Harry Pihlaja

Itä-Uudenmaan historiallisten harmaakivikirkkojen LVI-tekniikka

Talotekniikan koulutusohjelma

Insinöörityö

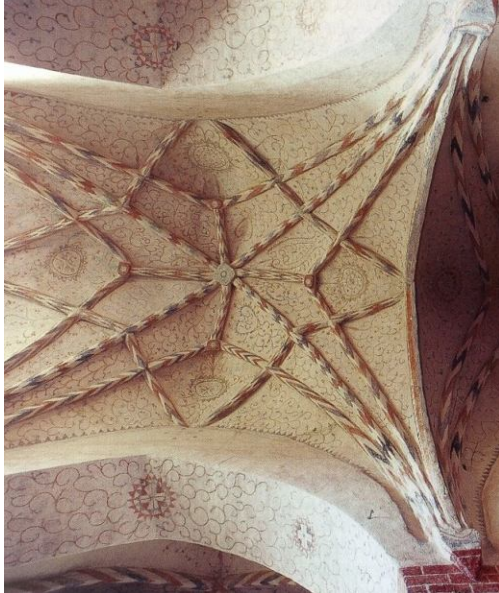
Itä-Uudenmaan viiden harmaakivikirkon tuntematonta suunnittelijaa kutsuttiin Pernajan mestariksi. Hänen tunnusmerkkinään oli erikoinen 28-jakoinen tähtiholvi kirkkosalin kattoholvissa (kuva 5). [4, s. 57.]

Kuva 5. 28-jakoinen tähtiholvi Sipoon Vanhassa kirkossa [10].

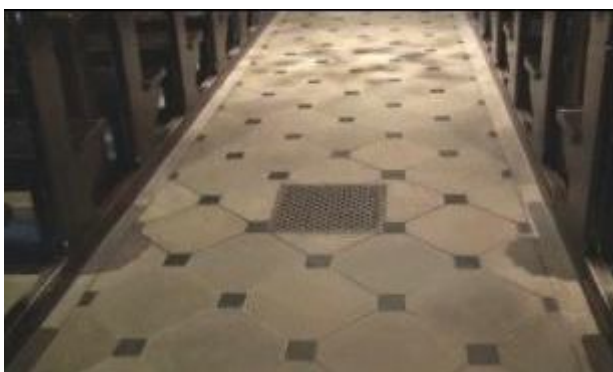
Kuva 8. Käytöstä pois jäänyt kalorifeerilaitoksen virtaussäleikkö Helsingin pitäjän kirkon kirkkosalissa [10].

Kalliimpi ja sen vuoksi harvinaisempi oli ns. kalorifeerilaitos, joka hankittiin mm. Helsingin pitäjän kirkkoon. Kalorifeerilaitoksen (kuva 7) ilmanlämmitysuuneissa, kalorifeereissa, lämmitettiin ilma 35–50 °C:seen ja johdettiin kanavia pitkin sisään kirkkoon ja kirkkosalin lattiakanaviin ja sieltä kirkkosaliin lattiakanavissa olevien virtaussäleiköiden avulla (kuva 8).

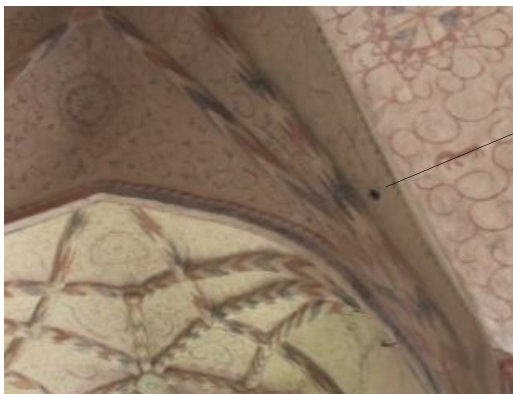
Vedenpoistoaukko

Vesikaton ollessa paanukatto on paanujen raosta saattanut tullut pyrylunta ullakolle. Kirkkosalin kattoon on rakennettu vedenpoistoaukot mahdollista ullakolle kertyvää sulamistettä varten [4, s. 44]. Vedenpoistoaukkoja on kutsuttu juorukanaviksi (kuva 9).

Kuva 9. Ullakon vedenpoisto Pyhtään kirkkosalin katossa, ns juorukanava [10].

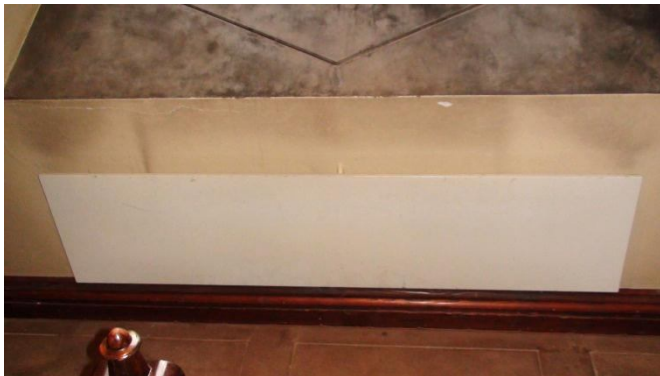
Kuva 10. Sähköinen levypatteri kirkkosalin ulkoseinällä [10].

Kirkossa on nyt sähkölämmitys. Kirkkosalissa ovat levypatterit ulkoseinillä (kuva 10) ja putkipatterit penkkien alla (kuva 11).

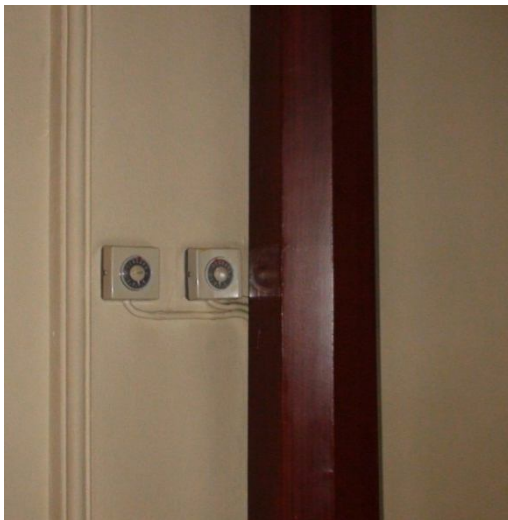
Kirkkosalin huonelämpötilaa säädetään keskitetysti (kuva 12). Kirkon ollessa käytössä pyritään pitämään +18 °C:n huonelämpötilaa, ja kirkon ollessa suljettu pidetään +13 °C:n huonelämpötilaa [Liite 2, Ritva Alanen].

Kuva 12. Kirkkosalin lämmityksen lämpötilasäätimet (poissa/käytössä) etelänpuoleisella seinällä [10].

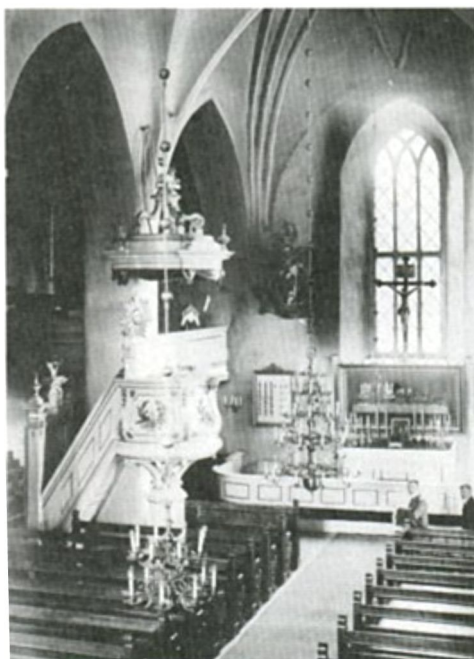
Kuva 13. Kamiina kirkkosalin pohjoispäädystä, vuosimallia 1864 [6, s. 38].

Lämmityskamiinat asennettiin kirkkosaliin vuonna 1864 (kuva 13). Ne korvattiin kalorifeerilaitoksilla vuonna 1881 ja täydennettiin uusilla kamiinoilla vuonna 1899. Kalorifeerilaitos käsitti patteriuuneja, joilla voitiin kirkkoa lämmittää halvemmalla polttoaineella [6].

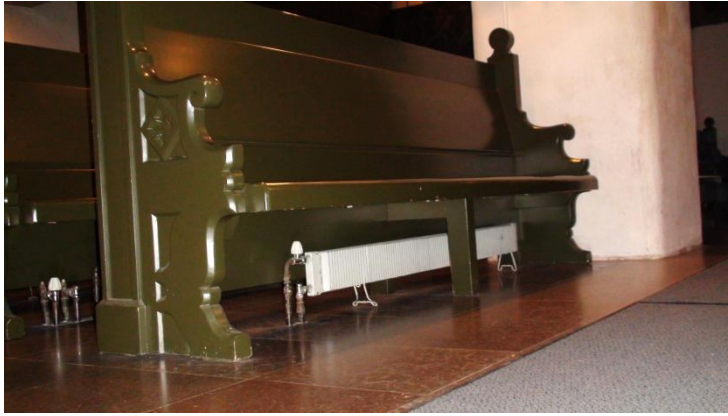
Kuva 14. Lämmityspatterit kirkkosalin penkin alla, takana näkyy lattialämmityslenkin sulkuventtiili [10].

Vuonna 1930 rakennettiin erillinen lämpökeskus kirkkopihan muurin ulkopuolelle ja samalla kirkkoon asennettiin painovoimaisella kierrolla varustettu vesikeskuslämmitys [6, s. 23]. Kiinteän polttoaineen kattilat uusittiin öljykattiloiksi vuonna 1977 ja samalla asennettiin kirkkosalin uuteen betonilattiaan teräksinen lattialämmitysputkisto sekä vesikiertoiset lämmityspatterit penkkien alle (kuva 14). Lattialämmityksellä pyrittiin säilyttämään peruslämpö, +8 °C:n sisälämpötila, kirkon ollessa käyttämättömänä, ja lämmityspattereilla nostettiin kirkkosalin lämpötilaa +18 °C:seen jumalanpalvelusten tai muun tilaisuuden ajaksi [Liite 2, Kari Nyberg].

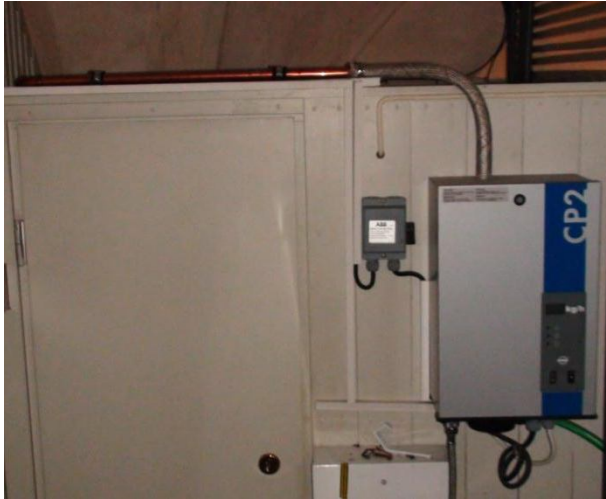
Ylälehterin siivouskomerossa on hygropaattiohjattu ilmankostutin mallia Condair CP2 (kuva15), jonka maksimi höyrykehitys on 4 kg/h. Höyry johdetaan urkujen takatilaan höyryjakoputkella.

Kuva 15. Urkujen ilmankostutin, urut vieressä kuvassa vasemmalla [10].

Rakennusautomaatiojärjestelmä ohjaa hygrostaatin avulla urkujen ilmankostutinta, pitäen ilman suhteellisen kosteuden tasaisena, uruille sopivana [Liite 2, Kari Nyberg].

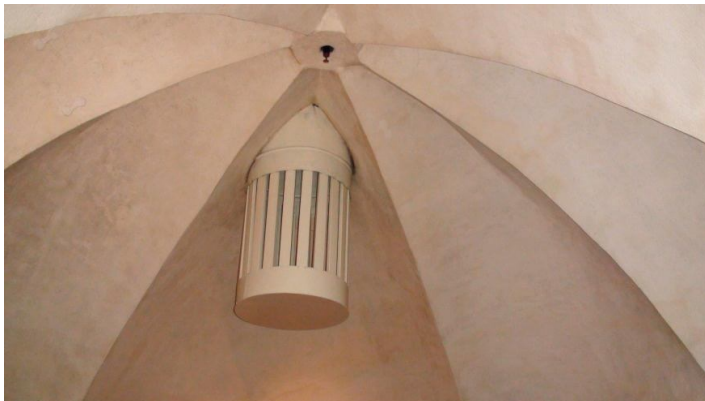
Kirkkosalissa on yksi iso poistoilmalaite (kuva 16), joka on yhdistetty ullakolla olevaan kokoojakammioon, josta poistoilma johdetaan kahdella paloeristetyllä $\varnothing 250$ EI60-poistoilmakanavalla katon harjalle, itä- ja länsipäädyissä oleville poistoilmapiipuille. Ulospuhallusaukon ja kirkkosalin lattian välinen etäisyys on noin 25 m. Painovoimaista ilmanvaihtoa tehostetaan lämmittämällä kanavia itsesäätyvillä lämmityskaapeleilla.

Kuva 16. Poistoilmalaite $\varnothing 600$ kirkkosalin katossa. Sprinkler-suutin kupolin keskellä [10].

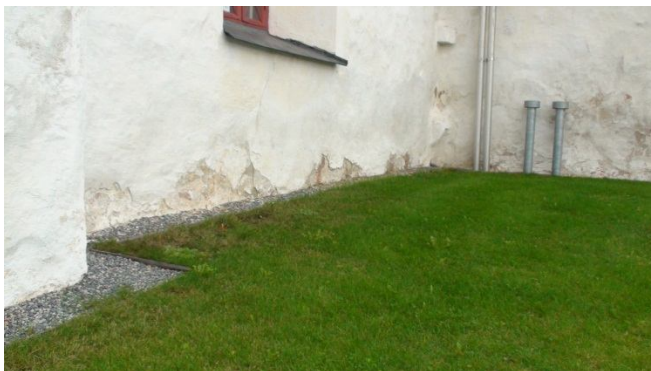
Asehuoneen lattiassa on tekninen tila lämmityksen pumppuryhmille. Tilan ilmanvaihto on toteutettu lämpötilaohjatuilla tulo- ja poistopuhaltimilla (kuva 18), kuten myös saka-riston viinikellarin ilmanvaihto. Viinikellarin ilmanvaihtosuunnitelmassa on kirkon pohjoisseinällä sekä raitis- että poistoilmakanavat, mutta paikan päällä on vain yksi muurattu hormi (kuva 19).

Kuva 18. Asehuoneen teknisen tilan tuuletushormit. Vieressä asehuoneen sprinklerputket [10].

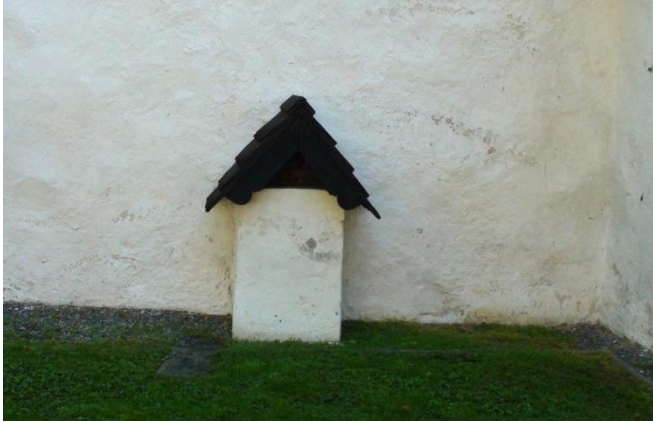
Kuva 19. Viinikellarin poistoilmahormi kirkon pohjoisseinällä [10].

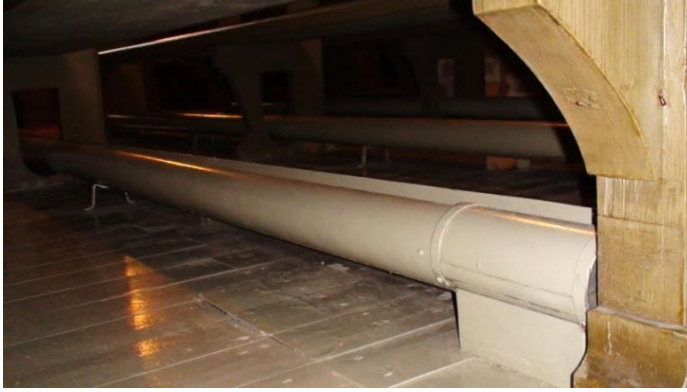
Kirkossa on sähkölämmitys. Sähköputkipatterit ovat penkkien alla (kuva 20), urkulehteritasollakin, sekä myös kirkkosalin ulkoseinillä (kuva 21). Kiinteästi asennetut öljytäytteiset sähkölevypatterit ovat kirkkosalissa (kuva 22), asehuoneessa sekä sakaristossa. Vanhasta kamiinalämmityksestä on jäljellä vielä ullakon länsiseinällä purkamatta jääneet savuhormit.

Kuva 20. Sähköputkipatteri kirkkosalin penkin alla [10].

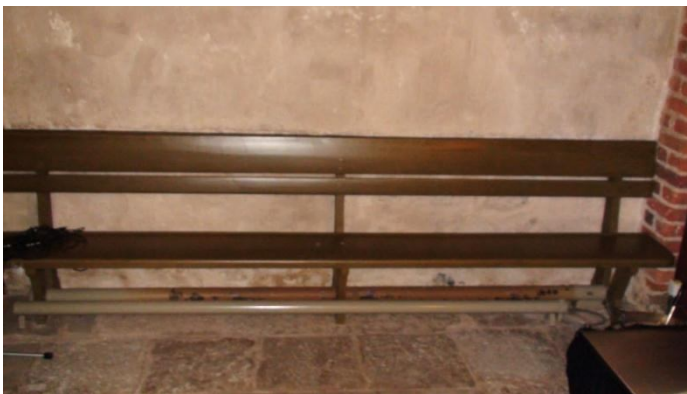
Kuva 21. Kaksi sähköputkipatteria ulkoseinällä, ikkunan alla [10].

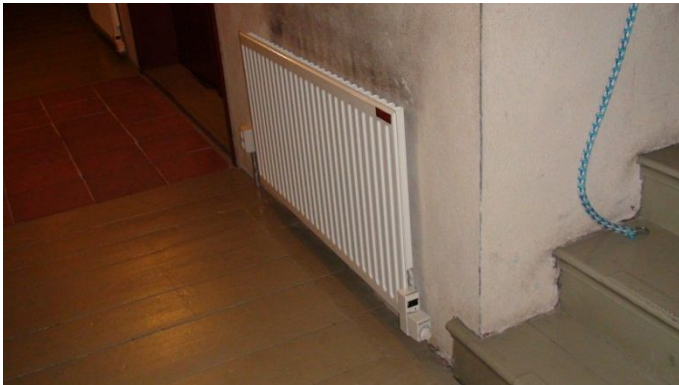
Kuva 22. Öljytäytteinen sähkölevypatteri kirkkosalissa [10].

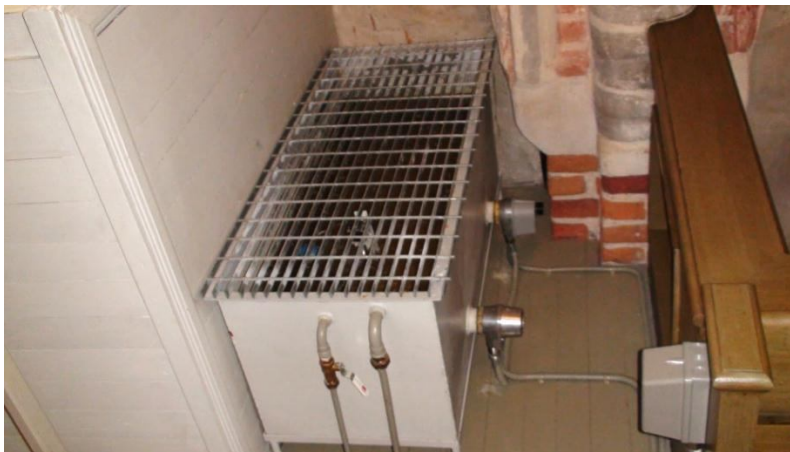
Kuva 23. Ilmankostutin urkulehterillä, säiliön mitat 500 x 500 x 1200 [10].1

Urkulehterillä on uruille oma ilmankostutin (kuva 23) ja kirkkosalin podiumilla flyygelille samanlainen ilmankostutin (kuva 24). Ne ovat avoimin vesisäiliön ja vaativat työlästä huoltoa. Niiden uusimista höyrykostuttimiin on harkittu [Liite 2, Marko Holmberg, Mona Lindfors].

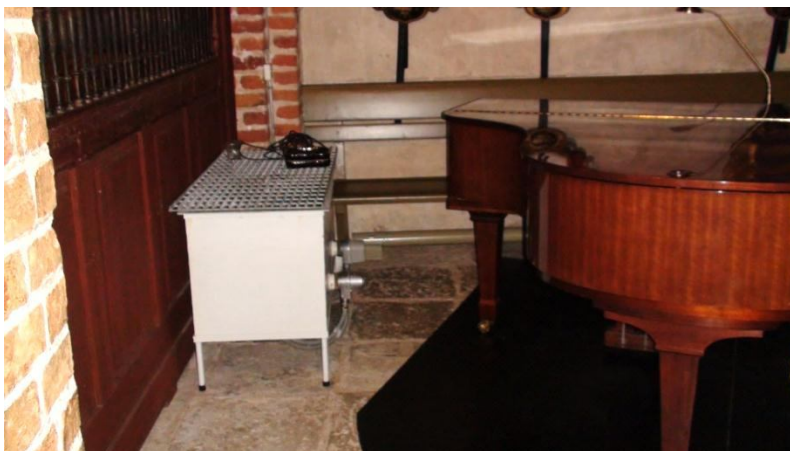
Kuva 24. Flyygelin ilmankostutin kirkkosalin podiumilla [10].

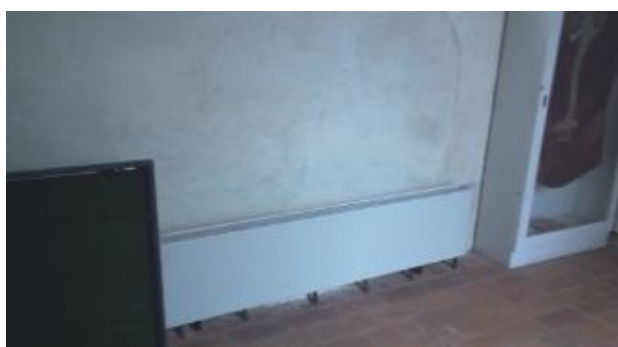
Kuva 25. Sähkölevypatteri asehuoneen seinällä [10].

Kirkkosalissa ja urkulehterillä on sähkölevypatterit seinillä ja penkkien alla. Asehuoneessa ja sakaristossa ovat sähkölevypatterit seinällä (kuva 25).
