1960-luvulla rakennetun kesämökin peruskorjaus ja laajennus

Atte Yppäri
Opinnäytetyö
Kevät 2016
Rakennustekniikan koulutusohjelma
Oulun ammattikorkeakoulu

Opinnäytetyön aiheena oli laatia suunnitelmat 1960-luvulla rakennetun kesämökkirakennuksen korjaamiseksi ja laajentamiseksi. Työn tilaajana toimi yksityinen taho. Työn tavoitteena oli laatia asiakkaan toiveiden mukaiset ja rakennusteknisesti toimivat suunnitelmat ja piirustukset korjauksista ja laajennuksesta, joita voidaan hyödyntää käytännössä rakennuksen korjaamisessa ja rakennusluvan hakemisessa. Rakennukseen tehtiin kuntotutkimus, jossa tehtyjen havaintojen pohjalta voitiin laatia korjaussuunnitelmat kullekin rakennusosalle. Lisäksi laadittiin suunnitelmat laajennusosan rakenneratkaisuille. Näiden suunnitelmien pohjalta rakennuksesta piirrettiin lupakuvat.

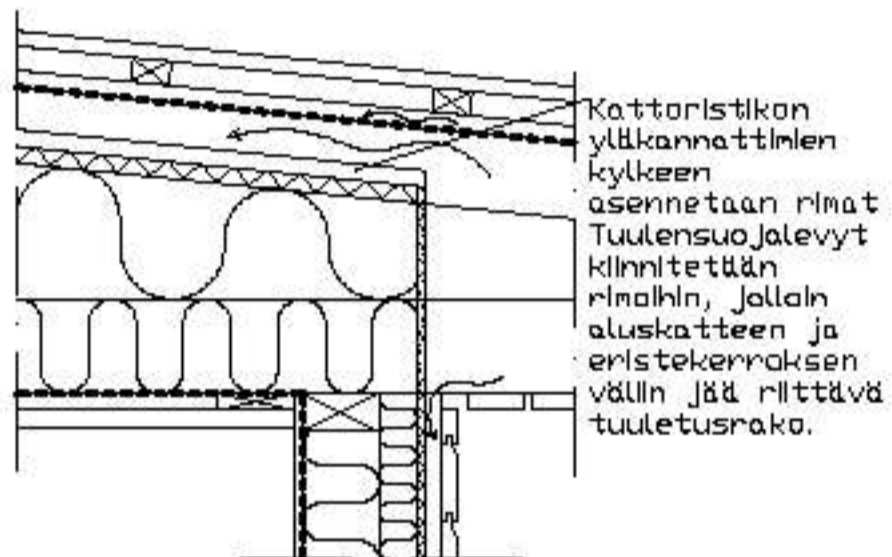
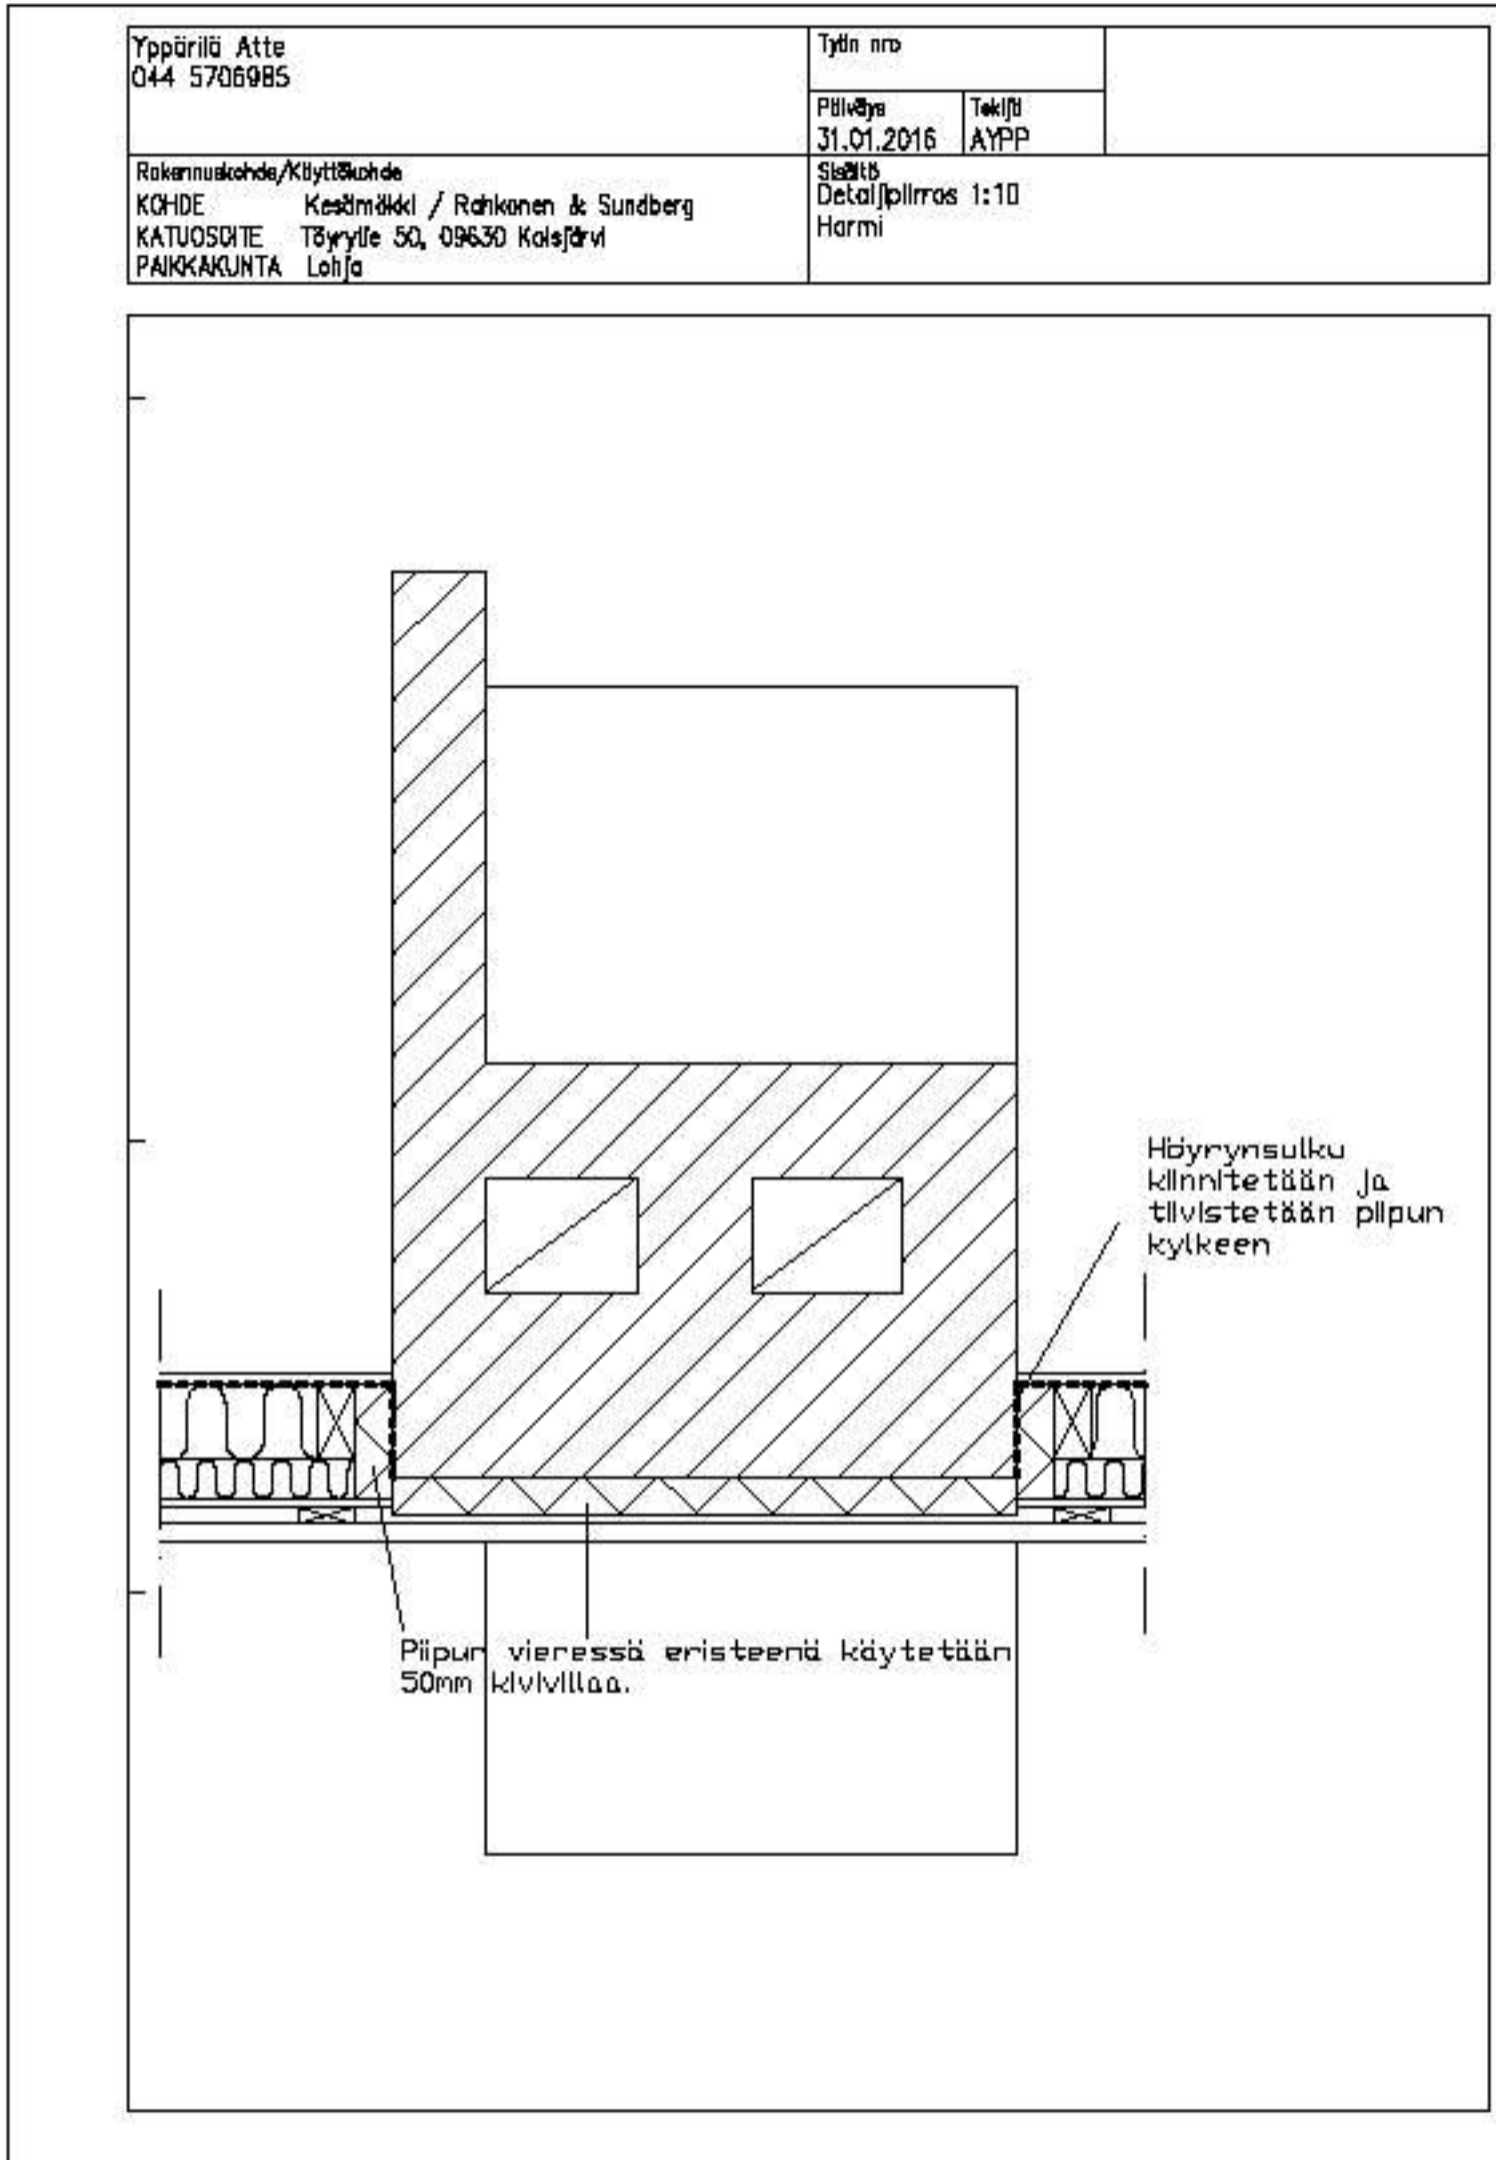
Yppäriä Atte 044 5706985	Työn nro	
	Päiväys 31.01.2016	Tekijä AYPP
Rakennuskohde/Käyttökohde KOHDE Kesäimäki / Rahkonen & Sundberg KATUOSIOTE Töyrylle 50, 09630 Kalsjärvi PAIKKAKUNTA Lohja	Sisältö Detailipilirros 1:10 Yläpohjan ja seinän liitos
