**1960-luvulla rakennetun kesämökin peruskorjaus ja laajennus**

Atte Yppäriä  
Opinnäytetyö  
Kevät 2016  
Rakennustekniikan koulutusohjelma  
Oulun ammattikorkeakoulu

Opinnäytetyön nimi: 1960-luvulla rakennetun kesämökin peruskorjaus- ja laajennus

Opinnäytetyön aiheena oli laatia suunnitelmat 1960-luvulla rakennetun kesämökkirakennuksen korjaamiseksi ja laajentamiseksi. Työn tilaajana toimi yksityinen taho. Työn tavoitteena oli laatia asiakkaan toiveiden mukaiset ja rakennusteknisesti toimivat suunnitelmat ja piirustukset korjauksista ja laajennuksesta, joita voidaan hyödyntää käytännössä rakennuksen korjaamisessa ja rakennusluvan hakemisessa. Rakennukseen tehtiin kuntotutkimus, jossa tehtyjen havaintojen pohjalta voitiin laatia korjaussuunnitelmat kullekin rakennusosalle. Lisäksi laadittiin suunnitelmat laajennusosan rakenneratkaisuille. Näiden suunnitelmien pohjalta rakennuksesta piirrettiin lupakuvat.

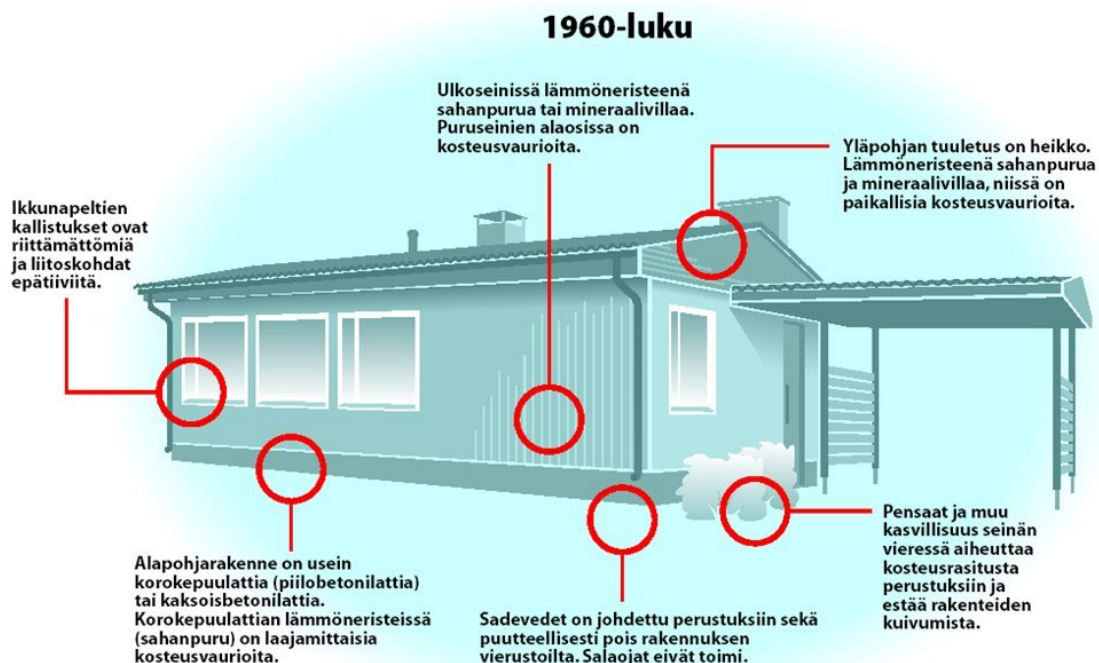
KUVA 1. Tyypillisimmät vaurioiden aiheuttajat 1960-luvun taloissa (Tyypilliset kosteus- ja homevauriot rivitaloissa)

Monet tyypilliset 1960-luvulla käytetyt rakenneratkaisut määrittävät nykyään riskirakenteiksi. Riskirakenne on rakenne, joka on aiemmin ollut yleisesti käytetty, mutta on nykytiedon mukaan altis kosteusvaurioille (Talkoiden vinkit kiinteistökauppaan). Kuvasta 1 käy ilmi tekijöitä, jotka aiheuttavat vaurioita 1960-luvulla rakennettuihin taloihin.

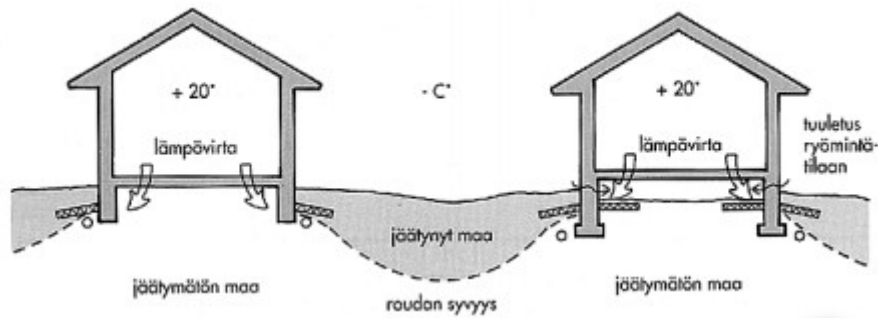
KUVA 2. Roudan syvyys rakennusten vierustalla (RT 81–10590. 1995, 3)

Jos lämpimän rakennuksen perustukset eivät ulotu roudattomaan syvyyteen ja perustusten alla oleva maa on routivaa, perustuksille on tehtävä routasuojaus. Alapohjan läpi johtuvan lämmön vaikutuksesta rakennuksen vierustalle syntyy roudan tunkeutumista perustusten alle vastustava lämpökenttä. Sinänsä vähäinen rakennuksesta pois johtuva lämpö ohjataan perustuksiin tehokkaalla perusmuurin eristyksellä ja vaakasuoralla routaeristyksellä. (RT 81–10590. 1995, 3.) Kuvassa 2 esitetään roudan perustusten alle tunkeutumista estävän lämpökentän vaikutusta.

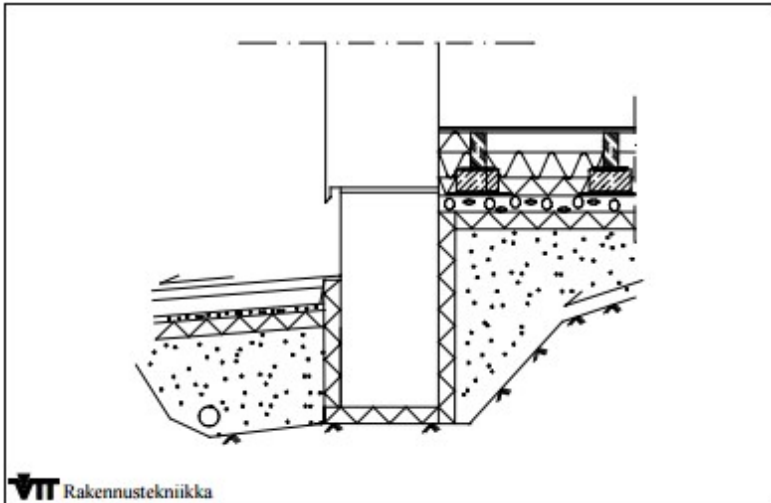
Pitkäaikaistoimivuuteen vaikuttavia asioita

PARANTAA PITKÄAIKAISTOIMIVUUTTA	HEIKENTÄÄ PITKÄAIKAISTOIMIVUUTTA
Mitä ylempänä lattia on ulkopuolista maanpintaa	Vettä keraävät rakennuksen alapuoliset perusmaan tai kallion pinnan syvennykset
Rakennuksen ulkopuolinen maanpinta viettää riittävästi pois päin rakennuksesta	Muovikalvoja joissakin lattian rakennekerroksissa
Lattian alla karkea hiekka-/sorakerros estämässä kapillaarista veden nousua	LV-putkia lattiarakenteissa ilman suojaputkia
Lämmöneristyskerros betonilaatan alla	Märkätilojen puutteelliset vedeneristykset
Rakennuksen ulkopuolinen toimiva salaojitus	Orgaanista materiaalia betonilaatan alla
Puuosien/betonilaatan/korokkeen välinen kosteudeneristyskaista (bitumihuopa)	Betonilaatan ja puurakenteiden kosketus toisiinsa
	Bitumikerros betonilaatan pinnassa
	Lämmöneristysphanpuru kosketuksissa betonilaattaan

KUVA 3. Toimiva koolattu alapohjarakenne (Kääriäinen – Rantamäki – Tulla 1998, 48)

Höyrynsulun jälkeen lattiakannattajien päälle asennetaan lastulevy, jonka päälle pintamateriaaliksi asennetaan laminaatti. Tällainen rakennemalli on kuitenkin kosteusteknisesti riskialtis ja toimivuudesta ei ole täyttä varmuutta, kuten kuvasta 3 voidaan havaita. Riskialttiuden vuoksi lattiarakenteen korjaamiseksi kannattaa tarkastella myös muita vaihtoehtoja. Alapohjan rakennekuva löytyy liitteestä 6.

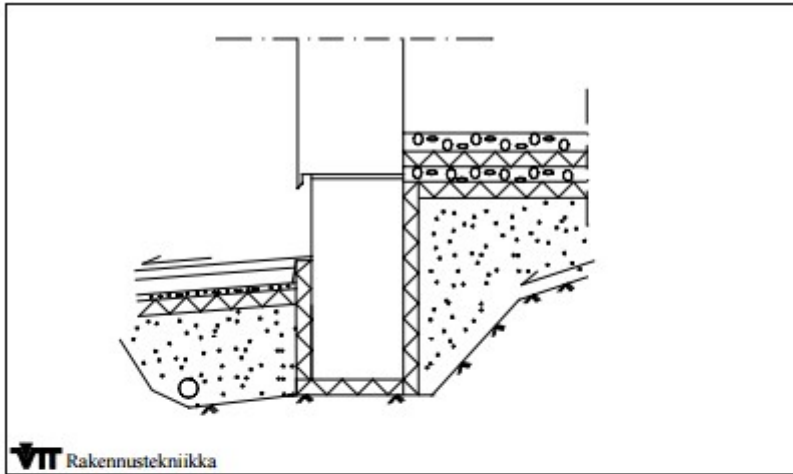
#### Pitkäaikaistoimivuuteen vaikuttavia asioita

PARANTAA PITKÄAIKAISTOIMIVUUTTA	HEIKENTÄÄ PITKÄAIKAISTOIMIVUUTTA
Mitä ylempänä lattia on ulkopuolista maanpintaa	Vettä keräävät rakennuksen alapuoliset perusmaan tai kallion pinnan syvennykset
Rakennuksen ulkopuolinen maanpinta viettää riittävästi pois päin rakennuksesta	Muovikalvoja joissakin lattian materiaalikerroksissa
Lattian alla karkea hiekka-/sorakerros kapillaarista veden nousua estämässä	L.V-putkia lattiarakenteissa ilman suoja-putkia
Lämmöneristyskerros betonilaatan alla	Märkätilojen puutteelliset vedeneristykset
Rakennuksen ulkopuolinen toimiva salaojitus	Orgaanista materiaalia lattian ylemmän betonilaatan yläpinnan alapuolella (esim. laattojen välissä)
	Alalaatan päältä lähtevät puuseinät

Korjausratkaisuja mietittäessä todettiin, että vaihtoehtona on myös rakentaa niin sanottu kaksoisbetonilaatta, jossa lämmöneriste on sijoitettu kahden betonilaatan väliin. Pohjalaatan halkeamat ja vauriot korjataan injektoimalla ja laatta sivellään vedeneristysmassalla. Laatan päälle asennetaan lämmöneristeeksi 100 mm polyuretaanieristettä. Eristekerroksen päälle valetaan 60 mm paksu pinta-laatta. Laatan päälle pintamateriaaliksi asennetaan laminaatti. Tämä ratkaisu on kosteusteknisesti toimivampi verrattuna koolattuun puulattiaan, kuten kuvasta 4 käy ilmi. Havaittiin, että toisaalta kaksoisbetonilaatan rakentaminen pienentää huonekorkeutta 20–30 mm verrattuna koolattuun lattiaan. Riskien minimoimiseksi alapohjarakenteeksi valitaan kaksoisbetonilaatta, johon on myös helpompi liittää myöhemmin esitettävä laajennusosan maanvarainen laatta. Kaksoisbetonilaatan rakenne esitetään liitteessä 7.

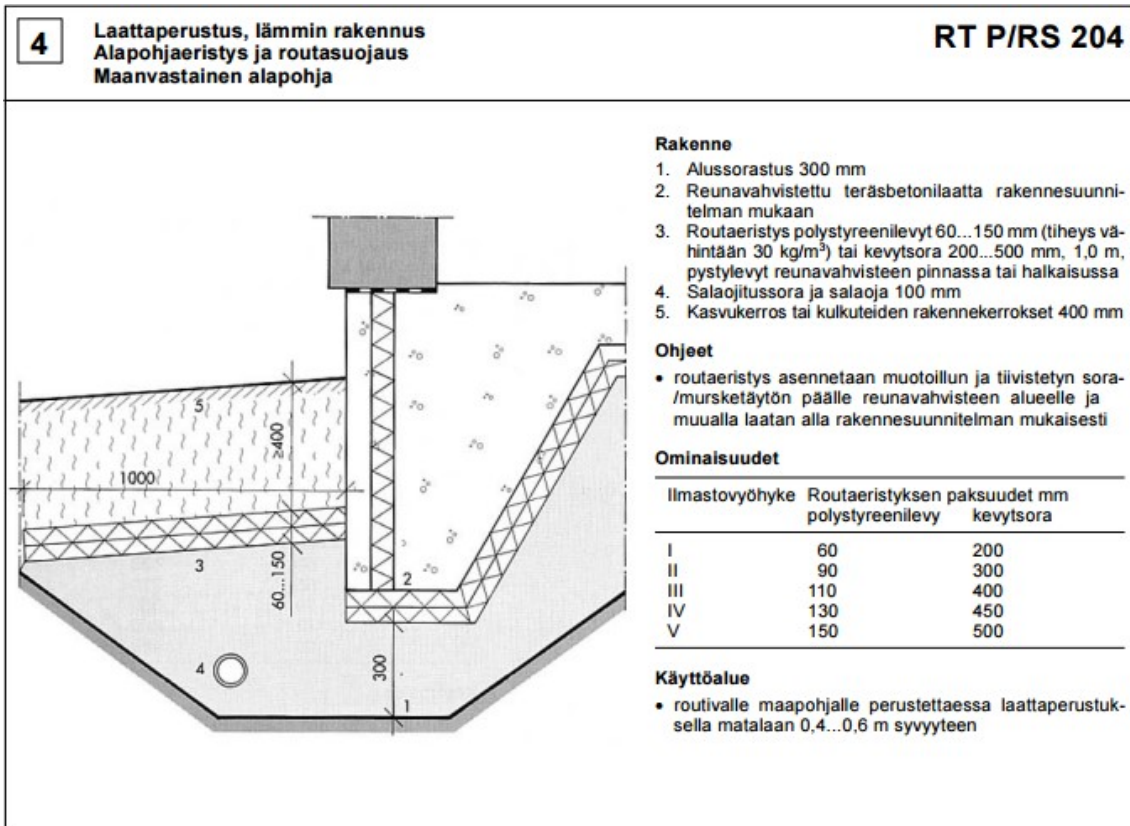
KUVA 5. Reunavahvistetun laatan rakenne (RT 81–10590. 1995, 5)

Laajennusosan perustamistavaksi valittiin maanvarainen laattaperustus. Kaikilla rakennuspohjilla, joissa painumat eivät ole liian suuret, voidaan käyttää maanvaraista laattaperustusta. Laattaperustus ehkäisee epätasaista painumista, mutta kallistumisriski on olemassa jos pehmeikkö vaihtelee voimakkaasti rakennuksen alla. Painumia voidaan pienentää kevennetyllä täytöllä, esikuormituksella tai massanvaihdoilla. Laatan yläpinnan on oltava 200–300 mm ylempänä kuin ulkopuolinen maanpinta. Kantaville seinälinjoille laattaan tehdään vahvistukset. (RT 81–10486. 1992, 5.)

Kesämökin laajennusosan perustuksia rakennettaessa vanha maapohja suunniteltiin kaivettavaksi pois laajennusosan kohdalta lattiatasosta noin metrin syvyyteen saakka. Pehmeän maapohjan vuoksi täyttö suositeltiin tehtävän kevennetyinä eli täyttömateriaalina käytetään kevytsoraa, jotta painumia ei pääsisi syntymään. Täytön päälle suunniteltiin asennettavaksi suodatinkangas ja 100 mm SPU-eristettä, joka toimii alapohjan eristeenä. Eristekerroksen päälle alapohjarakenteeksi päädyttiin valitsemaan 100 mm paksu reunavahvistettu betonilaatta, josta näkyy esimerkki kuvassa 5. Ennen laatan valamista suositeltiin asennettavaksi kodinhoitohuoneen kohdalle tulevat lattialämmitysvastukset. Lattian pintamateriaaliksi valittiin laminaatti.

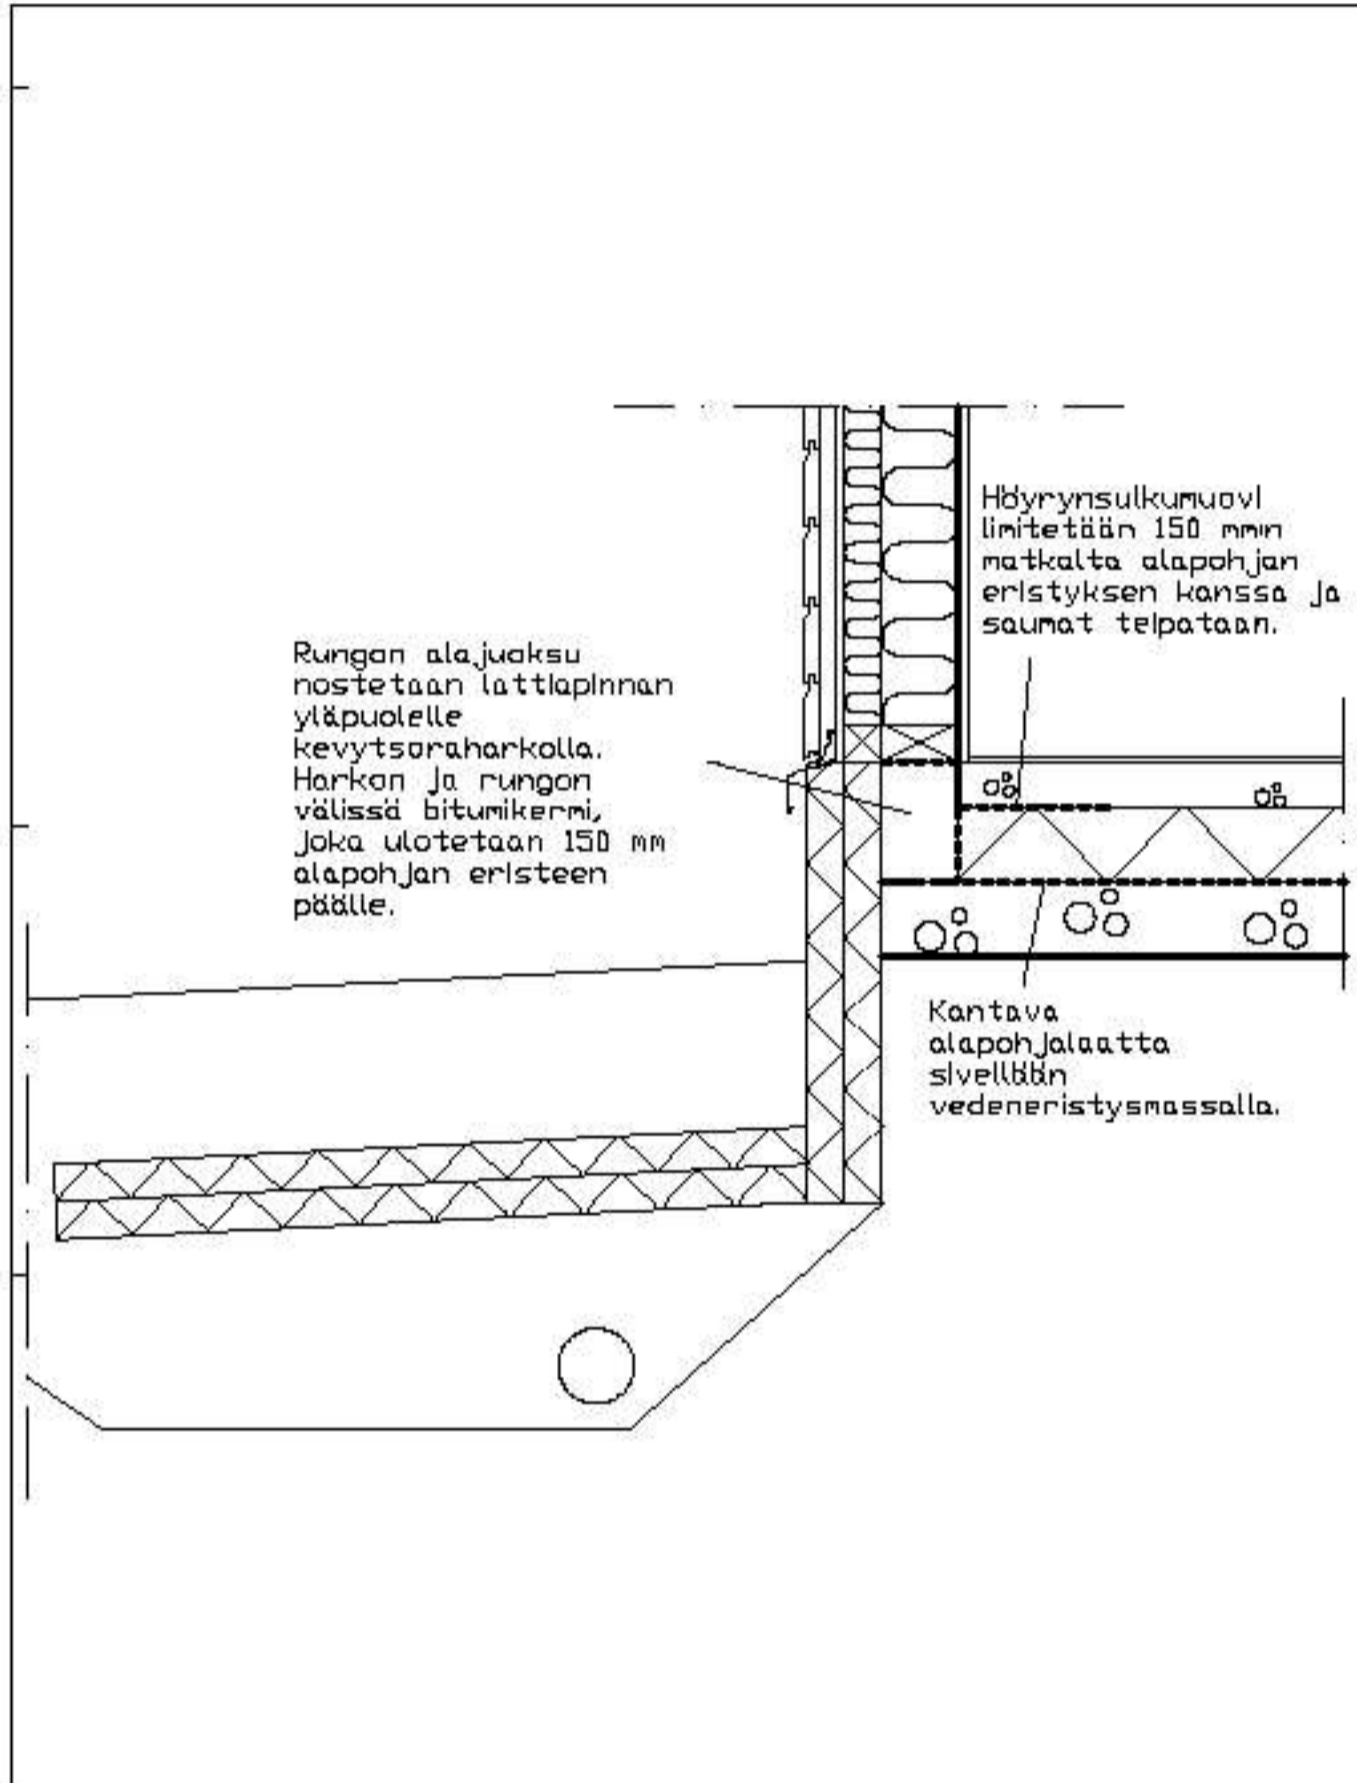
Yppärilä Atte 044 5706985	Työn nro	
	Päiväys 31.01.2016	Tekijä AYPP
Rakennuskohde/Käyttökohde KOHDE Kesämäki / Rahkonen & Sundberg KATUOSUITE Töyrylä 50, 09630 Kalsjärvi PAIKKAKUNTA Lohja	Sisältö Detaillippu 1:10 Vanhan osan alapohjan ja seinän liitos

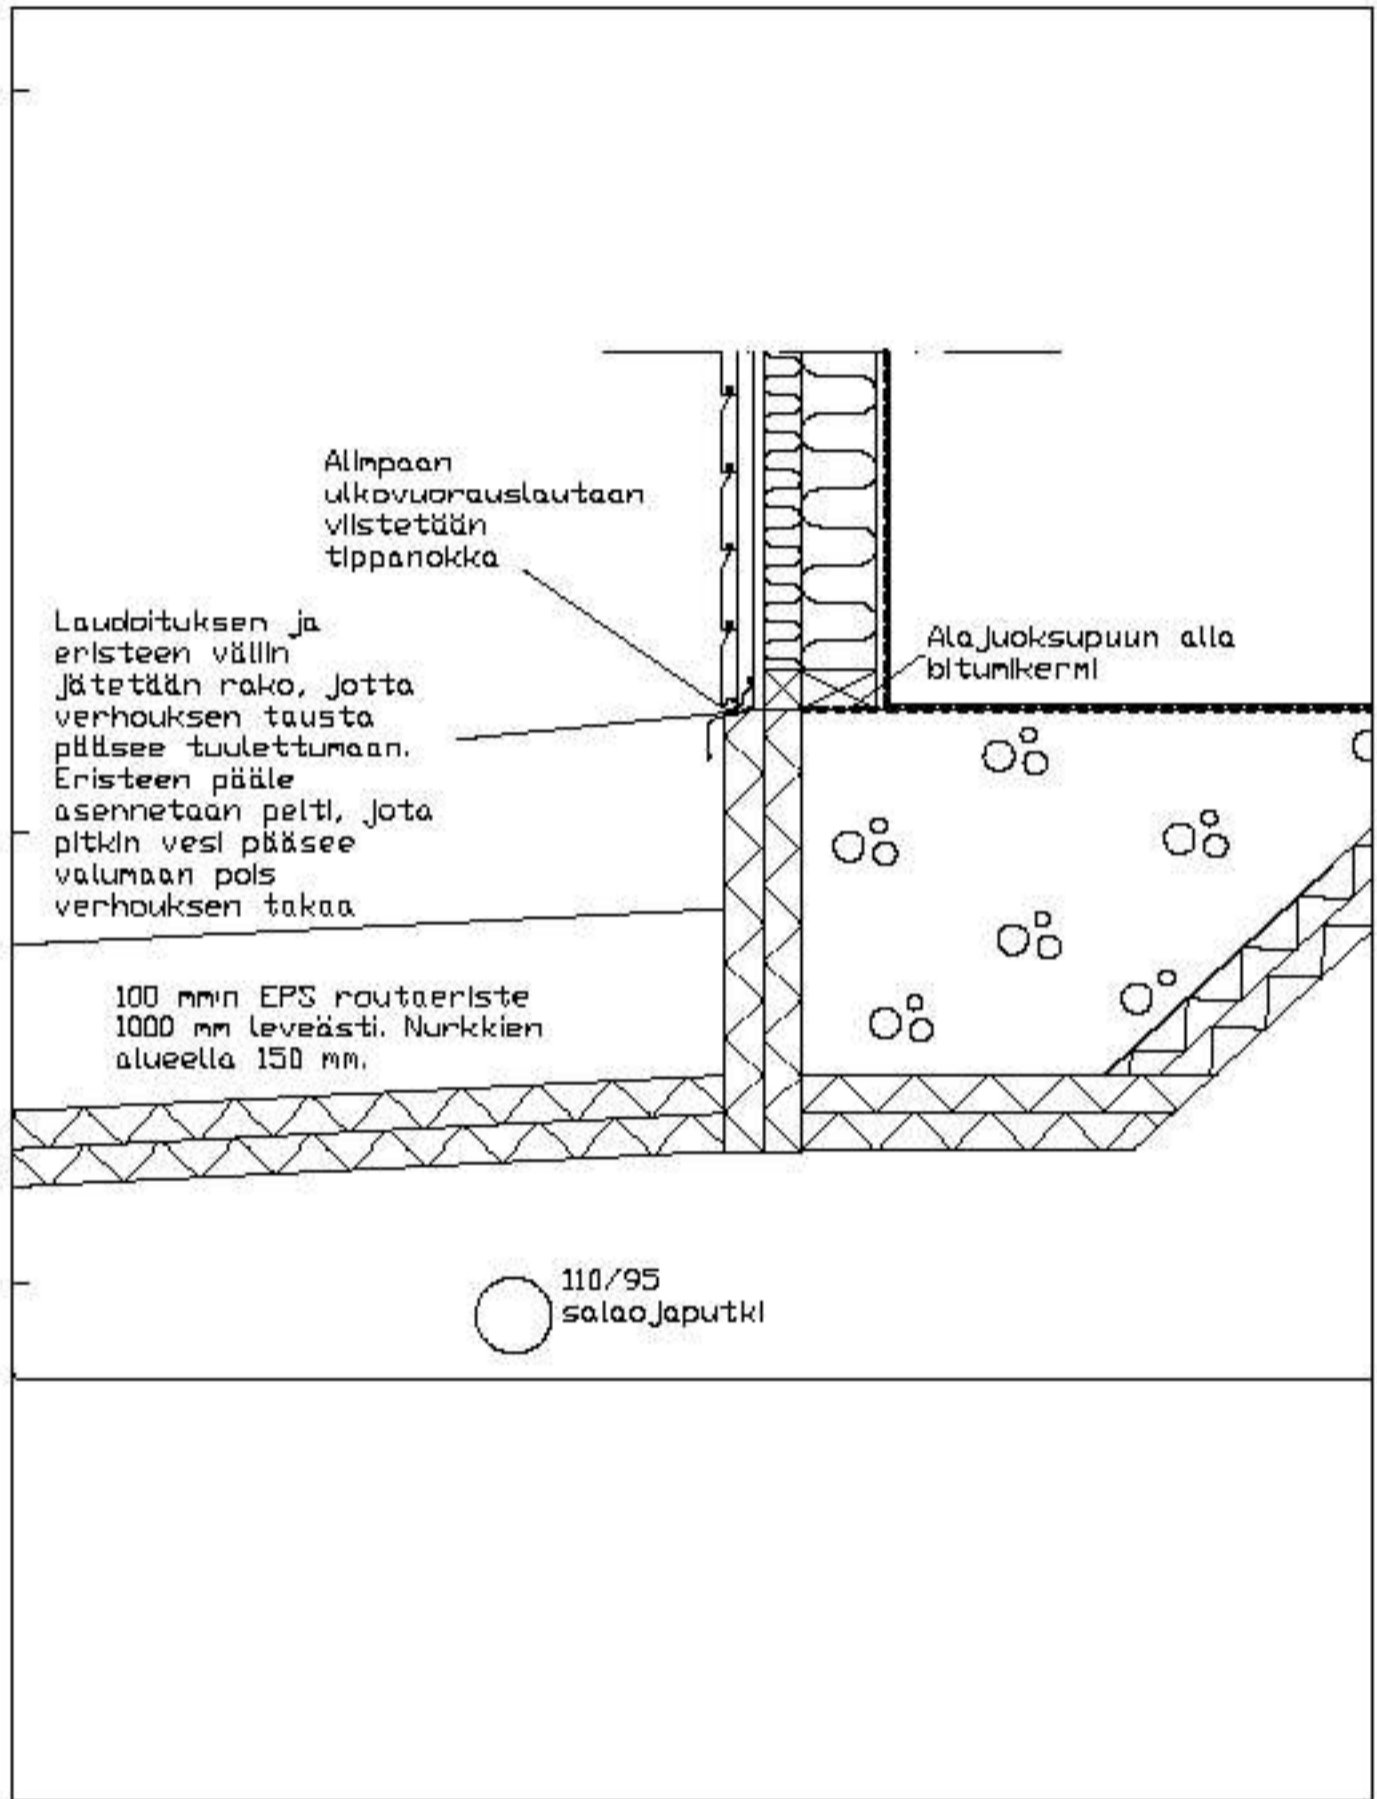
Yppärilä Atte 044 5706985	Työn nro	
	Päiväys 31.01.2016	Tekijä AYPP
Rakennuskohde/Käyttökohde KOHDE Kesämäki / Rahkonen & Sundberg KATUOSIOTE Töyrytie 50, 09630 Kalsjärvi PAIKKAKUNTA Lohja	Sisältö Detailliluonnos 1:10 Laaennuksen alapohjan ja seinän liitos

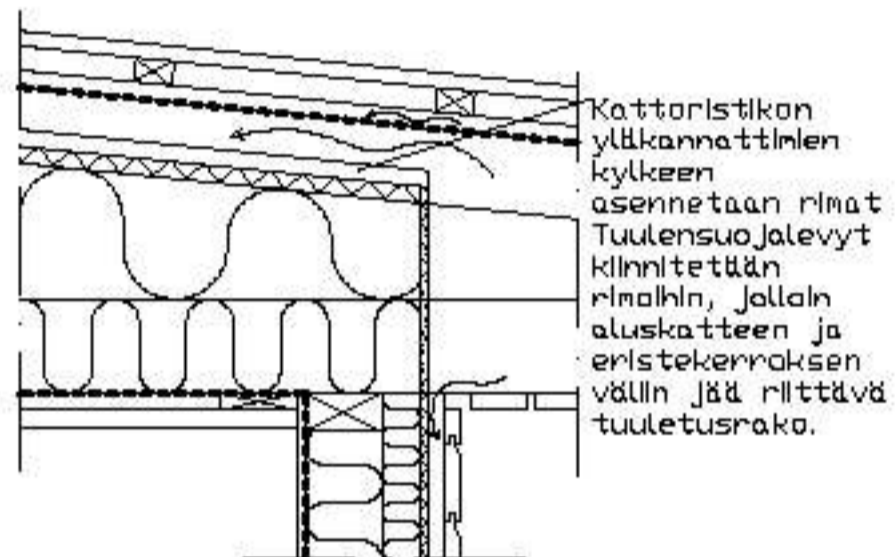
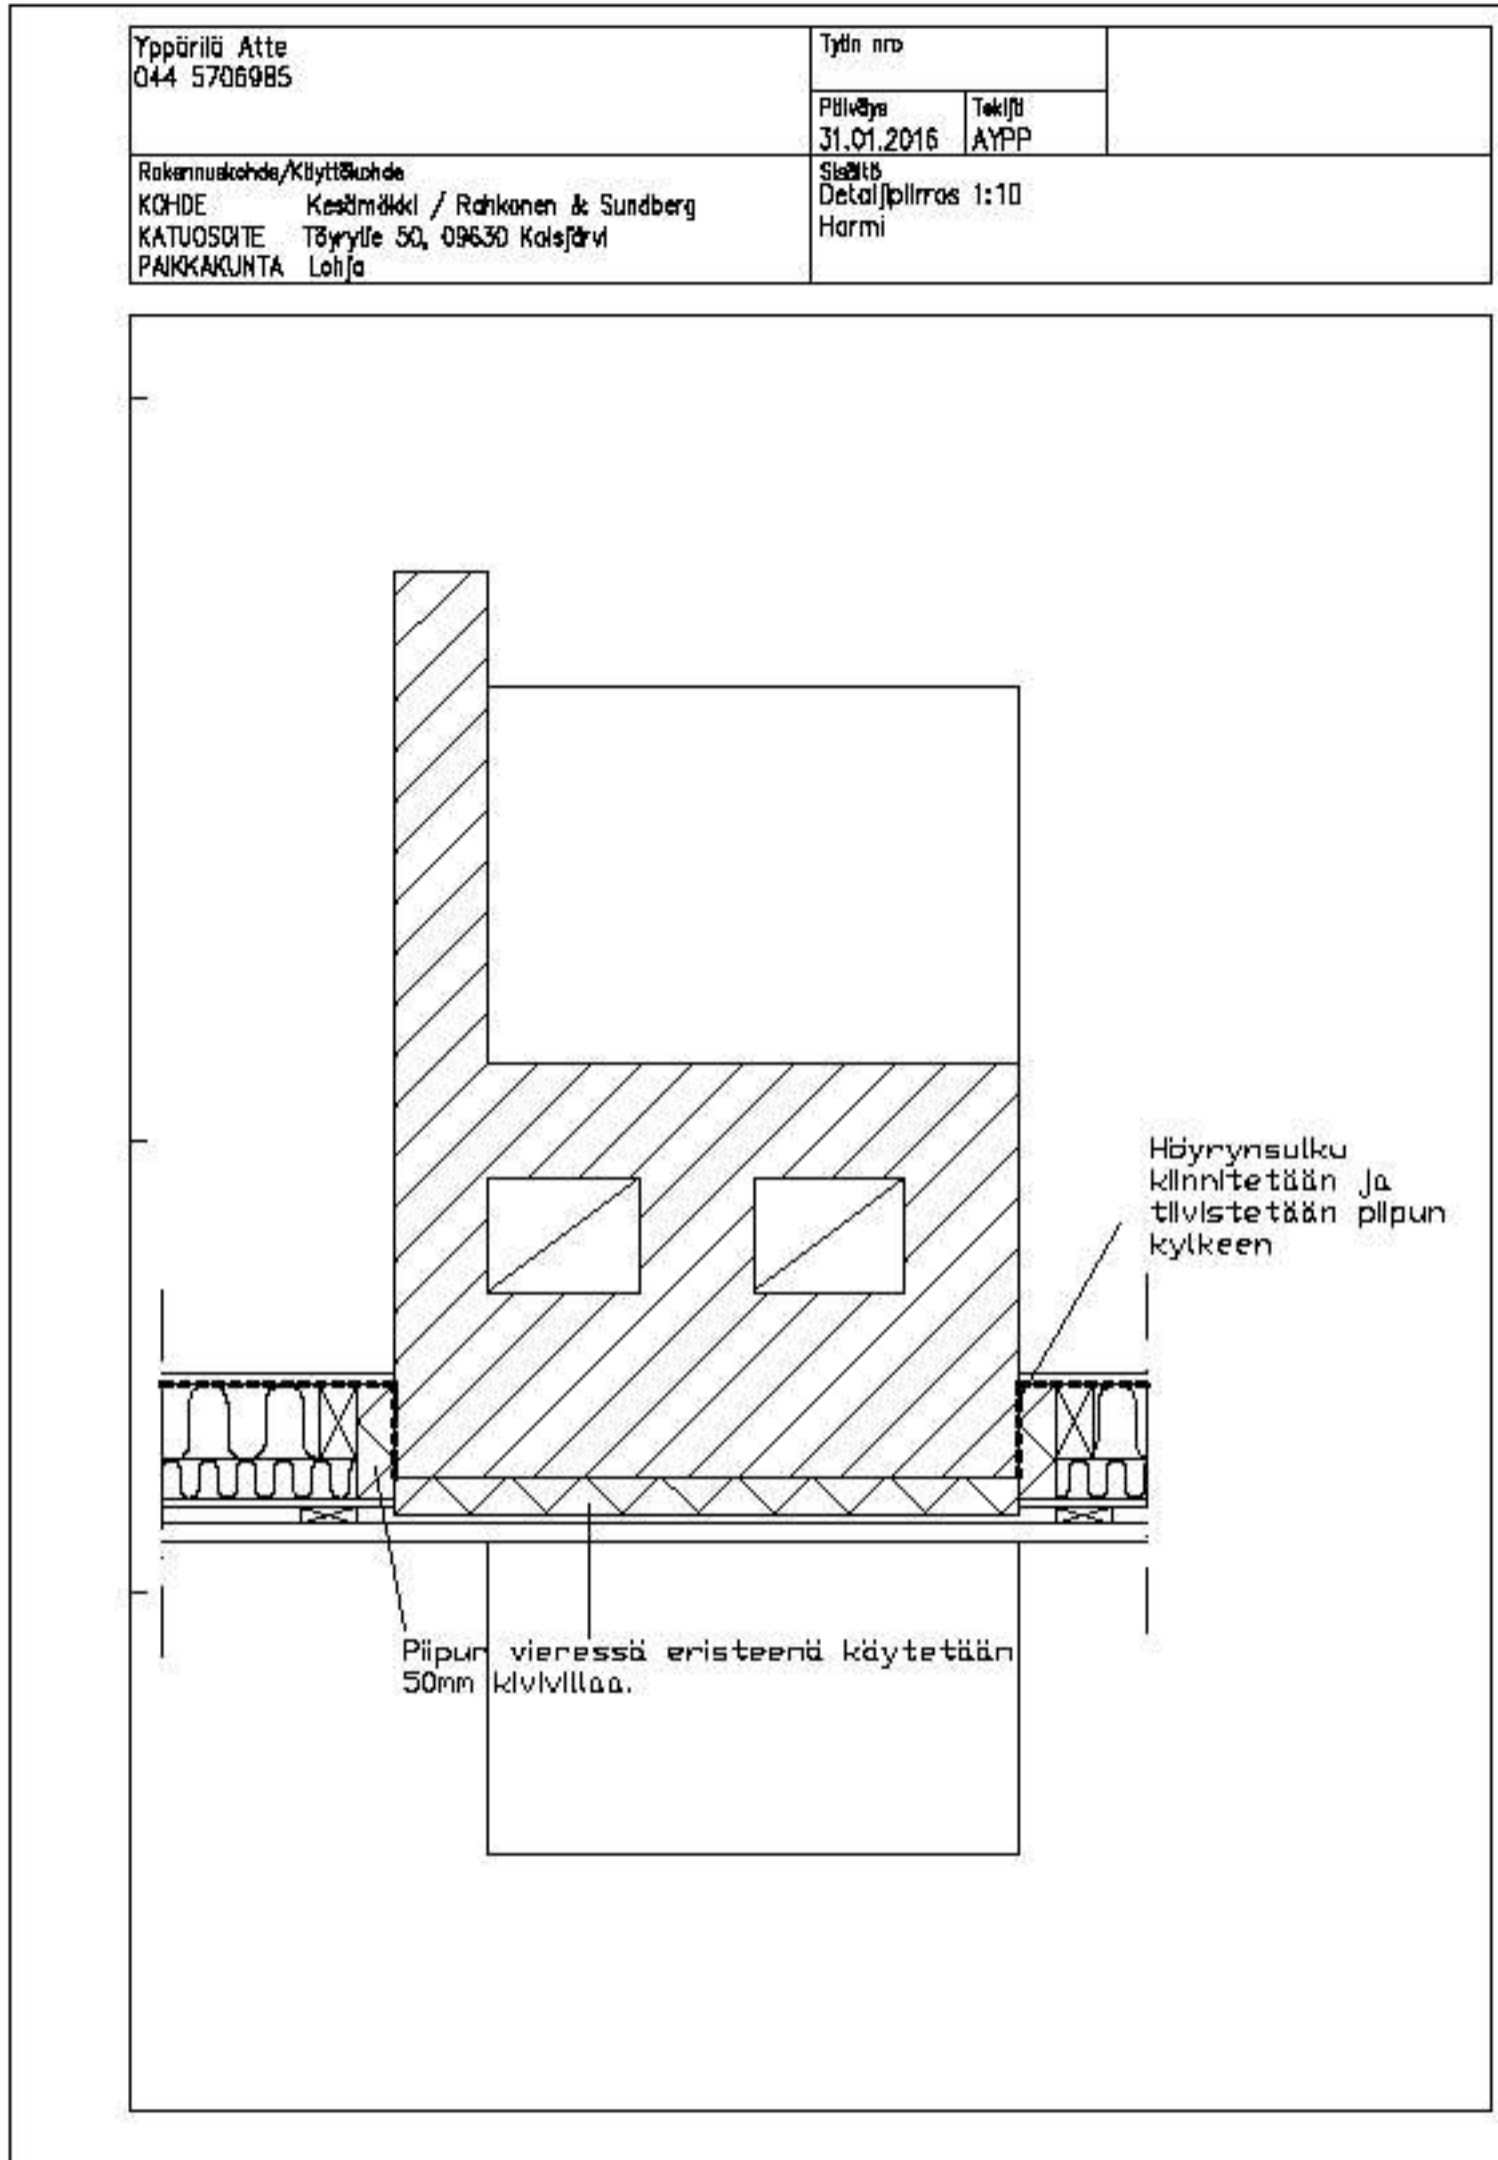
Yppäriä Atte 044 5706985	Työn nro	
	Päiväys 31.01.2016	Tekijä AYPP
Rakennuskohde/Käyttökohde KOHDE Kesäimäki / Rahkonen & Sundberg KATUOSOITE Töyrylle 50, 09630 Kalsjärvi PAIKKAKUNTA Lohja	Sisältö Detailipilirros 1:10 Yläpohjan ja seinän liitos
