Toni Laurila

Komposiittimateriaalin tutkiminen putkistokorjauksiin soveltumista varten

Metropolia Ammattikorkeakoulu

Insinööri (AMK)

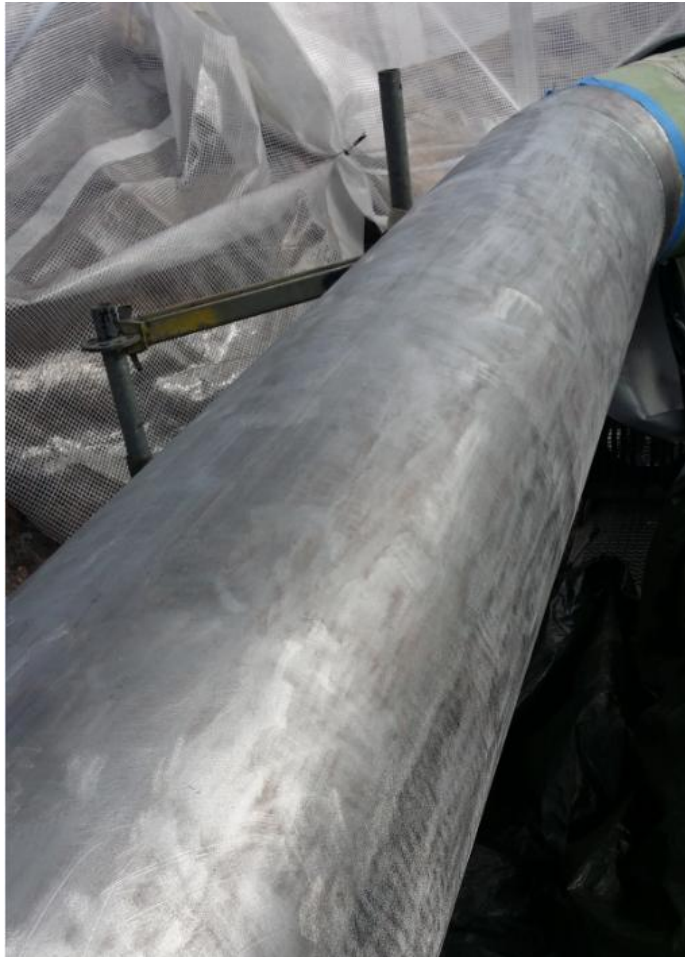
Kuva 4. SSPC-SP-10 -pinnanlaatu hiiliteräsputkessa

Suosittelavana ja yleisimmin käytettynä pinnankäsittelyvaihtoehtona on Ex-hyväksytyn, paineilmatoimisen pyörivän teräsharjan tai -laikan käyttö, joilla saavutetaan komposiittikorjaukselle suositeltava Sa 2.5 tai SSPC-SP-10 -pinnanlaatu (kuva 4). Näitä pinnankäsittelyvaihtoehtoja on esitelty tarkemmin kappaleessa 12.1.3. Korjausalueen ollessa pieni voidaan pintakäsittely suorittaa käsin esimerkiksi hiomapaperilla. Hiekkapuhallusta on mahdollista käyttää joissain kohteissa, mutta se voi olla haasteellista monessa paikassa, kun hiekan ei haluta leviävän ympäristöön. Myös itse hiekkapuhalluslaitteiston saaminen kohteeseen on usein haasteena, joten yleensä muita pinnankäsittelymenetelmiä suositaan. [11.]

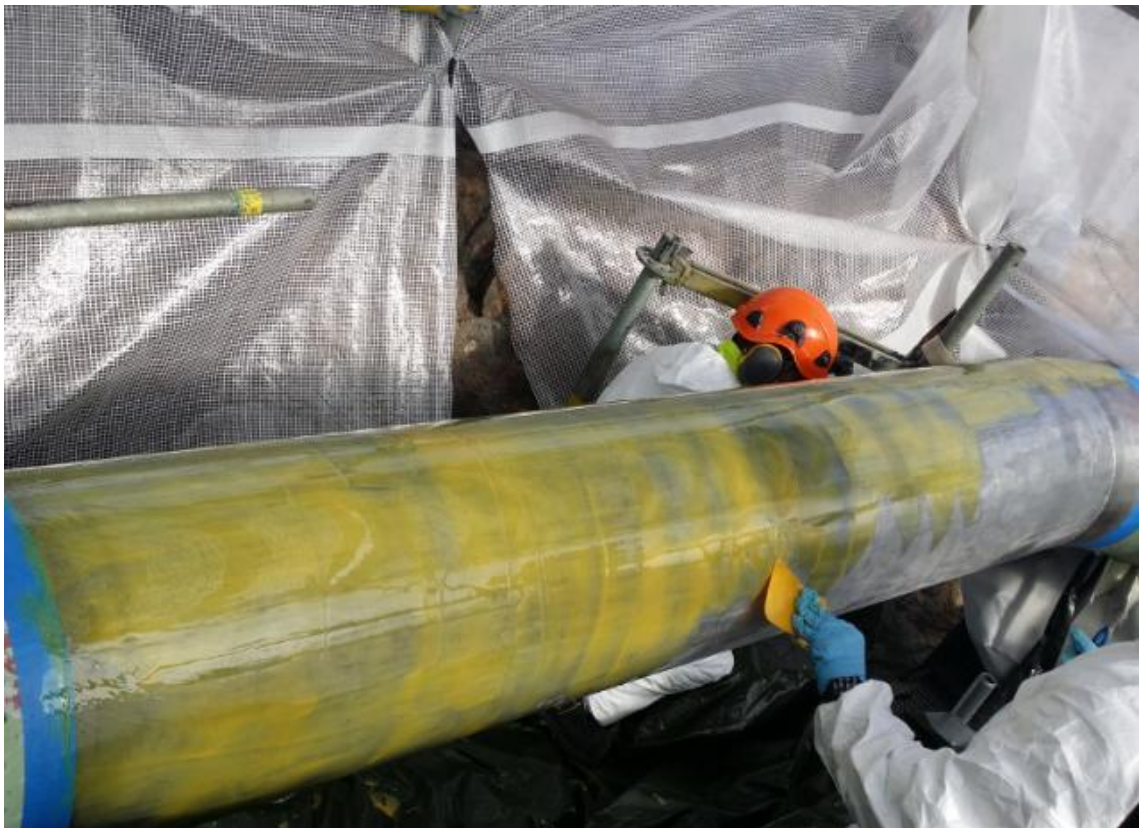
Kuva 5. Epoksihartsikerroksen levittäminen putken pinnalle

Hartsiseoksen valmistamisen jälkeen työ jatkuu levittämällä korjattavalle alueelle primeria eli pohjustusainetta kuvan 5 mukaisesti. Käytettäessä epoksihartsikomposiittia primerina toimii itse epoksihartsia, polyuretaanikomposiiteille käytetään erillistä primeria, sillä ne ovat prepregejä, jolloin hartsia on jo valmiiksi imeytetty kuitumattoon.

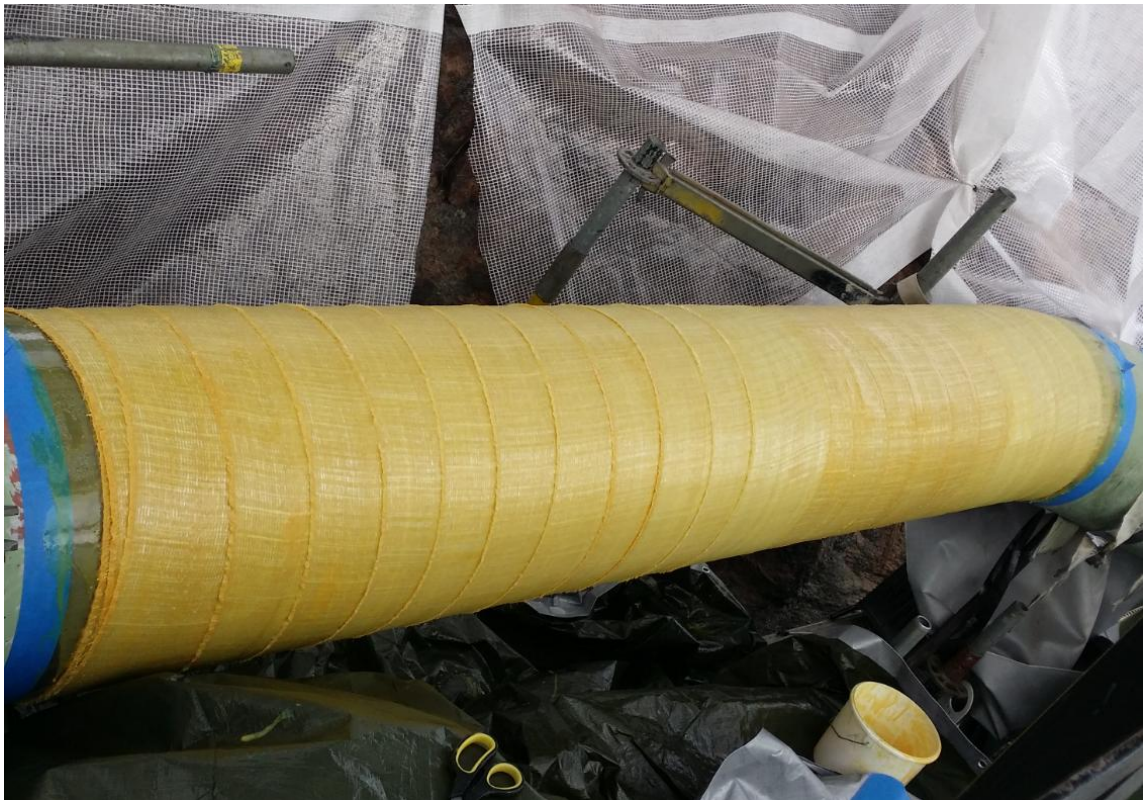
Kuva 7. Komposiittikuitunauhaa käärittynä putken ympäri 50 %:n päällekkäisyydellä

Komposiitin kääriminen putkeen aloitetaan toisesta korjausalueen päästä ennalta merkattusta kohdasta. Ensimmäinen kierros korjausalueen aloituspäädystä tehdään 100 %:n päällekkäisyydellä. Nauhaa kääritään putken ympärille siten, että nauha tulee rullan alaosasta sopivan paineen aikaansaamiseksi. Ensimmäisen, 100 %:n päällekkäisyydellä tehdyn kiepin jälkeen lähdetään etenemään putken pituussuunnassa 50 %:n päällekkäisyydellä edelliseen kierrokseen nähden kohti korjausalueen toista päätä. Kun on päästy korjausalueen toiseen pätyyn, tehdään yksi kokonainen 100 %:n päällekkäisyydellä oleva kerros. Tämän jälkeen edetään takaisin kohti päätä, josta korjaus aloitettiin käyttäen 50 %:n päällekkäisyyttä. Kun edellinen nauha loppuu, aloitetaan uusi nauha siten, että uuden nauhan alku on 6" edellisen nauhan päällä. Käytettäessä 50 %:n päällekkäisyyttä, jokainen korjausalueen päädystä pätyyn tehty etenemä vastaa kahta kerrosta komposiittia. Jos laskelmissa on komposiittikorjaukselle edellytetty kymmenen kerrosta komposiittia, tällöin edetään korjausalueen päädystä pätyyn yhteensä viisi kertaa. Kuvassa 7 nähdään 50 %:n päällekkäisyydellä kääritty komposiittinauha putken ympärillä.

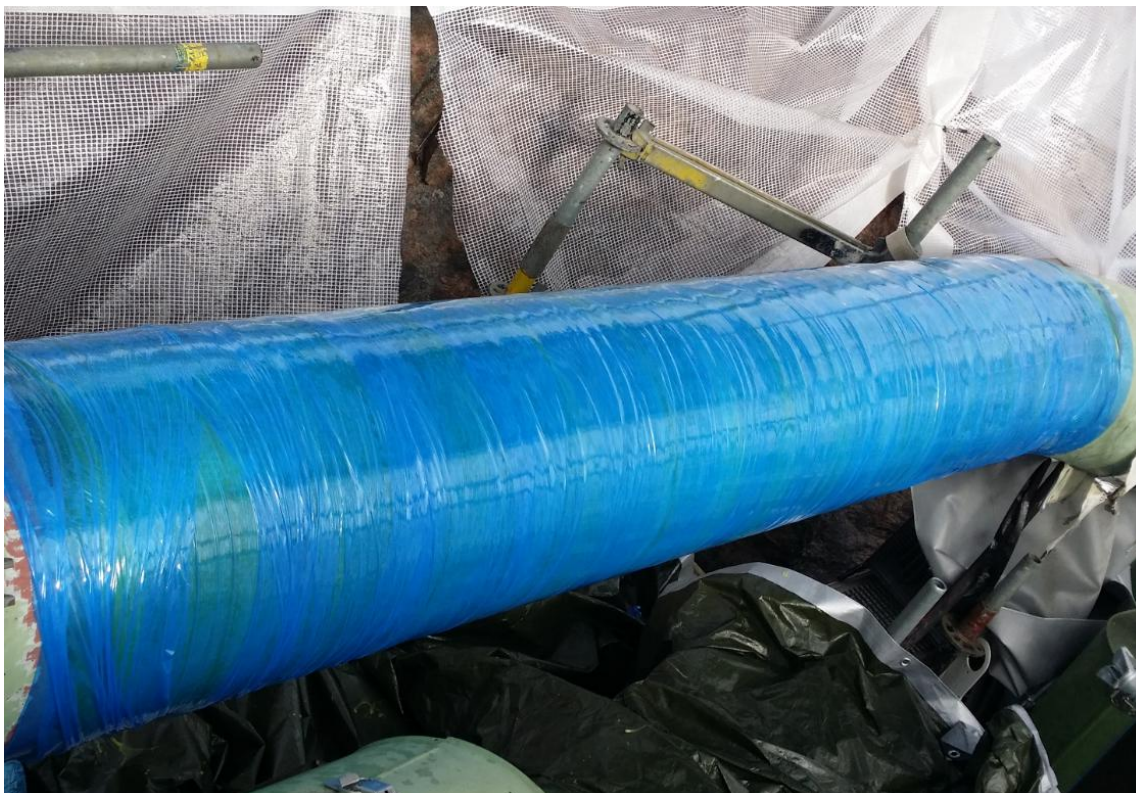
Kuva 8. Puristuskalvonauha käärittynä komposiittikorjauksen ympärille kovettumisen ajaksi

Kun laskelmissa osoitettu kerrosmäärä on saavutettu, poistetaan merkkausteipit korjausalueen reunoista ja komposiittikerroksen päälle kääritään vielä puristuskalvonauhaa kuvan 8 mukaisesti. Nauhaa kääritään yhteensä neljä kerrosta eli kaksi kertaa korjausalueen päästä päähän 50 %:n päällekkäisyydellä. Se antaa tarvittavan puristuksen komposiitin kovettumisajaksi tiivistäen komposiittia. Korjausmateriaalin sisältäessä polyuretaanihartsia puristuskalvonauha painellaan reiätysrullan avulla komposiittiin, jolloin kovettumisreaktiossa syntyvät kaasut pääsevät ulos puristuskalvon alta reikien kautta. Mikäli käytetään epoksihartsista tuotetta, kuten tämän selostuksen pohjana käytetyn kaasuyhdyslinjan tapauksessa, ei puristuskalvoa tule reiittää. Puristuskalvo poistetaan pinnasta komposiitin kovettumisen jälkeen. [12; 17.]

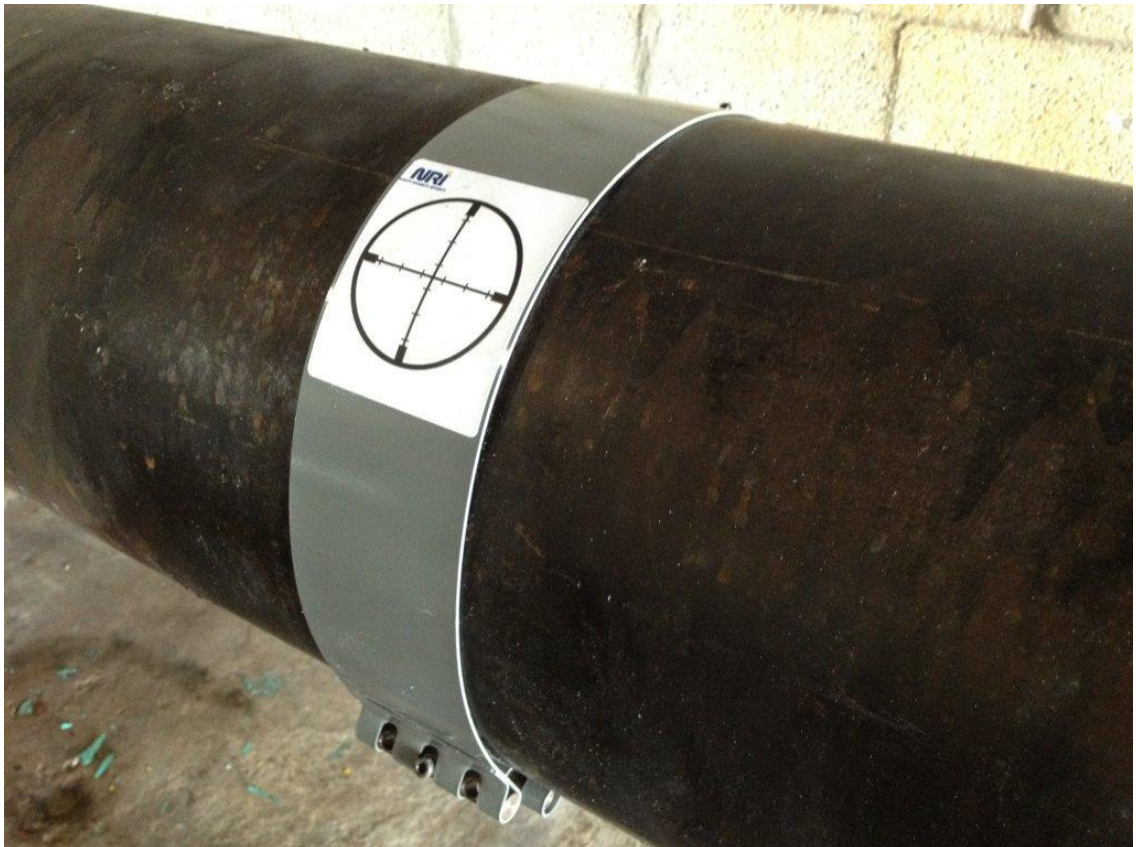
Kuva 10. Matalaprofiilinen Composite Clamp -vuodonestopanta [20]

ten suunniteltu kuvan 10 mukainen matalaprofiilinen Composite Clamp -vuodonestopanta. Hiiliteräksestä valmistetun pannan leveys on 3,5” ja se on mahdollista asentaa aina 2” kokoisista putkista 24” kokoiisiin putkiin linkittämällä pantoja toisiinsa. Alle 2” kokoisissa putkissa vuodonestoon voidaan käyttää muita vuodonestopantoja. Pannan alle vuotokohdan päälle asennetaan erityinen kuminen paikka, joka helpottaa vuodon tukkimista. Vuodon loputtua komposiittipuristin tai vuodonestopanta kääritään komposiitin alle korjauksen loppuunsaattamiseksi. [3; 11; 20.]

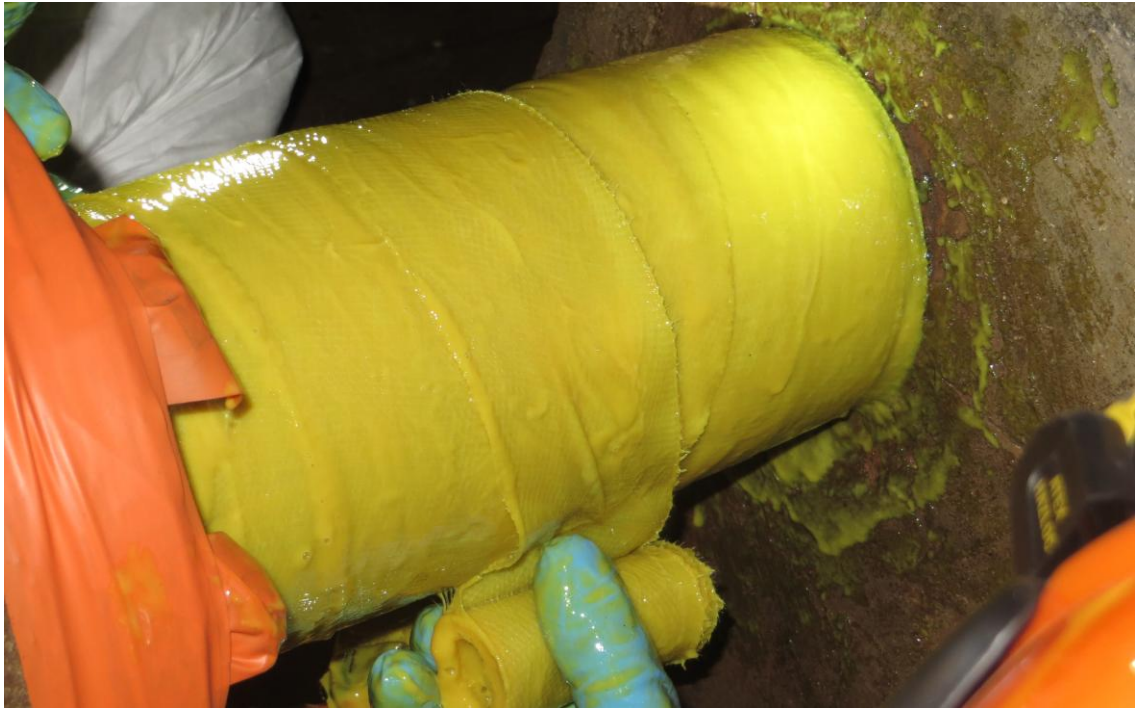
Kuva 11. Komposiitin kääriminen liuotinputken ympärille

Ennen korjausta korjausalueen lähellä oleva laippa suojattiin teippaamalla se. Korjauskohta esikäsiteltiin hiomalla se käsin hiomapaperilla, sillä esikäsiteltävä alue oli verrattain pieni. Esikäsitteilyn jälkeen lujitekuiturullasta leikatut suikaleet kyllästettiin epoksihartsiin ja käärittiin korjauskohtaan kuvan 11 osoittamalla tavalla. Komposiitin päälle käärittiin vielä puristuskalvoa kovettumisen ajaksi. Kovettumisen jälkeen komposiittikorjaus oli valmis ja korjatulle putkenosudelle saatiin lisäkäyttöaika. [11; 26.]

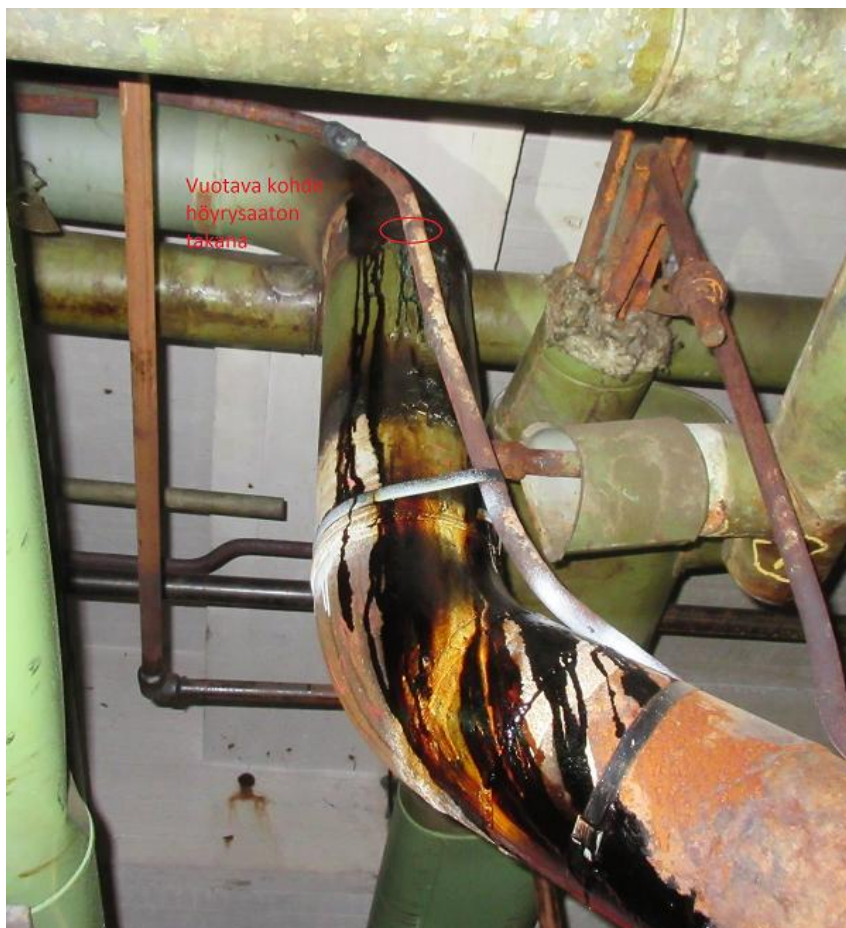
Kuva 12. Vuotava amiinilinja sekä vieressä kulkeva hörysaattolinja

Toisena tapauksena Naantalın komposiittikorjauksista esitellään Ex-alueella sijaitsevan 6” amiinilinjan korjaus. Korjaustarve johtui käyrän ja suoran putkiosuuden välisessä hitsisaumassa olevasta halkeamasta. Kyseisen linjan materiaalina on hiiliteräs ja sen suunnittelulämpötila on 90 °C ja suunnittelupaine 2 bar. Käyttöpaine on 1 bar ja käyttölämpötila 70–80 °C. Edellisestä liuotinlinjan suorasta putkesta poiketen amiinilinjan korjauskohta sijaitsi putkikäyrässä ja korjausalue ei ollut aivan yhtä tilava, sillä amiinilinjan vieressä kulki höyrysaattolinja kuvan 12 mukaisesti. Tämän lisäksi kohde oli vieläpä vuotava. [11; 26.]

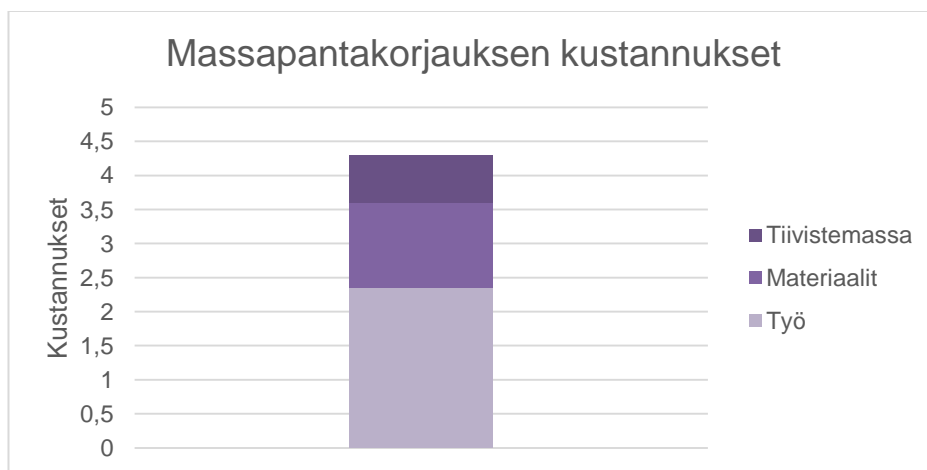
Kuva 14. 16” ei-vuotavan suoran putken massapantakorjaus

Kuvassa 14 nähdään vastaavasti 16” suoran putken 500 mm korjauspituudelle laaditun massapantakorjauksen kustannusarvion materiaalien ja tiivistemassan suhde asennus- ja valmistustyöhön. Kuvassa työhön lukeutuu massapantojen ja niiden väliin tulevan putkikotelon valmistus- sekä asennustyö, materiaaleihin lukeutuu edellä mainittujen osien materiaalikustannuksien lisäksi massapantoihin tulevien massantäyttöventtiilien kustannukset ja tiivistemassan kustannuksiin kuuluu massapantoihin tulevan tiivistemassan kustannukset.

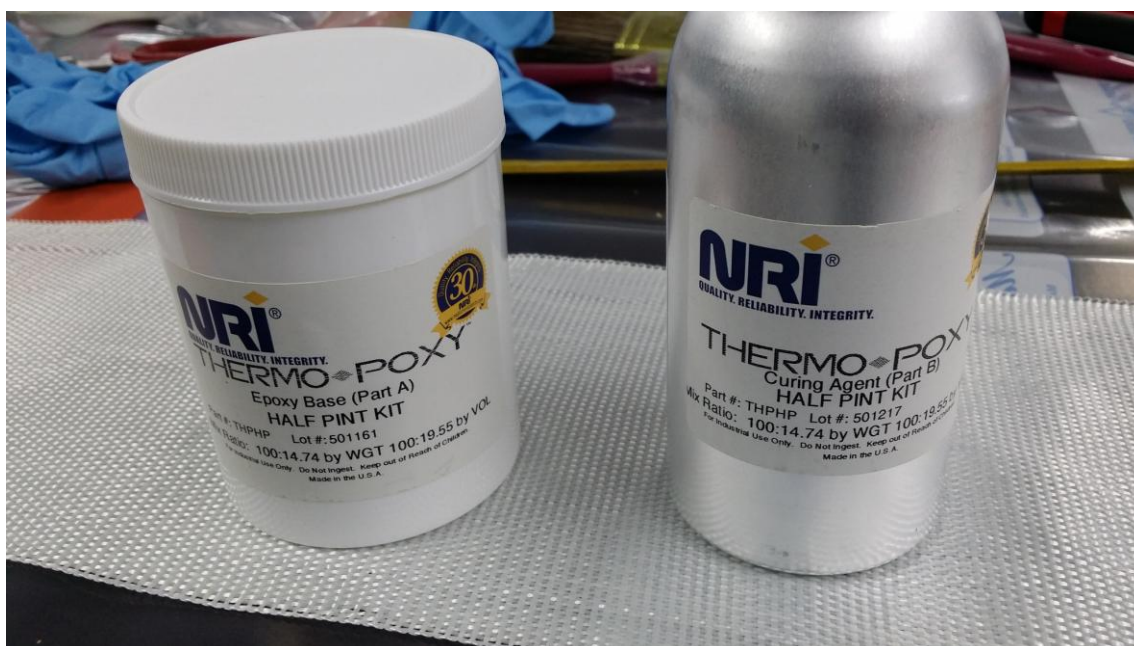
Kuva 15. Epoksihartsi sekä kovete pakkauksissaan

Komposiittilaminaatin valmistusraaka-aineina ovat Thermo Wrap -lasikuitumattorulla sekä Thermo Poxyl -epoksihartsin eli osa A sekä kovetin eli osa B, jotka nähdään kuvassa 15.

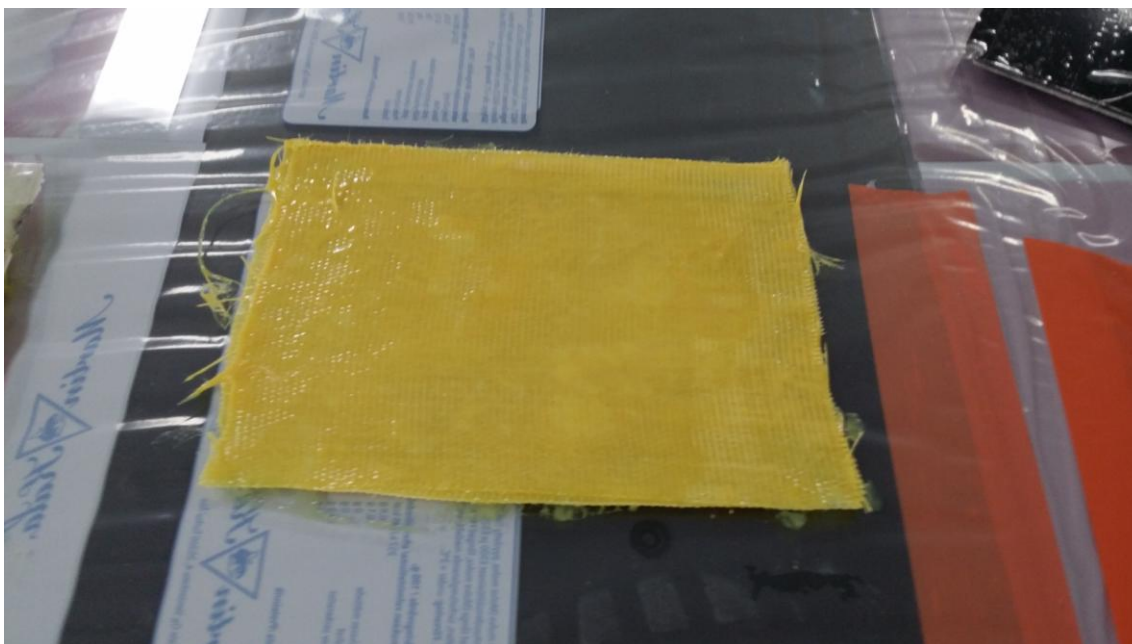
Kuva 18. Kovettumaton komposiittilaminaatti tasaisella alustalla

Molempien puolien hartsilla kyllästämisen jälkeen kuitumatosta leikattiin sopivan kokoiset palat irti ja aseteltiin tarvittava määrä kerroksia päällekkäin oikean paksuuden aikaansaamiseksi kuvan 18 mukaisesti.

Jokaisen kerroksen jälkeen komposiitista kaavattiin ilmakuplia kerrosten välistä pois. Kun tarvittava kerrosmäärä kuitumattoa oli asetettu päällekkäin, asetettiin tuotteen päälle painolevy molemmilta puolilta tasaisen komposiittituotteen aikaansaamiseksi. Kovettumaton komposiittilaminaatti jätettiin lasialustalle muutamaksi vuorokaudeksi kovettumaan. Kovettumisen jälkeen laminaatista oli mahdollista valmistaa kappaleita testausta varten.

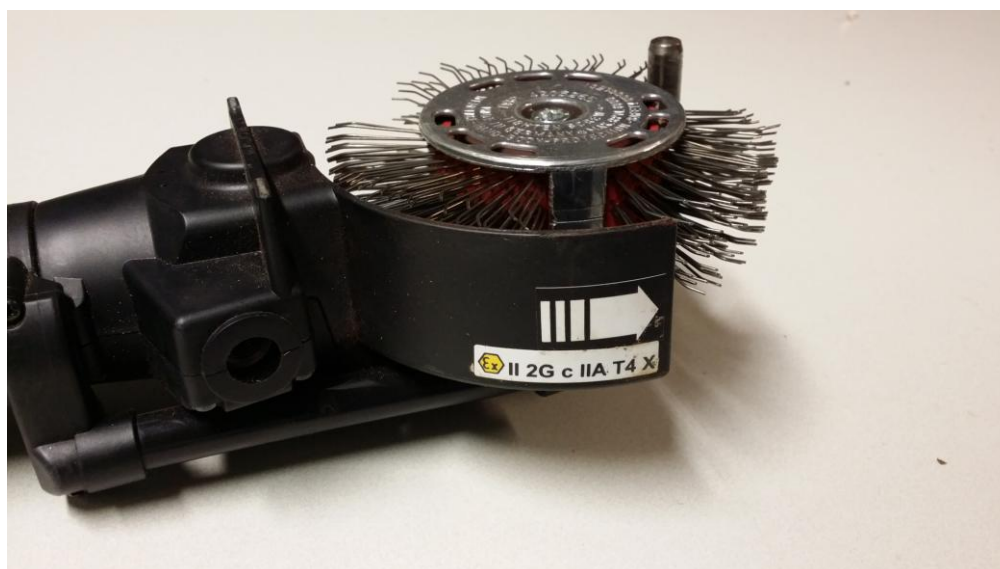
Kuva 22. MBX Bristle Blaster

Toinen viiden kappaleen sarja hiiliteräksisiä 100 x 25 lattoja karhennettiin paineilma-käyttöisellä MBX Bristle Blaster -teräsharjakoneella. Työkalussa on pyörivä kehä, johon on kiinnitetty teräksisiä piikkejä. Bristle Blaster on hyväksytty käytettäväksi Ex-alue 1:llä mahdollisesti räjähdysvaarallisessa ympäristössä Ex II 2G c IIA T4 X:n mukaisesti, kuten kuvasta 22 näkyy. [30.]

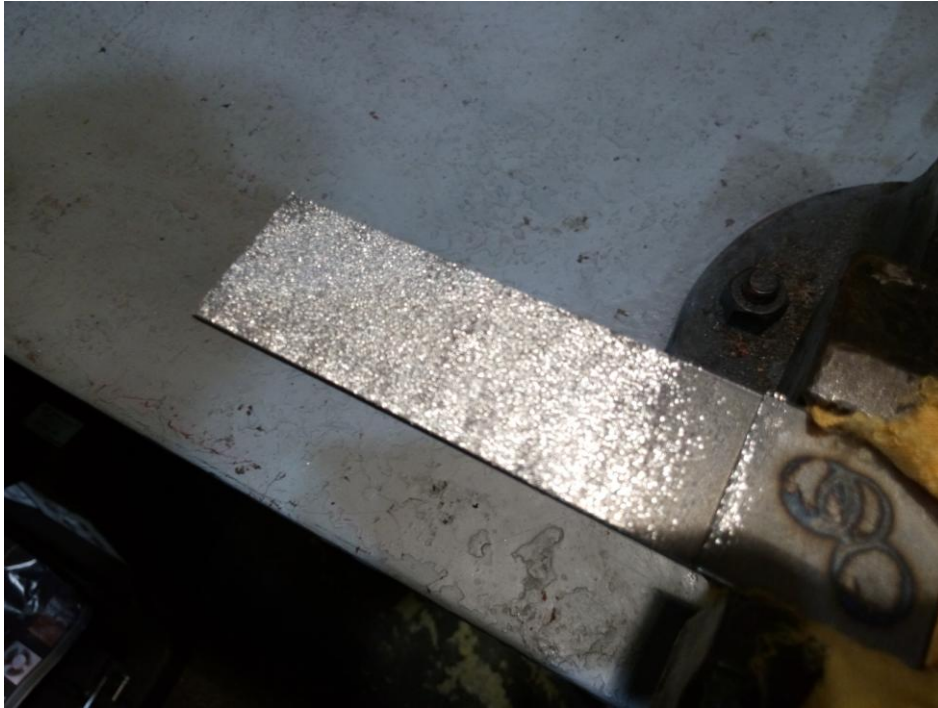
Kuva 23. Teräskappaleen pinnanlaatu Bristle Blasterilla karhentamisen jälkeen

Kuvasta 23 voidaan visuaalisesti todeta pinnanlaatu, joka Bristle Blasterilla karhentamalla saatiin aikaan.

Tuloksista nähdään, että Bristle Blasterilla käsittelemällä saatiin karhein pinta keskiarvolla Ra 9,8, lasikuulapuhaltamalla hienoin pinta keskiarvolla Ra 2,7 ja Safety Toolilla tehty pinnankarheus oli näiden kahden väliltä pinnankarheuden keskiarvon ollessa 6,8.

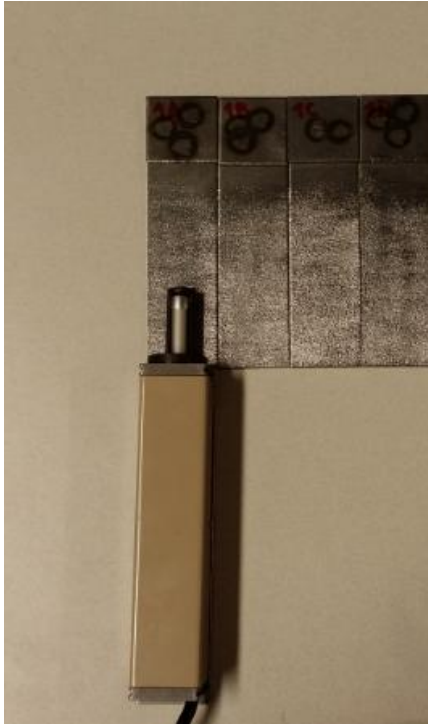
Kuva 25. Pinnankarheuden mittaus

Kun kaikki teräskappaleet oli pintakäsitelty, niiden pinnankarheus mitattiin kuvan 25 mukaisella Mitutoyo Surftest 201 -pinnankarheusmittarilla.

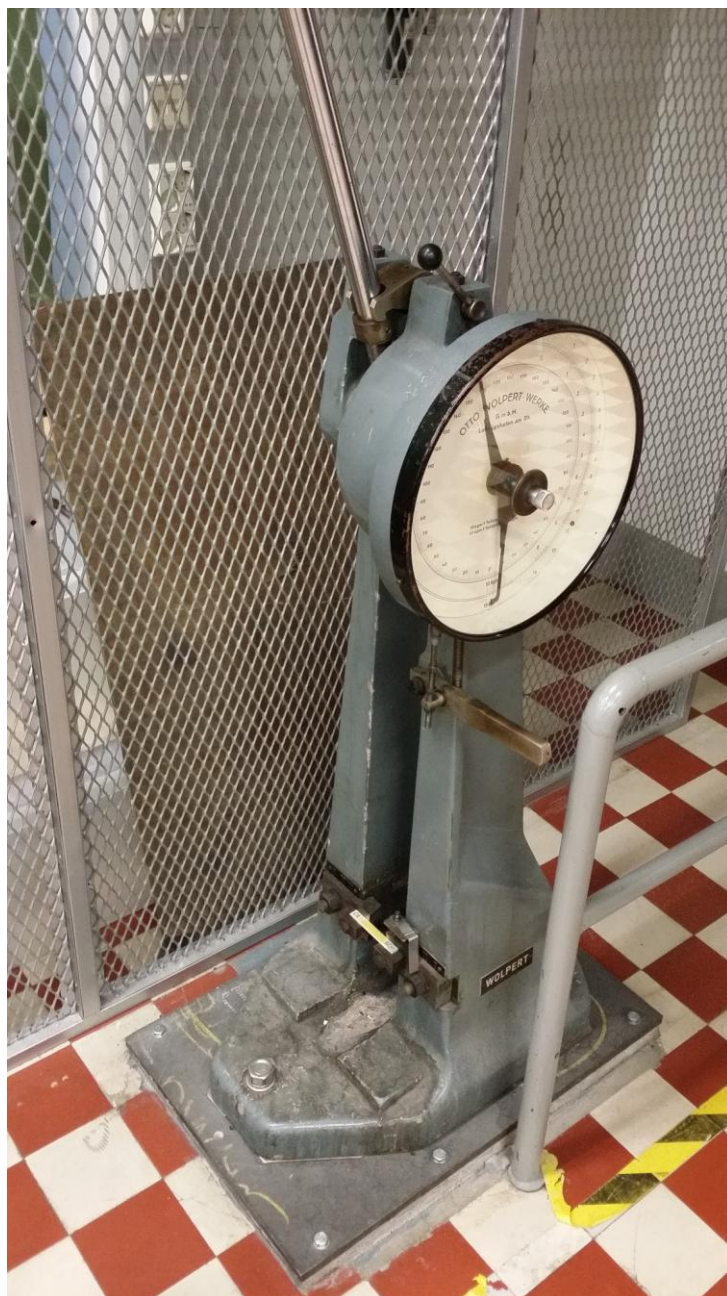
Kuva 32. Charpy-iskukoelaitteisto

Iskukoe valittiin erääksi tässä työssä suoritettavaksi kokeeksi sen vuoksi, että haluttiin nähdä komposiitin käyttäytymisen muuttuminen iskun alaisena eri lämpötiloissa. Tässä työssä tehtävä koe mukailee standardia *ASTM D 6110 – Standard Test Method for Determining the Charpy Impact Resistance of Notched Specimens of Plastics*. Iskukoelaitteistona käytettiin Charpy-iskukoevasaraa, jonka iskuenergia on 300 joulea.

Koe aloitettiin jäädyttämällä viisi koekappaletta $-16\text{ }^{\circ}\text{C}$ lämpötilaan. Kun kappaleiden lämpötila oli laskenut $-16\text{ }^{\circ}\text{C}$:seen, aloitettiin matalan lämpötilan iskukoe. Kuvan 32 Charpy -iskukoelaitteiston iskuvasara viritettiin ylös iskuasentoon ja iskuenergiaindikaattori nollattiin. Iskukoe-kappale asetettiin iskukoelustalle niin, että se oli tuettu molemmista päädyistään. Tämän jälkeen iskukoevasaran lukitus vapautettiin. Vapautuksen jälkeen iskukoevasara teki heilahdusliikkeen yläasennostaan iskien tukien varaan asetettua iskukoe-kappaletta keskelle. Koekappaleen absorboima iskuenergia luettiin iskuenergiaindikaattorista iskun jälkeen. Koe suoritettiin matalalle lämpötilalle yhteensä viisi kertaa.

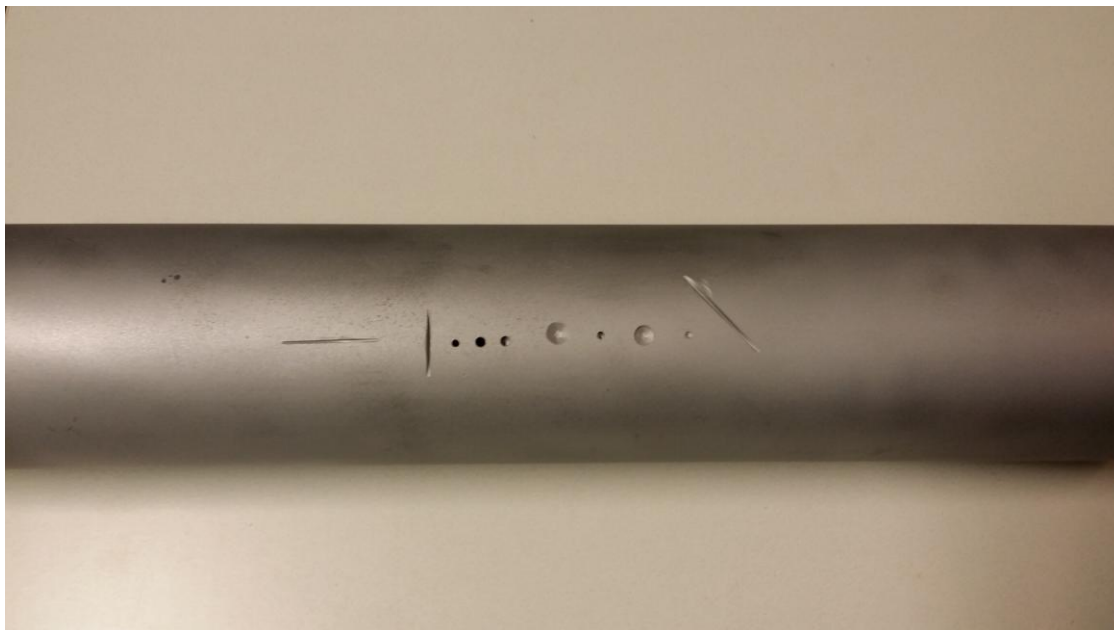
Kuva 35. Testiputki isotooppikuvausta varten lasikuulapuhalluksen jälkeen

Kokeessa lähdettiin liikkeelle isotooppikuvaukseen sopivan putkiston osan hankinnalla. Kappaleeksi valikoitui hiiliteräksinen 4” putkenpätkä, pituudeltaan 600 mm. Kuvattavaan kappaleeseen koneistettiin valmiiksi 10 virhettä kuvan 35 mukaisesti, joita isotooppikuvauksessa oli tarkoitus tarkastella. Kolme virheistä oli 40 mm pituisia, 2 mm leveydeltään ja syvyydeltään olevia viivamaisia naarmuja. Naarmut olivat putken pituussuuntaan nähden 0°, 45° ja 90° kulmassa. Loput seitsemän virhettä olivat reikiä, joista kaksi ulottui putken seinämän läpi. Neljä rei’istä oli muodoltaan suorina, kolme kartiomaisia. Reikien halkaisijat vaihtelivat 2 mm–10 mm välillä.

Virheiden koneistuksen jälkeen putki oli valmis päällystettäväksi komposiitilla. Ennen päällystämistä putken pinta täytyi esikäsitellä riittävän tartunnan aikaansaamiseksi. Putken pinta käsiteltiin lasikuulapuhalluksella. Puhallukseen käytetyt lasikuulat olivat kooltaan 300–400 µm.

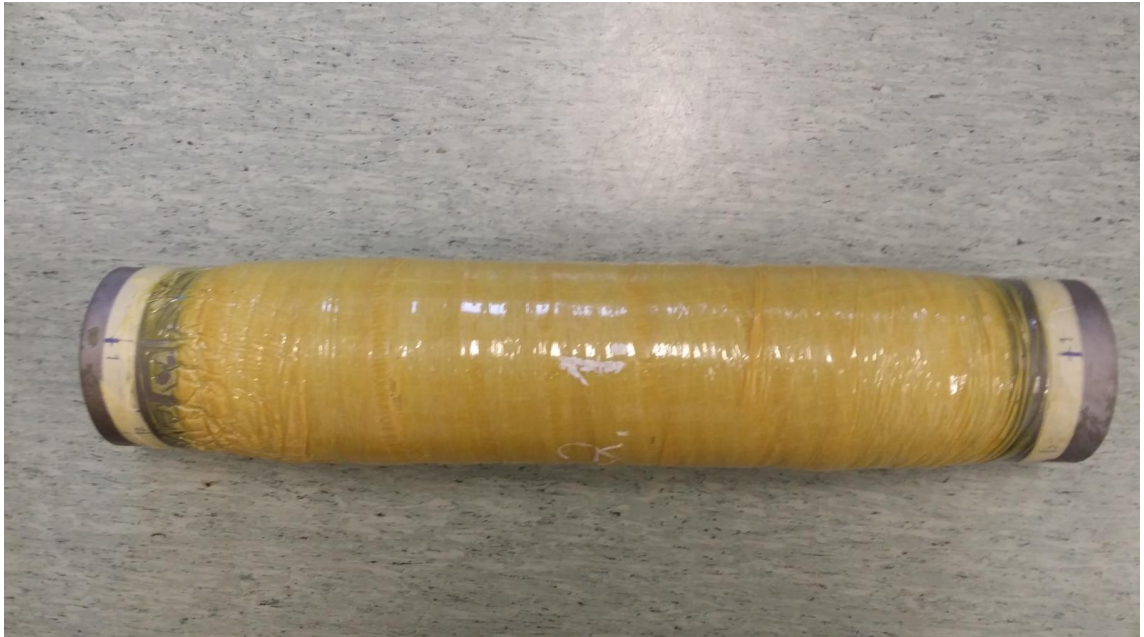
Kuva 36. Testiputki päällystettynä komposiitilla

Komposiittimateriaaliksi kappaleeseen valittiin Thermo Wrap Inspectable. Thermo Wrap Inspectablessa käytetty epoksimateriaali tekee siitä helpommin tarkastettavan radiografisilla menetelmillä. [25; 31.]

Testiputken komposiittiin kääriminen aloitettiin puhdistamalla putken pinta asetonilla rasvan ja lian poistamiseksi. Putkeen tehdyt reiät ja viillot täytettiin täytehartsilla, jotta komposiitille saataisiin tasainen asennuspinta. Tämän jälkeen putken pintaan käärittiin Thermo Wrap Inspectable -komposiittia yhteensä kuusi kerrosta ja annettiin komposiitin kovettua (kuva 36).

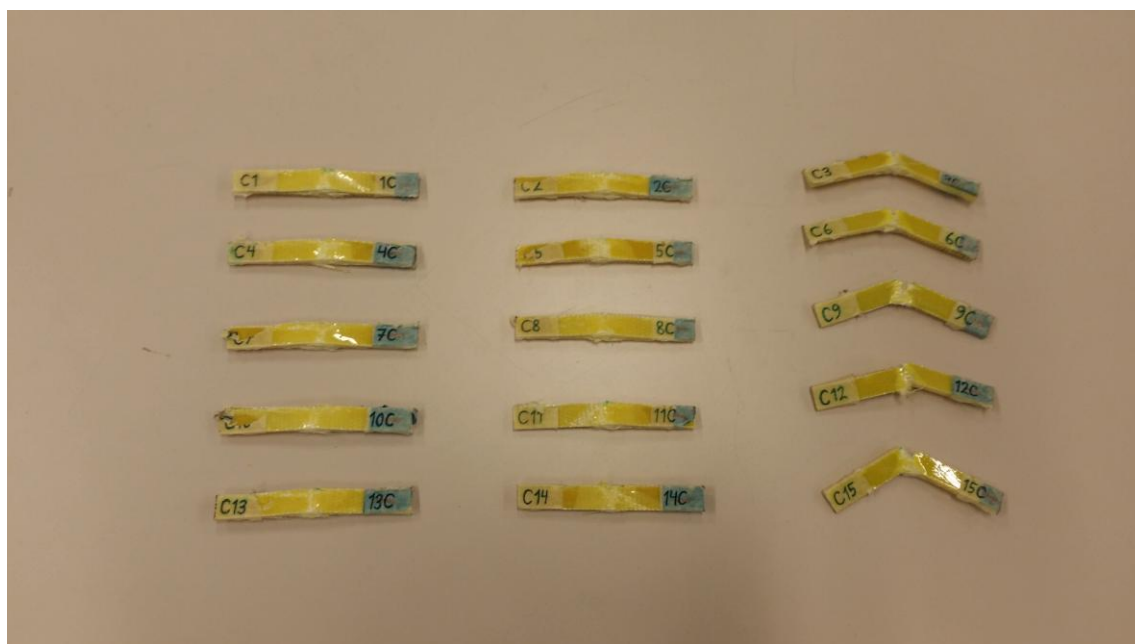
Ero oli silmännähtävissä kappaleiden muodonmuutoksissa, kuten kuvasta 34 nähdään. Kuvassa 38 vasemman pystyrivin viisi iskukoe kappaletta olivat $-16\text{ }^{\circ}\text{C}$ lämpötilassa, keskimmäisen pystyrivin viisi kappaletta olivat $19,5\text{ }^{\circ}\text{C}$ lämpötilassa ja oikean pystyrivin viisi kappaletta olivat $105\text{ }^{\circ}\text{C}$ lämpötilassa iskukokeen aikana. Kuvasta selvästi nähdään, että korotettu lämpötila vaikutti iskukokeessa kappaleisiin niin, että ne muuttivat muotoaan eniten. Yksikään kokeessa olleista sauvoista ei mennyt kokonaan poikki, mutta korotetun lämpötilan sauvoista osa meni leveyssuunnassa noin puoleen väliin asti poikki.

Kuva 38. Iskukoe kappaleet iskukokeen jälkeen

On todettava, että komposiittisauvat muuttivat muotoaan odotettua vähemmän. Kun delaminaatiota ja hartsin säröilyä esiintyi kaikissa iskukoe kappaleissa, vain korkean lämpötilan kappaleissa oli visuaalisesti havaittavissa myös kuitujen katkeamista. Kestävyyttä iskun suunnassa kappaleille antoivat iskun suuntaiset kuidut, sillä Thermo Wrap -komposiitissa lasikuidut on punottu ristikkäin 0 ja 90 asteen suunnassa. Testikappaleet pyrittiin laminoimaan niin, että kuidut menisivät iskun suuntaan nähden suoraan ja kohtisuoraan kussakin kerroksessa.

Iskukokeessa haluttiin nähdä, miten iskuenergian absorptio ja iskukäyttäytyminen muuttuvat iskuenergian pysyessä vakiona ja testikappaleen lämpötilan muuttuessa. Testin tuloksien perusteella voidaan todeta, että lämpötilan korotus vaikuttaa selvästi iskukäyttäytymiseen siten, että lämpötilaltaan korkeammat kappaleet muuttivat muoto-

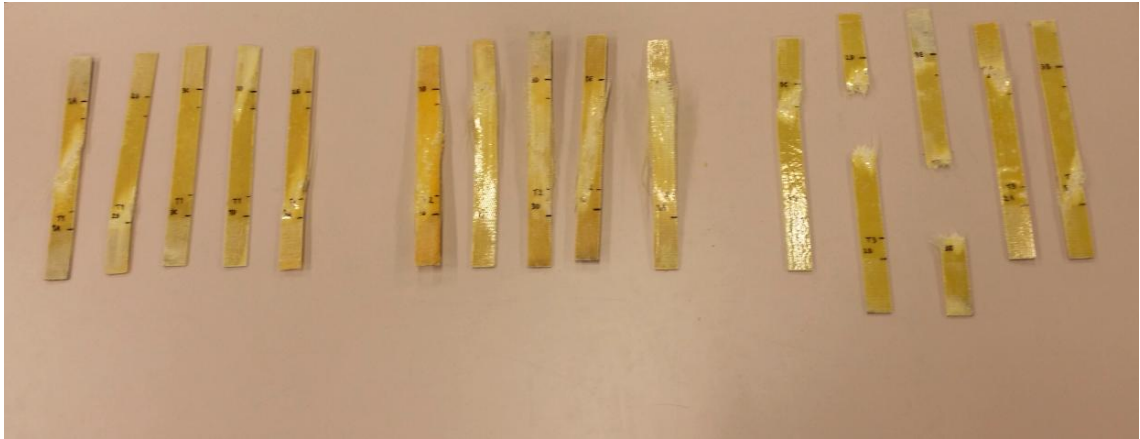
Mielenkiintoisimmat erot nähtiin sarjojen välillä siinä, että vaurioitumistavat olivat sarjojen sisällä hyvin samantyyliisiä, mutta sarjojen välillä erilaisia. Vaurioitumistavat sauvoissa voidaan nähdä kuvasta 39, jossa vasemman laidan vaakarivin viisi sauvaa olivat ensimmäistä sarjaa eli suolasumualetistettuja, keskimmäisen vaakarivin viisi sauvaa olivat 19,5 °C lämpötilassa ja oikean laidan vaakarivin viisi sauvaa olivat olleet 108 °C lämpötilassa 30 minuutin ajan juuri ennen vetoa.

Kuva 39. Komposiittisauvat vetokokeen jälkeen

Kuvasta 39 nähdään, että vasemman laidan suolasumusauvat hajosivat lähes yhtenäisellä tavalla, huoneenlämpötilassa olleet kuvan keskellä olevat sauvat hajosivat kerrosten välisellä delaminaatiolla, matriisin voimakkaalla irtoilulla sekä kuitujen katkeilulla sauvan reunasta ja kuvan oikean laidan korotetun lämpötilan sauvat hajosivat joko katkeamalla vetokoneen leukojen läheltä kokonaan tai vaurioitumalla 45 asteen kulmassa leukojen läheltä. Taulukoihin 11, 12 ja 13 on koottu sauvakohtaisesti vaurioitumistyyppit, joilla sauvat vaurioituivat vetokokeessa.

Kappale	Altistus	Vauriotyyppi
1A	Suolasumu 336 h	Kuitujen katkeilu pitkittäin reunassa, 45 asteen kulmassa sauvan keskellä kuitujen katkeilua ja matriisin irtoilua
1D	Suolasumu 336 h	45 asteen kulmassa ylhäällä lähellä leukaa kuitujen katkeilua ja matriisin irtoilua
2B	Suolasumu 336 h	Vaakatasossa alhaalta kiinnitysleuan läheltä kuitujen katkeilua ja matriisin irtoilua
2E	Suolasumu 336 h	Muutama kuitu irtoillut pitkittäin reunassa, alhaalla kiinnitysleuan lähellä 45 asteen kulmassa kuitujen katkeilua ja matriisin irtoilua
3C	Suolasumu 336 h	Päällimmäisen kuitukerroksen delaminaatiota sauvan yläpäästä puoleen väliin

Kappale	Altistus	Vauriotyyppi
1B	Lämpötila 19,5 °C	Delaminaatiota kerrosten välissä, kuitujen katkeilua reunassa pitkittäin, päällymmäinen kuitukerros katki vaakatasossa kiinnitysleuan läheltä, matriisin irtoilua
1E	Lämpötila 19,5 °C	Delaminaatiota kerrosten välissä, kuitujen katkeilua reunassa pitkittäin, matriisin irtoilua
2C	Lämpötila 19,5 °C	Delaminaatiota kerrosten välissä, kuitujen katkeilua reunassa pitkittäin, päällymmäinen kuitukerros katki vaakatasossa kiinnitysleuan läheltä, matriisin irtoilua
3A	Lämpötila 19,5 °C	Delaminaatiota kerrosten välissä, kuitujen katkeilua reunassa pitkittäin, päällymmäinen kuitukerros katki vaakatasossa kiinnitysleuan läheltä, matriisin irtoilua
3D	Lämpötila 19,5 °C	Delaminaatiota kerrosten välissä, kuitujen katkeilua reunassa pitkittäin, matriisin irtoilua

Kappale	Altistus	Vauriotyyppi
1C	Lämpötila 108 °C	45 asteen kulmassa kuituja katki kiinnitysleuan läheltä
2A	Lämpötila 108 °C	45 asteen kulmassa kuituja katki kiinnitysleuan läheltä
2D	Lämpötila 108 °C	Sauva kahteen osaan ylhäältä läheltä kiinnitysleukaa vaakatasossa
3B	Lämpötila 108 °C	45 asteen kulmassa kuituja katki kiinnitysleuan läheltä
3E	Lämpötila 108 °C	Sauva kahteen osaan alhaalta läheltä kiinnitysleukaa vaakatasossa

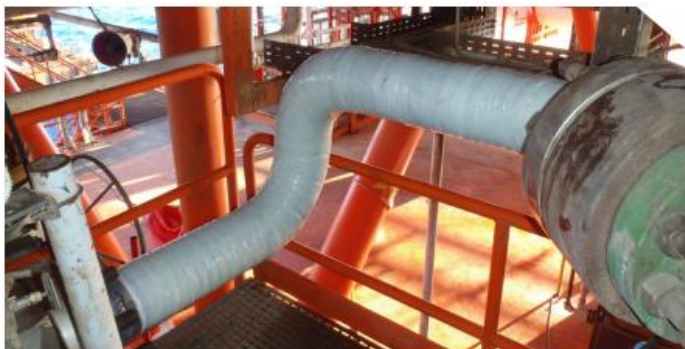
COMPOSITE REPAIR SYSTEM FOR HIGH TEMPERATURE AND PROCESS PIPING

Thermo-Wrap™ is a custom engineered composite system utilizing a high strength, bidirectional, woven fiberglass tape in conjunction with NRI's proprietary Thermo-Poxy™ epoxy system for the repair and restoration of pipes operating at elevated temperatures. This operator qualified engineered system was designed to conform to and recognized by ASME PCC-2, ASME B31, ISO TS24817, DOT, API, and CSA Z662 standards for nonmetallic reinforcing solutions, thus ensuring product application integrity. Thermo-Wrap is specifically designed for repair applications which require the composite to maintain the high design strengths in high temperature environments, while still curing under room temperature conditions.
