# KOSTEUSVAURIOT JA NIIDEN KARTOITUS PIENTALOISSA

Opinnäytetyö  
Rakennustekniikka

Huhtikuu 2016

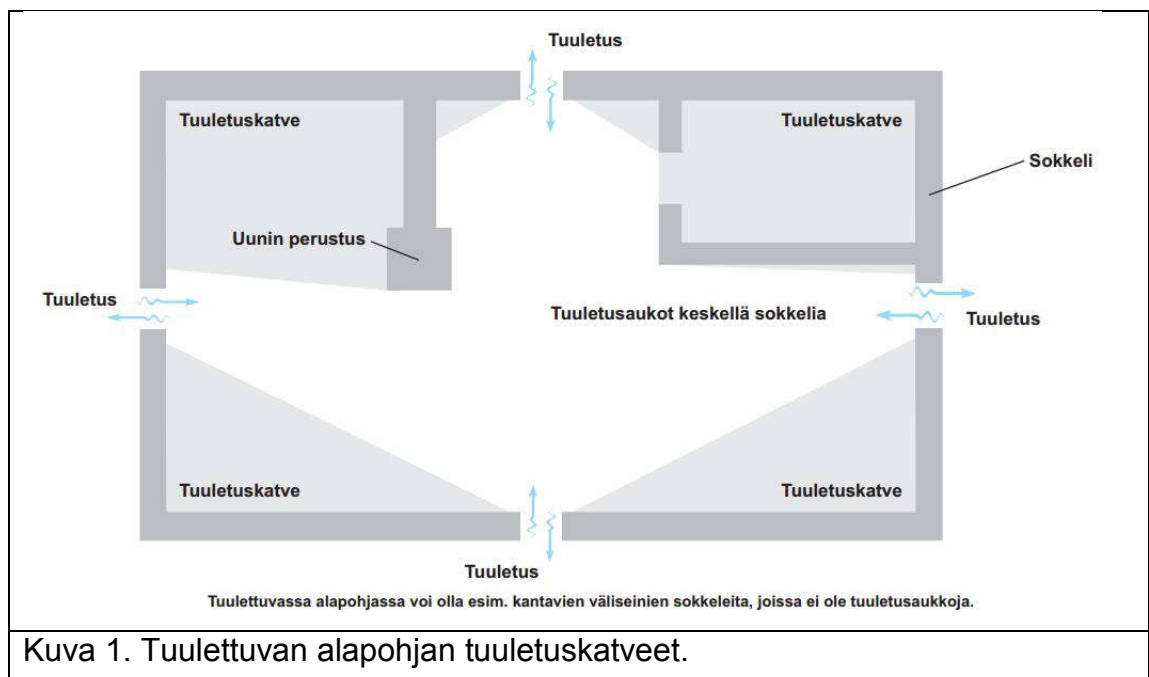
Ryömintätalallinen alapohja oli hyvin yleinen alapohjaratkaisu pientaloissa 1900-luvulla ja sitä käytetään edelleen. Alapohjaratkaisussa alapohjan ja maaperän välillä liikkuu vapaasti ilma ja siellä pystyy nimensä mukaan ryömiään. Vaurion aiheuttajina tässä rakenteessa on esiintynyt riittämätön tuuletus, eli ilmatilaan on jäänyt katvealueita, joissa ilma ei liiku. Kuvassa 1 on esitetty esimerkki tällaisista katvealueista. Ryömintätiloihin on yleensä jäänyt rakennusvaiheessa paljon orgaanista rakennusjätettä, kuten betonivalujen muottilautoja tai purua. Näihin jätteisiin on aktiivisesti alkanut muodostua mikrobikasvustoa pysyvän ilmankosteuden takia. Ryömintätalallisten alapohjien liittymät ovat yleensä epätiivittä, jolloin sieltä on päässyt epäpuhdasta ilmaa sisäilman joukkoon. Alapohjassa kulkevien vesi- ja viemäriputkien riittämätön eristäminen on aiheuttanut jäätymisiä. Oikein tiivistettynä, eristettynä ja tuuletettuna ryömintätalallinen alapohja on varsin hyvä rakenne. Esimerkiksi radioaktiivinen radon-kaasu pysyy tehokkaasti poissa huoneistosta. (12, 22.)

Kuva 1. Tuulettuvan alapohjan tuuletuskatveet.

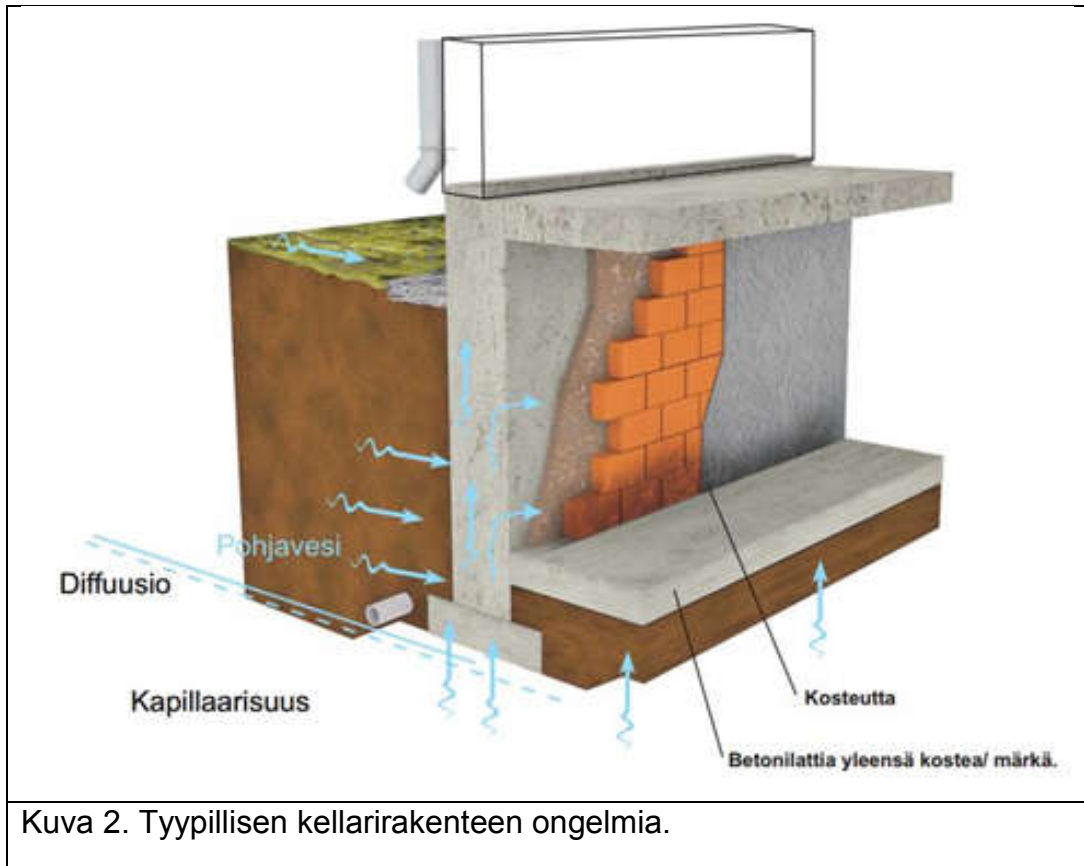
Kellari alapohjaratkaisuna on ollut kymmeniä vuosia sitten lähes välttämätön elintarvikkeiden säilymisen kannalta. Nykyään kellareita ei uusissa pientaloissa aikaisemmin esiintyneessä laajuudessa enää ole. Kellarien voimakkaasti kosteuden vaurioittamat rakenteet ovat aiheuttaneet paljon korjausurakoita. Yleensä syynä on ollut puutteelliset kosteuden- ja lämmöneristykset. Riskirakenteen kellarista tekevät puuttuvat tai väärin asennetut salaojat, sade- ja sulamisvesien kulkeutuminen maanpinnalta ulkoseinää kohti, diffuusiona rakenteisiin siirtyvä kosteus maaperästä, kapillaarinen vedennousu ja mikrobivaurioituvat sisäseinät. Sisäseinissä on saatettu käyttää mikrobivaurioituvaa toja-levyä eli sementti-puulastulevyä tiilien taustalevynä, varsinkin tyyppitaloissa eli niin sanotuissa rintamamiestaloissa 1940-50-luvuilla. Yleensä kyseisissä kellarirakenteissa ei ollut lämmöneristystä vaan pelkästään ilmarako. Myöhemmin, 1970-luvun öljykriisin aikana, kellareihin on lisätty mineraalivilla lämmöneristeeksi ja sen päälle rakennuslevy. Nämä eristeet ovat yleensä mikrobivaurioituneet levyn takana tiivistyneen kosteuden takia. Vanhojen kellarirakenteiden yläpuoliseen lattian rajapintaan on vaarassa muodostua kondenssi-vettä, koska kylmä ilma pääsee sokkeliä pitkin johtumaan suoraan lattiarakenteeseen, jossa se kohtaa lämpimän sisäilman. Kuvassa 2 on kerrottu tyypillisimpiä ongelmia kellareissa. (3; 12.)

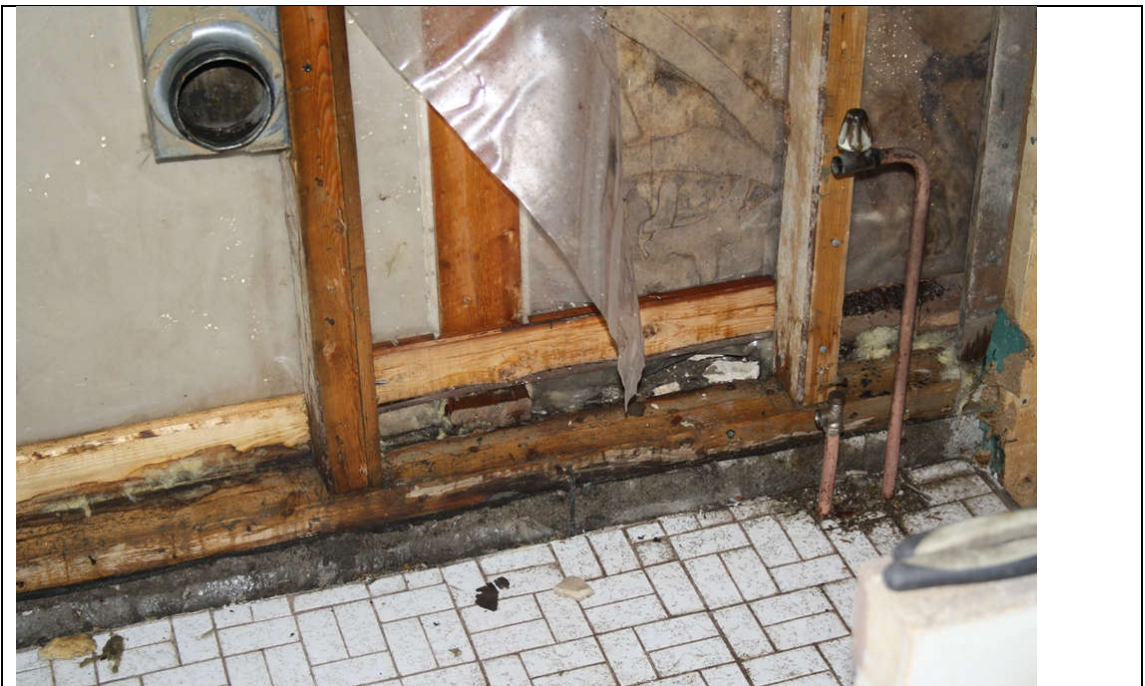
lujuuteen, koska ne muodostuvat vain puun pintaosiin. Kuvasta 3 alla voi havaita, kuinka alaohjauspuu on mikrobivaurioitunut kosteudesta. Homeen ja muiden mikrobien levittämät itiöt ovat ihmisen hengitykselle vaarallisia ja siksi niihin tulee suhtautua aina erityisellä varovaisuudella. Kun ilman suhteellinen kosteus ylittää 90 %-lukeman, alkaa puuhun muodostua lahottajasientä eli puu alkaa lahoamaan. Puun lahoaminen vaurioittaa puun rakennetta merkittävästi. (11.)

Kuva 3. Mikrobivaurioitunut alaohjauspuu.

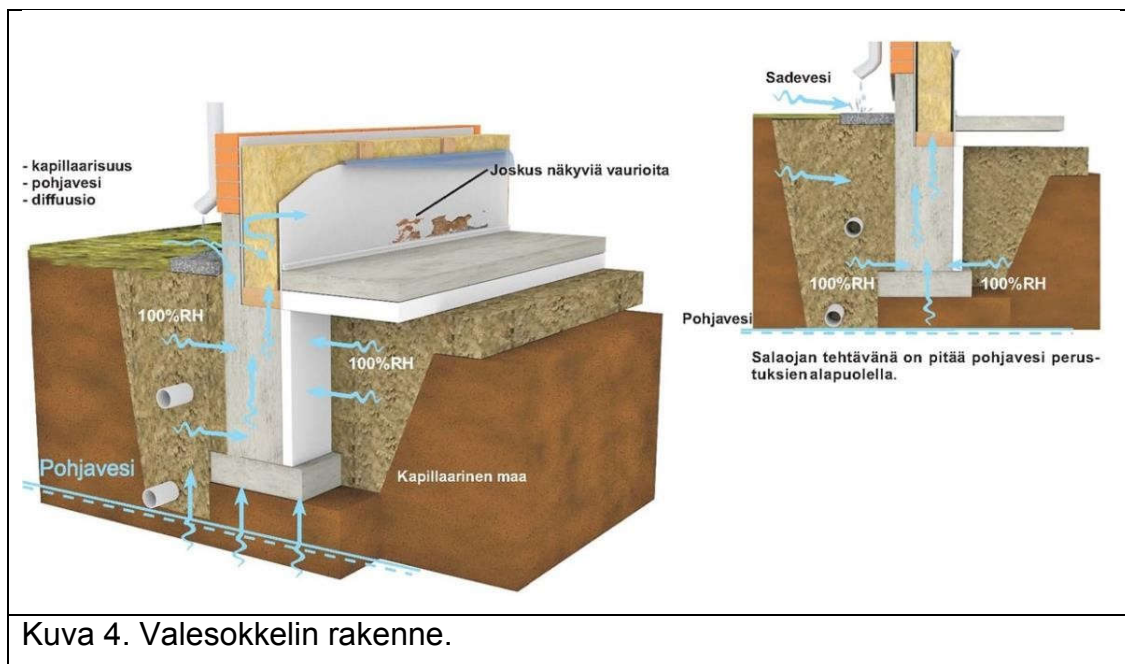
Valesokkeli kuuluu riskirakenteisiin siinä esiintyvien kosteusrasituksien vuoksi. Alaohjauspuun sijaitessa usein maapintaa alempana kohdistuu siihen paljon kosteusrasitusta. Kyseisissä rakenteissa ei ole käytetty kapillaarikatkoja, ja betoni on hyvin todennäköisesti tehty paikan päällä eli betonin tiiveys voi olla puutteellista. Näistä syistä vesi pääsee nousemaan kapillaarisesti betonia pitkin ylös muihin rakenteisiin. Sokkelin päällinen on yleensä hyvin epätasainen ja huonosti siivottu, eli siinä esiintyy orgaanisia aineita, kuten sahanpurua, johon voi alkaa kehittyä mikrobikasvustoa. Orgaanisia aineita tapaa myös kyseisen aikakauden pientalojen alapohjarakenteiden alla olevan maataytön päältä. Siellä mikrobeilla on kasvuun tarvittava lämpö, kosteus ja ravinto koko ajan saatavilla, ja tästä johtuen erilaiset mikrobit pääsevät kehittymään. Esimerkiksi sädesienien musodostamat rihmastot leviävät hyvinkin laajalle alueelle aiheuttaen suuria vaurioita sisäilmaan. Valesokkeliratkaisussa maanvaraisen lattian ja seinän väli ei yleensä ole täysin tiivis, minkä vuoksi sisäilman korvausilma voi osittain tulla hallitsemattomasti ja tarkoituksettomasti tätä kautta. Niin tapahtuu varsinkin, jos huoneiston sisäilmaan on alipaineinen, eli korvausilman kulkureittejä ei ole tarpeeksi. Lisäksi huoneistoon on saatettu lisätä koneellinen poistoilmanvaihto, jolloin sisäilman alipaineisuus lisääntyy huomattavasti. (3; 12, 11-18.)

Kuva 4. Valesokkelin rakenne.

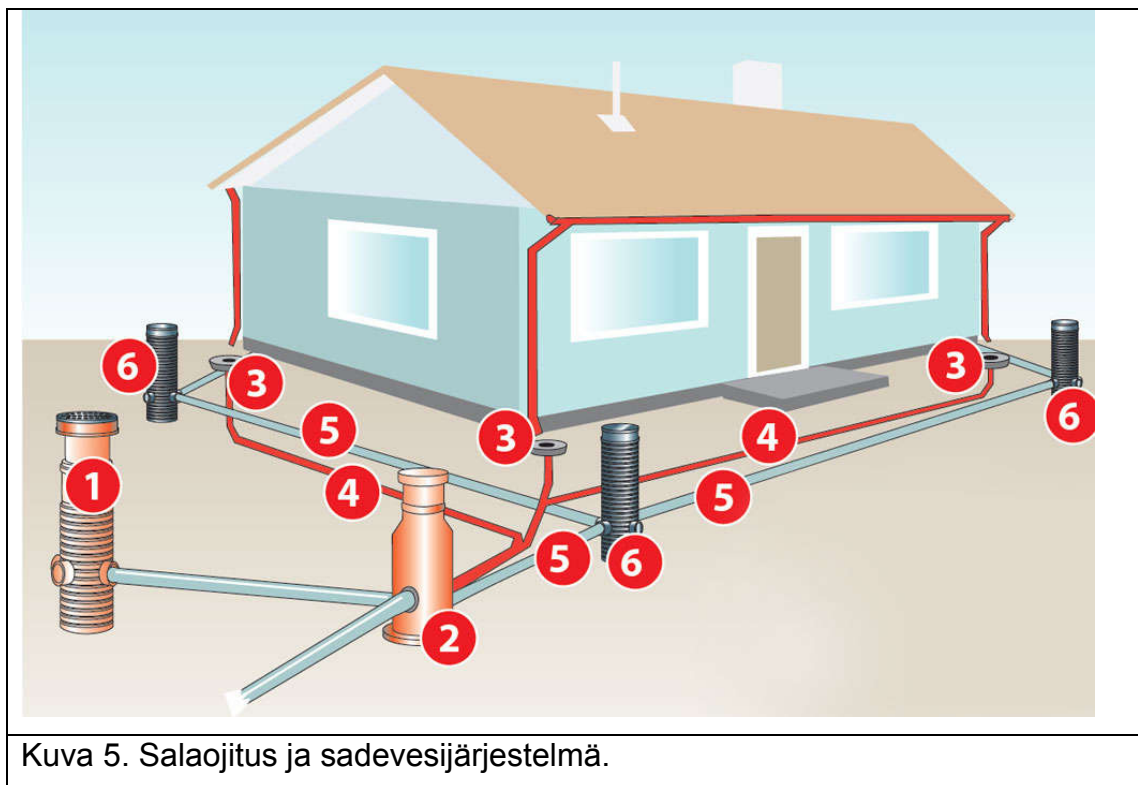
tuksien kastelujärjestelmä. Sadevesien pois johtaminen rakennuksen läheisyydestä tulisi suorittaa tarvittavilla maankallistuksilla tai sadevesiviemäröinnillä. Kuvassa 5 alla on esitetty esimerkki salaoja- ja sadevesijärjestelmästä, jollaisia tänä päivänä rakennetaan. (3; 12, 7.)

1. Sadevesikaivo
2. Perusvesikaivo
3. Rännikaivo
4. Sadevesiviemäri
5. salaojaputket
6. Salaojakaivo

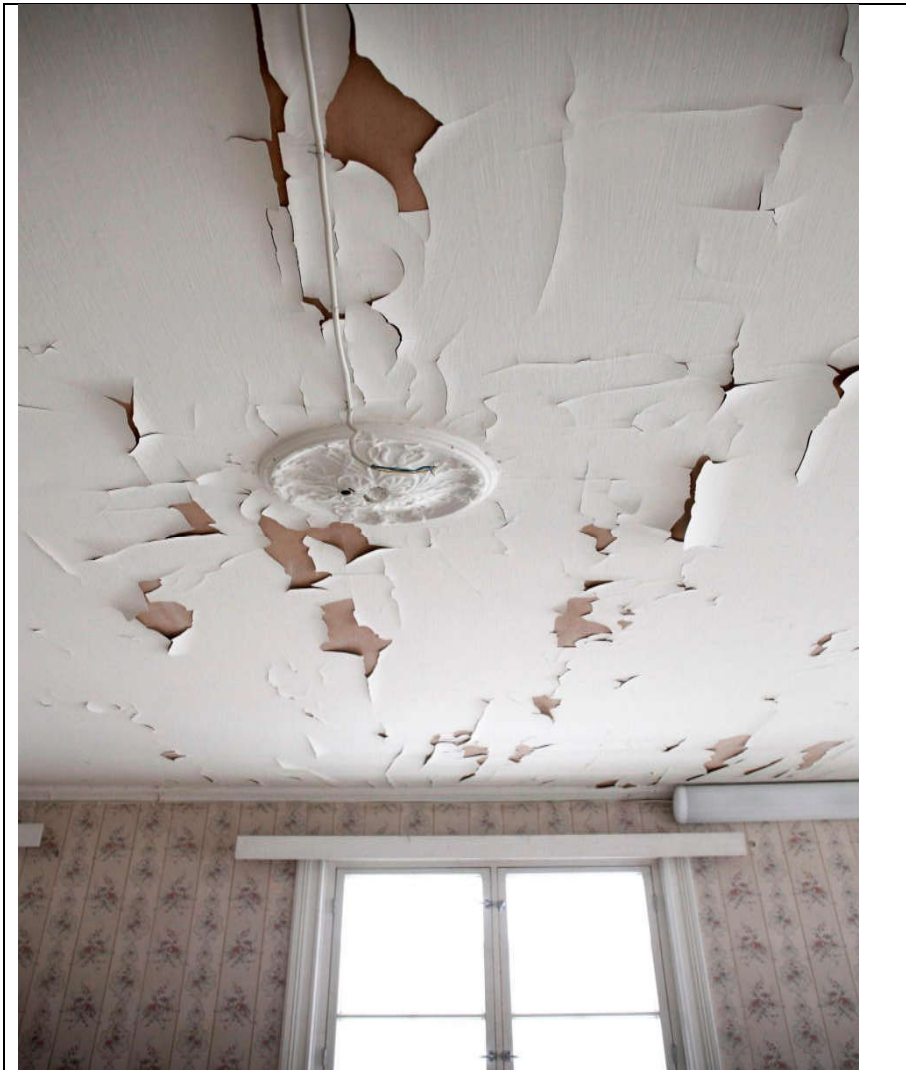
Lisäksi rakentajien tai suunnittelijoiden materiaalitietoisuus ei ole ollut riittävä tasolla, koska on saatettu käyttää materiaaleja niille epäsopivissa paikoissa. Esimerkiksi vääränlaisen maalin käyttö voi näkyä poishilseilynä, kuten alla kuvassa 6. On myös voitu käyttää materiaaleja, joiden ominaisuuksista ei ole ollut tarkkaa tietoa. Hyvä esimerkki on ollut asbesti: rakennusmateriaalina hyvä, mutta korjaus- ja purkuvaiheessa sekä teknisten käyttöikien vastaan tullessa hyvin ongelmallinen materiaali. Asbestista lisää myöhemmin tässä opinnäytetyössä. (12.)

Kuva 6. Katon maalauksessa on käytetty vääränlaista maalia.

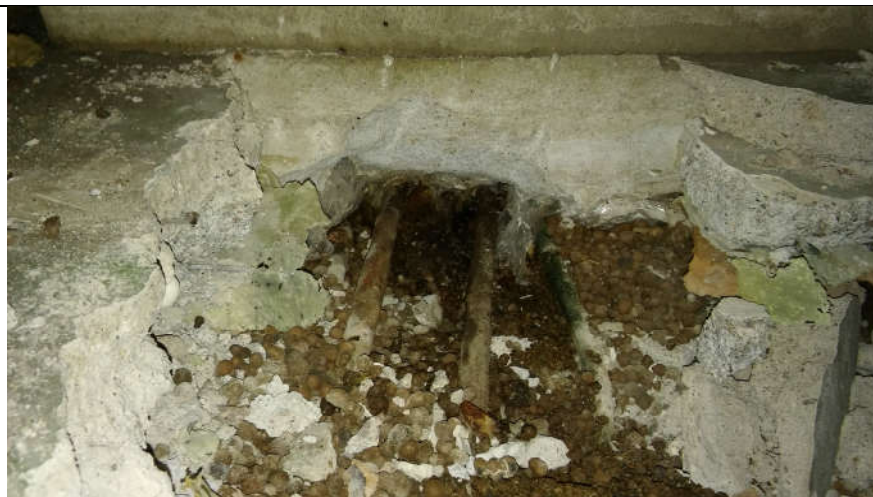
Kuva 7. Vuotokohta löytynyt saunan ja pesuhuoneen välisen seinän alta, merkkikaasun ja kuulolaitteen avulla.

- Merkkikaasun avulla pystytään havaitsemaan putkiston vuotokohta. Putkistoon lisätään merkkikaasua ja aletaan erillisellä tunnistelaitteella etsiä vuotokohtaa, esimerkiksi lämmityspatteriverkostosta lämmityspatterien luota. Merkkikaasun avulla voidaan myös tutkia rakenteiden epätiiviyksiä.

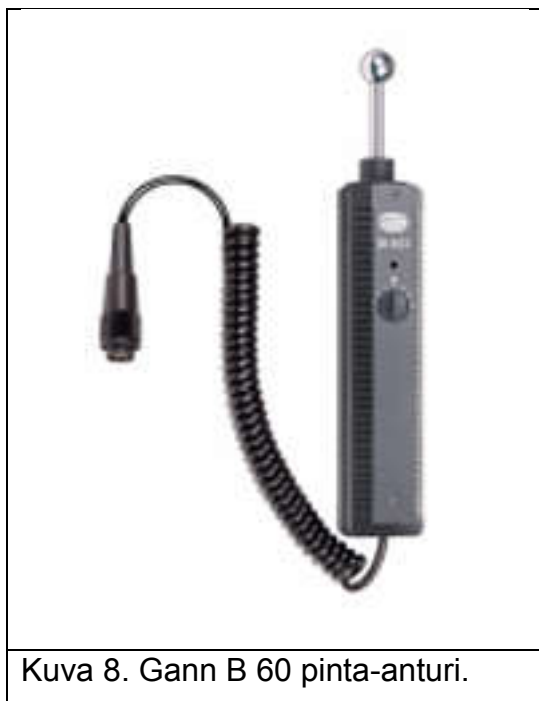
Materiaalin kosteus voidaan mitata monella eri tapaa. Kuvan 8 mukaisella pintaindikaattorilla ei suoriteta varsinaisia kosteusmittauksia, vaan sillä etsitään materiaalista kosteuseroja, joiden perusteella voidaan tehdä havaintoja veden liikkeistä. Pintaindikaattorin toimintaperiaate perustuu materiaalin pinnan sähköjohtavuuteen. Esimerkiksi betonipinnan sähköjohtokyky on sitä parempi, mitä kosteampi se on. Pintaindikaattoria käytettäessä on muistettava, ettei sen välittömässä läheisyydessä ole metallia, mikä johtaa jo itsessään hyvin sähköä, koska silloin pintaindikaattorin antama tulos on epätodennäköinen. Pintaindikaattorin luoma sähkökenttä ei lävistä kaikkia materiaaleja, kuten esimerkiksi kylpyhuoneissa käytettyä klinkkeri-laattaa, jolloin saatu mittaustulos on virheellinen. Pintaindikaattori sopii käytettäväksi, kun halutaan saada viitteellinen kuva kosteusvahingon laajuudesta. Esimerkiksi jos vesivahinko sattunut lattiamaton päällä, saadaan pintaindikaattorilla viitteellinen arvio siitä, kuinka suurelle alueelle vesi on lattiamaton alla levinnyt. Pintaindikaattorilla mitattaessa, esimerkiksi lattiamaton lävitse, on hyvä etsiä läheltä referenssiar-

Kuva 8. Gann B 60 pinta-anturi.

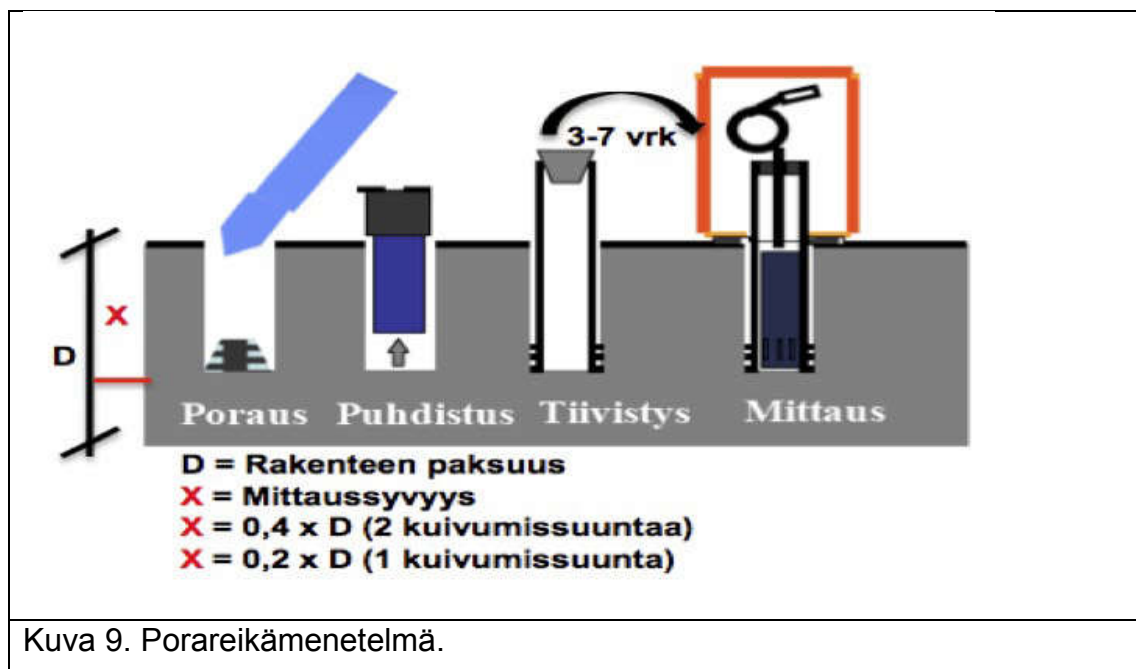
Betonin ja betonin kaltaisten materiaalien suhteellinen kosteus mitataan yleensä joko näytepalamenetelmällä tai porareikämenetelmällä. Kuvan 9 porareikämenetelmä soveltuu erityisen hyvin, jos halutaan useammasta kohdasta mitata kosteutta. Menetelmä ei sovellu käytettäväksi jos halutaan saada suhteellinen kosteus kuumasta betonista, heti esimerkiksi lämpömattojen sammuttamisen jälkeen. Porauksen ja puhdistuksen jälkeen näihin yleensä 16 mm reikiin asennetaan huoneenlämpöiset muoviset mittaputket. Putket pitää asentaa tiiviisti reikiin, apuna voi käyttää esimerkiksi tiivistyskittinauhaa. Mittausputkien tulee antaa tasaantua porausrei'issä 3-7-vuorokautta ennen mittapäiden asennusta, jotta tasapainokosteus putkessa olisi saavutettu. Ennen mittapäiden asennusta tulee varmistaa, että mittapääät ovat ohjeiden mukaan kalibroituja ja että ne ovat tasaantuneet vallitseviin olosuhteisiin (lämpötila sekä ilmankosteus). Jos mittapääät tai mittausputket asennetaan liian kylminä porareikään, voi niihin muodostua kastepiste, jolloin mittaustulos on virheellinen. Mittapäiden pitää antaa tasaantua mittatulpassa mittapäälle ominaisen ajan, yleisesti ottaen 1–4 tuntia, riippuen halutusta tai tarvitusta mittaustarkkuudesta ja vallitsevista olosuhteista. (4, 13-16; 13.)

Kuva 9. Porareikämenetelmä.

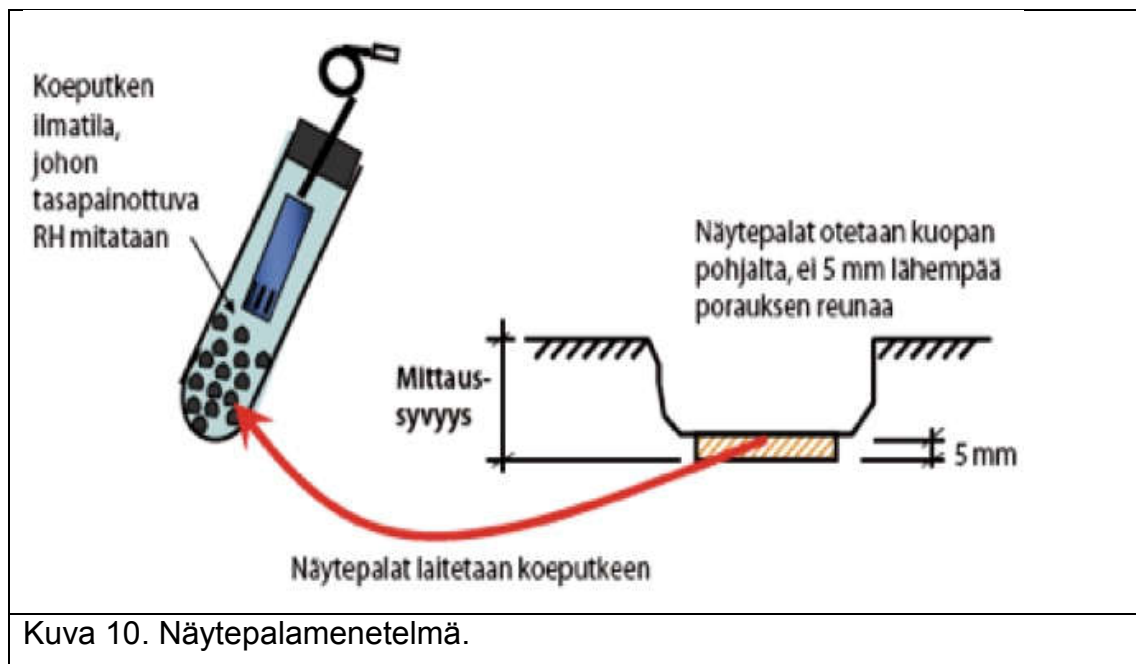
Betonin suhteellisen kosteuden mittaaminen voidaan suorittaa myös näytepalamenetelmällä. Menetelmä on porareikämenetelmää luotettavampi. Menetelmä soveltuu kohteisiin, joissa halutaan suhteellinen kosteus saada selville nopeasti. Menetelmää käytetään, kun betonin lämpötila on liian korkea tai matala porareikämenetelmälle. Näytepalamenetelmää voidaan käyttää lämpötilan ollessa  $-20...+80^{\circ}\text{C}$ . Näytepalat otetaan betonista poraamalla ensiksi 10 – 16 mm terällä 50...100 mm piiri haluttuun mittaussyvyyteen asti, sen jälkeen piirin sisään jäänyt betoni piikataan pois. Sen jälkeen aletaan varovasti piikkaamaan esille tulleesta alueesta palasia koeputkeen. Koeputkeen ei laiteta pölyä eikä kiviä, vaan mahdollisimman suuria palasia sideaineesta, jotka mahtuvat koeputkeen. Koeputken tulee olla huoneenlämpöinen ( $+20^{\circ}\text{C}$ ). Tavoitteena on täyttää koeputkesta noin 1/3. Koeputki suljetaan tiiviisti heti tulpalla, josta läpi kulkeutuu mittapääanturi koeputken sisälle. Koeputkien säilytys sekä kuljetus tulee tapahtua huoneenlämpöisessä ilmassa. Näytepalojen tulee tasaantua halutusta mittaustarkkuudesta riippuen 5 – 12 tuntia noin  $+20^{\circ}\text{C}$  asteen vakolämpötilassa ennen lopullista mittausta. Kuvassa 10 alla on esitetty näytepalamenetelmä. (4, 17-18; 13.)

Kuva 10. Näytepalamenetelmä.

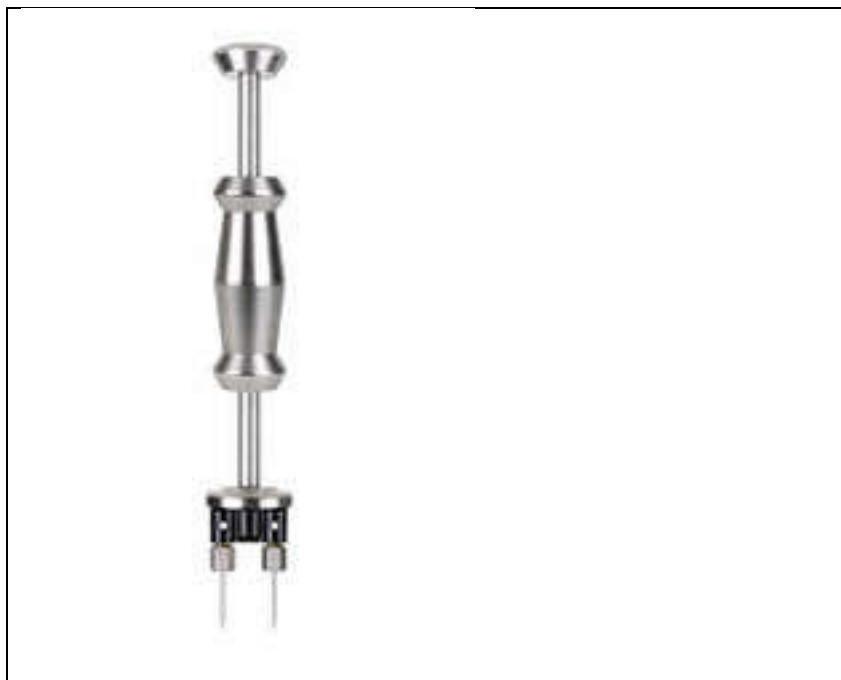
Puurakenteiden kosteus mitataan kuvassa 11 esitetyllä painoprosenttimittarilla lyömällä piikit puun sisälle ja katsomalla saatu prosenttimäärä näyttölaitteesta. Kuivana raja-arvona pidetään arvoa 20%. Kun puun kosteus ylittää arvon 28-painoprosenttia, alkaa tuloksen tarkkuus heikentyä. Tämä johtuu siitä, että tässä kosteustilassa puu materiaalina saavuttaa kyllästyskosteutensa.

Kuva 11. Gann-merkkinen puun painoprosentti-mittalaite.

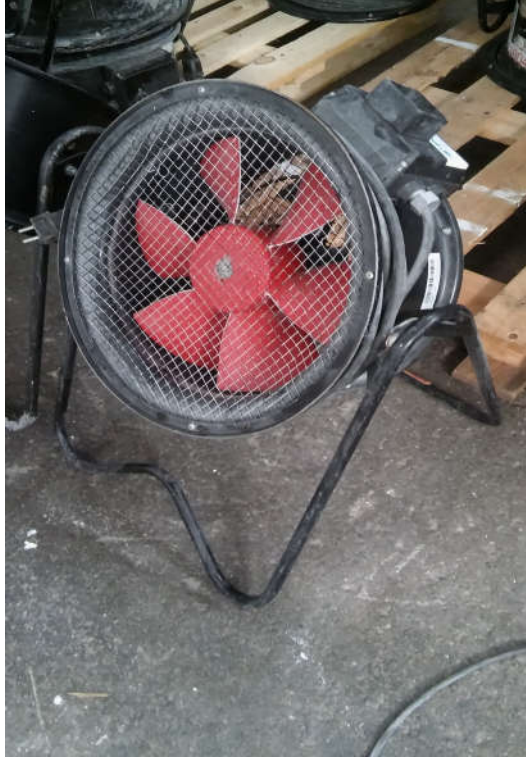
- **Ilman liikuttaminen ja kuivaaminen:** Vesivahingon sattuessa kosteus imeytyy hygroskooppisiin materiaaleihin, mistä sitä vapautuu rakennuksen sisäilmaan. Tällöin on tarpeen ilmankuivaaja, joka poistaa ilmasta kosteutta puhaltamalla sen rakennuksen ulkopuolelle. Toinen yleinen ja helppo tapa kuivata rakenteita on liikuttaa ilmaa rakenteiden pinnalla. Tämä onnistuu esimerkiksi kuvan 13 mukaisilla aksiaalipuhaltimilla. Menetelmää käytetään kun kyseessä on laajavahinko ja halutaan kui-

Kuva 13. Kuivauksessa käytettävä aksiaalipuhallin.
