Silmämääräisen tarkastuksen merkitys hitsauksen tarkastuskokonaisuudessa ja tarkastuksen optimointi

Metropolia Ammattikorkeakoulu

Insinööriytyö

27.4.2016

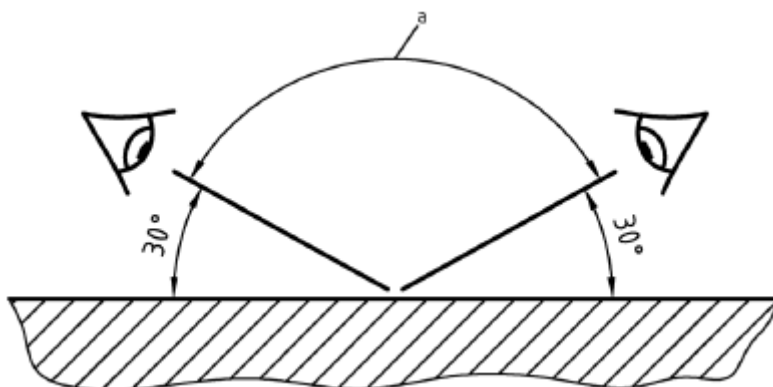
Ilman apuvälineitä suoritettavassa tarkastuksessa tulee kohteen luoksepääsyn olla esteetön, tarkastusetäisyyden korkeintaan 600 mm ja tarkastelukulman suuruuden vähintään 30° pinnan suhteen (kuva 1). (SFS-käsikirja 116-1. Hitsien tarkastus. Osa 1: Rikkomaton aineenkoetus 2015: 166.)

Kuva 1 Silmämääräisen hitsin tarkastelualue (SFS-käsikirja 116-1. Hitsien tarkastus. Osa 1: Rikkomaton aineenkoetus 2015: 166.)

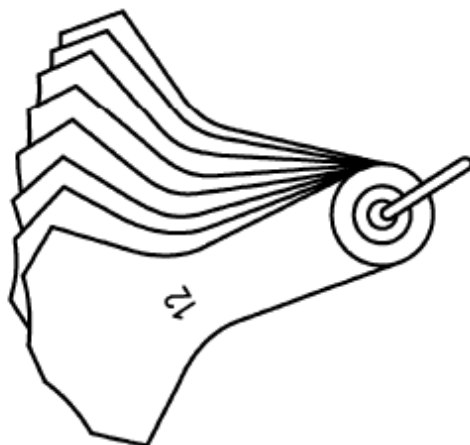
Hitsin mittauslaitesarjaa (kuva 2) käytetään pienahitsien mittaukseen 3—12 mm välillä ja se perustuu kolmipistemittausperiaatteeseen.

Kuva 2 Hitsin mittauslaitesarja (SFS-käsikirja 116-1. Hitsien tarkastus. Osa 1: Rikkomaton aineenkoetus 2015: 176.)

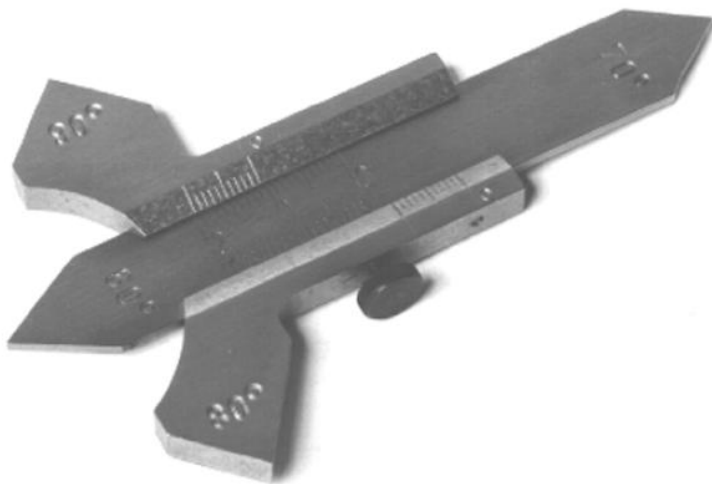
Työntömitalla varustettua hitsin mittauslaitetta (kuva 3) käytetään pienahitsien mittaukseen. Eroaa ylläolevasta mittalaitteesta sen kyvyllä mitata päittäishitsin kuvun korkeutta.

Kuva 3 Työntömitalla varustettu hitsin mittauslaite (SFS-käsikirja 116-1. Hitsien tarkastus. Osa 1: Rikkomaton aineenkoetus 2015: 178.)

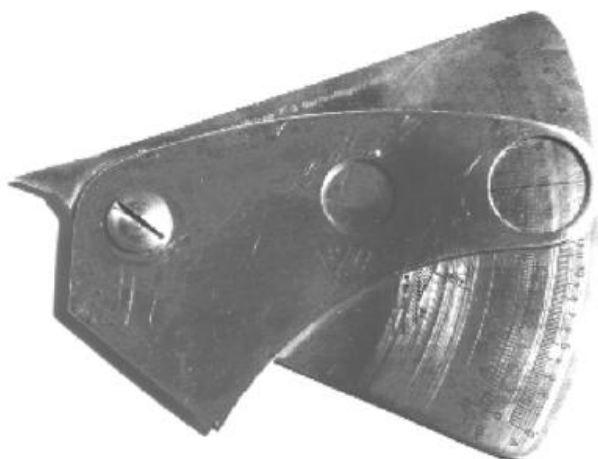
Kolmeasteikkoinen hitsin mittauslaite (kuva 4) on tarkoitettu a- ja z-mitan määrittelyyn. Laitteella voidaan myös mitata kuvun korkeutta, ja se soveltuu myös epäsymmetristen pienahitsien mittaukseen.

Kuva 4 Kolmeasteikkoinen hitsin mittauslaite (SFS-käsikirja 116-1. Hitsien tarkastus. Osa 1: Rikkomaton aineenkoetus 2015: 178.)

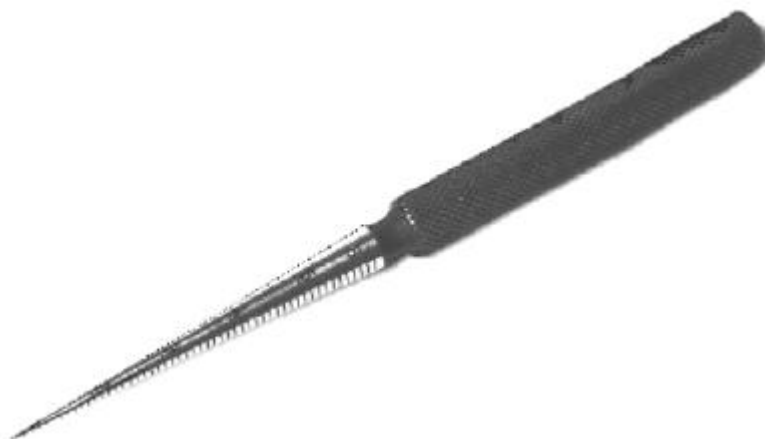
Rakomittaa (kuva 5) käytetään juuriraon, välien leveyden ja reiän halkaisijan mittaamiseen.

Kuva 5 Rakomitta (SFS-käsikirja 116-1. Hitsien tarkastus. Osa 1: Rikkomaton aineenkoetus 2015: 182.)

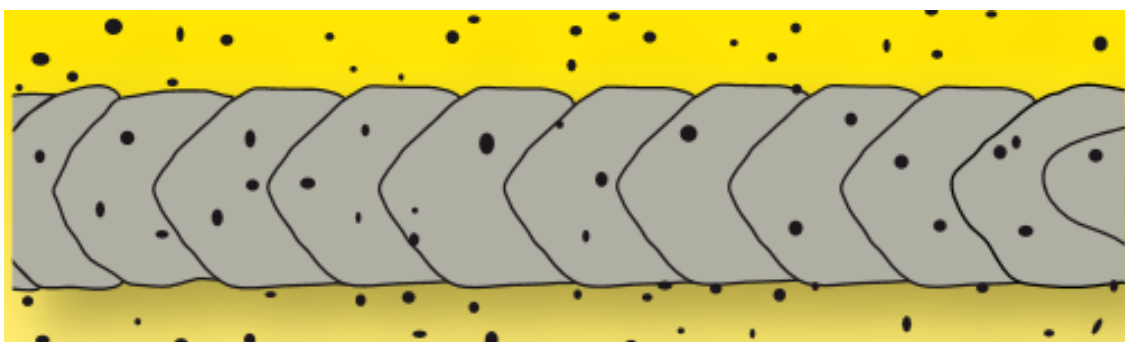
Roiskeiden (kuva 7) syntyyn on useita syitä. Jos syy roiskeiden syntyyn on laitteistossa, voidaan pyrkiä hitsaamaan alhaisemmalla hitsausvirralla tai mahdollisesti lyhentää valokaaren mitta. Syy roiskeiden syntyyn voi olla myös hitsin sähkömagneettisissa ominaisuuksissa, eli tarkistamalla napaisuuden oikeellisuuden tai vaihtamalla maadoituksen paikkaa voidaan vähentää roiskeiden syntyä.

Kuva 7 Roiskeet (Hitsausvirheitä – syitä ja estäminen 2010: 1.)

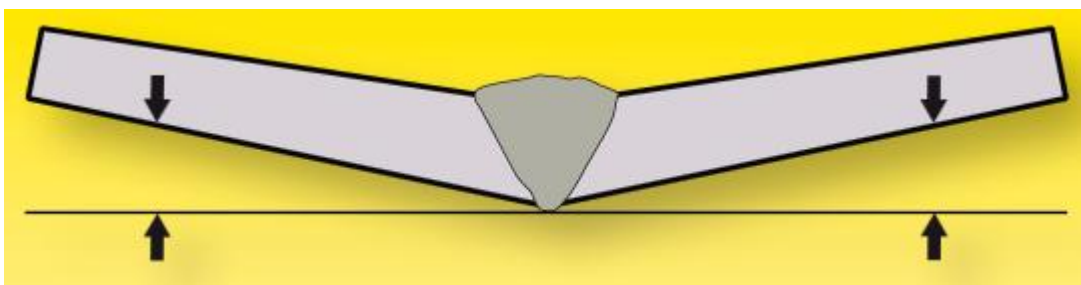
Hitsauksen aikana hitsin sisälle syntyy suuria jännityksiä metallin muokkautuessa lämpötilanmuutosten seurauksena. Muodonmuutokset (kuva 8) voivat näkyä selvästi varsinkin ohuiden levyjen pitkissä saumoissa. Saumaa ympäröivät metallilevyt alkavat vääntyä eri suuntiin kuin alun perin olisi suunniteltu.

Kuva 8 Hitsin muodonmuutokset (Hitsausvirheitä – syitä ja estäminen 2010: 1.)

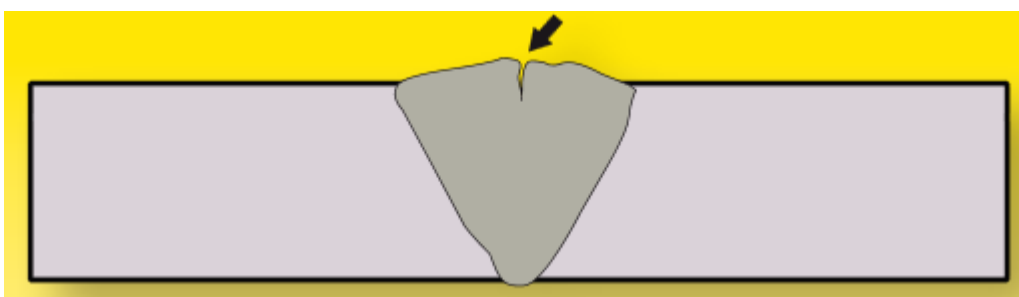
Kuumahalkeama (kuva 9) on n. 1 200 °C:n lämpötilassa, hitsin jähmettymisen loppuvaiheessa syntyvä vaurio. Kuumahalkeamaa esiintyy hitsin keskivaiheilla, ja yleensä se ulottuu hitsin pinnalle asti jättäen selvän hitsin keskellä pitkittäisesti kulkevan halkeaman. Kuumahalkeama syntyy, kun viimeisimpänä jäähtyvän metallisulan osiin rikastuu seosaineita. Tämä johtaa epäpuhtauksia sisältävien faasien syntyyn sulan sisällä ja hitsin jähmettyessä ne jäävät loukkuun, ja hitsin kutistuessa aiheuttavat halkeaman. (Hitsauksen materiaalioppi 2004: 114.)

Kuva 9 Kuumahalkeama (Hitsausvirheitä – syitä ja estäminen 2010: 1.)

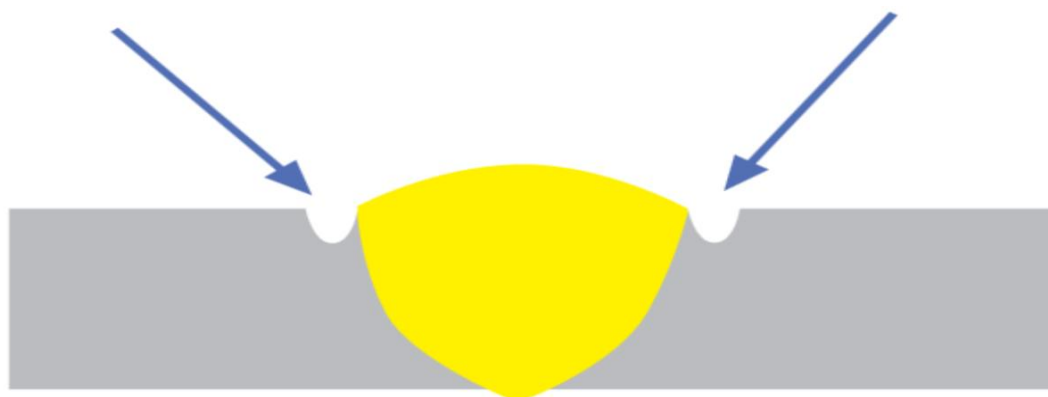
Reunahaavalla (kuva 10) tarkoitetaan hitsausauman ja perusaineen väliin syntyneitä korkeasta lämpötilasta johtuvaa uraa, mikä ei ole täytynyt hitsatessa. Reunahaava voi esiintyä koko hitsin matkalla, tai pelkästään katkonaisina osina. Reunahaava syntyy hitsaajan virheestä, mikäli tämä on käyttänyt hitsatessa liian suurta virtaa tai kuljettanut lisäaineen virheellisesti railoon. Tilanteessa, missä reunahaava havaitaan hitsauksen aikana, voidaan sen syntyminen ehkäistä alentamalla hitsausvirtaa ja korjaamalla hitsausasentoa. (Lukkari 2001: 13.)

Kuva 10 Reunahaava hitsin molemmin puolin (Lukkari 2001: 13.)

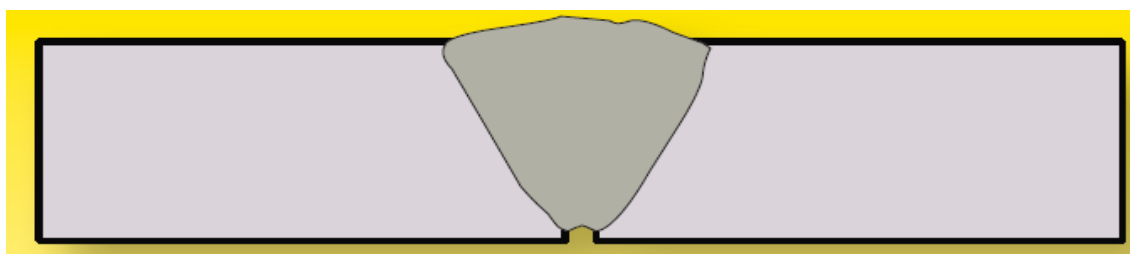
Vajaan hitsautumissyvyyden (kuva 11) voi havaita silmämääräisesti vain, jos näkyvyys on riittävän esteetön hitsin juuren puolelle. Tilanteessa, missä näkyvyys juuren puolelle on rajallinen, voidaan virhe todeta ultraäänikokeella. Vajalla hitsautumissyvyydellä tarkoitetaan hitsin jäähtyessä kutistumisen aiheuttamaa laakeaa uraa juuressa, minkä juurisärmät ovat sulaneet. Se syntyy hitsaajan virheestä, ja syyt ovat samoja kuin juurenpuoleisessa reunahaavassa. (Lukkari 2001:14.)

Kuva 11 Vajaa hitsautumissyvyys (Hitsausvirheitä – syitä ja estäminen 2010: 1.)

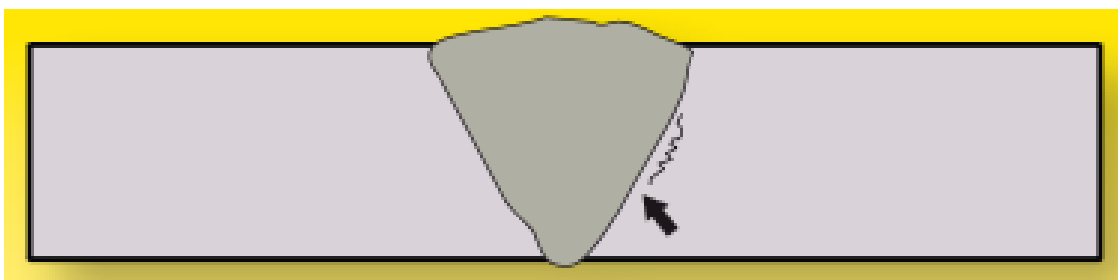
Nimensä mukaisesti vetyhalkeama (kuva 12) syntyy vedyn aiheuttamana. Vetyhalkeama voidaan havaita ultraäänikokeella. Vetyhalkeamat syntyvät useimmiten perusaineen muutosvyöhykkeelle hitsin jäähtyessä alle 150 °C teräksen karkentuessa. Suurin syy virheen syntyyn on hitsiin liuennut vety. Vetyä liukenee hitsiin, mikäli lisäaineessa tai suojakaasussa ilmenee liian paljon kosteutta, tai mikäli railoa ei ole puhdistettu riittävän hyvin. (Lukkari 2001:8.)

Kuva 12 Vetyhalkeama (Hitsausvirheitä – syitä ja estäminen 2010: 1.)

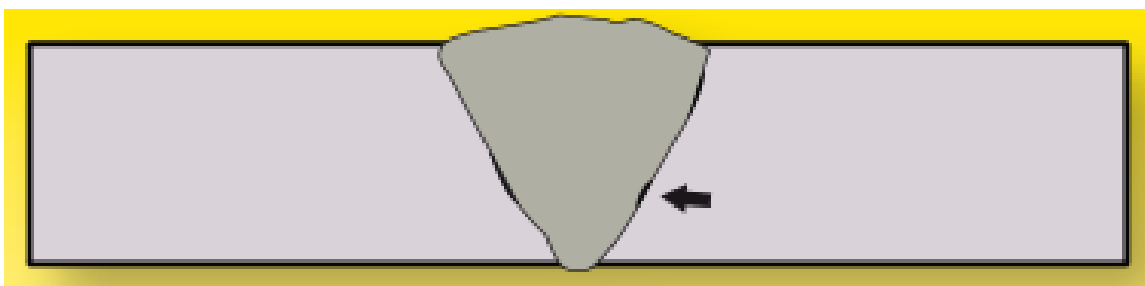
Liitosvirheellä (kuva 13) railokyljessä tarkoitetaan perusaineen ja hitsin välille jääneitä paikoitellen yhteen sulautumattomia alueita. Liitosvirheitä esiintyy myös hitsauspalkojen välissä, missä yhteensulautuminen hitsatessa ei ole tapahtunut. Liitosvirhe syntyy hitsaajan virheestä, jos tämän hitsausnopeus on ollut liian hidas tai hitsausvirta on liian suuri käytettävässä hitsausnopeudessa. Liitosvirheitä voi syntyä myös, jos hitsausrailo on ollut kooltaan riittämätön tai jos railoon on jäänyt epäpuhtauksia. Liitosvirheiden syntyä voidaan ehkäistä käyttämällä hitsausohjeen mukaista hitsausvirtaa ja hitsausnopeutta, mikäli nämä on annettu. Muussa tapauksessa täytyy luottaa hitsaajan ammattitaitoon. Liitosvirheet voidaan todentaa ultraäänitutkimuksilla tai tunkeumanesteellä, mikäli liitosvirhe yltää pintaan asti. (Lukkari 2001: 11.)

Kuva 13 Liitosvirhe (Hitsausvirheitä – syitä ja estäminen 2010: 1.)

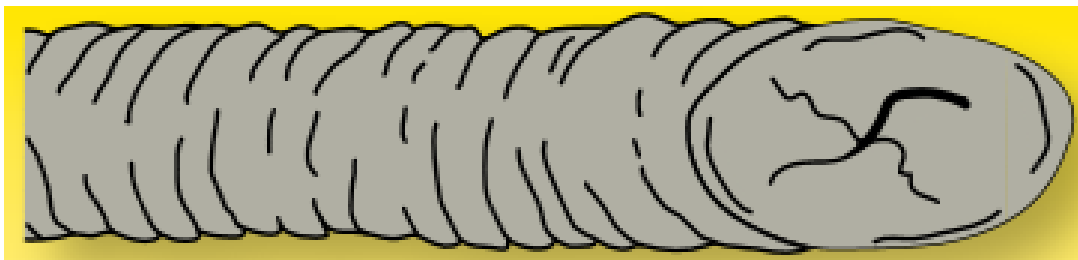
Kraaterihalkeamalla (kuva 14) tarkoitetaan hitsaajan virheellisestä lopetuksesta hitsipalon päähän syntynyttä pitkittäisessä tai poikittaisessa suunnassa olevaa halkeamaa. Kraaterihalkeaman syntymistä pystytään ehkäisemään kuljettamalla valokaarta taaksepäin sauman suuntaisesti ja katkaisemalla valokaari palon päällä. Kraaterihalkeaman pystyy havaitsemaan silmämääräisesti, mikäli hitsausta ei jatketa halkeaman päältä. (Lukkari 2001: 9.)

Kuva 14 Kraaterihalkeama (Hitsausvirheitä – syitä ja estäminen 2010: 1.)

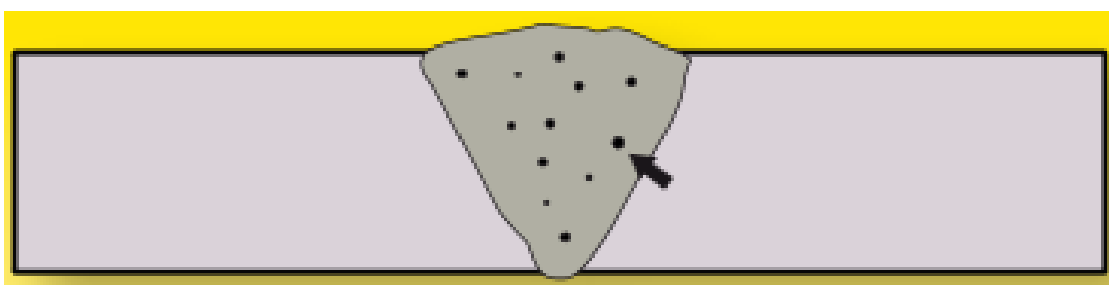
Huukosilla (kuva 15) tarkoitetaan hitsin sisään loukkoon jääneitä kaasuonteloita. Huokokset voivat esiintyä yksittäisinä tapauksina hitsin sisällä, mutta niitä voi esiintyä myös suurempina huukosryhminä. Huukosia synnyttävät kaasut ovat tyypillisesti vety, happi ja typpi seostamattomissa teräksissä ja matalan hiilipitoisuuden omaavissa ruostumattomissa teräksissä vety. Yleisimpänä syynä huukosten syntyyn voidaan pitää kosteita puikkoja. Muita syitä huukosten syntyyn ovat hitsauksessa käytettävä liian suuri hitsausnopeus tai pitkä valoakaari. Railon muotoon ja puhtauteen tulee myös kiinnittää huomiota huukosten estämisessä. Hitsin pinnassa esiintyvät huokokset pystytään vielä todentamaan silmämääräisesti, mutta huukosten sijaitessa hitsin keskellä on turvauduttava ultraäänikokeeseen. (Lukkari 2001: 10.)

Kuva 15 Huukokset (Hitsausvirheitä – syitä ja estäminen 2010: 1.)

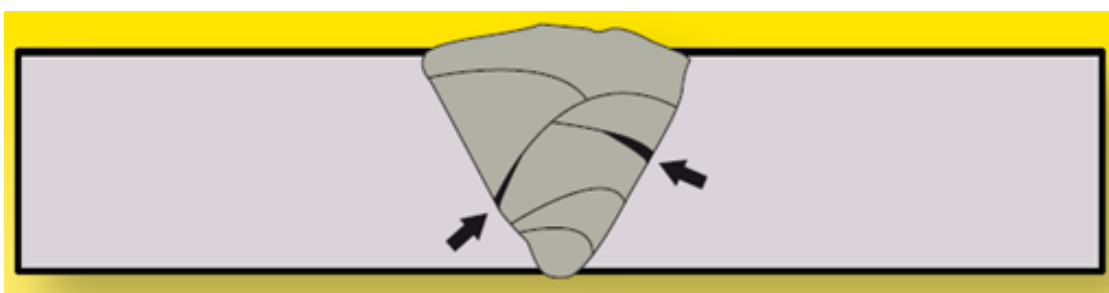
Kuonasulkeumalla (kuva 16) tarkoitetaan tilannetta, missä kuona on päässyt kulkeutumaan sulan eteen ja jäänyt hitsin sisään loukkuun. Kuonasulkeuma aiheuttaa hitsin sisään alueen, missä pahimmassa tapauksessa koko hitsin halkaisijan matkalta ei ole täysin ehyttä sulahitsiä, mikä saattaa johtaa hitsin repeämiseen. Kuonasulkeumia voidaan ehkäistä kuljettamalla lisäainetta oikeaoppisesti ja poistamalla kuona huolellisesti ennen seuraavan palon aloittamista. (Hitsausvirheitä – syitä ja estäminen. 2010: 1.)

Kuva 16 Kuonasulkeumat (Hitsausvirheitä – syitä ja estäminen 2010: 1.)
