VIILUN VERKKOKUIVAUSLINJAN LAJITTELUN PARANTAMINEN

LAHDEN AMMATTIKORKEAKOULU
Puutekniikan koulutusohjelma
Puutuotetekniikka
Opinnäytetyö
Kevät 2007
Vili Forsblom

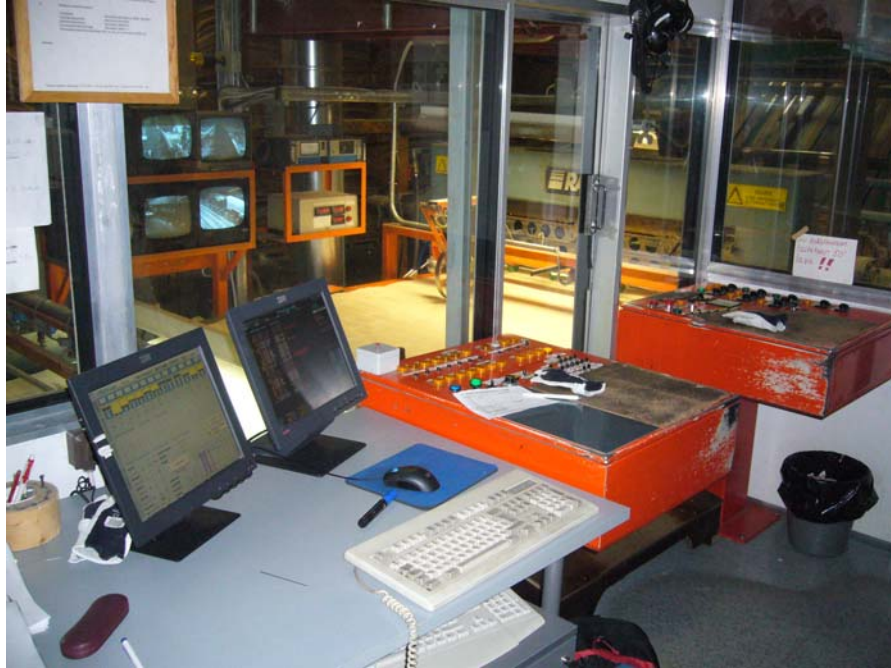
KUVIO 3. Lajittelijan toimipiste

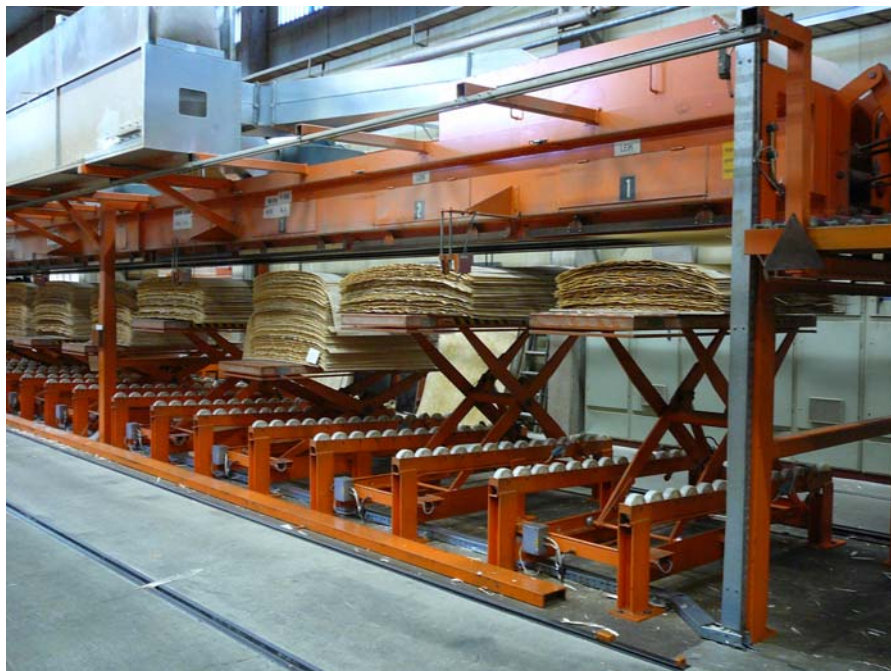
KUVIO 4. Viilujen kuormauspaikat

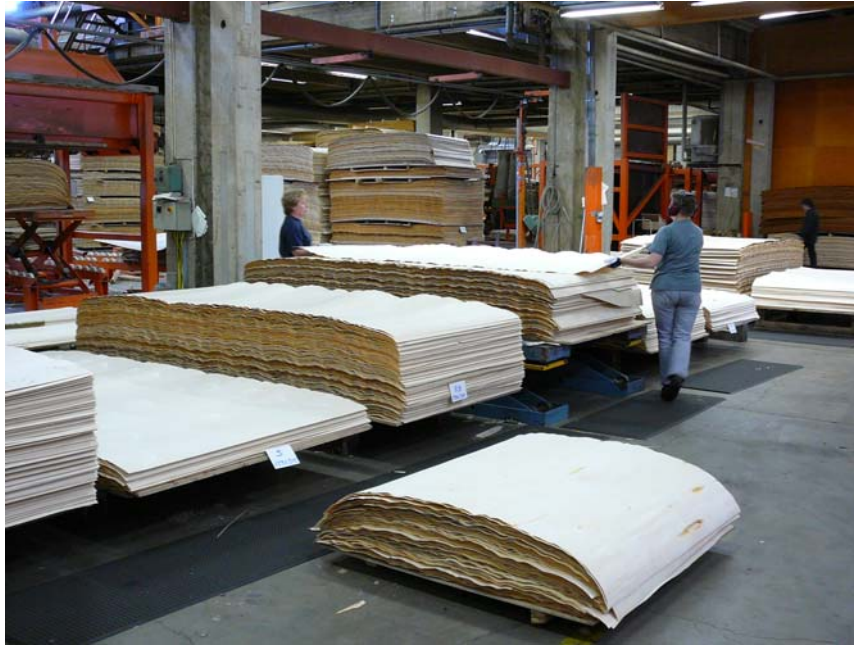
KUVIO 5. Pintaviilujen käsinlajittelu

Parhaimmat pintaviilulaadut lajitellaan käsin (KUVIO 5). Käsinlajittelussa lajitte-
lijän on erityisen tarkasti tunnettava vanerin pintaviilun laatuun perustuvat määrä-
ykset sekä asiakkaiden asettamat laatuvaatimukset. Lajittelijalla on oltava myös
tietoa ja kokemusta vaneriviiluissa esiintyvistä vioista. (Koponen 2002, 58.)

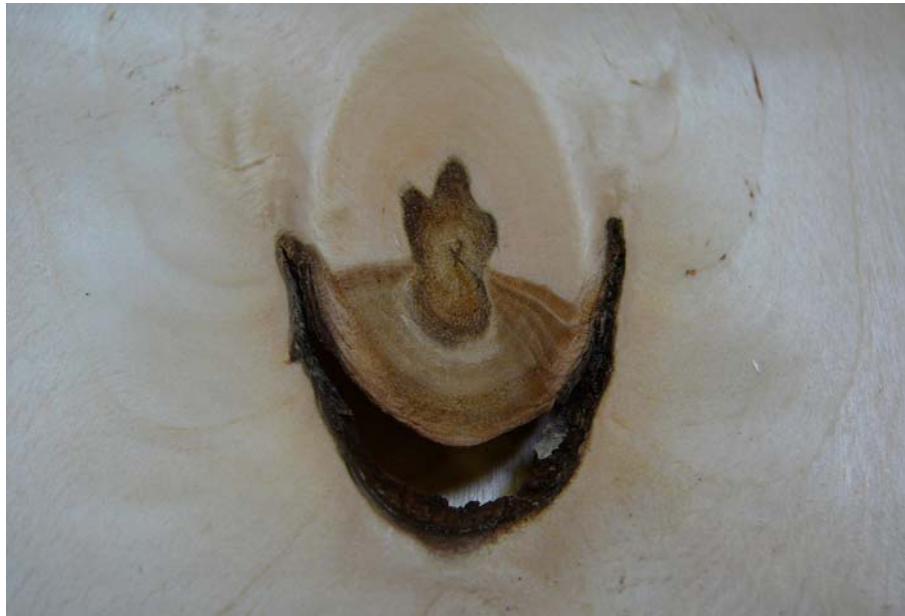
KUVIO 6. ”U:n” muotoinen oksan reikä

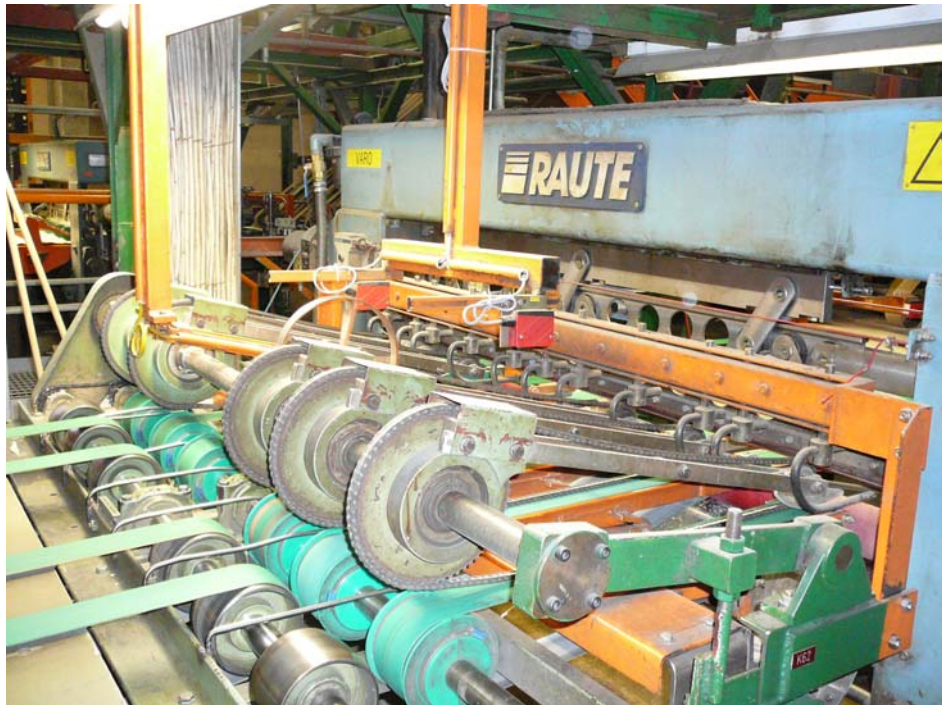
KUVIO 10. Viiluleikkuri

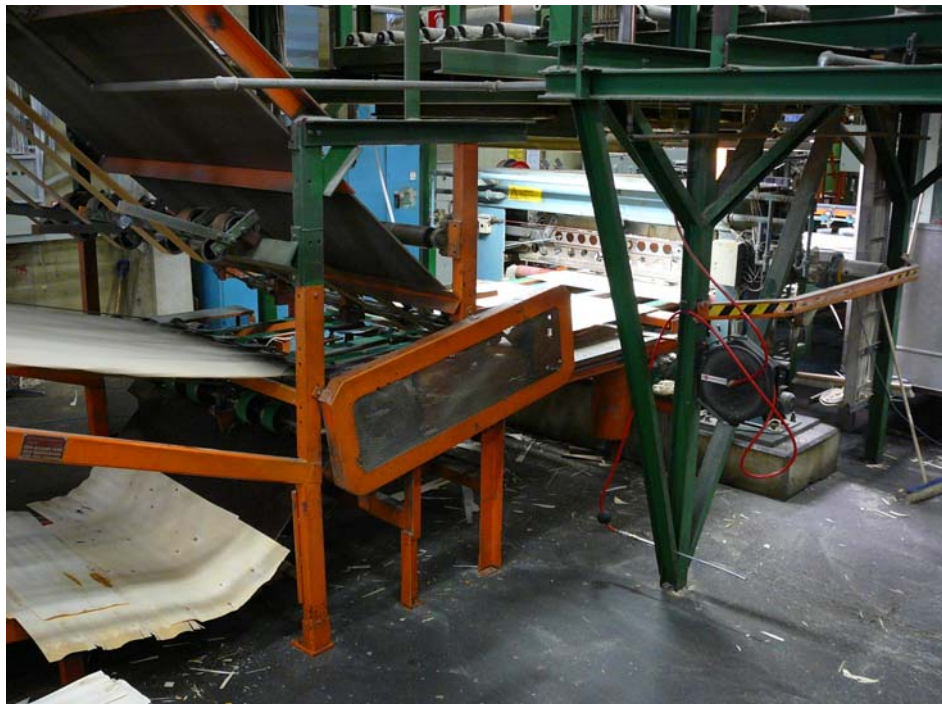
KUVIO 11. Leikkurin jälkeen roskat ohjautuvat ylös ja viilut kuormauspaikoille

Taulukossa olevat häiriötilanteet ovat sellaisia, jotka tapahtuvat päivittäin tai useita kertoja päivässä. Usein syynä kaikkiin häiriötilanteisiin on joko kopperainen viilu, mytyssä oleva viilumatto tai viilunkaikale. Nämä saattavat jäädä kiinni hihnojen väliin, rakoihin tai kohtiin, jotka ovat kohollaan. Näin käydessä viilumatto alkaa kasaantua tai hihnat irtoavat paikoiltaan. Toistuvina tapahtumina tämä hidastaa tuotantoa huomattavasti, koska linja joudutaan joka kerta pysäyttämään, kun häiriö korjataan. Viilun kasaantuminen (ruuhkatilanne) vääristää myös konenäkölajittelua. Leikkaajan (KUVIO 10) jälkeen viilut ohjataan kuormauspaikoille ja roskat ohjataan ylös roskakuljettimen kautta hakkurille (KUVIO 11).

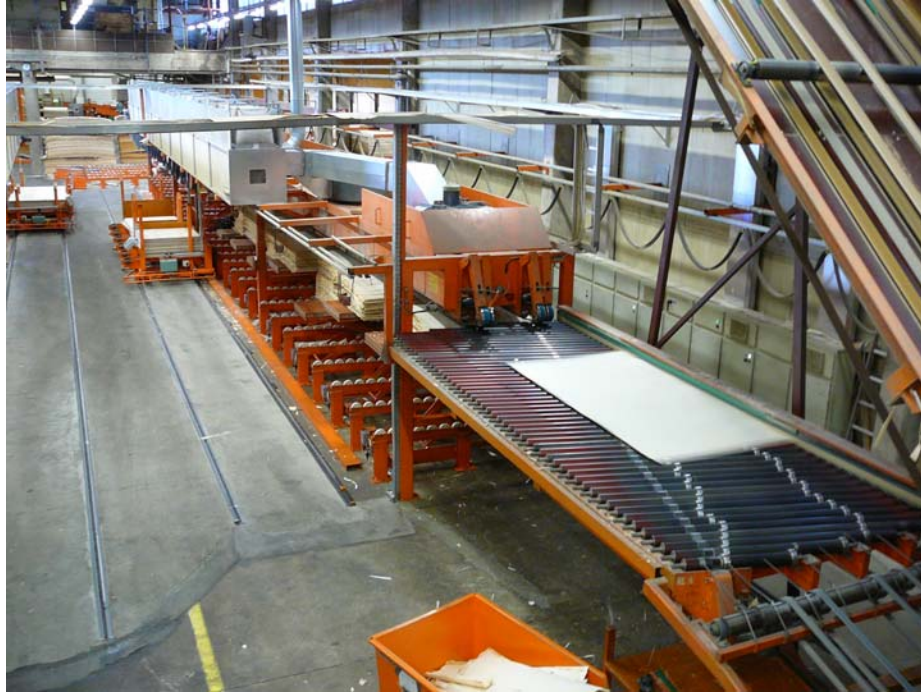
KUVIO 12. Sivusiirtorullasto

Muita leikkaus-lajittelulinjalla tapahtuvia häiriötilanteita ovat ruuhkan kasaantuminen roskakuljettimelle, viilun jumiintuminen sivusiirtorullastolla (KUVIO 12) sekä kuorma-aisojen jumittuminen. Myös yksittäisiä muita häiriötilanteita on, mutta niitä tapahtuu harvoin, joten niiden vaikutus tuotantoon on vain vähäinen.

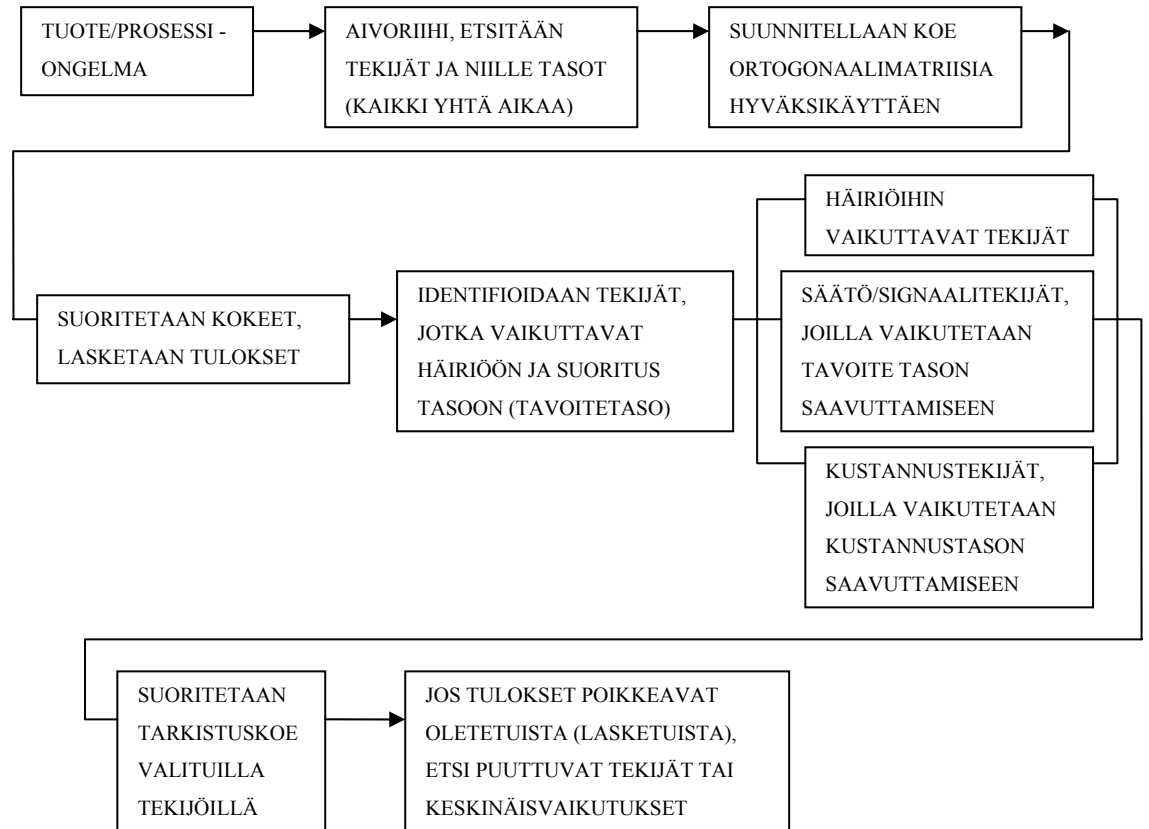
KUVIO 14. Taguchi-menetelmän tapa ratkaista ongelmia (Karjalainen 1990, 47)

Parametrisuunnittelussa, joka on Taguchi-menetelmän tärkein ja oleellisin osa, suunnittelija pystyy valitsemaan ja ohjaamaan erilaisten tekijöiden (esim. mitat, materiaalit, asetusarvot) arvoja. Tavoitteena on, että ko. tekijöiden määrittelyllä saavutettaisiin maksimaalinen suoritusarvo, pystyttäisiin tekemään tuotteesta/prosessista mahdollisimman kestävä häiriön eli kohinan aiheuttamalle vaihtelulle sekä toimittaisiin minimikustannuksin (karkeimmat ja halvimmat komponentit). Tekijöitä, joilla voidaan parhaiten maksimoida ja säätää tuotteen suoritusarvoja, kutsutaan signaalitekijöiksi tai skaalaus- tai tasotekijöiksi. Kuviossa 13 on esitetty perinteinen tapa ratkaista ongelmia ja kuviossa 14 Taguchi-menetelmän tapa ratkaista ongelmia. (Karjalainen 1992, 16 - 17; Karjalainen 1990, 45 - 47.)

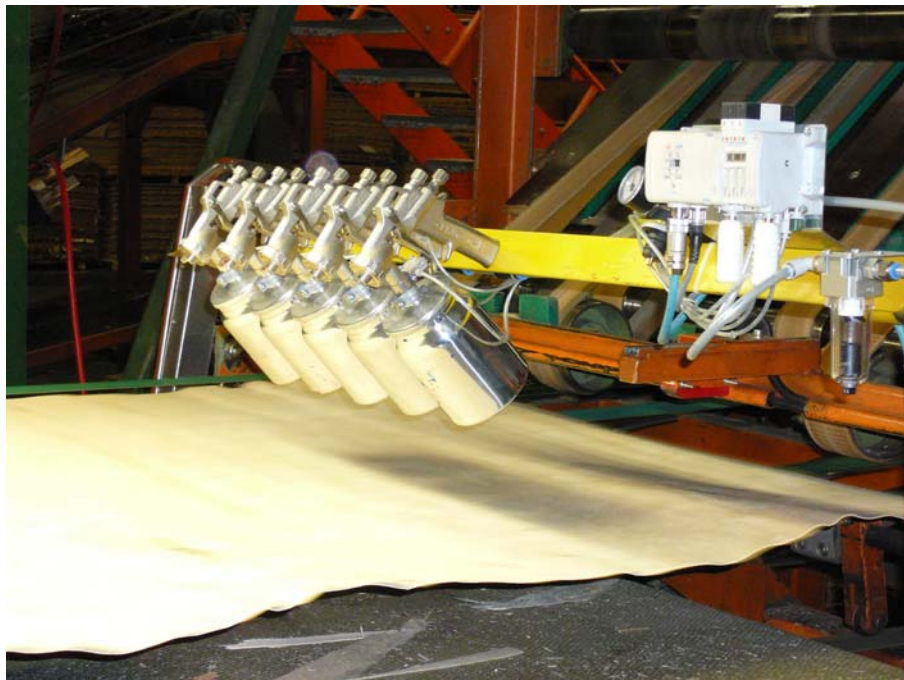
KUVIO 16. Konenäön mukainen laatu merkittiin viiluihin maaliruiskujen avulla

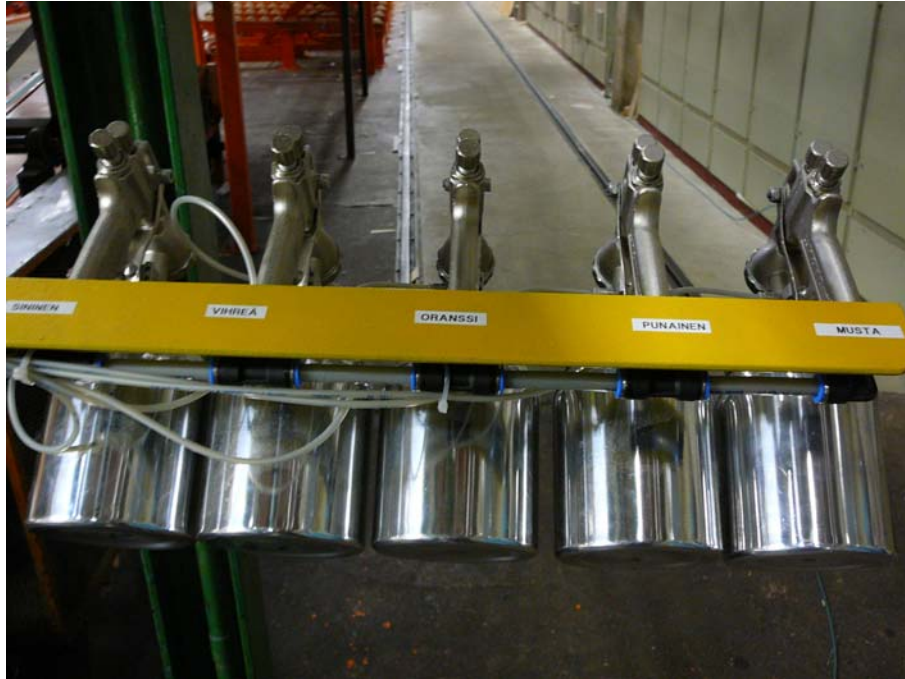
KUVIO 17. Jokaiselle laadulle on oma värinsä

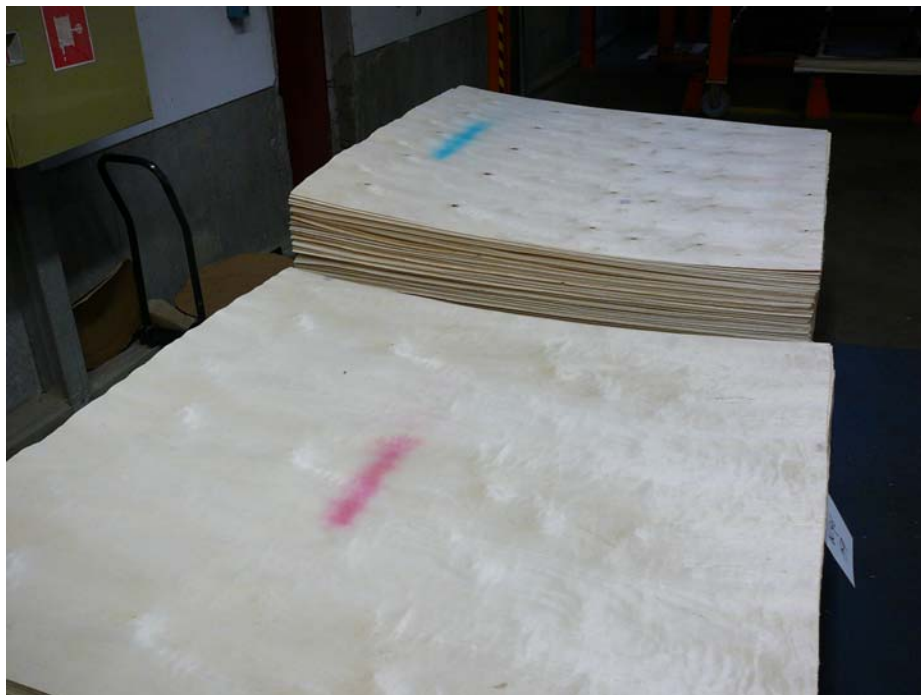
KUVIO 18. Väriviiva kertoo konenäön määrittelemän laadun

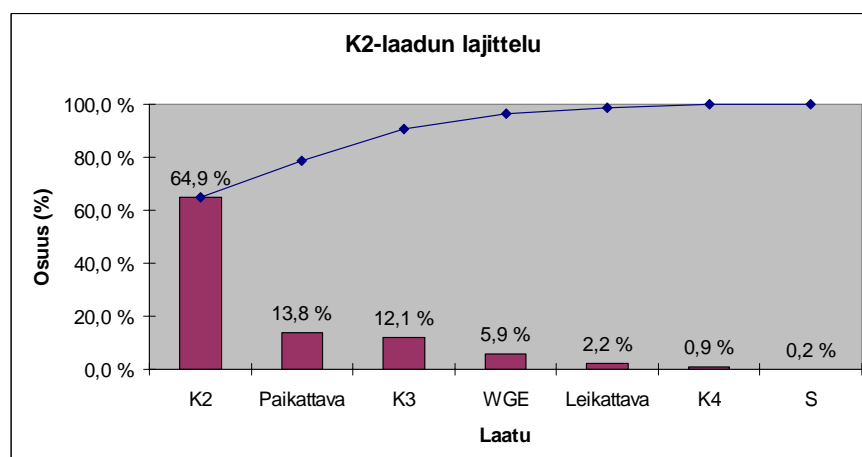
KUVIO 20. Laadun K2 käsinsajittelun tulokset, kun alkuleikkaus päällä

Ensimmäisessä koekuormassa K2-laadun oikeellisuusprosentti oli 63,7. Parempia kuormassa oli 16,5 % ja huonompia 19,8 %. Näyte-erän suuruus oli 515 viilua. Toisessa koekuormassa K2-laadun oikeellisuusprosentti oli 64,9. Parempia kuormassa oli 19,9 % ja huonompia 15,2 %. Näyte-erän suuruus oli 538 viilua. Koe-kuormissa K2-laadun oikeellisuus oli kantikkaissa laaduissa selkeästi parhain, vaikka sen oikeellisuus jäikin molemmissa kuormissa hieman päälle 60 %:n. K2-laadun tulokset on esitetty kuvioissa 19 sekä 20.

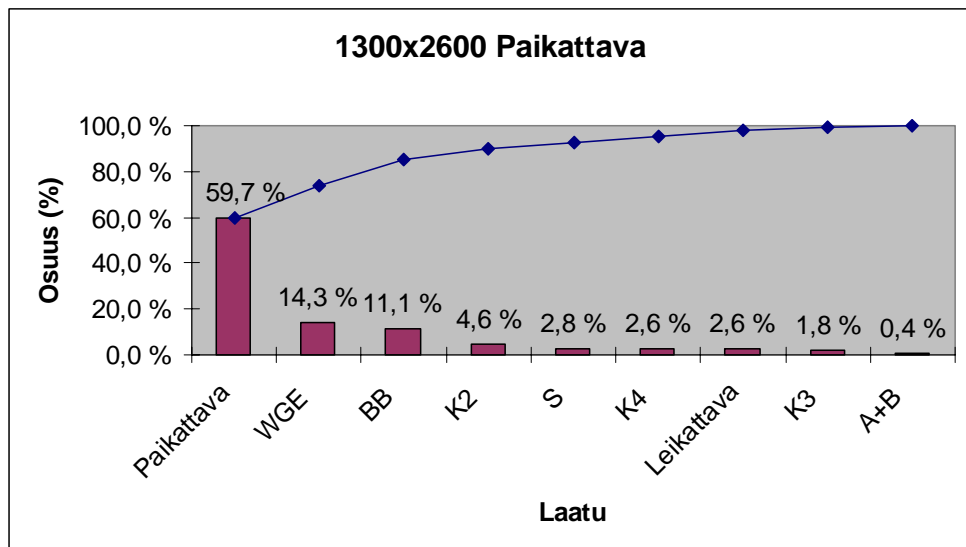
KUVIO 29. Leveä paikattava -laadun käsinlajittelun tulokset, kun alkuleikkaus pois päältä

Ensimmäisessä koekuormassa leveä paikattava -laadun oikeellisuusprosentti oli 59,7. Parempia kuormassa oli 28,6 % ja huonompia 11,7 %. Näyte-erän suuruus oli 496 viilua. Toisessa koekuormassa leveä paikattava -laadun oikeellisuusprosentti oli 73,2. Parempia kuormassa oli 17,9 % ja huonompia 8,9 %. Näyte-erän suuruus oli 436 viilua. Toisessa leveä paikattava -laadun koekuormassa onnistumisprosentti parani merkittävästi. Leveä paikattava -laadun tulokset on esitetty kuvioissa 29 sekä 30.

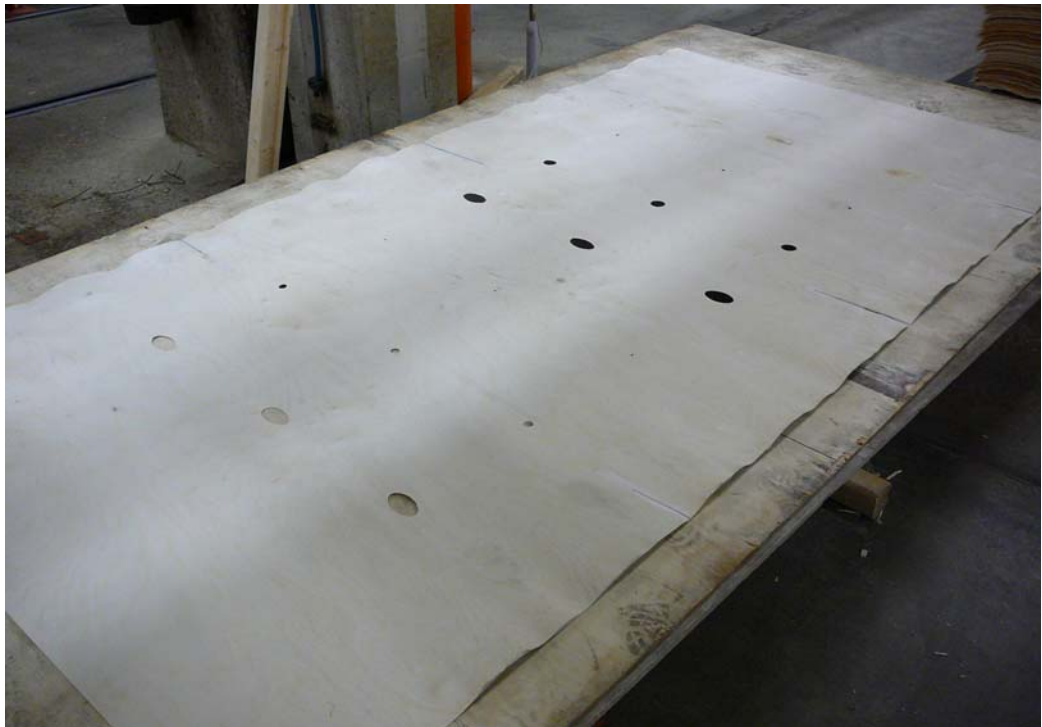
KUVIO 42. Kokeessa käytetty viilumatto (virheet tehtiin kolmeen riviin)

Mitattavia ja tarkkailtavia virheitä viilumattoon tehtiin yhteensä 10 kpl/rivi/toisto. Reiät, oksat ja halkeamat tehtiin leveään 1300 x 2600 (50") viiluun kolmeen eri riviin. Rivit vastasivat yhtä toistoa eli yhdellä ajolla saatiin tehtyä kaikki kolme toistoa kerralla. (KUVIO 41.)

- A. Reikä 60 x 36 mm
- B. Reikä 16 x 16 mm
- C. Reikä 4 x 4 mm
- D. Kuollut oksa 60 x 36 mm
- E. Kuollut oksa 32 x 32 mm
- F. Kuollut oksa 8 x 8 mm
- G. Terve oksa
- H. Halkeama 2 x 200 mm
- I. Halkeama 5 x 200 mm
- J. Halkeama 10 x 200 mm

Kuolleet oksat tehtiin mustalla tussilla. Reiät tehtiin erikokoisilla stansseilla. Terveet oksat tehtiin stanssaamalla reikä koeviilumattoon ja paikkaamalla se toisesta viilusta stanssatulla ehjällä oksalla. Viilumaton reunoja vahvistettiin ilmastointiteipillä toiselta puolelta. Tällä pyrittiin estämään viilun halkeaminen sitä liikuteltaessa. (KUVIOT 42 ja 43.)

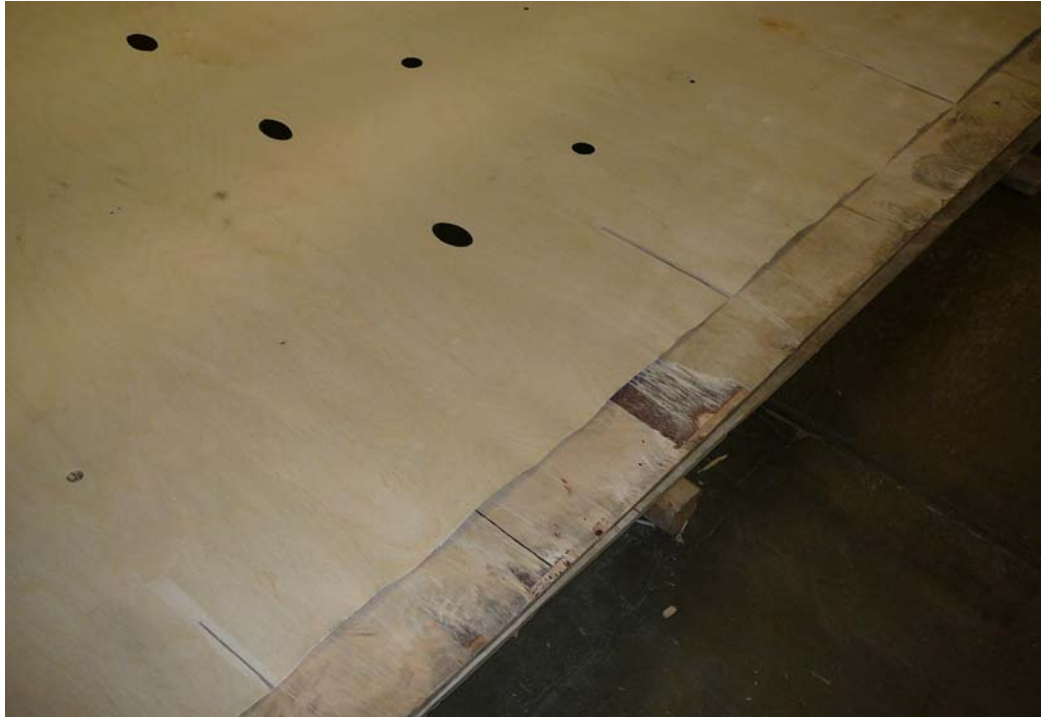
KUVIO 43. Itse tehdyt halkeamat teipattiin kuljetuksen ajaksi

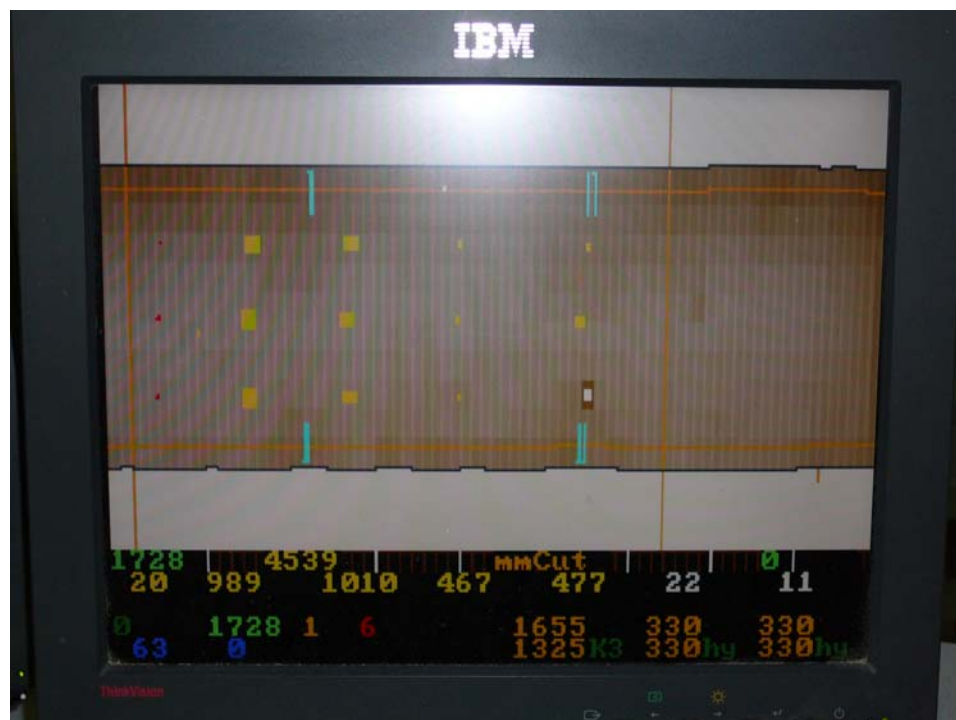
KUVIO 45. Näkymä tietokoneen näytöltä. Koneäön havaitsemat virheet näkyvät eri väreillä, joilla on oma merkityksensä

Viilu ajettiin kaikkiaan 12 kertaa kameran alitse (12 ajoa). Jokaisen ajon jälkeen koneelta tarkistettiin ja kirjattiin ylös, minkä kokoisena konenäkö oli reiät, oksat ja halkeamat havainnut (KUVIO 45). Näitä vikoja verrattiin vikojen todellisiin kokoihin. Myös laadut ja viilumaton pituus kirjattiin ylös. Viat olivat kolmessa rivissä, joten yhdellä ajolla saatiin kolme toistoa samoille parametriasetuksille.

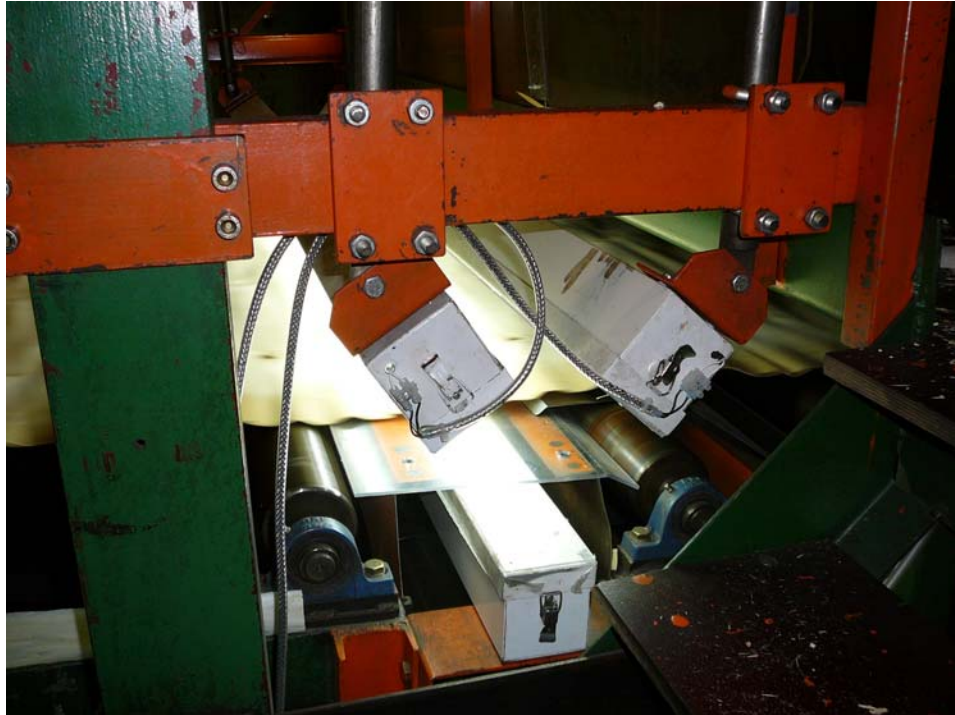
KUVIO 46. Oikea valotaso on tärkeä laadun oikeellisuuden kannalta

Vastepintakokeen tarkoituksena on ”hienosäätää” viilun tunnistamiseen käytettävien valojen asetuksia. Testissä etsitään optimivalotaso, joka pitää sisällään ala- ja ylävalojen voimakkuuksien säätämistä. Kokeessa tutkitaan myös etu- ja takaylävalon vaikutusta lajittelun onnistuvuuteen. (KUVIO 46.)
