KUUSKAJASKARIN KASARMIN PURKU JA  
RAKENNUSJÄTTEIDEN UUSIOKÄYTTÖ

Rakennustekniikan koulutusohjelma

Lehtinen, Iida  
Satakunnan ammattikorkeakoulu  
Rakennustekniikan koulutusohjelma  
Huhtikuu 2017  
Sivumäärä: 39  
Liitteitä: 9

Asiasanat: betonijäte, betonimurske, tiilijäte, tiilimurske, uusiokäyttö

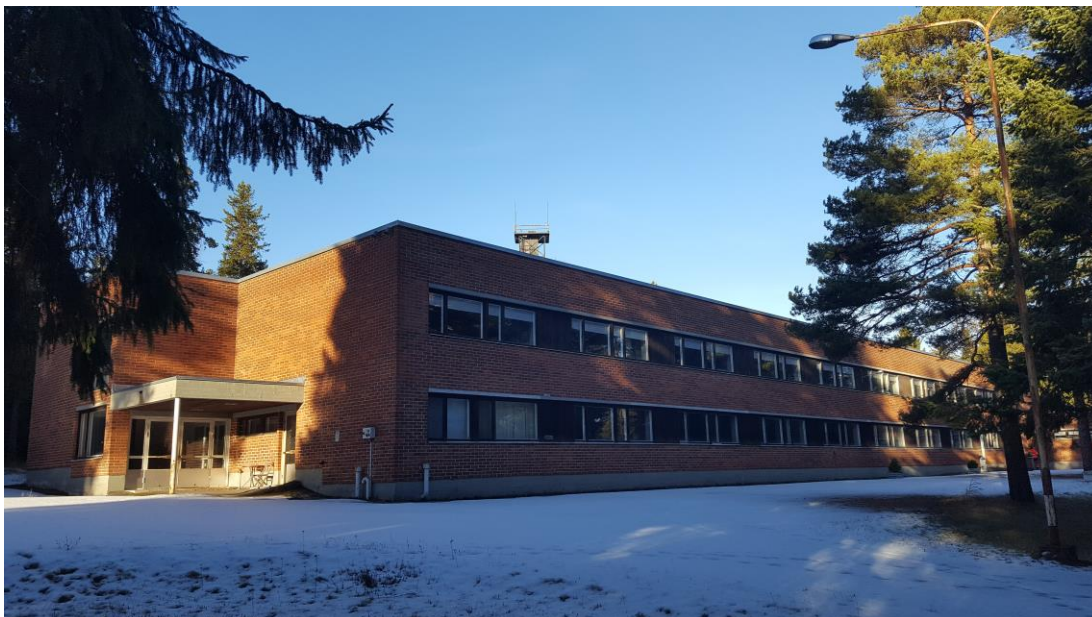
Yksi saaren puolustusvoimien rakennuttamista rakennuksista on kasarmirakennus (Kuva 2), jonka purkua käsitellään tässä opinnäytetyössä. Kasarmirakennus on valmistunut vuonna 1966. Teräsbetonirunkoisen ja tiiliverhoillun rakennuksen pinta-ala on noin 5 060 brm<sup>2</sup> ja sen tilavuus on noin 17 500 m<sup>3</sup>. Kasarmirakennus jaetaan kahteen eri osaan. Toinen osista on kaksi kerroksinen majoitusosa, jossa sijaitsee tuvat. Majoitusosan kellarissa on noin 380 brm<sup>3</sup> suuruinen tekninen osa. Toinen osa rakennuksesta on huolto-osa, jonka ensimmäisessä kerroksessa on keittiö, ruokala ja sotilaskoti sekä toisessa kerroksessa on auditorio, luokkahuone ja johtajien huoneet. Huolto-osan kellarin tiloissa oli puolustusvoimien omistuksen aikaan muun muassa sotilassairaala ja varastotiloja. Kellarikerroksen yhteyteen on kallioon louhittu merivartioasema eli niin kutsuttu Raval-asema. Kellarissa sijaitsee myös koko saarella sijaitsevien rakennusten sähkönjakelusta vastaava muuntaja.

Kuva 2. Kuuskajaskarin kasarmi

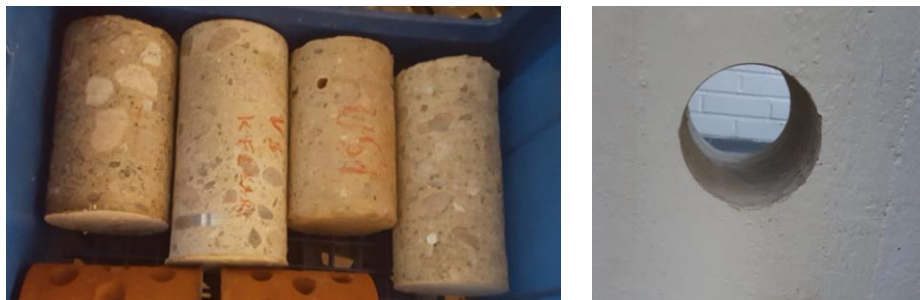
Tehokuivaus Oy otti Kuuskajaskarin kasarmin teräsbetonirakenteista helmikuussa 2017 näytteitä timanttiporaamalla betonirakenteista näytekappaleet (Kuva 4). Näytekappaleet toimitettiin Labroc Oy:lle tutkittavaksi. Tutkittujen näytteiden sijainnit olivat 1. kerroksen teräsbetoninen väliseinä (näyte1), 1. kerroksen teräsbetoninen ulkoseinä (näyte 2) sekä kellarikerroksen teräsbetoninen väliseinä (näyte 3). Näytteet tutkittiin standardien SFS-ISO 11465, SFS-EN 14039, ISO 11885, SFS-SN 12457-3 ja ISO 18287 mukaisesti.

Kuva 4. Teräsbetoninäytteet ja näytteenotto kohta.

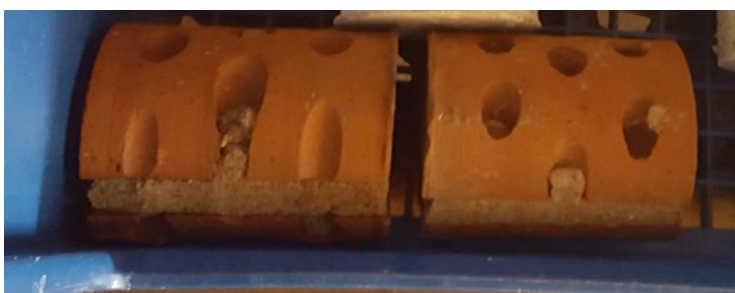
Kasarmin julkisivun tiilimuurauksesta porattiin timanttikoralla näytekappaleet (Kuva 5), jotka toimitettiin Labroc Oy:lle tutkittavaksi. Näytteet tutkittiin standardien SFS-ISO 11465, SFS-EN 14039, ISO 11885, SFS-SN 12457-3 ja ISO 18287 mukaisesti.

Kuva 5. Tiilimuurauksen näytteet.

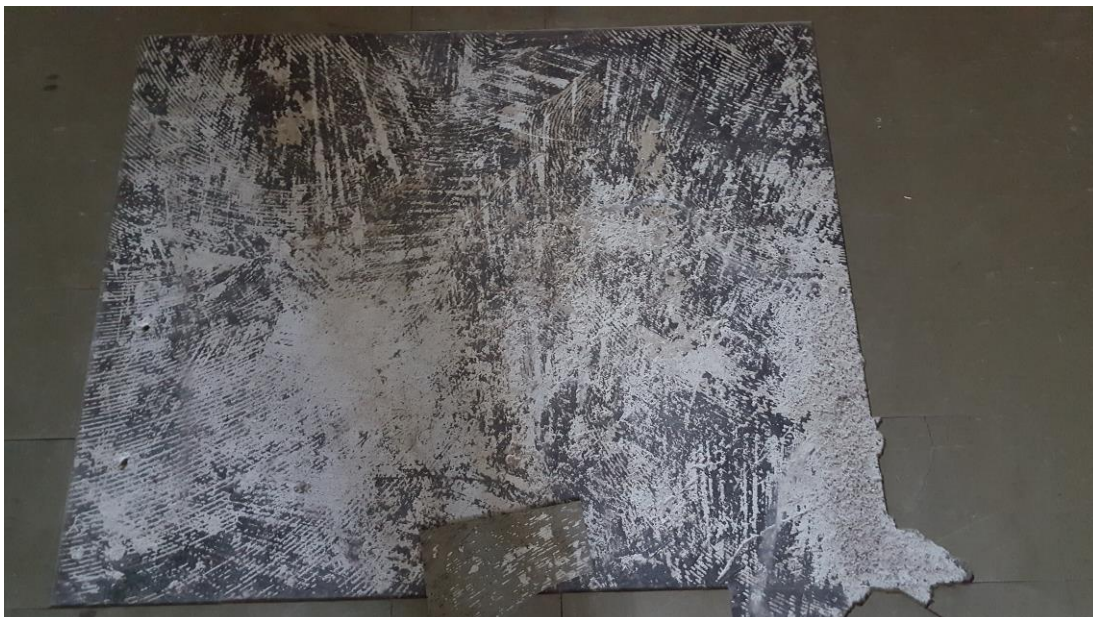
Asbesti oli kasarmin rakennusaikana yleisesti käytetty rakennusmateriaali, ja sen vuoksi sitä löytyy kasarmirakennuksen useista rakenteista. Asbestia sisältävää Finn-Flex-lattialaattaa ja liimaa (Kuva 6) on käytetty mm. varuskuntasairaalassa, sotilaskodissa, tuvissa, toimistotiloissa, elokuvasalissa ja luokkatiloissa. Majoitusosan alakatoissa on käytetty asbestia sisältävää Asbestiwool kattolevyä (Kuva 7). Rakennuksen ilmanvaihtokanavien liitoskohdissa on käytetty asbestia sisältävää kittiä ja tiivistenauhaa. WC- ja pesutiloissa on suureksi osaksi käytetty asbestia sisältävää materiaalia. Pesuhuoneissa on käytetty seinissä ja putkikanaalien verhouslevyissä LUJA-levyä, sekä WC- ja pesutilojen lattian ja seinien kiinnityslaasti sisältää asbestia. Myös pesuhuoneiden kosteuseristeenä käytetty materiaali sisältää asbestia. Putkieristeiden silotemassassa sekä kulma- ja jatkokohdissa on käytetty asbestia sisältävää materiaalia. Keittiön seinä- ja lattialaatoitus sekä kellarin kylmiön alakatot sisältävät asbestia. (Te-hokuivauksen kuntotutkimus 1.10.2015)

Kuva 6. FinnFlex-lattialaatta ja liima.

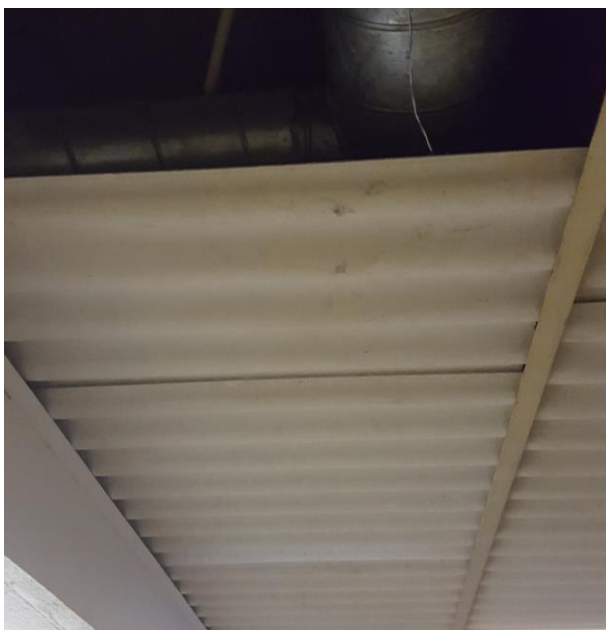
Kuva 7. Asbestiwool alakattolevy.

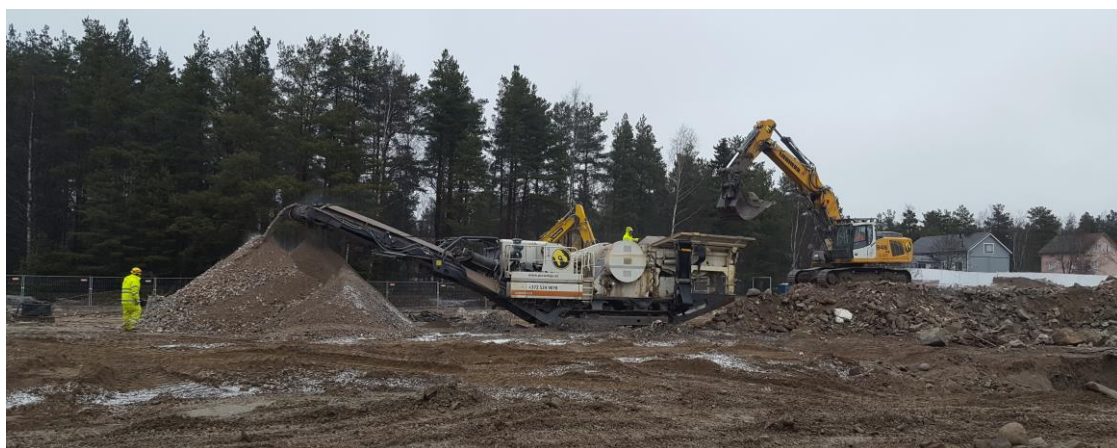
Betoni- ja tiilijätteen murskauksen tapoja on kaksi. Ainekset voi murskata joko yhdessä tai kahdessa vaiheessa. Kun murskaus tapahtuu yksivaiheisesti, se tehdään iskupalkkimurskauksella ja kaksivaihemurskauksessa murskaus tehdään leukamurskainta (Kuva 8) ja kartiomurskainta käyttäen.

Kuva 8. Kaivinkone siirtää betonijätettä leukamurskaimeen

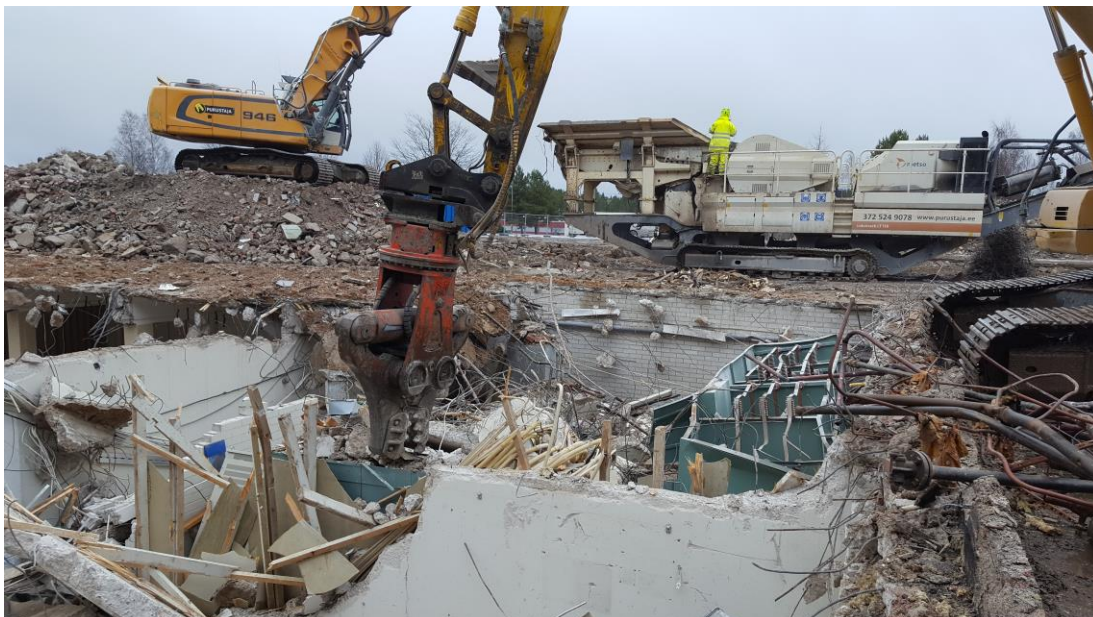
Ennen murskausta betoni- ja tiilijätteestä erotellaan muovi, puu, metalli, yms. Kaivinkoneisiin voidaan asentaa betonia leikkaavia saksia ja betonijauhureita (Kuva 9), joilla pystytään erottelemaan myös haitalliset materiaalit. Murskaimissa on magneettierottimet, joiden avulla teräkset erotellaan betoni- ja tiilijätteestä. Lopullisessa murskematerialissa saa olla epäpuhtauksia 1 %.

Kuva 9. Betonijauhuri

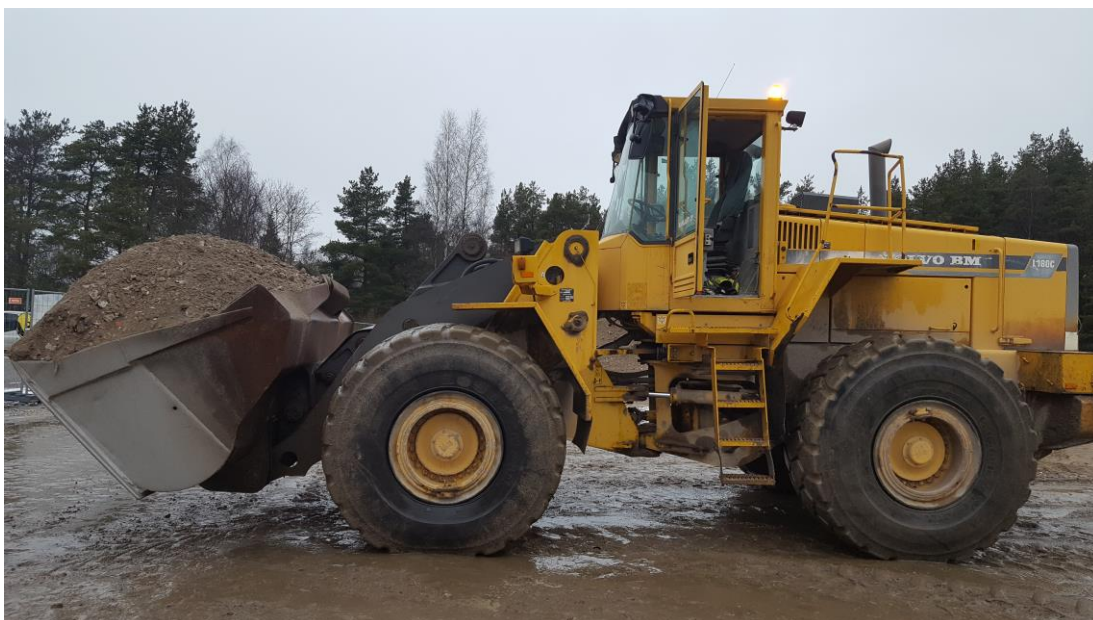
Betonijäte esimurskataan ennen murskausta 0,5-1 metrin suuruisiksi kappaleiksi, jotta ne voidaan syöttää murskaimeen. MARA-asetuksen mukaan betoni ja tiili murskataan 0-150 mm:n raekokoon (Kuva 10), jolloin se soveltuu hyötykäyttöön käytettäväksi.

Kuva 10. Valmis betonimurske siirretään kuorma-autoihin, joilla ne kuljetetaan uusiokäyttökohteisiin.

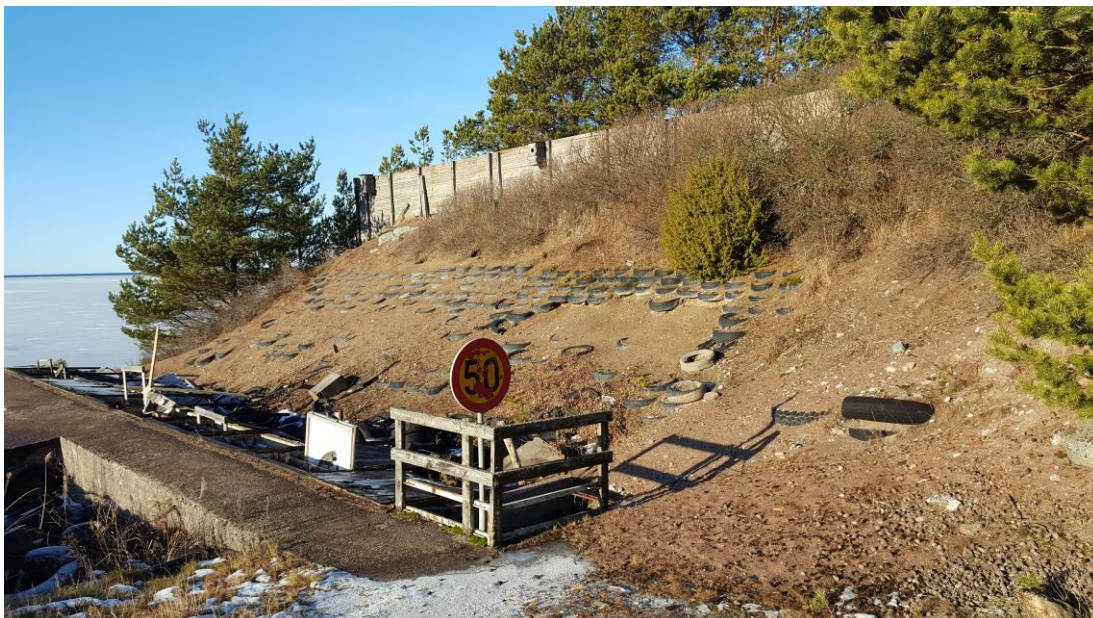
Saaren länsipuolella kallioisella rannalla sijaitsee puolustusvoimien käytössä ollut kiväärirata. Kiväärirata koostuu 150 metrin ja 300 metrin radoista sekä taustavallista ja kahdesta katoksesta. Kivennäismaasta ja autonrenkaista koostuva taustavalli (Kuva 11) on noin 7 metriä korkea ja 42 metriä leveä, jossa maa-ainesta on arviolta 2 760 m<sup>3</sup>ltr. Taustavallin pinta on peitetty kiviaineksella ja vallin päällä on laudoista rakennettu aita. Vallin edessä on betonista rakennettu potero, josta näytettiin ampumaharjoituksissa näyttötauluja. Ampumaratojen väliosa on kalliota, jolle on alkanut kasvaa kasvillisuutta sen jäätyä vähäiselle käytölle.

Kuva 11. Taustavalli.

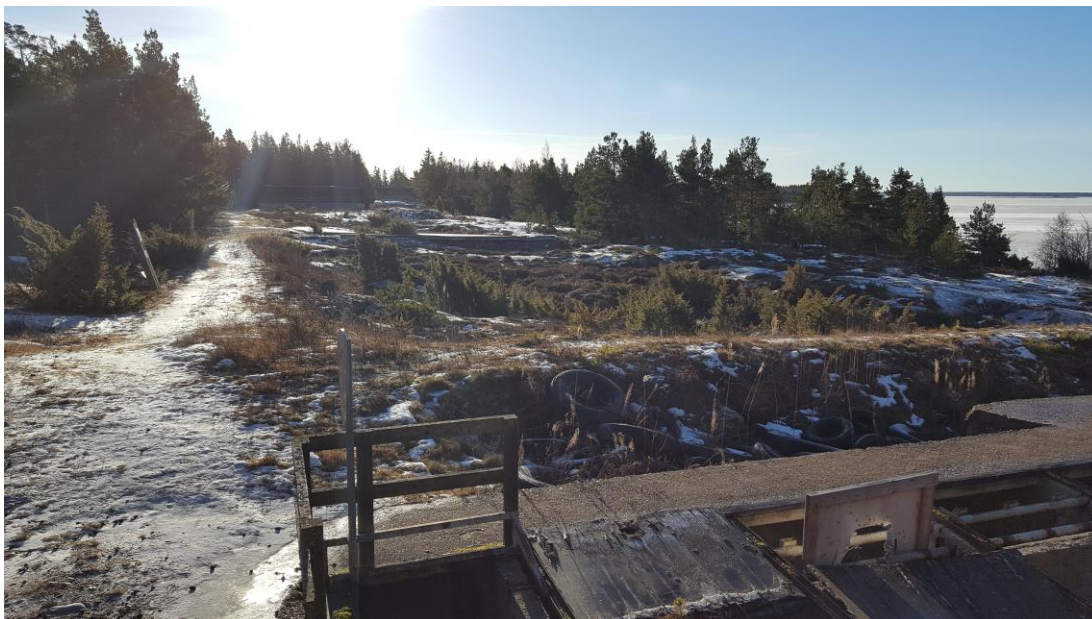
Ampumaradalle on esitetty ehdotus, jossa taustavallista tehdään kesäteatterin esiintymislava ja ampumaradan väliosasta (Kuva 12) tulisi katsomoalue. Käytännössä tämä tarkoittaa sitä, että välialueen pohja täytetään kasarmin purusta syntyvällä betoni- ja tiilimurskeella ja murskeen päälle tuotaisiin luonnon kiviainesta.

Kuva 12. Ampumaradan välialue, johon on suunniteltu katsomoalue.

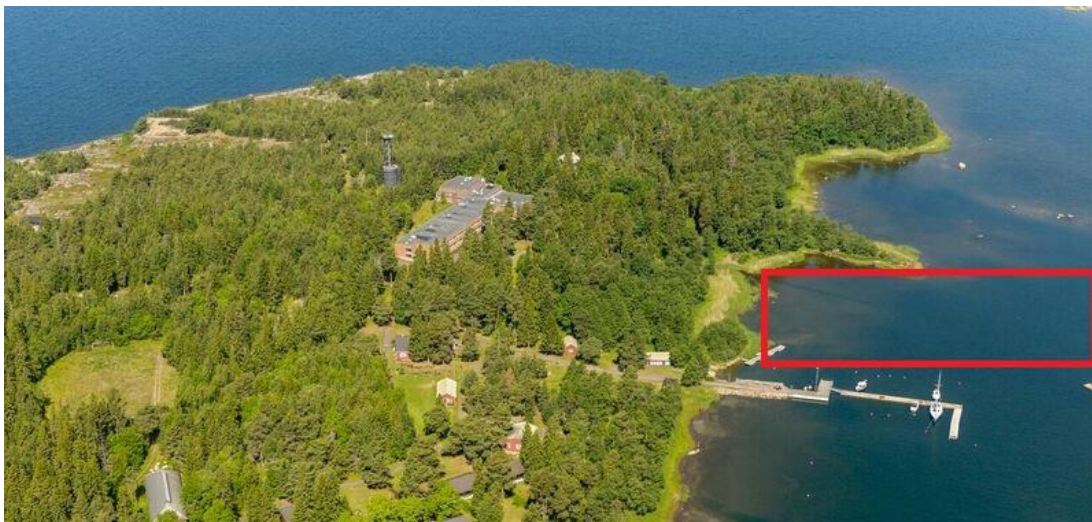
Kuuskajaskarin saaren itäpuolella sijaitsee vierasvenesatama, jonne voi kesäisin jättää veneen laituriin. Saaren itä- ja pohjoisranta-alueet ovat ajoittain hyvin tuulisia ja tuulet osuvat myös laituralueeseen. Ehdotuksena onkin ollut, että kasarmin purusta syntyvää betoni- ja tiilimursketta käytettäisiin vierasvenelaiturin pohjoisella puolella (Kuva 13) suojaamaan laitureilta mahdollisilta myrskyiltä.

Kuva 13. Aallonmurtajan suunniteltu sijainti on merkitty punaisella (Kuva Rauman kaupunki).
