Tiina Säily

Korjausrakentamisen suunnitteluratkaisuja 1800–1950-luvuilla rakennettuihin raken- nuksiin Suomessa. Suunnittelijan ohje.

Insinöörityö

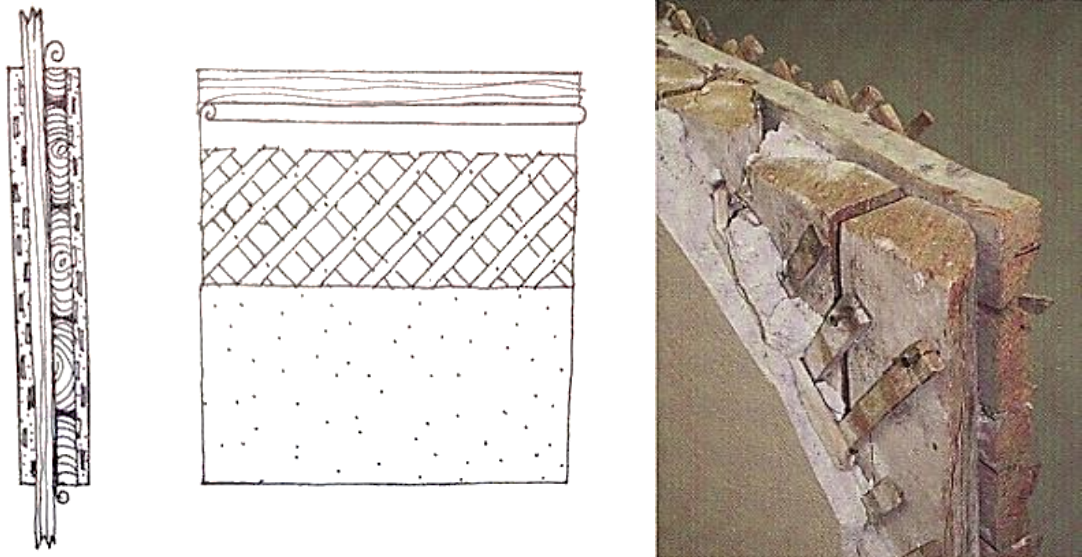
Yleisin kevyt väliseinätyyppi oli molemmin puolin tikkurapattu Cloison-seinä "Kloissoni" (kuva 9). "Kloissoni"-seinä oli sen ajan ekologinen ratkaisu, sillä mahdollisimman suuri osa purettujen puutalojen purkutavarasta pyrittiin käyttämään uudelleen. Seinässä oli usein 2-3 kerrosta ristikkäistä lankkua tai lautaa ja kerrosten väliin sijoitettiin seinän tiivistämiseksi vuorauspahvia tai -paperia. Seinään ei saanut tehdä sähköjohtoja, jakotai pistorasioita vaan asennukset oli tehtävä seinän pinnalle. [5, s.112.]

Kuva 9. Cloison-väliseinä eli "kloissoni" [5, s.113 ja 10, s.34]

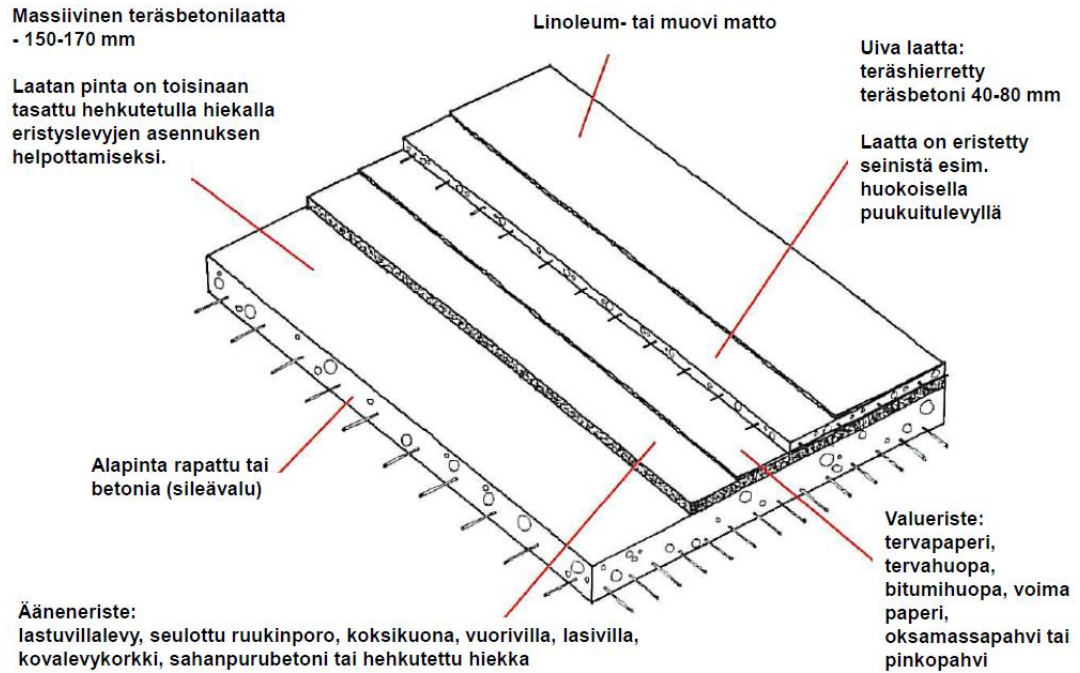
1950-luvulla välipohjana yleistyi tasavahvuinen massiivinen teräsbetonilaatta, joka alalaattapalkistoon verrattuna kulutti enemmän terästä ja betonia mutta säästi työkustannuksia. Mikäli laatta oli yhteen suuntaan raudoitettu, sen kokonaiskorkeus oli 200 mm. Jos laatta haluttiin ristiinraudoittaa, voitiin jänneväliä kasvattaa viiteen metriin ja tällöin palkit oli sijoitettava väliseinien kohdalle. Ristiinraudoitetulla laattalla paksuus oli vain 100–110 mm, minkä vuoksi kantavan rakenteen päälle valettiin ääneneristykseen takia valusolubetonia tai ”uiva” teräsbetonilaatta eristekerroksen varaan (kuva 15). Kuva 16 esittää yläpohjarakennetta, joka on suojattu palopermannolla. [5, s.101 ja 105.]

Kuva 15. Ristiin raudoitettu teräsbetonilaatta, jossa "uiva" teräsbetonilaatta (välipohja).

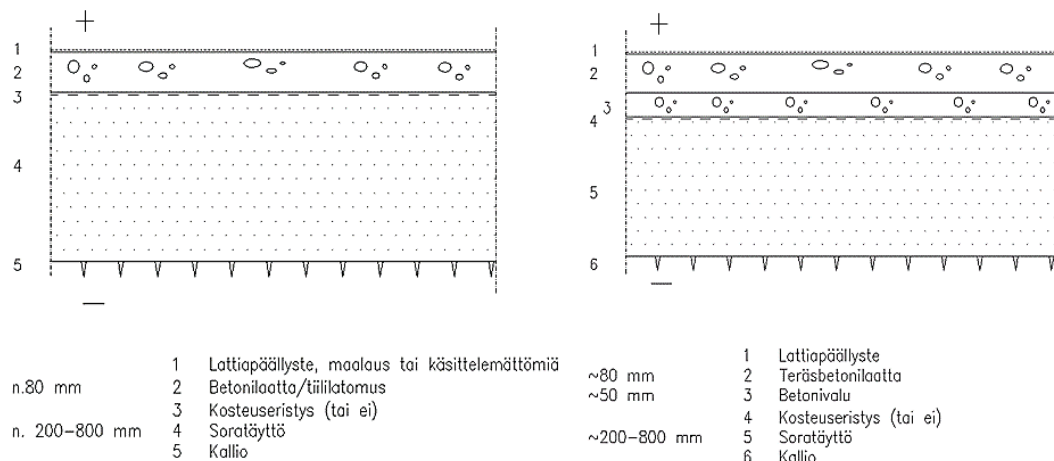
Alla (kuva 22) näkyy kaksi vanhaa alapohjarakennetta, joita on käytetty vanhassa van-
kilarakennuksessa (rakennusvuosi 1830–1880). Kuvissa esitetyt alapohjarakenteet
koostuvat lähinnä betonilaatasta sekä soratäytöstä eikä rakenteessa ole käytetty erillis-
tä lämmöneristettä. Joissakin vanhoissa maanvastaisissa alapohjissa on saatettu käyt-
tää maakosteuden hallinnassa muovikalvoa, joka voi sijaita maapohjan päällä tai ki-
viainestäytön keskellä. Nykyään muovikalvoa ei enää käytetä, koska ei haluta rajoittaa
kosteudensiirtymistä rakenteesta maahan tai päinvastoin. Vanha rakenne puretaan
alustäyttökerroksineen, joten korjaustarve perustuu näin ollen lämmöneristykseen li-
säämiseen ja betonilaatan vahvistamiseen. [31.]

Kuva 22. Alkuperäinen alapohjarakenne maanvastaisesta betonilaatasta kahdella tavalla toteutettuna.

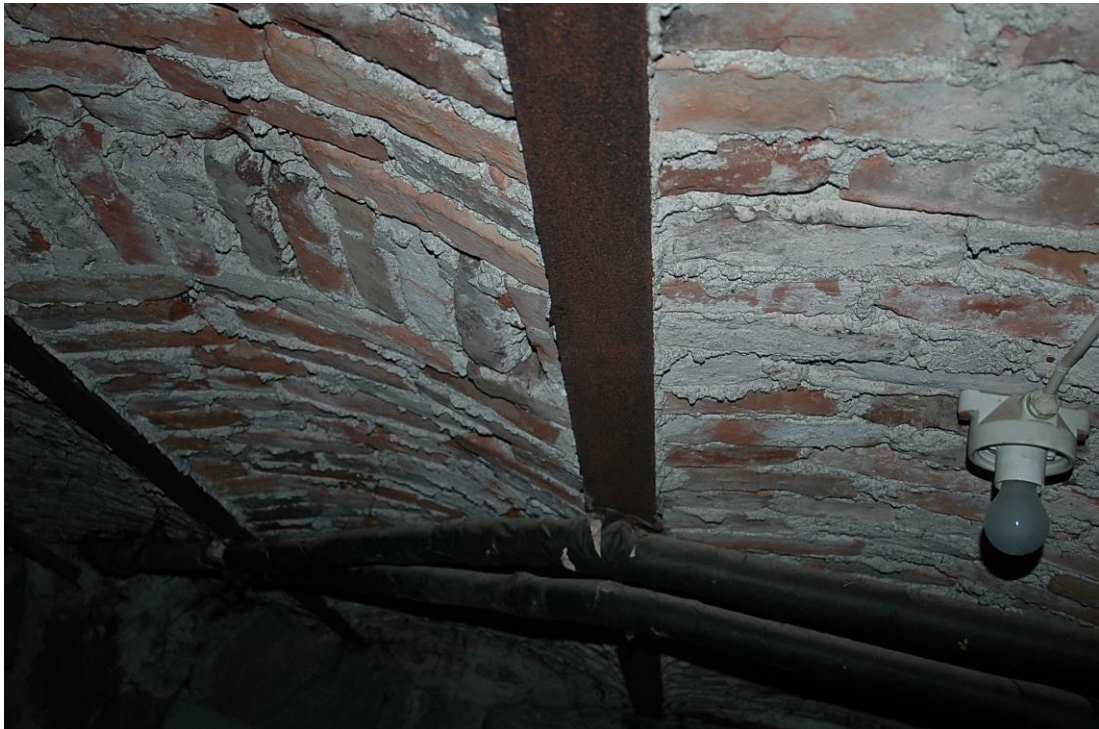
Tässä liitteessä on esitetty kuva vanhasta kappaholvirakenteesta.

Kuva 42. Kellarikerroksen vanha kappaholvirakenne.

Alla (kuva 24) näkyy vanha kappaholvirakenne, jota on käytetty vanhassa vankilarakennuksessa (rakennusvuosi 1830–1880). Kappaholvirakennetta on käytetty yleisesti kellarikerrosten yläpuolisissa välipohjissa tai sisäpihojen alapuolisena rakenteena. Liitteessä 1 on esitetty valokuva vanhasta kappaholvirakenteesta.

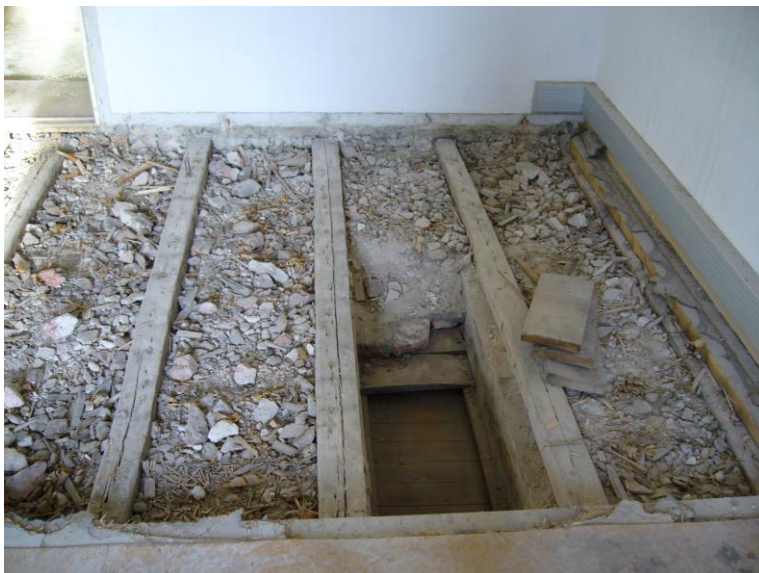
Tässä liitteessä on esitetty kuva vanhasta avatusta puuvälipohjarakenteesta.

Kuva 43. Vanha avattu puuvälipohjarakenne.

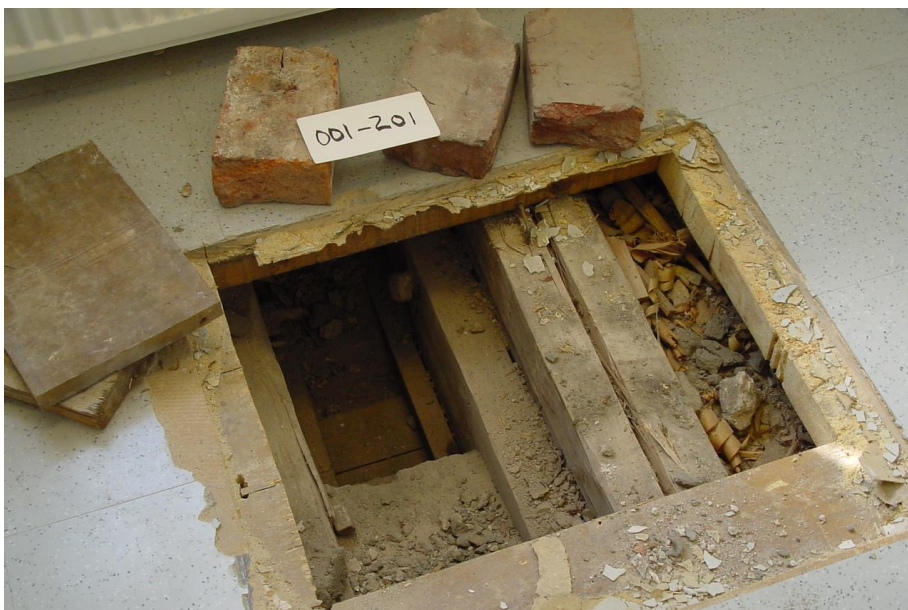
Kuva 44. Avattu puuvälipohja.

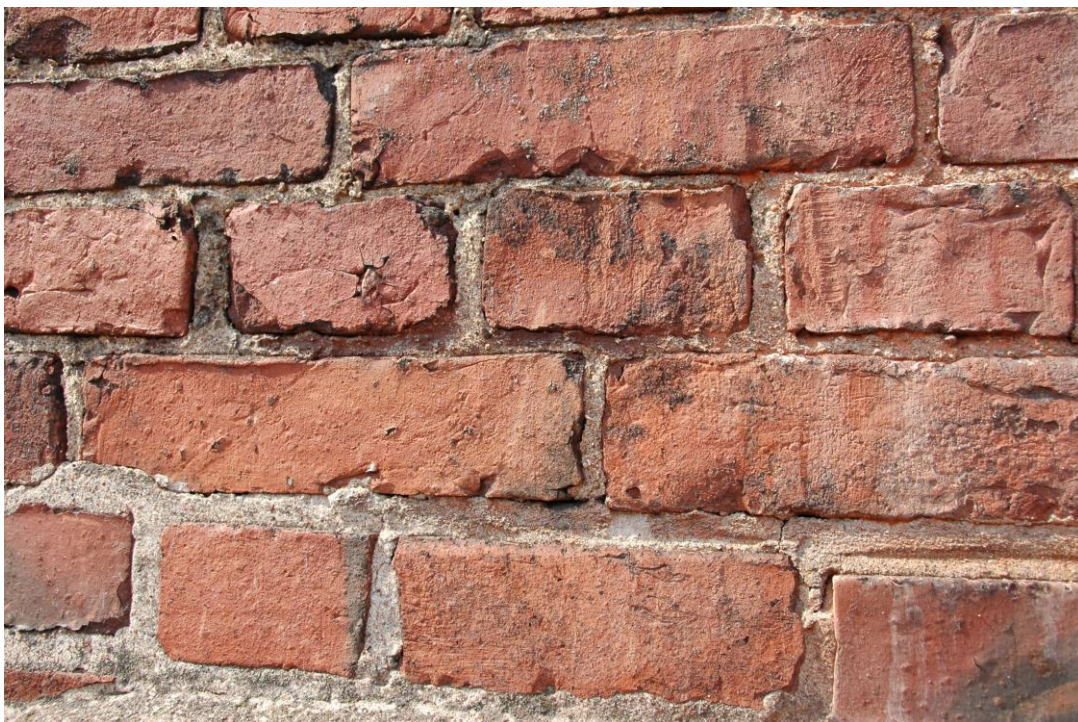
Tässä liitteessä on esitetty kuva vanhasta massiivisesta tiilimuuriseinästä.

Kuva 45. Massiivinen tiilimuuriseinä.

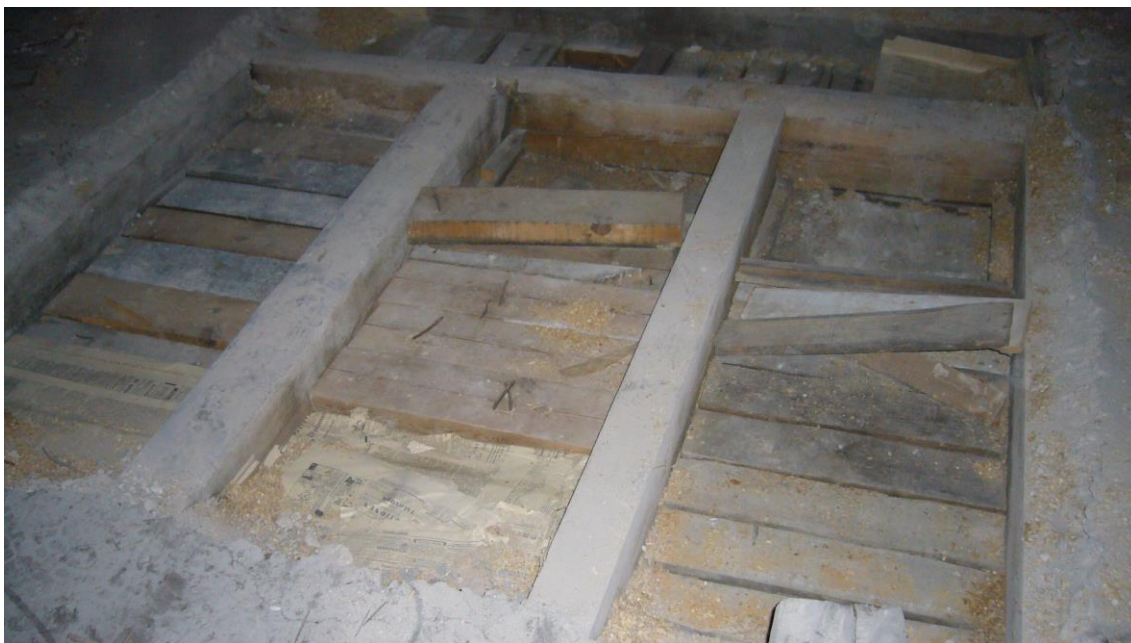
Tässä liitteessä on esitetty kuva vanhasta avatusta puuyläpohjarakenteesta, jossa on ollut tiilinen palopermanto päällä.

Kuva 46. Avattu vanha puuyläpohjarakenne.

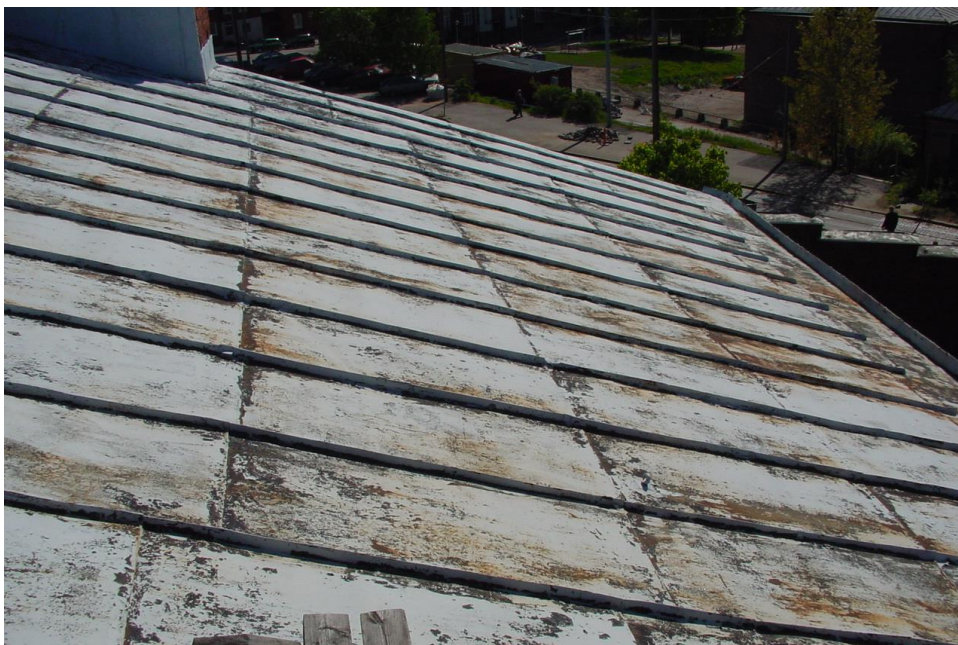
Tässä liitteessä on esitetty kuvia vanhasta vesikattorakenteesta, jossa on peltikate on-telolaattayläpohjalla ja kylmällä tuulettuvalla ullakolla.

Kuva 47. Vanhan vesikaton kunto.

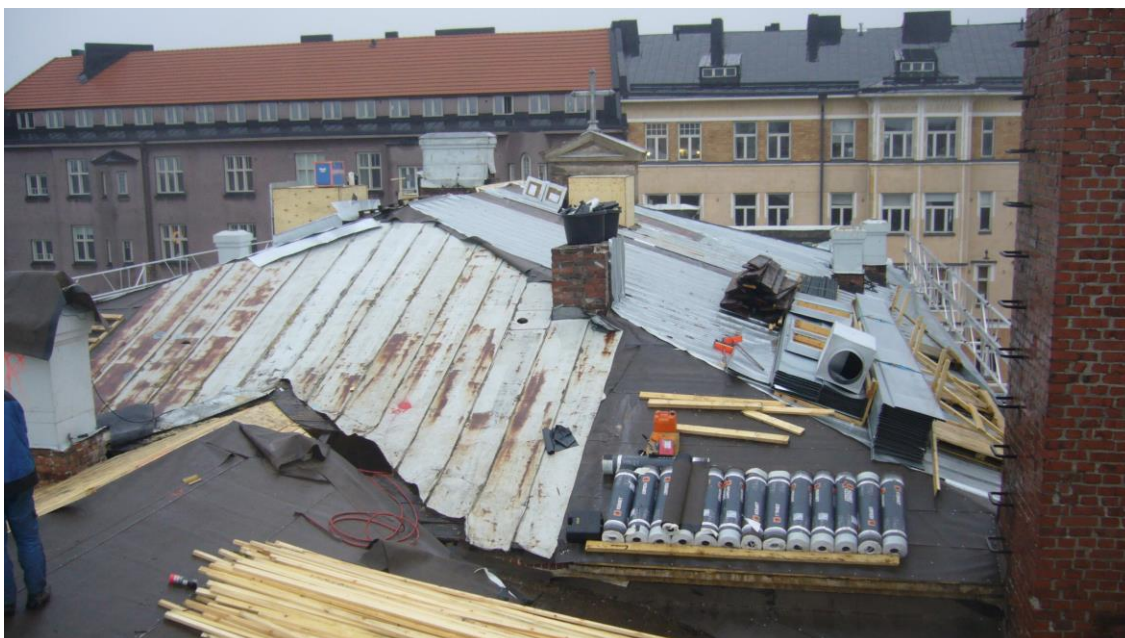
Kuva 48. Vanhan peltikaton uusiminen käynnissä, jossa kermialuskate on koko kattoalueella.

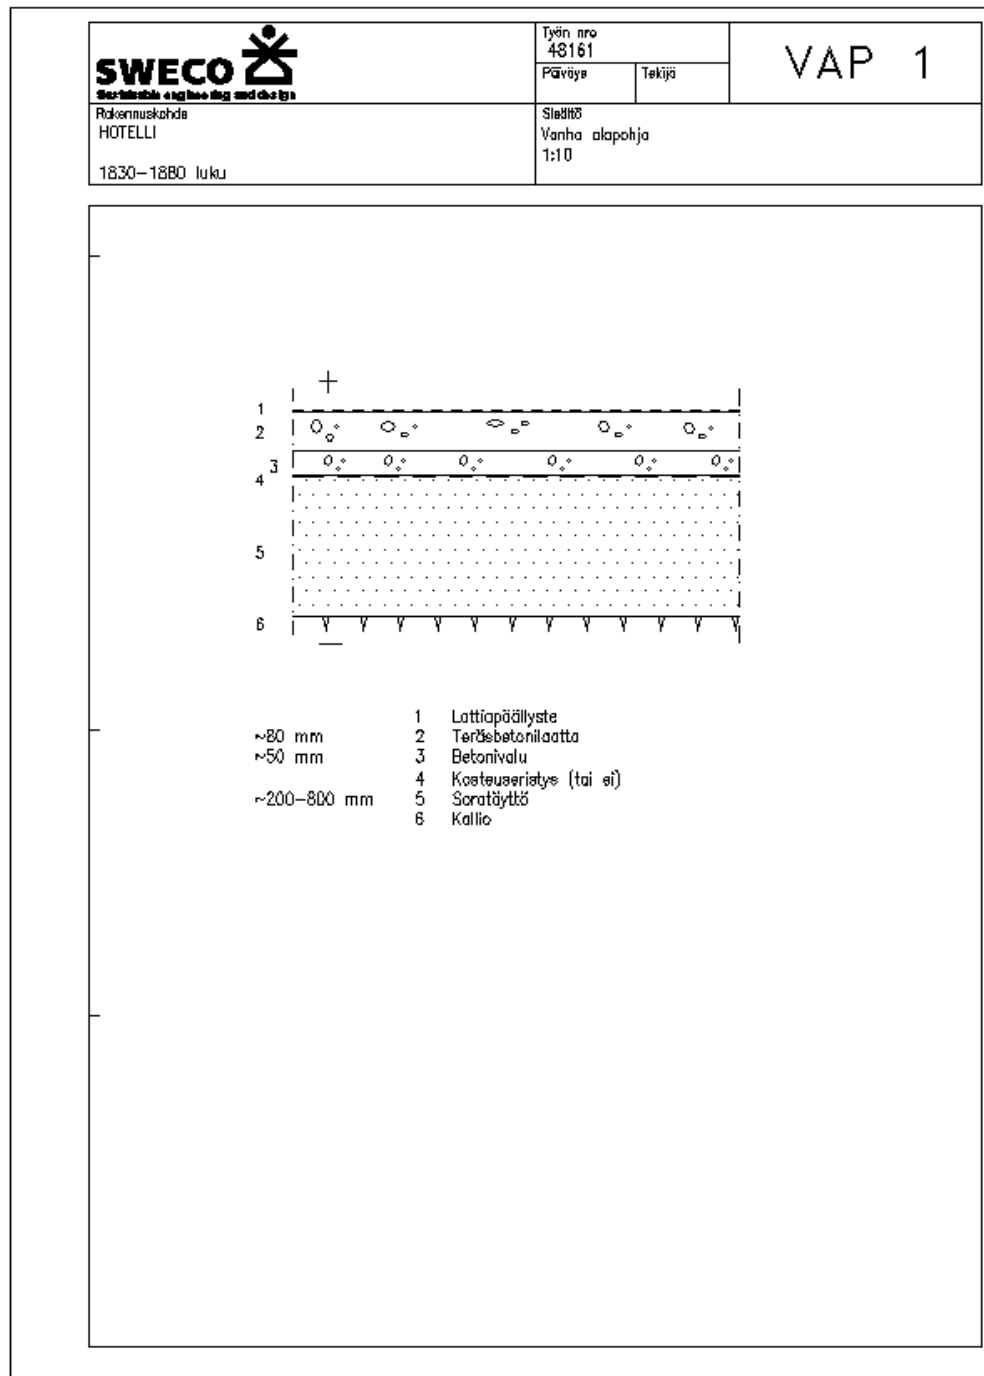
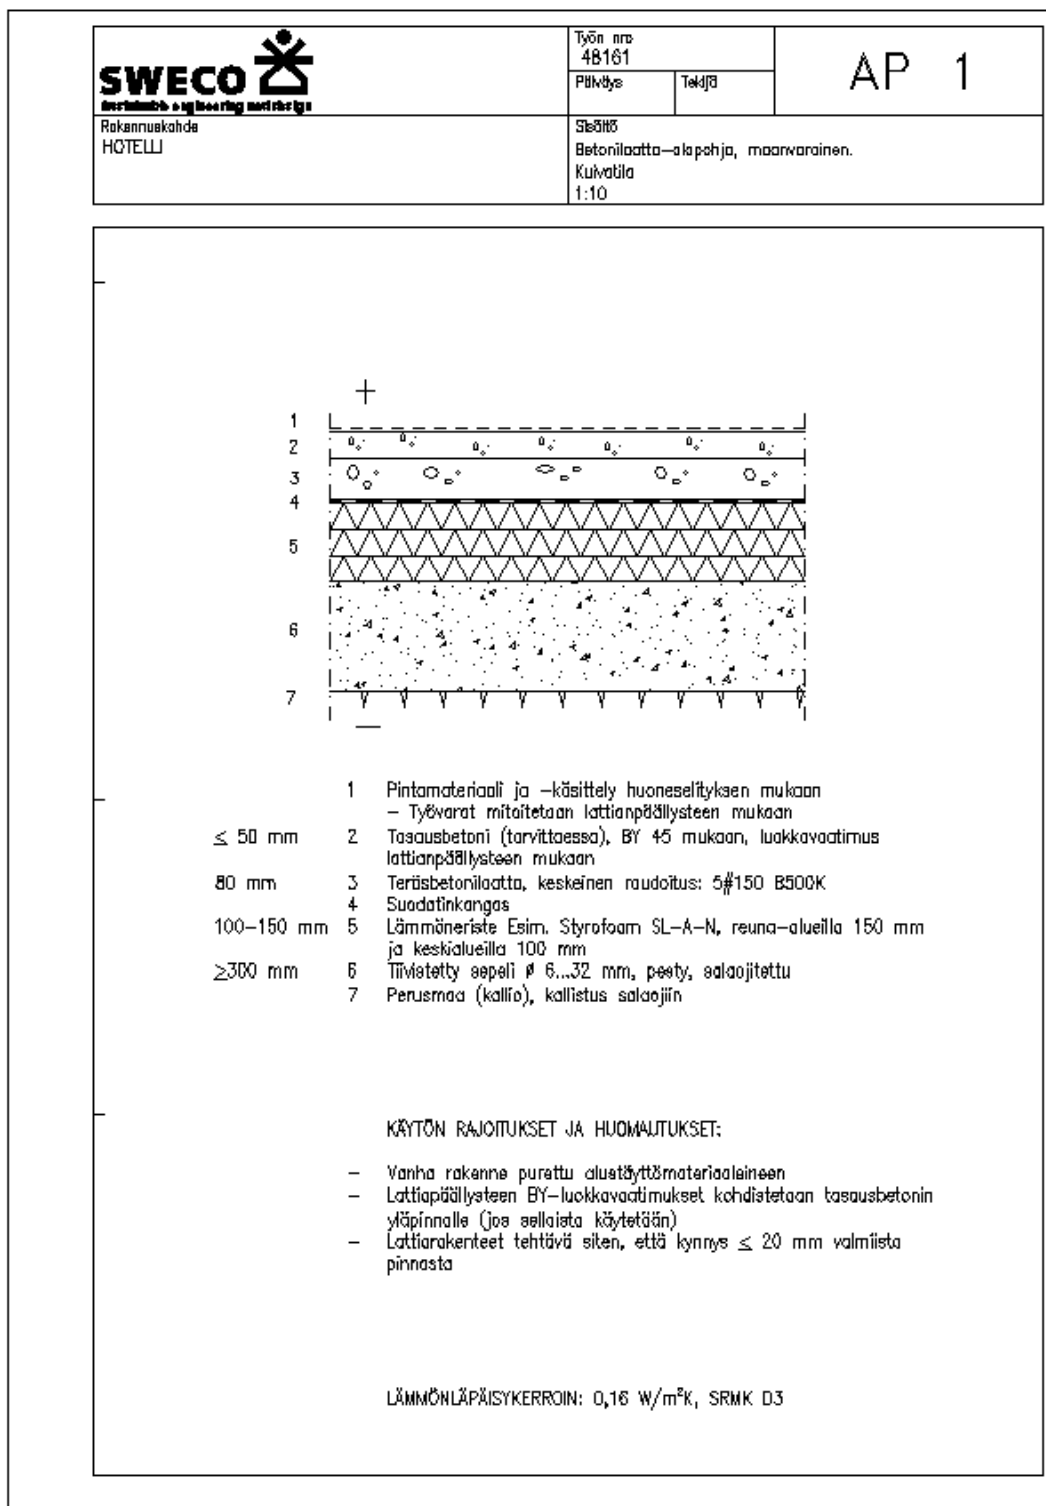
Alapohjan detaljikonaisuus

Tässä liitteessä on esitetty yksi esimerkki alkuperäisen ja korjatun alapohjarakenteen (kuivatila) detaljikonaisuudesta, jotka tallennetaan yrityksen tietokantaan dwg-muotoisina tiedostoina.
