Katariina Spora

# Triax-anturielementin prosessikontrollin parantaminen sahauksessa

Insinöörityö

18.5.2017

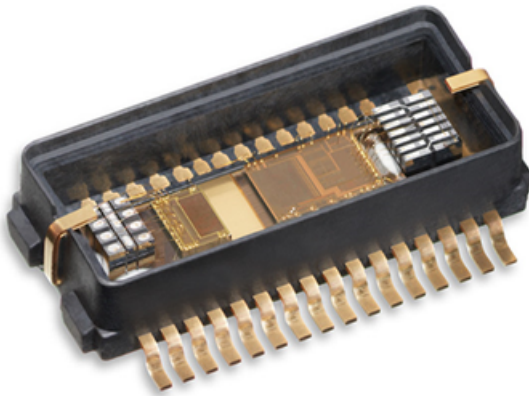
Kuva 1: Valmiiksi koottu komponentti [2].

Muratan anturit koostuvat anturielementistä sekä ASIC-mikropiiristä (kuva 1). Anturielementtien valmistuksessa laatu on hyvin tärkeää, koska tuotteet on tarkoitettu hyvin herkkiin ja turvallisuuskriittisiin kohteisiin ja toimimaton anturi saattaa aiheuttaa todella suuria vaaratilanteita. Tämän insinööriyön tavoitteena on tutkia, voidaanko yhden volyymiltaan suurimman Muratan valmistaman anturielementin laadunvalvontaa parantaa. Triax-anturielementtiä käytetään useissa Muratan tuoteperheissä, ja siksi sen laadun valvominen onkin tärkeää.

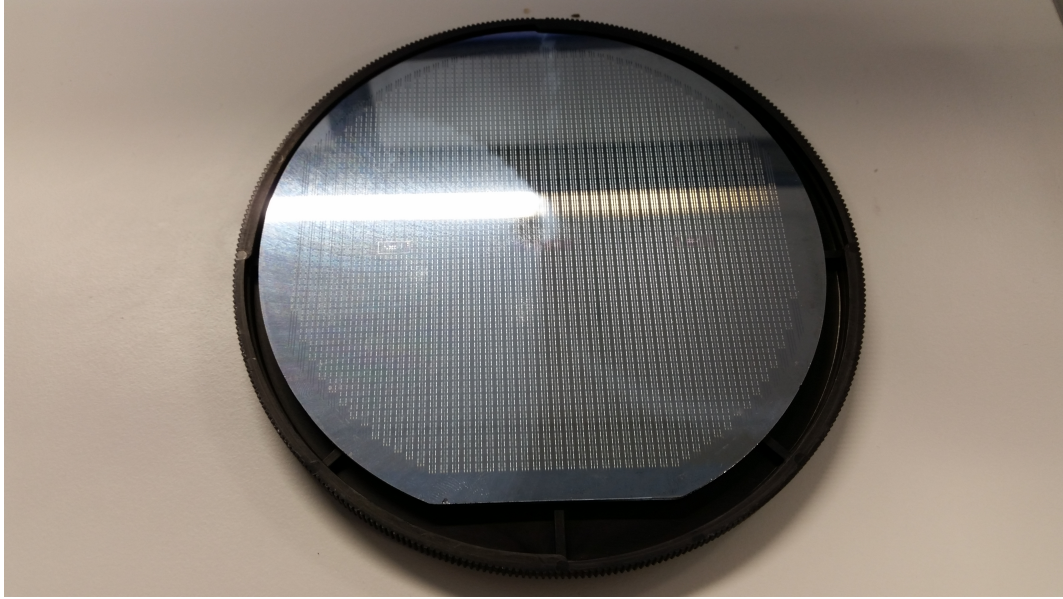
Ennen sahausta kiekot ovat olleet täysin yhtenäisiä (kuva 6), eikä erillisiä anturielementtejä vielä ole. Sahauksessa kiekot sahataan siten, että jokainen anturielementti irtoaa yhtenäisestä kiekosta (kuva 7). Anturielementit pysyvät edelleen kuitenkin kiinni sahausteipissä ja ne irrotetaan yksittäisiksi anturielementeiksi vasta höyrystyksessä.

Kuva 6: Sahaamaton Triax-anturielementtikiekkö [9].

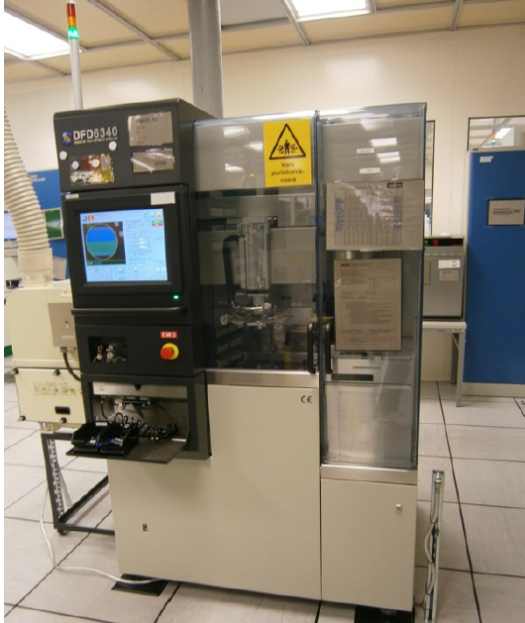
Kiekkot sahataan käyttäen erilaisia teriä tuotteesta riippuen (kuva 8). MFI:llä käytetään pronssi- sekä nikkelpinnoitettuja teriä. Piin leikkaamisen hoitavat terän timanttikiteet. [10.]

Kuva 8: Saha [11].

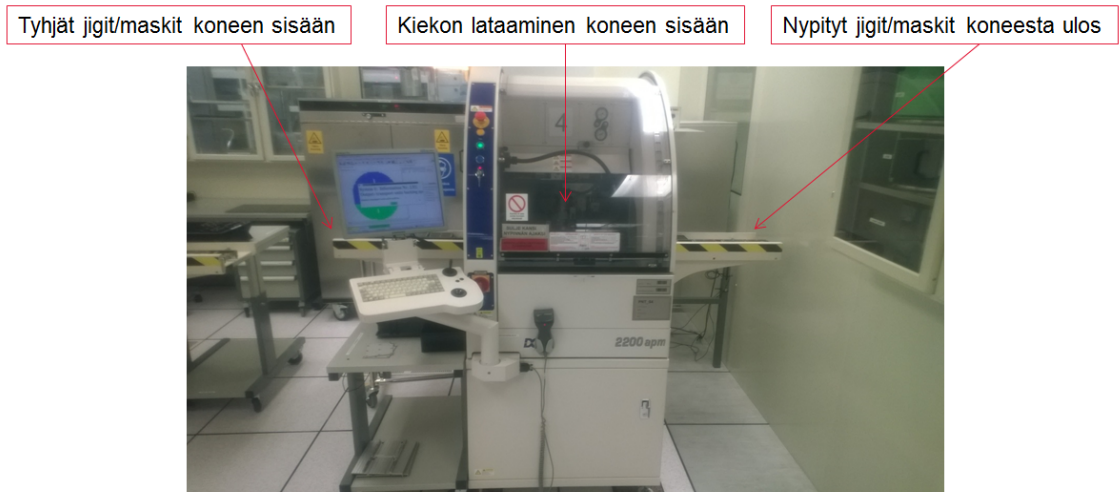
Kuva 10: PNT-laite [17].

Kuvasta 10 nähdään, kuinka PNT-laitteen alkupäästä maskit menevät tyhjinä sisälle. Sahauksesta tuleva kiekko asetetaan edestä omalle paikalleen laitteen sisään. Tästä laite nypii anturielementit maskeihin, jotka tulevat oikeasta reunasta ulos.

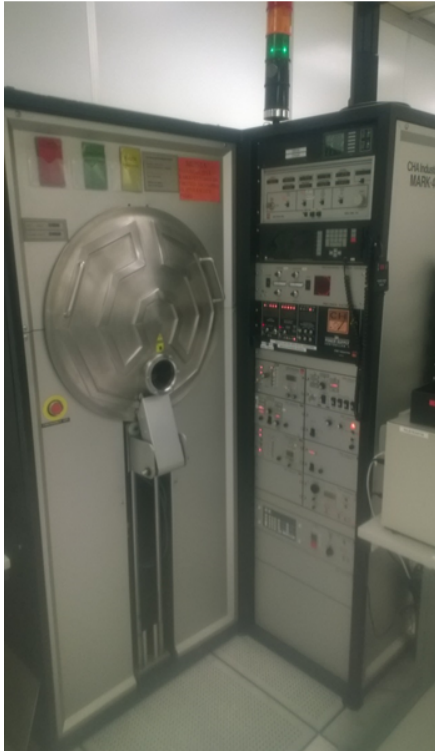
Nypinnän jälkeen höyrystysmaskiin kiinnitetään kansi, jolloin anturielementit jäävät juuri oikeaan asentoon maskin sisälle. Tätä kutsutaan maskaukseksi. Maskauksen jälkeen maskit asetetaan höyrystimeen (kuva 12), jossa anturielementtien toiselle sivulle höyrystetään metallipinnoite. Tätä sivua, johon metallipinnoite höyrystetään, kutsutaan anturielementin etupuoleksi. Metallia riippuu tuotteesta, mutta yleisin käytetty metalli on alumiini. Triax-anturielementteihin käytetään sekä kulta- että alumiinipinnoitetta.

Kuva 12: Höyrystin [17].

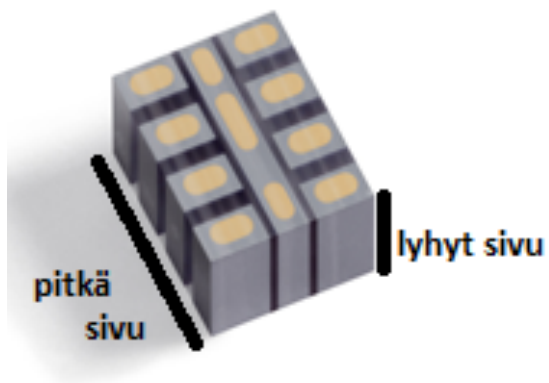
Triax-anturielementiltä mitataan sahauksen jälkeen lyhyemmän sivun (kuva 16) kulman suuruutta sekä sivujen pituuksia Vision 2 -mittalaitteella. Lyhyen sivun kulmaa mitataan, koska se on tuotekohtainen vaatimus anturin kokoonpanoa varten. Uutta mittaus- ta harkitaan Triax-anturielementille, jotta pystyttäisiin parantamaan sahauksen laatu- kontrollia sekä reagoimaan laatu- poikkeamiin nopeammin. Uusi mittaus koskee Triax- anturielementin pitkän sivun (kuva 16) kulman suuruutta, jonka tulisi olla 90 astetta.

Kuva 16: Triax-anturielementin lyhyt ja pitkä sivu [7].

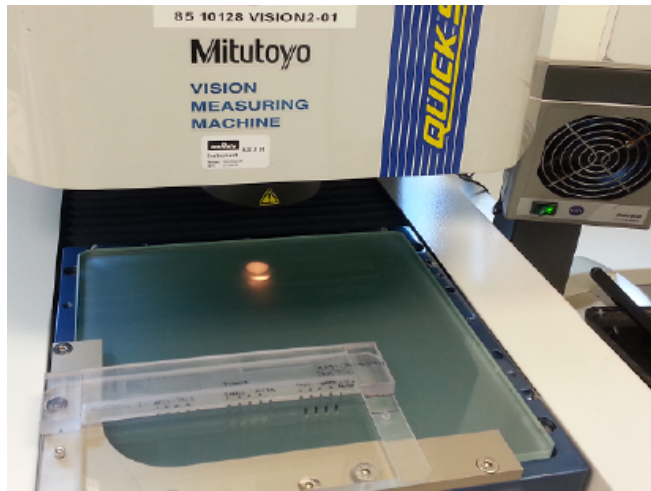
Anturielementit asetetaan mittalaitteelle kamman avulla (kuva 17). Kampa asettaa anturielementit oikeaan asentoon kulman sekä sivujen pituuksien mittaamista varten.

Kuva 17: Vision 2 -mittalaite ja kampa, jolla elementit asetellaan mittausasentoon [22].
