BETONIRAKENTEEN KUIVATUS

Kuivatusjärjestelmä kosteusvauriotilanteessa

Opinnäytetyö
Huhtikuu 2017

Rakennustekniikan koulutusohjelma
Kiinteistönpitotekniikka ja korjausrakentaminen

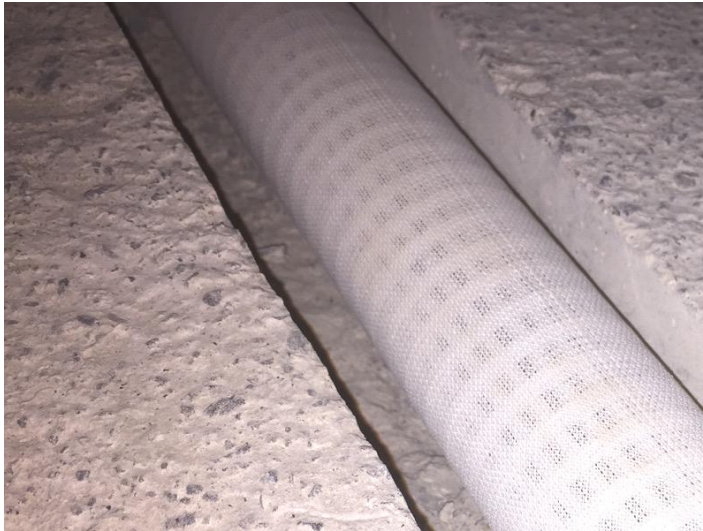
KUVA 1. Tulilattiaputki uritettu laattaan.

Korjaushankkeissa Tulilattiajärjestelmä voidaan asentaa laattaan urituksella (kuva 1). Näin saadaan kuivatettua kastunut laatta ja estettyä alhaalta rakenteeseen nousevaa kosteutta. Korjaustoimenpide tarjoaa vaihtoehdon perinteisiin uusimiskorjauksiin ja on verrattain helpompi, nopeampi sekä kustannustehokkaampi vaihtoehto toteuttaa. Työn lopputulos on myös pitkäikäinen, sillä kerran asennettu putkisto on lähes ikuinen. Korjausmenetelmä Tulilattiajärjestelmällä voisi olla hyödyllinen ajatellen taloyhtiöiden ja kuntien remontteja.

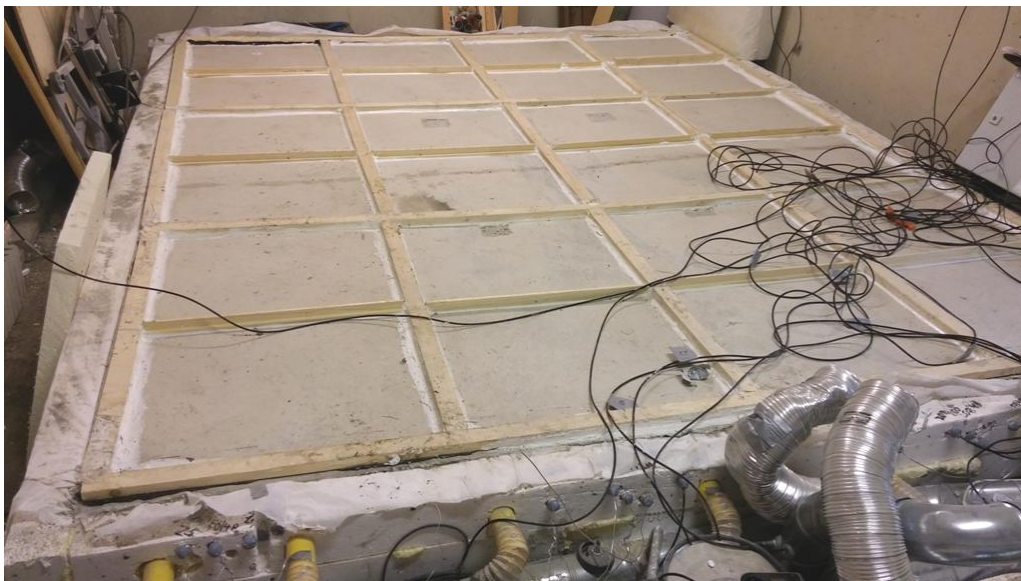
KUVA 2. Puurimat asennettuna laatan päälle.

Kasteltavien laattojen päälle rakennettiin puurimoista kehikot liitteen 3 mukaisesti. Rakennettujen altaiden on tarkoitus varmistaa, että vesi imeytyy laattaan, eikä pääse karkaamaan valumuotin reunoista laatan alle vääristämään tuloksia. Tutkimuslaattaan, jossa on kuivattava putkisto, rakennettiin lisäksi pienempiä altaita. Näin varmistettiin, että laatan pinnan mahdolliset kaltevuudet eivät vaikuta veden imeytymiseen ja vesi imeytyisi tasaisesti laatan jokaiselle osa-alueelle (kuva 2). Rimat liimattiin ja tiivistettiin laattoihin kiinni liimamassalla ja silikonilla.

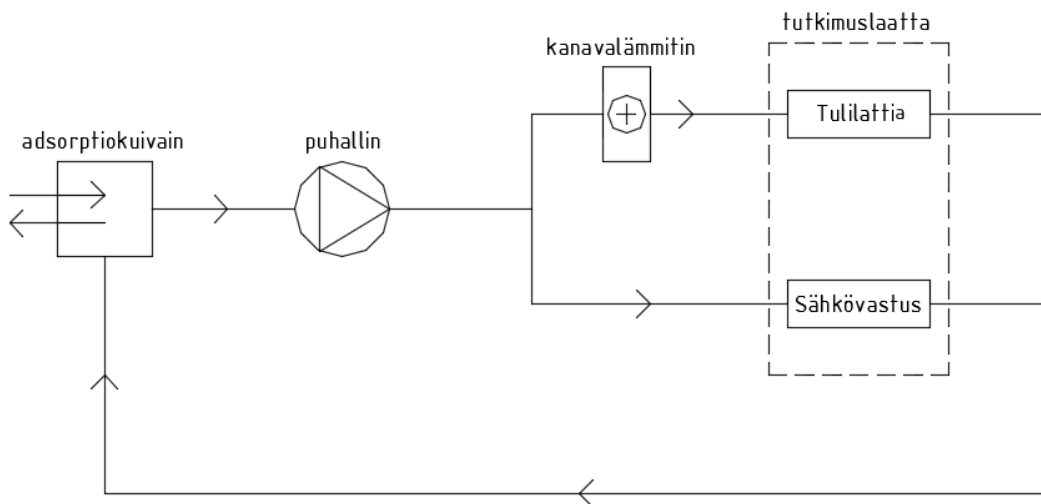
KUVAAJA 5. Piirikaavio laitteistosta, ilman kiertosuunnat järjestelmässä on merkitty nuolin.

Laatan lämmitysjärjestelmään kuuluu puhallin, VEAB -kanavalämmitin ja adsorptiokuivain CTR 500XT (kuvaaja 5). Puhallin puhaltaa adsorptiokuivaimelta tulevaa kuivaa ja lämmintä ilmaa tutkimuslaatalle. Tutkimuslaatta on jaettu kahteen tarkasteltavaan osa-alueeseen: Tulilattiaan ja sähkövastukseen. Molemmissa osa-alueissa on putkisto sisällä, jossa adsorptiokuivaimelta tuleva ilma kiertää. Tulilattia puolen ilmaa lämmitetään kanavalämmittimellä ja sähkövastuspuolta sähkövastuksin. Sähköinen lattialämmityskaapeli on asennettu kulkemaan putkijaon puolella välissä ja sen teho on 3 kW.

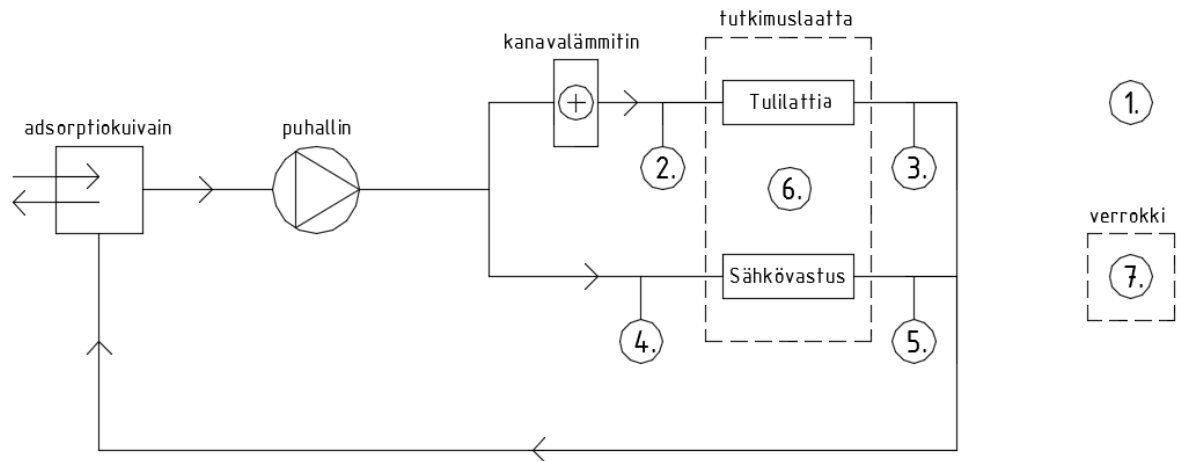
KUVAAJA 6. Mittauspisteiden periaatteellinen sijainti koejärjestelyssä: 1. huoneilma, 2. menoilma Tulilattia, 3. paluuilma Tulilattia, 4. menoilma sähkövastus, 5. paluuilma sähkövastus, 6. tutkimuslaatan siirrettävät anturit (8 kpl), 7. verrokkilaatta

Vaisalan HMP110-antureita on koejärjestelyssä yhteensä 14 kappaletta. Osa antureista on asetettu mittaamaan kiinteää pistettä ja osaa antureista kierrätetään useamman mittauspisteen välillä. Kuvaajassa 6 on esitetty periaatetasolla antureiden sijoittelu koejärjestelyssä.

Tutkimuslaatan osa-alueet on erotettu toisistaan niin, että molempien kiertoja on mahdollista tarkastella erikseen. Kiertojen meno- ja paluuilman lämpötilan ja suhteellisen kosteuden arvoja mitataan jatkuvana mittauksena. Jatkuvana mittauksena on myös huoneilman ja verrokkilaatan lämpötilan ja kosteuden arvot. Verrokkilaatan mittauspisteen syvyydeksi on asetettu valuvaiheessa 48 mm.

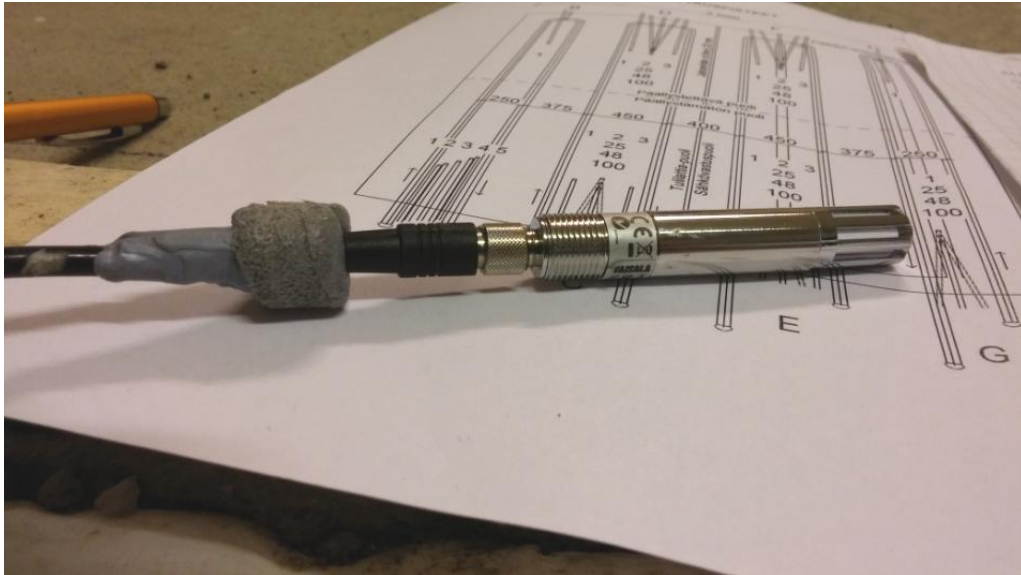
KUVA 4. Anturin tiivistys mittaputken solumuovilla ja elastisella massalla.

Kokeessa mittaputket tiivistettiin anturin tyven kohdalta solumuovin palalla, jonka kiinnittyminen varmistettiin elastisella massalla (kuva 4). Tämä mahdollisti sen, että mitattavan alueen ilmatilavuus jäi mahdollisimman pieneksi, eikä huoneilma päässyt aiheuttamaan suurta epätarkkuutta mittaustuloksiin. Mittaputken pää suljettiin vielä elastisella massalla lisävarmuuden saamiseksi.

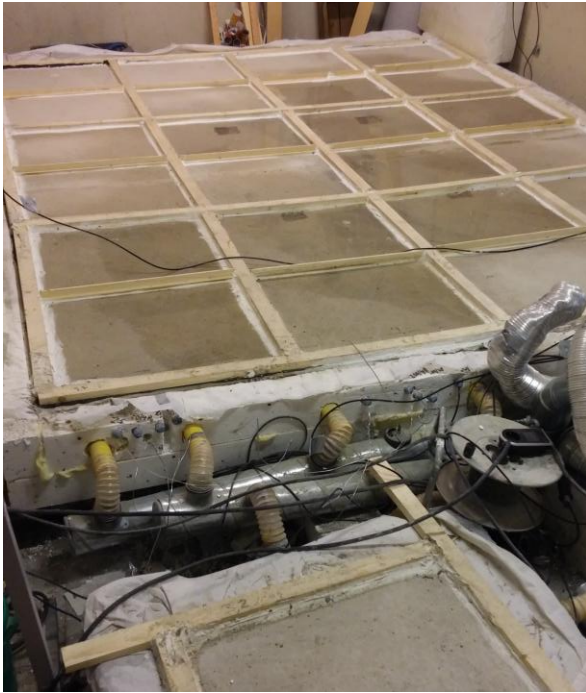
KUVA 5. Vesi imeytyi tutkimuslaatalle epätasaisesti rimoituksesta huolimatta.

Laattojen kasteluissa pyrittiin rimoituksella vaikuttamaan siihen, että vesi imeytyisi tasaisesti joka puolelle laattaa. Saaduista tuloksista kuitenkin havaittiin, että tutkimuslaatan osilta tässä ei onnistuttu aiotulla tavalla. Laatta kastui arvaamattoman epätasaisesti (kuva 5) ja samoilla mittaussyvyyksillä olevissa suhteellisen kosteuden lukemissa oli paikoin suuriakin eroja. Koe opetti sen, että vesi imeytyy betoniin hyvinkin arvaamattomasti ja sen liikkeitä on vaikea kontrolloida, vaikka näin haluttaisiinkin. Tulosten tarkastelussa on otettava huomioon laatan eri lähtöarvot suhteellisissa kosteuksissa.

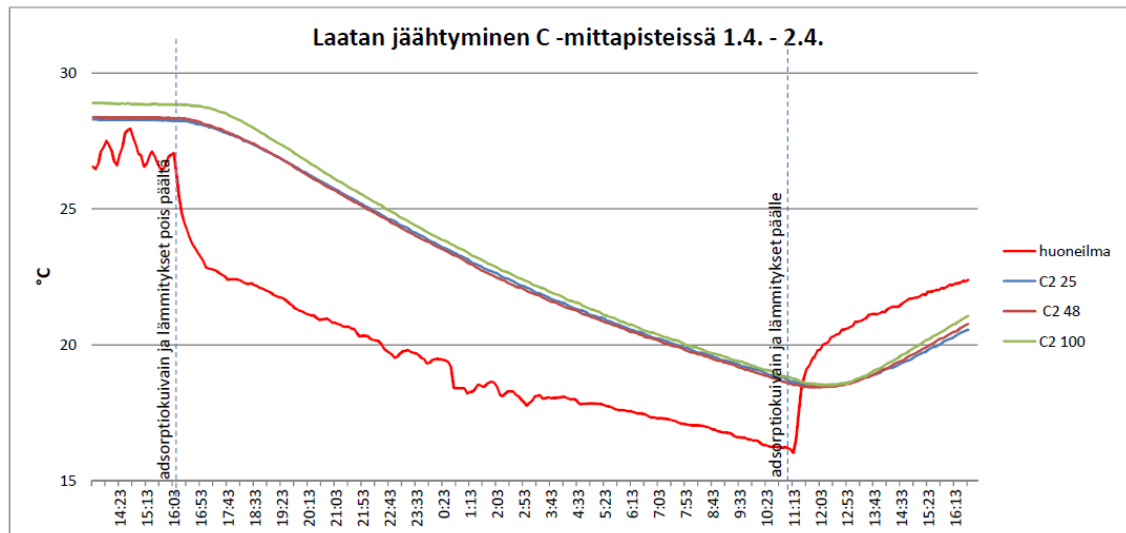
KUVAAJA 8. Laatan lämpökäyttäytyminen C -mittapisteissä syvyyksillä 25, 48 ja 100 mm.

Koe aloitettiin 1.4. iltapäivällä kello 16 ja laatta oli jäähtynyt 20 °C lämpötilaan 2.4. kello kuuden aikaan aamusta. Välissä olleen yön aikana lämpötila oli alimmillaan -4 °C. Kokeen tuloksista voidaan päätellä, että järjestelmä pystyi jäähdyttämään kyseisen rakenteen noin 12 tunnin aikana kymmenisen astetta alhaisempaan lämpötilaan. Lämpötilan muutos tunnille on karkeasti arvioituna noin 0,5 °C. Laatan lämmöt laskivat alas jopa niin nopeasti, että adsorptiokuivain ja lämmitin jouduttiin kytkemään takaisin pääl-

Kokeesta saatuja tuloksia tarkasteltaessa on otettava huomioon lämpötilavaihtelun merkitys mittaustuloksiin. Rakenteen olisi hyvä antaa tasaantua riittävästi käyttölämpötilaan, koska pienikin lämpötilan muutos mittausten aikana voi aiheuttaa joidenkin prosenttiyksiköiden muutoksen suhteellisessa kosteudessa.

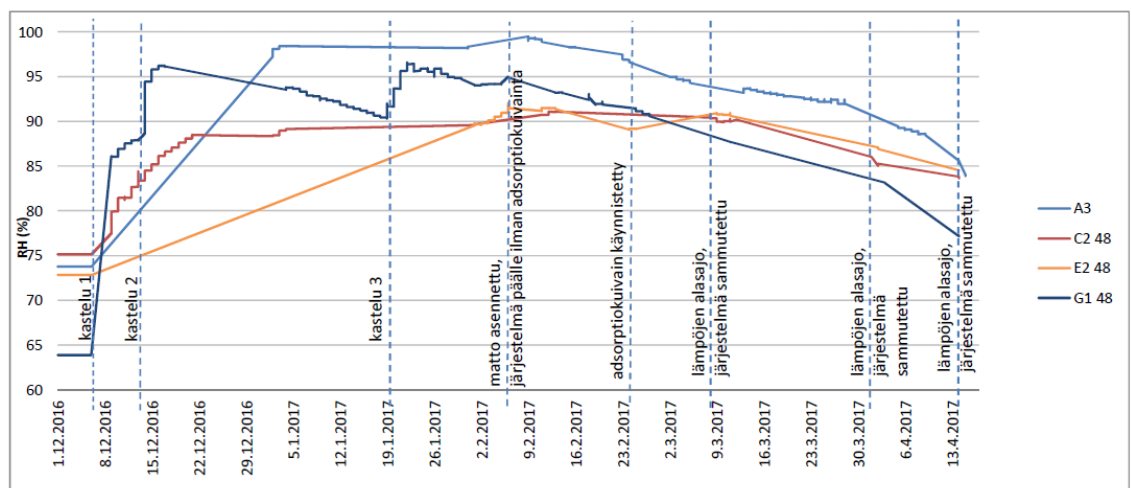
KUVAAJA 17. Mittauspisteet A3, C2 48, E2 48 ja G1 48.

Tulilattia- ja sähkövastuspuolia tarkasteltaessa ristiin kuvaajassa 17 havaitaan, että 450 mm k-jaolla olevat mittauspisteet C2 48 ja E2 48 kuivuvat suunnilleen samaa nopeutta. Ero tarkasteluihin tulee, kun katsotaan kuvaajia mittauspisteiden A3 ja G1 48 osalta. Tämän perusteella sähkövastus kuivattaa laattaa tehokkaammin kuin Tulilattian kanavälämmitin.

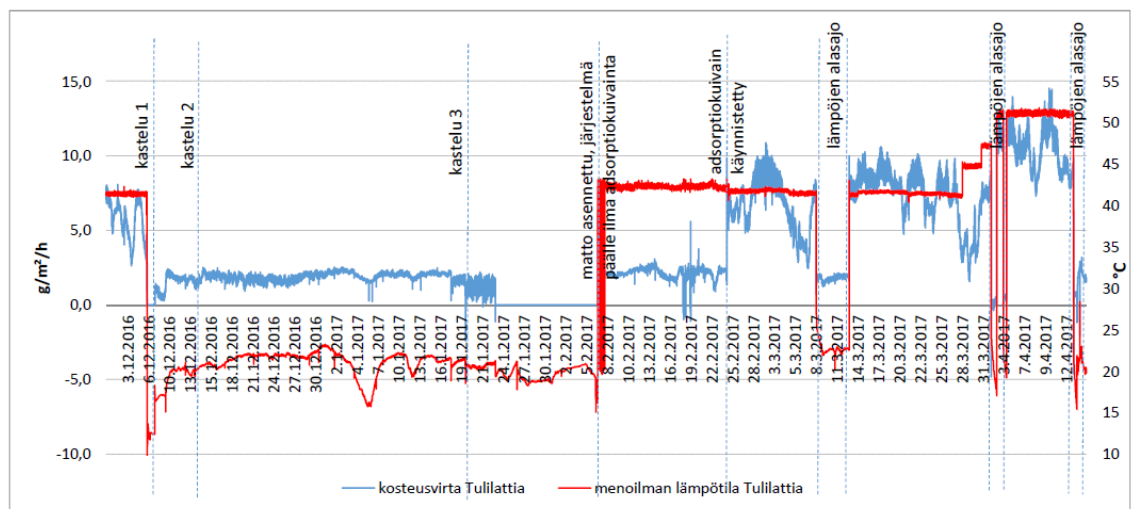
KUVAAJA 25. Tutkimuslaatan Tulilattiapuolen kosteusvirta.

Kuvaajassa 25 on esitetty tutkimuslaatasta putkiston kautta poistuvan kosteusvirran määrää. Kuvaaja esittää tutkimuslaatasta saatuja Tulilattiapuolen arvoja.

Kuvaajassa 25 nähdään kuivatusjärjestelmän käynnistämisen vaikutus rakenteesta poistuvaan kosteusvirran määrään. Järjestelmä käynnistettiin 6.2.2017 kierrättämään lämmintä huoneilmaa putkistossa niin, että järjestelmässä oli toiminnassa puhallin ja VEAB

24.2.2017 adsorptiokuivain saatiin käyttöön ja kytkettyä päälle. Kuvaajassa havaitaankin selvä nousu poistuvan kosteusvirran määrässä. Järjestelmä poisti adsorptiokuivaimen kanssa rakenteesta $6-8 \text{ g/m}^2/\text{h}$ kosteutta kanavalämmittimeltä järjestelmään menevän ilman ollessa $42 \text{ }^\circ\text{C}$. Kuivatus toimii siis parhaiten Tulilattiapuolella, kun lämmitys ja adsorptiokuivain ovat molemmat toiminnassa ja puhallin pääsee kierrättämään ilmaa rakenteessa.

Kanavalämmittimen tehoa säädettiin korkeammaksi 28.3.2017 ja sen asentoa tarkastettiin muutaman kerran tämän jälkeen. Tehon säädön välissä kuvaajassa näkyy lämpöjen alasajo tarkkojen mittaustuloksien keräämistä varten. Kanavalämmittimen tehoa nostettiin niin, että se lämmitti Tulilattiapuolen kiertoon menevää noin $10 \text{ }^\circ\text{C}$ enemmän kuin aikaisemmin. Menoilman lämpötila oli siis tässä tilanteessa noin $51 \text{ }^\circ\text{C}$. Lämpötilan nosto näkyy myös poistuvassa kosteusvirran määrässä ja järjestelmä pystyi poistamaan näin asetettuna peräti $10-11 \text{ g/m}^2/\text{h}$ kosteutta.

Lämpöjen alasajot näkyvät kosteusvirran kuvaajassa selkeinä laskuina. Kosteusvirran kuvaajassa on myös muita arvон heittelyitä ja näitä selittänee ulkoilman lämpötilan vaihtelut. Kun kuvaaja on tehnyt hetkittäisen piikin joidenkin päivien kohdalla, niin silloin on ollut selvästi kylmempi ilma ulkona. Ulkoilman lämpötilan vaihtelu on vaikuttanut tutkimustilan lämpötilaan sekä suhteelliseen kosteuteen ja näin ollen ilman kykyyn sitoa vesihöyryä.

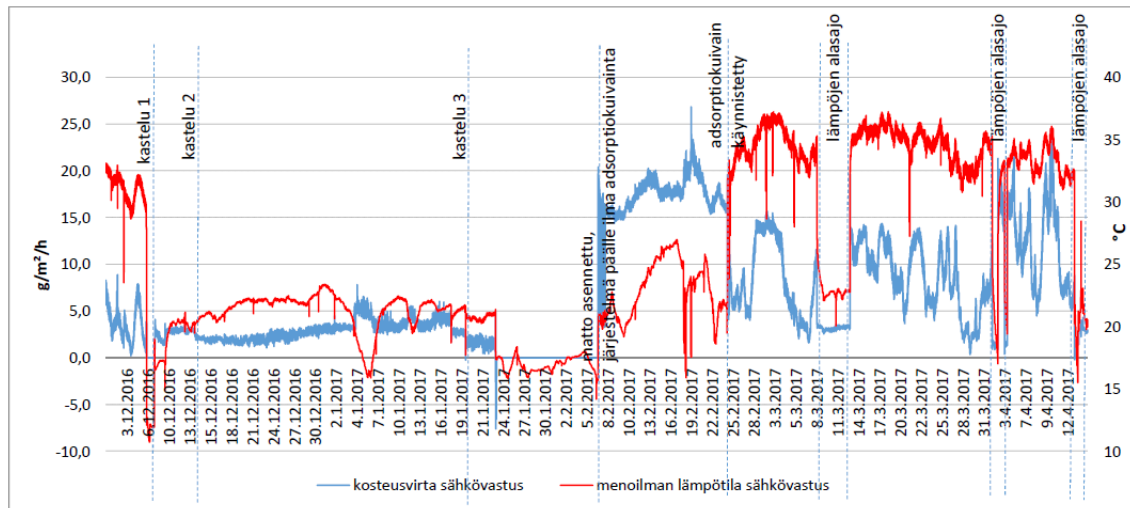
KUVAAJA 26. Tutkimuslaatan sähkövastuspuolen kosteusvirta.

Kuvaajassa 26 on esitetty tutkimuslaatasta putkiston kautta poistuvan kosteusvirran määrää. Kuvaaja esittää tutkimuslaatan sähkövastuspuolen arvoja. Kuvaajasta nähdään lämpötilojen muutos 6.2.2017, jolloin sähkövastus asetettiin ajastimen kanssa toimintaan niin, että se oli 15 minuuttia päällä ja 60 minuuttia pois päältä. Ajastimen toimintaa tarkastettiin 21.2.2017 jolloin sen säädöiksi asetettiin 15 minuuttia päällä ja 30 minuuttia pois päältä. Tällä asetuksella sähkövastus puolen lämmitystehoksi saatiin noin $1,0 \text{ kW}$. Putkien k-jakojen väliin asennetut vastukset siirtävät kosteutta rakenteessa kuivatavaa putkea kohti.

Kun adsorptiokuivain kytkettiin päälle 24.2.2017, järjestelmä poisti rakenteesta kosteutta 8,5-12,5 g/m²/h. Ennen tätä kuvaajassa näkyy kosteusvirrassa korkeampia arvoja, vaikka järjestelmässä on ollut päällä vain sähkövastukset ja lämpimän huoneilman kiertämys putkistoissa. Korkeita arvoja selittänee helmikuun kylmä ulkoilma, joka vaikuttaa ilman kykyyn sitoa vesihöyryä itseensä. Arvot kuvaajassa tältä ajalta ovat keskiarvoltaan noin 16,5 g/m²/h.
