**Rakennustekniikka**

**INSINÖÖRITYÖ**

**HIIHTOPUTKIRAKENTAMINEN SUOMESSA**

**Työn tekijä: Isto Jordan  
Valvoja: Kimmo Sani**

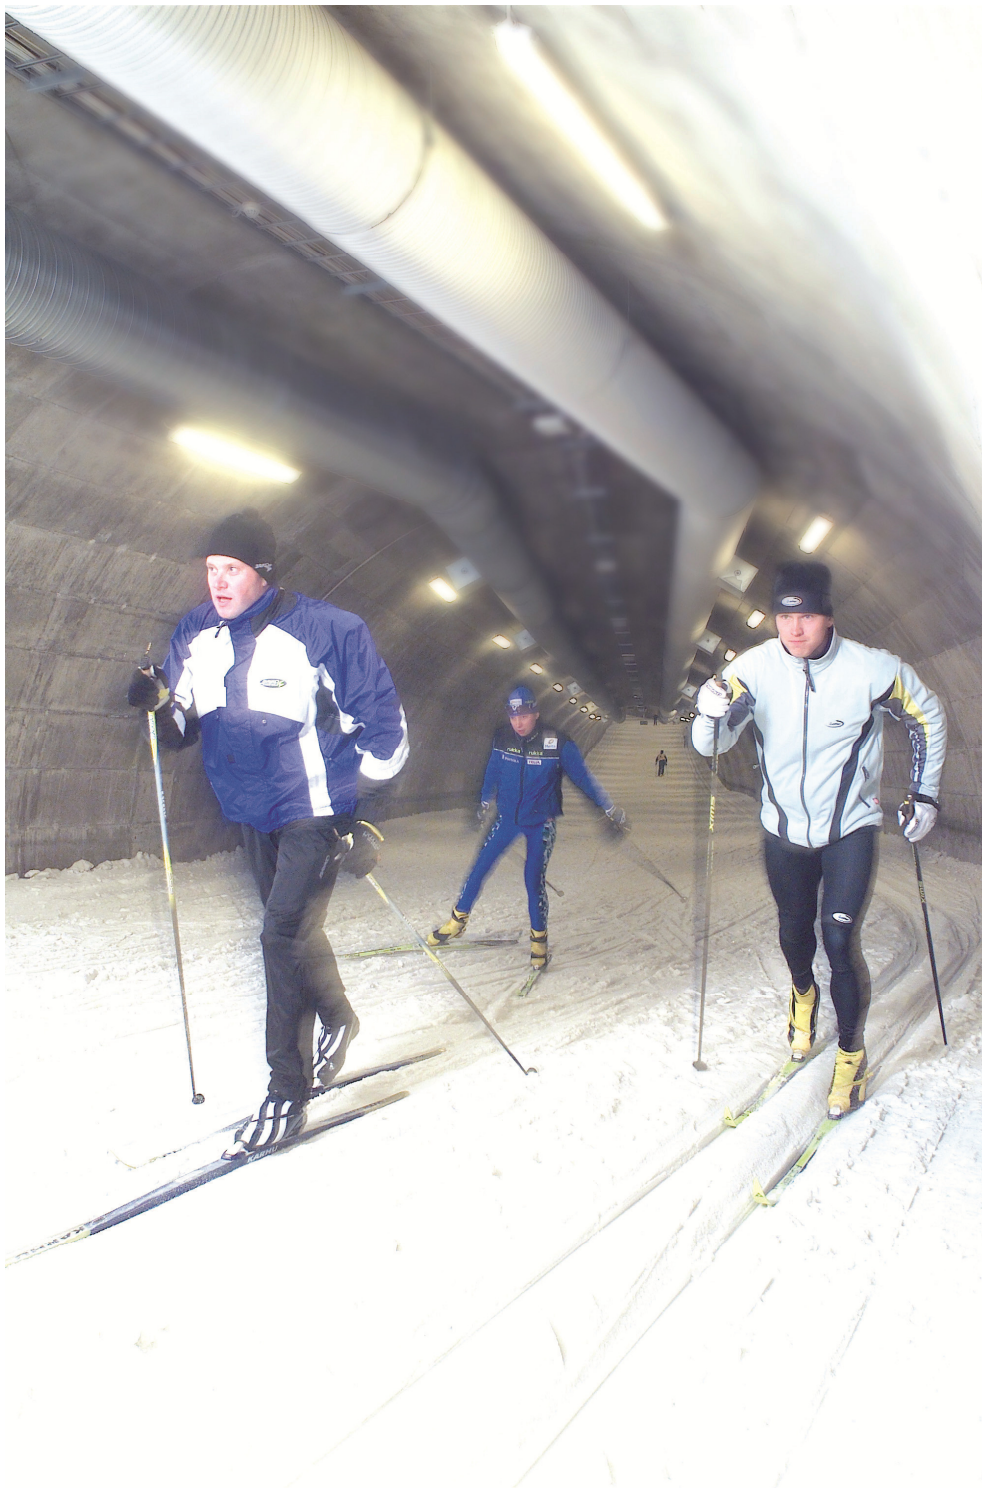
*Kuva 1. VuokattiSport [2]*

Maailman ensimmäinen ympärivuotiseen hiihtämiseen tarkoitettu hiihtotunneli on Sotkamossa Vuokatin urheiluopiston alueella sijaitseva Vuokatin hiihtoputki. Vuokatin Hiihtoputki Oy:n hallinnoima tunneli VuokattiSport on valmistunut hiihtokuntoon keväällä 1998. Tunneli on 1160 metriä pitkä ja 8 metriä leveä. Edestakainen hiihtomatka on siis melko tarkalleen 2300 metriä. Perinteisen ladut kulkevat molemmilla reunoilla ja keskellä on vapaan hiihtotavan rata. Putken latuprofiili sopii niin kuntoilijoille kuin aktiivikilpailijoillekin. [1.]

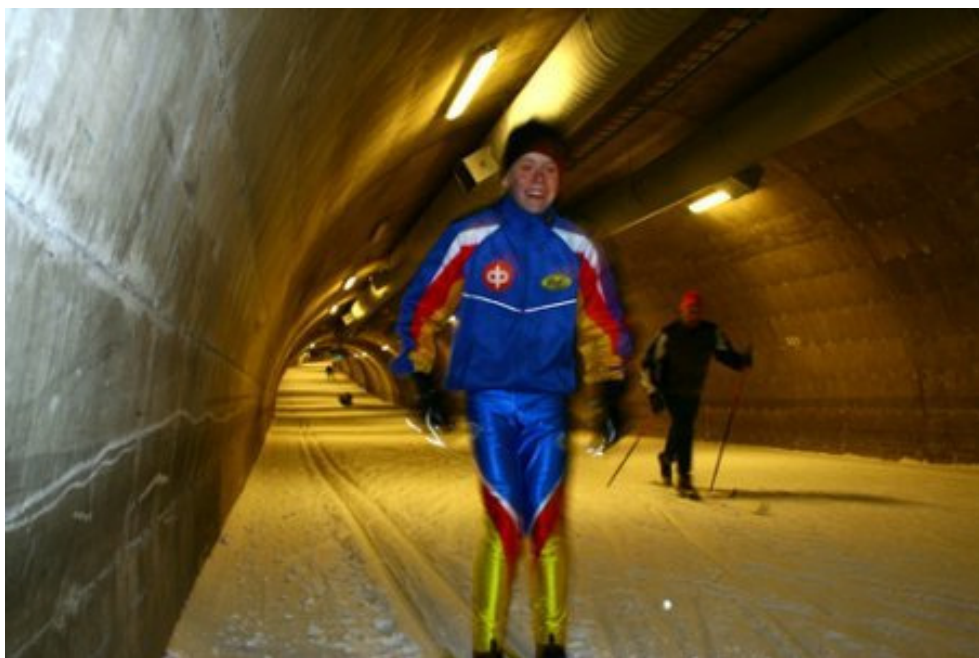
Kuva 2. Kehityskohteena valaistus [2]

Tässä kohteessa tykkilumi tehdään ulkona ja kuljetetaan traktoreilla sisälle ja lopuksi putken omalla järjestelmällä lumetetaan pintaan 2-3 cm puhdasta lunta, jonka jälkeen latukoneella tehdään valmis pinta. Prosessi aloitetaan sunnuntaina ja hiihtämään päästään tiistaina puolenpäivän aikaan kunnes tilat on saatu hyvin tuuletettua pakokaasujäämistä vapaiksi, lumetus tehdään tarvittaessa, kun lumen ominaisuudet ovat liaksi heikentyneet. Suurempi huolto, jossa kaikki lumi vaihdetaan, tehdään joka kolmas vuosi. Tässäkin ollaan hyvin tarkkoja ja tarvittaessa huolto suoritetaan aikaisemmin. Tältä osin toteutetut ratkaisut ovat onnistuneet kiitettävästi. Parannuskohteina on havaittu valaistuksen tehostaminen ja lisääminen (kuva 2.).

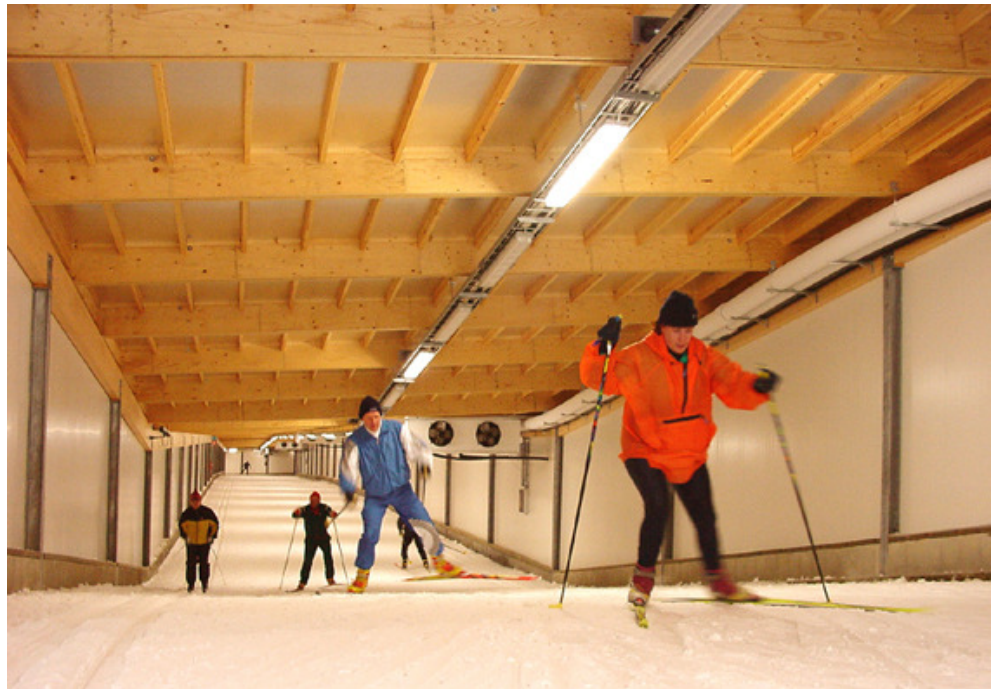
Kuva 3. Jämin Lumimaaailma [3]

Jämin Lumimaaailma on Suomen ensimmäinen ja myös Pohjoismaiden ensimmäinen maapäällinen hiihtoputki. Suomeen toisena valmistunut hiihtotunneli sijaitsee Jämijärvellä Pohjois-Satakunnassa. Jämin Hiihtotunneli Oy:n hallinnoima tunneli on pituudeltaan 625 metriä ja 8 metriä leveä. Edestakainen hiihtomatka on 1250 metriä. Kuten Vuokatissa myös Jämin tunnelissa kulkee reunoilla perinteisen ladut ja keskellä vapaan hiihtotavan urat. Hiihtotunnelin yhteydessä on 900 neliömetrin halliossa, jossa hiihdon kääntöpaikan rinnalla on curlingrata. [1]

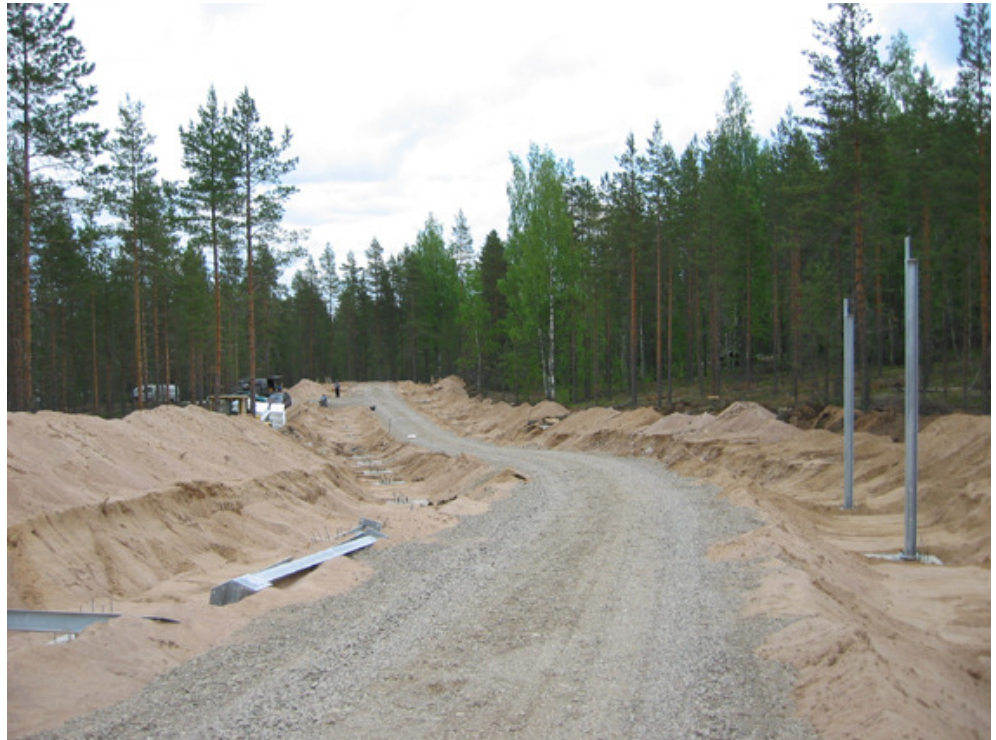
*Kuva 4. Hiihtoputken sijoittuminen maastoon [10]*

Alue, johon putki rakennettiin, on harjujen suojelualueella ja tästä johtuen putken sijoitusalueella oli otettava huomioon pohjavesiolosuhteet (kuva 4). Ympäristökeskus valvoi asiaa varsin tiukasti ja oli huolissaan kylmäaineiden valumisesta pohjaveteen. Sijaintipaikan geotekniset ominaisuudet olivat edulliset päädyttyyn perustamiskäyttöön, mutta vaativat roustaeristystarpeen erityishuomioimisen ja huolellisuuden asennusvaiheessa.

Ympäristön kannalta vaativuutta lisäsi alue, johon putki sijoitettiin. Alue on harjijensuojelualue ja tässä oli huomioitava myös pohjavesiolosuhteet. Kylmäaineiden valuminen pohjaveteen tulee ehdottomasti estää. Ympäristökeskus oli valvovana ja ohjaavana tahona. Edellä mainitusta syystä hiihtoputken koko pohja on eristetty PVC-kalvolla maapohjasta.

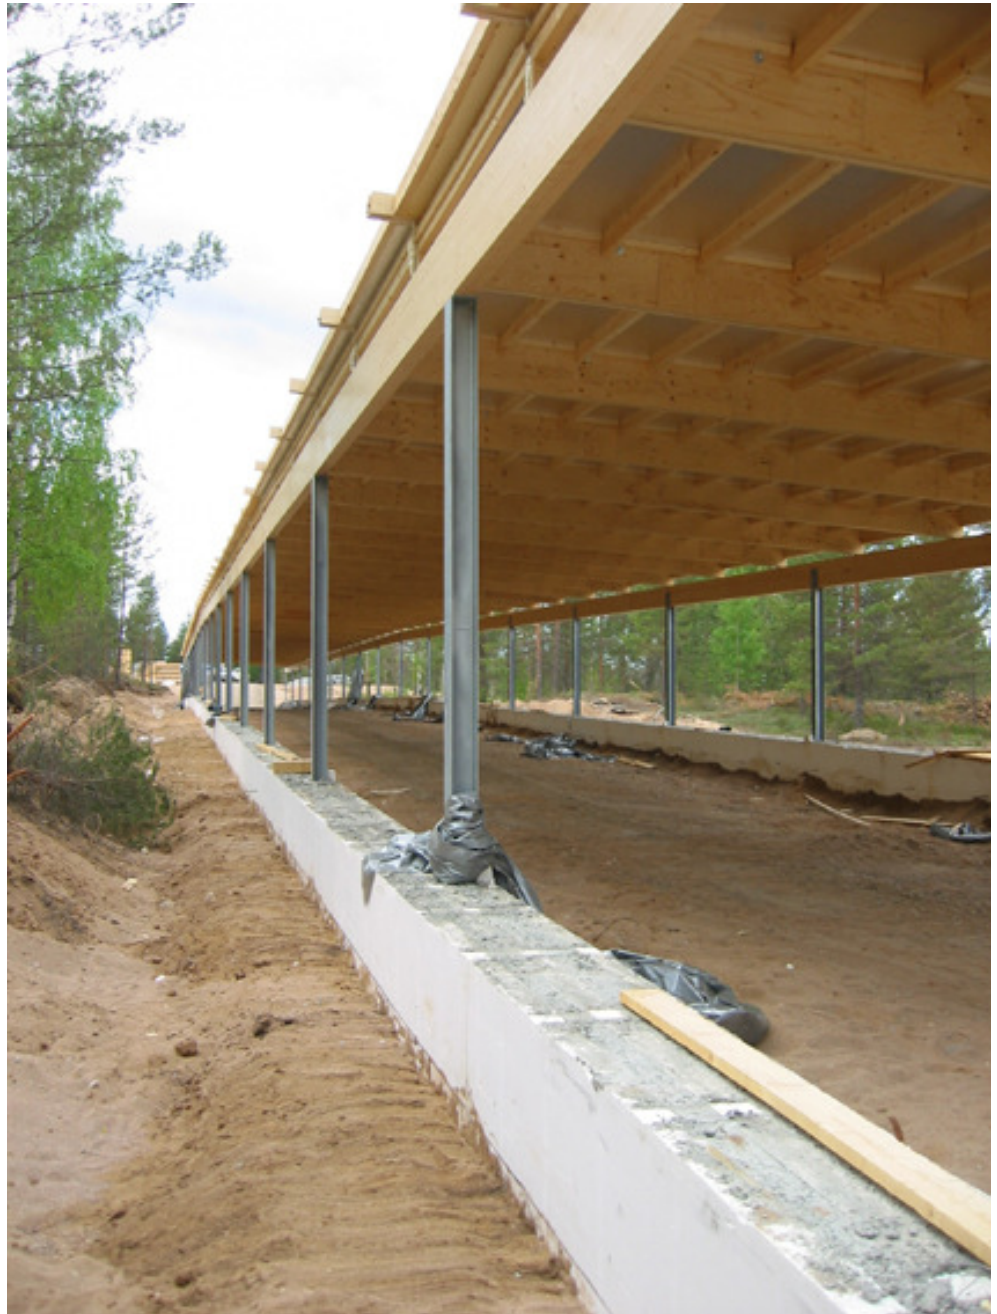
*Kuva 5. Rungon rakenneratkaisut [10]*

Hiihtoputken erityispiirteenä pitää ottaa huomioon ns. kylmätilojen toimiminen kosteusfysikaalisesti oikein. Hiihtoputkessa kuten jäähalleissakin korostuu käännetyt olosuhteet normaaliolosuhteisiin rakennuksiin verrattuna. Tämmäntyyppisissä rakennuksissa, joissa vuodenajasta riippuen olosuhteen sisä- ja ulkoilman lämpötilojen ja paine-erojen suhteen kääntyvät, on otettava huomioon vesihöyryjen tiivistyminen rakenteisiin, jolloin perinteiset höyrystyskuratkaisut eivät toimi. Hiihtoputkessa kyseiset vaatimukset ovat vielä suuremmat kuin esim. jäähallissa, koska ulkona on huomattavasti lämpimämpää kuin hiihtoputkessa sisällä, mutta toisaalta talvella olosuhteet kääntyvätkin toisinpäin, mikä aiheuttaa edellä mainitun perinteisen höyrystysprobleeman. Kattorakenteissa puu on näkyvänä rakenteena varsin hallitsevasti esillä (kuva 5). Limapuupalkkien varaan asennetut Spu-kattoelementit sekä kattorakenteissa kertopuurunkoiset ja polyuretaanieristeiset kattoelementit, joissa on alapintana emissiviteettipintainen kylmää takaisin heijastava villa-levy, täytyy huomioida ehdottomasti kokonaisuutena.

Hiihtoputken kaikissa runkoratkaisuissa on käytetty samaa konseptia: Suoraan anturoiden päältä lähtevät sinkityt teräspilarit, joiden päällä liimapuupalkit. Limapuupalkkien varaan asennettu Spu:n kattoelementit. Seinärakenteet toteutettiin Soklex-elementtien päältä peltipintaisilla polyuretaanielementeillä. Kattorakenteissa kertopuurunkoiset ja polyuretaanieristeiset kattoelementit, joissa alapintana emissiviteettipintainen kylmää takaisin heijastava villalevy. Pohjoispuolen seinälle putkiosaan on sijoitettu pystymallisia ikkunoita katkaisemaan tyhjyyden tuntua luonnon valon muodossa. Ikkunat ja ovet ovat muovikarmisia ja ikkunat eristyslasi-ikkunoita.

Riskirakenteina näissä tapauksissa, missä ei hallita sisäilman kosteutta, voidaan pitää hiihtoputken sisäpuolen puurakenteita, jotka jäävät näkyviin (kuva 5) sekä kattoelementtien liitospaikoita (kuva 7). Kylmäteknikan puolella on otettava huomioon putkistoissa riittävät lämpöliikkeiden joustot ja jään kertyminen putkistoon kuormien muodossa. Vaipparakenteen lämpö- ja kosteustekninen käyttäytyminen on tarkasteltava erikseen lämpimällä ja kylmällä kaudella.

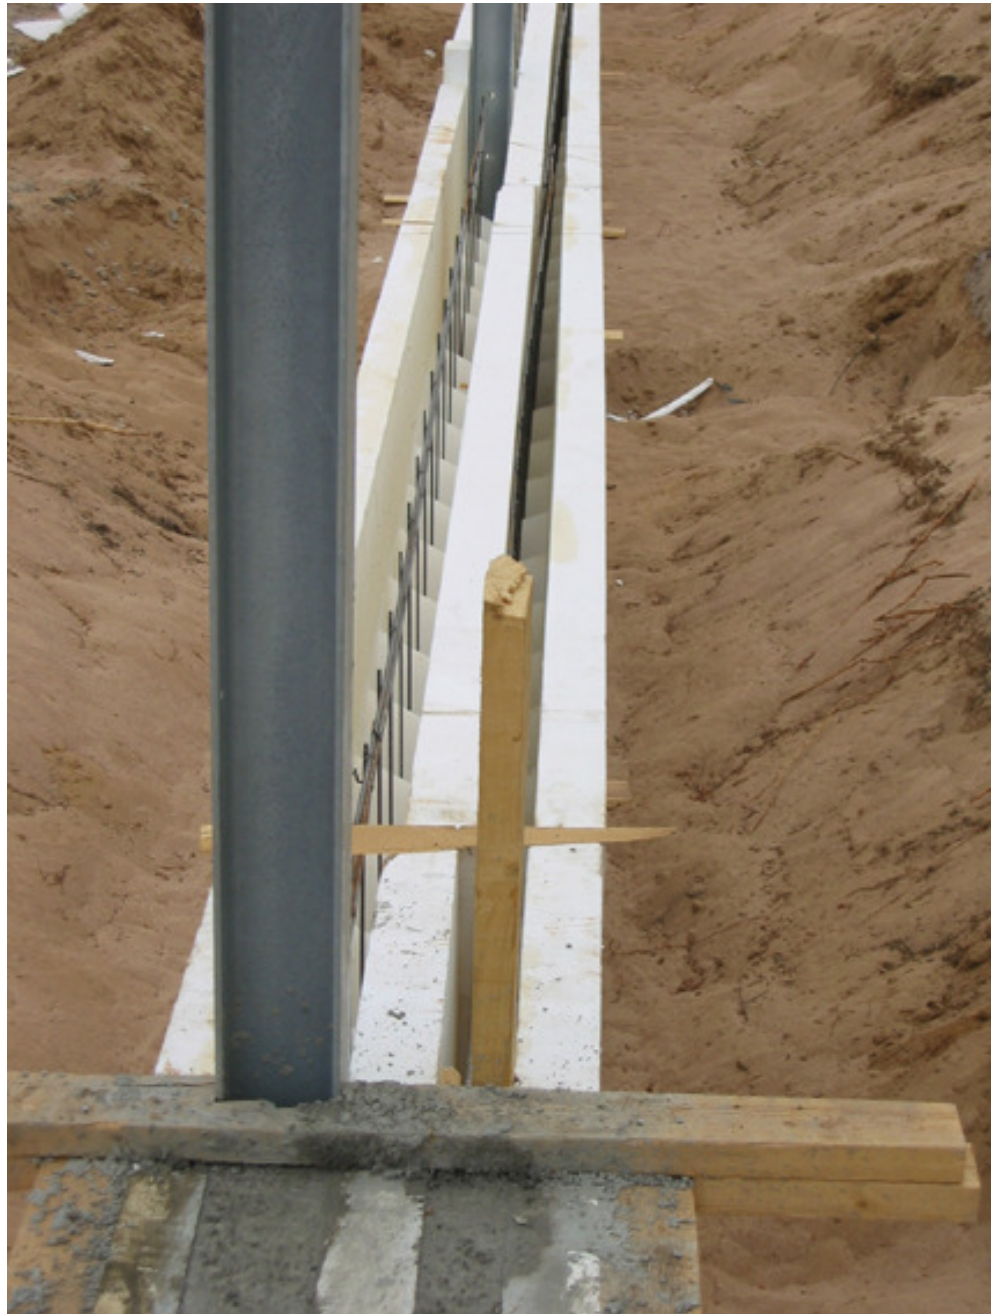
*Kuva 6. Sokkeliratkaisu [10]*

Rakenteet oli käytännön tasolla lyöty kiinni jo etukäteen, ettei ongelmia pääse syntymään. Esimerkkinä, sokkelit toteutettiin Soklex-elementillä (kuva 6), mikä mahdollisti sen, että sokkelit valettiin maaston kaltevuuteen suorina linjoina, näin seinäelementit päästiin mitoittamaan oikeaan kulmaan tehdas-tuottoisena.

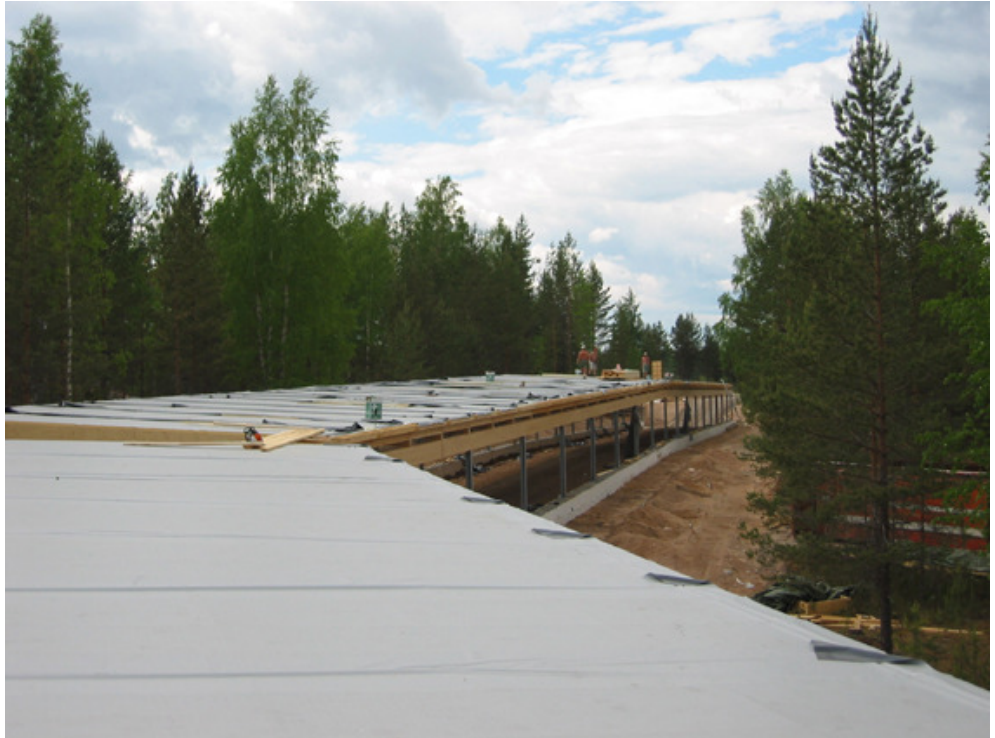
Kuva 8. Putoamissuojaus on tekemättä [10]

Turvallisuus on erityisesti haaste näin pitkässä rakennuksessa. Putoamissuojaus on jäänyt huomioimatta tai tuotannon nopeuden vuoksi se ei pysynyt perässä (kuva 8).

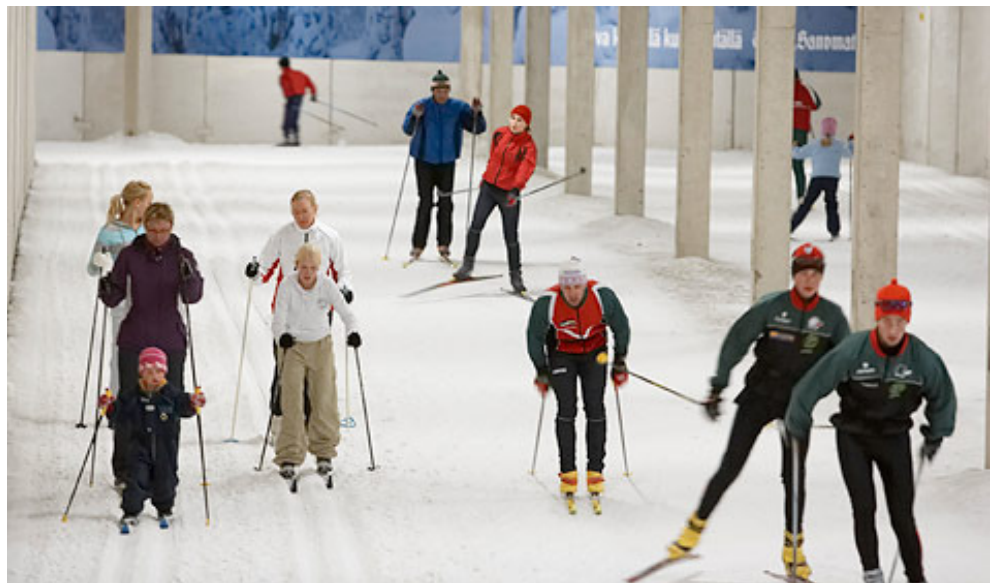
Kuva 9. FinnFoam Paippi [6]

Lounais-Suomen Hiihtotunneli Oy rakennutti Paimioon E18-moottoritien varteen 700 metriä pitkän ja 6 metriä leveän hiihtoputken. Finnfoam Paipin hiihto-osa valmistui kesäkuussa 2006. Tunneli kiertää maastossa yhteen suuntaan hiihdettävänä lenkinä. Tunnelin sisäleveys on 6 m, korkeus 4 m, lähtö- ja maalialueella hiihtotunnelin leveys 12 m. Latuja on sekä perinteiselle että vapaalle hiihtotavalle. [1.]

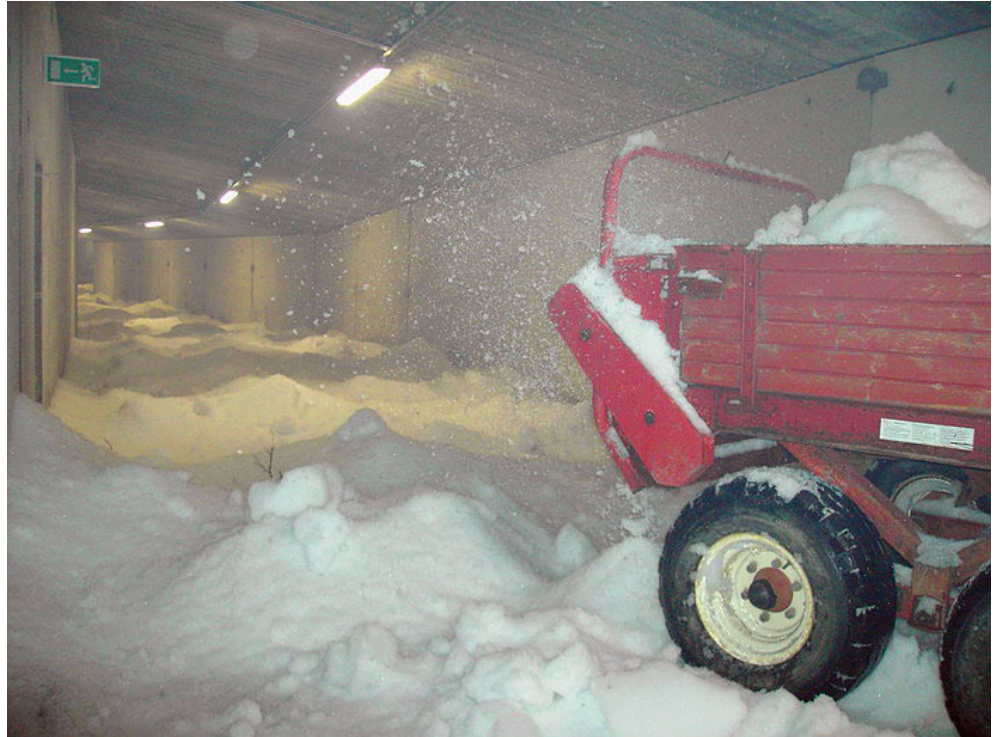
*Kuva 10. Hiihtoputken peruslumetus [6]*

Aikataulu muuttui sitä myöten, kun hankkeeseen tuli uusia suunnittelijoita ja toteuttajia. Käyttöönotto siirtyi noin 4 kk myöhemmäksi. Myös lumetuksen kanssa tuli kiire (kuva 10), kun lumi piti tehdä ulos ja suojata se ennen kuin voitiin tuoda sisälle. Rataputkisto- ja kylmätekniikkatoimitusurakan osalta laitos otettiin käyttöön 14.6.2007. Koehiihdot aloitettiin jo toukokuussa.

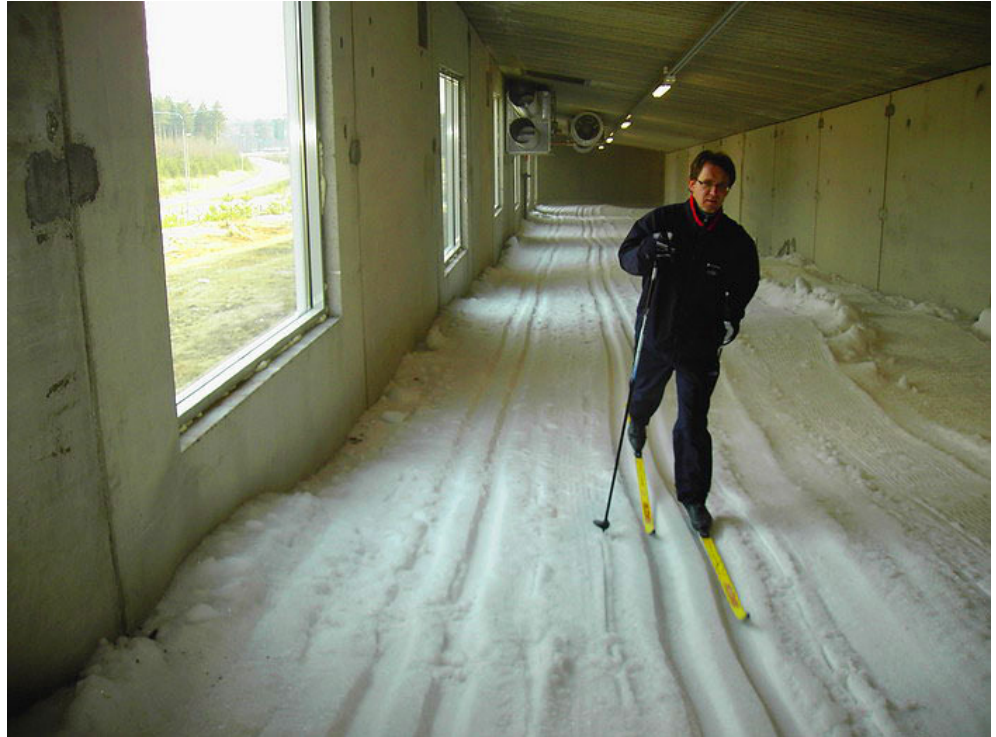
*Kuva 11. Ikkunoiden sijoittaminen on harkittava huolella [6]*

Ristiriitoja riitti osin arkkitehtisuunnittelussa kuin muissakin suunnitelmissa. Luonnonvalo on tilantuntua lisäävä elementti, mutta käytön kannalta ei ole toimiva ratkaisu sijoittaa ikkunoita lähelle ladun pintaa, koska ikkunan U-arvo on huomattavasti huonompi kuin ulkoseinärakenteen (kuva 11). Lumen lämpötila sekä koostumus muuttuvat auringon paistaessa ja se vaikeuttaa sukseen voitelua oleellisesti. Kylmälaiteurakoitsijalta oli vaikea saada lähtötietoja LVISA-suunnittelijoille, tämä haittasi aikataulussa pysymistä entisestään.

Tästä voidaan todeta yläpohjan eristepaksuuden riittämättömyys. Ikkunoiden sijoittaminen toi huomattavan lisä ongelmaan. Olosuhteet, lähinnä lämpötilan hallinta ja lumen koostumuksen muutokset auringonpaisteella on sietämättömät käyttäjien kannalta. Voitelua ei saada optimaaliseksi siellä missä latupohjan lumen koostumusvaihtelut ovat oleellisesti poikkeavat ympäristöstään.

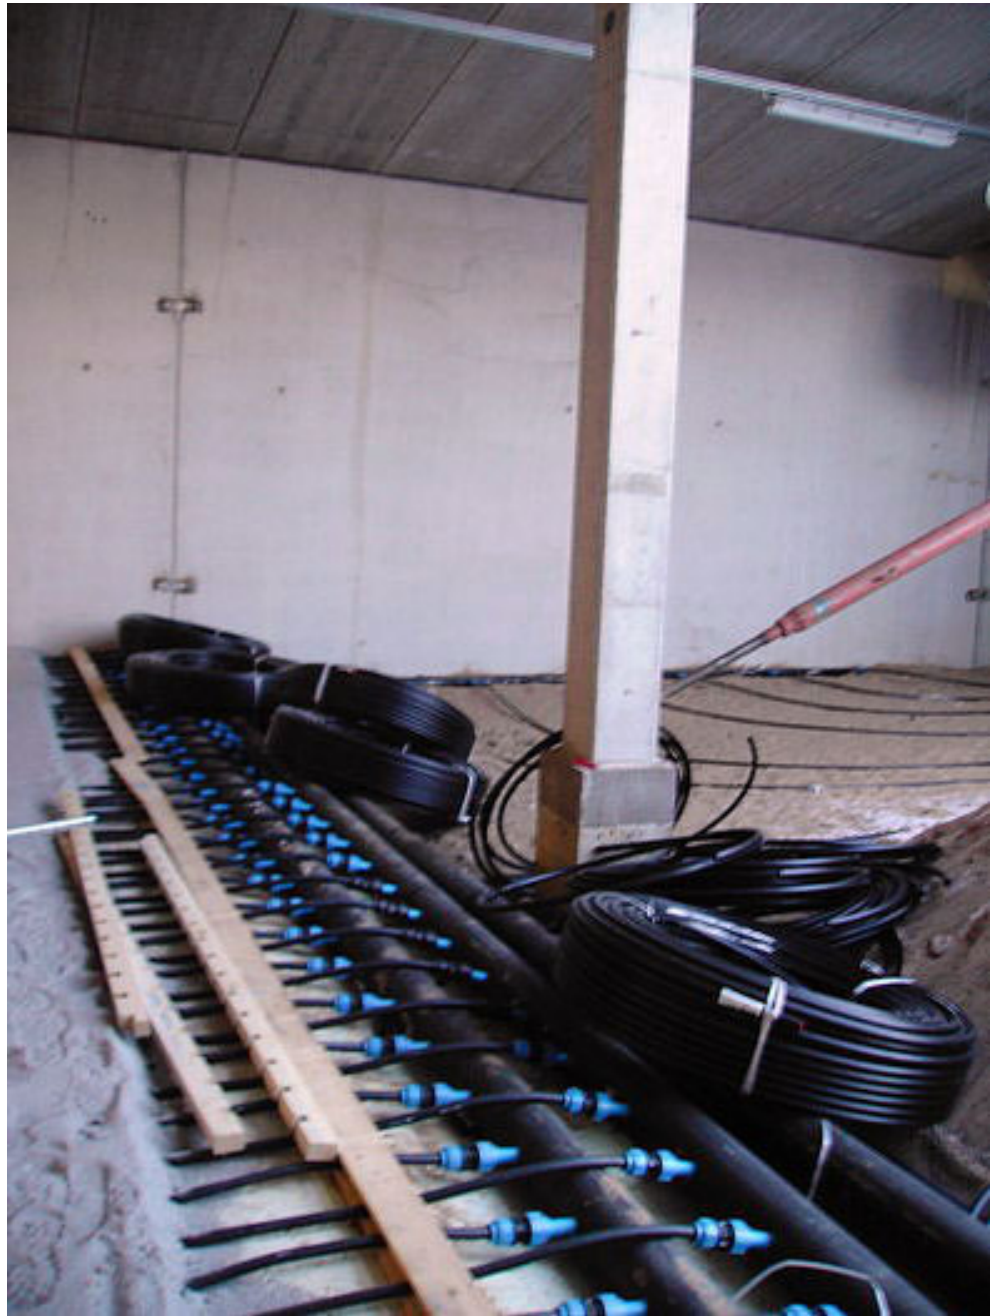
*Kuva 12. Jäähdytysputkisto asennusvaiheessa [6]*

Erityistä huomiota kiinnitettiin perustusten ja seinän liittymäkohtaan sekä salaojitukseen ja kattovesien johtamiseen pois tunnelin vierestä. Lumen kuljetamisessa sisälle, mikäli se tehdään ulkona, tuli huomioida lattiarakenteen kantavuus ja erityisesti putkiston säilyminen ehjänä (kuva 12), lattiarakenteen oikeanlainen rakenne ja tekojärjestys. Oli myös huomioitava kuljetuskalusto sekä ilmanvaihto pakokaasujen osalta. Ilmanvaihdon sekä jäähdytyskanaviston kestävyys ja toimivuus tuli tutkia huolella. Maaston kuivanapitminen putken osalta sekä jäähdytysputkistot vaativat erityistä huolellisuutta.

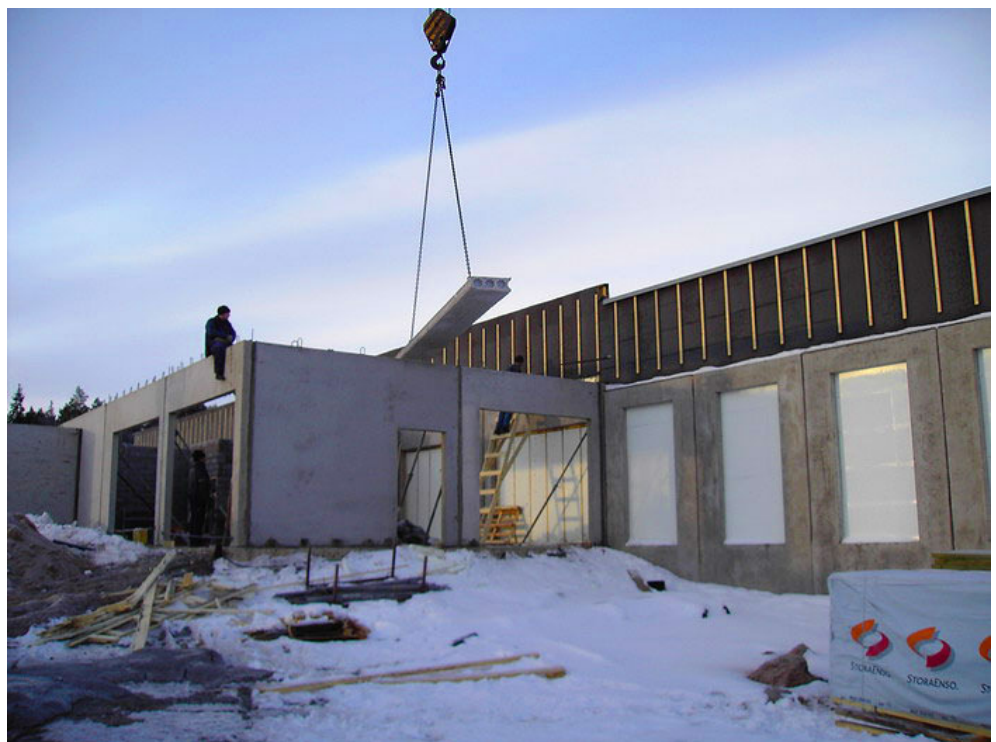
Kuva 13. Työturvallisuuspuutteita [6]

Projektin aikana oli tosi vaikeaa saada erillisiä toimijoita ymmärtämään vastuunsa. Kokonaisvastuut oli siirretty pienelle rakennusurakoitsijalle, jolla ei ollut riittävästi halua tai tahtoa tarttua puutteisiin. Tästä johtuen rakennuttajakonsultin tehtäviin kasaantui myös työturvallisuudesta huolehtiminen. Työmaalla oli elementtiasennuksissa puolalaisia työntekijöitä, jotka laiminlöivät työturvallisuutta jatkuvasti (kuva 13).

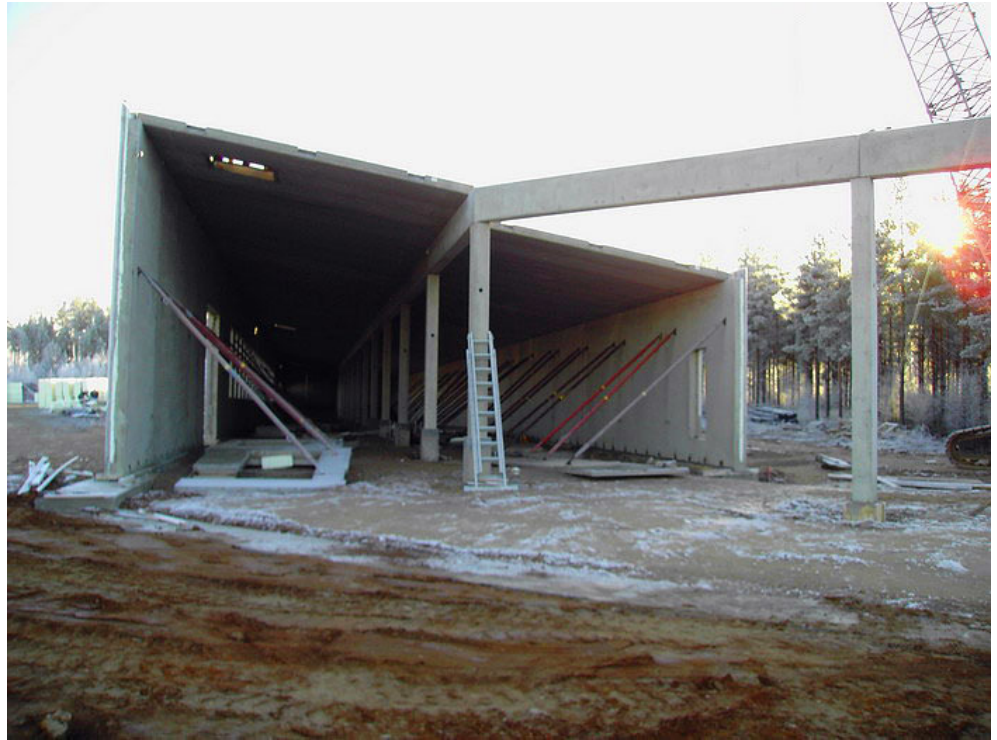
*Kuva 14. Lapesuunta aurinkoon aiheuttaa lämpötekni- sen ongelman putkessa [6]*

Eristeratkaisu, lähinnä eristepaksuuden varmistaminen on jäänyt tekemättä. Lämpötilan hallinta kesäkuumalla on vaikeaa, johtuen erityisesti katteen vä-

ristä (musta) ja pulpettikatteen lappeen suunnasta aurinkoon päin (kuva 14), jolloin pinta saa lähes optimaalisen tason lämpöenergiaa auringosta.

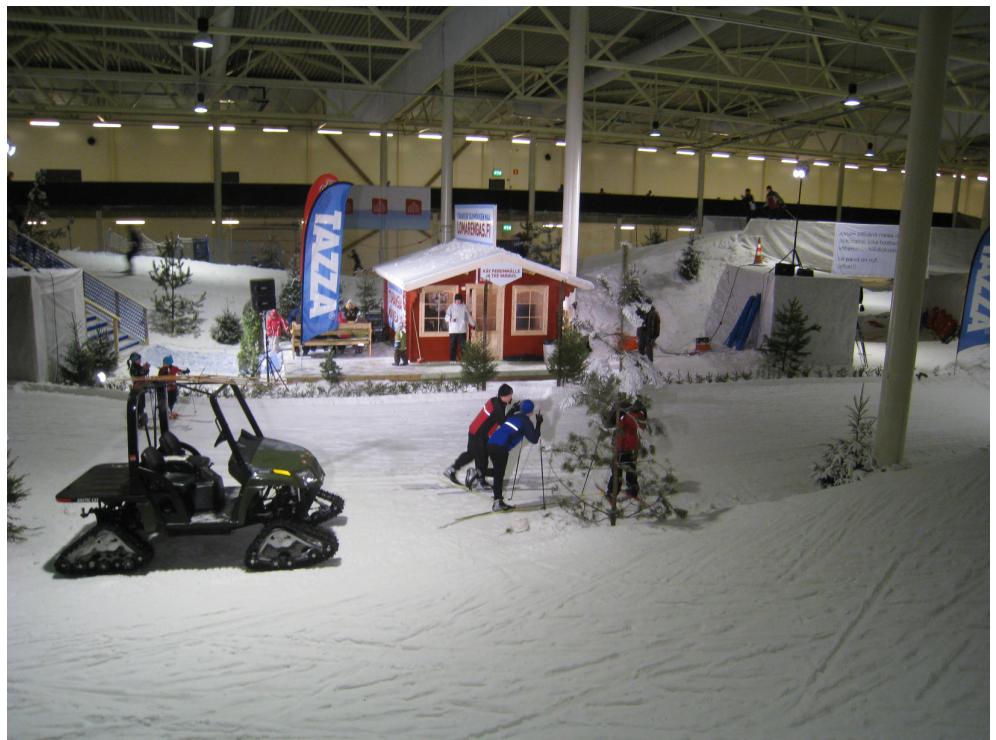
Kuva 15. Ylläs-Halli [11]

Arctic Sport Center Oy:n rakennuttama Ylläs-Halli toteutettiin Kivikon urheilupuistoon, Lahdenväylän ja Kehä I:n tuntumaan. Hallissa on hiihtolatu, sekä harjoitusjäähalli ja muita urheilutiloja. Hiihtoladun kokonaispituus noin 1000 m, leveys 6-8 m, korkeus tunneliosuudella 4 m. Harjoituskaukalo 60x30 metriä. Huolto-, pukeutumis-, kahvila- ja muut vastaavat tilat noin 1000-1500 m<sup>2</sup>. Hallin kokonais-ala on noin 20 000 m<sup>2</sup>. Tilavuus noin 180 000 m<sup>3</sup>. [1]

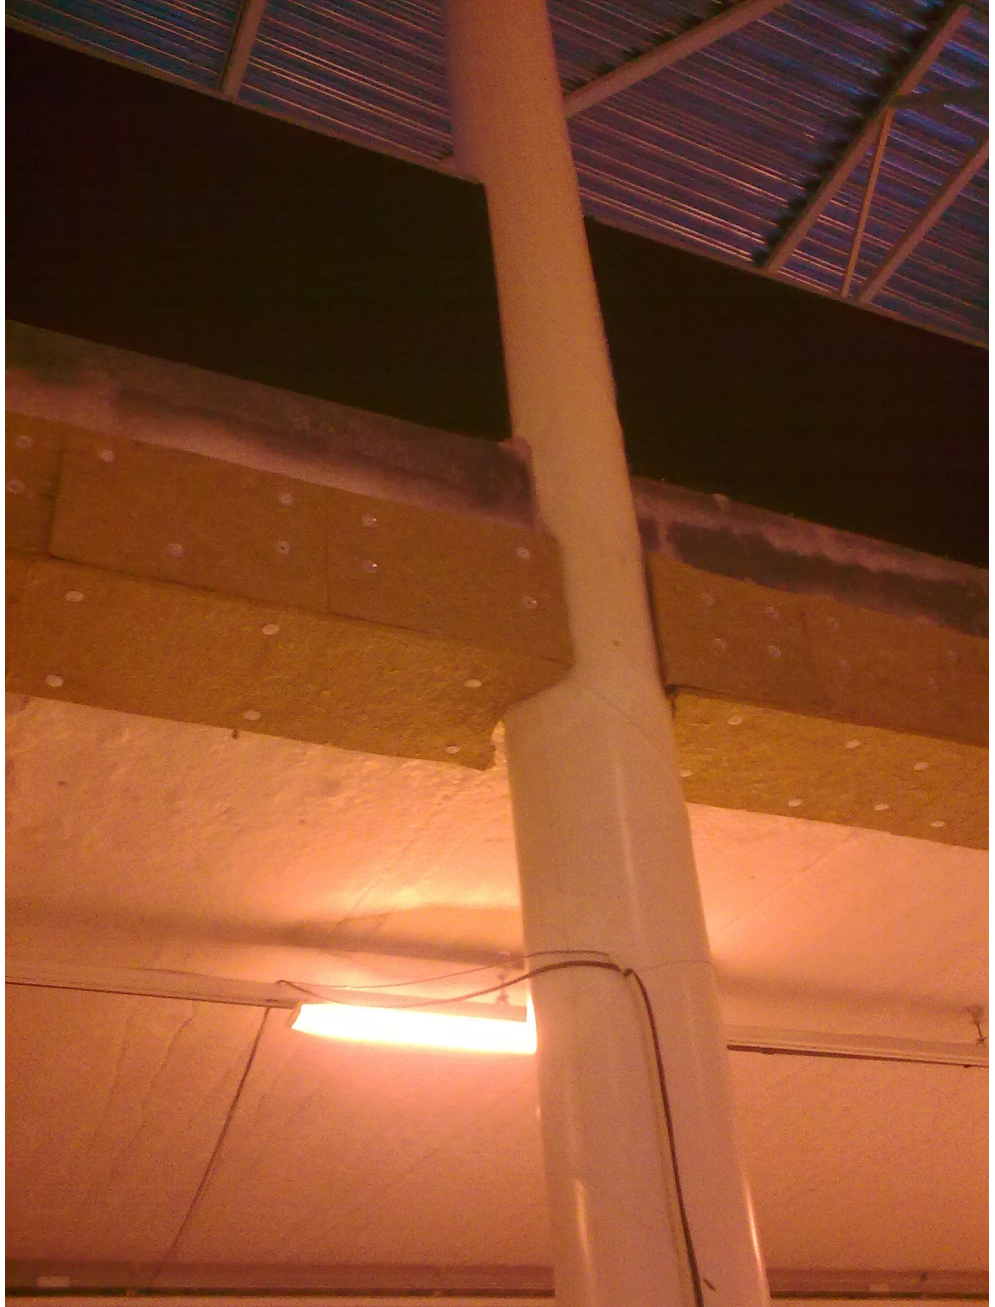
*Kuva 16. Hiihtohyllynrunгон palosuojaus*

Hiihtohylly kokonaisuudessaan oli huomioitava erityisesti (kuva 16). Tässä myös rungon palosuojaus korostui viranomaisvaatimusten ja paloluokan R60 vuoksi. Kuvassa hyllyä kannatteleva runko on palosuojattu, mutta palosuojauksen kotelointi on osin keskeneräinen.

Kantavat rakenteet vaativat halliosan teräsrakenteiden palosuojaustarpeiden tutkimisen, tämä teetettiin VTT:llä. Tästä myös ajallinen viivästys aiheutui.

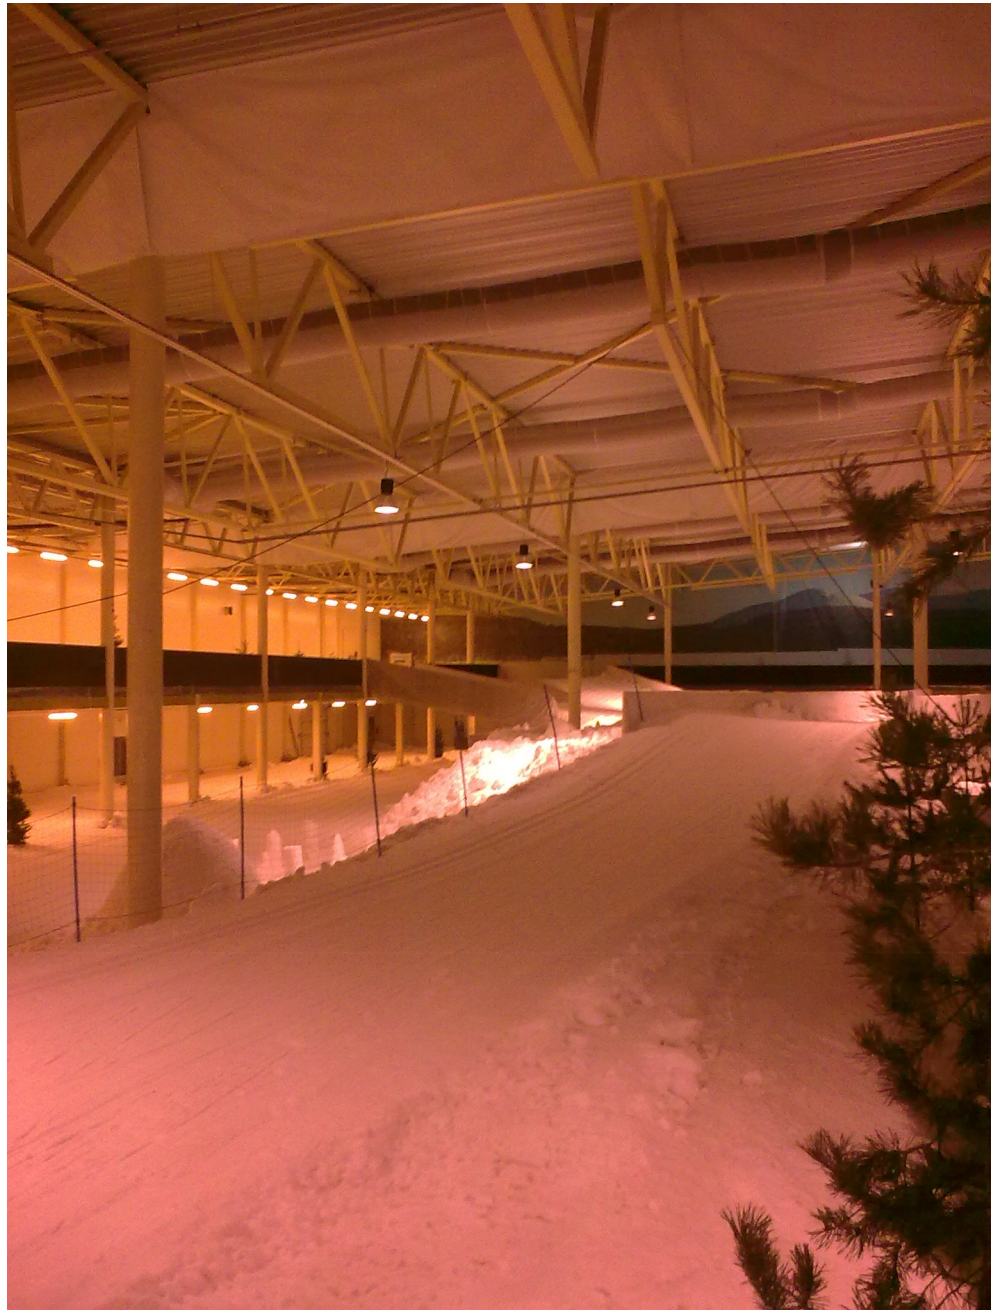
*Kuva 17. Savuosastointiverhojen sijoitus katossa*

Yhtenä mainittavista erillistoimituksista voisi olla hallin savuosastoihin jakavien palosuojattujen savuverhojen (kuva 17) hyväksyntä paloviranomaisilla, verhojen tilaus ja toimitus. Toteutus ja lopputulos vastasivat tavoitetta ja tässä kohtaa myös taloudellinen näkökulma oli hankkeelle eduksi.

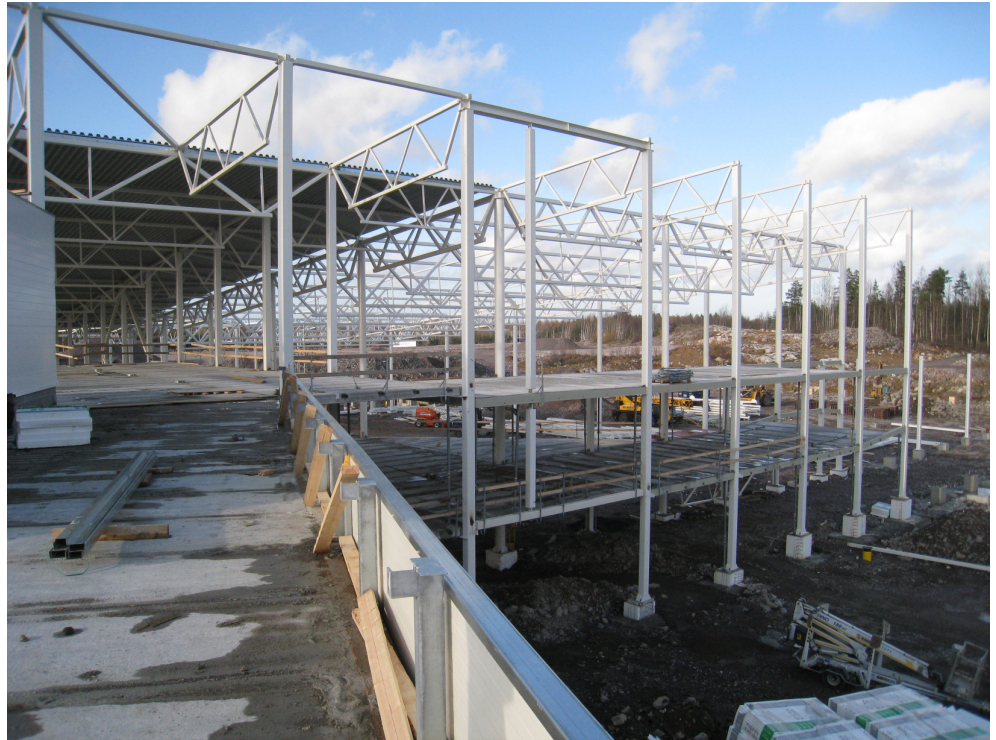
*Kuva 18. Siro teräsrunko [11]*

Merkittävin hyväksyttävä tuote koko rakennusprojektin kannalta oli teräs-runkorakenteen palomitoituksen muutos. Runko pyrittiin tekemään siroksi, hillityksi ja rakenneratkaisuihin soveltuvaksi (kuva 18). Suunnittelun lähtökohtana oli R15-paloluokka, koska halli ei sisällä palokuormaa. Koska hallin korkeus ja kerrosluku aiheutti rakennusluvassa toiminnallisen palomitoituksen, jouduttiin kyseisen mitoituksen osalta muuttamaan hallin paloluokka R60:een. Tämä aiheutti monia erikoisratkaisuja runkoon ja samalla kustan-

nustehokkuus teräsrunossa menetti arvonsa. Mikäli paloluokkavaatimus olisi tiedetty aikaisemmin, olisi ollut todennäköistä suunnitella runko teräsbetonirakenteiseksi tai sitten pudottaa hallin korkeutta. Hallin korkeuden pudotus taas olisi vaikuttanut suunnitellun konseptin toimivuuteen. Lopputuotteen kannalta on edullista, ettei näin käynyt.

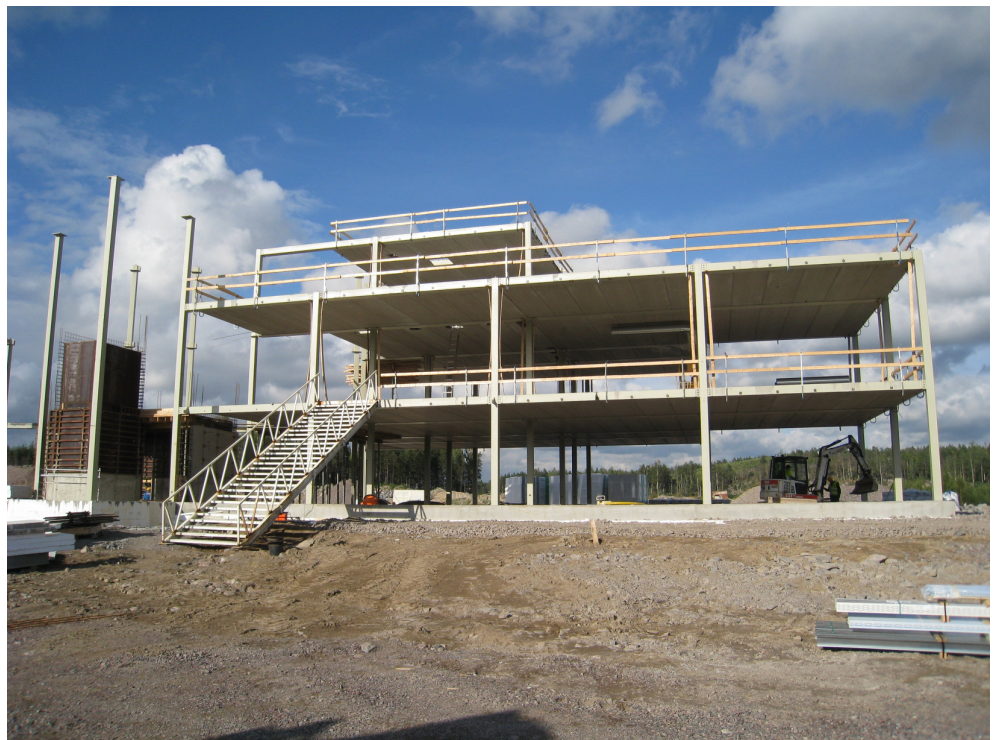
Kuva 19. Putoamissuojauksen järjestäminen ja kulkutie [11]

Ylläs-Halli poikkeaa muista ympärivuotisen hiihtämisen mahdollistavista kohteista siten, että kohde on monikerroksinen. Erityistä huomiota vaati putoamissuojauksen suunnittelu ja toteutus. Putoamissuojaus on pääsääntöisesti kunnossa (kuva 19.), mutta toisen kerroksen osalta kuvaushetkellä on putoamissuojauksessa puutos. Toisaalta kohde ei poikkea muusta hallirakentamisesta juurikaan. Työmaalla ei sattunut yhtään vakavaa tapaturmaa työnjohdon valvonnan ja ammattityövoiman johdosta. Kaikki työntekijät suhtautuivat työturvallisuuteen sen vaatimalla vakavuudella eikä piittaamattomuutta esiintynyt.
