**SAVONIA**

OPINNÄYTETYÖ - AMMATTIKORKEAKOULUTUTKINTO  
TEKNIIKAN JA LIIKENTEEN ALA

# SISÄILMAKORJAUSTEN ONNISTUMISTEN ARVIOINTI

Niklas Lumpo

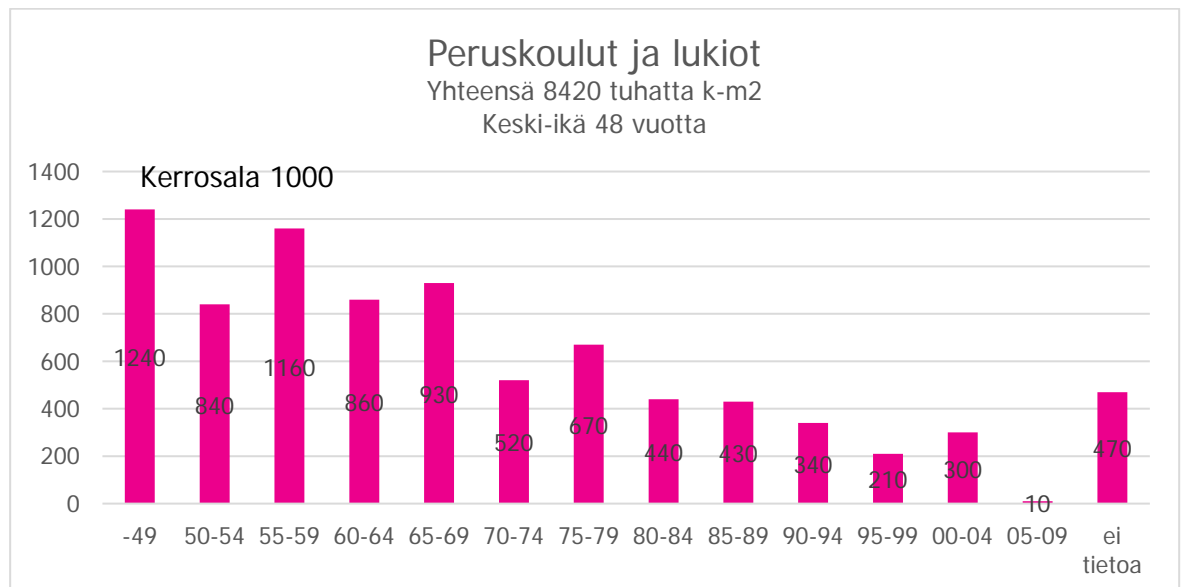
KUVIO 1. Peruskoulut ja lukiot, rakennusten ikäjakauma (kpl) vuonna 2005 (Vainio, Jaakkola, Nuutinen ja Nippala 2006, 14)

Sisäilmakorjaukset julkisissa rakennuksissa ovat lisääntyneet huomattavasti viime vuosikymmenenä sisäilman laadulle asetettujen vaatimuksien muutoksen johdosta sekä rakenteiden tuntemuksen ja tutkimusmenetelmien kehittyessä. Merkittävimpänä syynä esimerkiksi koulujen sisäilmaongelmiin on kuitenkin koulurakennuskannan korjausvelka. Julkinen rakennuskanta ja niistä koulurakennukset niin peruskoulu kuin lukiotkin ovat suurin osa vanhaa rakennuskantaa. Suomen kuntaliiton tekemässä raportissa, Kuntien rakennuskanta 2005, selviää että peruskoulujen ja lukioiden keski-ikä maassamme vuonna 2005 oli 48 vuotta (kuvio 1)
