Saimaan ammattikorkeakoulu
Tekniikka Lappeenranta
Rakennustekniikka
Infratekniikka

Päällysteen kulumisen seuranta
Case:Elinkaarimallihanke E18 Koskenkylä - Kotka

Opinnäytetyö 2018

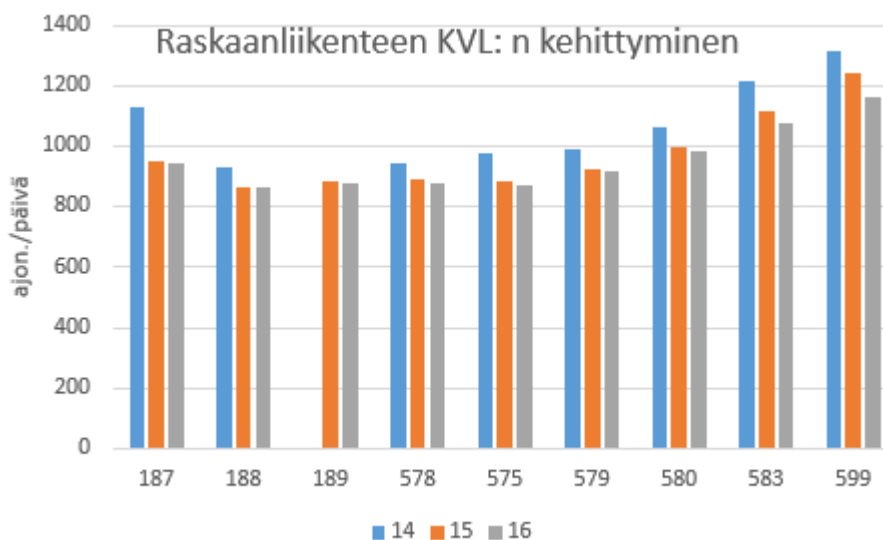
Kuvio 6. Raskaanliikenteen kvl:n kehittyminen (10.)

Raskaanliikenteen keskimääräinen vuorokaisittainen liikenteen määrä ja sen vuotuinen vaihtelu on esitetty kuviossa 6. Raskaanliikenteen kvl:n jakautuminen moottoritiele on samankaltainen koko liikenteen kvl:n kanssa mutta huomattavasti tasaisempi. Tästä voidaankin päätellä, että suurin osa raskaasta liikenteestä kulkee koko hankealueen moottoritien läpi. Raskaanliikenteen keskimääräiset vuorokausiliikennemäärät ovat laskeneet vuosittain jokaisella mittauspisteellä poiketen koko liikenteen kvl:stä.

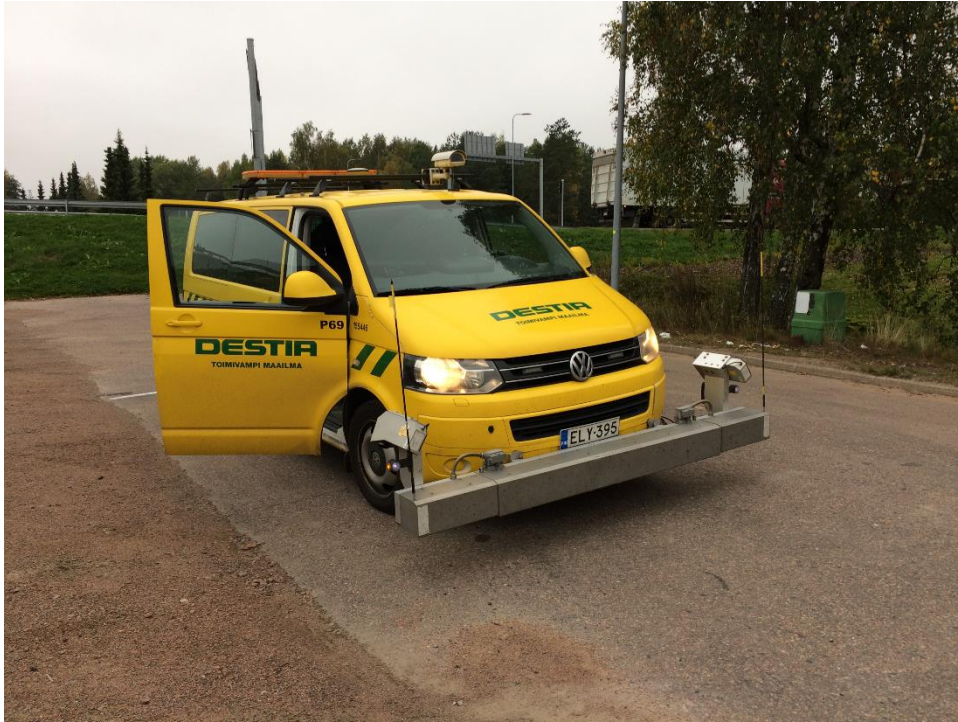
Kuva 3. Destia Oy:n PTMauto

Palvelutasomittauksilla tuotetaan tietoa päällystettyjen teiden tasaisuudesta. Mittaus suoritetaan ptm-mittausautolla (kuva 3), joka voi suorittaa mittauksen muun liikenteen mukana 80 km/h nopeudessa. Mittaus perustuu lasertekniikkaan, joka tuottaa erilaisia tunnuslukuja päällysteen tasaisuudesta. Mittauslaserit (17 kpl) sijaitsevat PTM-mittausauton edessä olevassa palkissa ja ovat jakautuneet 3,2 m leveydelle niin, että oletettujen urien kohdalla niitä on eniten. Yksittäinen mittauslaseri tekee 10 cm matkalla 128 havaintoa, joiden perusteella eri tunnusluvut lasketaan. Lasereiden lisäksi PTM-mittausautossa on myös muita erilaisia antureita, joiden avulla voidaan määrittää mittauksen tarkka paikka ja aika. (13, s.13-14.)

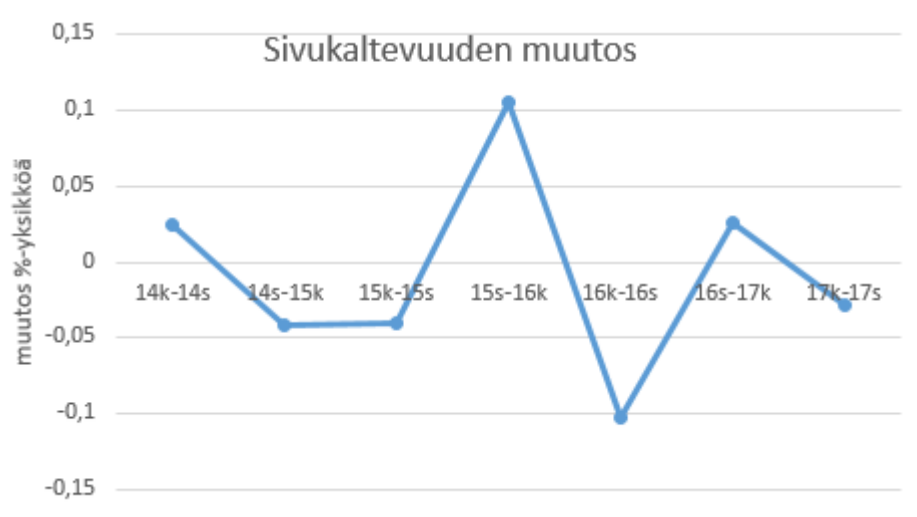
Kuvio 14. Sivukaltevuuden muutos

Sivukaltevuuden muutoksia on mitattu 100 m:n jakson keskiarvoina, joiden keskiarvollisia muutoksia on esitetty kuviossa 14. Kuvion 14 tuloksissa on mukana molemmat ajoradat ja ajosuunnat. Kuvaajassa esitetyt keskiarvolliset muutokset antavat kuvan yleisesti sivukaltevuuden muutoksista koko tien matkalla eivätkä kerro yksittäisistä sivukaltevuuden muutoksista. Tuloksista huomataan, miten useiden eri peräkkäisten mittausajankohtien väliset tulokset ovat lähes saman suuruiset mutta eri suuntaiset. Tämän näkee myös kuviosta 15, jossa on esitetty sivukaltevuuden muutokset lohko-kohtaisesti ja arvon muutokset ovat perättäisinä mittauskertoina myös lohko-tasolla saman suuruisia mutta eri suuntaisia. Ainut tästä käyttäytymisestä poikkeava mittauskerta on 2015 kevät - 2015 syksyn muutosta ilmaiseva mittaus. 2015 kevät - 2015 syksyn ilmiötä varmasti osin selittää se, että se on ensimmäinen mittauksista missä on kaikki lohkot mukana.

Ilmastorasituksen osalta yhteyksiä päällysteen kulumiseen ja vaurioitumiseen voi löytää talviajan ilmanlämpötilan ja sivukaltevuuden muutoksien väliltä. 2015 Syksyn ja 2016 kevään välisenä talvena on tammikuussa ollut selkeästi muita tammikuuta enemmän pakkasta, minkä voi olettaa näkyvän kyseisen aikavälin ptm-mittauksissa suurempina sivukaltevuuden muutoksina. Sivukaltevuuden muutoksien voi olettaa johtuvan tasaisesta tien routaantumisen, sillä muutokset ovat pääsääntöisesti saman suuruisia mutta eri suuntaisia syksyn ja kevään PTM-mittauksien välillä. Muutoin ilmastorasituksista on vaikea löytää yksittäisiä tekijöitä tai vuositasonvaihteluita, jotka olisivat merkittävästi vaikuttaneet päällysteen epätasaisuuteen.
