Laadunvalvontajärjestelmän siirto ja käyttöönotto

Opinnäytetyö

Insinööri (AMK), automaatiotekniikan tutkinto-ohjelma

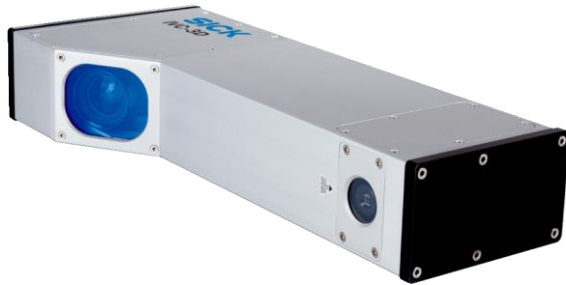
Sick:n valmistama konenäkökamera IVC-3D11111 on 3D-kamera, jonka kuvanmuodostus perustuu sisäänrakennetun viivalaserin poikkeaman mittaamiseen kohteen liikkessa (ks. Kuvio 1). Laitte sisältää siis viivalaserin ja kameran linssin. Laitteessa on useita ohjelmankkeja monipuolisten sovellusten luomiseksi. Laitteelle ohjelmoidaan sovellus käyttämällä IVC Studio -ohjelmistoa. (3D vision IVC-3D / IVC-3D 200. N.d.)

Kuvio 1. Sick IVC-3D11111 konenäkökamera (3D vision IVC-3D / IVC-3D 200. N.d.)

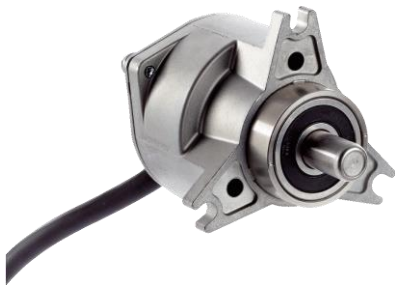
Sick:n inkrementaalisen pulssianturin DKS40-E5J01024 avulla järjestelmää ohjaava logiikka voi laskea pyörimisnopeuden ja -suunnan sekä kierrosluvun akselilta, johon laite on kytketty (ks. Kuvio 3). Pulssianturi lähettää 1024 pulssia per kierros. Anturi käyttää kahta kanavaa (A ja B) 90 asteen vaihesiirrossa, jotta pulssitiedon vastaanottava laite voi päätellä pulssianturin pyörimissuunnan. Anturin kolmas kanava (Z-kanava) antaa pulssin aina kierroksen alussa. Maksimi kierrosnopeus on 6000 U/min. (DKS40 Incremental Encoders. 2012)

Kuvio 3. DKS40-E5J01024 pulssianturi (Pulssianturi DKS40-E5J1024 n.d.)

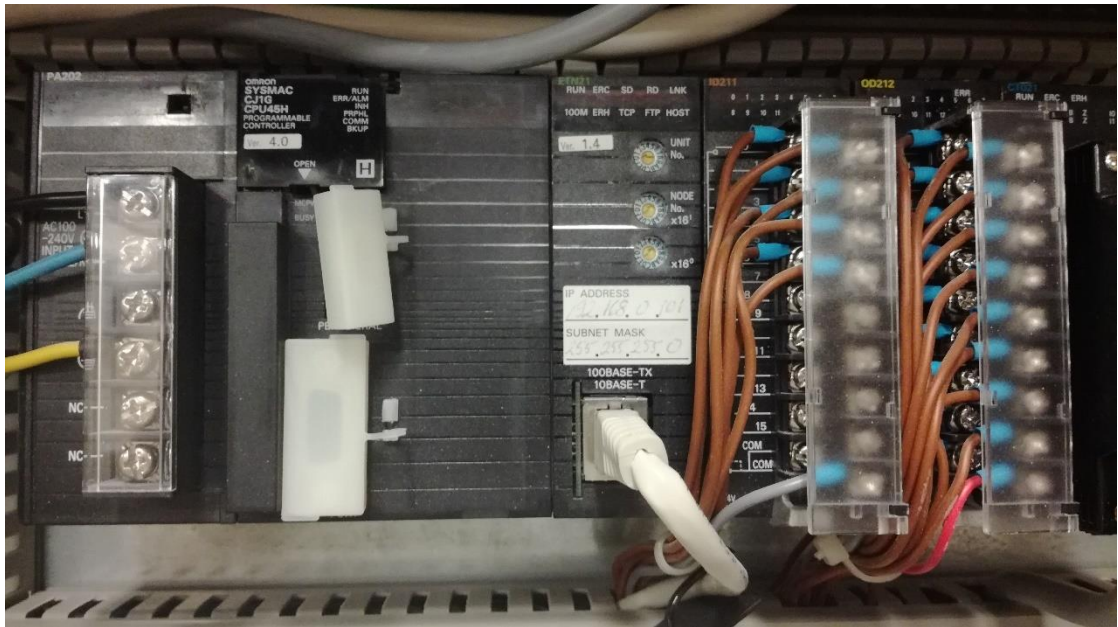
Laadunvalvontajärjestelmän logiikka koostui CJ1G-CPU45H keskusyksikön ympärille. Tähän oli kytketty tehonlähde, verkkokortti, Digitaalitulokortti, digitaalilähtökortti ja laskurikortti. Kyseistä logiikkaa ohjelmoidaan CX-Programmer ohjelmistolla. Yhteys logiikkaan saadaan käyttämällä CS1W-CN226 CHN sarjakaapelin ja USB-muuntimen CS1W-CIF31 yhdistelmää (Mannermaa K. 2017).

Kuvio 4. Logiikka

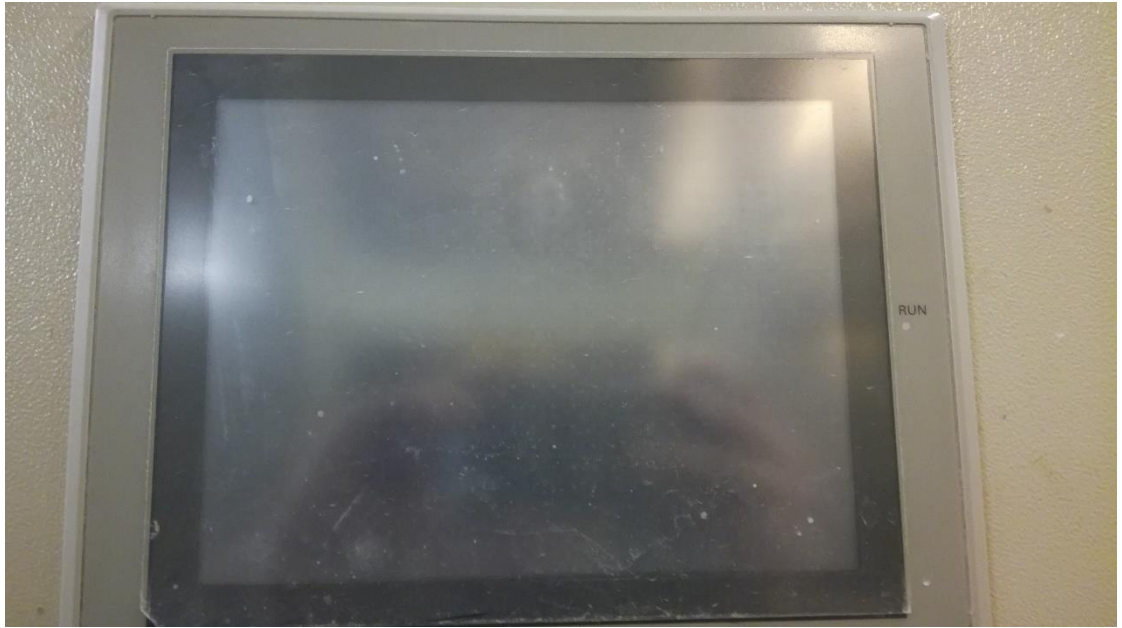
Omronin valmistama NS sarjan ohjelmoitava kosketusnäyttöpaneeli NS8-TV01-V1 on edistysellinen käyttöpäätte (ks. Kuvio 4). Laitteessa on 8 tuumainen värillinen TFT kosketusnäyttö ja monipuoliset tiedonsiirtoyhteydet. Laite tukee myös muita kuin Omronin valmistamia logiikkaohjelmia. (NS15/NS12/NS10/NS8. N.d.)

Kuvio 5. Kosketusnäyttöpaneeli edestä

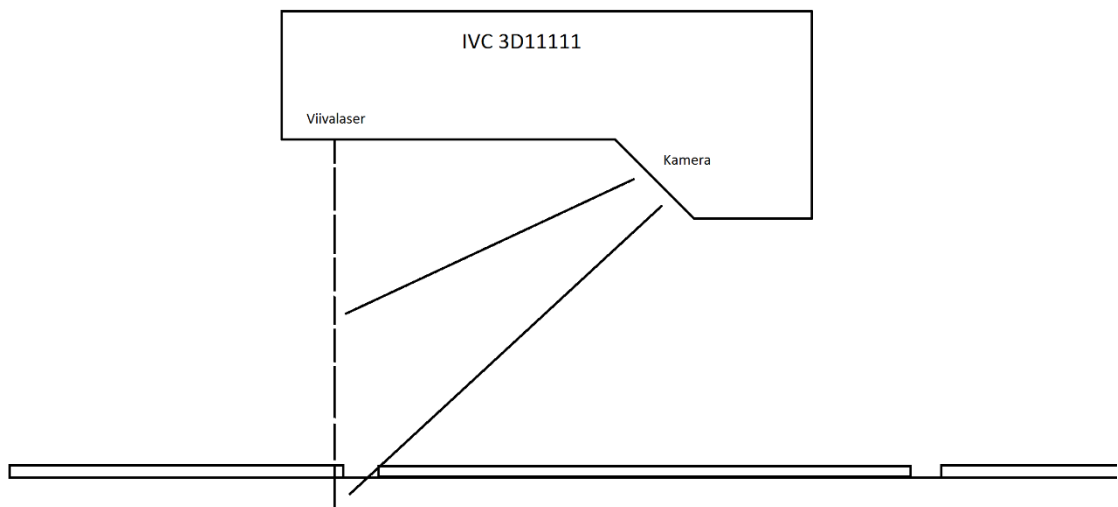
Kameran sijoitusta varten tuli selvittää tarvittu korkeus, kameran suunta ja kohdistus kuvauspaikalla tuotantolinjan pituussuunnassa. Korkeutta lähdettiin selvittämään aikaisemmasta asennuksesta kameran ollessa vielä paikallaan. Se oli noin 650 mm valulaudan pohjan tason ja kameralaitteen alapinnan välistä mitattuna viivalaserin kohdalta. Kuvio 7 auttaa hahmottamaan tätä mittaa (kuvio ei ole mittakaavassa).

Kuvio 7. Kameran asennuksen periaatekuva sivusta

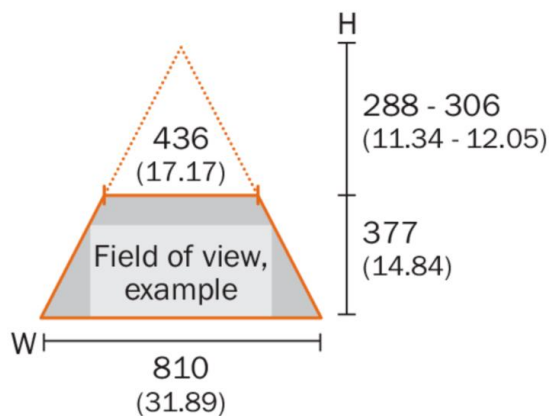
Kuviossa 8 esitetään valmistajan antamat mitat kameran IVC-3D11111 (IVC-3D 200 -sarja) kuva-alueen korkeussuunnan mitoituksesta. Kuvion 8 ja kameran valmistajan käyttöoppaan perusteella tulkitsein mitalla 288-306 mm tarkoitettavan kameran fyysisestä rakenteesta johtuvaa tunnistettavan kohteen minimietäisyyttä kameraan korkeussuunnassa, joka vaihtelee sarjan kameroiden rakenteen mukaan tyypeittäin. Mitta 377 mm tarkoittaa tarkasteltavan kappaleen suurinta korkeusarvon vaihtelua kuva-alueella. (Industrial Vision Camera IVC-3D. 2017, 38)

Kuvio 8. Kameran näkökenttä (3D vision IVC-3D / IVC-3D 200. N.d.)

Kameran valmistajan antamista mitoista hahmoteltiin laadunvalvontajärjestelmässä sovellettava malliesimerkki mittojen vaikutuksista (ks. Kuvio 9). Mitat ovat siis annettu tuotantolinjan myötäisestä perspektiivistä katsottuna. Kameran valmistajan antamista mitoista tulkittiin kameran maksimikorkeudeksi 683 mm mitattuna kameran viivalaserin alapinnasta tunnistettavan kappaleen matalimpaan kohtaan. Eli kuviossa 8 esitettyjen korkeusmittojen yhteenlaskun tulos.

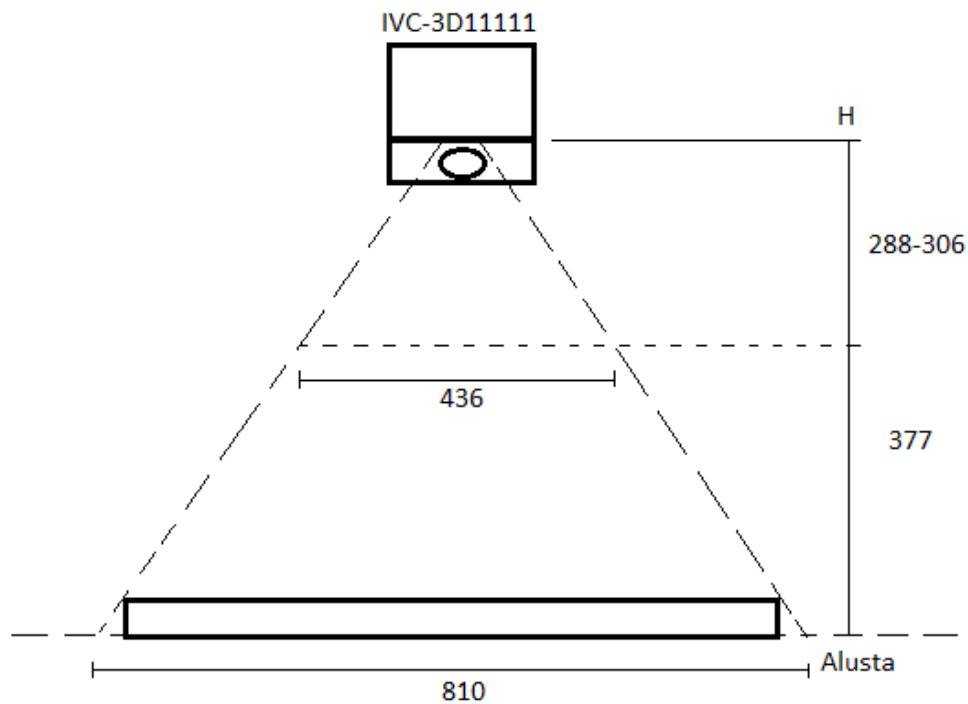
Kuvio 9. Mitat sovellettuna laadunvalvontajärjestelmään

Ohjeistuksessani tapahtuneesta virheestä johtuen kamera asennettiin kuitenkin 695 millimetriin, mikä oli 12 mm liian korkealla verrattuna tulkittuun maksimiarvoon 683 mm. Ohjelmointivaiheessa huomattiin kameran kuvauksen toimivan kuitenkin riittävän hyvin, koska laudan pohjan ei välttämättä tarvitse edes olla kuvausalueella. Kuvausalueelle jäi korkeussuunnassa riittävä osa valumuotin korkeudesta, jotta muotista voitiin suorittaa tarvittavat mittaukset muodostetusta 3D-kuvasta.

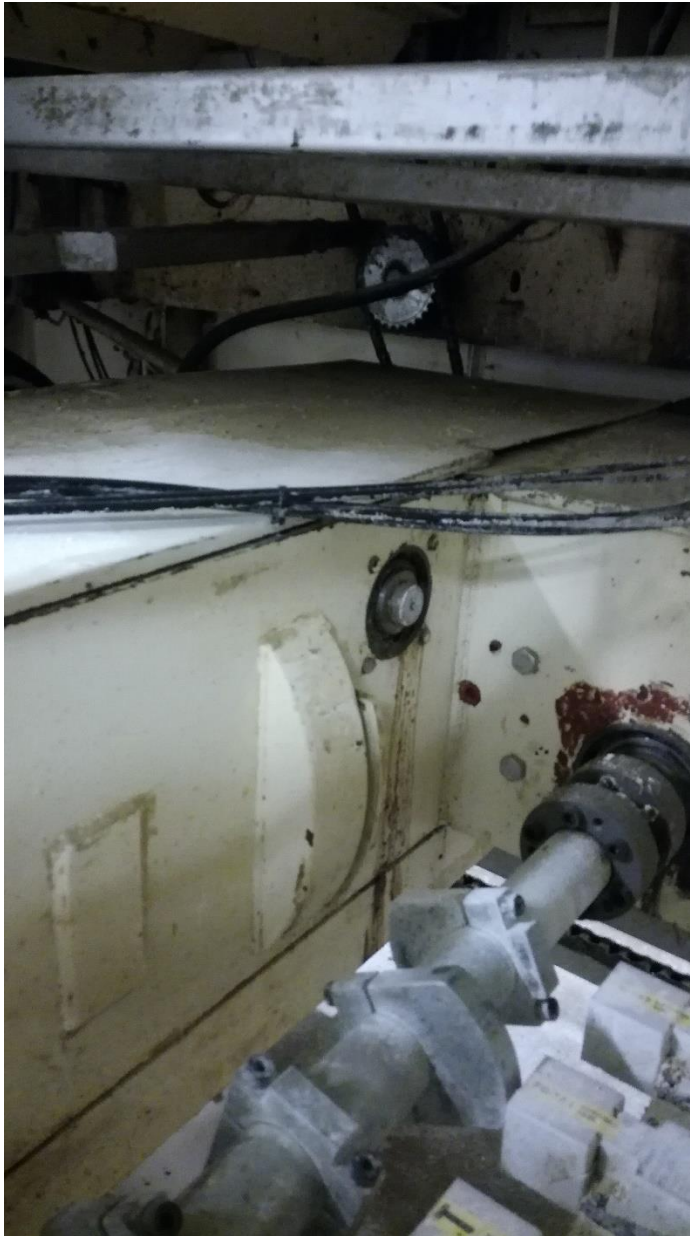
Pulssianturille hyvän sijoituspaikan määrittelyyn olisi tarvittu mekaniikkasuunnitelua, mutta tukeuduttiin asentajan tietoihin valukoneesta. Määritettiin, että akselin johon pulssianturi kiinnitetään, pyörimisnopeus tulisi olla suoraan verrannollinen valulautojen siirtymisliikkeen nopeuteen. Valupäiden alla sijaitseva moottori ja vaihdelaatikko, jotka toimivat voiman lähteenä valulinjan lautojen siirtoa varten. Ehdotettiin valukoneen alla sijaitsevan vaihdelaatikon jälkeistä akselia (ks. Kuvio 10. Otettu huollon aikana suojat poistettuna ja kone pysäytettynä), joka tuli hieman ulos kotelosta. Ehdotus hyväksyttiin, kun varmistuttiin kyseisen akselin pyörimisnopeuden olevan suoraan verrannollinen valumuottien liikkeen nopeuteen.

Kuvio 10. Vaihdelaatikon akseli

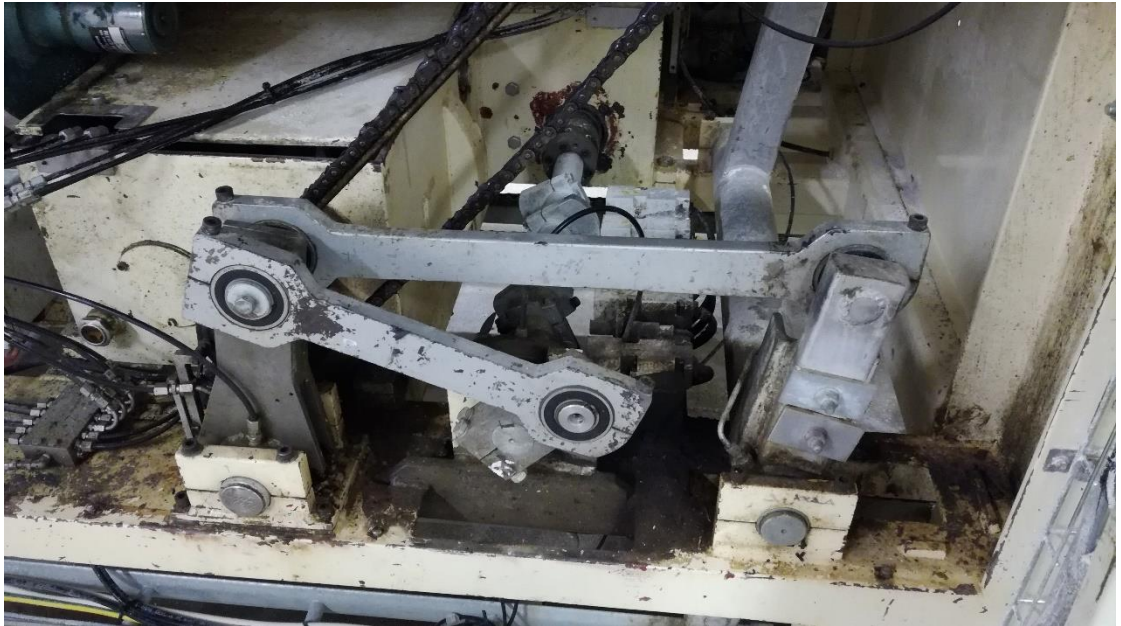
Tässä kohtaa otettiin huomioon, että kameran kuva tulisi mahdollisesti venymään pituussuunnassa. Epäily perusteltiin silmämääräisellä tarkastelulla uuden asennuskohteen toiminnasta. Työntövarsien ohjaamana valulautojen liike kiihtyi hieman asemanvaihdon puoliväliin asti, jonka jälkeen liike hidastui. Tämä johtui työntöliikkeen vipuvarsien kautta aikaansaavasta moottorin akselin pyörintäliikkeestä (ks. Kuvio 11. Otettu huollon aikana suojat poistettuna ja kone pysäytettynä). Varauduttiin kuvan venymään kehittämällä ohjelmallisia tekniikoita, joilla ongelma mahdollisesti voitaisiin poistaa.

Kuvio 11. Valumuotin liikkeen kuvauspaikalla aikaansaava mekaniikka

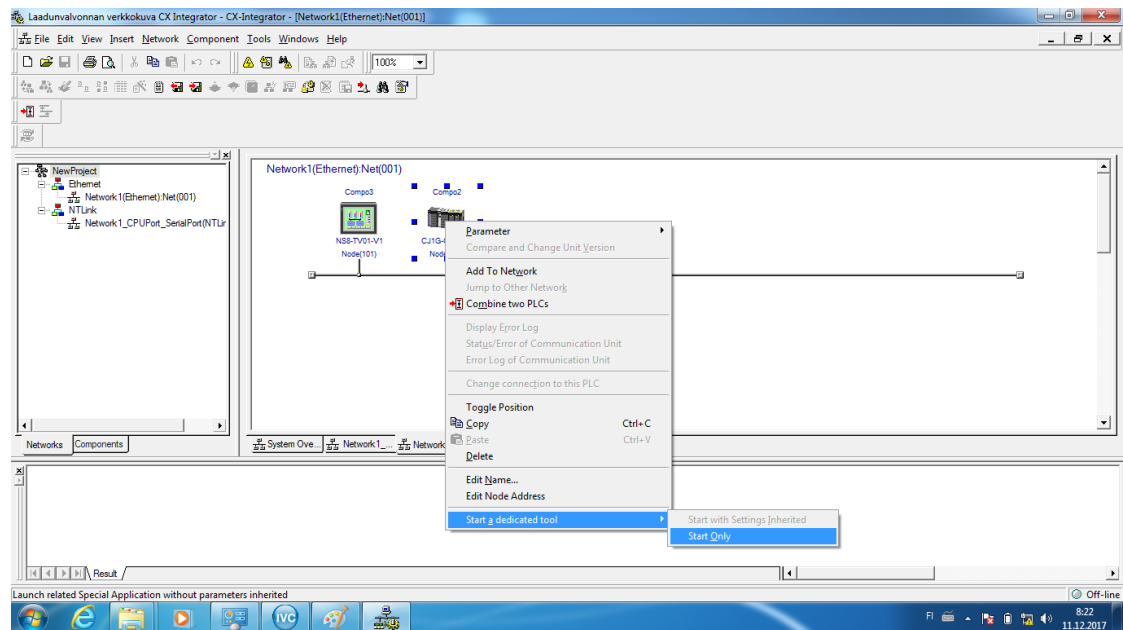
laitteiden IP-osoitteiden löytämiseksi. CX-Integrator on helppokäyttöinen CX-One-ohjelmistopakettiin kuuluva verkkoyhteyksien määrittäjäohjelma (CX-Integrator N.d.). Ohjelmointityöasema tuli yhdistää logiikkaan CS1W-CN226 CHN sarjakaapelin ja USB muuntimen CS1W-CIF31 yhdistelmällä (Mannermaa 2017). CX-Integrator-ohjelmistossa käynnistettiin automaattinen verkkokartoitus online-näkymässä. Kun kartoitus oli valmis, ohjelmisto esitti verkkokuvauksen graafisesti. Verkkokuvassa ei näkynyt kameraa. Tämän oletettiin johtuvan siitä, ettei kamera ole saman valmistajan laite. Verkkokuvauksen, ja sitä myötä kaikkien laitteiden verkkoparametrit pystyi tallettamaan työasemalle tarkasteltavaksi offline-näkymässä. Kuviossa 13 taustalla näkyy logiikka ja kosketuspaneeli verkkokuvassa offline-näkymässä.

Kuvio 13. Siirtyminen verkkomäärittelyistä logiikan ohjelmointiohjelmistoon

CX-Integrator ohjelmiston Online näkymässä pystyi kuvion 13 osoittamalla tavalla siirtymään laitteen omaan ohjelmointiohjelmistoon. Valitessaan [Start with Settings Inherited] pystyi samalla viemään oikeat yhteysasetukset. Tätä vaihtoehtoa käytettiin, kun ensimmäisen kerran yhdistettiin logiikkaan ja kosketuspaneeliin laitteiden sovellusten lataamista varten, koska ei tarkemmin tiedetty oikeita yhteysmäärittelyjä. Paneelin yhteysasetuksista (ks. Kuviot 14 ja 15) selvisi paneelin ja logiikan IP-

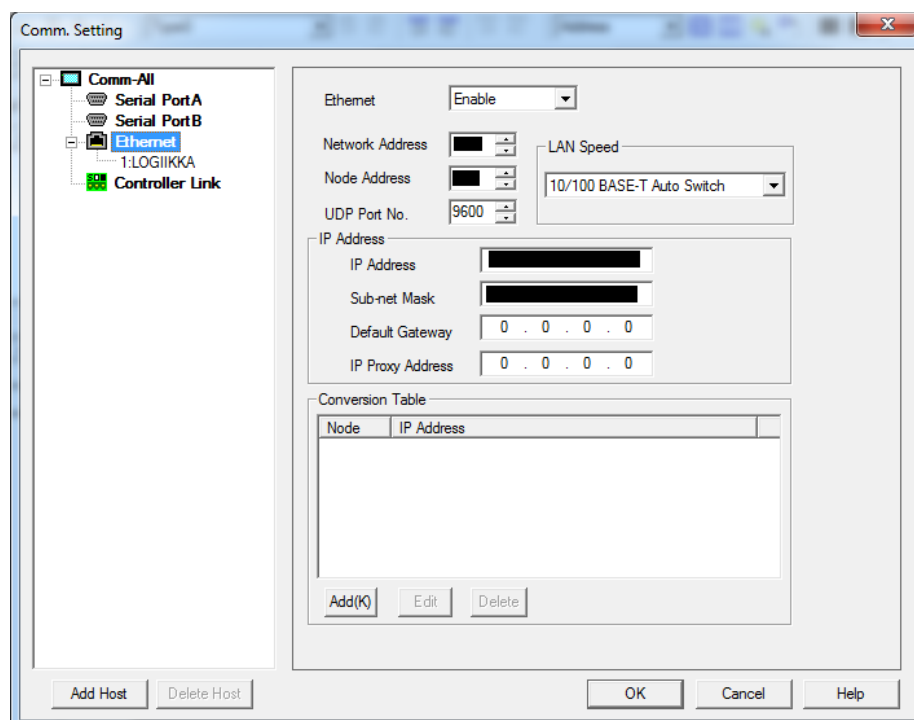
Kuvio 14. IP-asetukset paneelilla

osoite, jotka merkattiin myös järjestelmän sähkökuviin. Logiikan IP-osoitteen oikeellisuuden ei täysin luotettu, mutta osoitteessa pitäydettiin koska ratkaisua ei löydetty muillakaan keinoin. Molempien laitteiden oletettiin olevan samassa verkossa samalla aliverkonpeitteellä. Kuvioiden 14 ja 15 kohdassa [Network Address] molemmilla laitteilla oli sama numero ja kohdassa [Node Address] kohdassa eri. Lopulta logiikan IP-osoitetta ei tarvittu missään muualla, kuin ohjelmointityöaseman IP-osoitteen määrittelyyn väärin osoitteiden poissulkemiseksi. Päädyttiin silti löytämään vapaa osoite työasemalle.

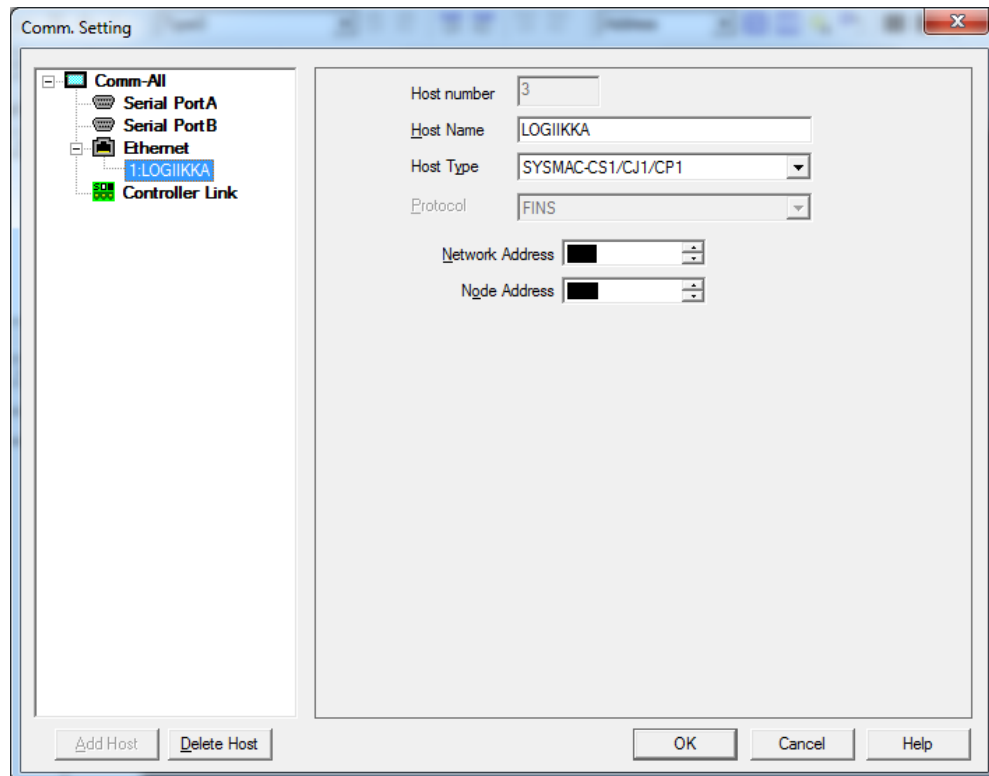
Kuvio 15. Logiikan IP

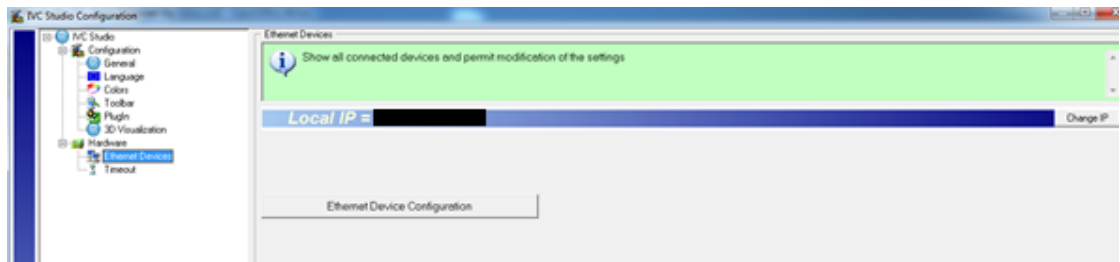
Kuvio 17. Device configuration ikkuna

Ethernet Devices välilehdelle (ks. Kuvio 17) tuli asettaa salattuun kohtaan työaseman IP-osoite ja seuraavaksi valita [Ethernet Device Configuration].

Laitteen asetuksiin pääsi käsiksi valitsemalla Options > Configuration. Ja aukesi kuviossa 17 esitetty ikkuna.

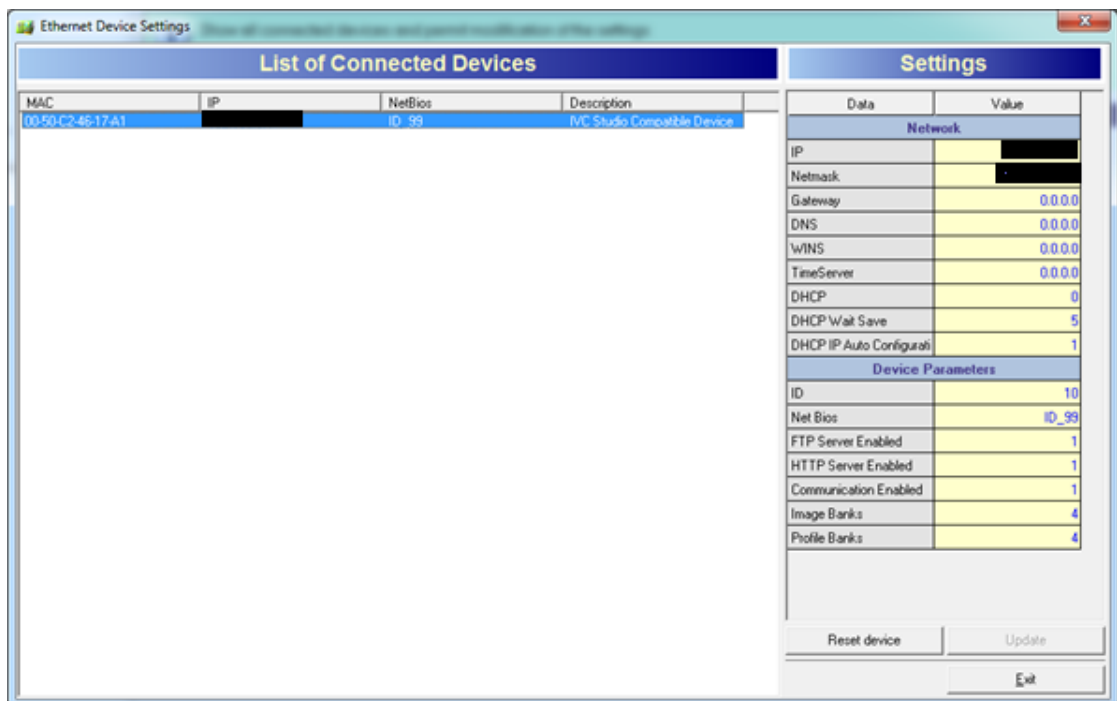
Kuvio 18. Kameran IP asettelu

Laitte tuli näkymään vasemmalla IP-asetuksella, joka ei ollut samassa verkossa kuin muut järjestelmän laitteet (ks. Kuvio 18). Mikäli järjestelmässä olisi useampia samalla ohjelmistolla ohjelmoitavia kameroita samaan verkkoon kytkettynä, ne näkyisivät kaikki tässä näkymässä. Klikkaamalla kameran aktiiviseksi ilmestyi oikealla näkyvät asetukset. IP-osoite ja aliverkonpeite asetettiin oikeiksi. Seuraavaksi valittiin Update. Osoitteen vaihdos varmistettiin valitsemalla Reset device, kun oltiin tarkastettu, että

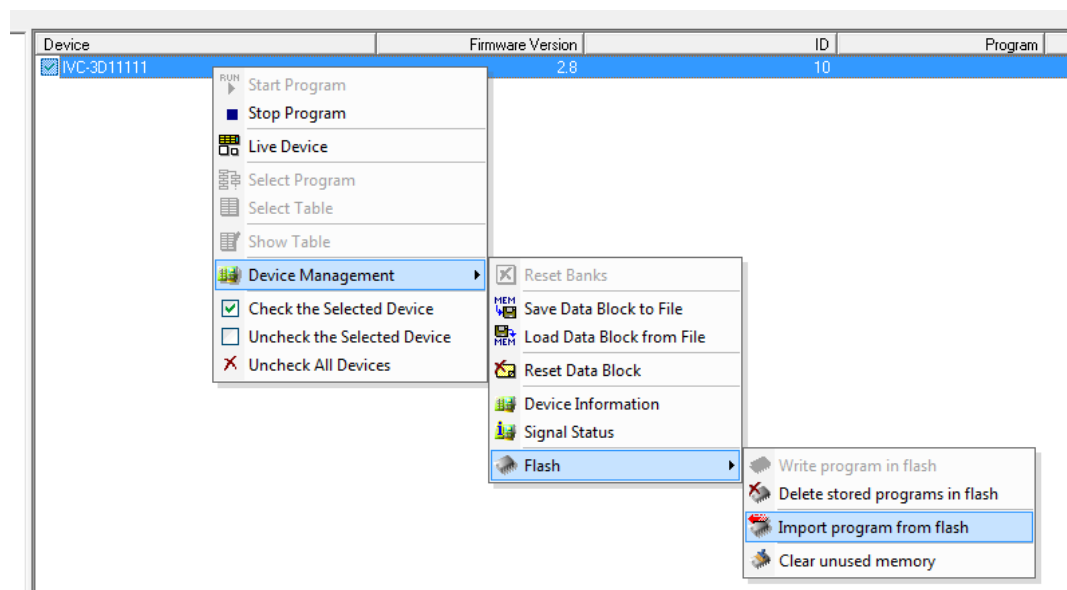
Seuraavaksi valittiin File > New product ja ikkunan ylälaitaan tuli lukemaan [New Product]. Sovelluksen sai tuotua laitteen Flash-muistista klikkaamalla laitetta hiiren oikealla ja valitsemalla Device Management > Flash > Import program from flash kuten kuviossa 19.

Kuvio 19. Sovelluksen lataaminen laitteelta työasemalle muokattavaksi

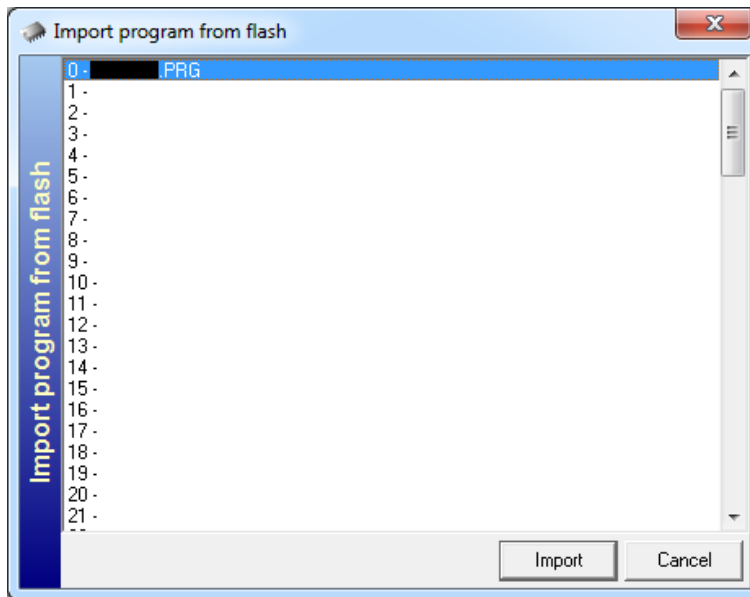
Kuviossa 20 esitetään ohjelman valitsemisdialogi. Tässä valitaan laitteen Flash-muistipaikoista tuotava ohjelma. Järjestelmässä käytetylle IVC-3D11111 kameralle on mahdollista luoda useampia sovelluksia esimerkiksi erilaisten tuotteiden tarkastukseen. Laitteen käynnistyessä se alkaa aina suorittamaan Flash-muistipaikassa 0 sijaitsevaa sovellusta. (Application programming IVC-3D 2013, 13)

Kuvio 20. Tuotavan sovelluksen valinta Flash-muistipaikoista

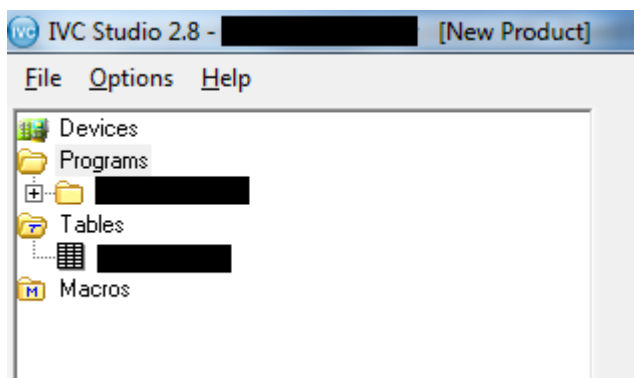
Flash-muistista tuomisen jälkeen IVC studion puunäkymään ilmestyi sovellus ja taulukko, jotka olivat laitteen Flash-muistissa (ks. Kuvio 21). Kamera käyttää taulukkoa tiedon säilömiseen ja viemiseen eri funktioiden välillä.

Kuvio 21. Sovellus ja taulukko tuotu ohjelmaan

Tuplaklikkaamalla sovellusta Kuvion 21 näkyvässä pääsi tarkastelemaan ja muokkaamaan konenäköfunktioita. Ohjelmisto pyysi ensin linkittämään (Associate) valitulle laitteelle sovelluksen ja taulukon, jotta ohjelmisto ymmärtäisi millä laitteella niitä pitää suorittaa. Tässä tapauksessa oli vain yksi taulukko, sovellus ja laite, mutta ohjelmistolla on mahdollista hallita useampia samaan aikaan. (Application Programming IVC-3D 2013, 12)

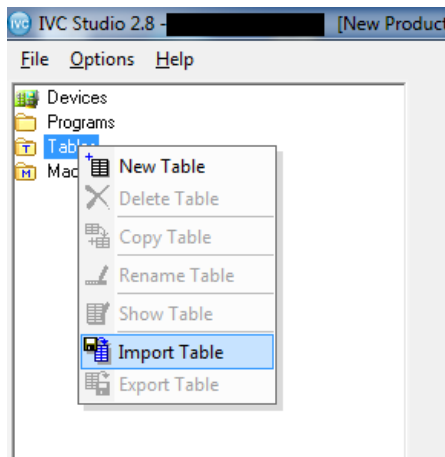
Taulukon ja sovelluksen pystyi tuomaan muokattavaksi myös työaseman muistista. Kuvion 22 esittämällä tavalla valitaan esimerkiksi taulukko hiiren oikealla ja [Import Table]. Tällöin avautui Windows dialogi tiedoston valitsemiseksi työaseman muistista. Etuna työaseman muistista tuomiselle huomasin konenäköfunktioiden kommenttien säilyvän.

Kuvio 22. Taulukon tuominen IVC Studioon työaseman muistista

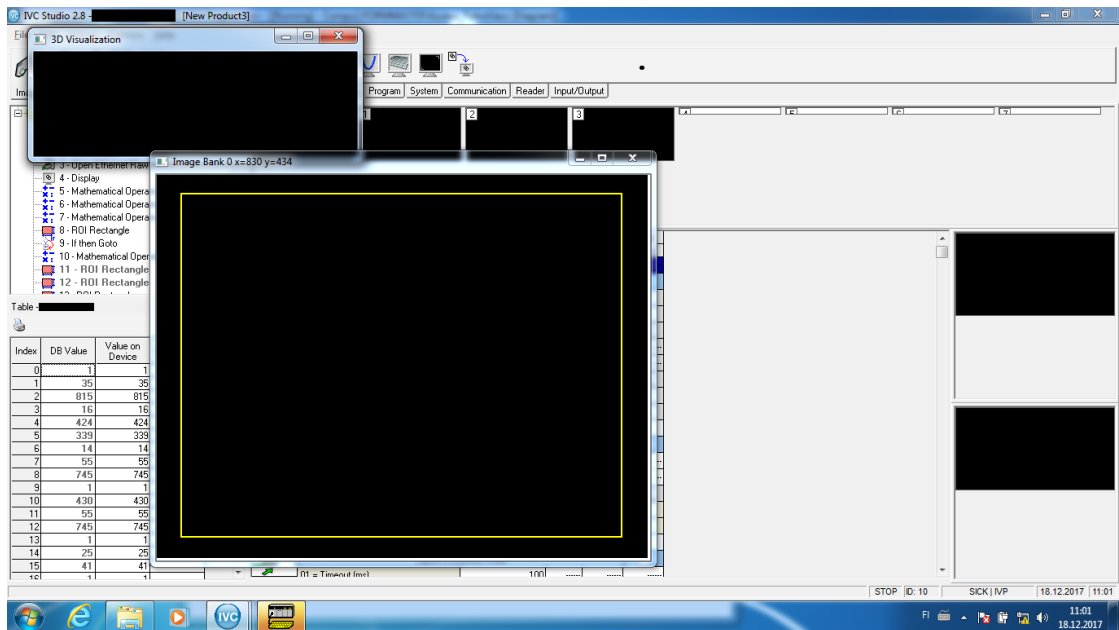
Kuvio 23. IVC Studion ohjelmointinäkymä

Konenäköfunktioiden ohjelmointinäkyssä pystyi ohjelmoimaan toimintoja ja tarkastamaan niiden toiminnan. Aluksi tarkastettiin alkuperäisen kuvan koko aktivoimalla ensimmäinen kuvapankki ja viemällä hiiri auenneeseen ikkunaan oikeaan alanurkkaan kuvion 23 osoittamalla tavalla. Kuvan viimeinen pikseli leveyssuunnassa johon hiiri osui, oli 830 ja pituussuunnassa 434.

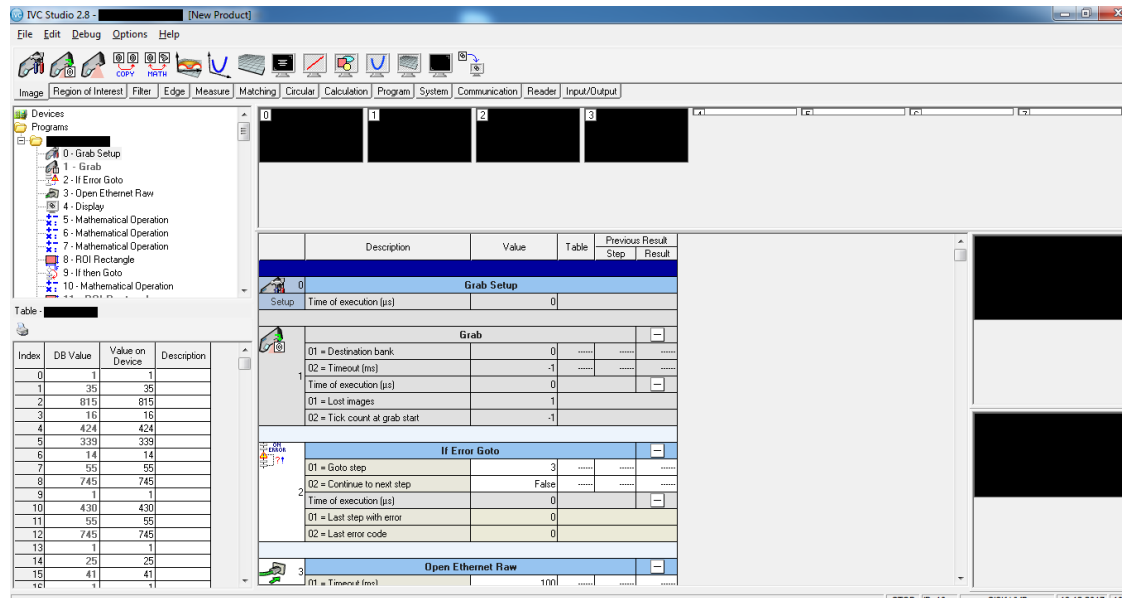
Kuvio 24. Konenäköfunktioiden muokkausnäky

Konenäköfunktioiden muokkausnäkyästä (ks. Kuvio 24) pystyi tarkastelemaan jokaisen funktion parametreja. Ensimmäisenä funktiona yleensä sovelluksessa määritellään kuvan ottamisasetukset (Grab setup). Klikkaamalla askeleen asetuksia, aukesi kuvion 25 esittämä ikkuna.

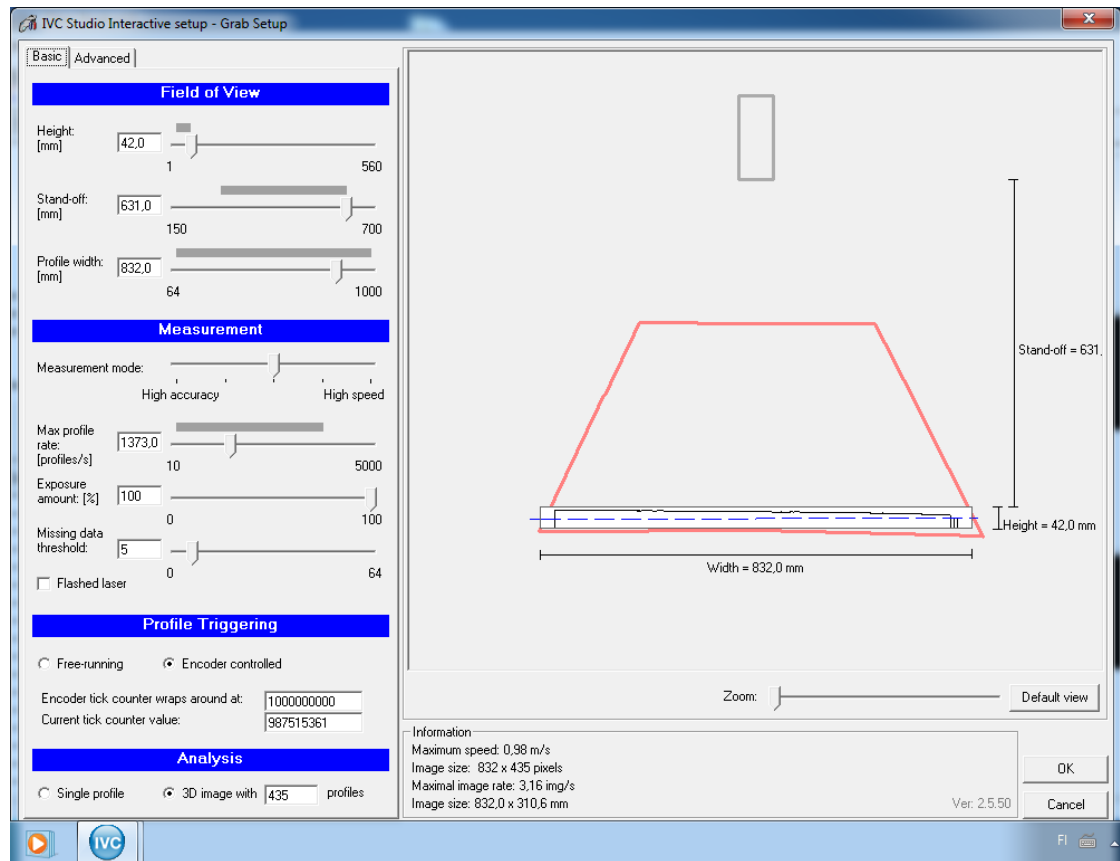
Kuvio 25. Kuvausasetukset IVC Studiossa

Basic välilehdellä määriteltiin profiilin kuvausaluetta korkeus ja leveys suunnassa, profiilin kuvausalueen etäisyyttä kameraan, kuvaustarkkuutta, profiilin ottamisen nopeutta, valotusaikaa, puuttuvan datan minimi pikselimäärää leveys suunnassa, pulssianturin käyttöä sekä kuvan muodostamiseen tarvittavaa profiilimäärää (ks. Kuvio 25). Asetuksia oli helppo muokata halutuiksi, koska jokaisesta asetuksesta päivitettiin aina sallittu alue, joka näkyi harmaana palkkina asetusta muuttaessa. Ikkuna näytti myös profiilin testinäkömää (ks. Kuvio 25), josta pystyi silmämääräisesti tarkastamaan asetusten vaikutusta. Kuvausasetusten ollessa auki kameras viivalaser meni automaattisesti päälle, ja kamera alkoi kuvata profiilia testinäkömään.

Huomattiin kuvioon 25 napatun profiilin oikean reunan olevan kaareva, kun taas vasen oli suorakulmainen. Päätettiin, että kamera ei ollut keskellä lautta sivusuunnassa kuvausalueen loppuessa kesken. Kameraa tulisi korjata myöhemmin enemmän vasemmalle. Nyt keskityttiin kuitenkin kuvan laukaisun kohdistamiseen, ja profiilin oton ajastamiseen pulssianturin lukeman perusteella.

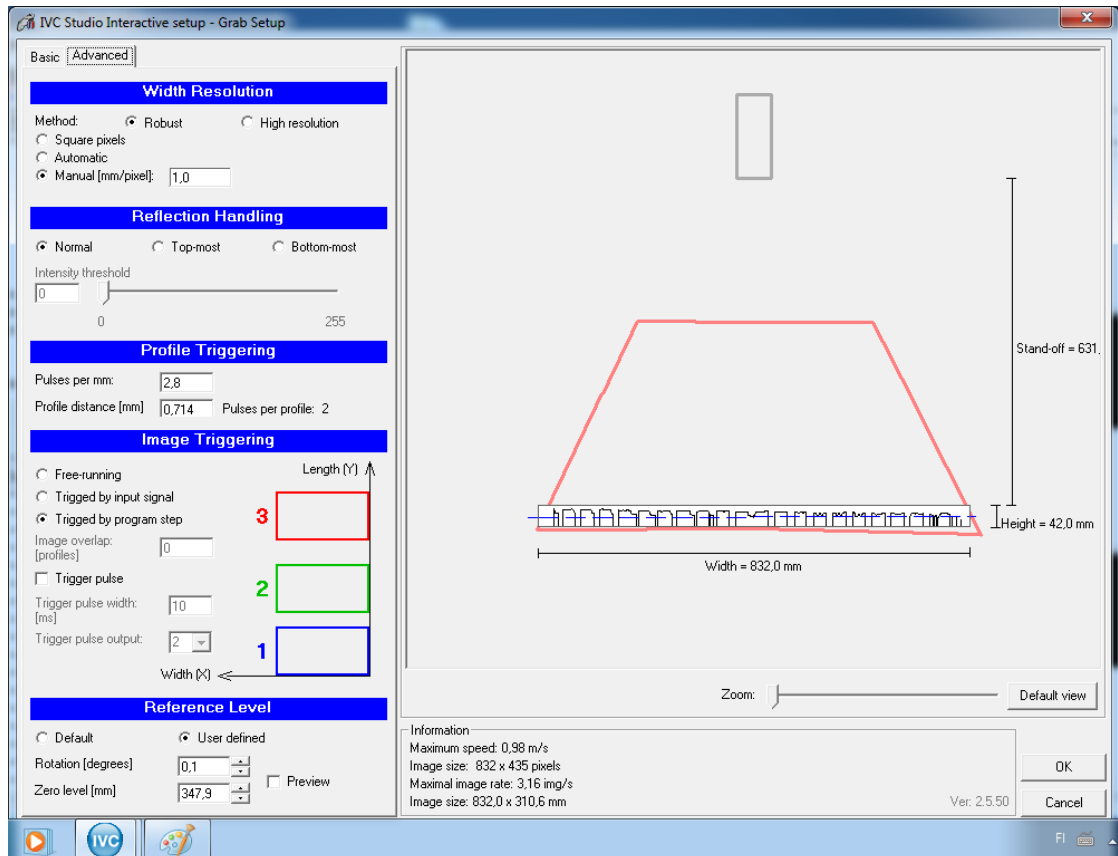
Kuvio 26. Kuvausasetukset Advanced-välilehdellä IVC Studiossa

Tällä välilehdellä (ks. Kuvio 26) pystyi säätämään mittaustarkkuutta leveys suunnassa (mm/pixel), pulssimäärää per millimetri, profiilien välistä matkaa kuvauskohteen pinnalla, kuvan laukaisutyyppiä, kameran sivuttaiskallistuksen korjausta sekä nollatasoa johon sovelluksessa käytettyjä arvoja verrataan. Erilaisia kuvausasetuksia kokeiltiin, ja samalla huomattiin kameran pulssilaskurin juoksevan isommasta numerosta pienempään. Kuvaa ei vielä kuitenkaan saatu näkyviin, koska ei tiedetty oikeaa menetelmää sen nappaamiseen.

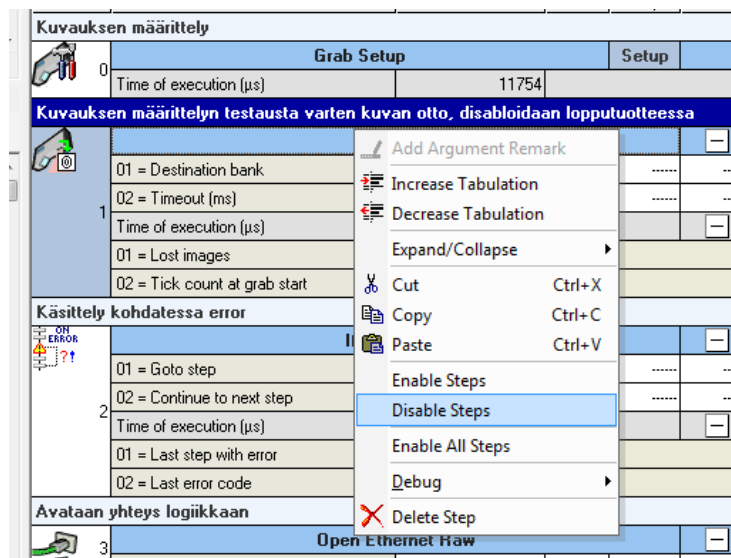
Kuvio 27. Askeleen salliminen ja estäminen IVC Studiassa

oton tahdin määrittä pulssianturin sijaan Basic välilehden [Max profile rate] (Application Programming IVC-3D 2013, 245). Sen jälkeen sallittiin askel 1 (Grab) kokenäköfunktioista (ks. Kuvio 27), jotta pystyttiin testaamaan kuvanottoa ohjelmointinäkömön kehitystilassa.

Profiilin ajoituksen onnistuttua tuli estää (Disable) konenäköjärjestelmän askel 1 (ks. Kuvio 22), ja asettaa kuvausasetuksiin vielä kuviossa 31 esitetty [Triggered by input signal], jotta kameran kuvaus toimisi logiikan kautta etäisyysanturin ohjaamana. Seuraavaksi tuli mennä IVC Studion puunäkymässä Devices välilehdelle ja tallentaa tehdyt muokkaukset laitteen Flash-muistiin. Tämä onnistui klikkaamalla laitetta hiiren oikealla ja valitsemalla Device management>Flash>Write program to Flash. Aina kun suoritetaan sovelluksen kirjoittaminen Flash-muistiin, ohjelmisto vie valitulle laitteelle linkitetyn (Associate) taulukon ja ohjelman. Komennon suorittamisen jälkeen ohjelmisto avaa ikkunan, jossa saa valita haluamansa Flash-muistipaikan. Sen jälkeen voi tulla ilmoitus sovelluksen estetyistä askeleista, mikä on ok. Lopulta pitäisi tulla ilmoitus kirjoituksen onnistumisesta.

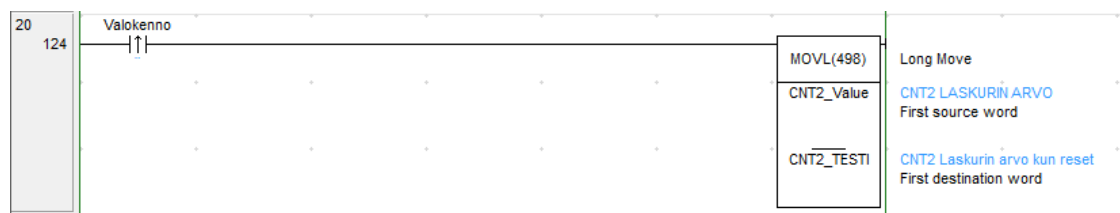
Kuvio 28. Ohjelmallisäys pulssimäärän selvittämiseksi

Sovellukseen lisätty osa toimi siten, että jokaisella logiikan tuloon kytketyn etäisyysanturin nousevalla reunalla kopioitiin logiikan laskentakortin CTO21 lukema sovelluksen alkuperäisestä laskurin arvoa kuvaavasta muuttujasta lisättyyn testimuuttujaan. Näin saatiin riittävän suuri aikaikkuna, jotta pystyttiin kirjaamaan laskurin ar-

Laskurikortin kytkennän tultua korjatuksi, tarkastettiin vielä logiikkasovelluksessa tehdyt ohjelmamuutokset oikean pulssia per millimetri -arvon laskemiseksi (ks. Kuvio 28). Huomattiin tehty ajatus- ja havainnointivirhe mittauksien suorituksessa. Mittauksia tehdessä ei oltu huomattu laskurin laskevan ylhäältä alaspäin. Laskuri oli laskenut niin nopeasti, että jokaisella mittaussarjan askeleella laskuri oli mennyt noltaan asti ja heti perään jatkanut suurimmasta mahdollisesta arvosta 65535 (ks. Liite 17). Laskurin suurin mahdollinen arvo tarkastettiin logiikkasovelluksessa laskurin asetuksesta. Yksikään mittauservo ei ylittänyt 65535.

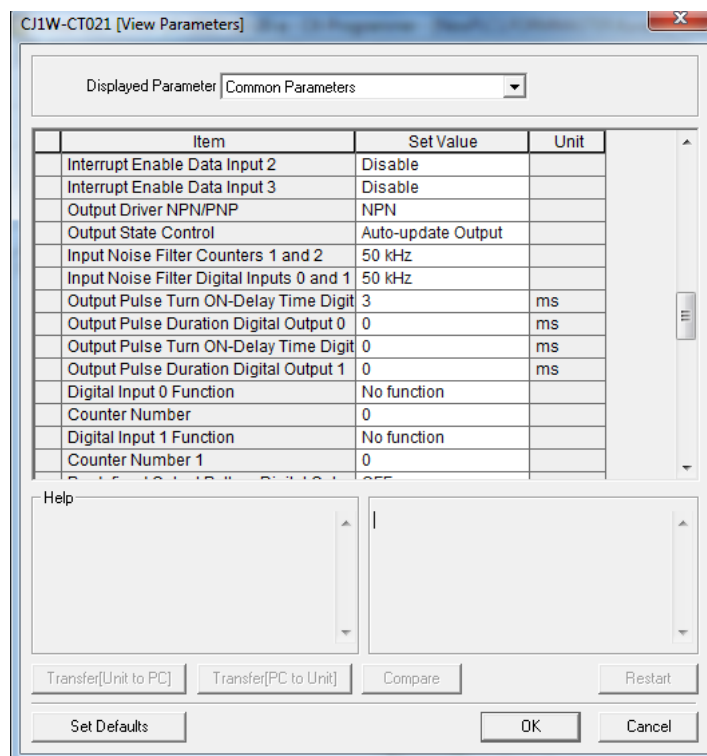
Kuvio 29. Laskurikortin asetukset

Tällä laskurikortilla maksimipulssitaajuus oli 500 kHz ja sitä ei ylitetty. Piti vielä tarkastaa pulssianturin asetuksista logiikkaohjelmassa, että kuviossa 29 esitetty laskuritulon häiriönestotaajuus oli asetettu suuremmaksi kuin saatu pulssitaajuus. Tässä tapauksessa valittiin 50 kHz, koska se oli seuraava arvo ylöspäin. Kaikkien muiden parametrien oletettiin olevan oikein, koska laitteisto oli joskus toiminut.

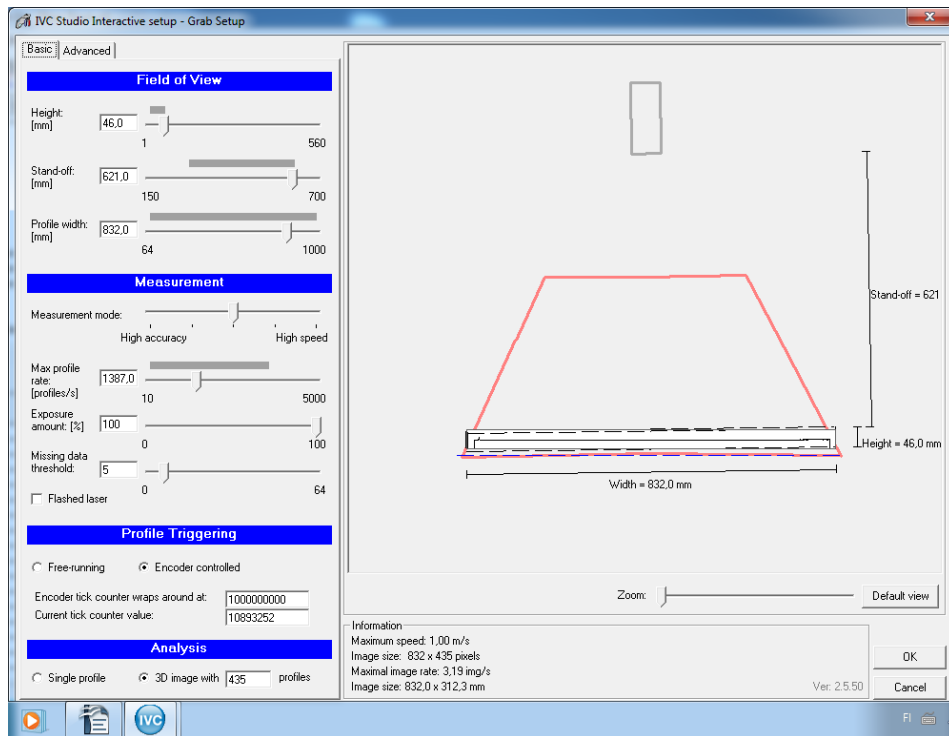
Kuvio 30. Kuvausasetusten Basic sivu

Liitteen 21 testikuva on otettu kuvioissa 30 ja 31 esitetyillä kuvanottoasetuksilla pois-sulkien kuvan laukaisuasetus, joka oli [Free running] tilassa. Lautaa saatiin kohdistettua manuaalisesti kuvaan. Kokeilullisten menetelmien kautta oltiin päädytty pulssia per millimetri -arvoon 85, profiilietäisyyden ollessa mahdollisimman lähelle alkupe-
räistä arvoa 0,714. Kameraa haluttiin siirtää vielä 1 senttimetri vasemmalle, ja huomattiin tämän olevan maksimisäätö mitä mekaaninen asennus sallii. Muottilaudalle on mahdollista määrittää millimetrin levyiset reuna alueet, ja niiden keskelle muotti-
alue. Muottilauta oli levittänyt hyvin kuvan alueelle pituussuunnassa. Mikäli kuvan laukaisu saataisiin tehtyä etäisyysanturilla samasta kohdasta, järjestelmä tulisi toimi-
maan samalla tavalla kuin aikaisemmassa asennuksessa.

Kuvion 30 parametriin [Tahdin loppu] asetettiin vaadittu pulssimäärä per asemanvaihto, mikä oli 59395 pulssia. Logiikkaohjelma käyttää tätä parametria kuvauksen ajoitukseen.

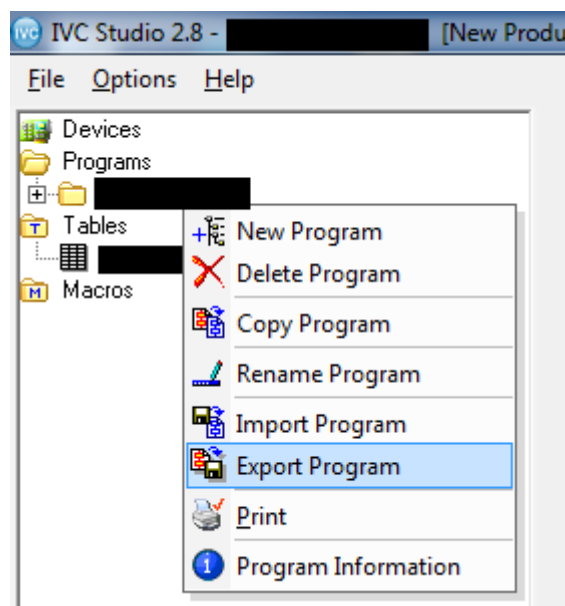
Kuvio 32. Sovelluksen vieminen työasemalle

Työn aikana huomattiin IVC Studion versiossa 2.8 ongelma. Työasemalle ei jostain syystä voitu tallentaa ohjelmistossa tehtyä tuotekokonaisuutta (product), joka sisältää sovelluksen, taulukon ja laitemäärittelyt. Sen sijaan pystyttiin tallentamaan taulukko ja ohjelma erikseen Export table ja Export Program -komennoilla (ks. Kuvio 32)

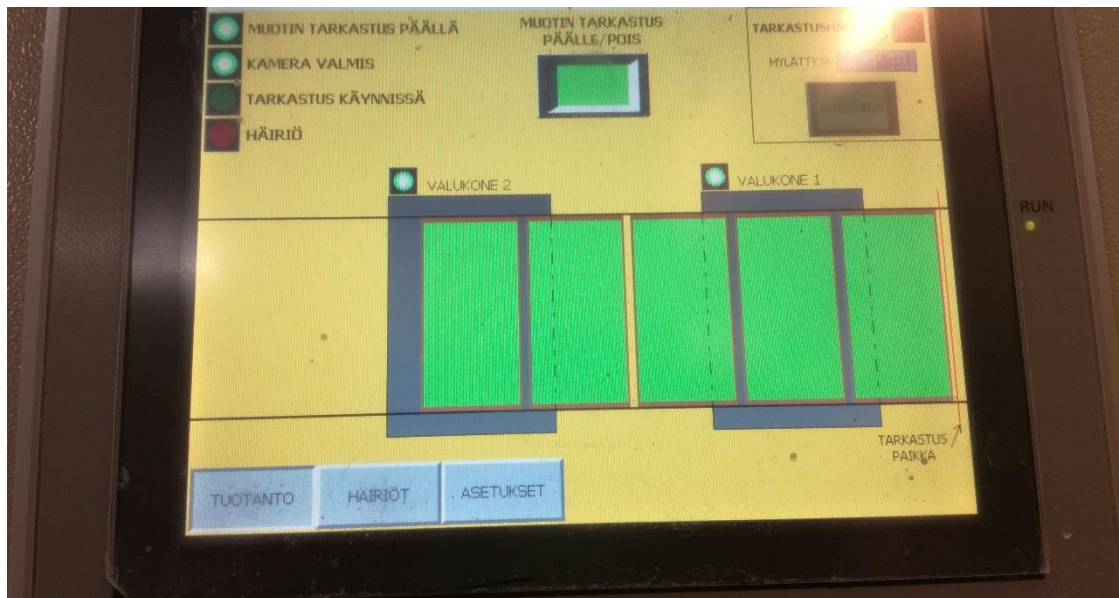
Kuvio 33. Laudat paneelilla

Kun muokattu sovellus oli tallennettu kameran Flash-muistiin, käynnistettiin järjestelmä uudelleen ja kamera alkoi kuvaamaan kohteita. Kohteet ilmestyivät myös kosketuspaneelille niin kuin pitikin (ks. Kuvio 33). Sovellus avattiin IVC Studioon live näky-
mässä valitsemalla laite hiiren oikealla ja Live Device. Piti huolehtia, että kamera oli livenäkymässä ennen kuin käynnisti muotin tarkastuksen kosketuspaneelilta, muutoin järjestelmä ilmoitti TCP open virheestä.

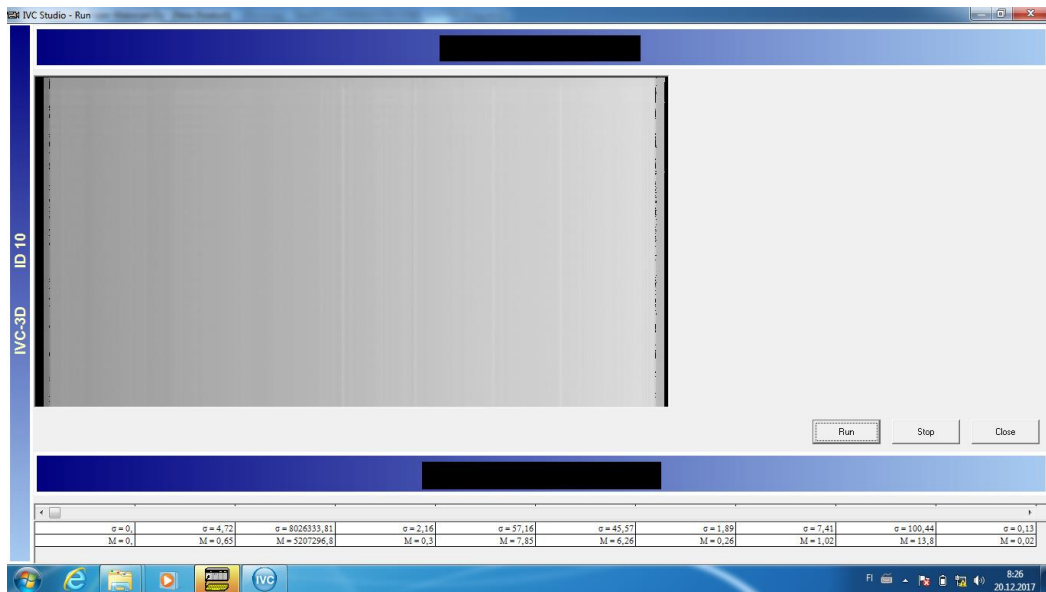
Kuvio 34. Lauta IVC Studion live näkymässä

Järjestelmän testauksen jälkeen IVC Studion live-näkymässä huomattiin kuvauksessa vielä ongelmia (ks. Kuvio 34). Kamera kuvasi vain joka toisen laudan. Logiikkaohjelmasta löydettiin kohta, jossa määritellään pulssianturin pulssien laskurin nollaus. Valokennolle oli määritelty minimaiaika tilanvaihdokseen ennen kuin tilanvaihdos sallittiin. Sovelluksen online-näkymässä tapahtuneen tarkastuksen jälkeen varmistuttiin, että etäisyysanturille varattu tulo oli 1 laudan ollessa kohdalla, ja 0 lautojen välissä. Laskurin nollaus, ei kuitenkaan toiminut, jokaisen laudan alussa. Laskuri nollattiin VK muuttujan nousevalla reunalla ja VK ei nollautunut ikinä koneen käydessä. Tämän korjaamiseksi kokeiltiin pienempää aikaviivettä muuttujan VK tilan nollaamiseksi (ks. Kuviot 35 ja 36). Muutos testattiin ja toiminta todettiin. Muutos perusteltiin muotti-laudan nopealla liikkumisella kuvauspaikan ohi ja muottilautojen välin pienellä koolla (noin 4 cm).

Kuviosta 34 on vielä nähtävissä järjestelmän asennusvirheestä johtuva häiriö. Kamera ottaa koko kuvan profiilit yhdestä kohtaa lautaa ja siksi piirtää vain suoria pitkittäis-suuntaisia viivoja. Tämä johtuu tuotantolinjaston epäedullisesta rakenteesta ja etäisyysanturin periaatteellisesta asennusvirheestä. Pulssianturia ei voitu kiinnittää suoraan sellaiseen akseliin joka aikaansaa valumuotin liikkeen. Muottilaudat liikkuvat linjastolla sykleittäin. Etäisyysanturin sekä kameran kohdistuksessa tuotantolinjaston pituussuunnassa ei onnistuttu siten, että kamera saisi kuvan valumuotin liikkeessä kameran viivalaserin ali. Kuvauskohdassa muottilaudat pysähtyvät siten että kameran laserviiva jää laudan etureunaan.

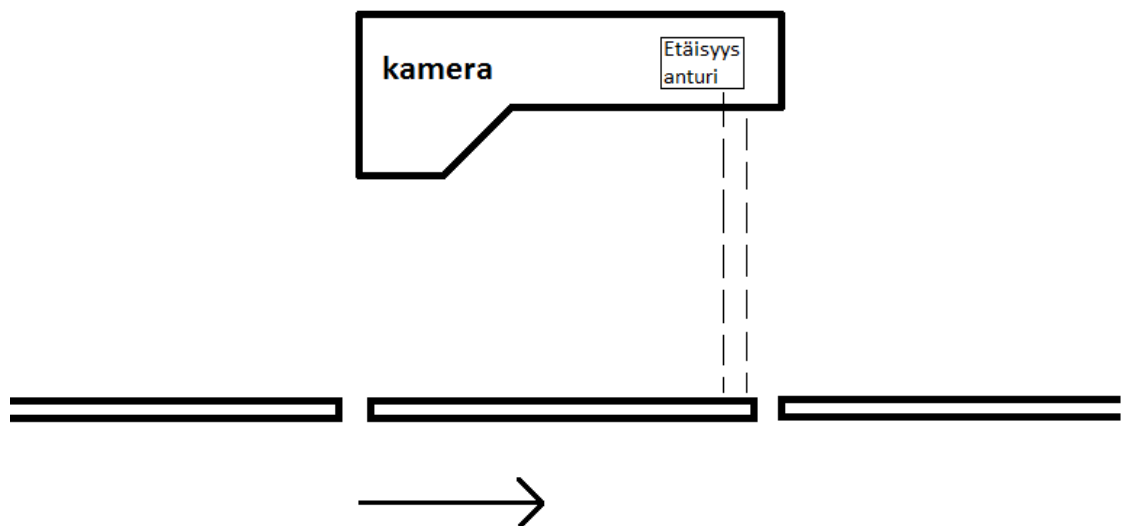
Kuvio 37. Virheellinen asennus

Ennen järjestelmän asennuksia uuteen kohteeseen ei oltu onnistuttu tiedon välityksessä projektiin osallistuneiden henkilöiden kesken. Tästä syystä oli unohdettu mainita etäisyysanturin asennuksesta, ja kiireessä asennusten aikana ei onnistuttu aikaansaamaan oikeanlaista asennusta anturin kohdistamista varten. Anturi asennettiin kiinteästi osoittamaan 6 cm ennen kameran viivalaseria (ks. Kuvio 37). Kuva laukaistiin nyt silloin kun lauta oli pysähtymässä ja kuvaa otettiin, kunnes vaihdelaatikon akseli oli pyörinyt määrätyn pulssimäärän. Tämä aika oli juuri sopiva, että lauta ehti pysyä paikoillaan.

Ongelmana oli se, että etäisyysanturi laukaisi kuvauksen etäisyysanturin nousevalla reunalla silloin kun lauta asettuu kuviossa esitettyyn pysähdyspaikkaansa kameran alla. Kuva pitäisi laukaista silloin, kun lauta lähtee pois ja kameran laser pyyhkäisisi koko laudan kuvauksen aikana. Tämä saataisiin aikaiseksi sillä tavalla, että etäisyysanturin osoittama kohdistettaisiin kuviossa 37 esitetyn kameran viivalaserin vieressä oikealla olevaan lautojen väliin kuitenkin mahdollisimman lähelle kameran alla olevan laudan reunaa. Liite 22 havainnollistaa kameran laserviivan kohdistusta kuvauspaikalla.
