Laadunvalvontajärjestelmän siirto ja käyttöönotto

Opinnäytetyö

Insinööri (AMK), automaatiotekniikan tutkinto-ohjelma

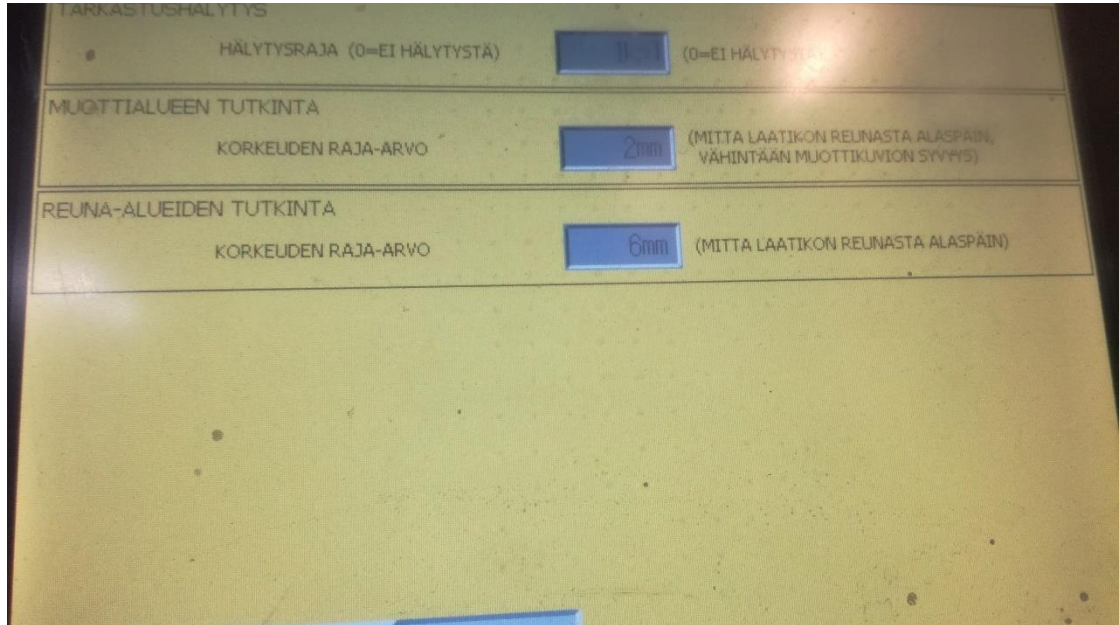
Kuvio 38. Muottialueen tutkinnan korkeuden raja arvon muutos

Asennusvirheestä huolimatta järjestelmä oli saatu ohjelmallisesti toimimaan oikein. Järjestelmää testattiin kokeilemalla parametrien muuttamista kosketuspaneelilta tahallisesti niin tiukaksi, ettei yksikään lauta läpäise tarkastusta hyväksytysti (ks. Kuvio 38).

Kosketuspaneelilla muutettiin muottialueen tutkinnan korkeuden raja-arvo kahteen millimetriin. Haluttu reaktio saatiin aikaan. Kaikki laudat näyttivät nyt punaista ja valaminen estettiin (ks. Kuvio 39). Tämä ei kuitenkaan häirinnyt tuotantoa, koska järjestelmää ei vielä oltu kytketty valukoneeseen.

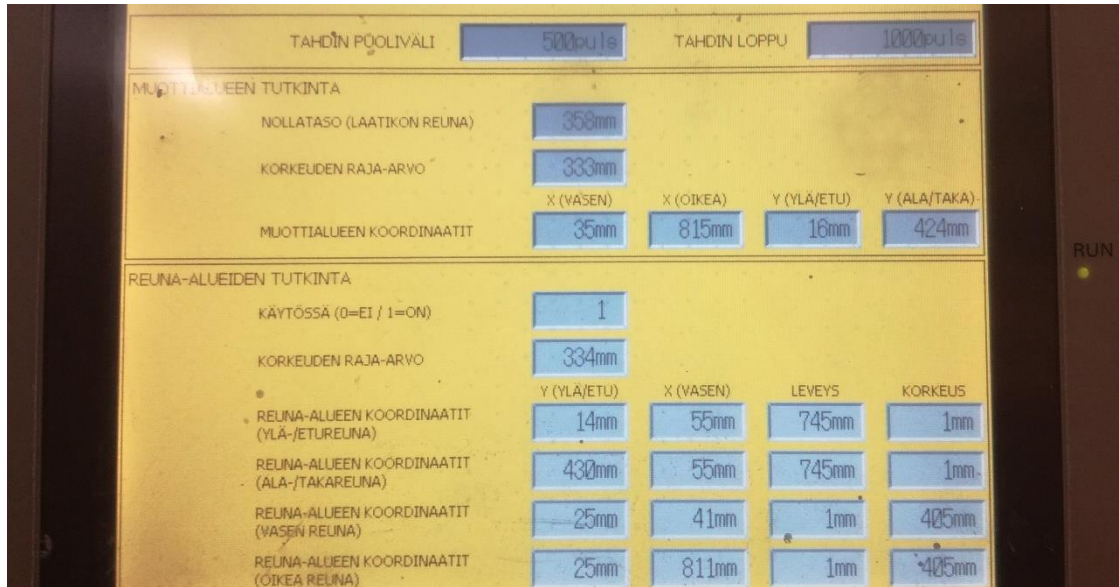
Kuvio 40. Kameran parametrit aikaisemmassa asennuksessa (Advanced)

Kosketuspaneelilla Advanced-välilehdellä asetellaan kuviossa 40 esitetyt parametrit. Koordinaatit reuna-alueille ja muottialueelle tulee asetella vasta sitten, kun kuvan laukaisu on saatu etäisyysanturilla tai muulla keinolla toimimaan aina samasta kohdasta. Keskustelu toimeksiantajan työntekijän kanssa ja logiikkasovelluksen tarkastelu, johti epäilykseen, että ylä ja alareunan tarkastelu olisi ollut pois käytöstä. Tämä on johtunut mahdollisesti siitä, että kuvan laukaisu ei ole ollut aivan täydellinen ja laudan asema kuvassa pystysuunnassa on vaihdellut liikaa.

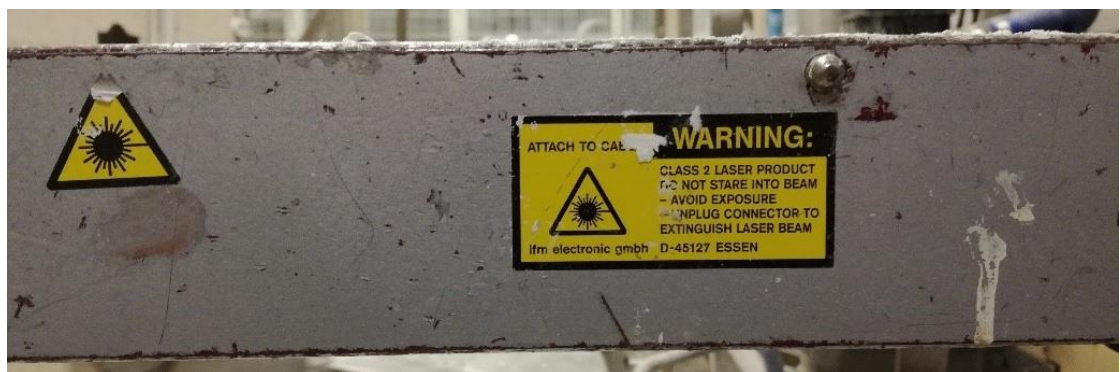
Kuvio 41. Luokan 2 laser -varoituserkintä

Osa toimenpiteistä oli jo tehty tämän opinnäytetyön loputtua, muuta osa jäi tehtäväksi toimeksiantajalle lähitulevaisuudessa. Esimerkiksi laservalosta varoittavat merkinnät oli linjastolle tehty jo ennestään (ks. Kuvio 41).

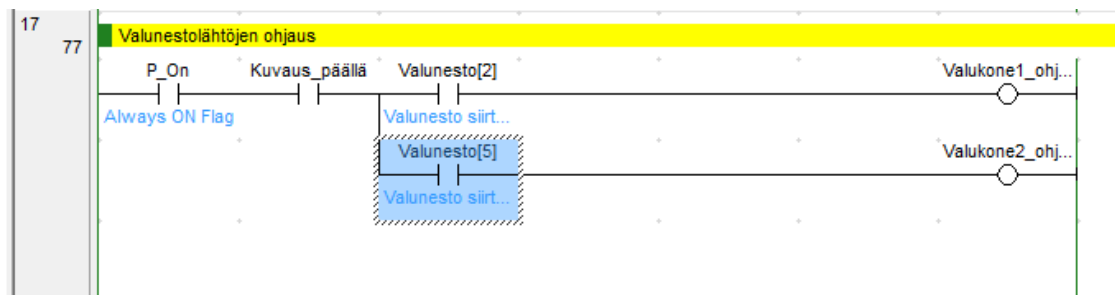
Kuvio 42. Valunesto laadunvalvontajärjestelmässä

Valupää valaa puolet valulaudasta kerralla, mutta konenäkökamera kuvaa yhden laudan kerrallaan. Kuvauspaikalla lautoja liikuttaa siirtovarret, jotka vaihtuvat ketjukuljettimeksi ennen valupäitä. Molemmissa järjestelmissä on omat siirtorekisterinsä, joille tulee keksiä ohjelmallisesti sopiva yhdistämistapa. Laadunvalvontajärjestelmän logiikkasovelluksessa valunesto on toteutettu kuvion 42 osoittamalla tavalla.

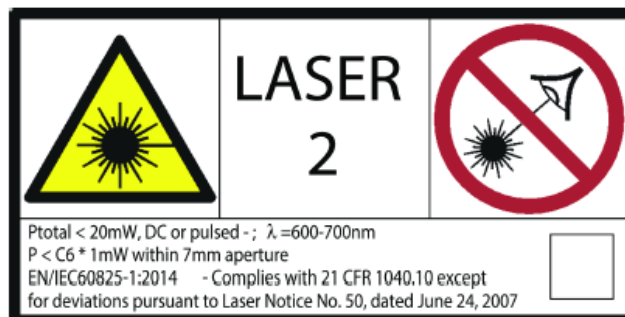
An IVC-3D product with a type code as IVC-3Dxxx1x is equipped with a class 2 laser according to EN/IEC 60825-1:2014 (2M according to EN/IEC 60825-1:2007). It complies with 21 CFR 1040.10 except for deviations pursuant to Laser Notice No. 50, dated June 24, 2007. Class 2 lasers emit visible radiation in the wavelength range from 400 nm to 700 nm where eye protection is normally afforded by aversion responses including the blink reflex. However, viewing of the output is hazardous if the user employs optical in-struments within the beam or suppresses the blink reflex intentionally.

LASER RADIATION – DO NOT STARE INTO
BEAM OR VIEW WITH MAGNIFIERS
CLASS 2 LASER PRODUCT
according to EN/IEC 60825-1:2014
(2M according to EN/IEC 60825-1:2007)
