**Rikastushiekka-altaan alkupatorakenteiden rakentaminen ja laadunvalvonta**

Kimmo Kvist  
Opinnäytetyö  
Kevät 2018  
Rakennustekniikan tutkinto-ohjelma  
Oulun ammattikorkeakoulu

Alkupatorakenne-hanke koskee Kevitsan kaivoksen rikastushiekka-altaan A alkupatorakenteiden jatkamista altaan korotusvaiheessa 4. Rakennuskohde sijaitsee Kevitsan kaivosalueella. Rikastushiekka-allas sijaitsee Kevitsanaapa-suon alueella, rajoittuen lännessä Iso-Hanhilehtoon ja idässä Kevitsavaaraan. Rikastushiekka-alueen pinta-ala on noin 300 hehtaaria. Alueella on kaksi eri allasta, A ja B. Altaaseen A läjitetään vähän rikkiä sisältävää rikastushiekkaa ja altaaseen B malmista erotettu korkea rikkinen jae. Alkupatorakenteet rakennetaan altaaseen A. Altaan pohjarakenne koostuu yli 0,5 metrin vahvuisesta turvekerroksesta ja osittain rakennetusta turve- ja bentoniittimattorakenteesta. (5, s. 4.)

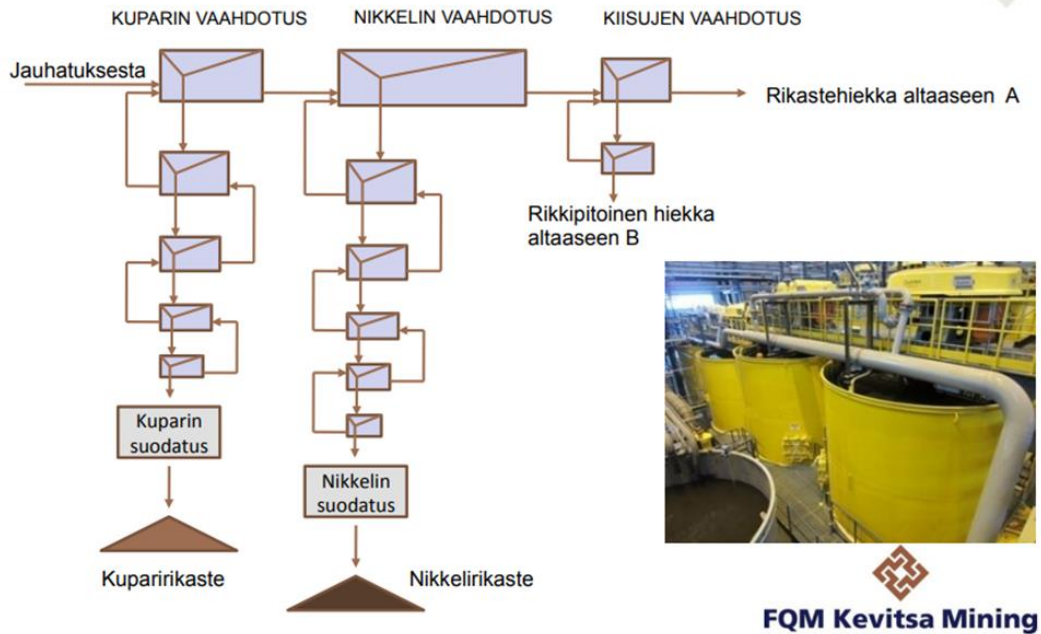
KUVA 5. Vaahdotus ja rikasteen suodatus prosessikaavio (4)

Rikastusprosessissa malmista erotetaan hyödyttömät aineet. Murskauksen sekä jauhatuksen jälkeen malmiaines etenee vaahdotukseen sekä rikasteen suodatukseen (kuva 5). (3.)

## PROSESSIKAAVIO 2: VAAHDOTUS & RIKASTEEN SUODATUS

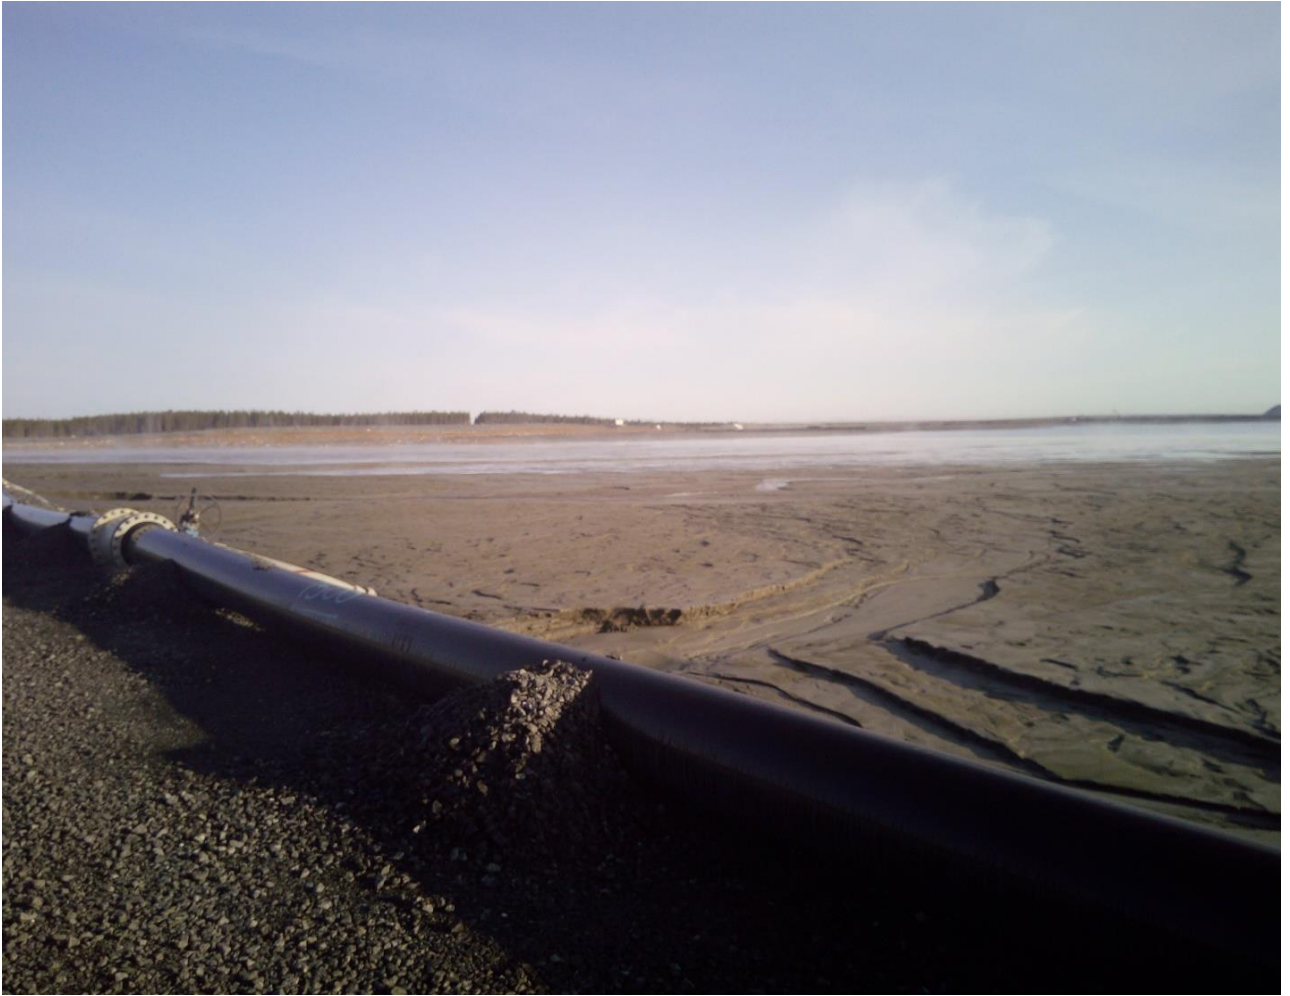
*KUVA 6. Rikastushiekka-allas*

Malmin rikastuksen yhteydessä syntyy rikastushiekkaa (kuva 6), joka koostuu rikastuskemikaalien jäämistä sekä hienoksi jauhetuista malmi- ja sivukivimineraaleista. Rikastushiekka on juoksevassa muodossa (lietteenä) rikastamolta lähtiessään, josta se pumpataan putkia pitkin patoamalla rakennettuun altaaseen. Altaassa hiekkaliete laskeutuu sedimentiksi altaan pohjalle ja vesi vapautuu uudelleen käytettäväksi. Rikastushiekan mukana tullut vesi pumpataan takaisin käytettäväksi rikastamon prosesseihin. Rikastushiekka muodostaa kuivuessaan kantavan pinnan. Kuivuneet rikastushiekan läjitysalueet ("piitsit") kestävät hyvin esimerkiksi työmaaliikennettä. (3.)

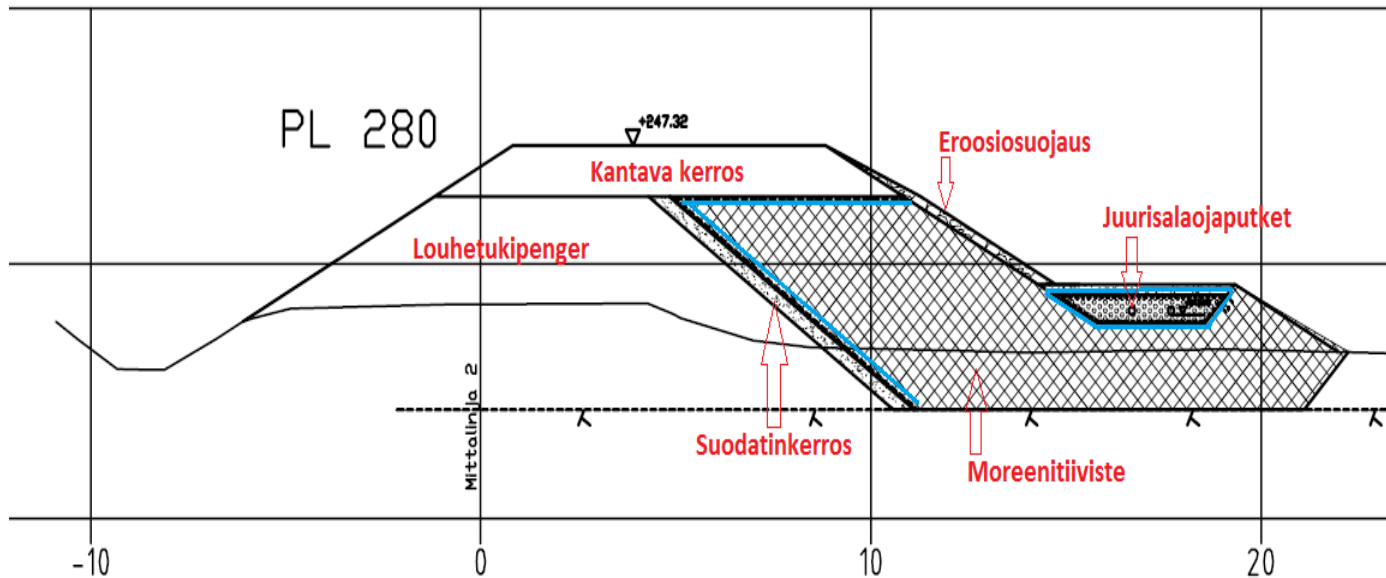
KUVA 8. Poikkileikkaus alkupatorakenteesta (suodatinkankaat on merkitty sinisellä värillä) (7)

Alkupadot koostuvat louhetukipenkereestä ja moreenitiivisteestä, joka rakennetaan louhetukipenkereen märänpuolen luiskaan. Tiivisteeseen ja tukipenkereeseen välissä on kaksiosainen suodatin. Alkupatorakenteiden suunnittelusta vastasi Geobotnia Oy. (5, s. 4.)

louheella ja tehtiin tarvittavat järjestelmäsiirrot. Järjestelmäsiirtoihin kuuluivat rikastushiekkaputkiston sekä venttiilien siirrot uuden alkupatorakenteen päälle. Poikkileikkauksessa (kuva 8) on havainnollistettu rakenneosien sijaintia.

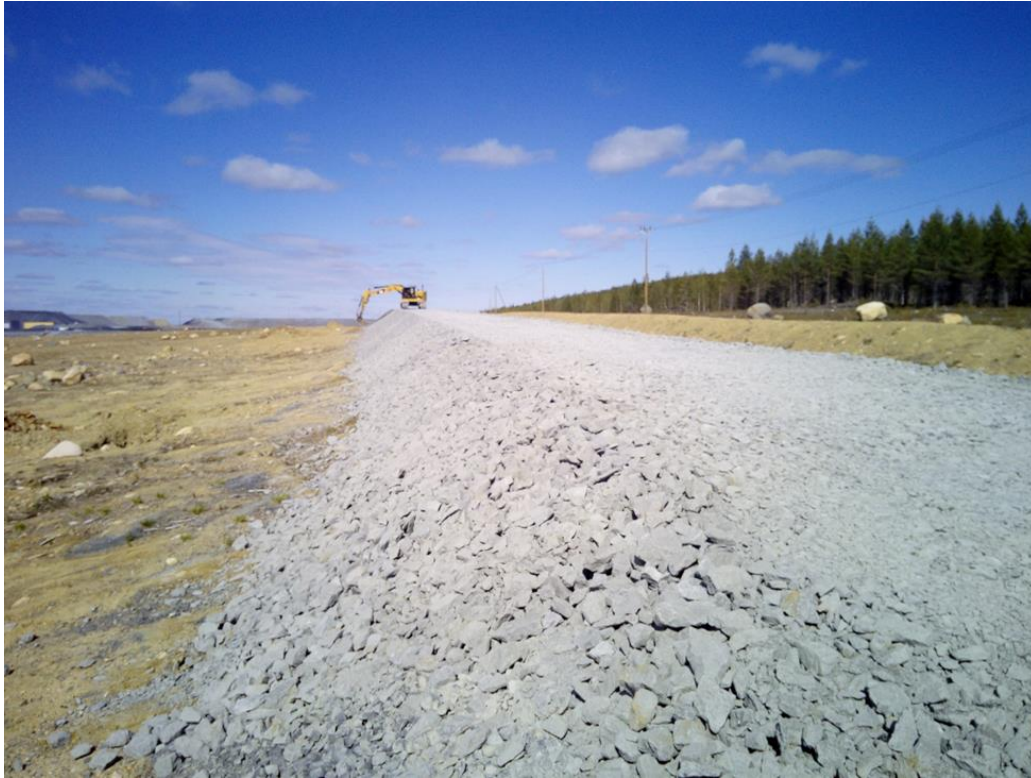
*KUVA 9. Valmis louhetukipenger ML 2*

Louhetukipenger (kuva 9) rakennettiin pienlouheella, jonka rakeisuus oli #0–200. Pienlouheen saatavuudesta ja murskauksesta vastasi tilaaja. Pienlouhe murskattiin tarvikekivestä Kevitsan kaivosalueella olevalla murskalla. Altaan itäpuolelle lastauspaikalta kertyi ajomatkaa reilut 2 kilometriä ja länsipuolelle noin 4 kilometriä. Louheen kuljetuksessa käytettiin Volvo 30 –sarjan maansiirtoajoneuvoja, joissa lavan tilavuus on 18 m<sup>3</sup>. Louhetukipenkereiden rakenneteoreettinen massamäärä oli 1 400 m<sup>3</sup>. Rakentamiseen käytettiin 35 tonnin painoista kaivinkonetta.

Louhekerroksen tiivistäminen suoritettiin täyteen lastatuilla louheen kuljetusajoneuvoilla. Täyteen lastattu Volvo 30 –sarjan maansiirtoajoneuvo painaa noin 60 tonnia. Mikäli vaaditut ylitysajokerrat (10 ylitysajokertaa/ajokaista) eivät täytyneet, käytettiin tiivistämiseen 15 tonnista valssijyrää. Tiivistystyötä täytyi valvoa työtapatarkkailulla sekä raportoida ylitysajokerrat.

Louhetukipenger rakennettiin suunnitelmien mukaan, jolloin vaaditut korkeustasot ja luiskien kaltevuudet täyttyivät. Penkereen leveys itäpuolella oli 5 metriä (mittalinja 2) ja länsipuolella (mittalinja 4) leveys vaihteli 8-9 metrin välillä. Kerrospaksuudet vaihtelivat 0,2-1,7 metrin välillä. Luiskan kaltevuus moreenitiivisteiden puolella (altaan puolella) täytyi olla 1:1,5 ja ulkopuoleisen luiskan kaltevuus 1:2.

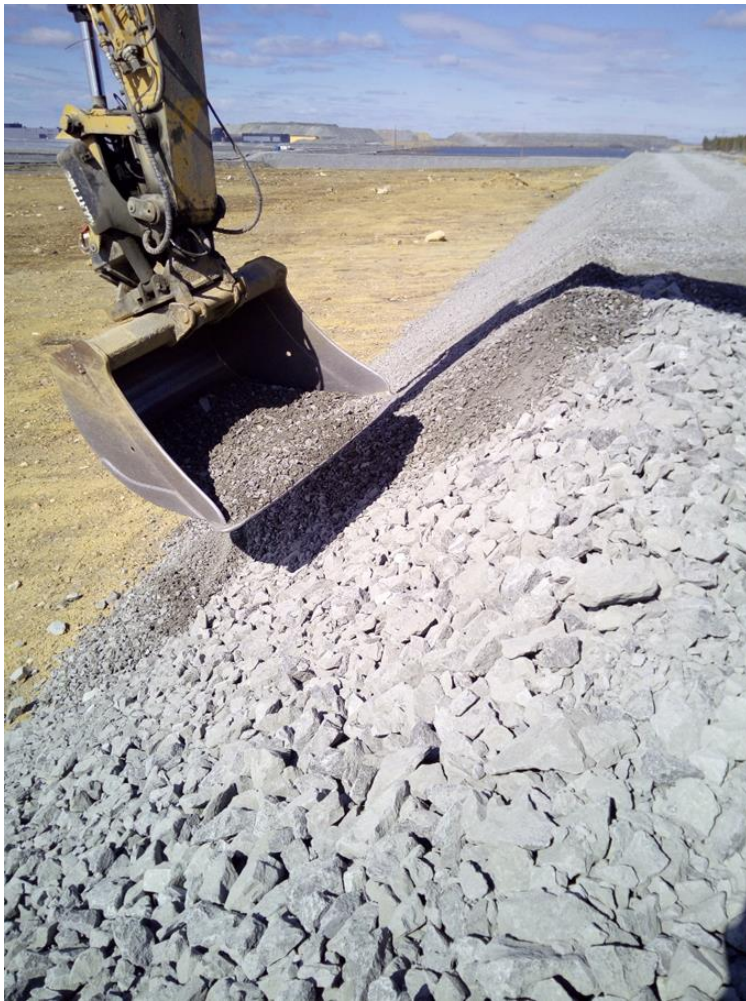
*KUVA 10. Vinosuodattimen rakennus kalliomurskeella*

Suodatinkerros (kuva 10) rakennettiin kalliomurskeella, jonka rakeisuus oli #0–32. Murske ajettiin samalta murskalta mitä louhetukipenkereen pienlouhe, jolloin ajomatkat pysyivät samoina. Murskeen kuljetuksessa käytettiin Volvo 30 –sarjan maansiirtoajoneuvoja. Suodatinkerroksien rakenneteoreettinen massamäärä oli 900 m<sup>3</sup>.

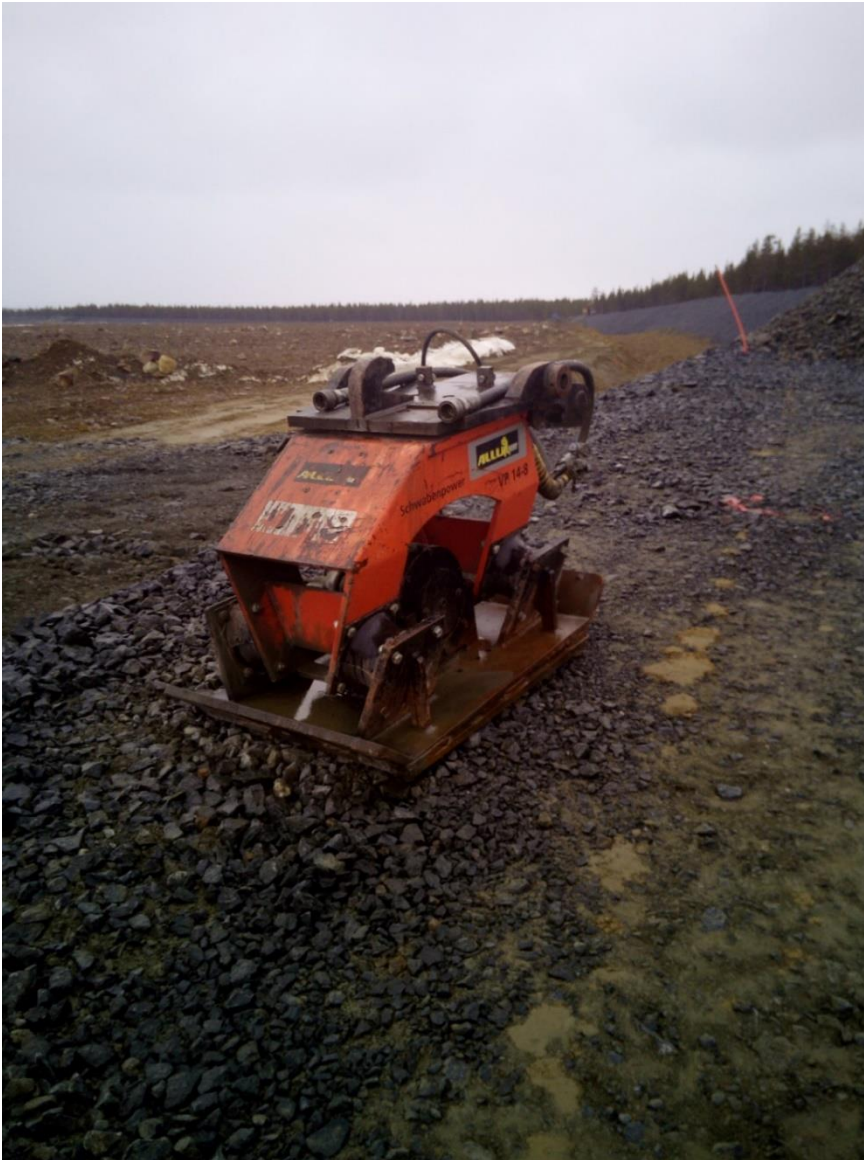
*KUVA 11. Kaivinkoneeseen asennettava maantiivistin*

Suodatinkerrokselle tehtiin koetiivistys. Vaatimuksena tiiviysasteeksi oli  $D_v \geq 90 \%$ . Rakennekerroksen paksuus täytyi olla vähintään 300 mm. Vaadittavat tiivistyskerrat kirjattiin koetiivistysraporttiin ja tiivistystä voitiin tarkkailla työn aikana Troxler-mittauslaitteella. Tiivistystavaksi valittiin kaivinkoneeseen asennettava maantiivistin (kuva 11) hankalan tiivistyspaikan vuoksi. Valssijyrän käyttö olisi mahdotonta kaltevassa luiskassa. Tiivistetyn suodatinkerroksen päälle asennettiin N3-luokan suodatinkangas. Suodatinkangasta asennettiin luiskiin noin 10 000 m<sup>2</sup>.

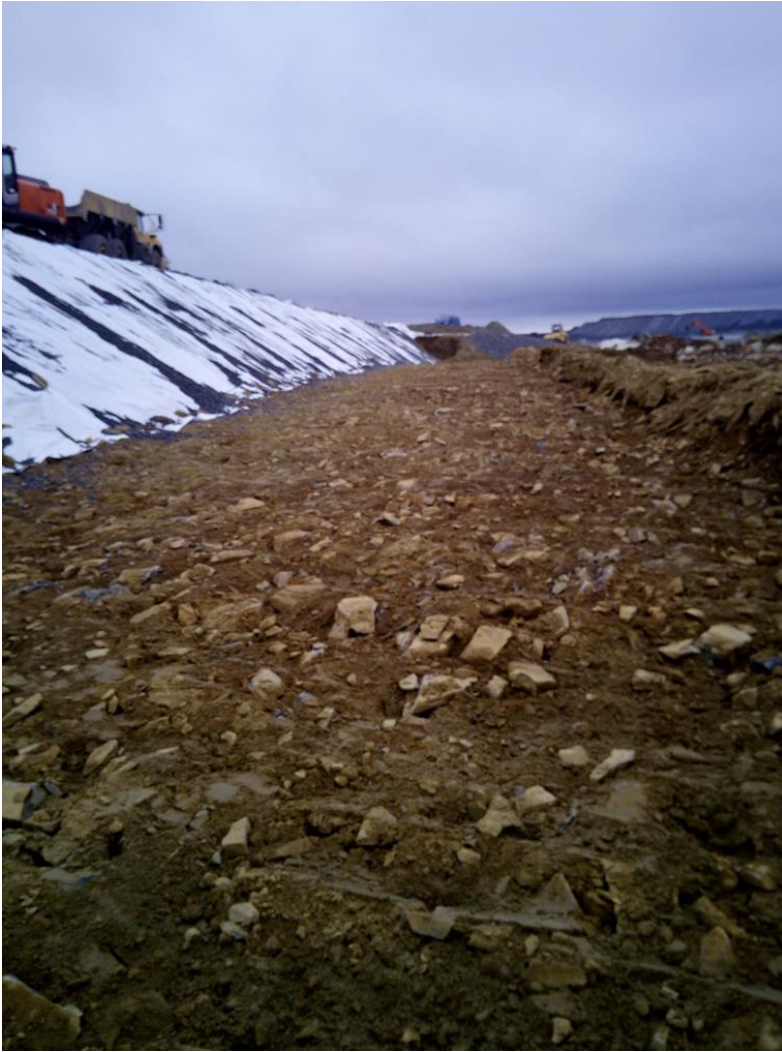
*KUVA 12. Tiivisteura. Kuvassa näkyy myös vinosuodattimeen asennettu suodatinkangas.*

Karkea moreeni poistettiin tiivisteuran (kuva 12) kohdalta. Kaivanto tehtiin löyhän tai kivisen pintamoreenin alapuolelle suunnitelmien mukaisesti. Tiivisteurasta leikattu moreeni ajettiin Kevitsassa sijaitsevalle moreenin läjitysalueelle. Altaan itäpuolelta läjitysalueelle kertyi ajomatkaa 1,9 kilometriä ja länsipuolelta 3,5 kilometriä. Tiivisteurasta leikattu moreeni kuljetettiin Volvo 30 –sarjan maansiirtoajoneuvoilla. Tiivisteurakaivantojen teoreettinen massamäärä oli 21 400 m<sup>3</sup>. Tiivisteuran kaivussa käytettiin 35 tonnin painoista kaivinkonetta.

Kaivanto pyrittiin täyttämään nopeasti uudella patomoreeniksi soveltuvalla moreenilla, jotta vältetään leikkauspohjan häiriintyminen. Leikkauspohjan laatua tarkkailtiin silmämääräisesti ja tehdyt havainnot kirjattiin ylös tarkkailuraporttiin.

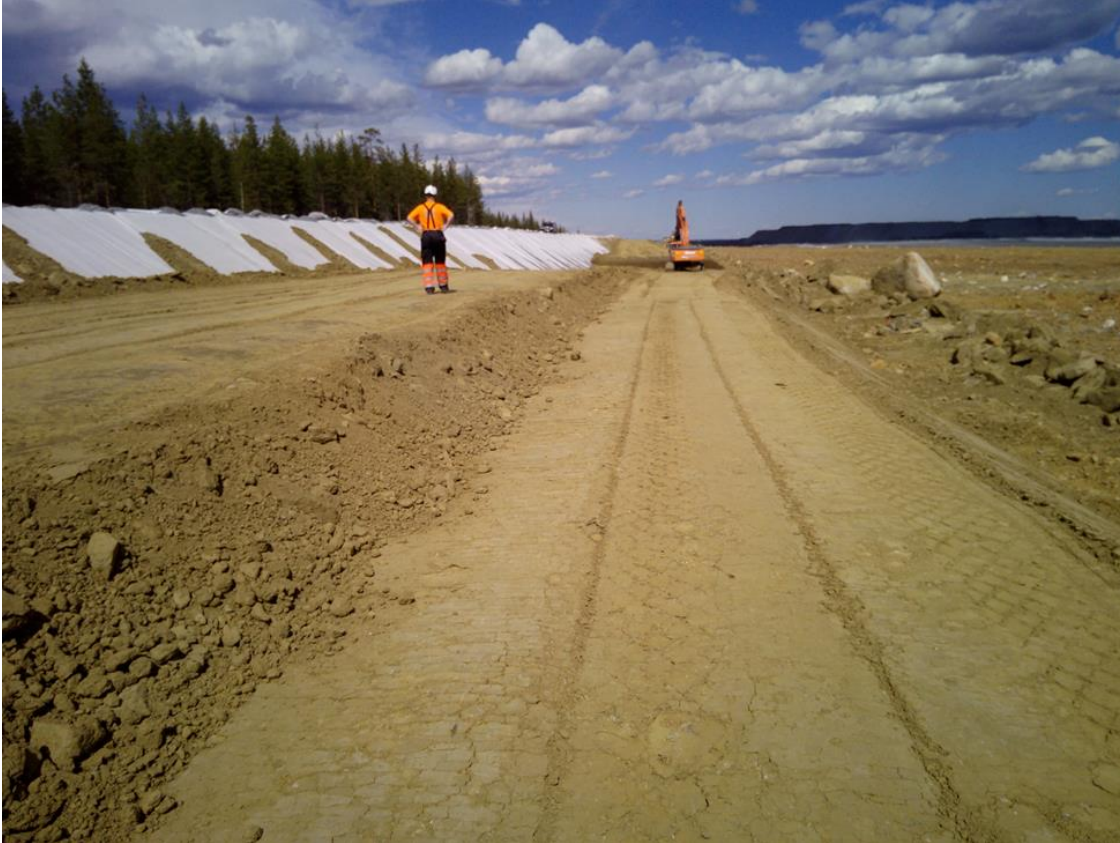
*KUVA 13. Moreenitiivisteiden rakentamista (alemmalle tasolle asennetaan juurisalaojaputket)*

Moreenitiiviste (kuva 13) rakennettiin kohtaan, johon leikattiin tiivisteura huoltotiepenkeen altaan puolelle. Moreenitiiviste muodostuu tiivisteuran täytöstä ja huoltotien korkeustasoon nousevasta moreenista. Patorakenteeseen soveltuva moreeni ajettiin paikalta, josta tehdyt ennakkokokeet olivat täyttäneet laatuvaatimukset. Moreenin lastauspaikalta matkaa kertyi altaan itäpuolelle 4,3 km ja länsipuolelle 5,3 km. Moreeni kuljetettiin Volvo

30 –sarjan maansiirtoajoneuvoilla. Moreenitiivisteiden rakenneteoreettinen massamäärä oli 33 800 m<sup>3</sup>. Moreenitiivisteiden rakentamisessa käytettiin 35 tonnin painoista kaivinkonetta.

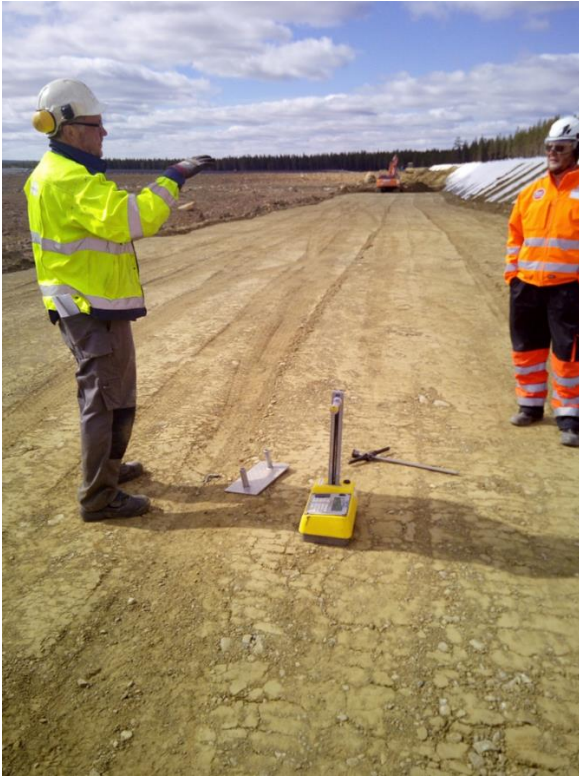
*KUVA 14. Troxler-mittauslaitteella tiiviyksasteen mittaamista moreenitiivisteestä*

Moreenin materiaali vaatimuksena oli maksimiraekoko enintään 300 mm. Urakoitsija joutui vastaamaan mahdollisten ylisuurten kivien erottelemisesta tai välppäyksestä. Laatuvaatimuksena oli vedenläpäisevyyden oltava  $k \leq 1 \times 10^{-7}$  m/s:a ja tiivysaste  $D_v \geq 92$  %:a parannetun Proctor-kokeen mukaiseen kuivatilavuuspainoon verrattuna. Vedenläpäisevyys osoitettiin tekemällä ennakkokokeita moreenin ottoalueelta. Työn aikana seurattiin moreenin tiivysastetta mittaamalla tiivistetystä moreenista tiivysarvot Troxler-mittauslaitteella (kuva 14). Tiivysastemittauksista vastasi Suomen Atomit Oy.

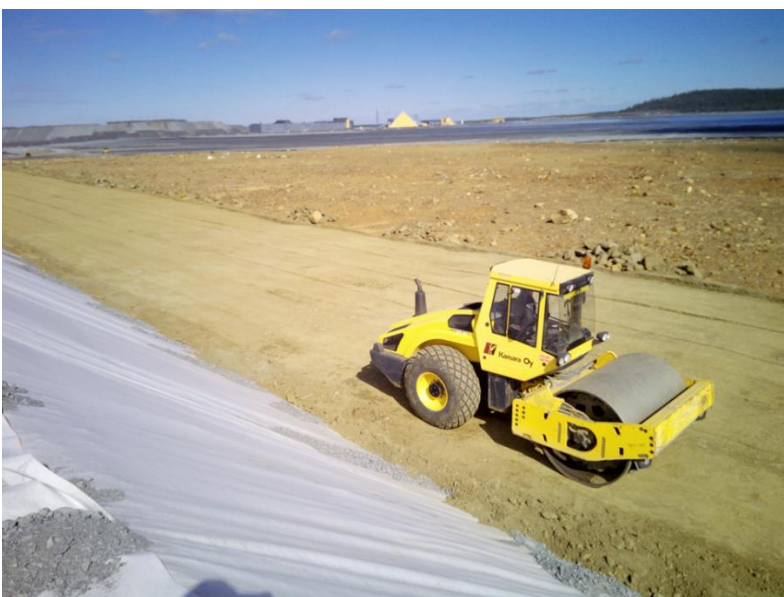
*KUVA 15. Moreenitiivisten tiivistämistä 15 tonnissella valssijyrällä*

Moreenitiiviste rakennettiin 700 mm:n kerroksissa ja jokainen kerros tiivistettiin ennen uuden rakentamista. Tiivistyksessä käytettiin 15 tonnista valssijyrää (kuva 15) ja ylityskerrat vaihtelivat välillä 4-6, oikean tiiviyksasteen saamiseksi. Tiiviyksmittaukset suoritettiin jokaisesta kerroksesta, yksi mittaus alkavaa 800 m<sup>3</sup>:ä kohden.

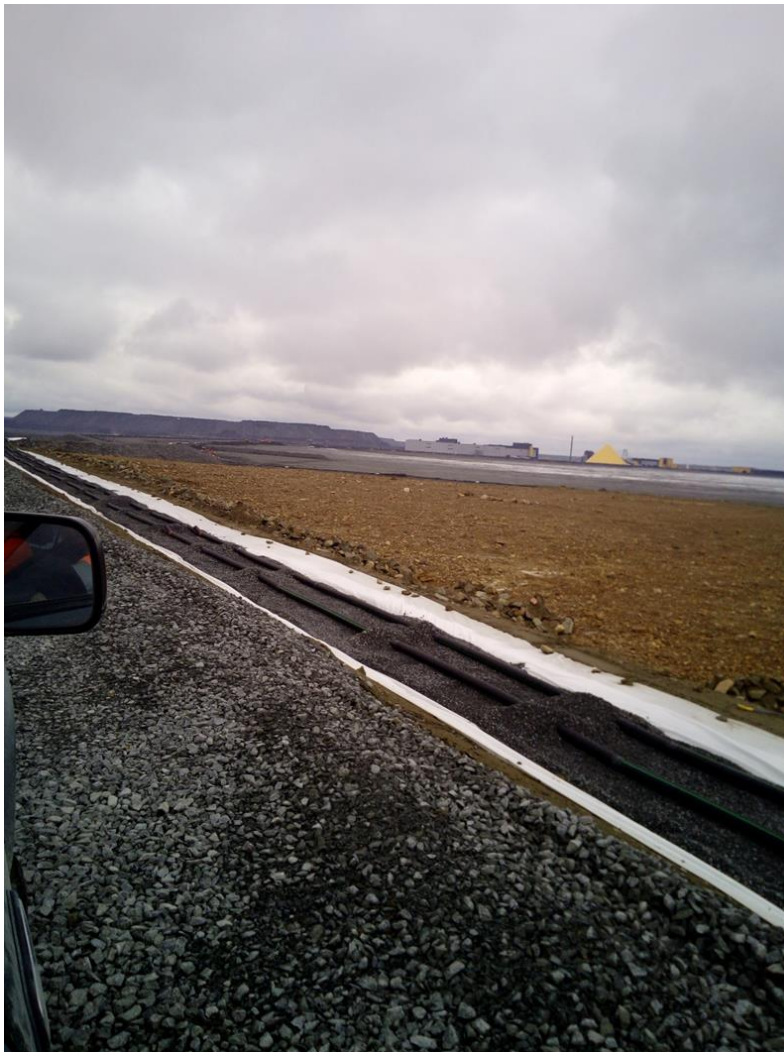
KUVA 16. Juurisalaojaputket asennettuna

Patojen juurelle moreenitiivisteeseen asennettiin halkaisijaltaan 160 mm olevat juurisalaojaputket (kuva 16). Juurisalaojaputkia asennettiin yhteensä 1 610 metriä. Juurisalaojat vähentävät patorakenteeseen kohdistuvaa vedenpainetta siinä vaiheessa, kun rikastushiekan pinta nousee ylemmäksi.

Juurisalaojien vedet ohjataan nykyisille juurisalaojapumppaamoille, joista ne pumpataan takaisin altaaseen. Juurisalaojaputkien asennuksessa käytettiin apuna putkilaseria. Urakoitsijan mittaushenkilöstö antoi lähtökorkeuden ja putkilaserin avulla putkilinjasta saatiin tasaisesti laskeva.

Putkien alle asennettiin N3-luokan suodatinkangas sekä tehtiin asennusalusta kalliomurskeesta, jonka rakeisuus oli #8–25. Asennusalustan paksuus oli 17 cm. Putket peitettiin 25 cm:n kalliomurske (#8–25) kerroksella ja suodatinkankaalla. Asennusalustojen rakenneteoreettinen massamäärä oli 2 240 m<sup>3</sup>. Salaojien suojaverhouksien massamäärä oli 630 m<sup>3</sup>. Juurisalaojien vaaka- ja pystysijaintia tarkkailtiin GPS-mittauksilla. Pystysijainnin toleranssi oli ±20 mm:ä ja vaakasijainnin ±100 mm.

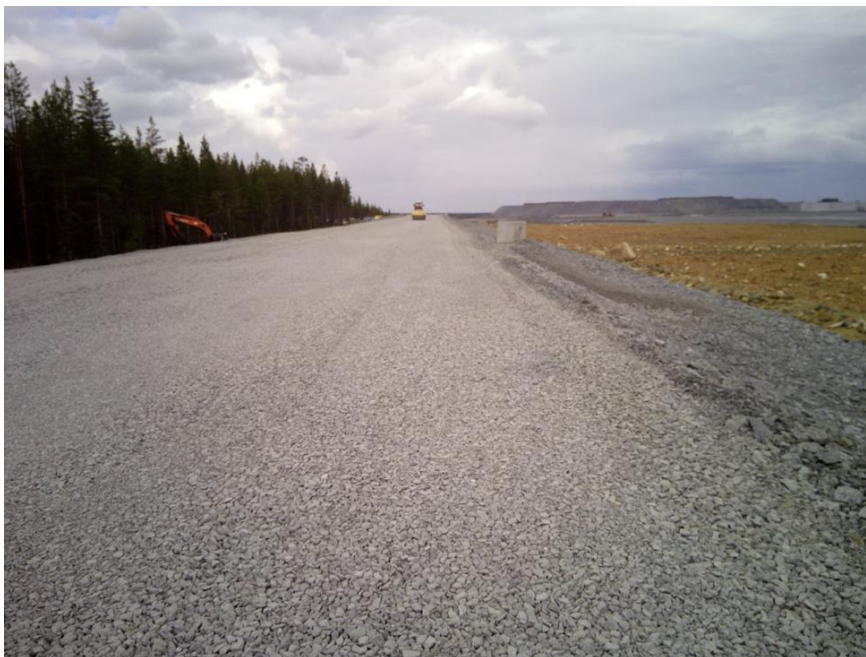
KUVA 17. Valmis kantava kerros

Kantava kerros (kuva 17) rakennettiin kalliomurskeella, jonka rakeisuus oli #0–32. Kantavan kerroksen rakentamisessa käytettiin 35 tonnin painoista kaivinkonetta. Kantavien kerroksien rakenneteoreettinen massamäärä oli 5 400 m<sup>3</sup>. Murske ajettiin samalta murskaus paikalta kuin suodatinkerroksen ja louhetukipenkereen materiaalit. Kuljetuksessa käytettiin Volvo 30 –sarjan maansiirtoajoneuvoja.

Murskeesta otettiin näytteet, jotka toimitettiin seulontaan rakeisuuskäyriä varten. Ennen rakentamista suoritettiin koetiivistys ja määritettiin vaadittavat ylityskerrat. Laatuvaatimuksena oli kantavuussuhteen  $E2/E1 \leq 2,2$  täytyminen. Kantavuussuhde  $E2/E1$  kuvaa maassa jäljellä olevaa tiivistymispotentiaalia.

Rakennekerroksen paksuus oli 1 000 mm. Koetiivistyksessä todettiin, että tiivistysylityskertoja on oltava vähintään 4, jolloin suhde  $E2/E1 \leq 2,2$  täyttyy. Tiivistys tehtiin 15 tonnilla valssijyrällä. Pinnan leveys oli oltava 8 metriä ja korkeusasema suunnitelmien mukainen. Pinnan leveys sai poiketa 8 metristä enintään 0/+500 mm ja korkeusasema 0/+50 mm.

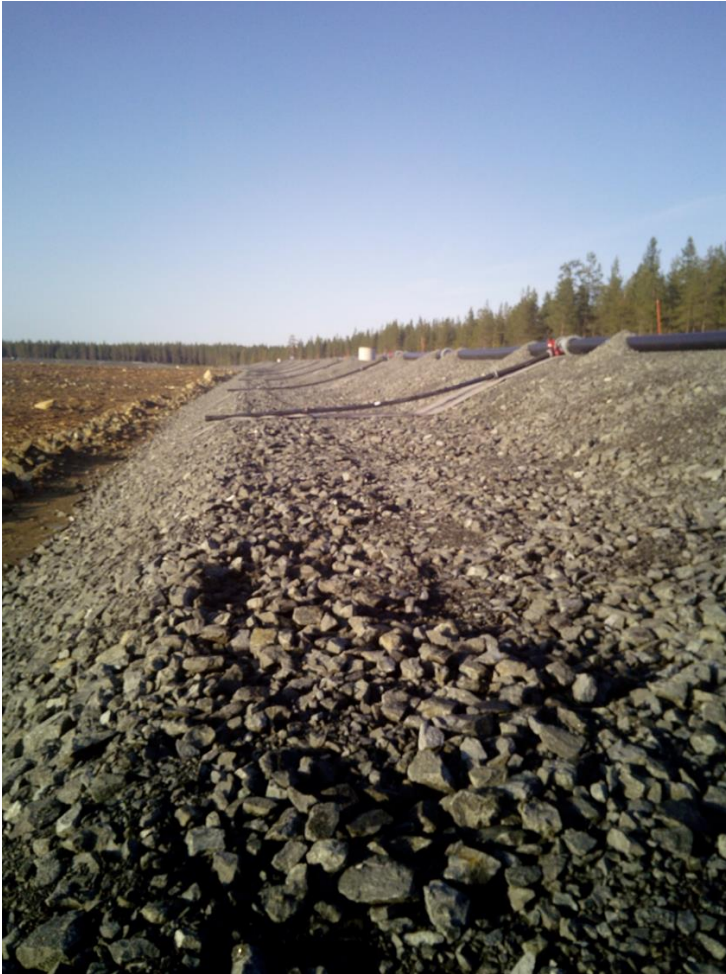
*KUVA 18. Valmis eroosiosuojaus (myös järjestelmäsiirrot on tehty)*

Altaan puolella olevat rakenteet eroosiosuojattiin pienlouheella (kuva 18), jonka raekokona oli #0–200. Materiaalina käytettiin samaa pienlouhetta kuin louhetukipenkereen rakentamisessa. Eroosiosuojaus rakennettiin 35 tonnin painoisella kaivinkoneella, apuna käytettiin myös pitkäpuomista kaivinkonetta. Eroosiosuojauksien rakenneteoreettinen massamäärä oli 750 m<sup>3</sup>. Kerrospaksuuden täytyi olla vähintään 200 mm.

Eroosiosuojauksen tarkoituksena on välttää moreenin pintaeroosiota. Pintaerosio olisi merkittävää ilman eroosiosuojausta, sillä rikastushiekkaa ajetaan paineella altaaseen ja moreenin eroosio tapahtuisi nopeasti. Eroosiosuojauksen valmistuttua suoritettiin järjestelmäsiirrot, joihin kuuluivat rikastushiekkaputkiston sekä venttiilien siirrot uudelle alkupatorakenteelle. Putkiston siirtoon käytettiin kaivinkonetta, johon oli kiinnitetty putkien nosteluun soveltuva koura.

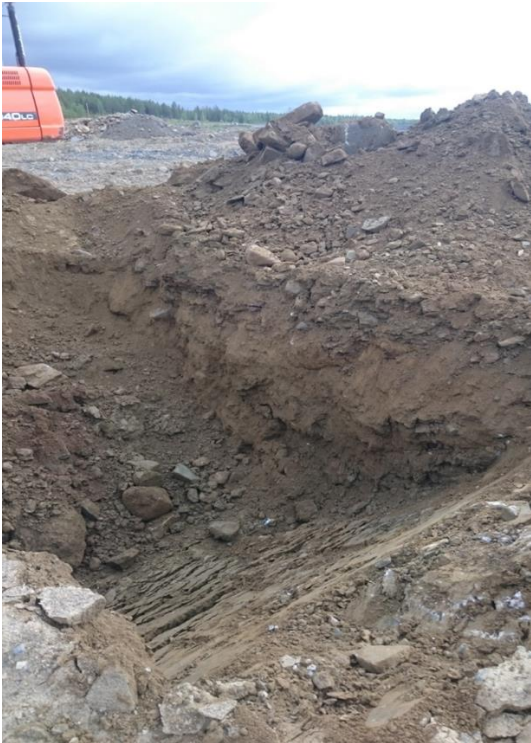
KUVA 19. Koekuoppa

Laadunvalvonta alkoi koekuoppien (kuva 19) kaivamisella sekä maamateriaalien ennakkokokeilla.

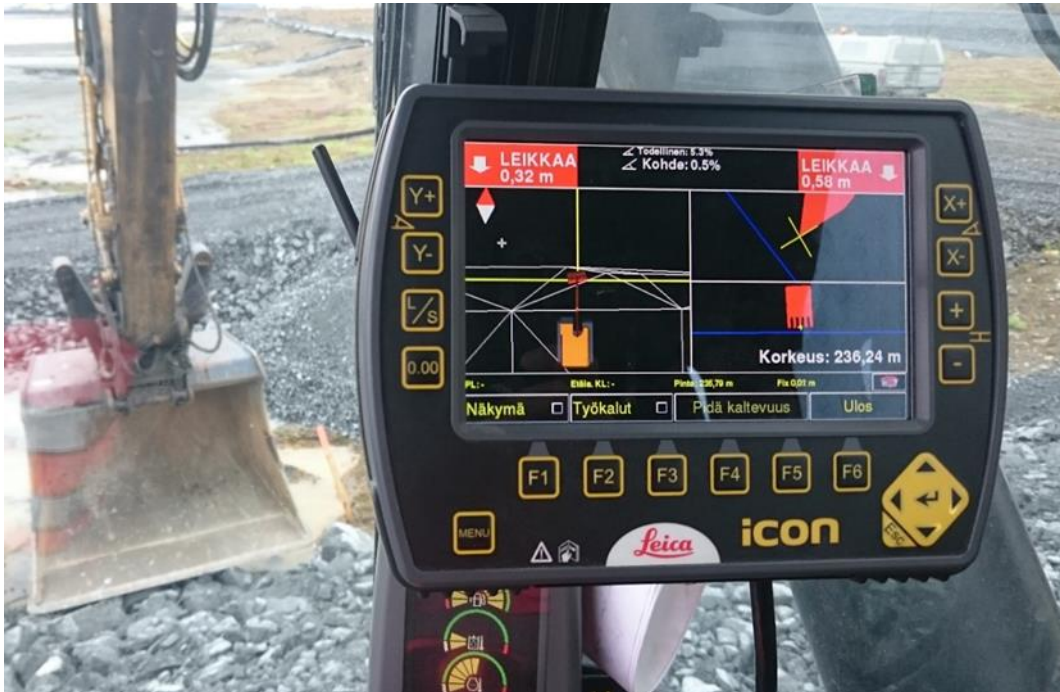
*KUVA 22. 3D-koneohjauksellisen kaivinkoneen näyttö*

Koneohjaus lisäsi työmaan tehokkuutta, tarkkuutta ja tuottavuutta. Kaivinkoneen kuljettaja pystyi saavuttamaan tavoitetason nopeasti ja kerralla oikeaan suunniteltuun korkoon. Kuljettajalla oli helppo seurata vaadittua tavoitetasoa koneohjausjärjestelmän näyttöyksiköltä (kuva 22). Lisäksi koneohjauksen etuna oli, ettei ylileikkauksia tai ylitäyttöjä tullut, jolloin materiaalit saatiin hyödynnettyä tehokkaasti. (11.)
