Korjausrakentamisen suunnittelu

Case: Hopealehto

Ammattikorkeakoulututkinnon opinnäytetyö

HANKESUUNNITELMA

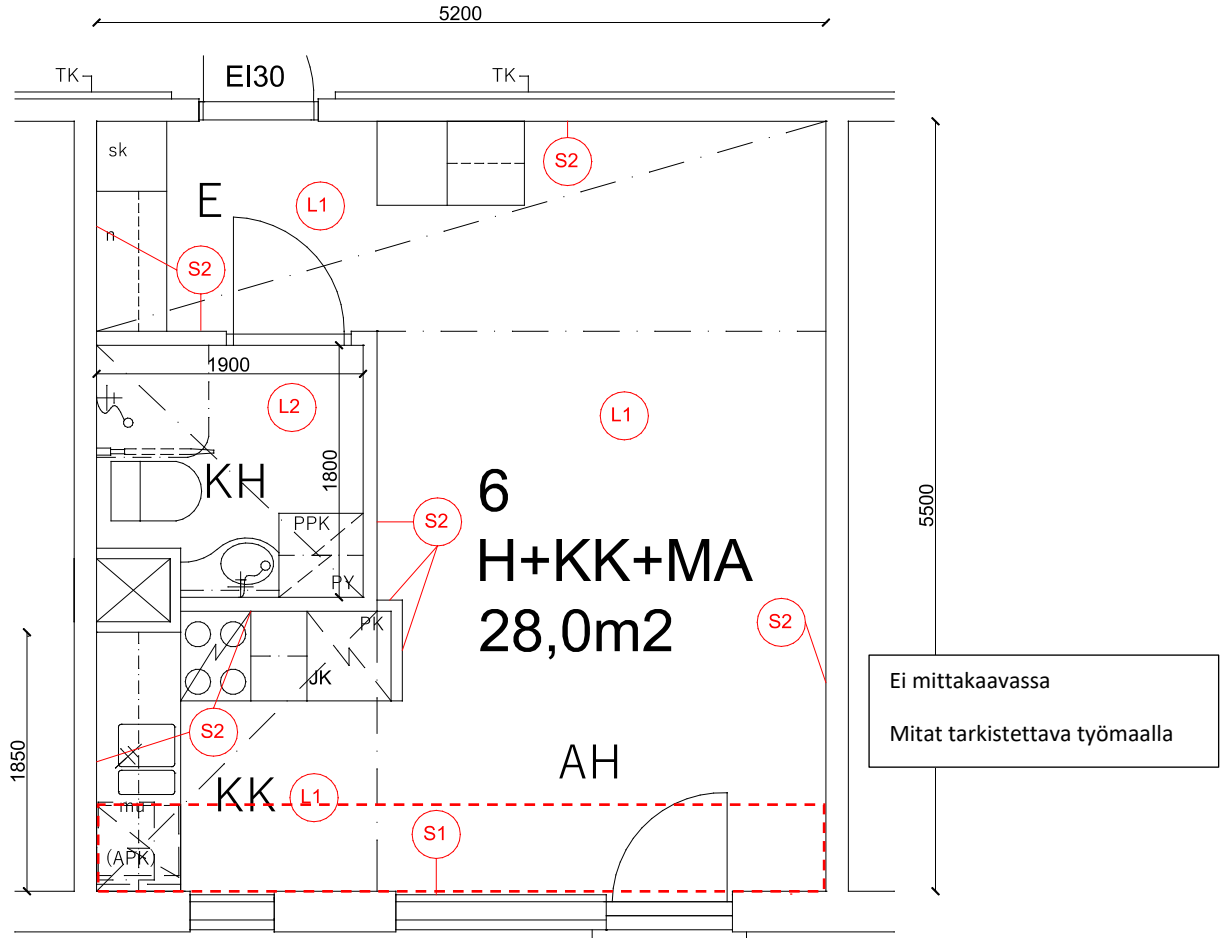
AS 6

Rakenne	Vanha pinta puretaan	Uusi pinnoite	Laatuvaatimus	Tiivistys seinän alareunaan	Jalkalista
S1	X	Pohjamaali + pintamaali 2krt, maalarin valk. puolihimmeä	Ps2	Vesieristejärjestelmällä detaljin mukaisesti	Kiinnitys liimamaalla
S2	-	Ei toimenpiteitä	-	-	Ruuvikiinnitys
L1	X	Joustovinyylimatto CITYSCAPE COSMOS 508	Luokka 1	-	Valk. 15 x 42
L2	-	Ei toimenpiteitä	-	-	-

Kaapistot irroitetaan ja asennetaan takaisin katkoviivalla esitetyllä alueella.

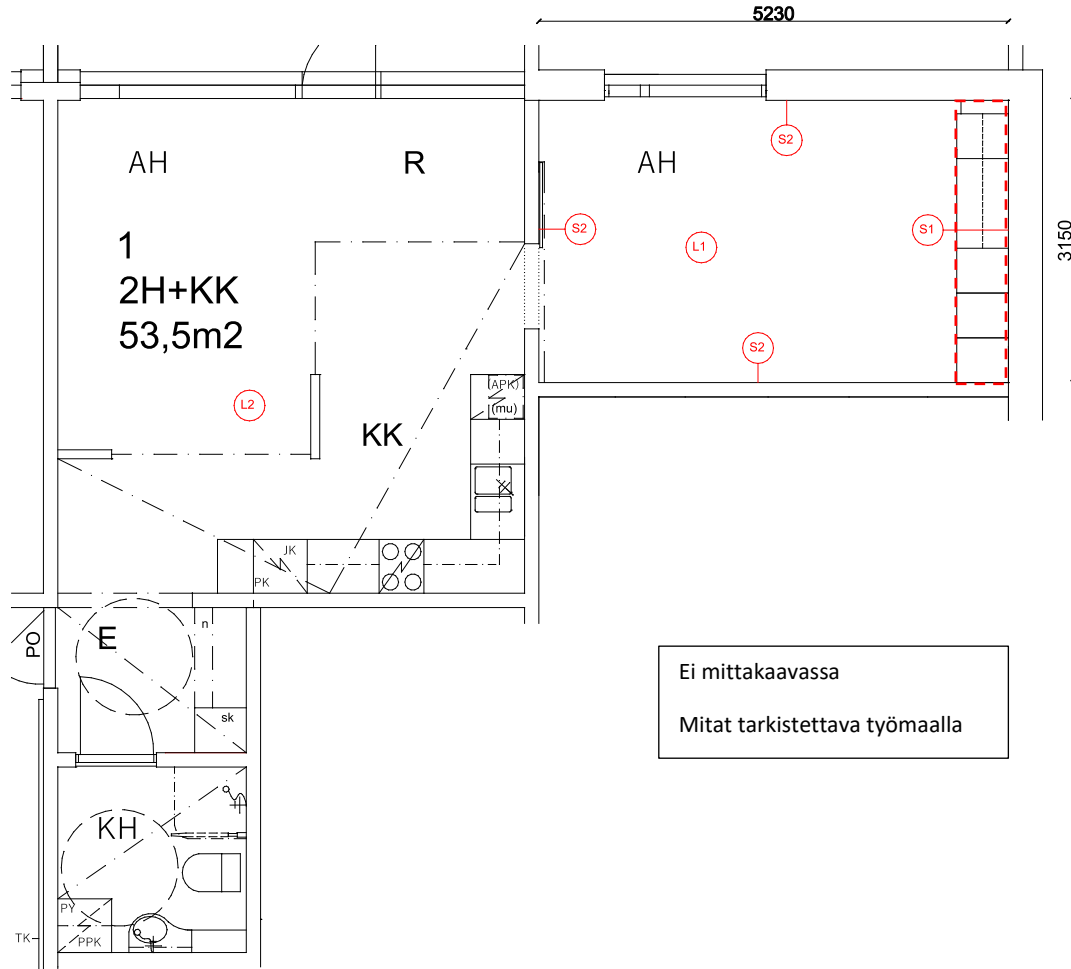
AS 1

Rakenne	Vanha pinta puretaan	Uusi pinnoite	Laatuvaatimus	Tiivistys seinän alareunaan	Jalkalista
S1	X, hiontapuhdistus	Tasoite	-	Vesieristejärjestelmällä detaljin mukaisesti	-
S2	-	Ei toimenpiteitä	-	-	-
L1	-	Suojataan	-	-	Vanhat takaisin
L2	-	Suojataan kulkureitit	-	-	-

Kaapit irroitetaan ja asennetaan takaisin katkoviivalla esitetyllä alueella.

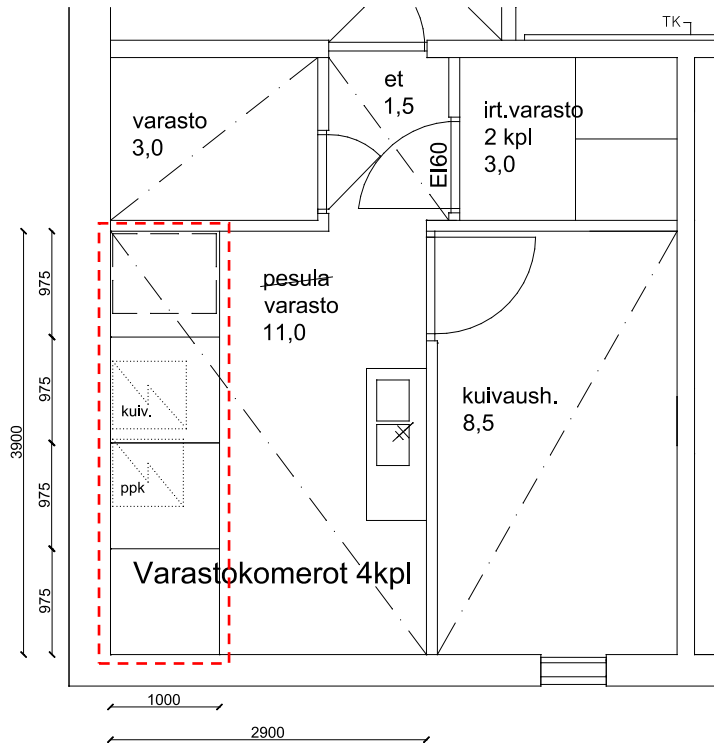
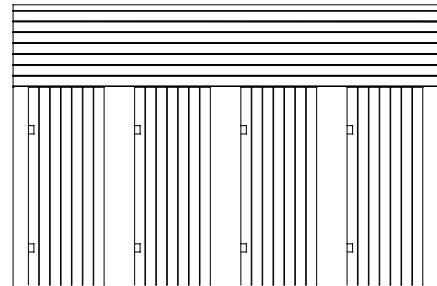
Varasto

Periaatekuva naamaleikkauksuvasta, ovet purettavista
hakkivarastoista
Puiset varastokomerot metalliverkkoväliseinällä varustettuna.
Verkon silmäkoko on 25 x 25 mm ja vahvuus 2 mm.

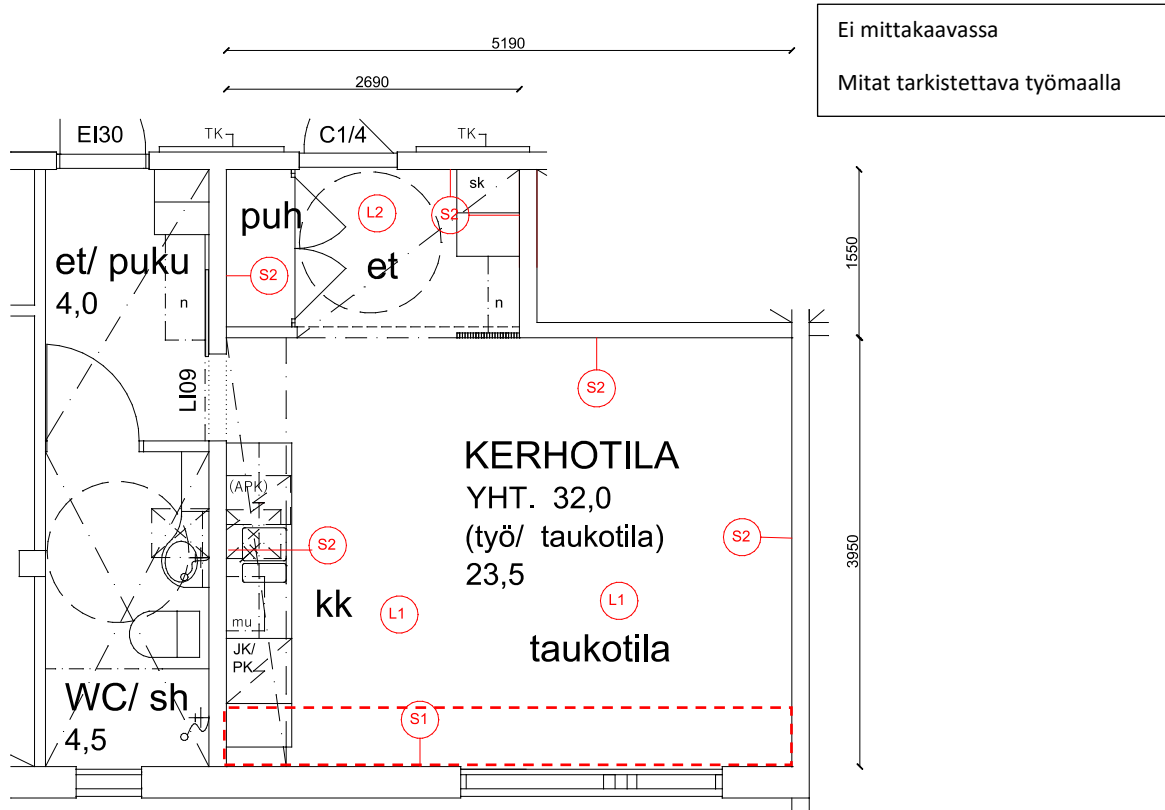
KERHOTILA

Rakenne	Vanha pinta puretaan	Uusi pinnoite	Laatuvaatimus	Tiivistys seinän alareunaan	Jalkalista
S1	X	Pohjamaali + pintamaali 2krt, maalarin valk. puolihihmeä	Ps2	Vesieristejärjestelmällä detaljin mukaisesti	Kiinnitys liimamaalla
S2	-	Ei toimenpiteitä	-	-	Ruuvikiinnitys
L1	X	Joustovinyylimatto CITYSCAPE COSMOS 508	Luokka 1	-	Valk. 15 x 42
L2	X	Joustovinyylimatto CITYSCAPE COSMOS 508	Luokka 1	-	Valk. 15 x 42

Kaapistot irroitetaan ja asennetaan takaisin katkoviivalla esitetyllä alueella.
 Katkoviivoituksella esitetty puhtaaseen betonipintaan asti puhdistettava alue.
 Uusien materiaalien on oltava samaa tuoteperhettä ja sen sopivuus tulee varmistaa valmistajalta kohteeseen.

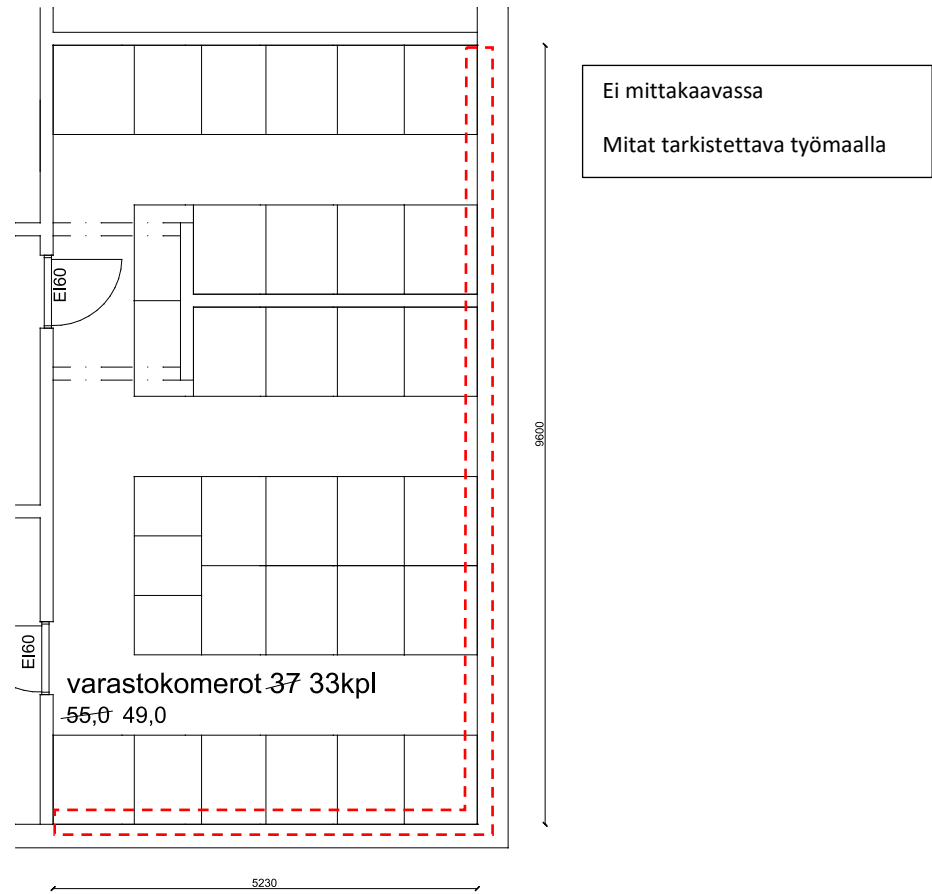
VARASTOKOMEROT

Katkoviivoituksella on esitetty alue, josta paikallistetaan puumateriaalit ja ne poistetaan. Avoimet betonipinnat puhdistetaan, paikka korjataan ja paikka maalataan vanhan maalisävyyn mukaisesti. Uusien materiaalien on oltava samaa tuoteperhettä ja sen sopivuus tulee varmistaa valmistajalta kohteeseen.

Lattia- ja kattopinnoille ei tehdä toimenpiteitä.

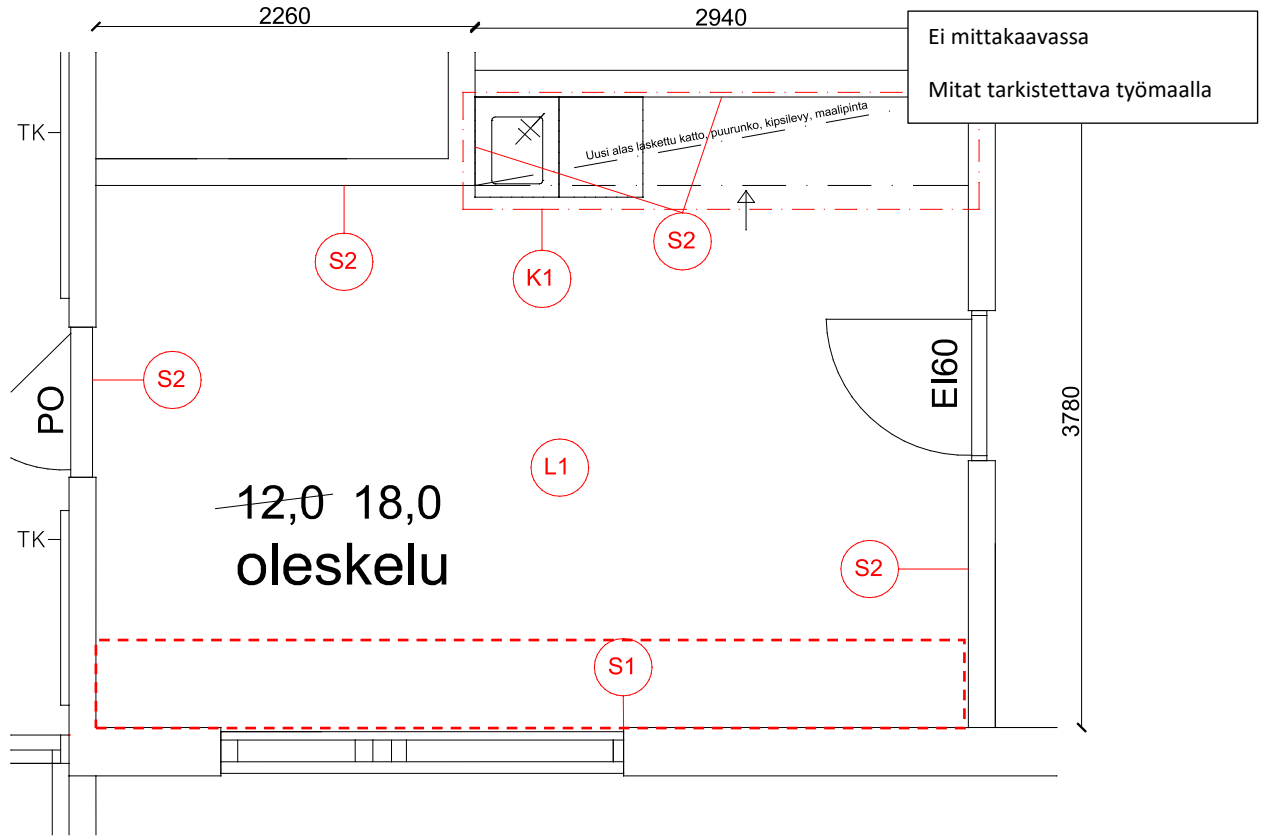
OLESKELU 1/2

Rakenne	Vanha pinta puretaan	Uusi pinnoite	Laatu-vaatimus	Tiivistys seinän alareunaan	Jalkalista
S1	X	Pohjamaali + pintamaali 2krt, maalarin valk. puolihihmeä	Ps2	Vesieristejärjestelmällä detaljin mukaisesti	Kiinnitys liimamaalla
S2	-	Pintamaali 1krt, maalarin valk. puolihihmeä (Huoltomaalaus)	-	-	Ruuvikiinnitys
L1	X	Joustovinyylimatto CITYSCAPE COSMOS 508	Luokka 1	-	Valk. 15 x 42

Kaapistot irroitetaan ja asennetaan takaisin katkoviivalla esitetyllä alueella.

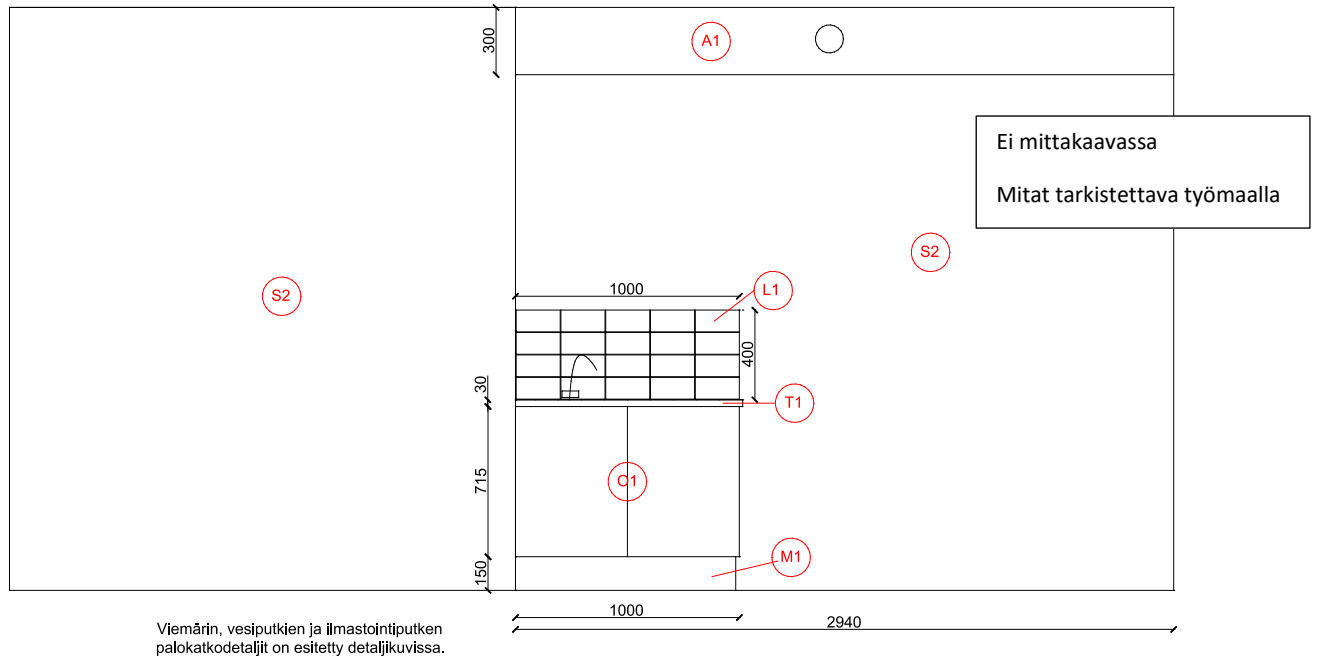
OLESKELU 2/2

Rakenne	Vanha pinta puretaan	Uusi pinnoite	Laatuvaatimus	Tiivistys seinän alareunaan	Jalkalista
S2	-	Pintamaali 1krt, maalarin valk. puolihimmeä (Huoltomaalaus)	-	-	Ruuvikiinnitys

Tunnus	Selite
A1	Pohjamaali + pintamaali 2krt, maalarin valk. puolihimmeä, saumat tasoitettu. Toteutetaan LVI-suunnitelman vaatiessa.
L1	Laatta, Primus 10x20 valkoinen kiiltävä fasetti tai vastaava, saumaus valkoinen, näkyviin jäävä laatan leikkauspinta maalataan valkoiseksi tai silikonisaumataan siistiksi.
T1	Valkoinen laminaattitaso, Allas Stala ComboM P40-50 upotettava allas tai vastaava. Laatoituksen ja tason saumaan silikonin valkoinen.
O1	Rungot valkoinen melamiini 2kpl leveys 500 mm, valkoiset maalatut laakaovet vaimentimilla, vetimet perustaso, altaan alla kaapissa ulosvedettävä roskavaunu.
M1	Alasokkeli valkoinen melamiini molemmilla näkyvillä sivuilla.

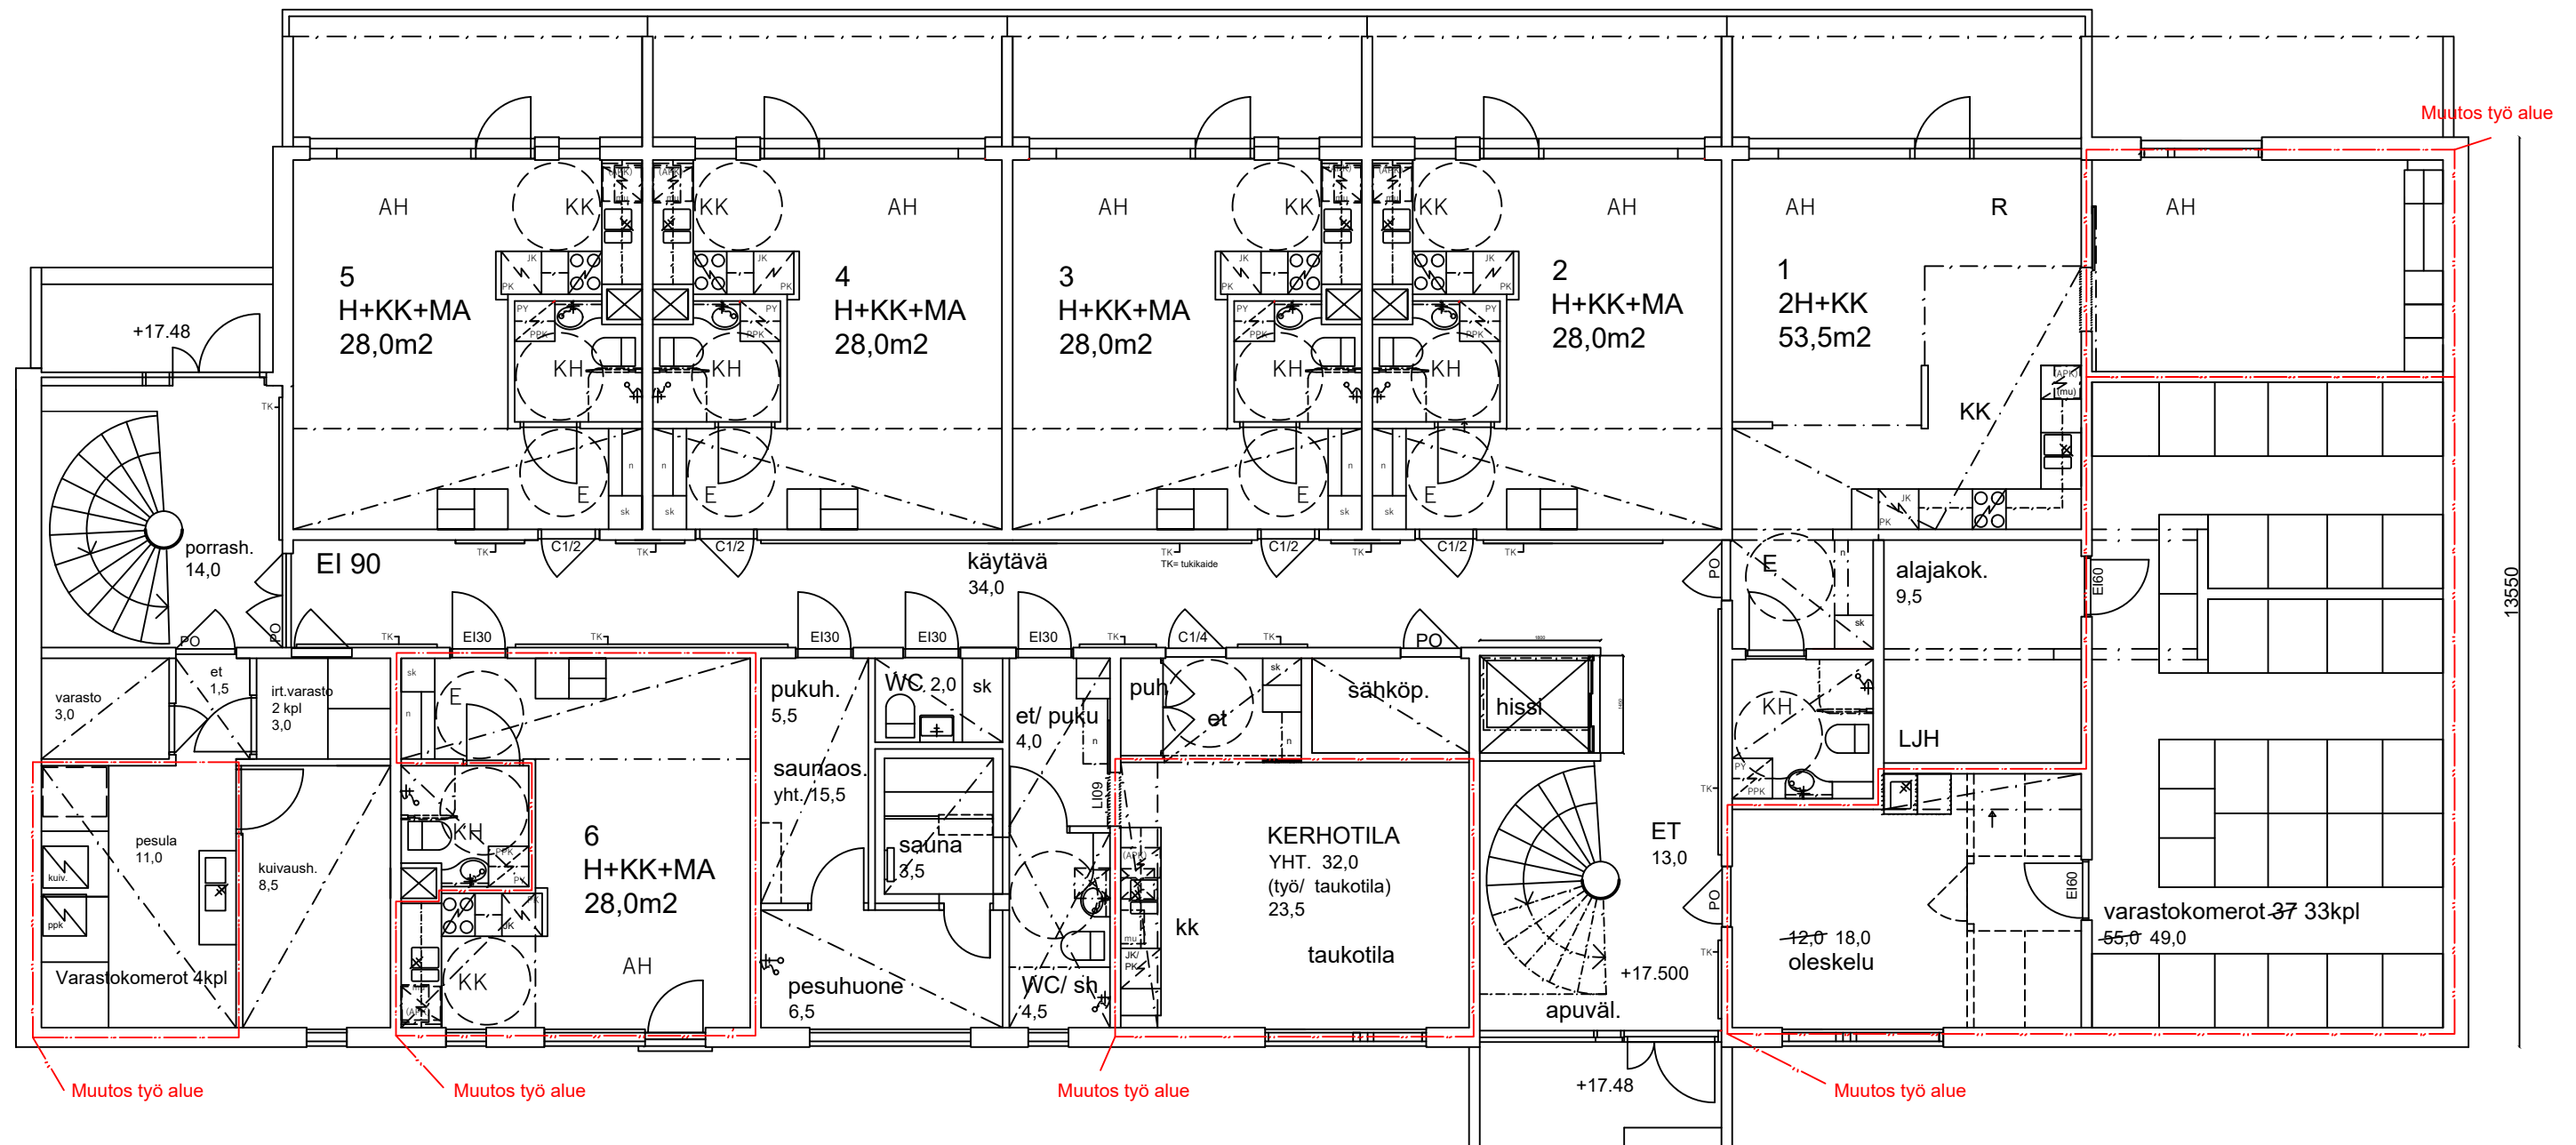
Piirrostunnus: M01

Pohjakuva 1. krs oleskelutilan laajennus

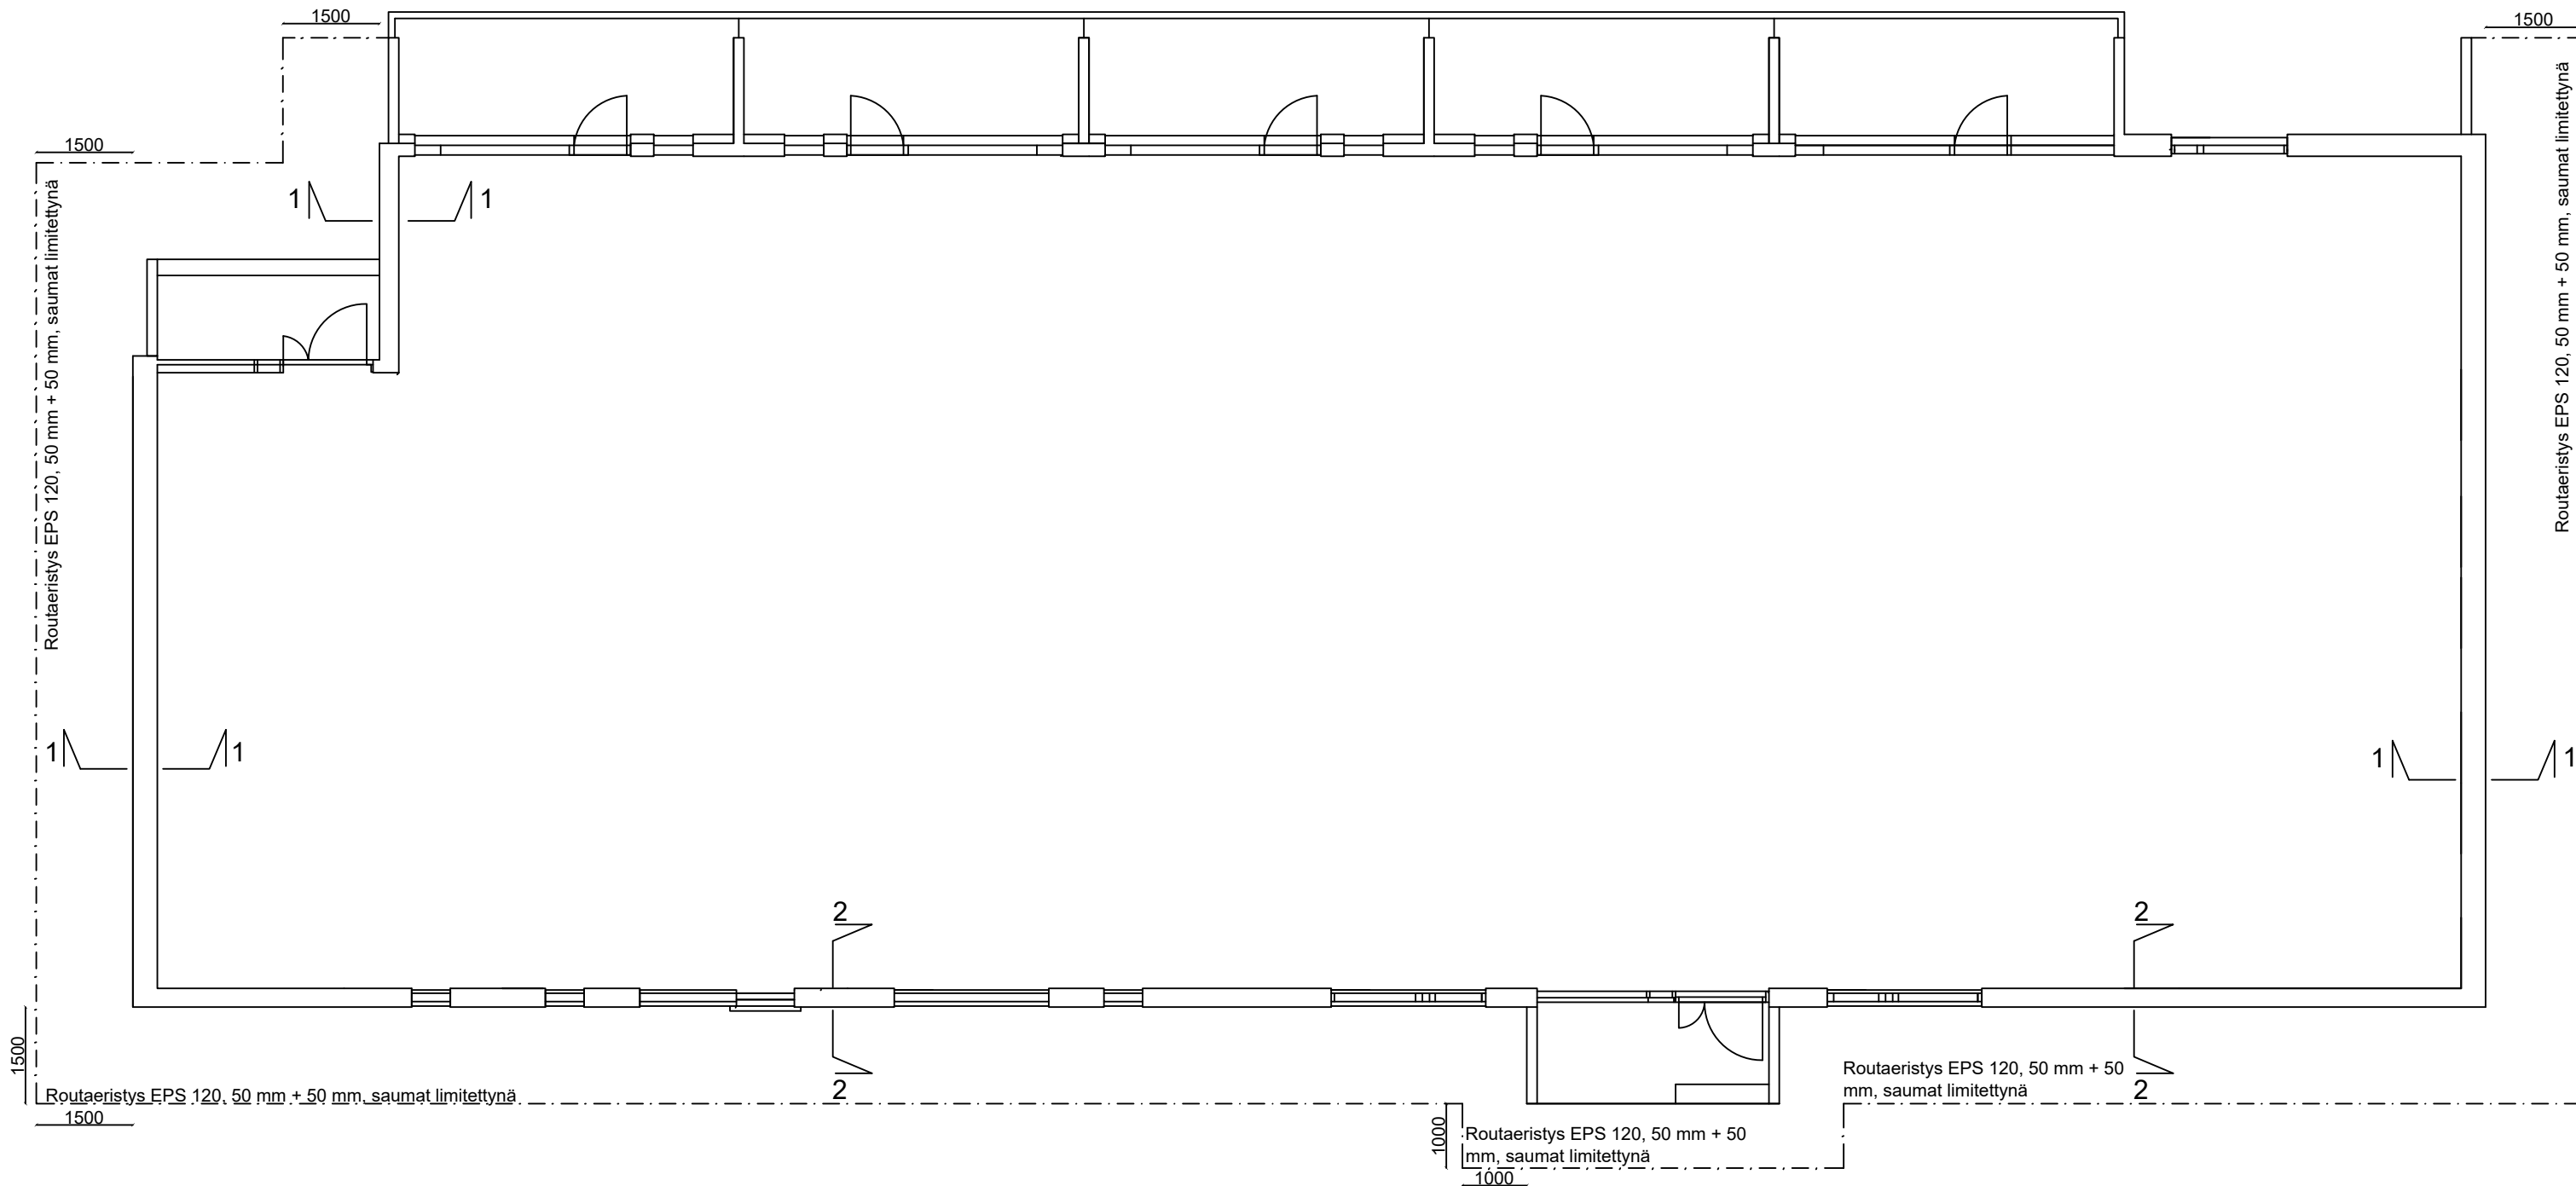
Piirrostunnus: M04

Salaojituksen purku vanhojen mukaisesti,
uusitaan rakennuksen ympäriltä seuraavaan
kaivoon asti.

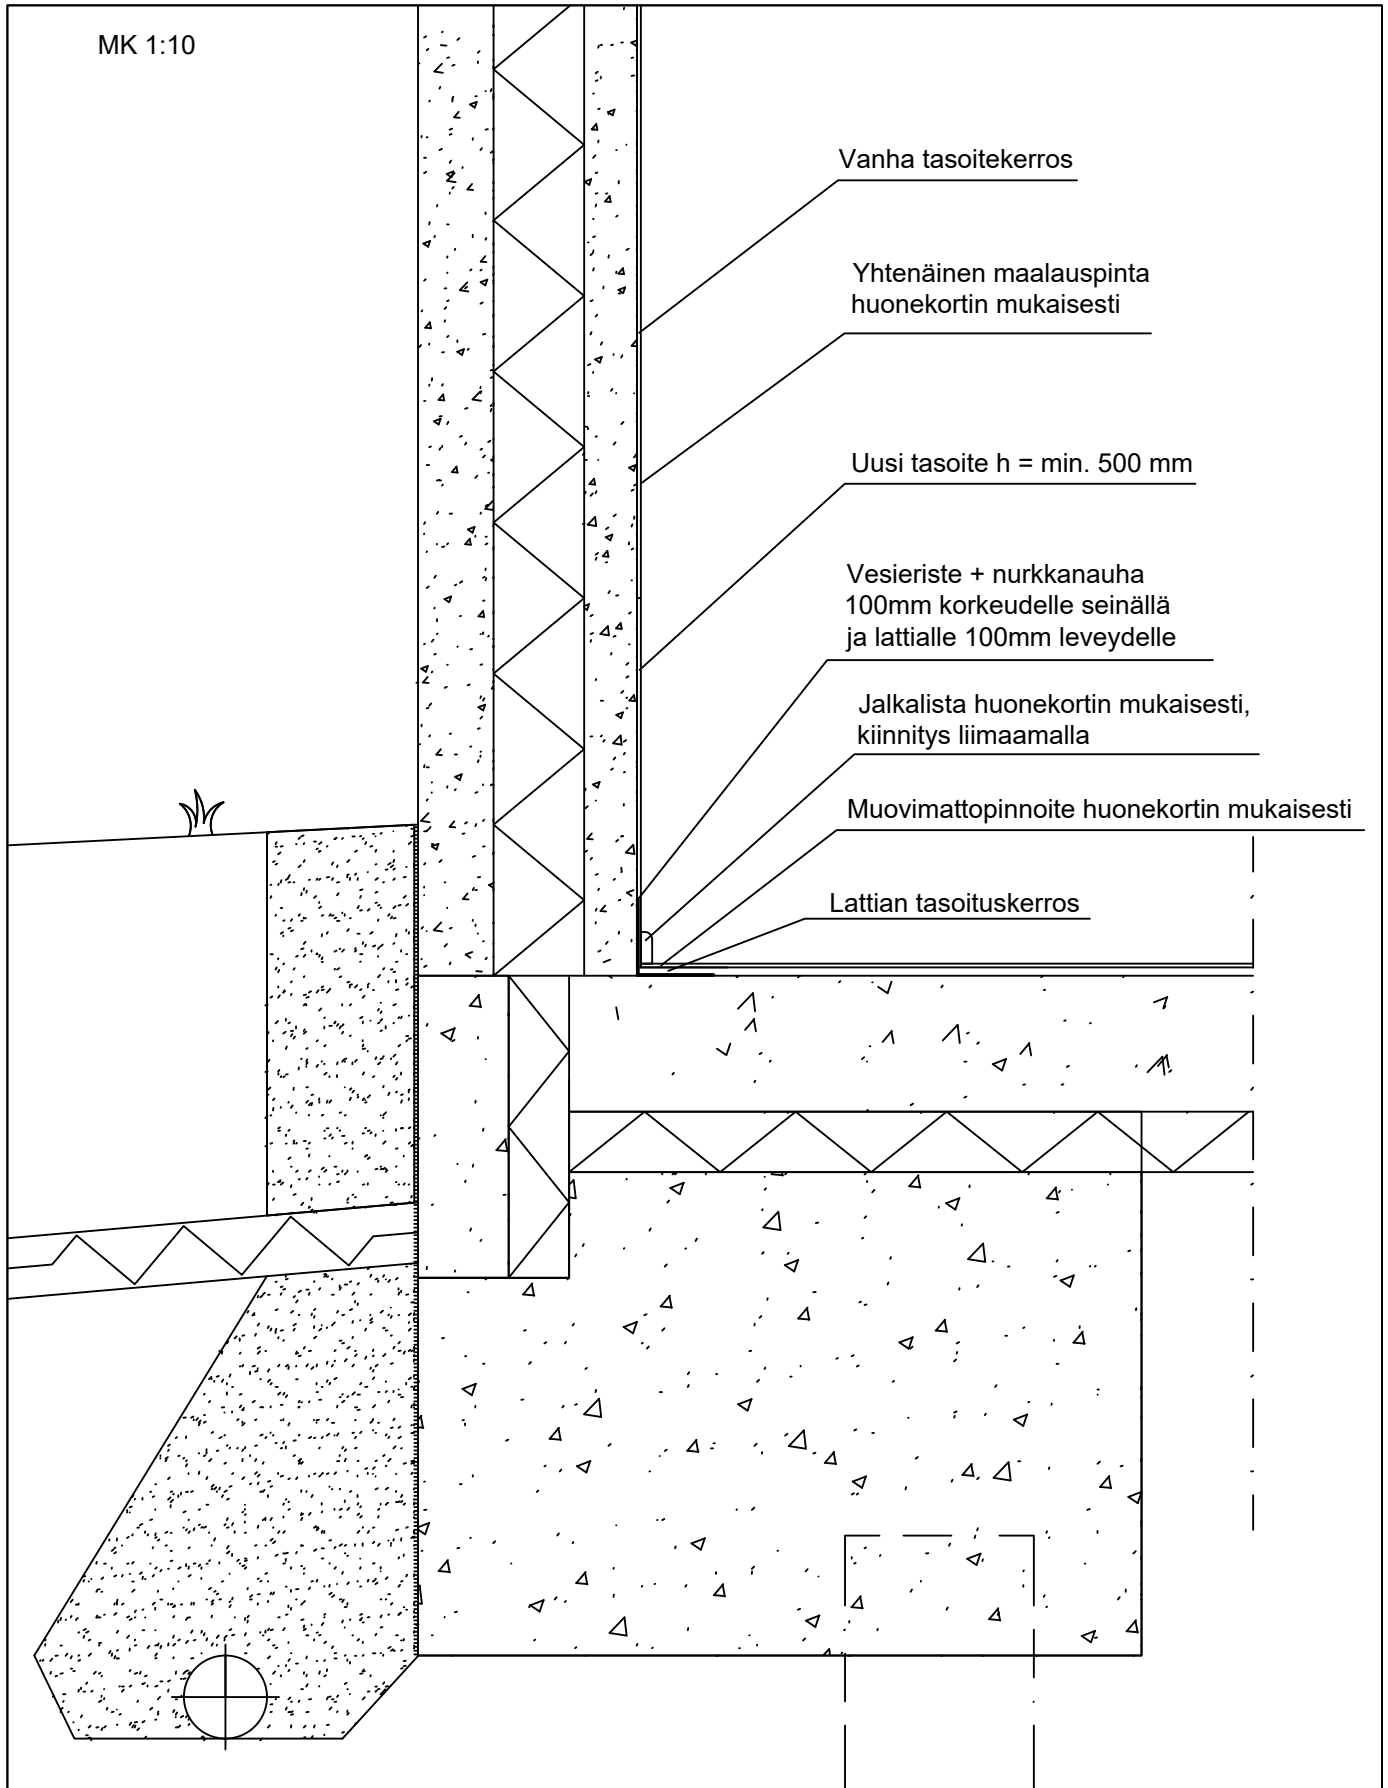
Suunnittelija	Sisältö	
Riku Rinne	Uudet rakenteet Ulkopuolen korjaus	1 - 1 ja 3 - 3
Rakennuskohde	Piirrostunnus	
Hopealehto muutostyöt		M07

Ulkoseinän korjaustyöt suoritetaan maamassojen vaihtotyön yhteydessä. Seinän korjauksessa poistetaan piikkaamalla puumateriaalit. Betonipinta puhdistetaan kokonaisuudessaan märkähiekkapuhalluksella, jotta seinäpinnasta saadaan tasainen ja riittävän hyvä alusta uudelle tasoitteelle ja pinnoitteelle. Pääraudoituksien tarkistus suoritetaan luotaamalla ja raudoituksen esiinpiikkaamalla. Tarvittaessa raudoitukset korjataan ja korroosiosuojataan. Huolellisesti puhdistetut puumateriaalien aukot ja vaurioituneiden raudoituksien alueet paikataan laastipaikkauksella.

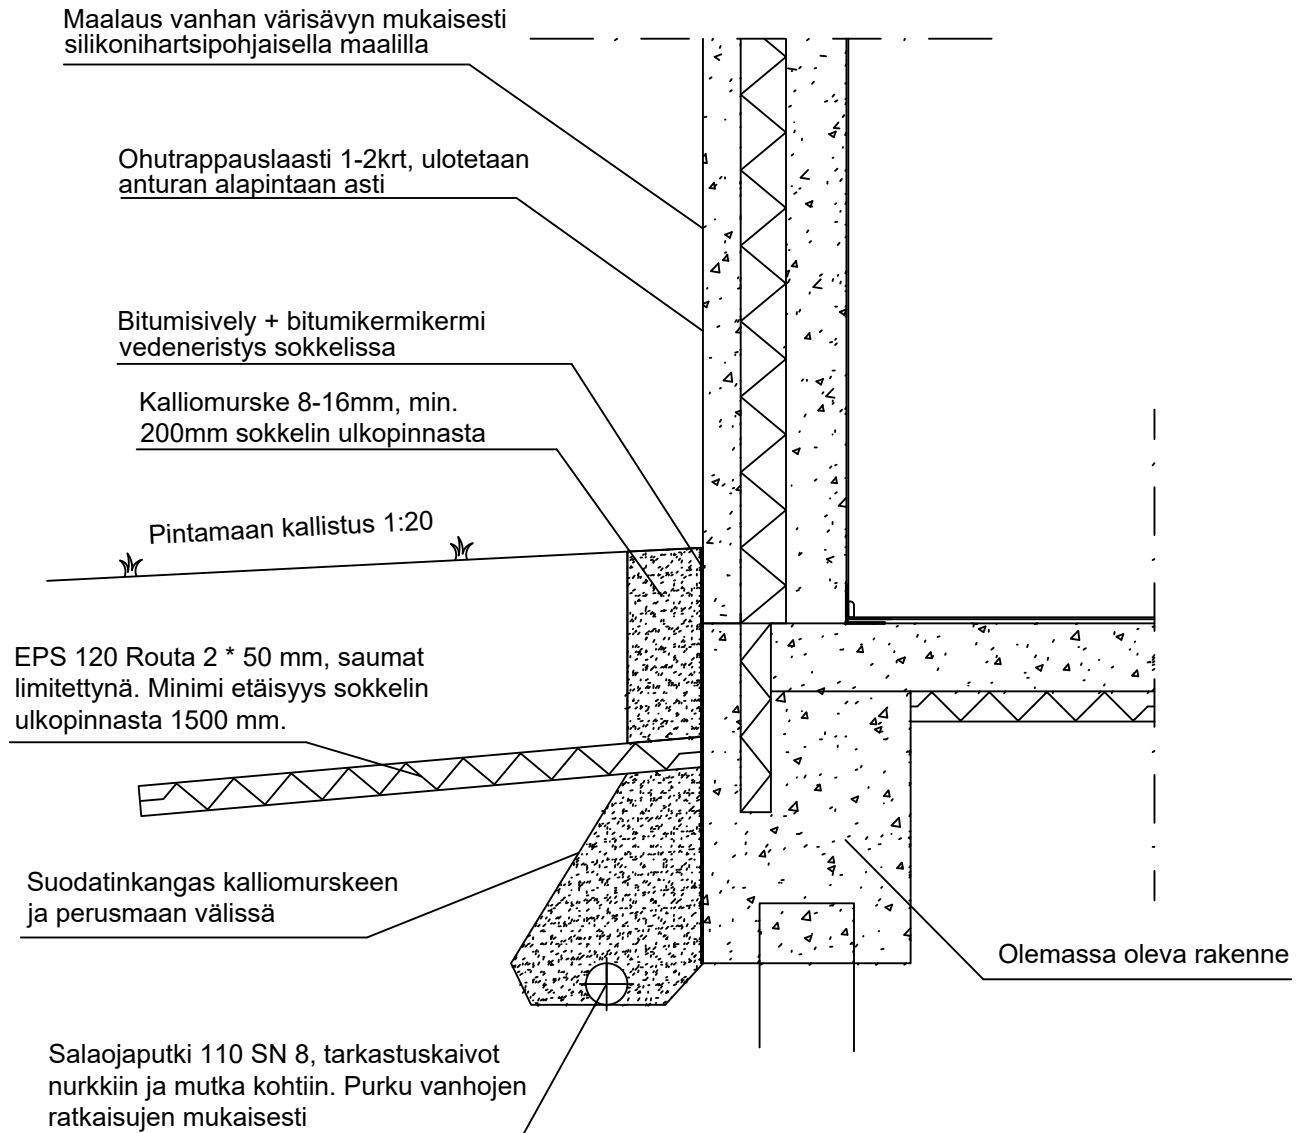
Suunnittelija	Sisältö	
Riku Rinne	Uudet rakenteet Ulkopuolen korjaus	2 - 2
Rakennuskohde	Piirrostunnus	
Hopealehto muutostyöt		M08

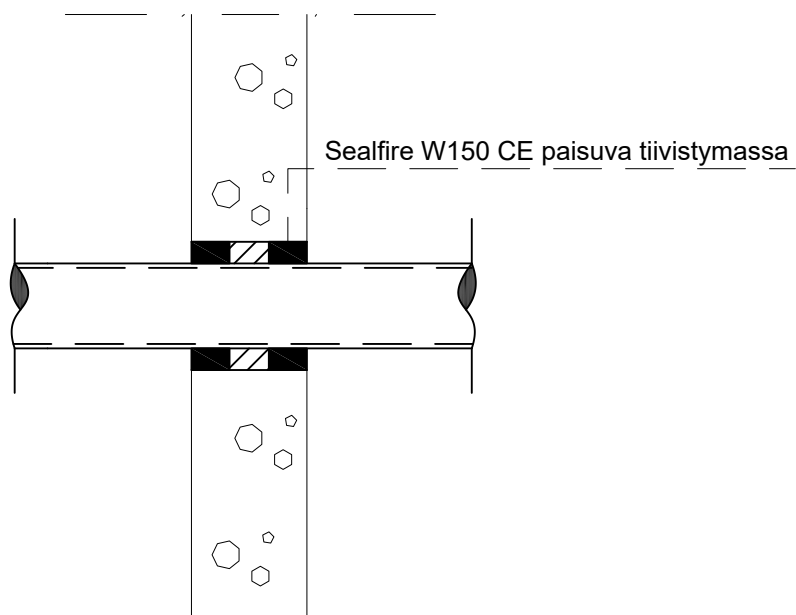
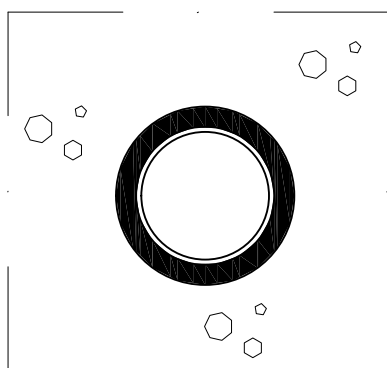
Suunnittelija	Sisältö
Riku Rinne	Palokatkodetalji
	Vesiputket
Rakennuskohde	Piirrostunnus
Hopealehto muutostyöt	M09

Periaateleikkaus

- valettu massiiviseinä
- aukko max. Ø 150 mm
- täyttö; kivilla min. 70 mm
- Sealfire W150 CE paisuva tiivistymassa
- komposiittiputki max. Ø 90 mm

Ø reikäkoko = putki + (eriste) + min. 20 mm

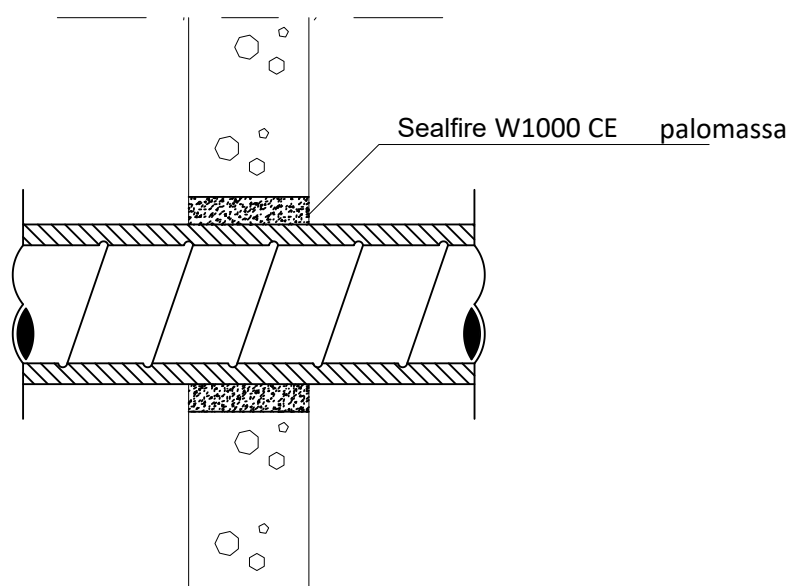
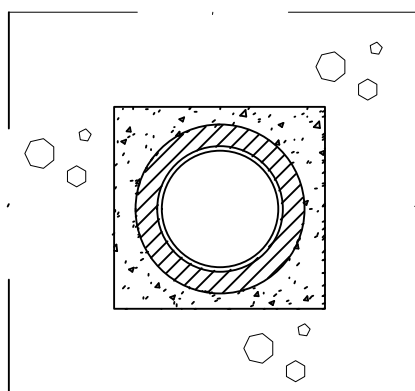
Suunnittelija	Sisältö	Ilmastointiputket
Riku Rinne	Palokatkoetalji	
Rakennuskohde	Piirrostunnus	M10
Hopealehto muutostyöt

Periaateleikkaus

- valettu massiiviseinä
- aukko max. 400 X 400 mm
- Sealfire W1000 CE palomassa
- kivivilla eriste
- IV-kanava

Ø reikäkoko = putki + (eriste) + min. 10 mm
