VÄISTÖTILOJEN LAATUMITTAUKSET JA VUOKRAKUSTANNUSTEN TAR- KASTELU

Opinnäytetyö
Rakennustekniikka

2018

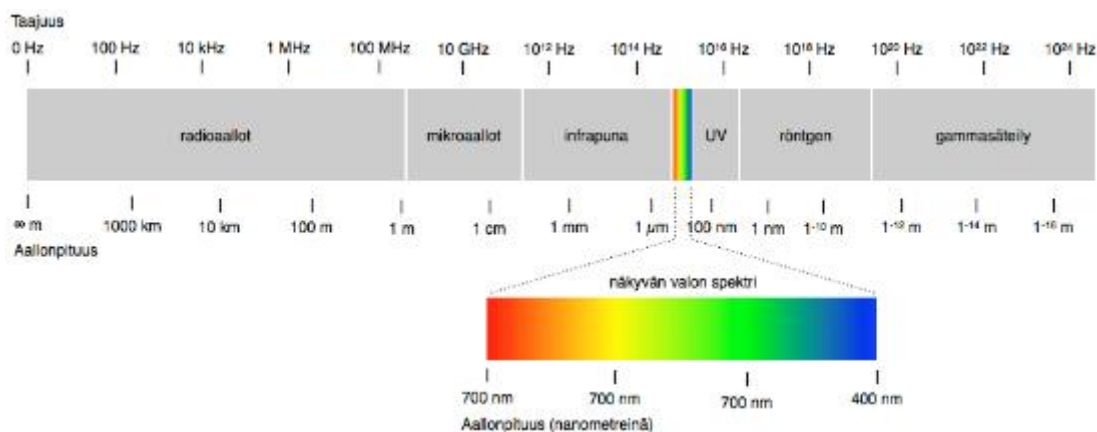
Kuva 1. Valon spektri (Aaltomuoto 2018)

Lämpökameralla mitattu pintalämpötila perustuu pintojen lähettämään eli emittoimaan lämpösäteilyyn. Jokainen pinta lähettää infrapunasäteilyä, jonka voimakkuus riippuu pintalämpötilasta ja pinnan emissiokertoimesta eli kyvystä lähettää infrapunasäteilyä. Lämpökamera mittaa pinnasta säteilevän lämpöalueen kokonaissäteilyä. Kokonaissäteilyyn kuuluu pinnasta heijastuneen säteilyn lisäksi myös pinnan läpi tulut säteily. Kuvassa 1 näkyy valon aallonpituuden spektri.

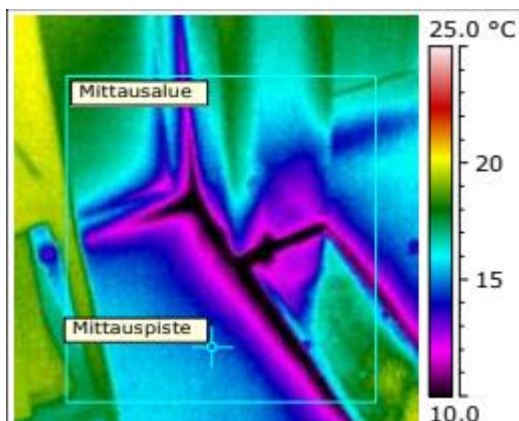
Kuva 2. Tyypillinen lämpökamerakuva

Lämpökameroilla voidaan kuvata ja mitata yksittäisiä pintalämpötiloja, alueiden keskilämpötiloja, maksimi- ja minimilämpötiloja sekä asetetun pintalämpötilatason alittavia alueita (kuva 2). Vain poikkeavat lämpötilaerot rakenteen ja ympäristön välillä kertovat rakenteen virheistä. Kuitenkaan kaikki pintalämpötilaerot rakenteessa eivät tarkoita, että rakenne olisi virheellinen. Pinnat eivät ole koskaan tasalämpöisiä.

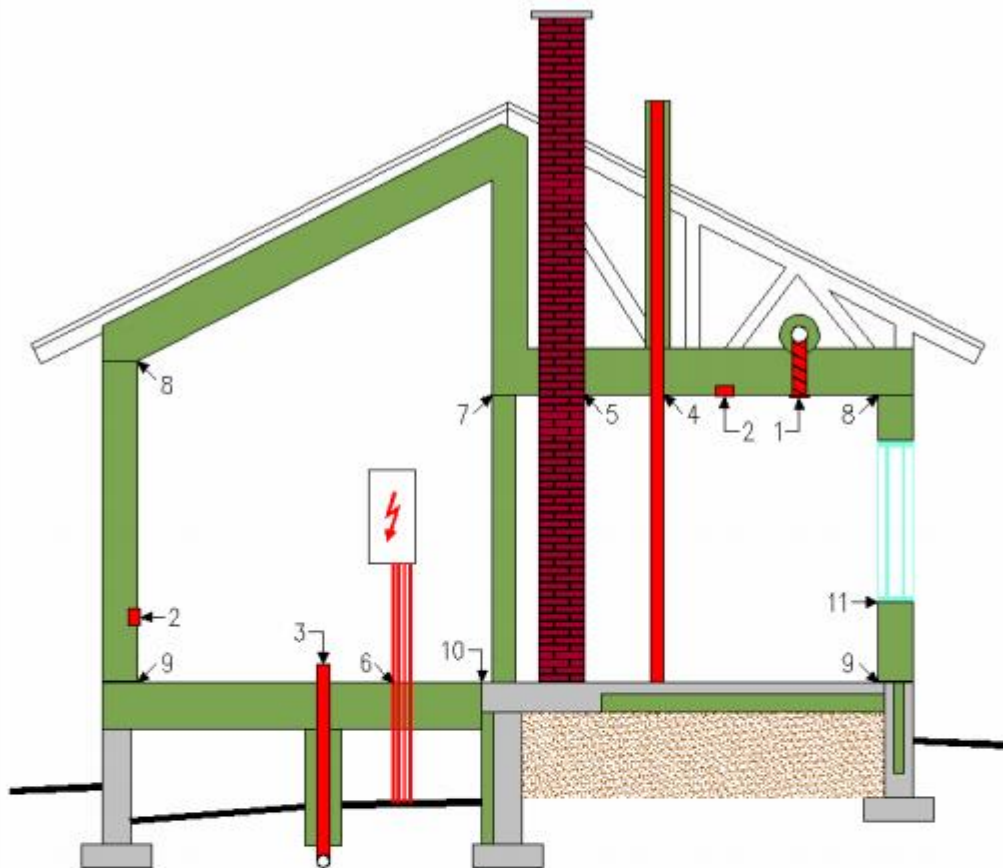
- 1 Ilmansulun ulkopuolelle tehtyjien IV-asennusten läpiviennit
- 2 Ilmansulun ulkopuolelle tehtyjien sähköasennusten läpiviennit
- 3 Viemäreiden läpiviennit alapohjassa
- 4 Viemärin tuuletusputken läpivienti yläpohjassa
- 5 Savuhormin läpivienti yläpohjassa
- 6 Sähköpääkeskuksen johtojen läpiviennit alapohjassa
- 7 Kantavien väliseinien liittymät
- 8 Ulkovaipparakenteiden liittymät
- 9 Elementtien saumat
- 10 Tuulettuvan ja maanvaraisen alapohjan liittymä
- 11 Ikkunoiden ja ovien liittymät

Kuva 4. Yleisimmät ilman vuotoreitit (Puuinfo 2006)

pieni kosteus- ja mikrobivaurioriski. Vuotava rakennus aiheuttaa hallitsematonta ilmavirtausta, mikä heikentää ilmanvaihtoa. Mitä suurempi vuotava ilmamäärä, sitä suurempi energiahukka. Tyypillisiä vuotokohtia ovat rakenteiden liitokset, elementtisaumat, ikkuna- ja oviliitokset sekä läpiviennit (kuva 4).

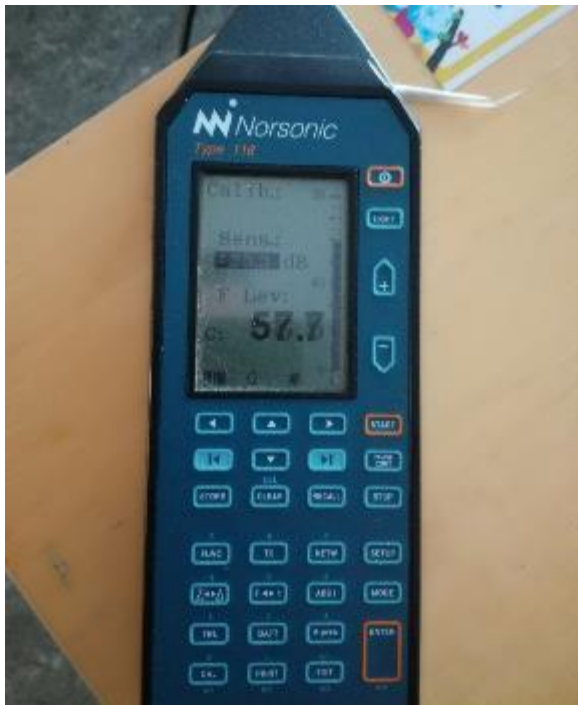
Kuva 5. Äänitasomittari

Keskiäänitasot ja jälkikaiunta-aika mitataan äänitasomittarin (ks. kuva 5) ja mikrofonin avulla. Mikrofonin kalibroidaan aina mittauksien alussa ja lopussa. Kaiuttimena

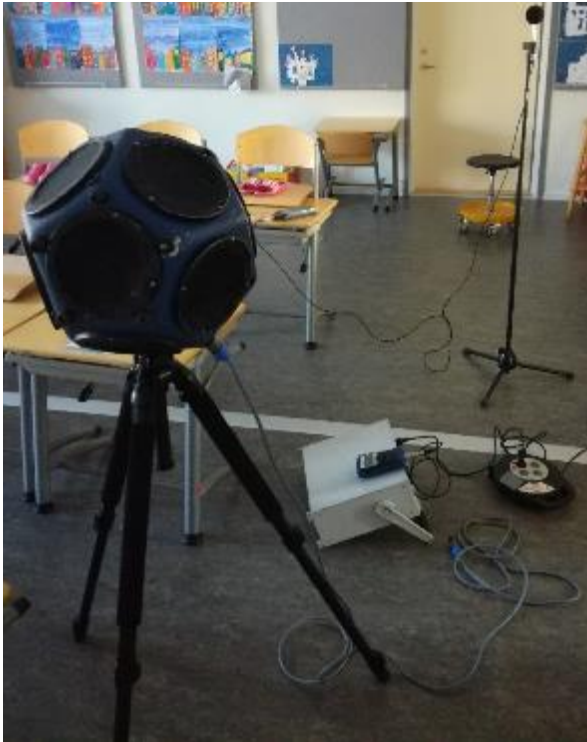
Kuva 6. Pallokaiutin ja mikrofoni

käytetään ympärisäteilevää pallokaiutinta (ks. kuva 6), joka sijoitetaan kahteen pisteeseen lähetyshuoneeseen. Kaiuttimista syötetään vaaleanpunaista kohinaa riittävän kovalla tasolla, joka on yleensä n. 100 dB, jolloin vastaanottohuoneessa mitatut tasot ylittävät huoneen taustamelutason vähintään 10 dB:llä. Keskiäänitasot mitataan lähetyksen- ja vastaanottohuoneessa viidessä mikrofoniasteessa jokaista kaiutinpaikkaa kohden, jolloin mittauspisteitä tulee yhteensä 10 per huone. Tämän lisäksi on mitattava vastaanottohuoneen taustamelutasot asettamalla mikrofoni keskelle huonetta ja ottamalla 1-2 mittausta keskiäänitasoista. Taustamelun tasot otetaan huomioon laskennassa. Kaikissa yllämainituissa keskiäänitasonmittauksissa mittausaika on 15 sekuntia.

Ilmaääneneristysluvun laskenta vaatii vielä vastaanottohuoneen jälkikaiunta-ajan, joka mitataan käyttämällä yllämainittua pallokaiutinta, äänitasomittaria ja mikrofonia. Pallokaiuttimesta syötetään jälleen vaaleanpunaista kohinaa, jonka syöttö katkaistaan, jolloin äänitasomittari laskee jälkikaiunta-ajan terssikaistoittain. Jälkikaiunta-aika mitataan kahdesta kaiutinpaikasta (kaiutin mielellään huoneen nurkassa) ja kaksi mittausta kolmesta eri mikrofoni-pisteestä, jolloin mittauksia on yhteensä kuusi per kaiutinpaikka eli kaiken kaikkiaan 12. Tämän lisäksi mitataan laseretäisyysmittarilla vastaanottohuoneen tilavuus ja erottavan rakenteen pinta-ala. Raportissa voidaan myös ilmoittaa lähetysruoneen tilavuus, mutta se ei vaikuta laskentaan.

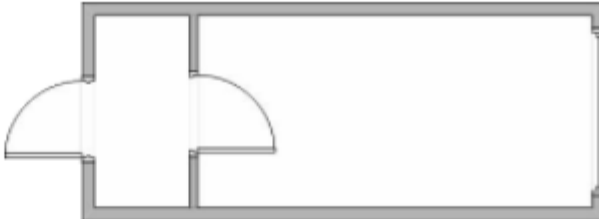
<p>Tyyppi 1 Perustila, myös ilman tuulikaappia</p>

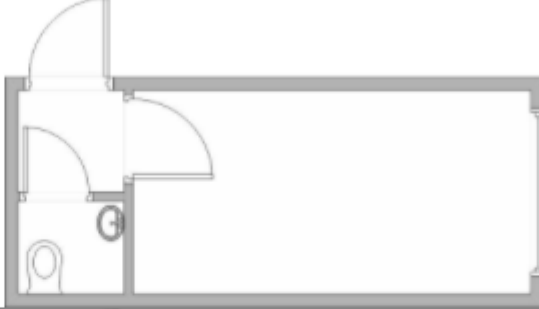
<p>Tyyppi 1 + WC</p>

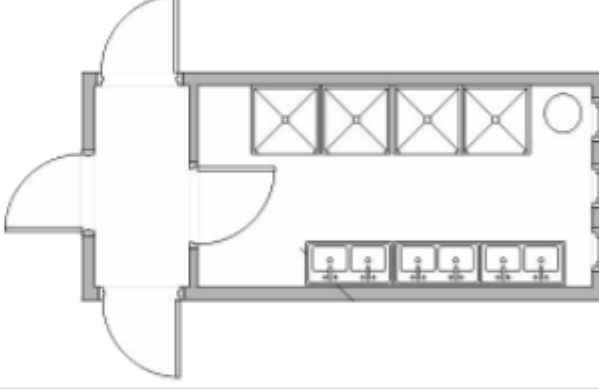
<p>Tyyppi 2 4 suihkua käsiinpesuallas, jossa 6 vesihanaua enintään 50 hengelle</p>

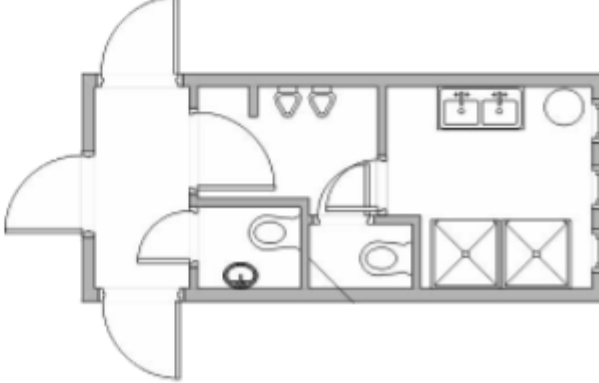
<p>Tyyppi 3 2 suihkua käsiinpesuallas 2 wc:tä 2 urinaalia</p>

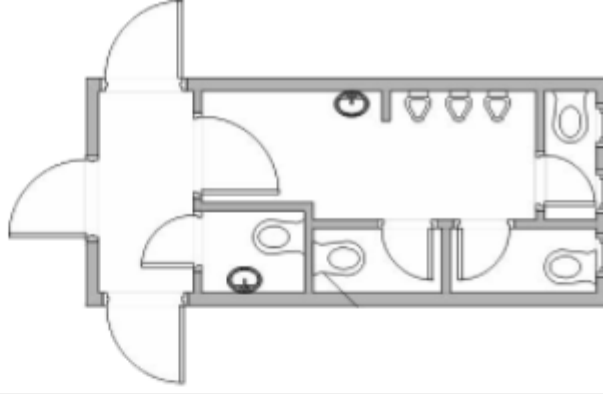
<p>Tyyppi 4 4 erillistä WC-tilaa 3 miesten urinaalia 2 lavuaaria enintään 50 henkilölle</p>

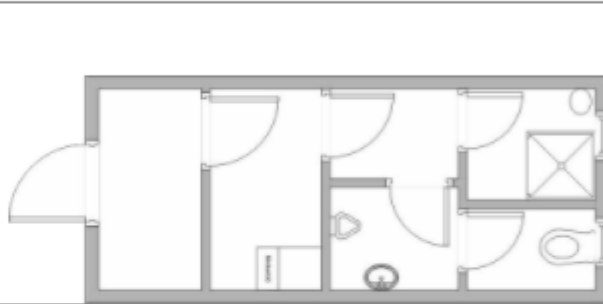
<p>Tyyppi 5 1 WC-tila 1 miesten urinaali 1 suihku, 1 lavuaari 1 yhdistelmäkeittiö Enintään 10 henkilölle</p>

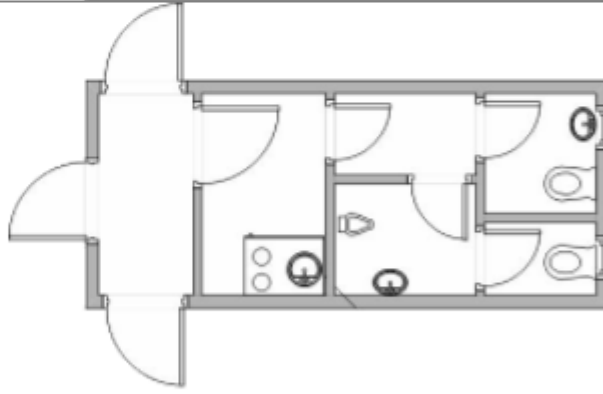
<p>Tyyppi 6 1 WC-tila, 1 miesten urinaali 1 suihku, 1 lavuaari 1 yhdistelmäkeittiö enintään 10 henkilölle</p>

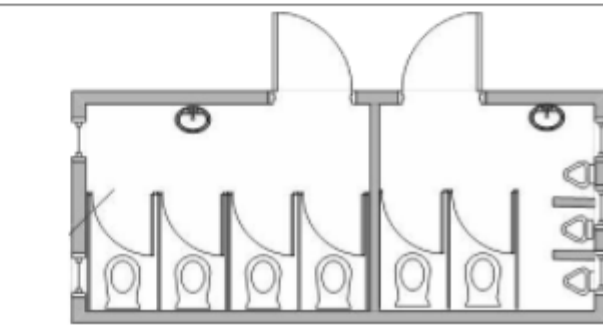
<p>Tyyppi 7 2 erillistä WC-tilaa, 1 miesten urinaali 2 lavuaaria 1 yhdistelmäkeittiö enintään 10 naiselle ja 10 miehelle</p>

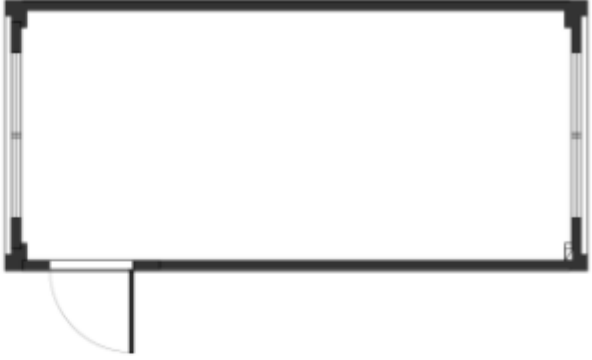
<p>Tyyppi 1 Perustila</p>

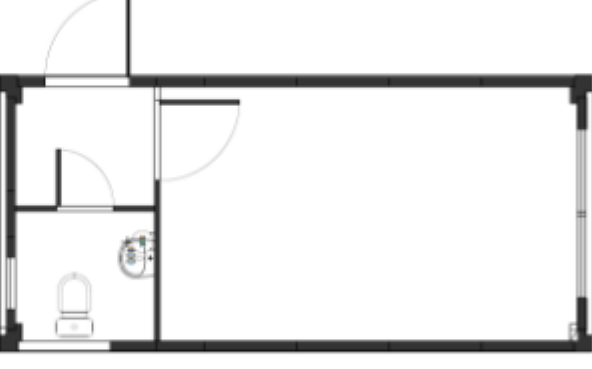
<p>Tyyppi 1 + WC</p>

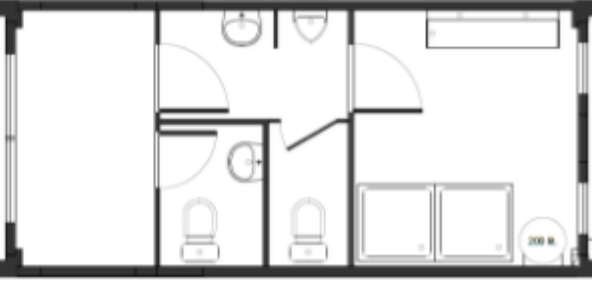
<p>Tyyppi 3 2 suihkua 2 erillistä wc tilaa Käsienpesuallas ja urinaali</p>

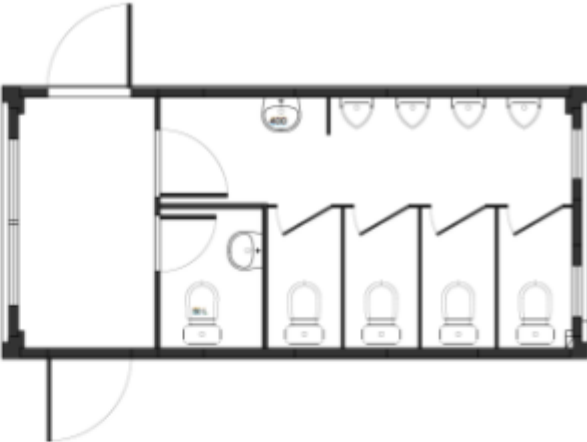
<p>Tyyppi 4 5 erillistä wc tilaa Käsienpesuallas 4 urinaalia</p>

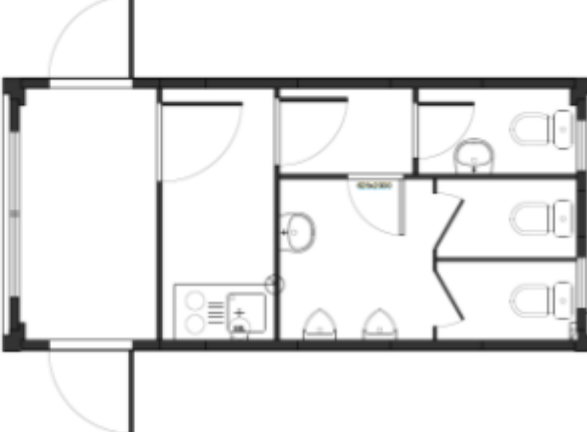
Floor plan of Type 5 restroom. It includes a large open area on the left, a handwashing basin, a shower, a small kitchenette, and two separate toilet stalls.
<p>Tyyppi 6 2 urinaalia Käsienpesuallaat 3 erillistä wc tilaa Minikeittiö</p>

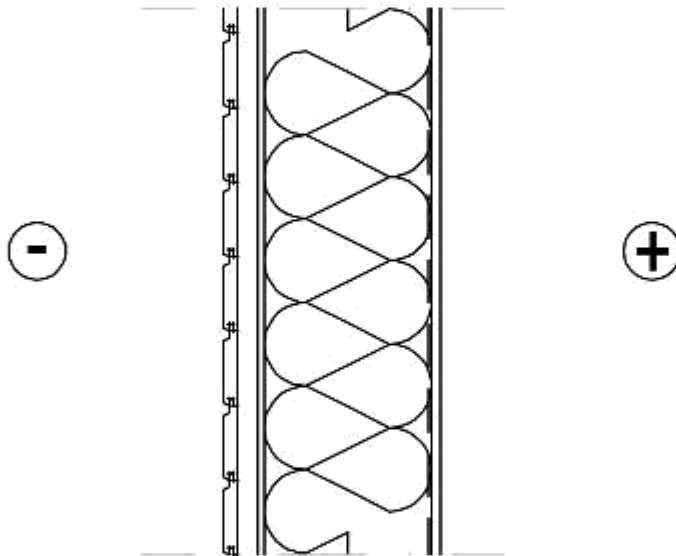
Rekennuskohde	Sisältö		RAKENNELEIKKAUS ULKOSEINÄ

US2: $U \leq 0,17 \text{ W/m}^2\text{K}$, PALOLUOKKA REI30
Ulkoseinä

- kipsilevy EK 13 mm, pintaluokka A2-s1, d0
- kiinnitys Hi-Lo kipsilevyruuvi 3,9x32 Tyyppi EK k200
- höyrynsulkumuovi
- puurunko 48*248 C24 k600
- + palamaton kivivilla 250 mm, tiheys => 30 kg/m³
- tuulensuoja kipsilevy 9 mm, pintaluokka A2-s1, d0
- kiinnitys huopanaulaa 3,0x32 k150
- pystykoolaus 30*98 k600
- ulkoverhous

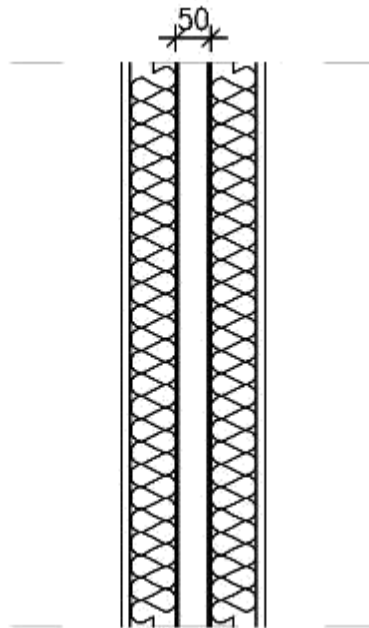
Rakennuskohde	Sisätilä RAKENNELEIKKAUS VÄLISEINÄ		
 	Muutosper		VS1
	Päiväys	Piirtänyt

VS1

tilaelementtien välinen tuplaseinä:

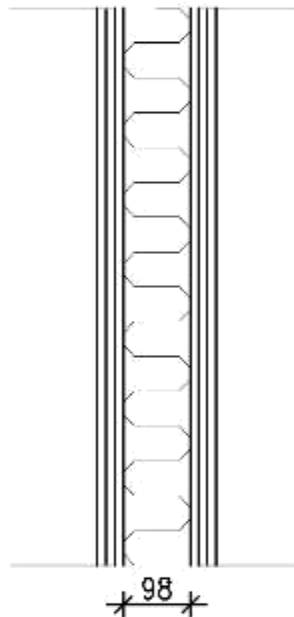
Muutosvirta	VS2
	Päiväys

VS2, PALOLUOKKA EI30

huoneiden välinen ei-kantava seinä :

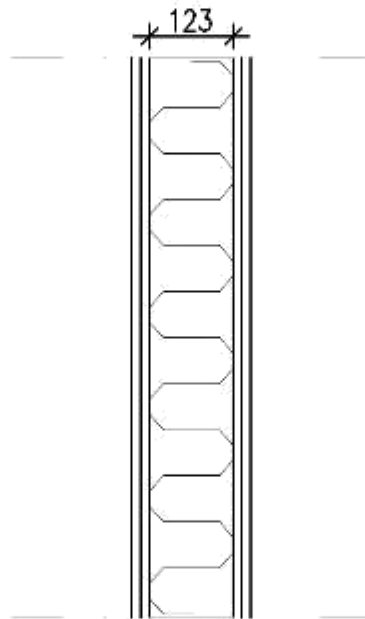
Muutospari		VS3
	Pöytä	Pöytä

VS3 44 dB, PALOLUOKKA REI30

kantava väliseinä

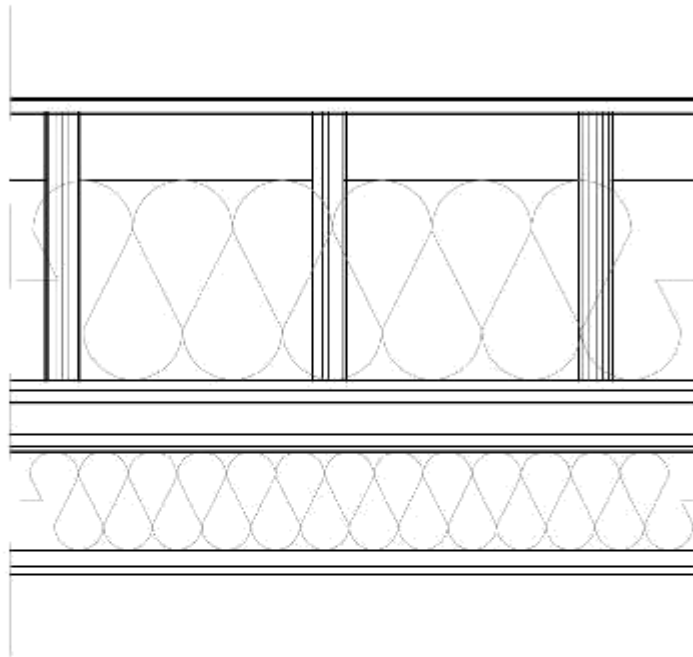
Muutospiiri	VP1
	Päiväys

Välipohja VP1, PALOLUOKKA REI30

- muovimatto, pintaluokka B_fs1
- jäykistävä lastulevy 22 mm, ruuvi 4,2x55 k150
- kantava palkisto R30: Kerto-S 51*400 k400
/palamaton kivivilla tiheys >30kg/m³, 300 mm
- Palokipsilevy 15 mm, kiinnitys ruuvi 4,5x55 k150
- harvalauta 19*100 k400

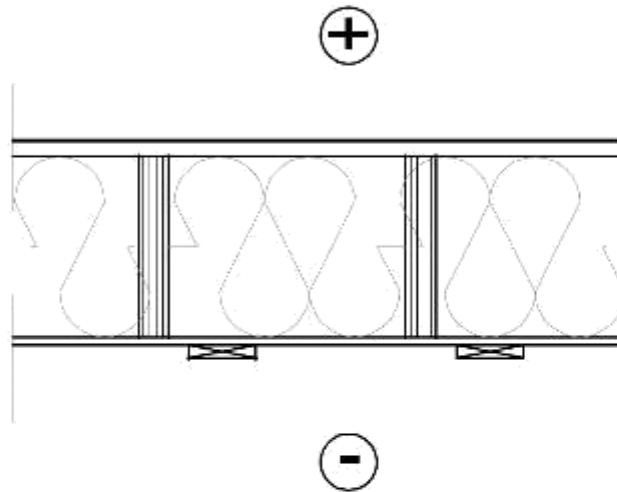
Muutospiiri	AP1	
	Pölväys

Alapohja AP1: $U \leq 0,17 \text{ W/m}^2\text{K}$

- muovimatto, pintaluokka B_{FL}s1
- lastulevy 22 mm, ruuvi 4,2x55 k150
- kantava palkisto: kertopuupalkit 45*270 k400
- +palamaton kivivilla 270 mm, tiheys=>30 kg/m³
- tuulensuoja cembrt 9 mm
- suojalaudat 19*100 k400, puunsuoja-aine käsittely

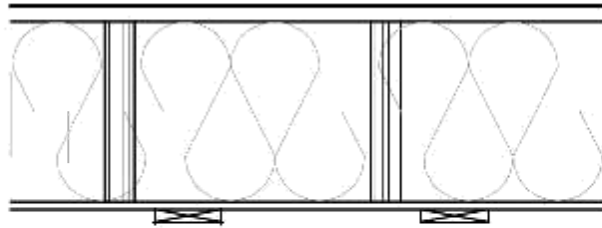
KÄYTETÄÄN MÄRKÄTILOISSA

Alapohja AP2: $U \leq 0,17 \text{ W/m}^2\text{K}$

- muovimatto, pintaluokka B_F-S1
- vaneri 18 mm, ruuvi 4,2x55 k150
- kantava palkisto: kertopuupalkit 45*270 k400
- +palamaton kivivilla 270 mm, tiheys=>30 kg/m³
- tuulensuoja cembrit 9 mm
- suojalaudat 19*100 k400, puunsuoja-aine käsittely

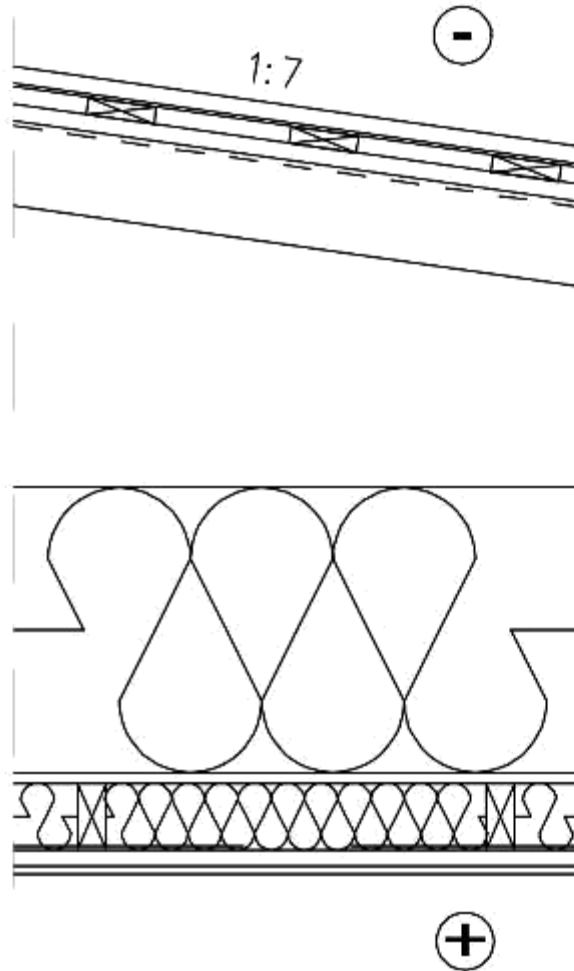
Rakennuskohde	Sisätilä RAKENNELEIKKAUS YLÄPOHJA		
 	Muospvir	YP1	
	Päiväys

**Yläpohja**YP1: $U \leq 0,09 \text{ W/m}^2\text{K}$, PALOLUOKKA REI30

- akustokipsilevy 13 mm, pintaluokka A2-s1, d0, kiinnitys Wronic 4,2x32k100
- alusruoteet 23*120 k300
- höyrysulkumuovi
- puurunko 42*98 k600
- +mineraalivilla 100 mm
- jäykistävä palokipsilevy KPS15 mm, kiinnitys ruuvit 4,5x55 k150
kiinnitys alapuoliseen runkoon
- kantavat rakenteet R30: kantavat kattoristikot R30
- palamaton mineraalivilla , tiheys $\geq 30 \text{ kg/m}^3$
ristikon alapaarten vahvaisena
- puhallusvilla 120 mm
- aluskate
- korotusrimat 25*100 mm
- ruoteet 25*100 mm k300
- profillipeltikate

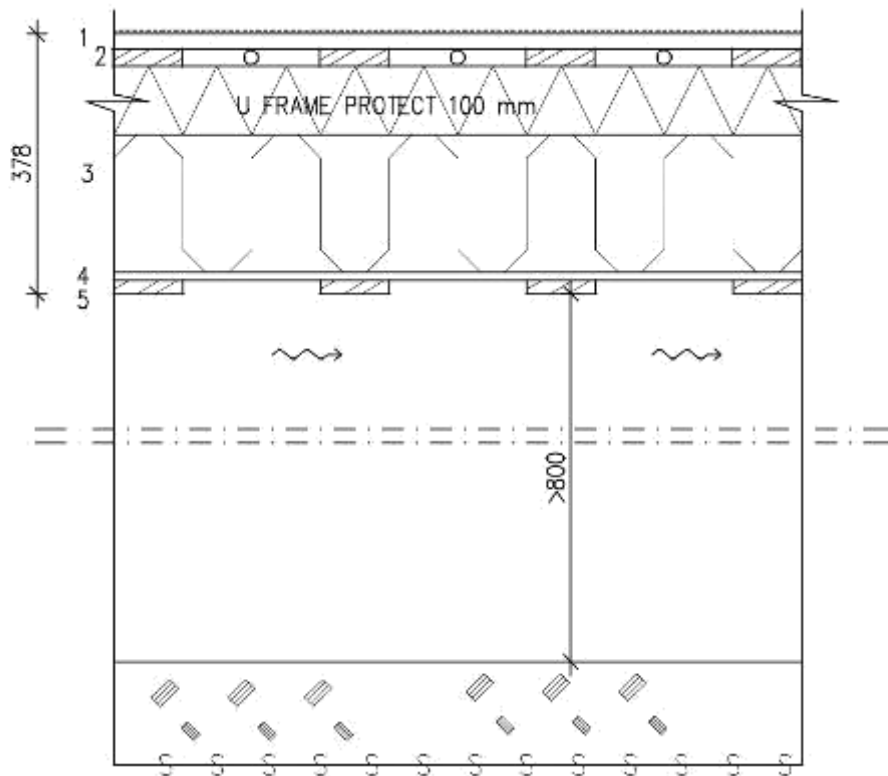
Rakennuskohde	Sisältö	
HELILÄN KOULUN VÄISTÖTILAT	RAKENNETTYYPPI P2 ALAPOHJA, YLEINEN	
Suunnittelija	Työ nro	AP1 R30
RI-PLAN OY P:+358-10 440 5180 FAX:+358-10 440 5189	17069	
17069R1	Päiväys	Piirtänyt
Mittakaava 1:10	16.1.2018	NVa

ALAPOHJA, YLEINEN RYÖMINTÄTILAAN RAJOITTUVA

- PINNOITE MUOVIMATTO ARK. SUUN. MUKAAN
 MUOVIMATTO TOIMII ALAPOHJARAKENTEEN HÖYRYNSULKUNA $Z_p > 15 \times 10^8 \text{ m}^2 \text{ sPa/kg}$
- 1 LASTULEVY P6 22 mm, MÄRKÄTILOISSA VANERI 21 mm
MÄRKÄTILOJEN KAADOT > 1:80
 - 2 LATTIALÄMMITYS: LAUTA 25x100 K300, LÄMMÖNLUOVUTUSLEVYT +
LATTIALÄMMITYSPUTKET
 - 3 KERTOPUU KP45x300 RAK.SUUN. MUKAAN +
MINERAAVILLA 200 mm $\lambda=0,041\text{W/mK}$ A1
+ PALOSUOJAVILLA ISOVER U FRAME PROTECT 100 mm $\lambda=0,036\text{W/mK}$ A1
 - 4 HUOKOINEN TUULENSUOJALEVY 12 mm
 - 5 LAUTA 100x19 K300
RYÖMINTÄTILA $h > 800$, KONEELLINEN POISTOILMANVAIHTO
MURSKEKERROS 200 mm 6-32, SALAOJITUSKERROS
SUODATINKANGAS

$U=0,15\text{W/m}^2\text{K}$
 REI30 (YLÄPUOLISTA PALOA VASTAAN)

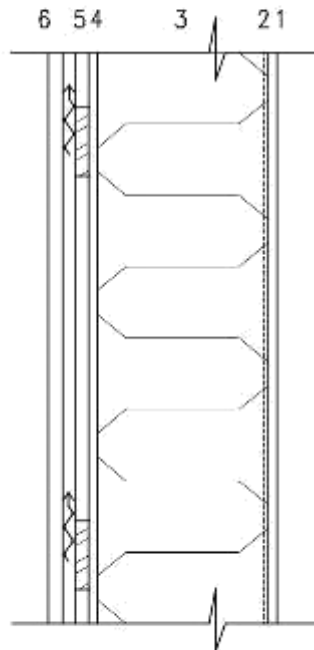
Rakennuskohde	Sisältö	
HELILÄN KOULUN VÄISTÖTILAT	RAKENNETYYPPI ULKOSEINÄ, YLEINEN	
Suunnittelija RI-PLAN OY P:+358-10 440 5180 FAX:+358-10 440 5189	Työ nro	17069
	Päiväys	Piirtänyt NVa
17069R1	16.1.2018	US1
Mittakaava 1:10

ULKOSEINÄ, YLEINEN

PINNOITE ARK.SUUNN. MUKAAN
TASOITE

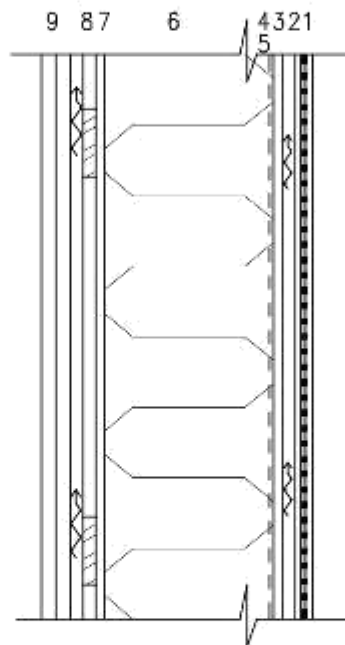
ULKOSEINÄ, YLEINEN MÄRKÄTILAT

PINTAVERHOUS ARK.SUUN. MUKAAN

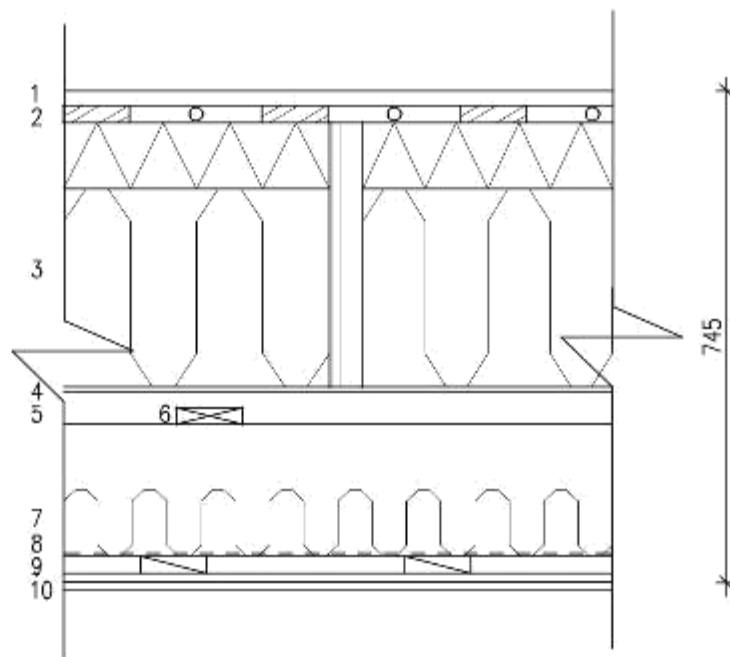
VÄLIPOHJA

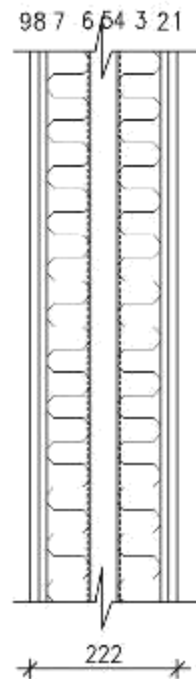
VÄLISEINÄ, EI KANTAVA, ELEMENTTIEN VÄLINEN

PINNOITE ARK.SUUNN. MUKAAN
TASOITE

PÄÄLLEKKÄISTEN LEVYJEN SAUMAT LIMITETÄÄN.

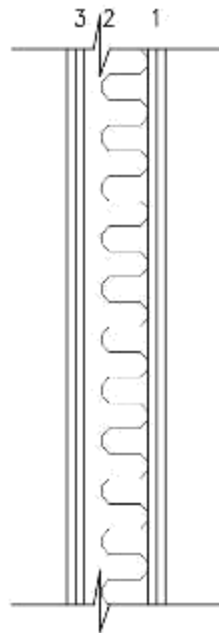
VÄLISEINÄ, EI KANTAVA

- PINNOITE ARK.SUUNN. MUKAAN
TASOITE
- 1 EK KIPSILEVY 13 mm (A2-s1,D0) K₂10
 - 2 KOIVUVANERI 12 mm ($\rho > 630 \text{ kg/m}^3$)
 - 3 RUNKO 48x98 mm K600 (MÄRKÄTILAT K300) + MIN. VILLA 70 mm
TARVITTAESSA KALUSTEIDEN KIINNITYSTÄ VARTEN TUKIPUUT
 - 4 KOIVUVANERI 12 mm ($\rho > 630 \text{ kg/m}^3$)
 - 5 EK KIPSILEVY 13 mm (A2-s1,D0) K₂10
PINNOITE ARK.SUUNN. MUKAAN

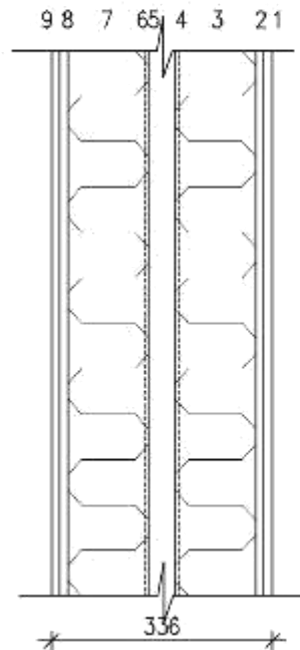
VÄLISEINÄ, KANTAVA, ELEMENTTIEN VÄLINEN, KÄYTÄVÄN SEINÄ

PINNOITE ARK.SUUNN. MUKAAN
TASOITE

PÄÄLLEKKÄISTEN LEVYJEN SAUMAT LIMITETÄÄN

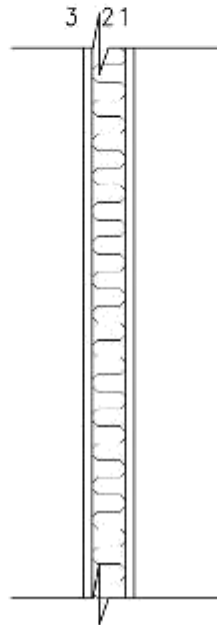
Rakennuskohde HELILÄN KOULUN VÄISTÖTILAT	Sisältö RAKENNETYYPPI VÄLISEINÄ, EI KANTAVA
Suunnittelija RI-PLAN OY P:+358-10 440 5180 FAX:+358-10 440 5189	Työ nro 17069 Päiväys 16.1.2018 Piirtänyt NVa
17069R1 Mittakaava 1:10	VS4

VÄLISEINÄ, EI KANTAVA

PINNOITE ARK.SUUNN. MUKAAN
TASOITE

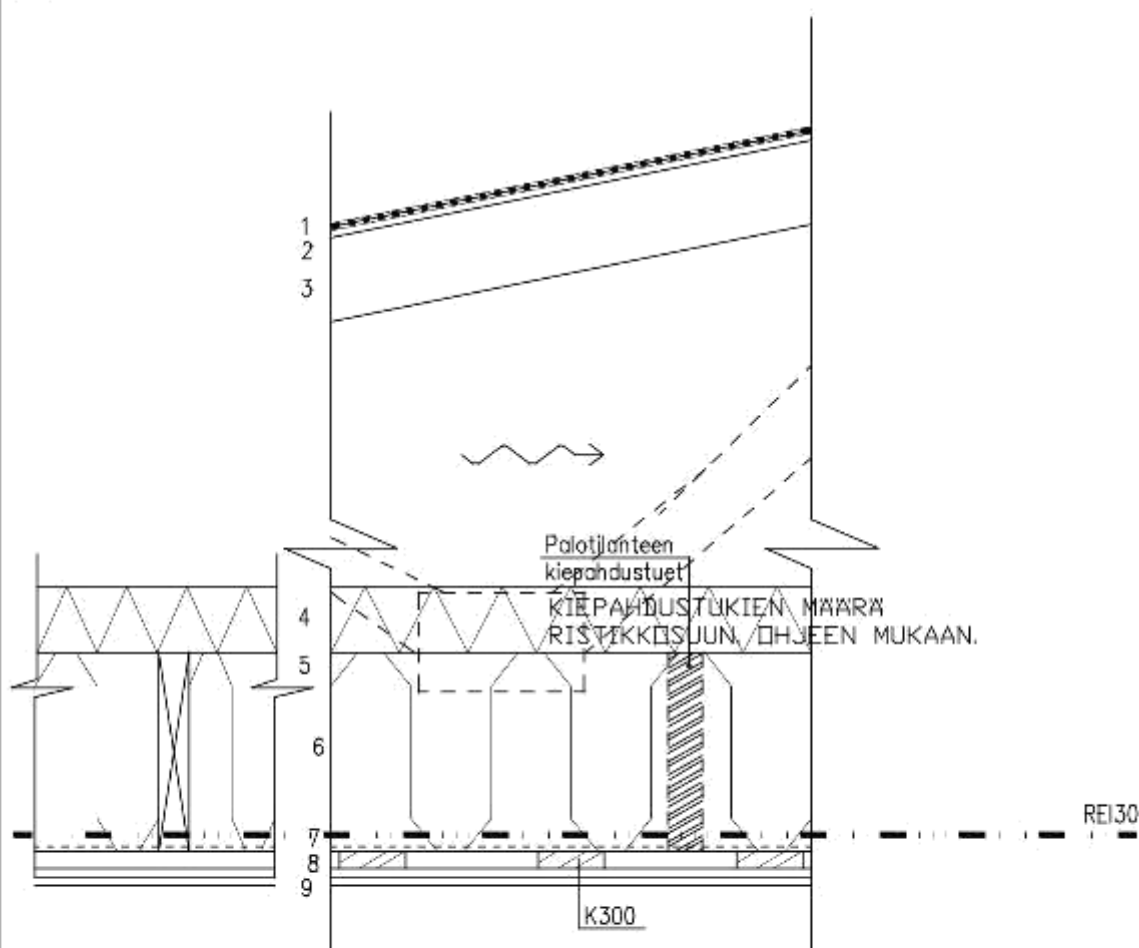
- 1 BITUMIKERMIKÄTE TL2+TL2
- 2 PONTATTU HOMESUOJATTU VESIKATTOVANERI 15 mm
ESIM. WISA-KÄTE PLUS, VALM. OHJEEN MUKAAN (RT N-37383)
- 3 TYYPPIHYYÄKSYTYT NAULALEVYRISTIKOT K900 (R30)
- 4 ISOVER U FRAME PROTECT 100 mm $\lambda=0,036$ W/mK, A1, ALAPAARREPALKIN PÄÄLLÄ
- 5 NR-RISTIKON ALAPAARREPALKKI JA ISOVER KL37, A1 mm $\lambda=0,037$ W/mK 360/300MM
NR-ristikon alapaarrepalkki toimii kantavana rakenteena palotilanteessa
- 6 (ERISTEEN KOKONAISPAKSUUS >450MM)
- 7 HÖYRYNSULKUMUOVI, 0.2 mm POLYETEENIKALVO
- 8 KOOLAUS 25x100 K300
- 9 2x KIPSILEVY 13 mm mm (A2-s1,D0) K₂10

$$U = 0,09 \text{ W/m}^2\text{K}$$

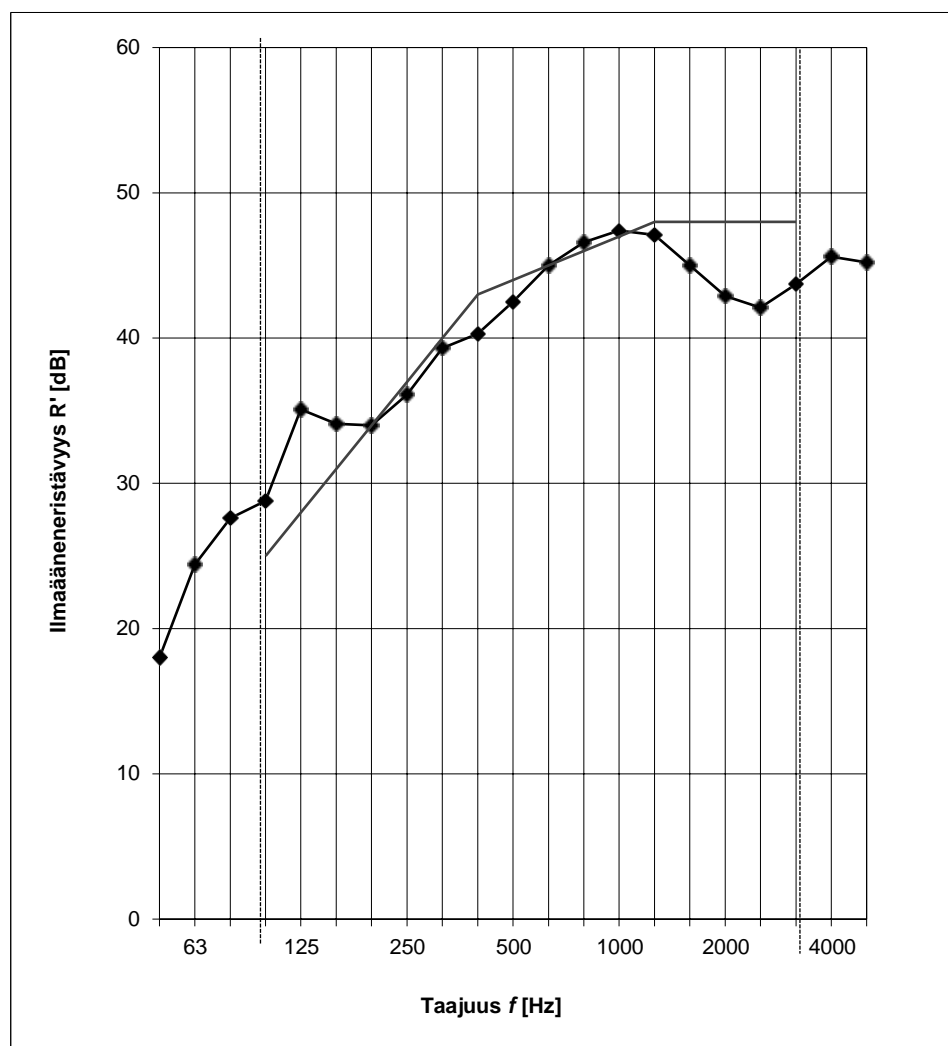
ISO 717-1 mukaisesti määritetyt

Ilmaääneneristysluku $R'_w (C; C_{tr})$: 44 (-1 ; -3) dB

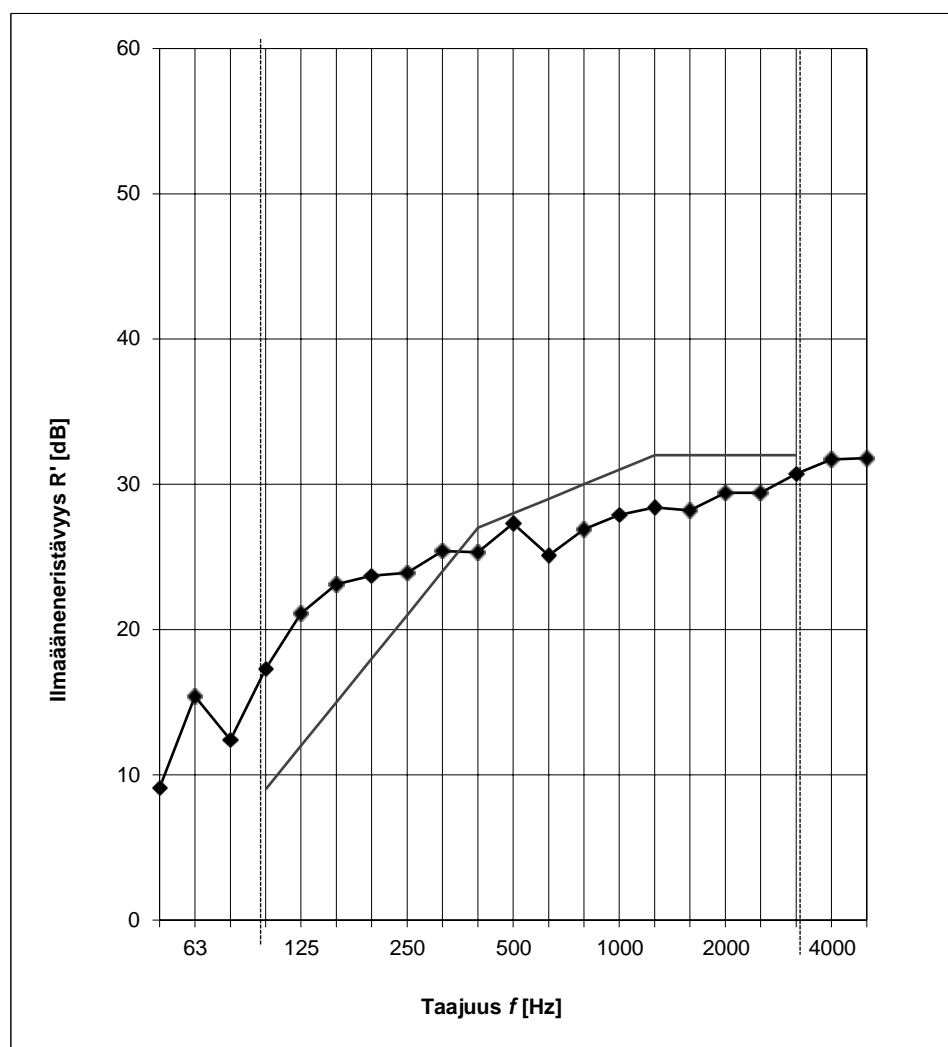
ISO 717-1 mukaisesti määritetyt

Ilmaääneneristysluku $R'_w (C; C_{tr})$: 28 (0 ; -1) dB

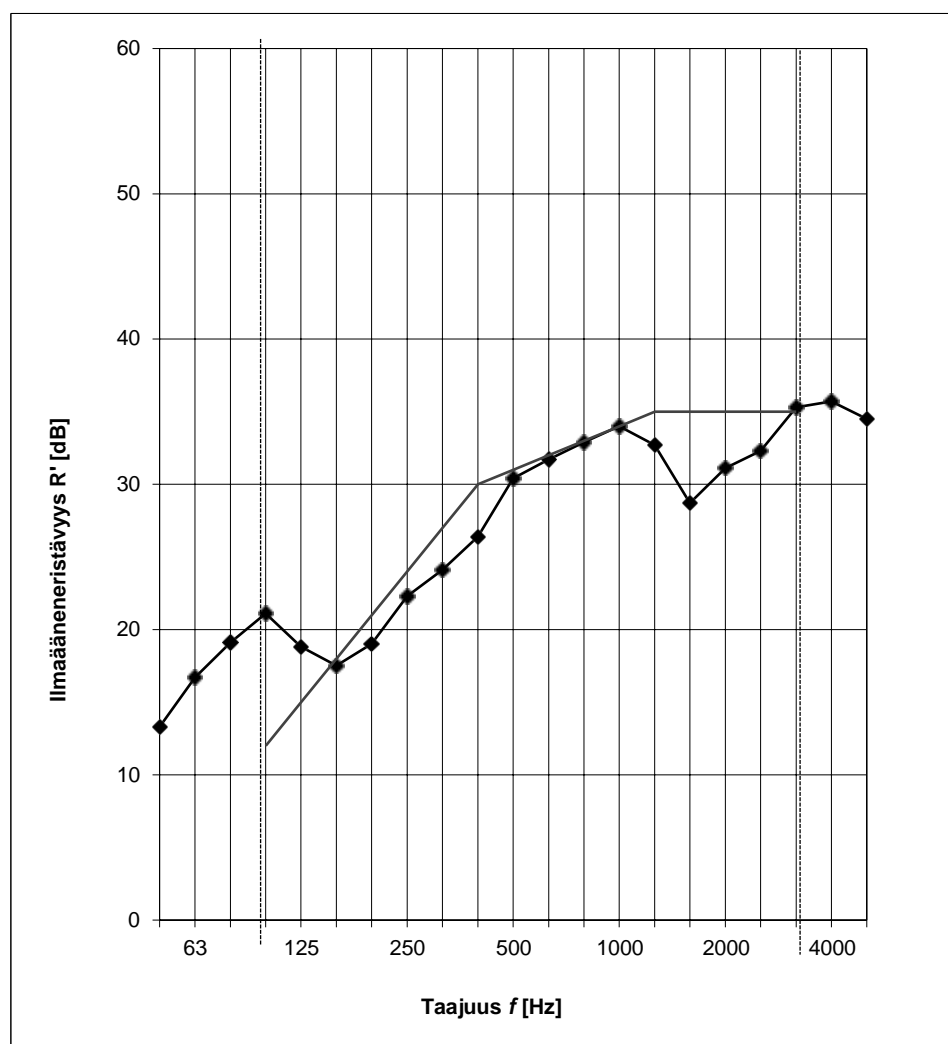
f [Hz]	R' [dB]
50	13,3
63	16,7
80	19,1
100	21,1
125	18,8
160	17,5
200	19,0
250	22,3
315	24,1
400	26,4
500	30,4
630	31,7
800	32,9
1000	34,0
1250	32,7
1600	28,7
2000	31,1
2500	32,3
3150	35,3
4000	35,7
5000	34,5

ISO 717-1 mukaisesti määritetyt

Ilmaääneneristysluku $R'_w (C; C_{tr})$: 31 (-1 ; -4) dB

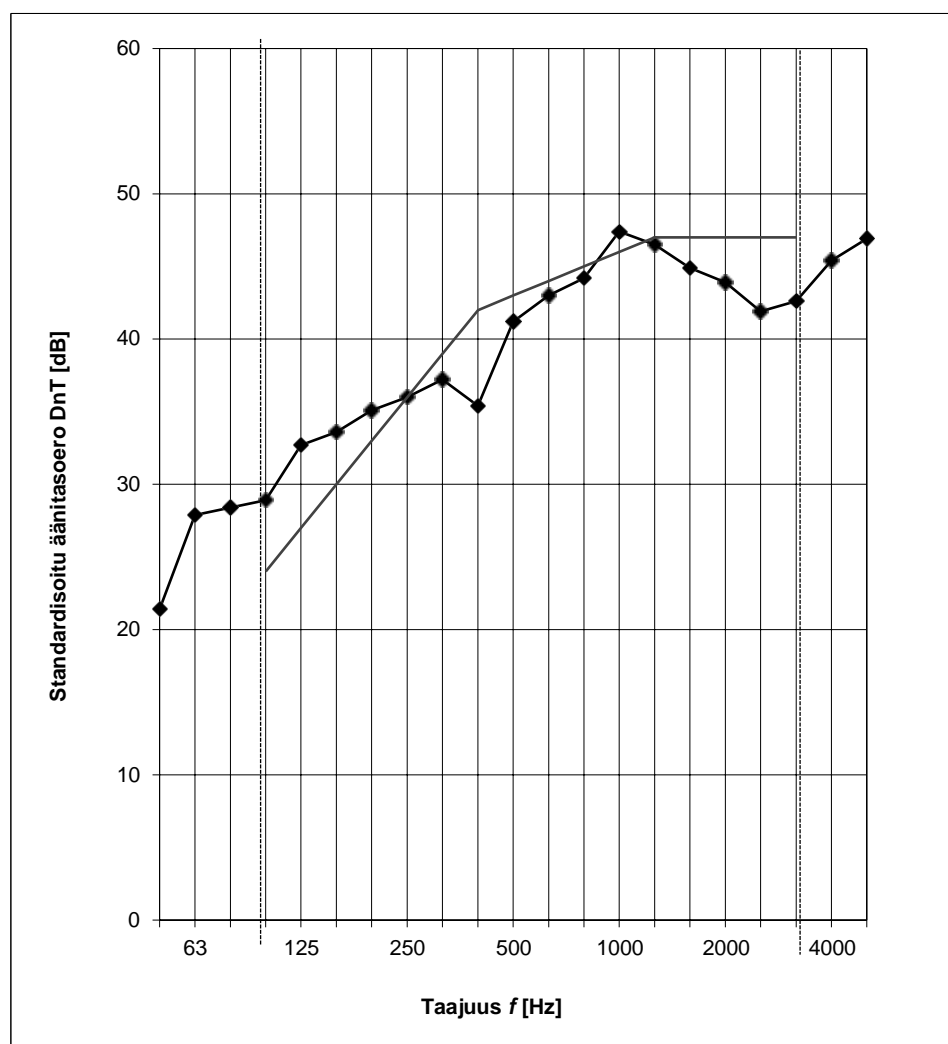
ISO 717-1 mukaisesti määritetyt

Äänitasoeroluku $D_{nT,w} (C; C_{tr})$: 43 (-1 ; -3) dB

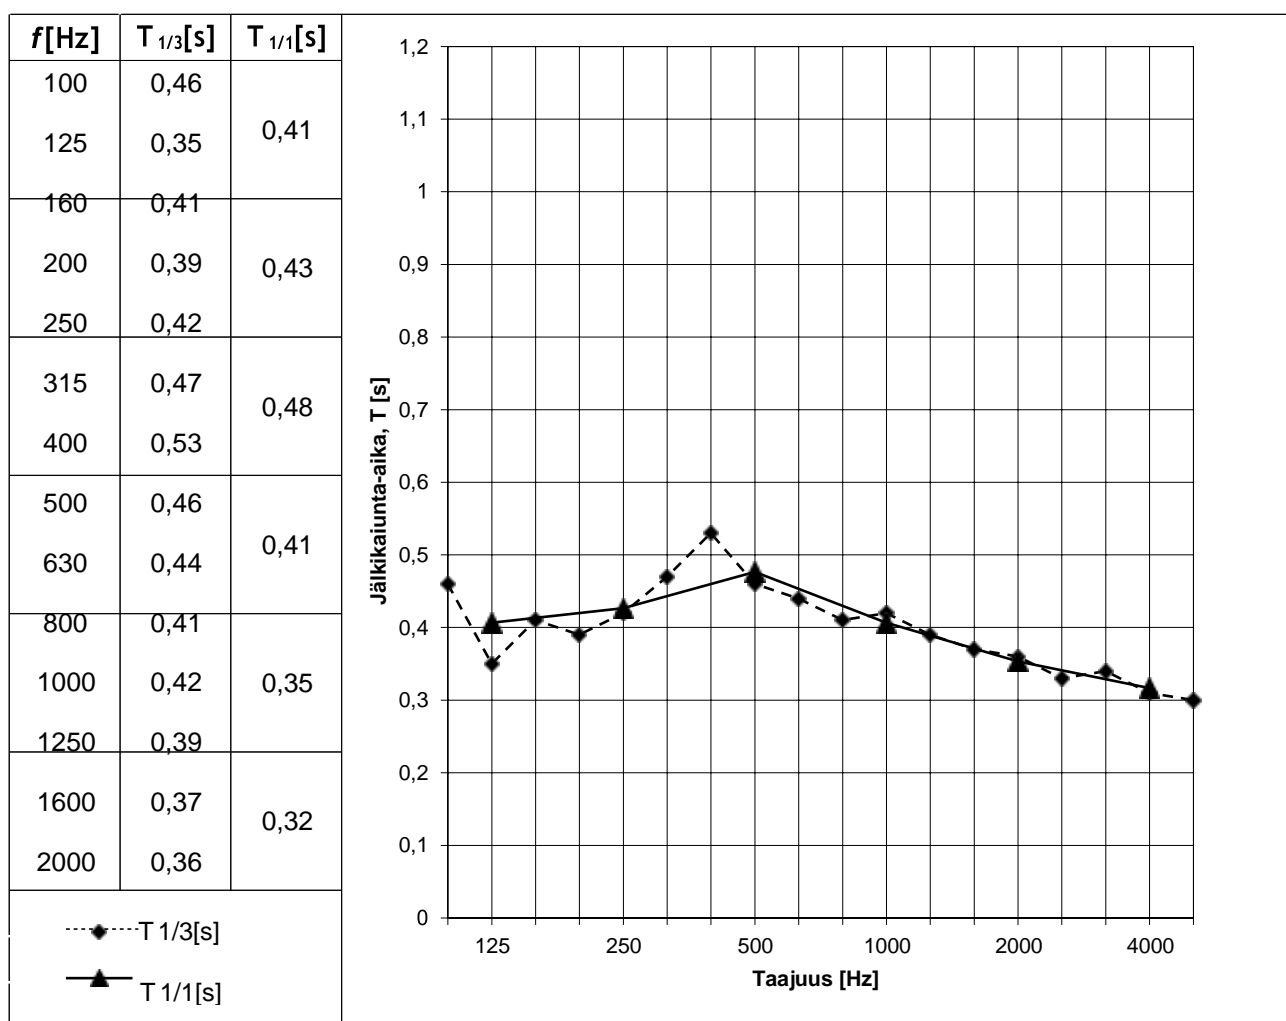
Kohde: Rauhalan koulu
 Mitattu huonetila: Opetustila 105
 Mittausaika: 1.3.2018
 Mittaaja: Ville Mäntyniemi, DI
 Tilavuus: 154 m³
 Lämpötila: - °C
 Suht. kosteus: - %
 Mittaustapa: ISO 3382-1:2009

Jälkikaiunta-aika

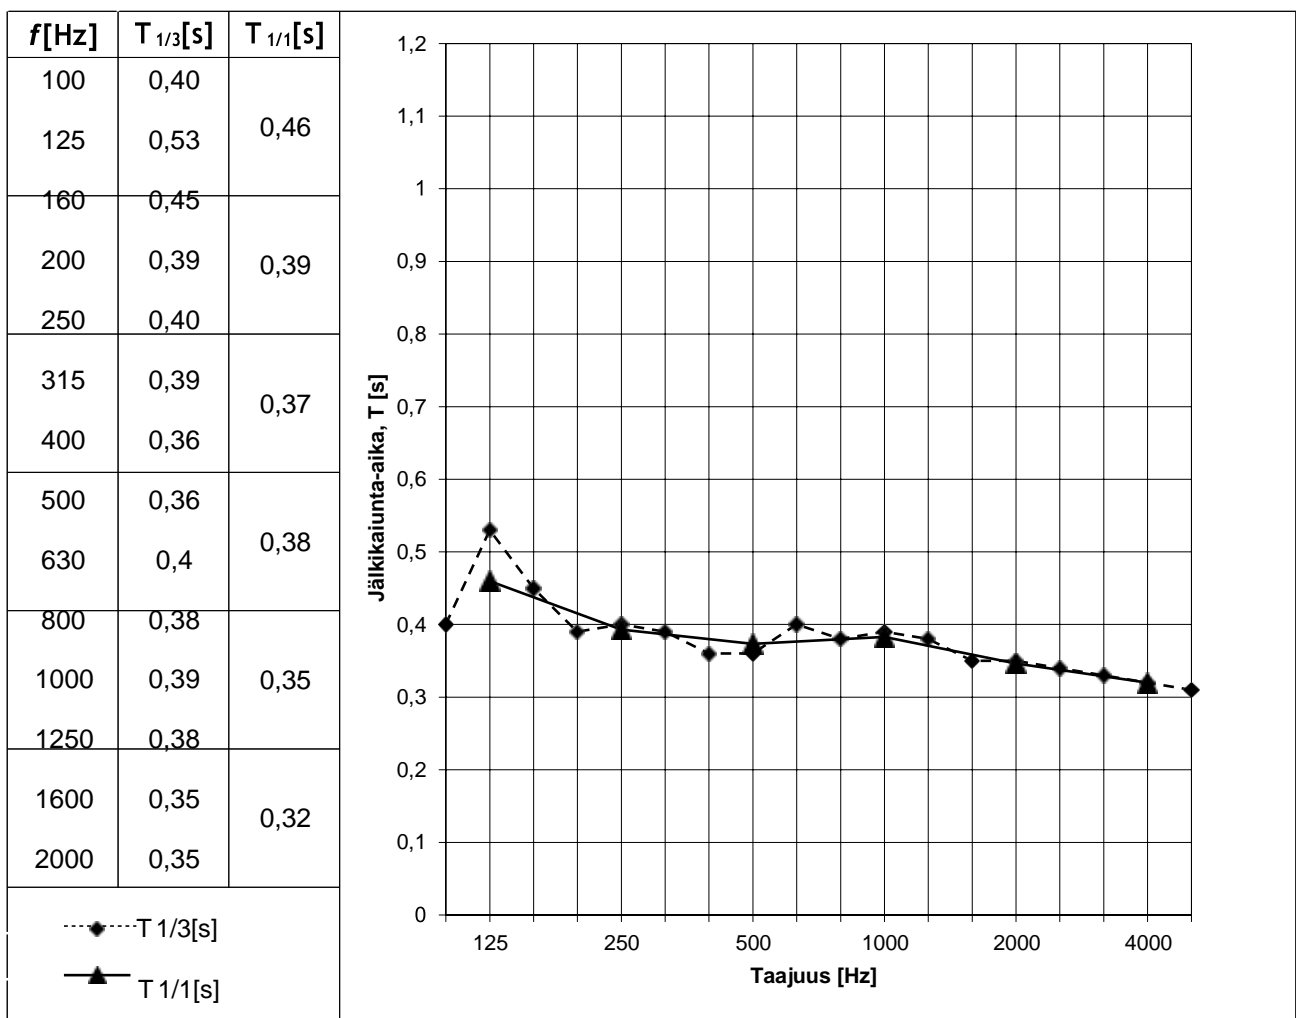
Kohde: Rauhalan koulu
 Mitattu huonetila: Opetustila 114
 Mittausaika: 1.3.2018
 Mittaaja: Ville Mäntyniemi, DI
 Tilavuus: 154 m³
 Lämpötila: - °C
 Suht. kosteus: - %
 Mittaustapa: ISO 3382-1:2009

Jälkikaiunta-aika

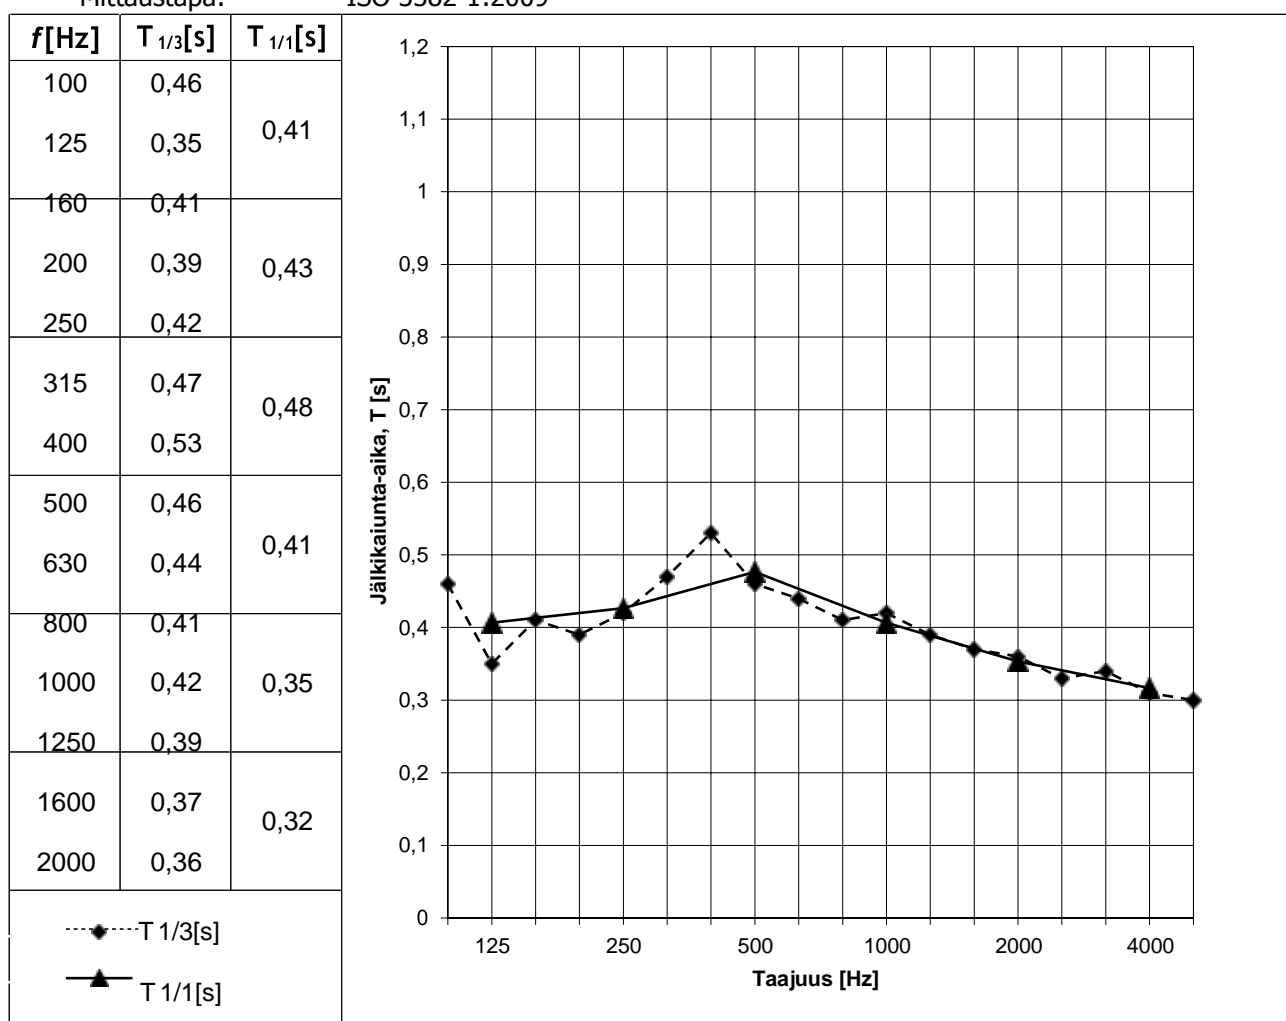
Kohde: Korkeakosken koulu
 Mitattu huonetila: Luokkahuone A01
 Mittausaika: 1.3.2018
 Mittaaja: Ville Mäntyniemi, DI
 Tilavuus: 138 m³
 Lämpötila: - °C
 Suht. kosteus: - %
 Mittaustapa: ISO 3382-1:2009

Jälkikaiunta-aika
