VÄISTÖTILOJEN LAATUMITTAUKSET JA VUOKRAKUSTANNUSTEN TAR- KASTELU

Opinnäytetyö
Rakennustekniikka

2018

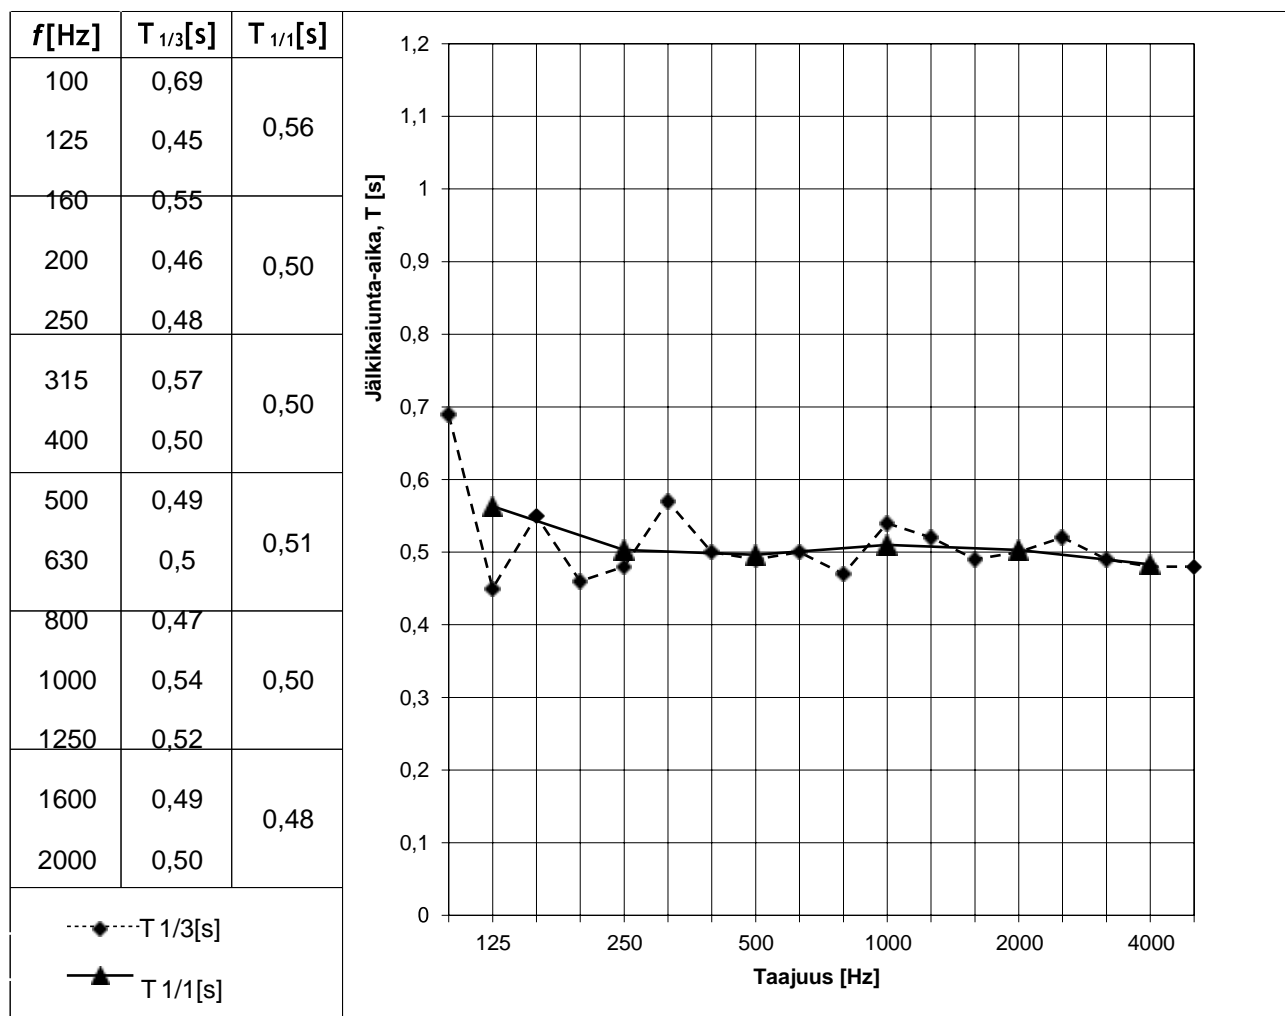
Kohde: Korkeakosken koulu
 Mitattu huonetila: Luokkahuone A02
 Mittausaika: 1.3.2018
 Mittaaja: Ville Mäntyniemi, DI
 Tilavuus: 138 m³
 Lämpötila: - °C
 Suht. kosteus: - %
 Mittaustapa: ISO 3382-1:2009

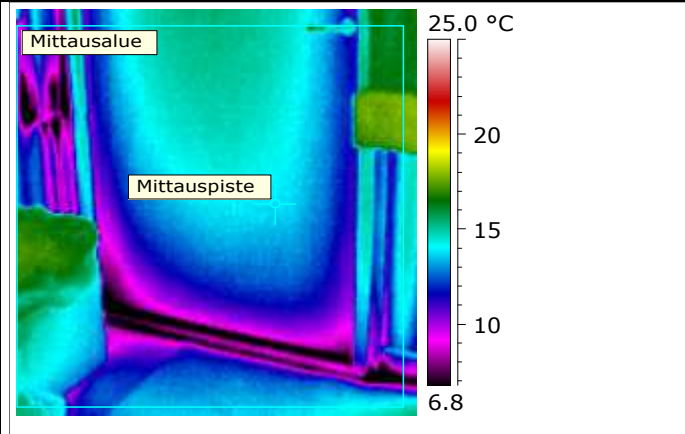
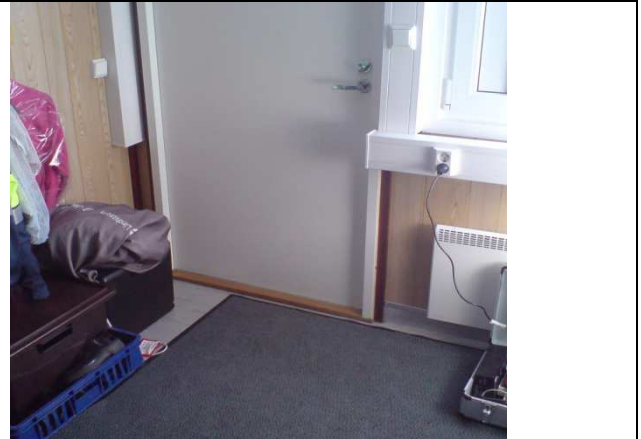
Nro 1.

Kohteen tiedot: Korkeakosken koulu, tilapäisrakennus A, Veikkolantie 9, Kotka

Kuvauspaikka: A6-A7 eteinen

Sisäilman lämpötila (Ilman lämpötila lämpökuvasta)	16.0 °C
Paine-ero rakenteen yli (negatiivinen = alipaine sisällä)	-4Pa
Paine-erosta johtuva lisäys LT-ideksiin	TI +0

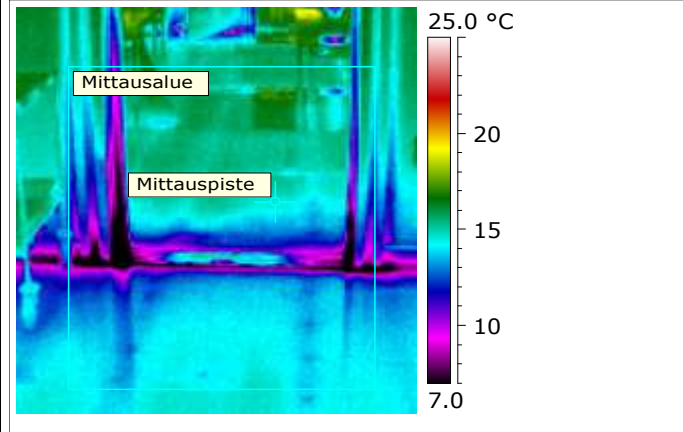
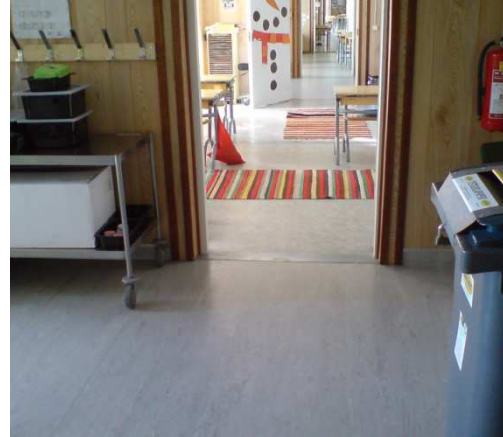
Nro 2.

Mittauspisteen lämpötila	14.7 °C	Emissiivisyys (Lämpökuvasta)	0.95
Mittausalue maks. lämpötila	17.8 °C	Heijastuva lämpötila (LHei lämpökuvasta)	16.0 °C
Mittausalue min. lämpötila	-1.8 °C	Etäisyys (Lämpökuvasta)	2.0 m
Lämpötilaindeksi mitatun alueen minimilämpötilasta	41	Kameratyyppi	Flir b60
Lämpötilaindeksi mitatusta pistelämpötilasta	96	Kameran sarjanumero	399010749

Sisäilman lämpötila (Ilman lämpötila lämpökuvasta)	16.0 °C
Paine-ero rakenteen yli (negatiivinen = alipaine sisällä)	-4Pa
Paine-erosta johtuva lisäys LT-ideksiin	TI +0

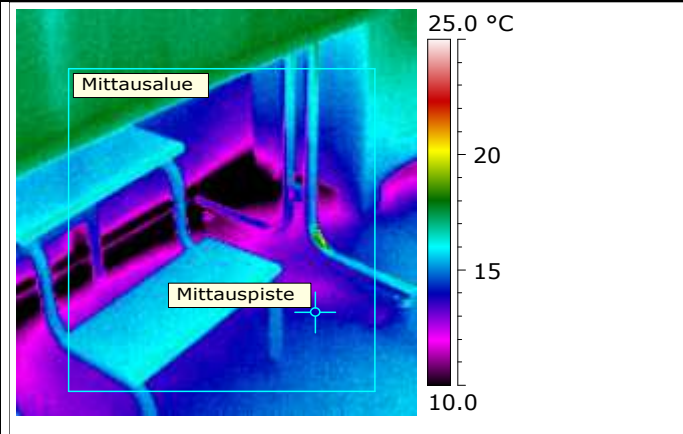
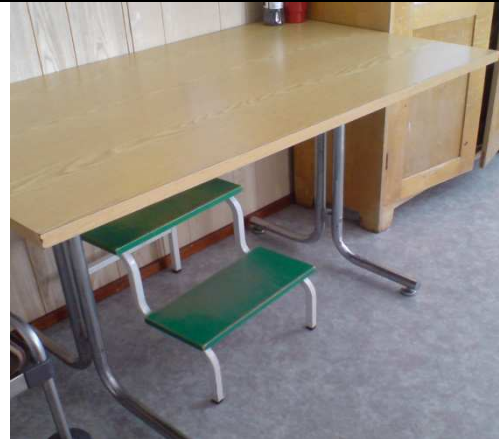
Nro 3.

Mittauspisteen lämpötila	14.0 °C
Mittausalue maks. lämpötila	21.2 °C
Mittausalue min. lämpötila	-1.0 °C
Lämpötilaindeksi mitatun alueen minimilämpötilasta	42
Lämpötilaindeksi mitatusta pistelämpötilasta	90

Sisäilman lämpötila (Ilman lämpötila lämpökuvasta)	17.0 °C
Paine-ero rakenteen yli (negatiivinen = alipaine sisällä)	-4Pa
Paine-erosta johtuva lisäys LT-ideksiin	TI +0

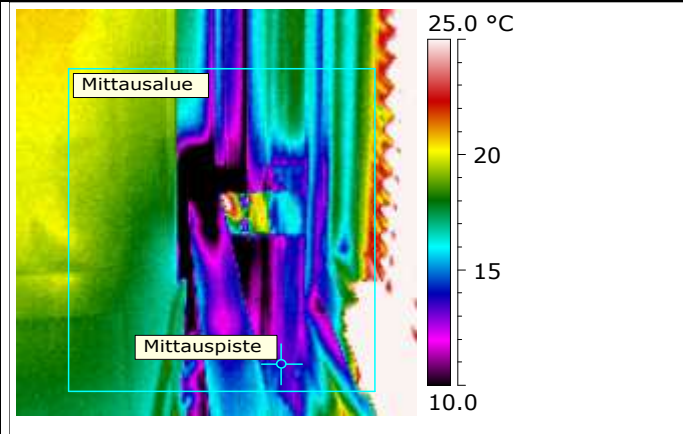
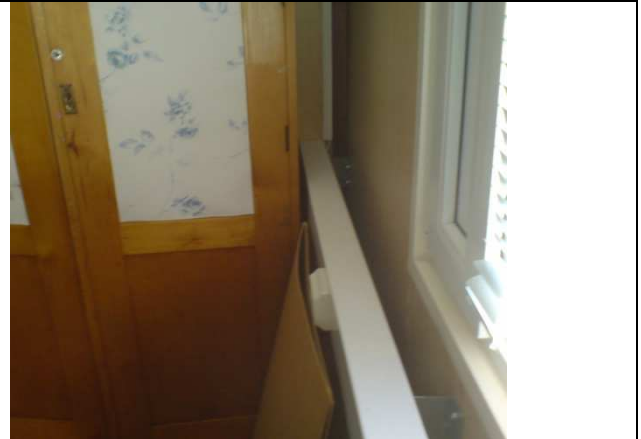
Nro 4.

Sisäilman lämpötila (Ilman lämpötila lämpökuvasta)	17.0 °C
Paine-ero rakenteen yli (negatiivinen = alipaine sisällä)	-4Pa
Paine-erosta johtuva lisäys LT-ideksiin	TI +0

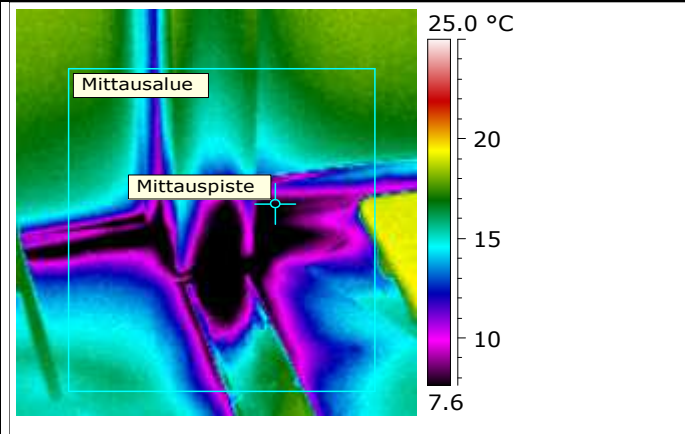
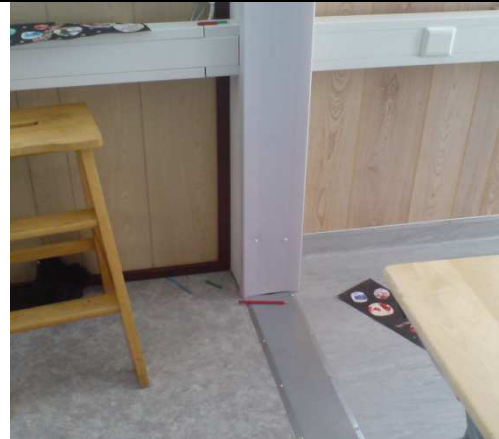
Nro 5.

Mittauspisteen lämpötila	7.2 °C	Emissiivisyys (Lämpökuvasta)	0.95
Mittausalue maks. lämpötila	19.5 °C	Heijastuva lämpötila (LHei lämpökuvasta)	17.0 °C
Mittausalue min. lämpötila	-0.9 °C	Etäisyys (Lämpökuvasta)	2.0 m
Lämpötilaindeksi mitatun alueen minimilämpötilasta	42	Kameratyyppi	Flir b60
Lämpötilaindeksi mitatusta pistelämpötilasta	68	Kameran sarjanumero	399010749

Sisäilman lämpötila (Ilman lämpötila lämpökuvasta)	17.0 °C
Paine-ero rakenteen yli (negatiivinen = alipaine sisällä)	-4Pa
Paine-erosta johtuva lisäys LT-ideksiin	TI +0

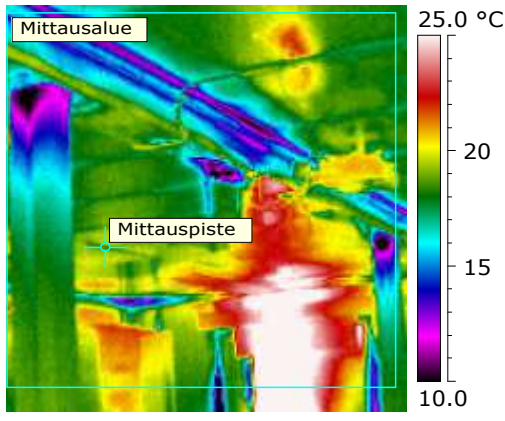
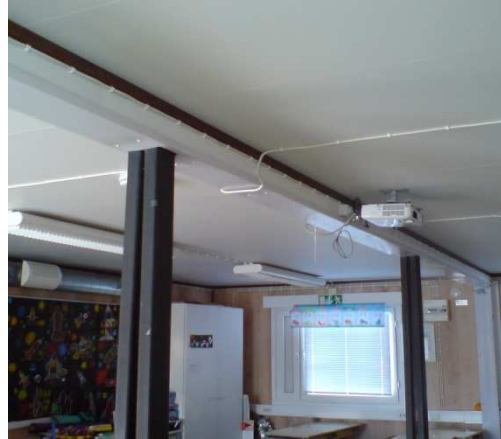
Nro 6.

Mittauspisteen lämpötila	18.9 °C	Emissiivisyys (Lämpökuvasta)	0.95
Mittausalue maks. lämpötila	34.2 °C	Heijastuva lämpötila (LHei lämpökuvasta)	17.0 °C
Mittausalue min. lämpötila	6.8 °C	Etäisyys (Lämpökuvasta)	2.0 m
Lämpötilaindeksi mitatun alueen minimilämpötilasta	67	Kameratyyppi	Flir b60
Lämpötilaindeksi mitatusta pistelämpötilasta	106	Kameran sarjanumero	399010749

Sisäilman lämpötila (Ilman lämpötila lämpökuvasta)	17.0 °C
Paine-ero rakenteen yli (negatiivinen = alipaine sisällä)	-4Pa
Paine-erosta johtuva lisäys LT-ideksiin	TI +0

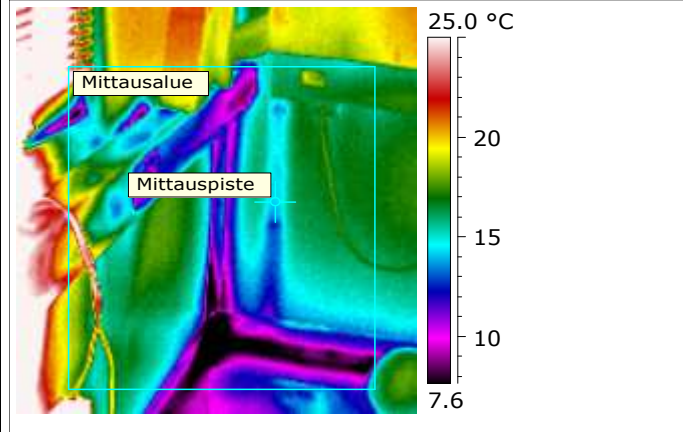
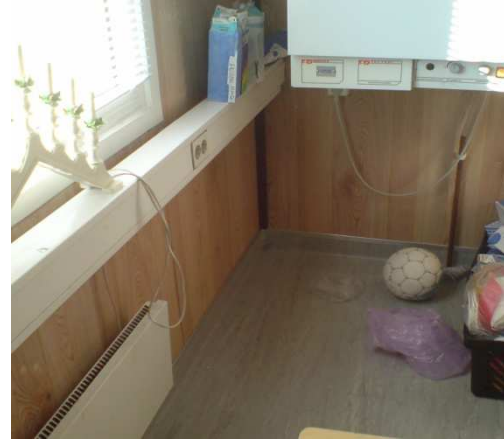
Nro 7.

Mittauspisteen lämpötila	14.2 °C	Emissiivisyys (Lämpökuvasta)	0.95
Mittausalue maks. lämpötila	28.1 °C	Heijastuva lämpötila (LHei lämpökuvasta)	17.0 °C
Mittausalue min. lämpötila	-0.1 °C	Etäisyys (Lämpökuvasta)	2.0 m
Lämpötilaindeksi mitatun alueen minimilämpötilasta	45	Kameratyyppi	Flir b60
Lämpötilaindeksi mitatusta pistelämpötilasta	91	Kameran sarjanumero	399010749

Sisäilman lämpötila (Ilman lämpötila lämpökuvasta)	17.0 °C
Paine-ero rakenteen yli (negatiivinen = alipaine sisällä)	-4Pa
Paine-erosta johtuva lisäys LT-ideksiin	TI +0

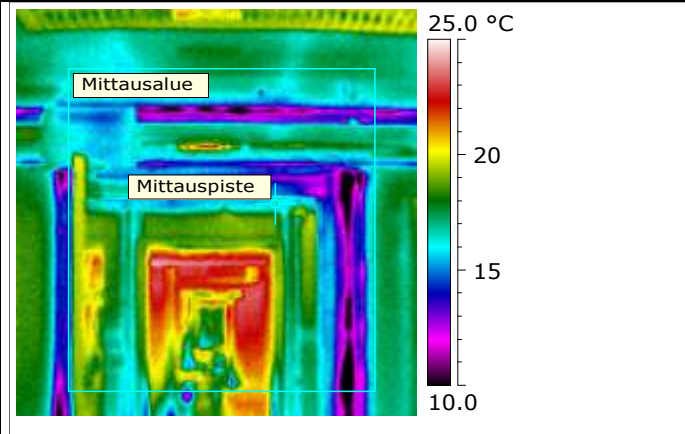
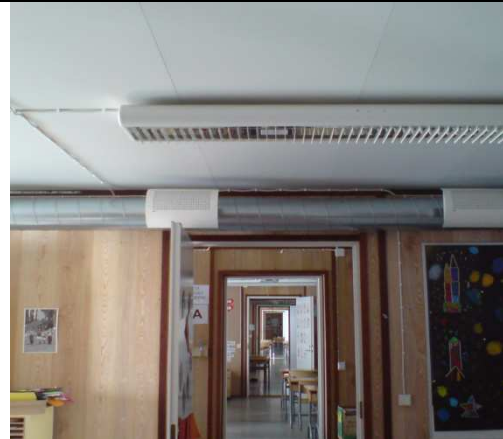
Nro 8.

Mittauspisteen lämpötila	16.6 °C	Emissiivisyys (Lämpökuvasta)	0.95
Mittausalue maks. lämpötila	24.2 °C	Heijastuva lämpötila (LHei lämpökuvasta)	17.0 °C
Mittausalue min. lämpötila	5.7 °C	Etäisyys (Lämpökuvasta)	2.0 m
Lämpötilaindeksi mitatun alueen minimilämpötilasta	64	Kameratyyppi	Flir b60
Lämpötilaindeksi mitatusta pistelämpötilasta	99	Kameran sarjanumero	399010749

Sisäilman lämpötila (Ilman lämpötila lämpökuvasta)	17.0 °C
Paine-ero rakenteen yli (negatiivinen = alipaine sisällä)	-4Pa
Paine-erosta johtuva lisäys LT-ideksiin	TI +0

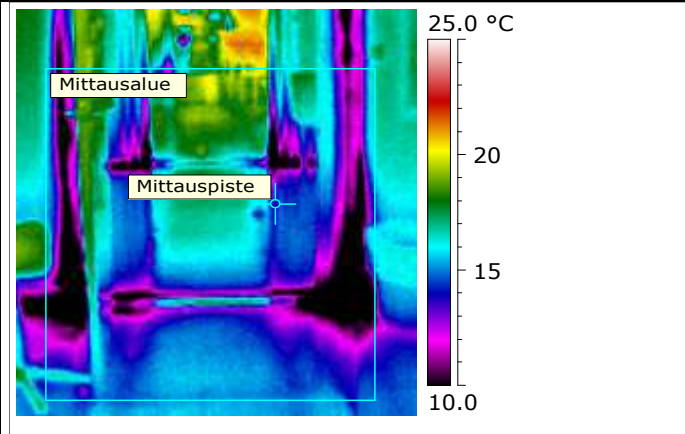
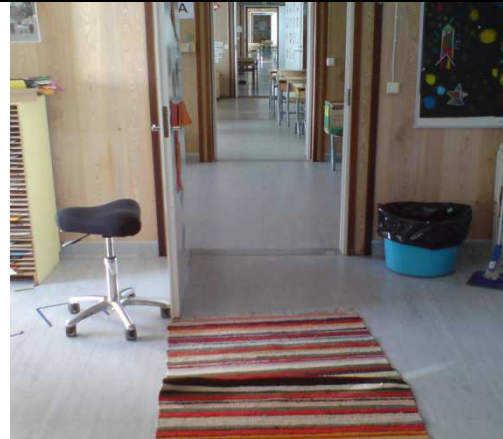
Nro 9.

Mittauspisteen lämpötila	14.1 °C	Emissiivisyys (Lämpökuvasta)	0.95
Mittausalue maks. lämpötila	20.4 °C	Heijastuva lämpötila (LHei lämpökuvasta)	17.0 °C
Mittausalue min. lämpötila	-1.2 °C	Etäisyys (Lämpökuvasta)	2.0 m
Lämpötilaindeksi mitatun alueen minimilämpötilasta	41	Kameratyyppe	Flir b60
Lämpötilaindeksi mitatusta pistelämpötilasta	91	Kameran sarjanumero	399010749

Sisäilman lämpötila (Ilman lämpötila lämpökuvasta)	17.0 °C
Paine-ero rakenteen yli (negatiivinen = alipaine sisällä)	-4Pa
Paine-erosta johtuva lisäys LT-ideksiin	TI +0

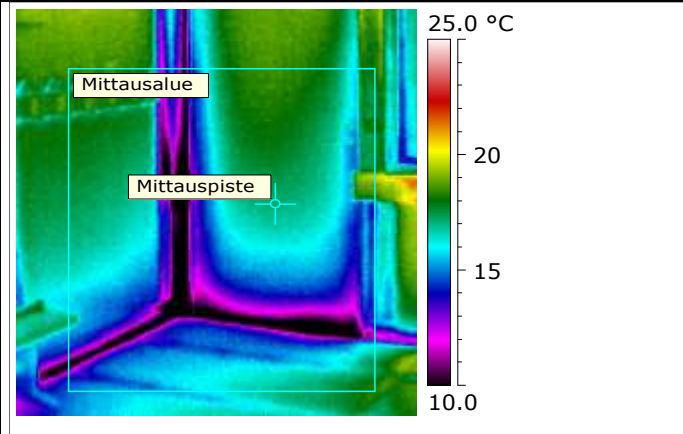
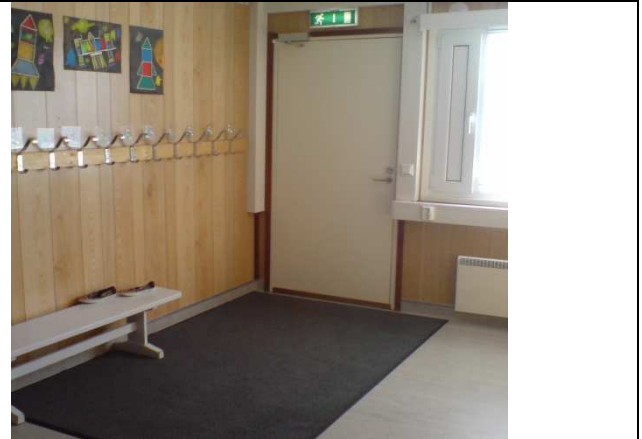
Nro 10.

Sisäilman lämpötila (Ilman lämpötila lämpökuvasta)	18.0 °C
Paine-ero rakenteen yli (negatiivinen = alipaine sisällä)	-4Pa
Paine-erosta johtuva lisäys LT-ideksiin	TI +0

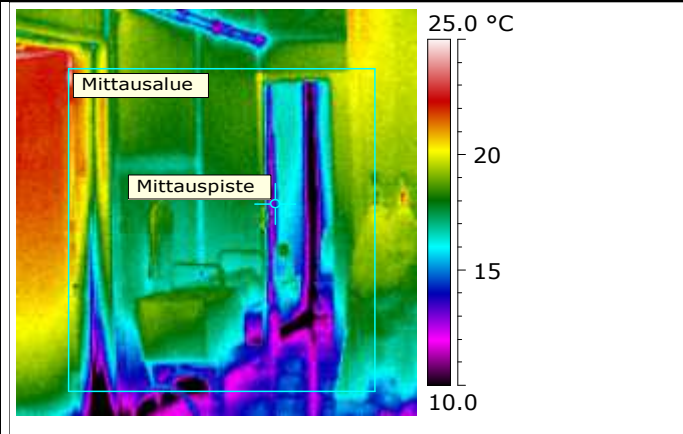
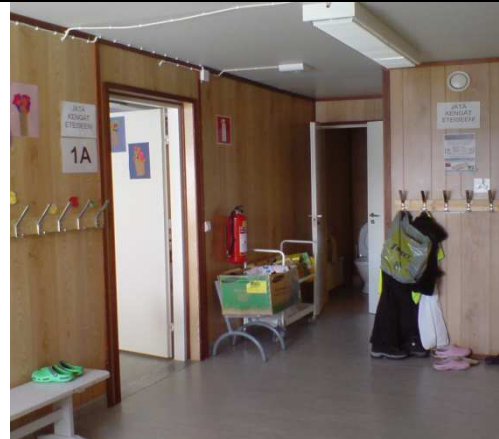
Nro 11.

Mittauspisteen lämpötila	14.4 °C	Emissiivisyys (Lämpökuvasta)	0.95
Mittausalue maks. lämpötila	26.1 °C	Heijastuva lämpötila (LHei lämpökuvasta)	18.0 °C
Mittausalue min. lämpötila	-0.9 °C	Etäisyys (Lämpökuvasta)	2.0 m
Lämpötilaindeksi mitatun alueen minimilämpötilasta	41	Kameratyyppi	Flir b60
Lämpötilaindeksi mitatusta pistelämpötilasta	89	Kameran sarjanumero	399010749

Sisäilman lämpötila (Ilman lämpötila lämpökuvasta)	18.0 °C
Paine-ero rakenteen yli (negatiivinen = alipaine sisällä)	-4Pa
Paine-erosta johtuva lisäys LT-ideksiin	TI +0

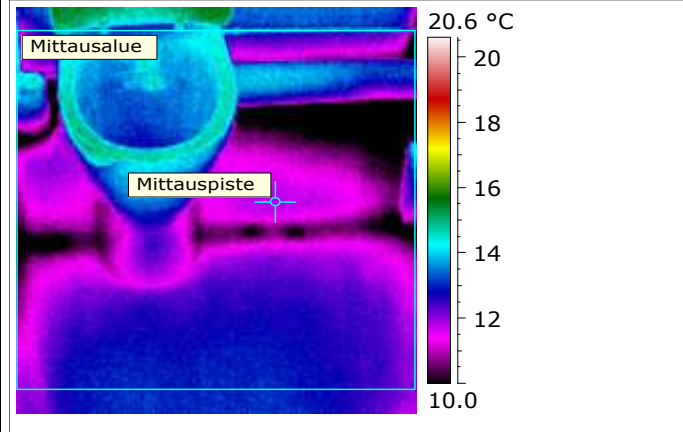
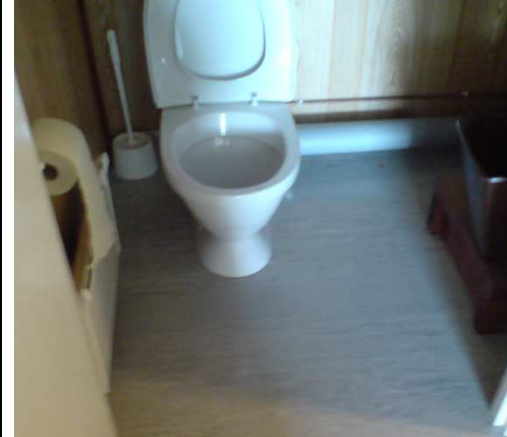
Nro 12.

Sisäilman lämpötila (Ilman lämpötila lämpökuvasta)	18.0 °C
Paine-ero rakenteen yli (negatiivinen = alipaine sisällä)	-4Pa
Paine-erosta johtuva lisäys LT-ideksiin	TI +0

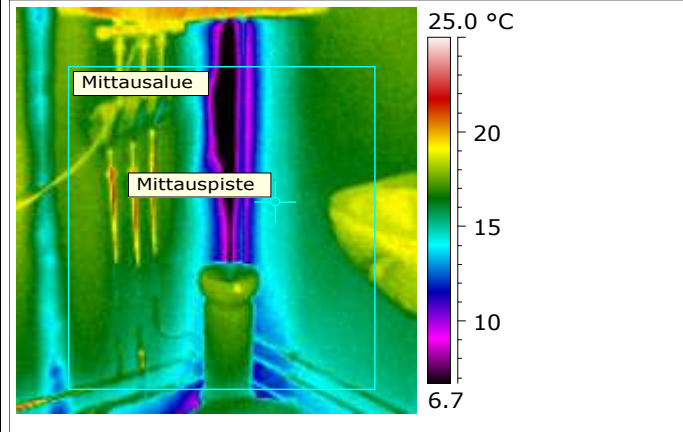
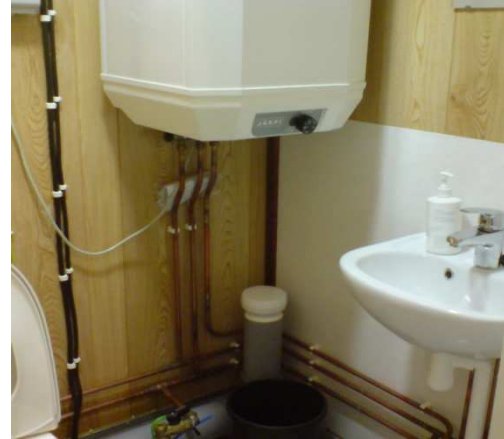
Nro 13.

Sisäilman lämpötila (Ilman lämpötila lämpökuvasta)	18.0 °C
Paine-ero rakenteen yli (negatiivinen = alipaine sisällä)	-4Pa
Paine-erosta johtuva lisäys LT-ideksiin	TI +0

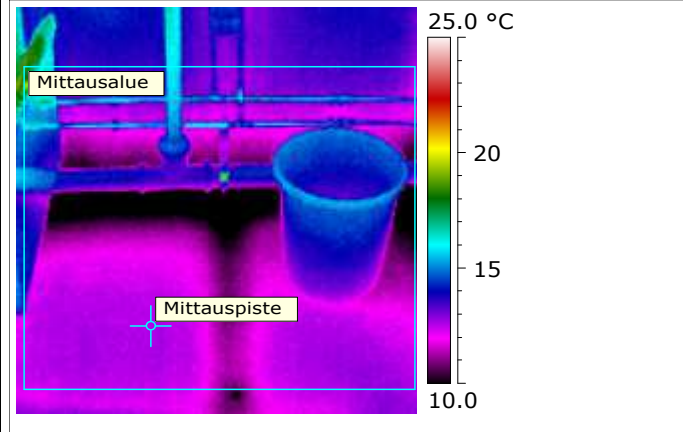
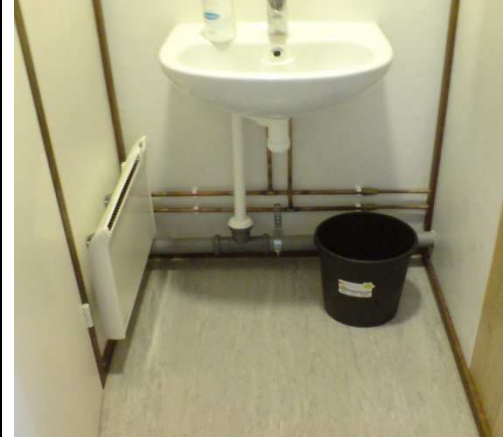
Nro 14.

Sisäilman lämpötila (Ilman lämpötila lämpökuvasta)	18.0 °C
Paine-ero rakenteen yli (negatiivinen = alipaine sisällä)	-4Pa
Paine-erosta johtuva lisäys LT-ideksiin	TI +0

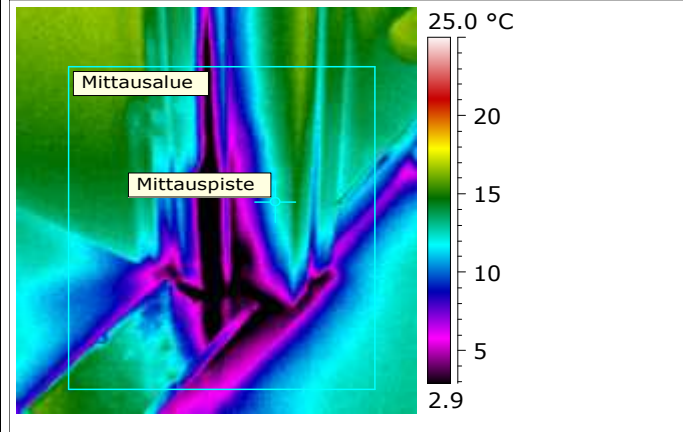
Sisäilman lämpötila (Ilman lämpötila lämpökuvasta)	18.0 °C
Paine-ero rakenteen yli (negatiivinen = alipaine sisällä)	-4Pa
Paine-erosta johtuva lisäys LT-ideksiin	TI +0

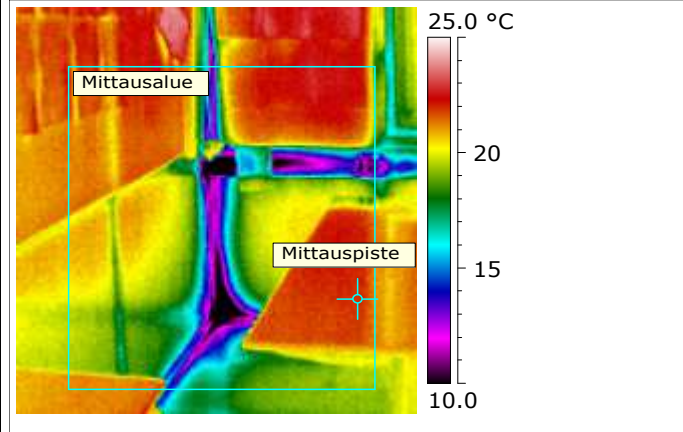
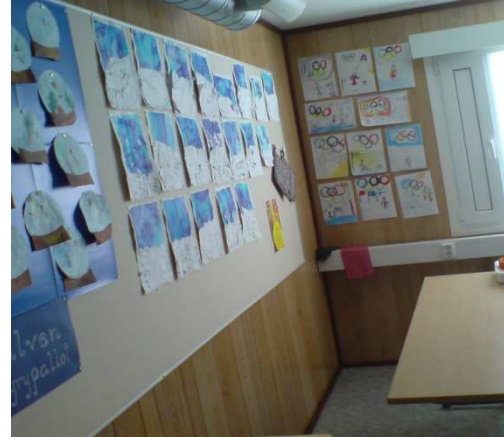
Nro 16.

Lämpökuva

Valokuva

Sisäilman lämpötila (Ilman lämpötila lämpökuvasta)	20.0 °C
Paine-ero rakenteen yli (negatiivinen = alipaine sisällä)	-4Pa
Paine-erosta johtuva lisäys LT-ideksiin	TI +0

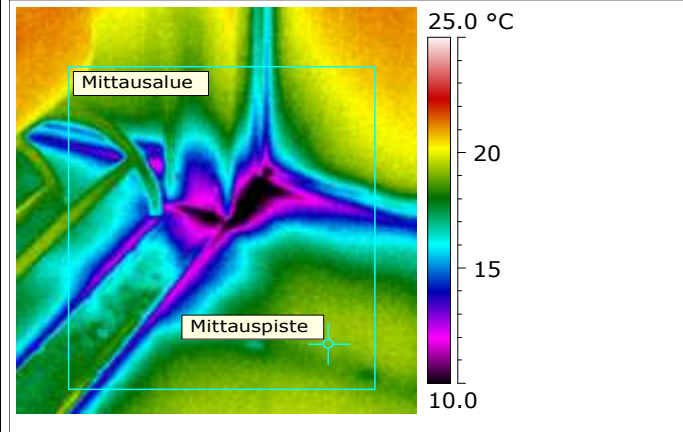
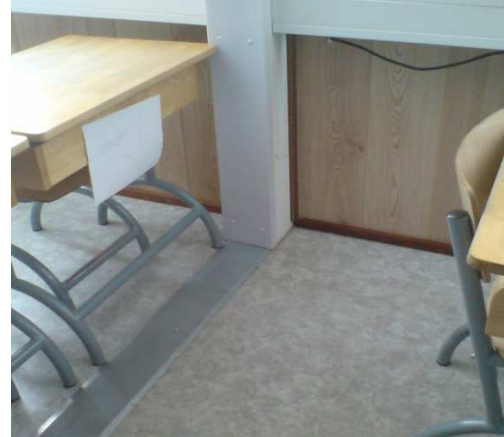
Nro 17.

Lämpökuva

Valokuva

Sisäilman lämpötila (Ilman lämpötila lämpökuvasta)	20.0 °C
Paine-ero rakenteen yli (negatiivinen = alipaine sisällä)	-4Pa
Paine-erosta johtuva lisäys LT-ideksiin	TI +0

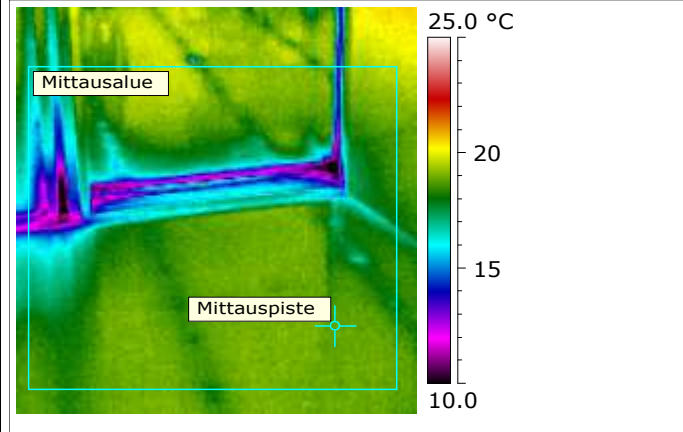
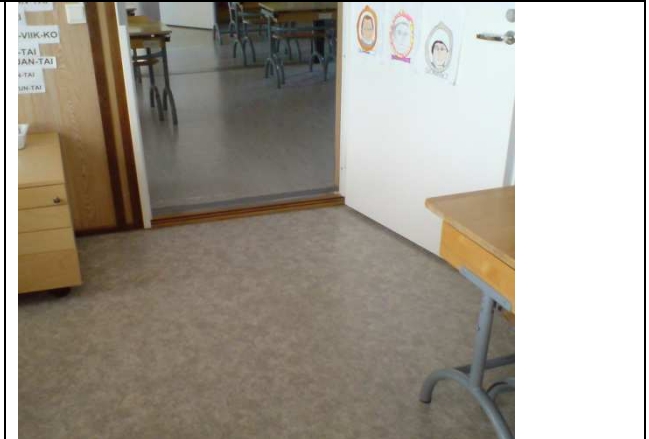
Nro 18.

Lämpökuva

Valokuva

Sisäilman lämpötila (Ilman lämpötila lämpökuvasta)	20.0 °C
Paine-ero rakenteen yli (negatiivinen = alipaine sisällä)	-4Pa
Paine-erosta johtuva lisäys LT-ideksiin	TI +0

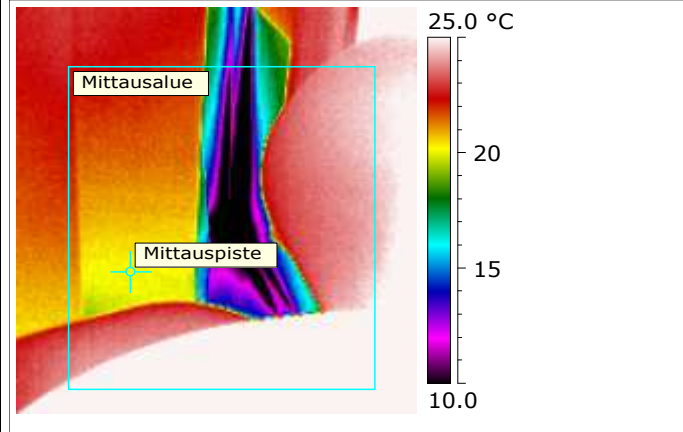
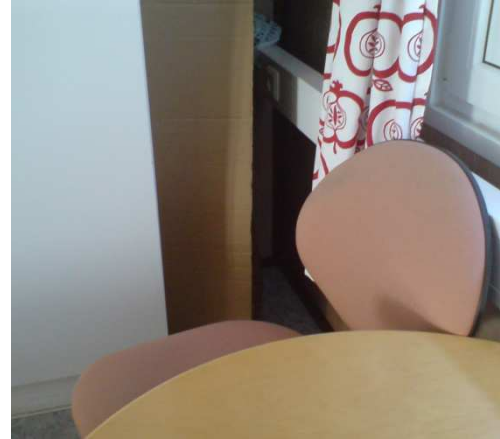
Nro 19.

Lämpökuva

Valokuva

Sisäilman lämpötila (Ilman lämpötila lämpökuvasta)	20.0 °C
Paine-ero rakenteen yli (negatiivinen = alipaine sisällä)	-4Pa
Paine-erosta johtuva lisäys LT-ideksiin	TI +0

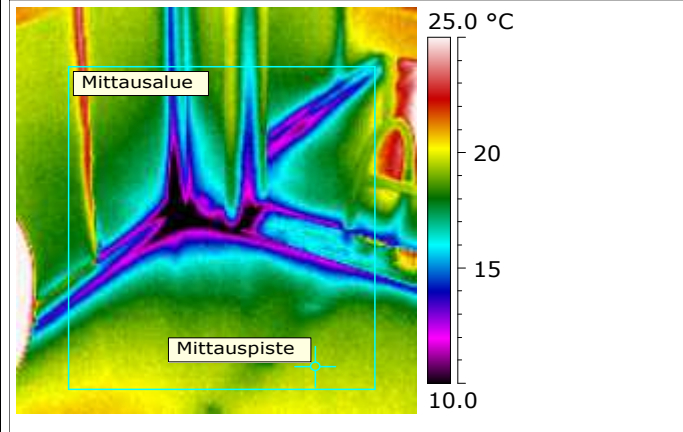
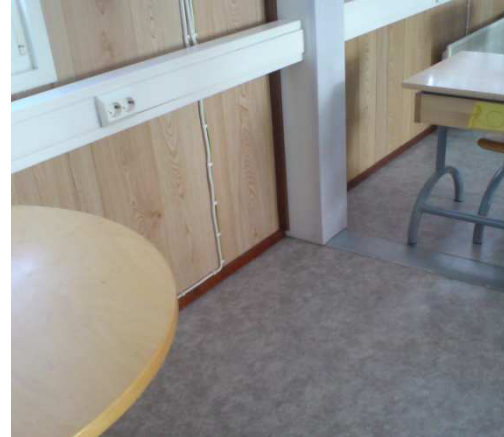
Nro 20.

Lämpökuva

Valokuva

Sisäilman lämpötila (Ilman lämpötila lämpökuvasta)	20.0 °C
Paine-ero rakenteen yli (negatiivinen = alipaine sisällä)	-4Pa
Paine-erosta johtuva lisäys LT-ideksiin	TI +0

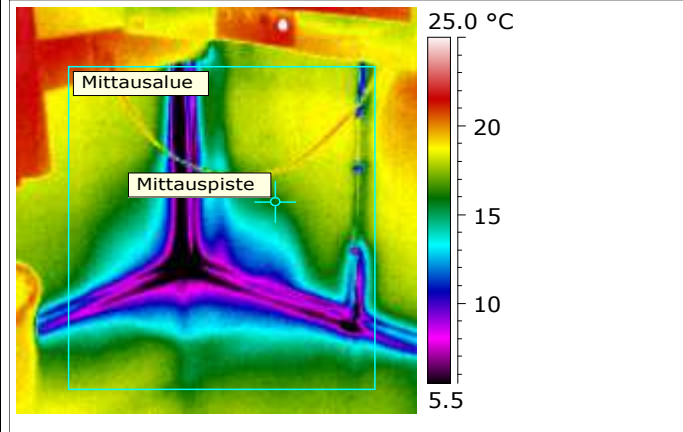
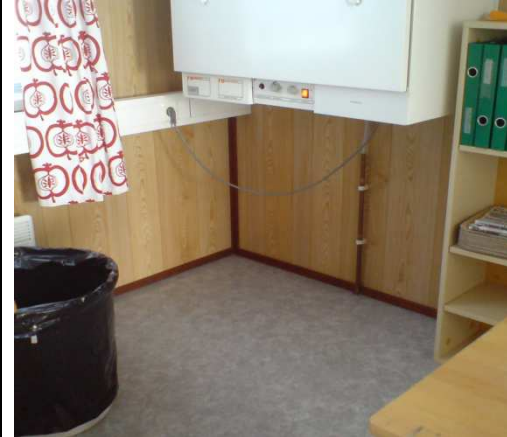
Nro 21.

Lämpökuva

Valokuva

Sisäilman lämpötila (Ilman lämpötila lämpökuvasta)	20.0 °C
Paine-ero rakenteen yli (negatiivinen = alipaine sisällä)	-4Pa
Paine-erosta johtuva lisäys LT-ideksiin	TI +0

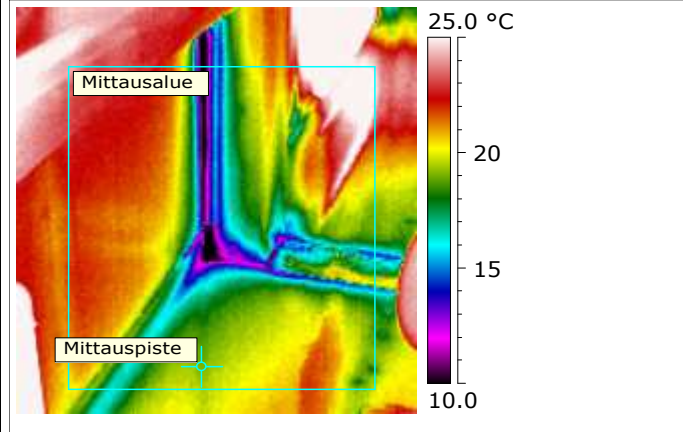
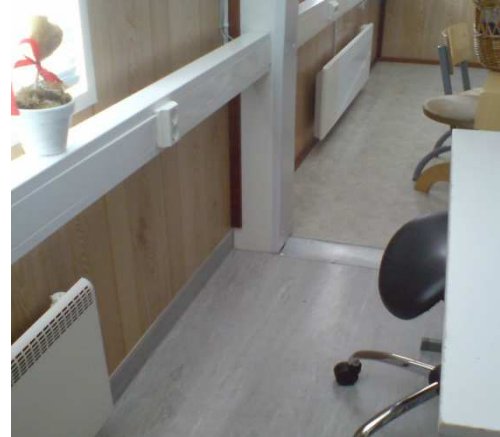
Nro 22.

Lämpökuva

Valokuva

Sisäilman lämpötila (Ilman lämpötila lämpökuvasta)	22.0 °C
Paine-ero rakenteen yli (negatiivinen = alipaine sisällä)	-4Pa
Paine-erosta johtuva lisäys LT-ideksiin	TI +0

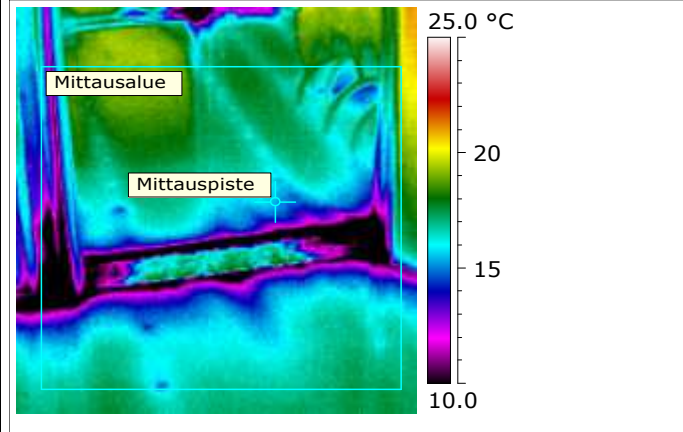
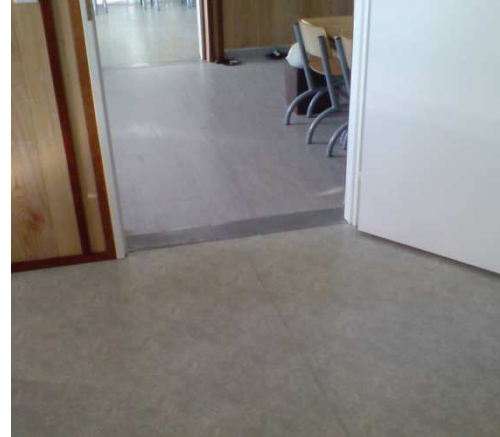
Nro 23.

Lämpökuva

Valokuva

Sisäilman lämpötila (Ilman lämpötila lämpökuvasta)	22.0 °C
Paine-ero rakenteen yli (negatiivinen = alipaine sisällä)	-4Pa
Paine-erosta johtuva lisäys LT-ideksiin	TI +0

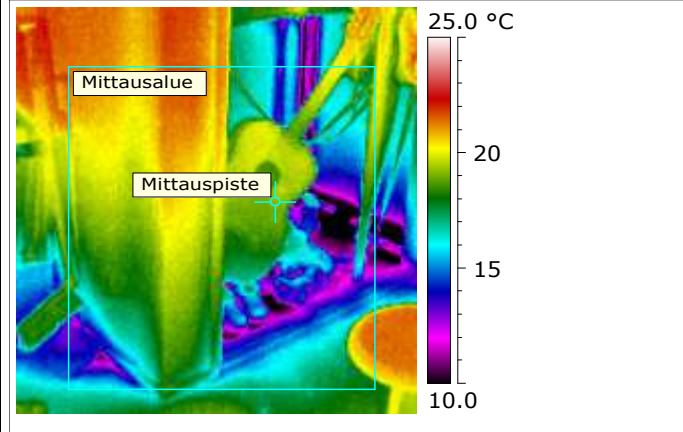
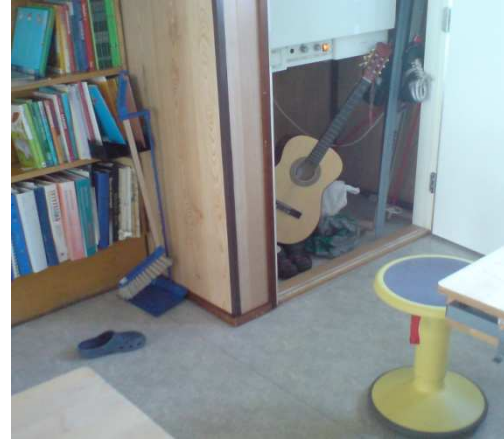
Nro 24.

Lämpökuva

Valokuva

Sisäilman lämpötila (Ilman lämpötila lämpökuvasta)	22.0 °C
Paine-ero rakenteen yli (negatiivinen = alipaine sisällä)	-4Pa
Paine-erosta johtuva lisäys LT-ideksiin	TI +0

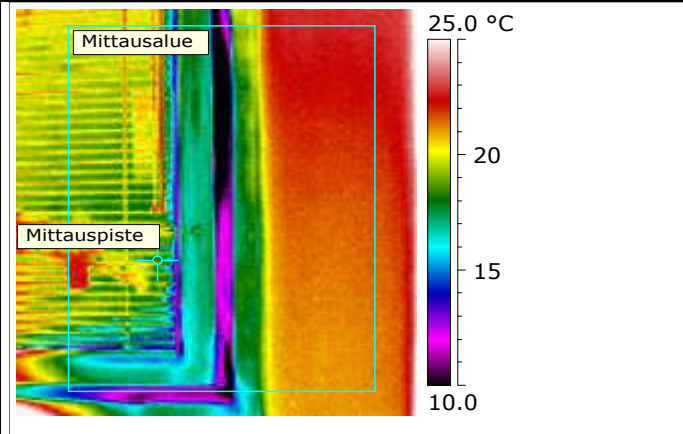
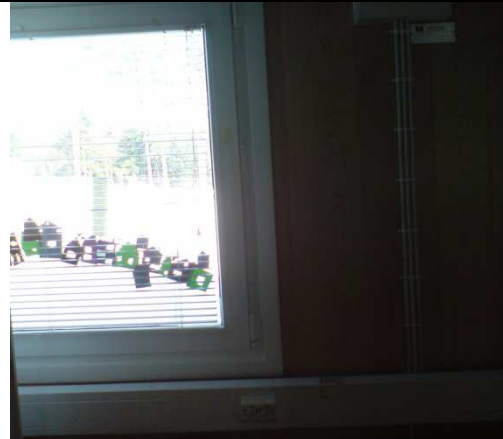
Nro 25.

Lämpökuva

Valokuva

Sisäilman lämpötila (Ilman lämpötila lämpökuvasta)	22.0 °C
Paine-ero rakenteen yli (negatiivinen = alipaine sisällä)	-4Pa
Paine-erosta johtuva lisäys LT-ideksiin	TI +0

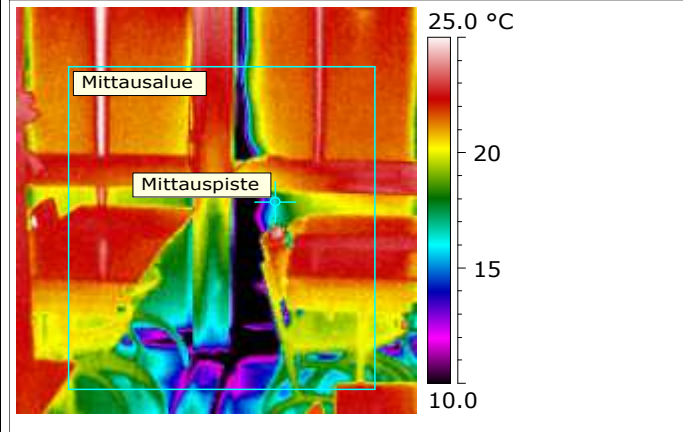
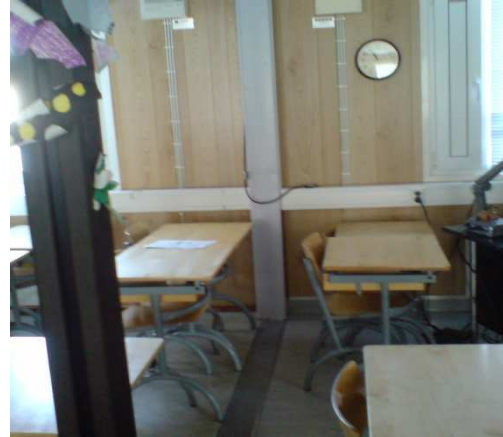
Nro 26.

Lämpökuva

Valokuva

Sisäilman lämpötila (Ilman lämpötila lämpökuvasta)	22.0 °C
Paine-ero rakenteen yli (negatiivinen = alipaine sisällä)	-4Pa
Paine-erosta johtuva lisäys LT-ideksiin	TI +0

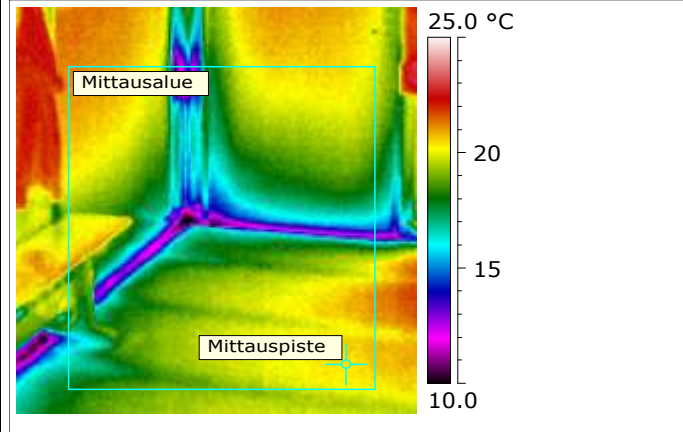
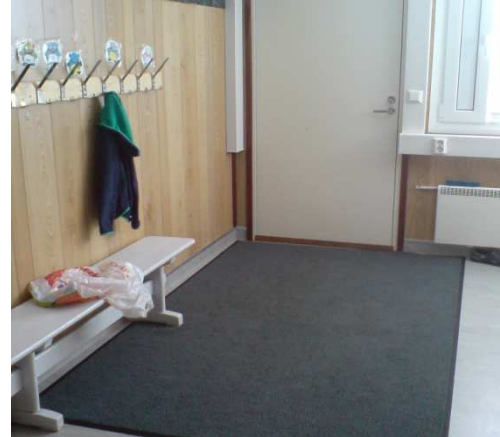
Nro 27.

Lämpökuva

Valokuva

Sisäilman lämpötila (Ilman lämpötila lämpökuvasta)	21.0 °C
Paine-ero rakenteen yli (negatiivinen = alipaine sisällä)	-4Pa
Paine-erosta johtuva lisäys LT-ideksiin	TI +0

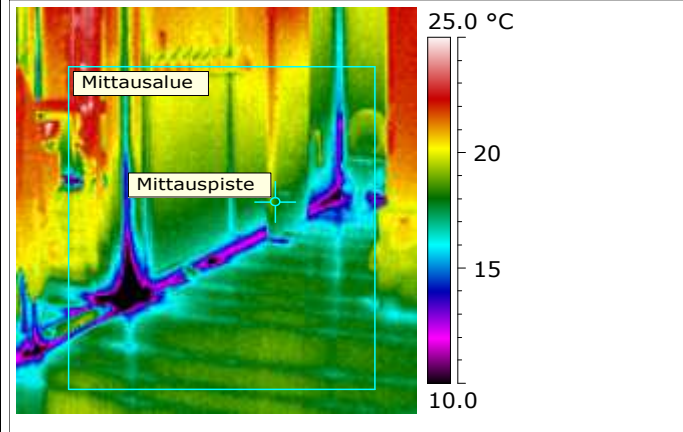
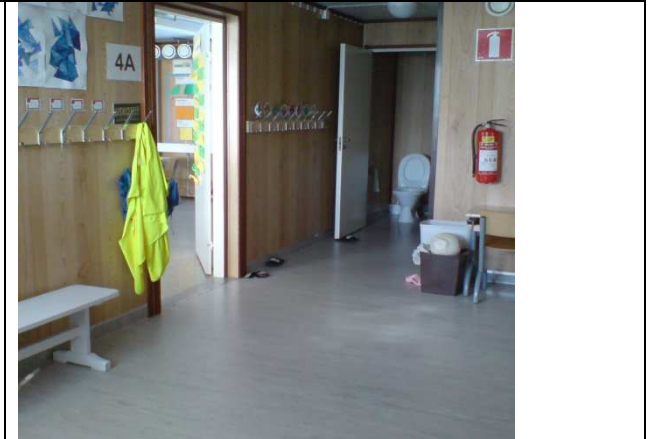
Nro 28.

Lämpökuva

Valokuva

Sisäilman lämpötila (Ilman lämpötila lämpökuvasta)	21.0 °C
Paine-ero rakenteen yli (negatiivinen = alipaine sisällä)	-4Pa
Paine-erosta johtuva lisäys LT-ideksiin	TI +0

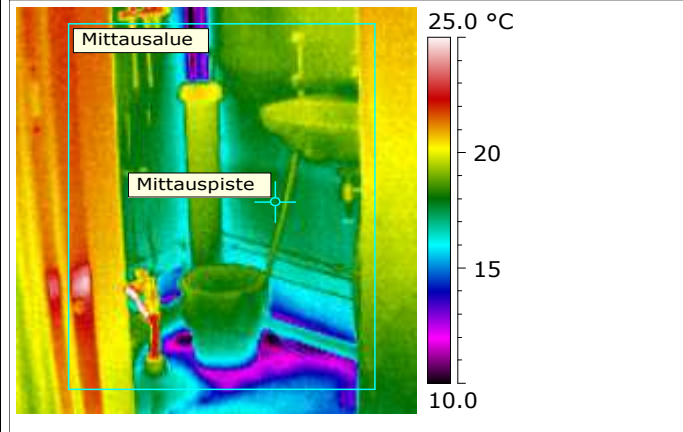
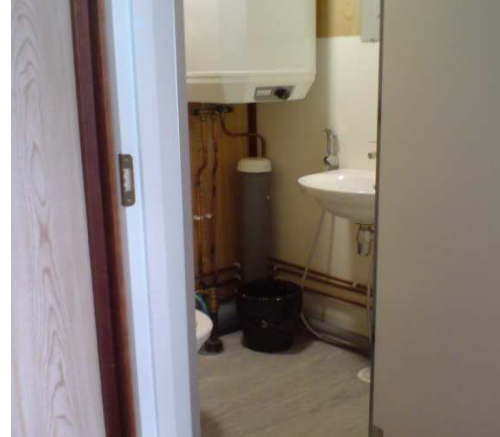
Nro 29.

Lämpökuva

Valokuva

Sisäilman lämpötila (Ilman lämpötila lämpökuvasta)	21.0 °C
Paine-ero rakenteen yli (negatiivinen = alipaine sisällä)	-4Pa
Paine-erosta johtuva lisäys LT-ideksiin	TI +0

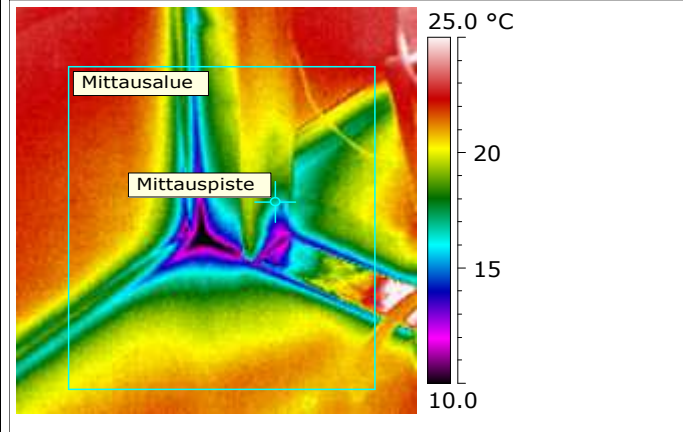
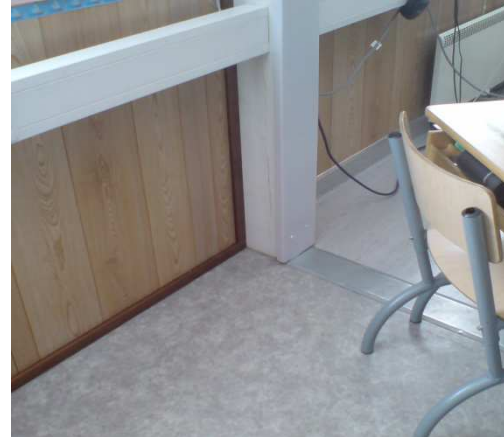
Nro 30.

Lämpökuva

Valokuva

Sisäilman lämpötila (Ilman lämpötila lämpökuvasta)	22.0 °C
Paine-ero rakenteen yli (negatiivinen = alipaine sisällä)	-4Pa
Paine-erosta johtuva lisäys LT-ideksiin	TI +0

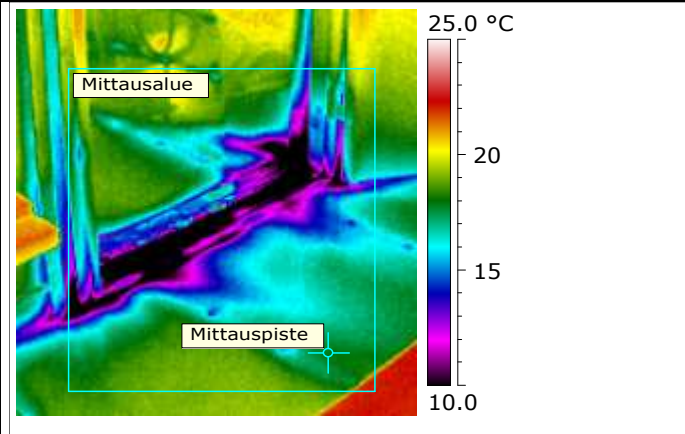
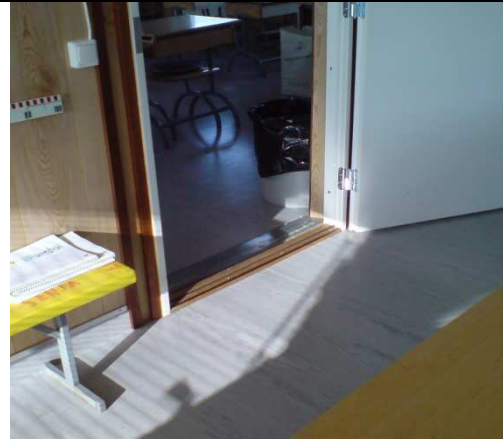
Nro 31.

Lämpökuva

Valokuva

Sisäilman lämpötila (Ilman lämpötila lämpökuvasta)	22.0 °C
Paine-ero rakenteen yli (negatiivinen = alipaine sisällä)	-4Pa
Paine-erosta johtuva lisäys LT-ideksiin	TI +0

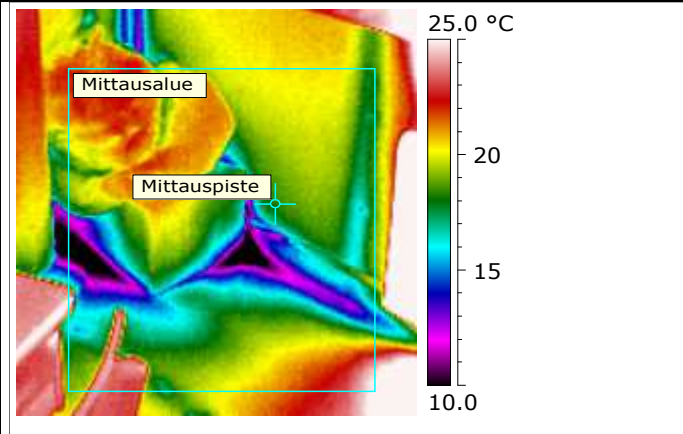
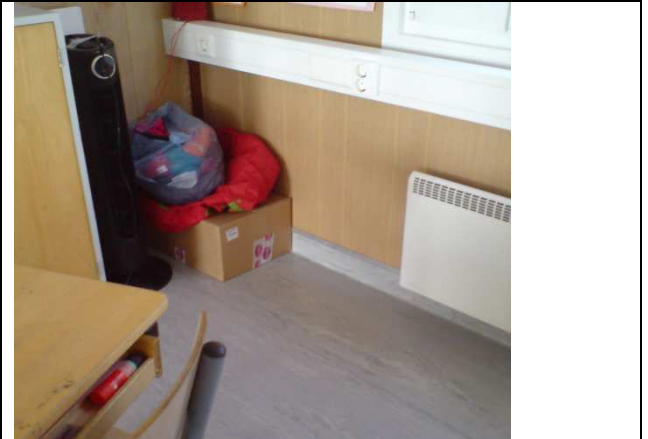
Nro 32.

Lämpökuva

Valokuva

Sisäilman lämpötila (Ilman lämpötila lämpökuvasta)	22.0 °C
Paine-ero rakenteen yli (negatiivinen = alipaine sisällä)	-4Pa
Paine-erosta johtuva lisäys LT-ideksiin	TI +0

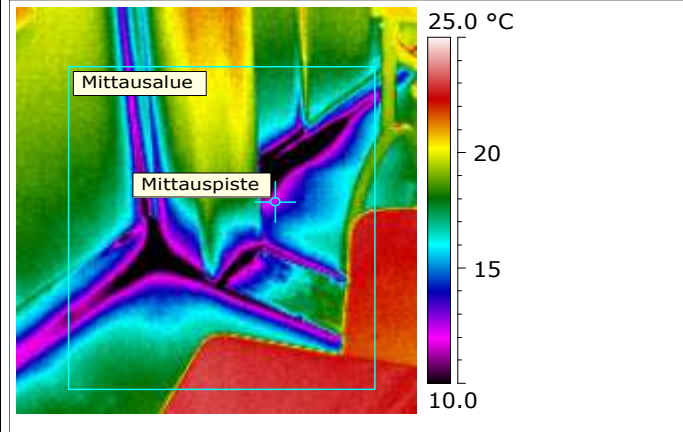
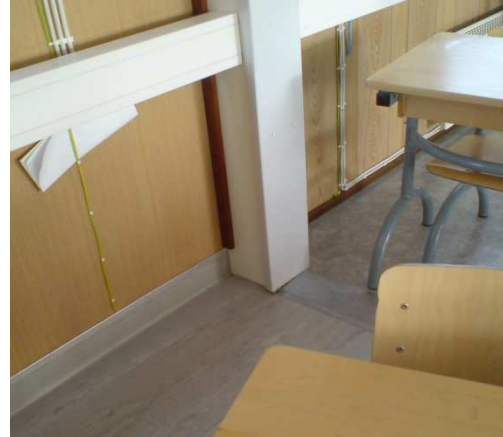
Nro 33.

Lämpökuva

Valokuva

Sisäilman lämpötila (Ilman lämpötila lämpökuvasta)	22.0 °C
Paine-ero rakenteen yli (negatiivinen = alipaine sisällä)	-4Pa
Paine-erosta johtuva lisäys LT-ideksiin	TI +0

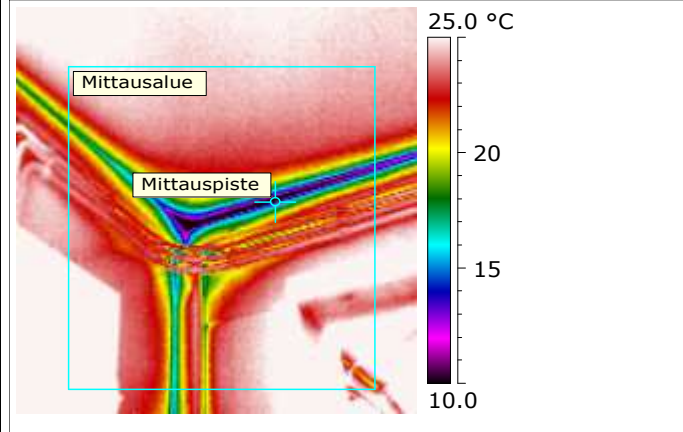
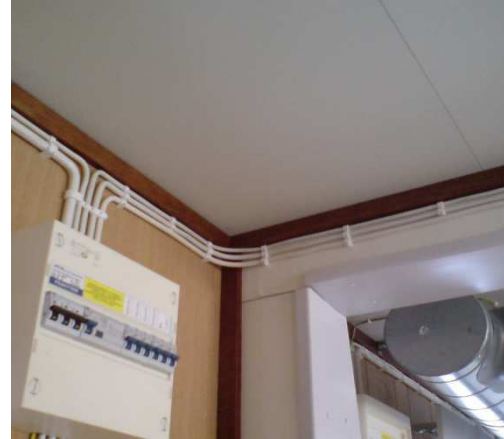
Nro 34.

Lämpökuva

Valokuva

Sisäilman lämpötila (Ilman lämpötila lämpökuvasta)	22.0 °C
Paine-ero rakenteen yli (negatiivinen = alipaine sisällä)	-4Pa
Paine-erosta johtuva lisäys LT-ideksiin	TI +0

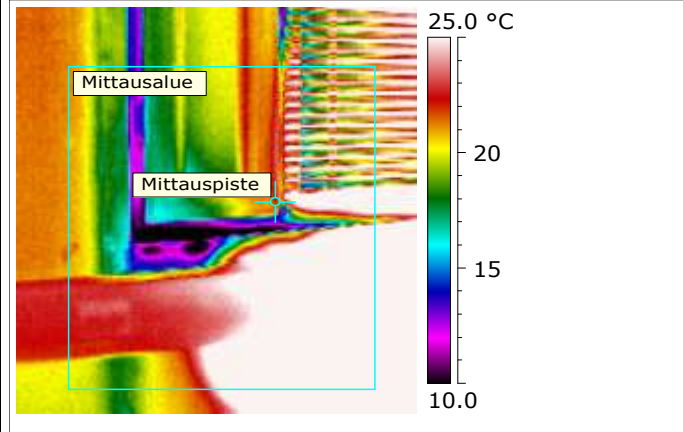
Lämpökuva

Sisäilman lämpötila (Ilman lämpötila lämpökuvasta)	22.0 °C
Paine-ero rakenteen yli (negatiivinen = alipaine sisällä)	-4Pa
Paine-erosta johtuva lisäys LT-ideksiin	TI +0

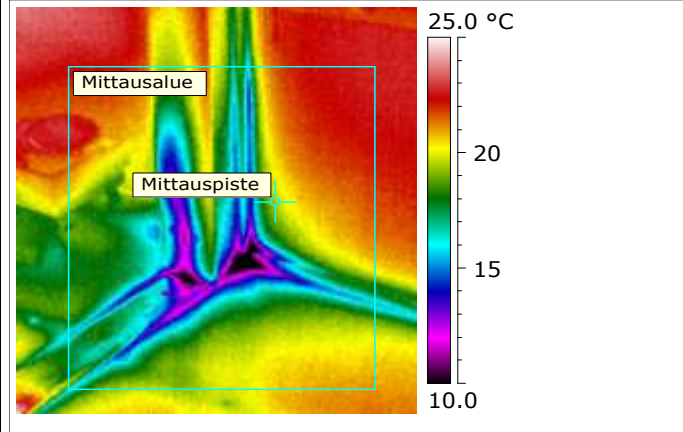
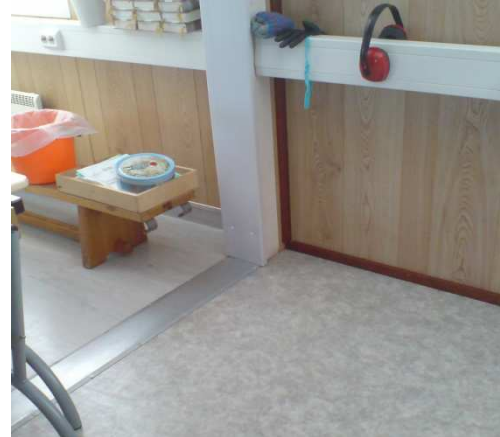
Nro 36.

Sisäilman lämpötila (Ilman lämpötila lämpökuvasta)	22.0 °C
Paine-ero rakenteen yli (negatiivinen = alipaine sisällä)	-4Pa
Paine-erosta johtuva lisäys LT-ideksiin	TI +0

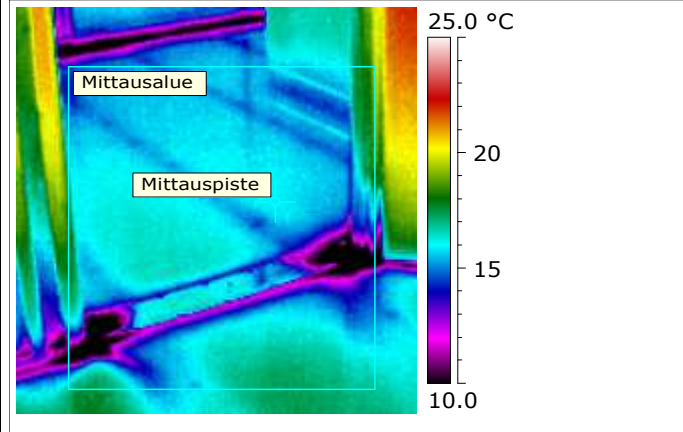
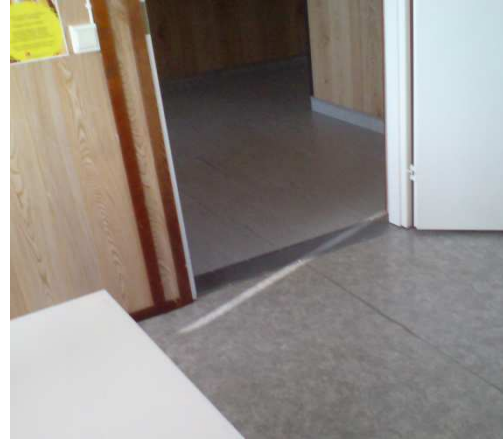
Nro 37.

Sisäilman lämpötila (Ilman lämpötila lämpökuvasta)	22.0 °C
Paine-ero rakenteen yli (negatiivinen = alipaine sisällä)	-4Pa
Paine-erosta johtuva lisäys LT-ideksiin	TI +0
