VÄISTÖTILOJEN LAATUMITTAUKSET JA VUOKRAKUSTANNUSTEN TAR- KASTELU

Opinnäytetyö
Rakennustekniikka

2018

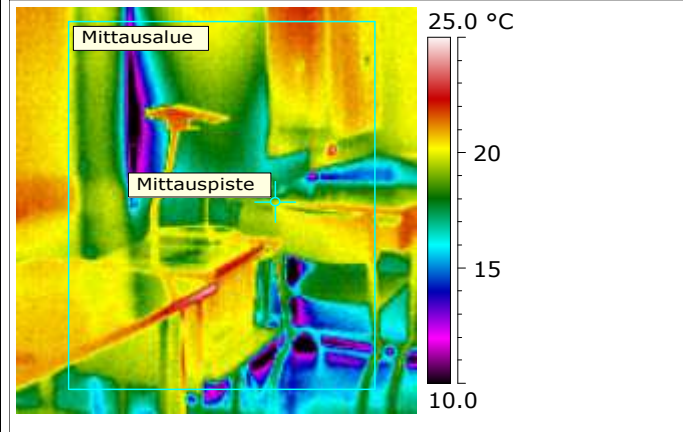
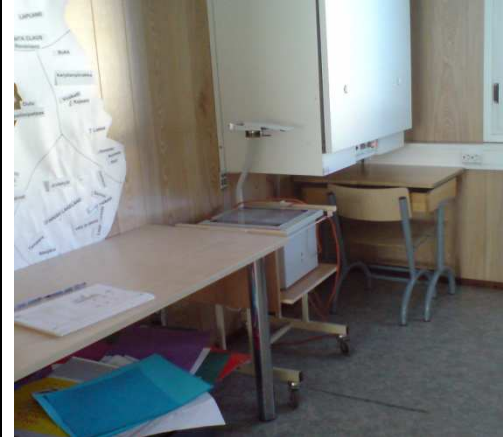
Nro 38.

Sisäilman lämpötila (Ilman lämpötila lämpökuvasta)	22.0 °C
Paine-ero rakenteen yli (negatiivinen = alipaine sisällä)	-4Pa
Paine-erosta johtuva lisäys LT-ideksiin	TI +0

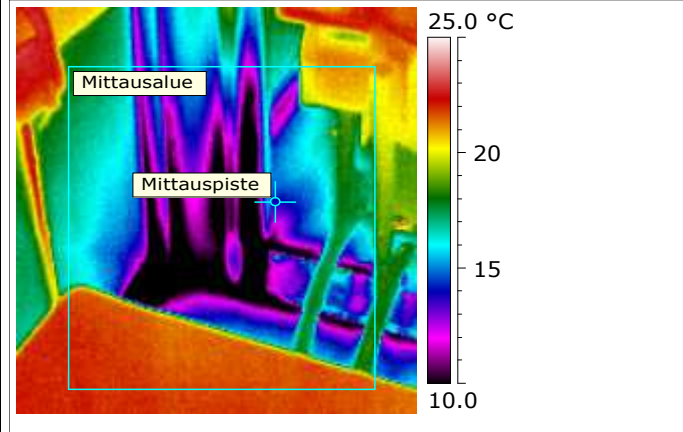
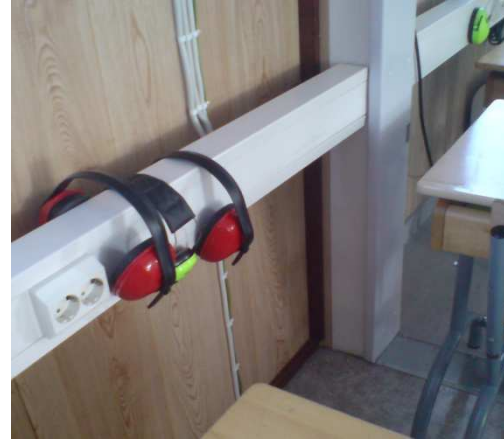
Nro 39.

Sisäilman lämpötila (Ilman lämpötila lämpökuvasta)	22.0 °C
Paine-ero rakenteen yli (negatiivinen = alipaine sisällä)	-4Pa
Paine-erosta johtuva lisäys LT-ideksiin	TI +0

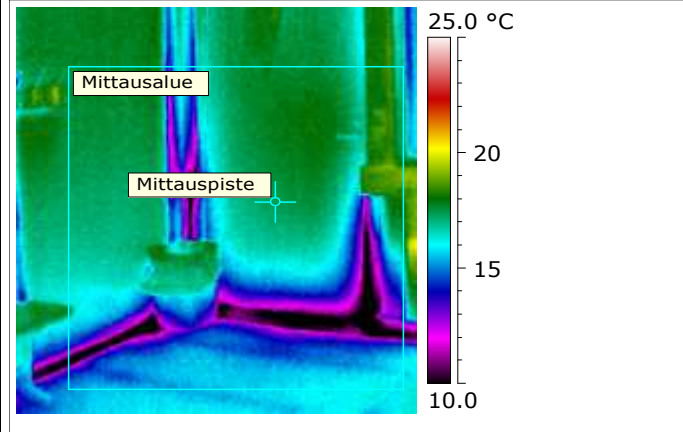
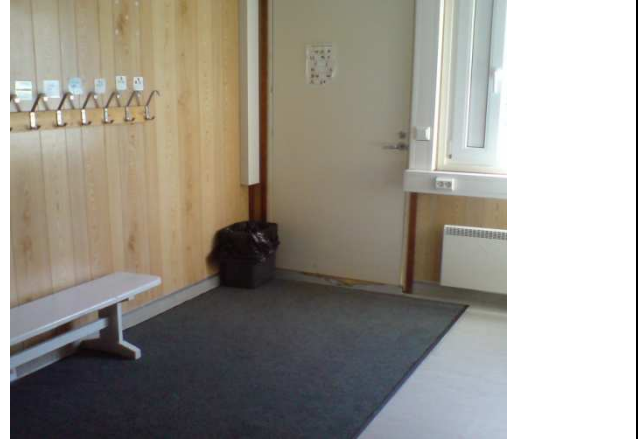
Nro 40.

Mittauspisteen lämpötila	17.4 °C	Emissiivisyys (Lämpökuvasta)	0.95
Mittausalue maks. lämpötila	19.3 °C	Heijastuva lämpötila (LHei lämpökuvasta)	17.0 °C
Mittausalue min. lämpötila	4.7 °C	Etäisyys (Lämpökuvasta)	2.0 m
Lämpötilaindeksi mitatun alueen minimilämpötilasta	60	Kameratyyppi	Flir b60
Lämpötilaindeksi mitatusta pistelämpötilasta	101	Kameran sarjanumero	399010749

Sisäilman lämpötila (Ilman lämpötila lämpökuvasta)	17.0 °C
Paine-ero rakenteen yli (negatiivinen = alipaine sisällä)	-4Pa
Paine-erosta johtuva lisäys LT-ideksiin	TI +0

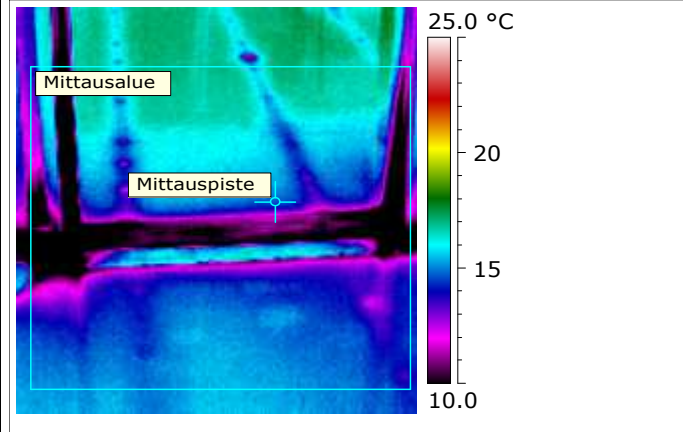
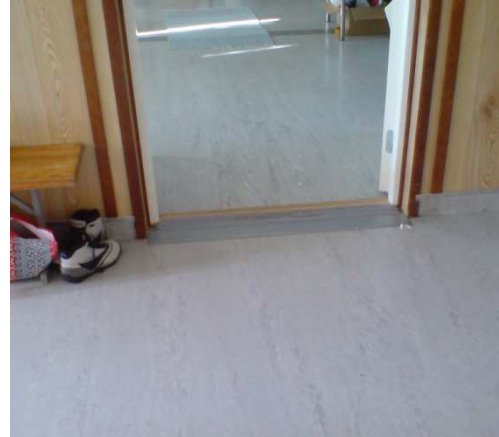
Nro 41.

Sisäilman lämpötila (Ilman lämpötila lämpökuvasta)	17.0 °C
Paine-ero rakenteen yli (negatiivinen = alipaine sisällä)	-4Pa
Paine-erosta johtuva lisäys LT-ideksiin	TI +0

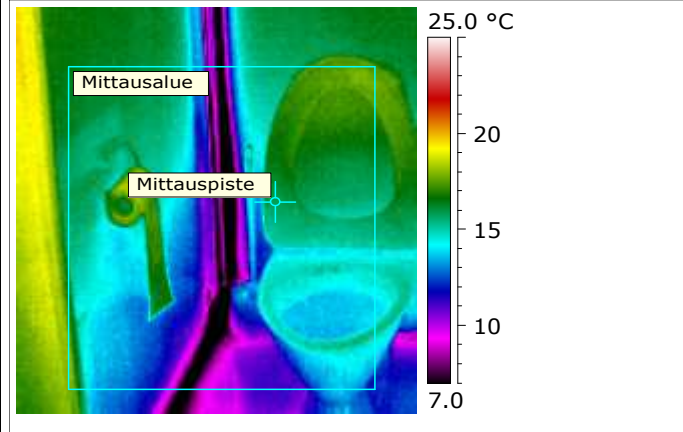
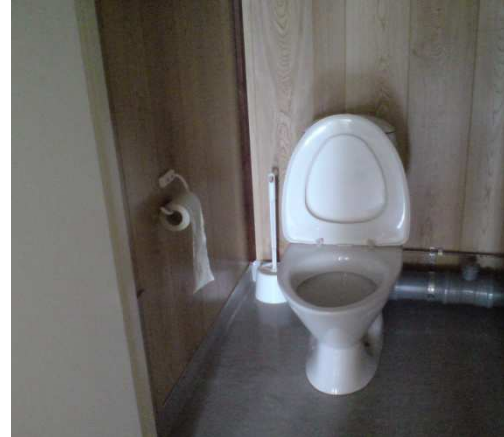
Nro 42.

Sisäilman lämpötila (Ilman lämpötila lämpökuvasta)	17.0 °C
Paine-ero rakenteen yli (negatiivinen = alipaine sisällä)	-4Pa
Paine-erosta johtuva lisäys LT-ideksiin	TI +0

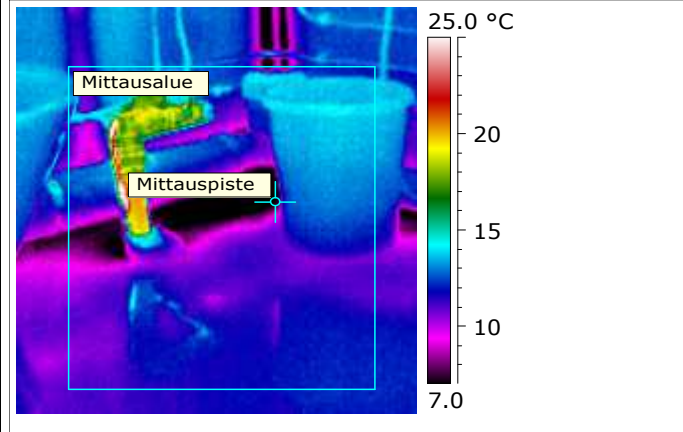
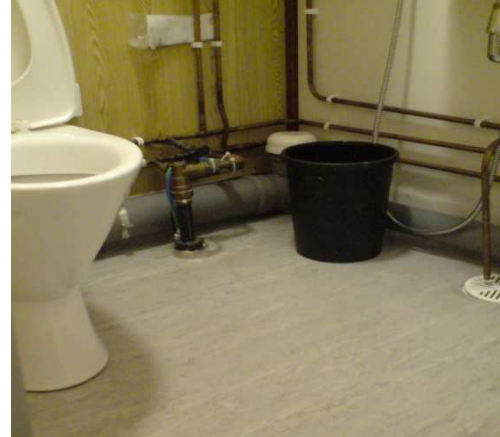
Nro 43.

Sisäilman lämpötila (Ilman lämpötila lämpökuvasta)	17.0 °C
Paine-ero rakenteen yli (negatiivinen = alipaine sisällä)	-4Pa
Paine-erosta johtuva lisäys LT-ideksiin	TI +0

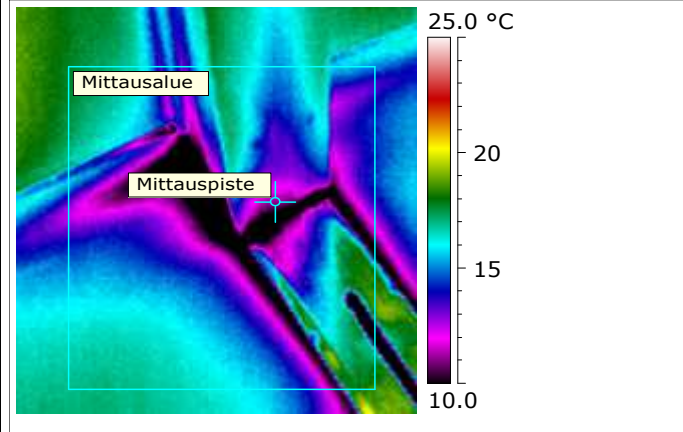
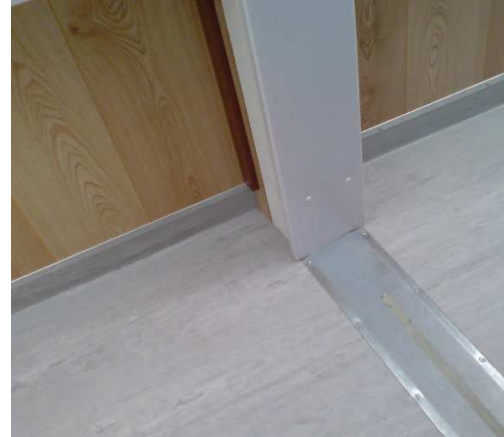
Nro 44.

Sisäilman lämpötila (Ilman lämpötila lämpökuvasta)	18.0 °C
Paine-ero rakenteen yli (negatiivinen = alipaine sisällä)	-4Pa
Paine-erosta johtuva lisäys LT-ideksiin	TI +0

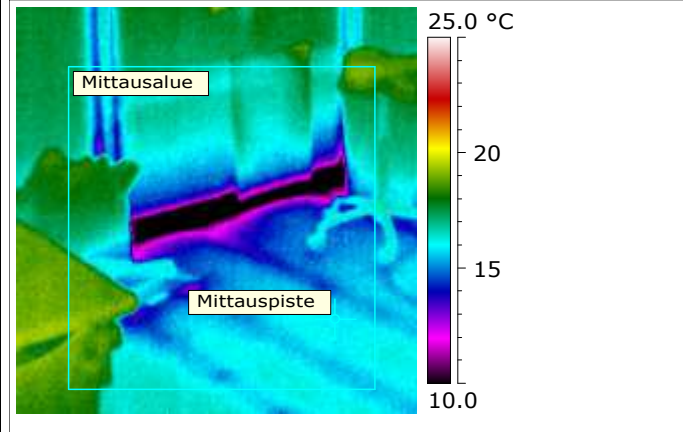
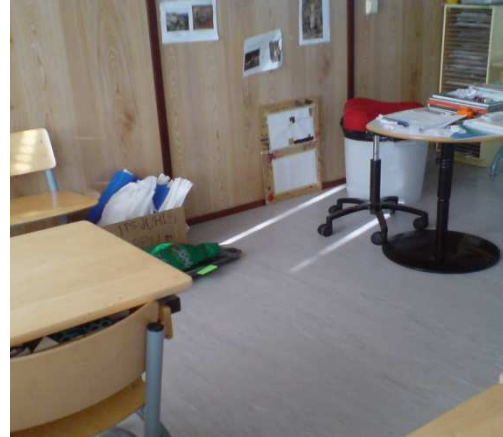
Nro 45.

Sisäilman lämpötila (Ilman lämpötila lämpökuvasta)	18.0 °C
Paine-ero rakenteen yli (negatiivinen = alipaine sisällä)	-4Pa
Paine-erosta johtuva lisäys LT-ideksiin	TI +0

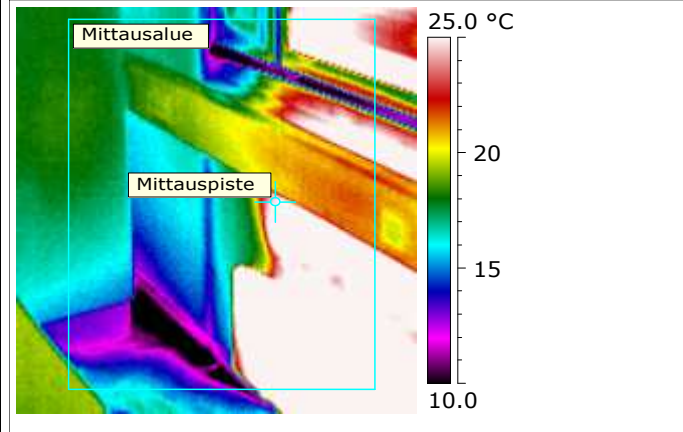
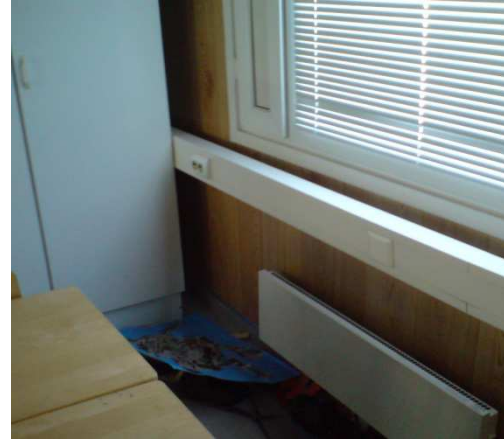
Nro 46.

Sisäilman lämpötila (Ilman lämpötila lämpökuvasta)	18.0 °C
Paine-ero rakenteen yli (negatiivinen = alipaine sisällä)	-4Pa
Paine-erosta johtuva lisäys LT-ideksiin	TI +0

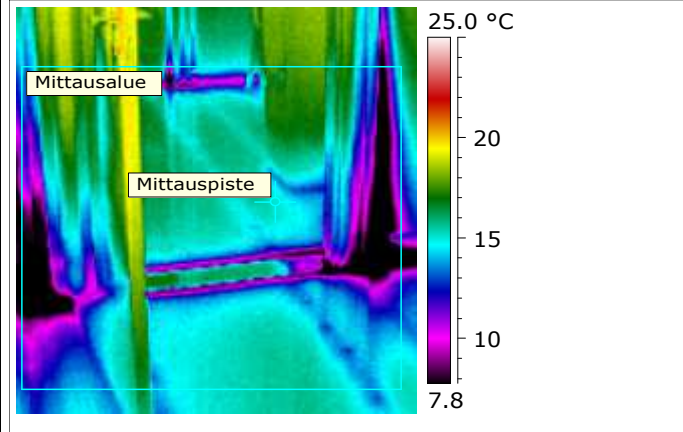
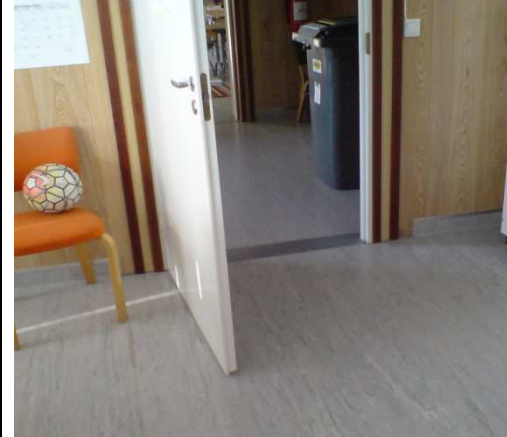
Nro 47.

Sisäilman lämpötila (Ilman lämpötila lämpökuvasta)	20.0 °C
Paine-ero rakenteen yli (negatiivinen = alipaine sisällä)	-4Pa
Paine-erosta johtuva lisäys LT-ideksiin	TI +0

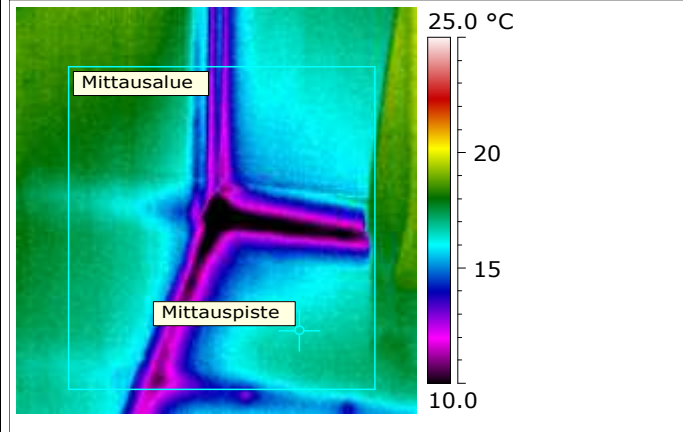
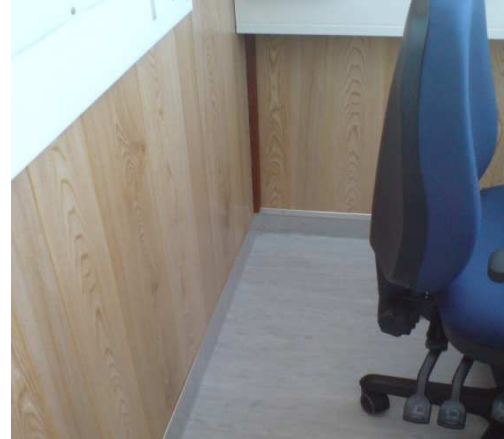
Nro 48.

Sisäilman lämpötila (Ilman lämpötila lämpökuvasta)	20.0 °C
Paine-ero rakenteen yli (negatiivinen = alipaine sisällä)	-4Pa
Paine-erosta johtuva lisäys LT-ideksiin	TI +0

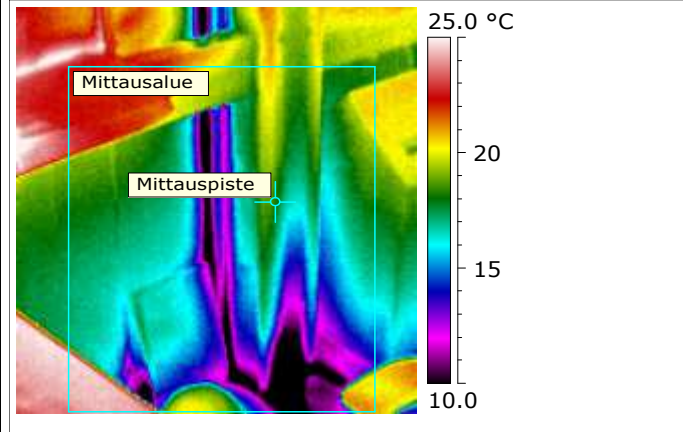
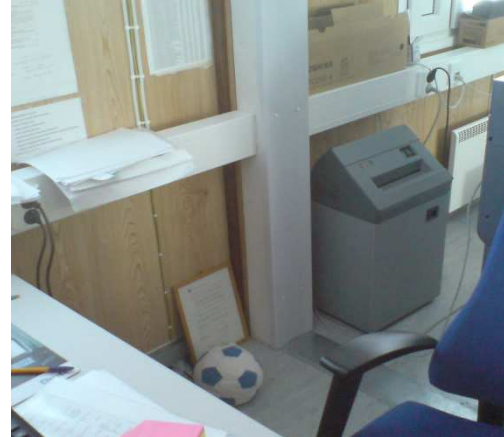
Nro 49.

Sisäilman lämpötila (Ilman lämpötila lämpökuvasta)	20.0 °C
Paine-ero rakenteen yli (negatiivinen = alipaine sisällä)	-4Pa
Paine-erosta johtuva lisäys LT-ideksiin	TI +0

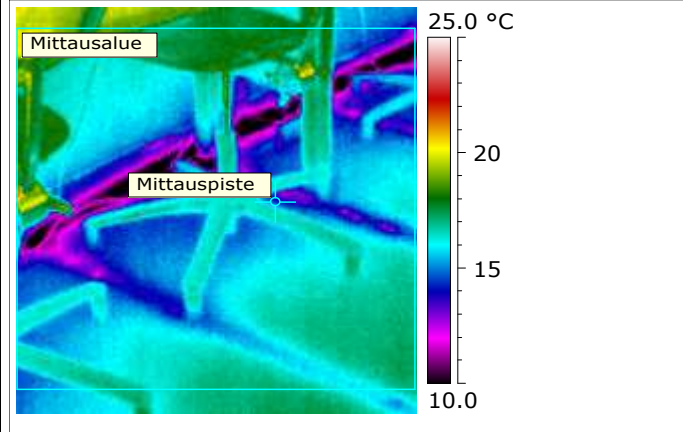
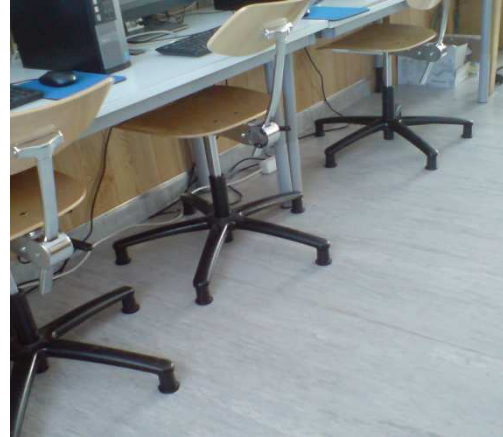
Nro 50.

Sisäilman lämpötila (Ilman lämpötila lämpökuvasta)	20.0 °C
Paine-ero rakenteen yli (negatiivinen = alipaine sisällä)	-4Pa
Paine-erosta johtuva lisäys LT-ideksiin	TI +0

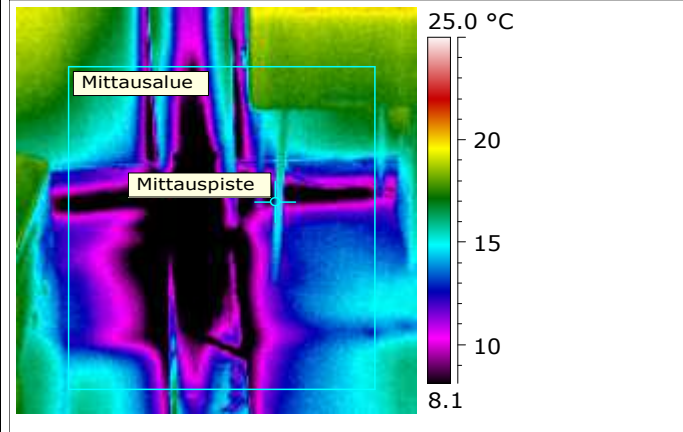
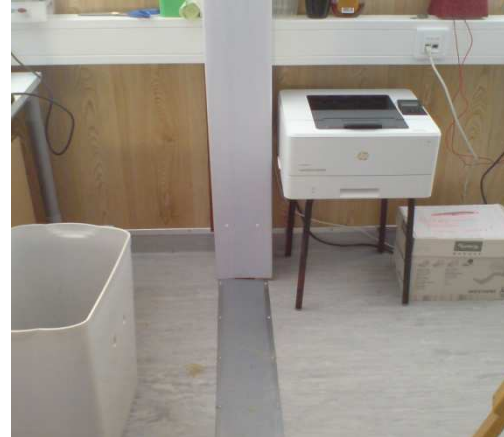
Nro 51.

Sisäilman lämpötila (Ilman lämpötila lämpökuvasta)	20.0 °C
Paine-ero rakenteen yli (negatiivinen = alipaine sisällä)	-4Pa
Paine-erosta johtuva lisäys LT-ideksiin	TI +0

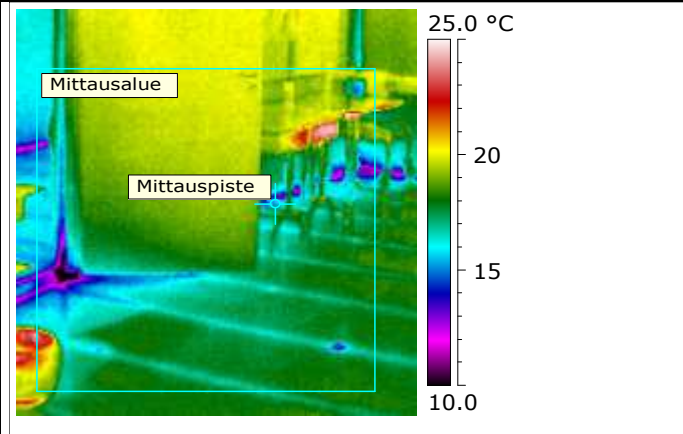
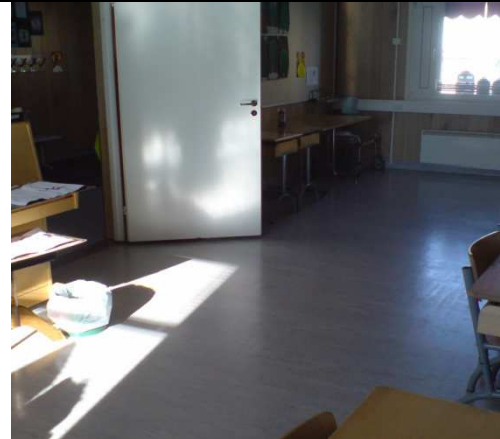
Nro 1.

Sisäilman lämpötila (Ilman lämpötila lämpökuvasta)	19.0 °C
Paine-ero rakenteen yli (negatiivinen = alipaine sisällä)	-1Pa
Paine-erosta johtuva lisäys LT-ideksiin	TI +0

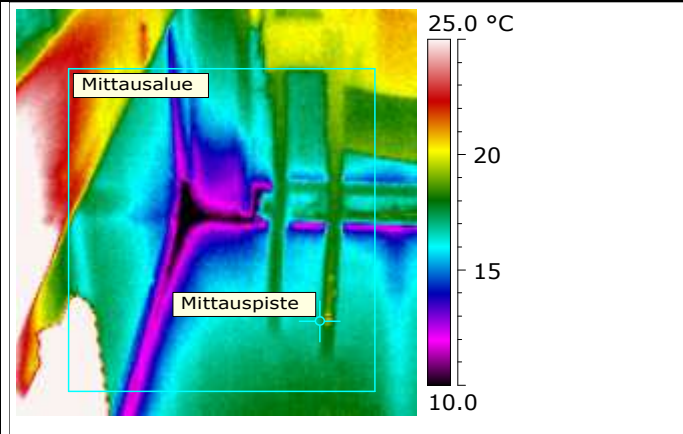
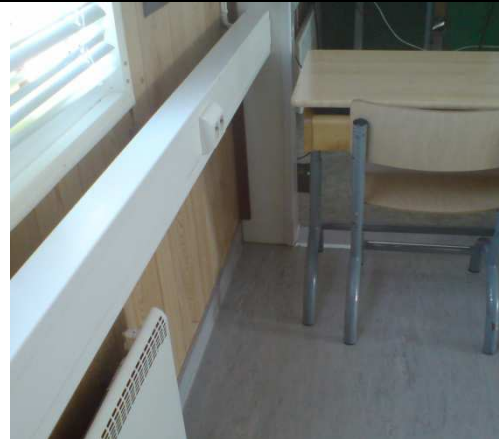
Nro 2.

Sisäilman lämpötila (Ilman lämpötila lämpökuvasta)	19.0 °C
Paine-ero rakenteen yli (negatiivinen = alipaine sisällä)	-1Pa
Paine-erosta johtuva lisäys LT-ideksiin	TI +0

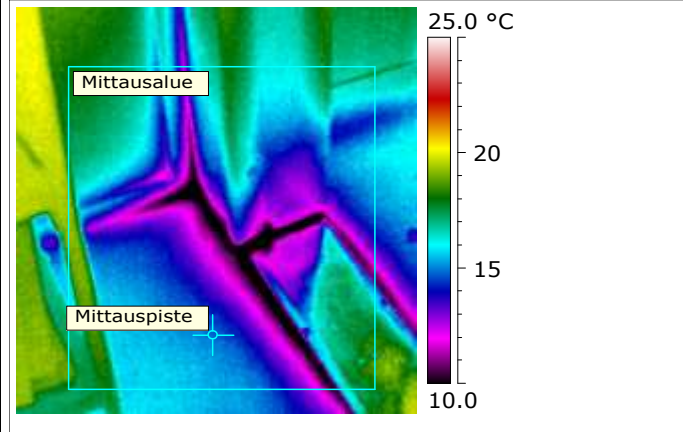
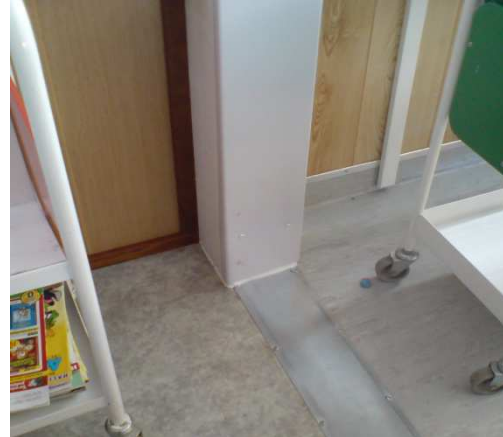
Nro 3.

Sisäilman lämpötila (Ilman lämpötila lämpökuvasta)	19.0 °C
Paine-ero rakenteen yli (negatiivinen = alipaine sisällä)	-1Pa
Paine-erosta johtuva lisäys LT-ideksiin	TI +0

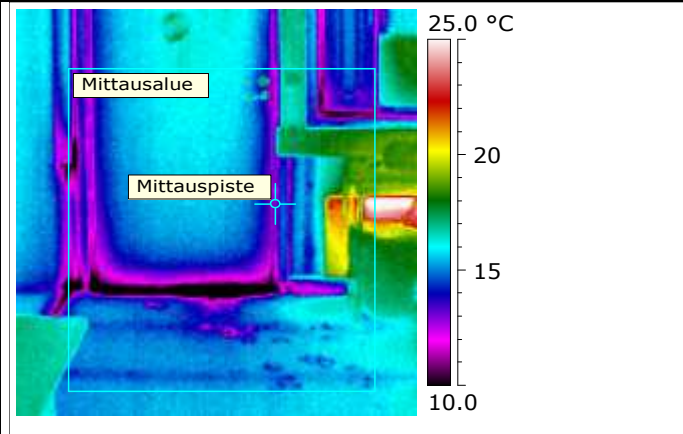
Sisäilman lämpötila (Ilman lämpötila lämpökuvasta)	17.0 °C
Paine-ero rakenteen yli (negatiivinen = alipaine sisällä)	-1Pa
Paine-erosta johtuva lisäys LT-ideksiin	TI +0

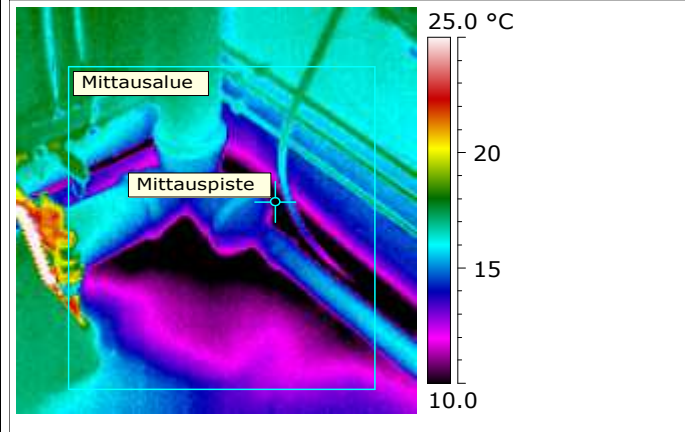
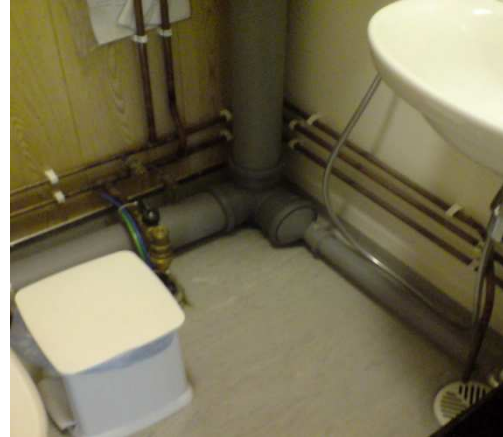
Nro 5.

Sisäilman lämpötila (Ilman lämpötila lämpökuvasta)	17.0 °C
Paine-ero rakenteen yli (negatiivinen = alipaine sisällä)	-1Pa
Paine-erosta johtuva lisäys LT-ideksiin	TI +0

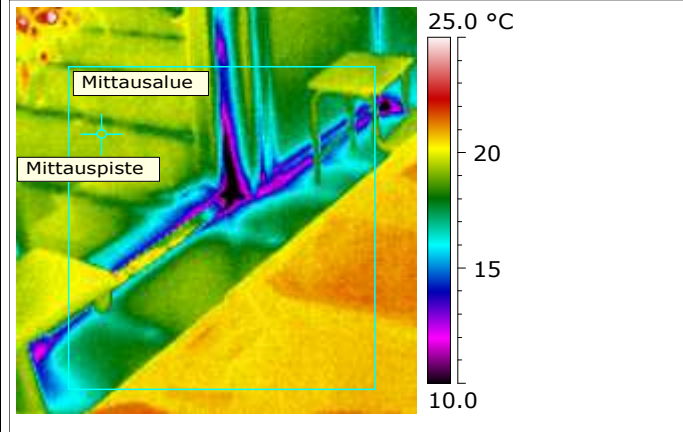
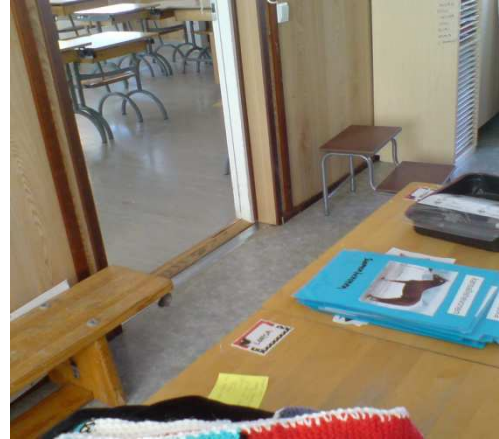
Nro 6.

Mittauspisteen lämpötila	19.6 °C
Mittausalue maks. lämpötila	21.6 °C
Mittausalue min. lämpötila	7.3 °C
Lämpötilaindeksi mitatun alueen minimilämpötilasta	56
Lämpötilaindeksi mitatusta pistelämpötilasta	99

Sisäilman lämpötila (Ilman lämpötila lämpökuvasta)	20.0 °C
Paine-ero rakenteen yli (negatiivinen = alipaine sisällä)	-1Pa
Paine-erosta johtuva lisäys LT-ideksiin	TI +0

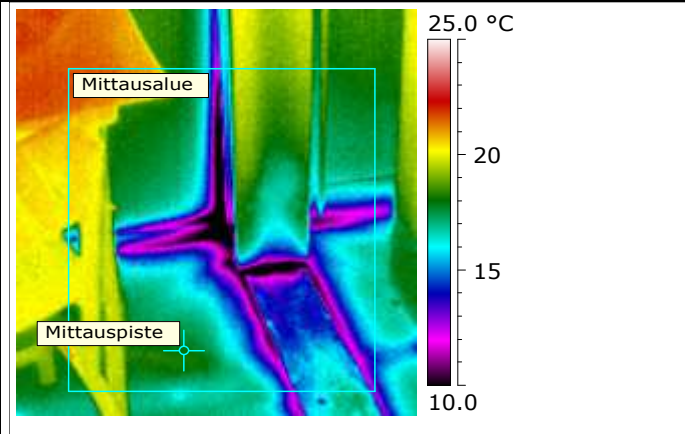
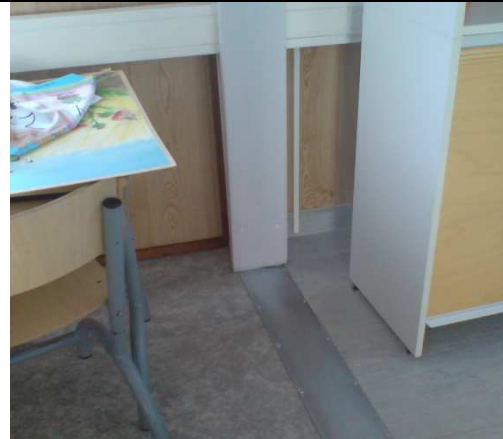
Nro 7.

Sisäilman lämpötila (Ilman lämpötila lämpökuvasta)	20.0 °C
Paine-ero rakenteen yli (negatiivinen = alipaine sisällä)	-1Pa
Paine-erosta johtuva lisäys LT-ideksiin	TI +0

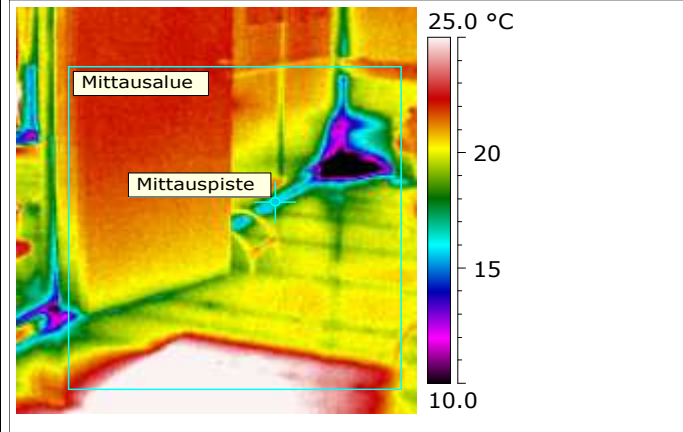
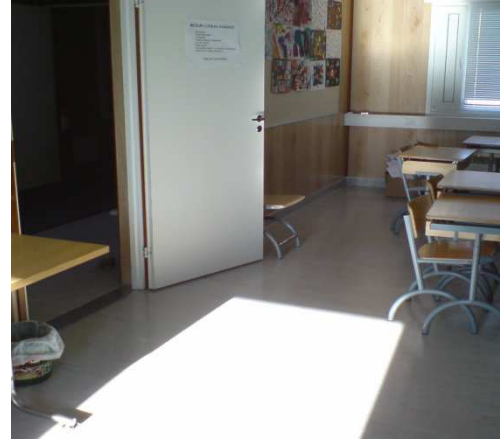
Nro 8.

Mittauspisteen lämpötila	15.8 °C	Emissiivisyys (Lämpökuvasta)	0.95
Mittausalue maks. lämpötila	27.7 °C	Heijastuva lämpötila (LHei lämpökuvasta)	21.0 °C
Mittausalue min. lämpötila	3.1 °C	Etäisyys (Lämpökuvasta)	2.0 m
Lämpötilaindeksi mitatun alueen minimilämpötilasta	40	Kameratyyppi	Flir b60
Lämpötilaindeksi mitatusta pistelämpötilasta	83	Kameran sarjanumero	399010749

Sisäilman lämpötila (Ilman lämpötila lämpökuvasta)	21.0 °C
Paine-ero rakenteen yli (negatiivinen = alipaine sisällä)	-1Pa
Paine-erosta johtuva lisäys LT-ideksiin	TI +0

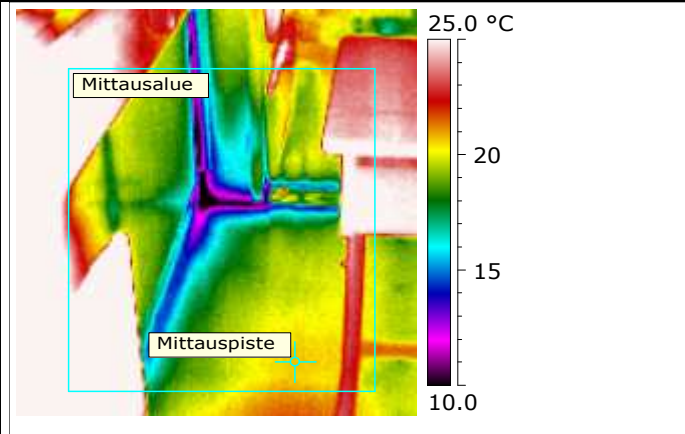
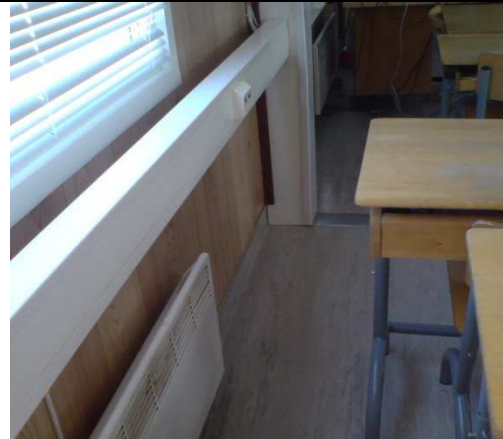
Nro 9.

Sisäilman lämpötila (Ilman lämpötila lämpökuvasta)	21.0 °C
Paine-ero rakenteen yli (negatiivinen = alipaine sisällä)	-1Pa
Paine-erosta johtuva lisäys LT-ideksiin	TI +0

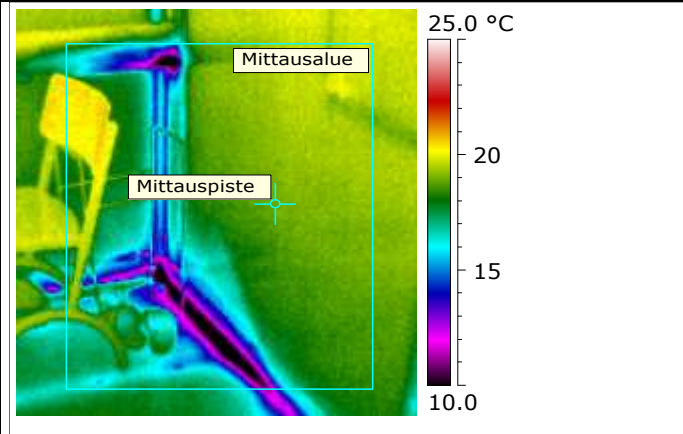
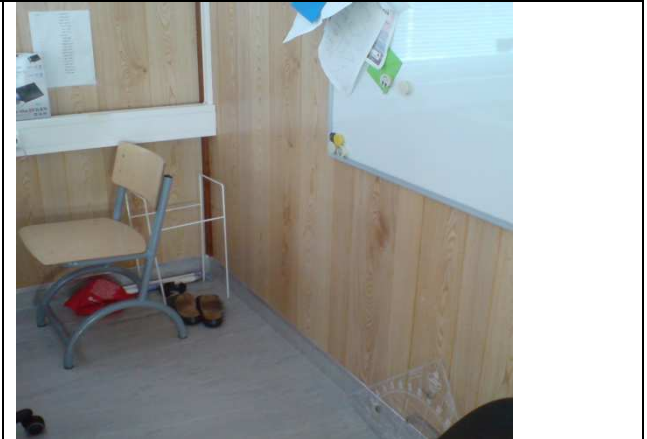
Nro 10.

Sisäilman lämpötila (Ilman lämpötila lämpökuvasta)	21.0 °C
Paine-ero rakenteen yli (negatiivinen = alipaine sisällä)	-1Pa
Paine-erosta johtuva lisäys LT-ideksiin	TI +0

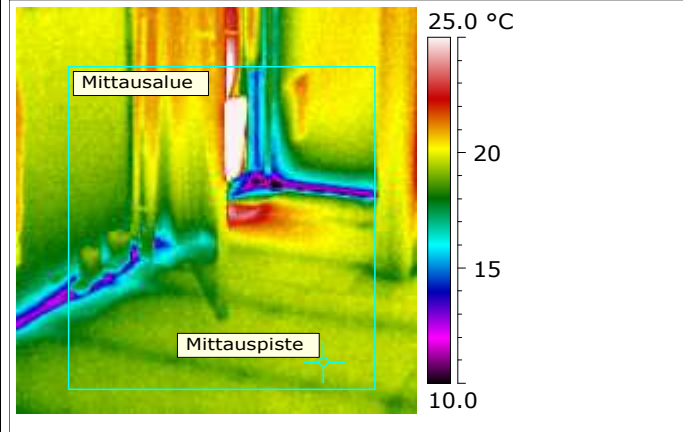
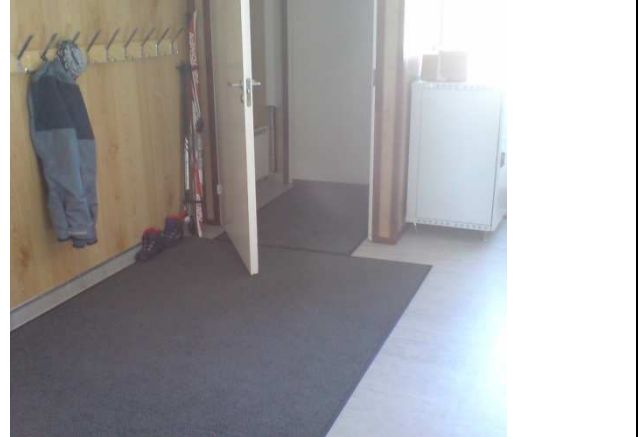
Nro 11.

Mittauspisteen lämpötila	19.5 °C	Emissiivisyys (Lämpökuvasta)	0.95
Mittausalue maks. lämpötila	58.3 °C	Heijastuva lämpötila (LHei lämpökuvasta)	20.0 °C
Mittausalue min. lämpötila	7.7 °C	Etäisyys (Lämpökuvasta)	2.0 m
Lämpötilaindeksi mitatun alueen minimilämpötilasta	58	Kameratyyppi	Flir b60
Lämpötilaindeksi mitatusta pistelämpötilasta	98	Kameran sarjanumero	399010749

Sisäilman lämpötila (Ilman lämpötila lämpökuvasta)	20.0 °C
Paine-ero rakenteen yli (negatiivinen = alipaine sisällä)	-1Pa
Paine-erosta johtuva lisäys LT-ideksiin	TI +0

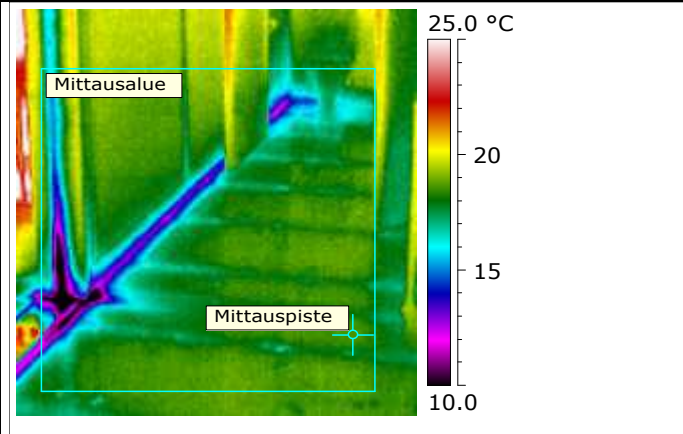
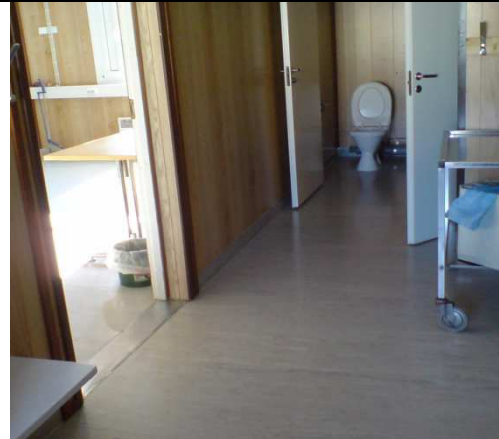
Nro 12.

Sisäilman lämpötila (Ilman lämpötila lämpökuvasta)	20.0 °C
Paine-ero rakenteen yli (negatiivinen = alipaine sisällä)	-1Pa
Paine-erosta johtuva lisäys LT-ideksiin	TI +0

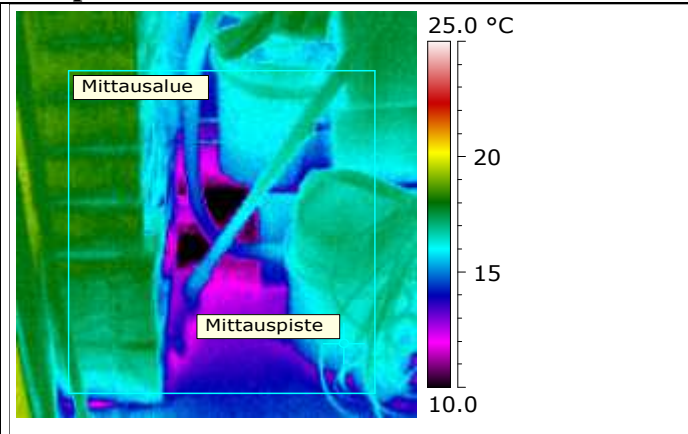
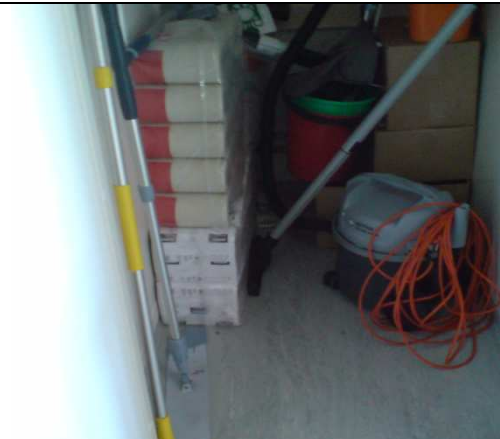
Nro 13.

Mittauspisteen lämpötila	16.1 °C	Emissiivisyys (Lämpökuvasta)	0.95
Mittausalue maks. lämpötila	18.7 °C	Heijastuva lämpötila (LHei lämpökuvasta)	20.0 °C
Mittausalue min. lämpötila	5.9 °C	Etäisyys (Lämpökuvasta)	2.0 m
Lämpötilaindeksi mitatun alueen minimilämpötilasta	51	Kameratyyppi	Flir b60
Lämpötilaindeksi mitatusta pistelämpötilasta	87	Kameran sarjanumero	399010749

Sisäilman lämpötila (Ilman lämpötila lämpökuvasta)	20.0 °C
Paine-ero rakenteen yli (negatiivinen = alipaine sisällä)	-1Pa
Paine-erosta johtuva lisäys LT-ideksiin	TI +0

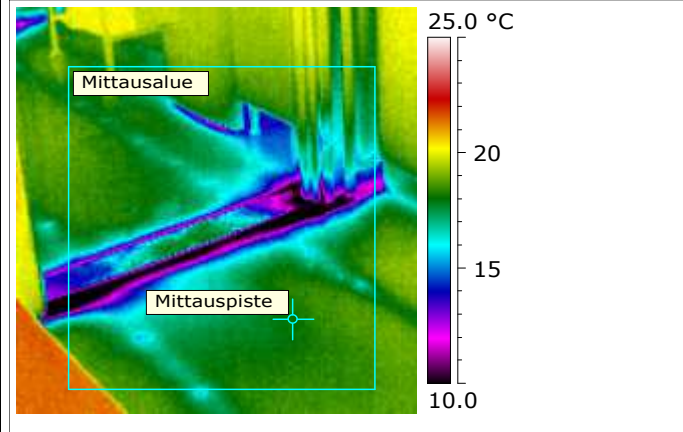
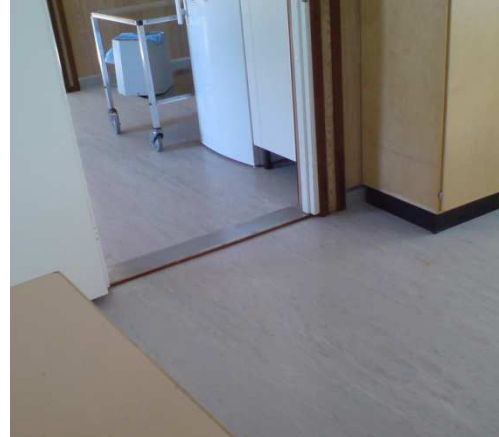
Nro 14.

Sisäilman lämpötila (Ilman lämpötila lämpökuvasta)	21.0 °C
Paine-ero rakenteen yli (negatiivinen = alipaine sisällä)	-1Pa
Paine-erosta johtuva lisäys LT-ideksiin	TI +0

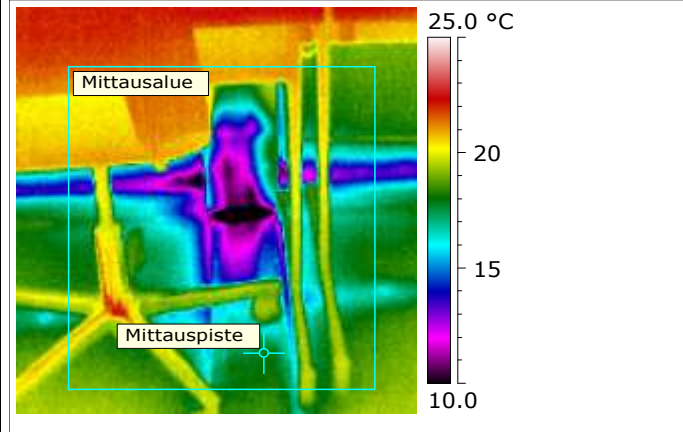
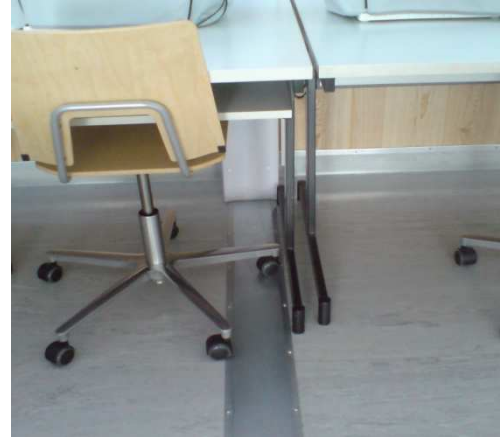
Nro 15.

Sisäilman lämpötila (Ilman lämpötila lämpökuvasta)	21.0 °C
Paine-ero rakenteen yli (negatiivinen = alipaine sisällä)	-1Pa
Paine-erosta johtuva lisäys LT-ideksiin	TI +0

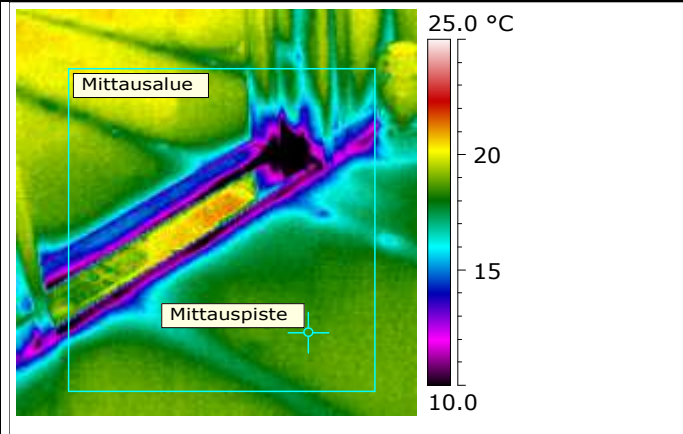
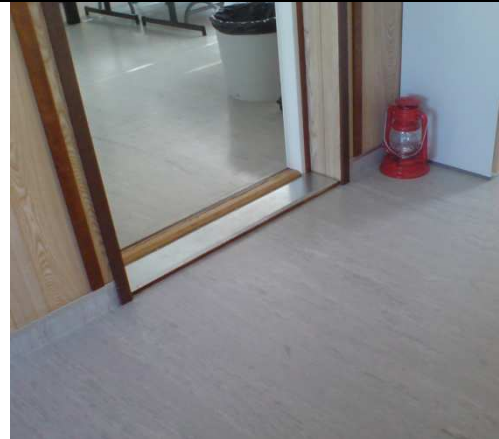
Nro 16.

Sisäilman lämpötila (Ilman lämpötila lämpökuvasta)	21.0 °C
Paine-ero rakenteen yli (negatiivinen = alipaine sisällä)	-1Pa
Paine-erosta johtuva lisäys LT-ideksiin	TI +0

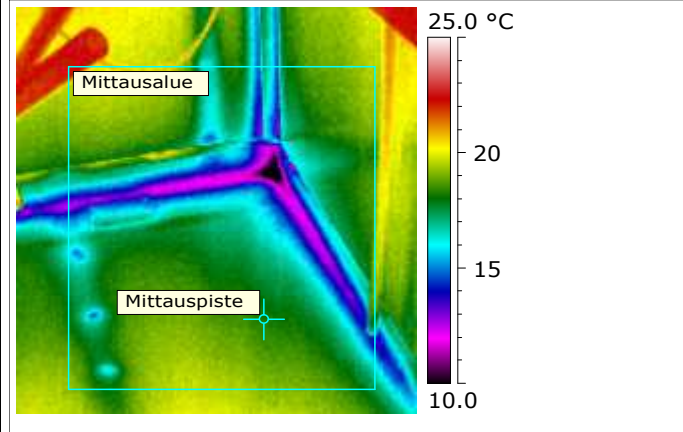
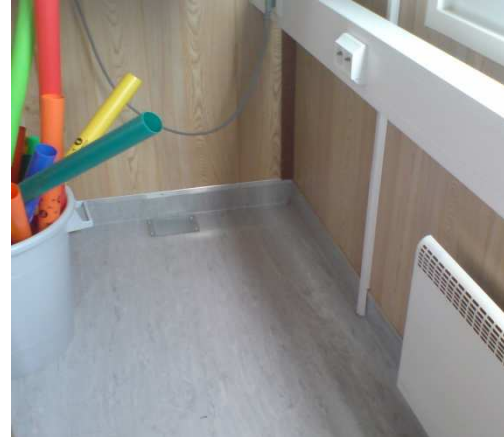
Nro 17.

Sisäilman lämpötila (Ilman lämpötila lämpökuvasta)	21.0 °C
Paine-ero rakenteen yli (negatiivinen = alipaine sisällä)	-1Pa
Paine-erosta johtuva lisäys LT-ideksiin	TI +0

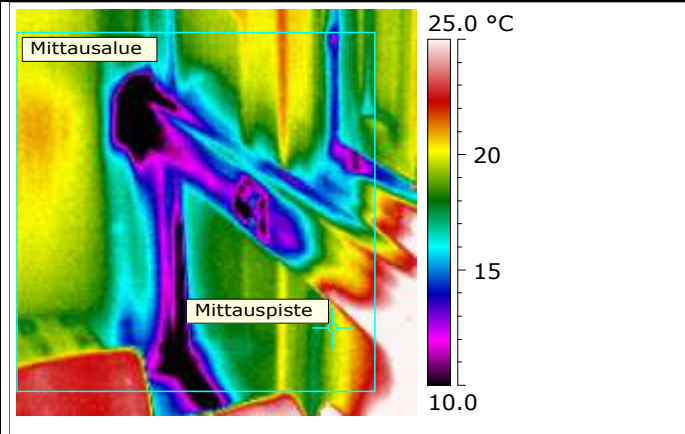
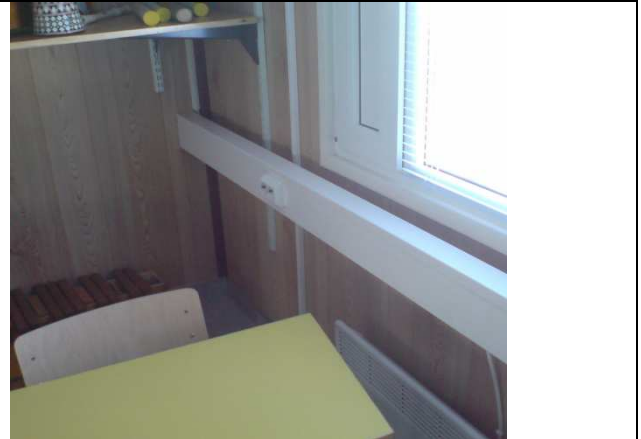
Nro 18.

Sisäilman lämpötila (Ilman lämpötila lämpökuvasta)	21.0 °C
Paine-ero rakenteen yli (negatiivinen = alipaine sisällä)	-1Pa
Paine-erosta johtuva lisäys LT-ideksiin	TI +0

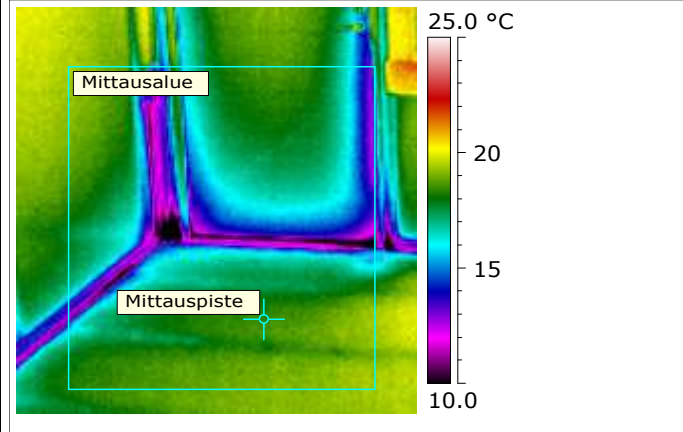
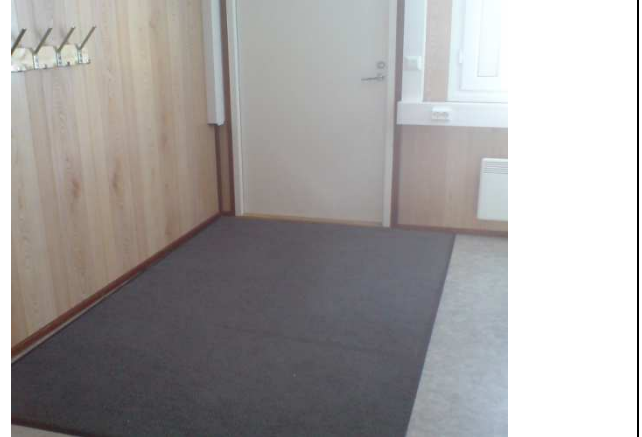
Nro 19.

Sisäilman lämpötila (Ilman lämpötila lämpökuvasta)	21.0 °C
Paine-ero rakenteen yli (negatiivinen = alipaine sisällä)	-1Pa
Paine-erosta johtuva lisäys LT-ideksiin	TI +0

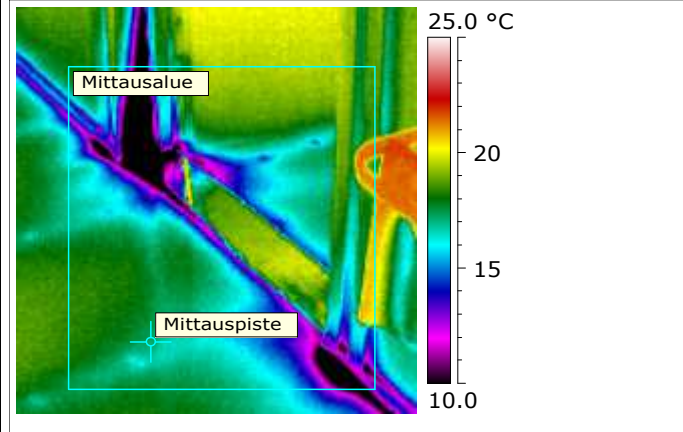
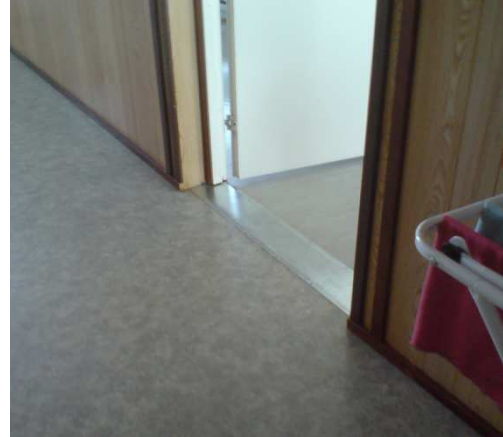
Nro 20.

Sisäilman lämpötila (Ilman lämpötila lämpökuvasta)	21.0 °C
Paine-ero rakenteen yli (negatiivinen = alipaine sisällä)	-1Pa
Paine-erosta johtuva lisäys LT-ideksiin	TI +0

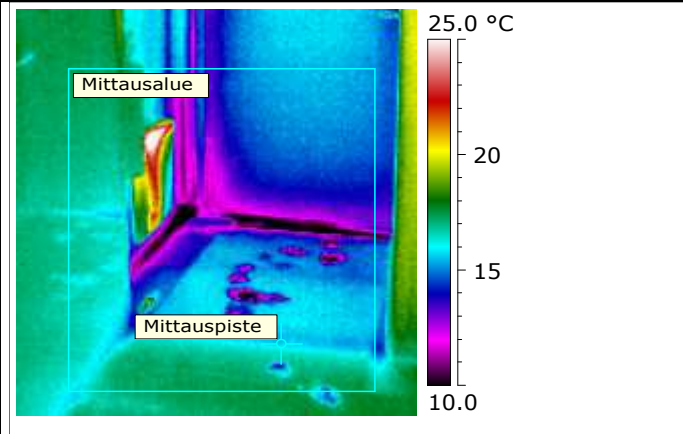
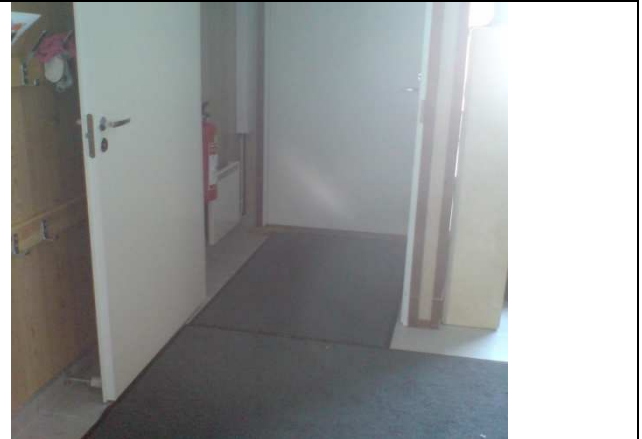
Nro 21.

Sisäilman lämpötila (Ilman lämpötila lämpökuvasta)	20.0 °C
Paine-ero rakenteen yli (negatiivinen = alipaine sisällä)	-1Pa
Paine-erosta johtuva lisäys LT-ideksiin	TI +0

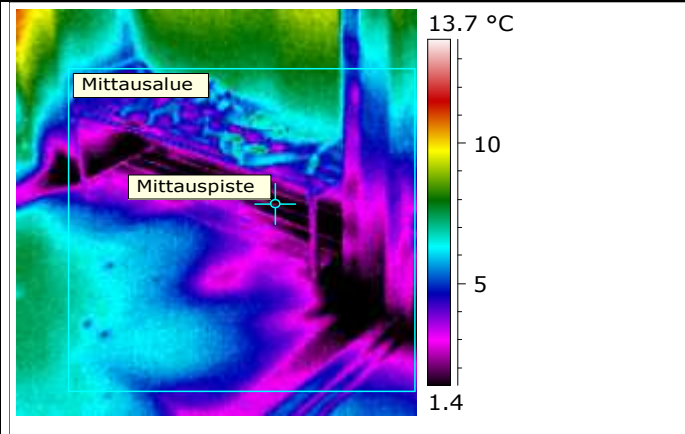
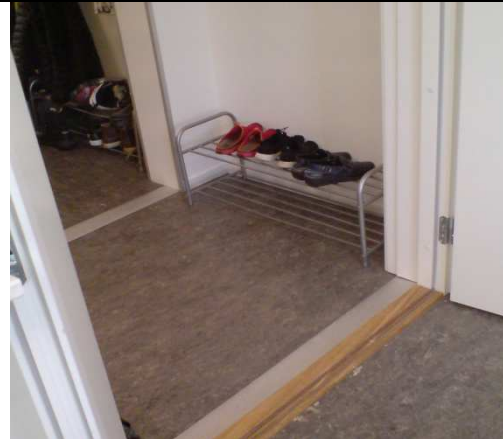
Nro 1.

Mittauspisteen lämpötila	2.8 °C
Mittausalue maks. lämpötila	8.3 °C
Mittausalue min. lämpötila	-4.8 °C
Lämpötilaindeksi mitatun alueen minimilämpötilasta	45
Lämpötilaindeksi mitatusta pistelämpötilasta	68

Sisäilman lämpötila (Ilman lämpötila lämpökuvasta)	15.0 °C
Paine-ero rakenteen yli (negatiivinen = alipaine sisällä)	-12Pa
Paine-erosta johtuva lisäys LT-ideksiin	TI +3,5

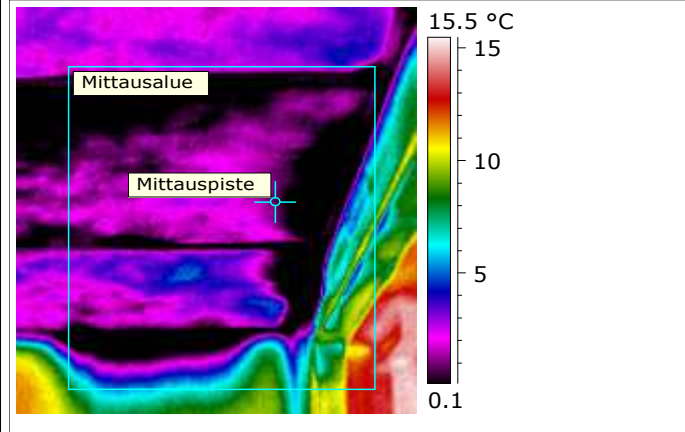
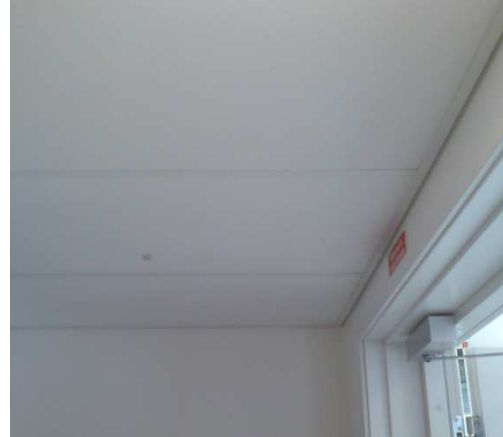
Nro 2.

Sisäilman lämpötila (Ilman lämpötila lämpökuvasta)	15.0 °C
Paine-ero rakenteen yli (negatiivinen = alipaine sisällä)	-12Pa
Paine-erosta johtuva lisäys LT-ideksiin	TI +3,5

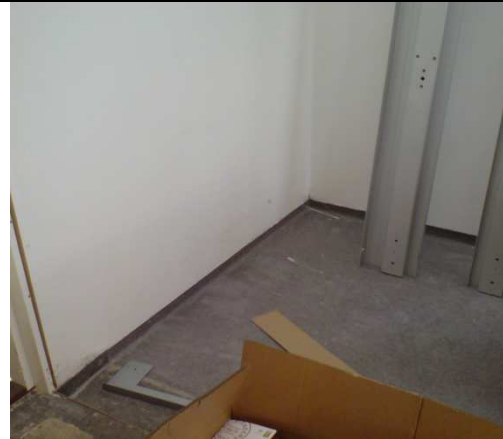
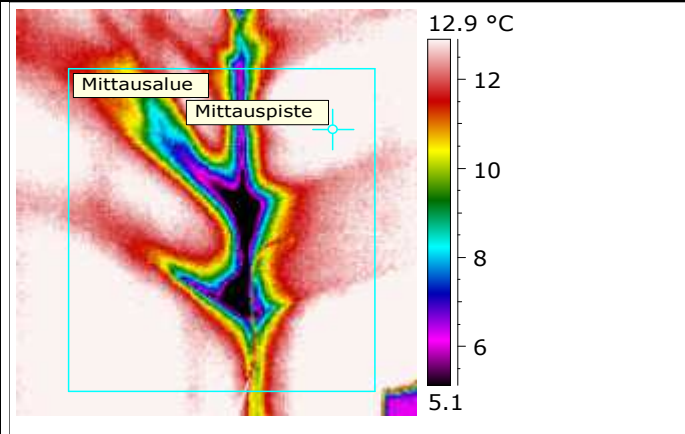
Nro 3.

Mittausparametrit

Sisäilman lämpötila (Ilman lämpötila lämpökuvasta)	15.0 °C
Paine-ero rakenteen yli (negatiivinen = alipaine sisällä)	-12Pa
Paine-erosta johtuva lisäys LT-ideksiin	TI +3,5

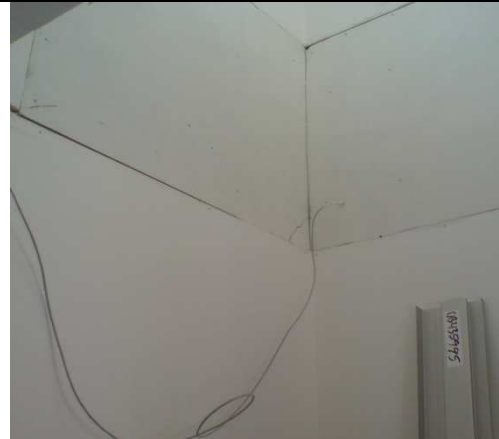
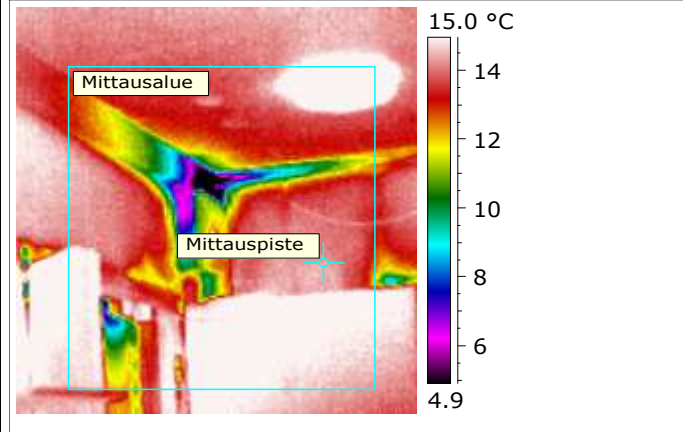
Nro 4.

Mittausparametrit

Sisäilman lämpötila (Ilman lämpötila lämpökuvasta)	15.0 °C
Paine-ero rakenteen yli (negatiivinen = alipaine sisällä)	-12Pa
Paine-erosta johtuva lisäys LT-ideksiin	TI +3,5
