VÄISTÖTILOJEN LAATUMITTAUKSET JA VUOKRAKUSTANNUSTEN TAR- KASTELU

Opinnäytetyö
Rakennustekniikka

2018

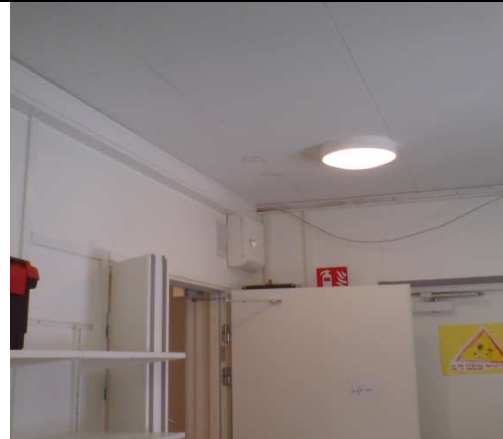
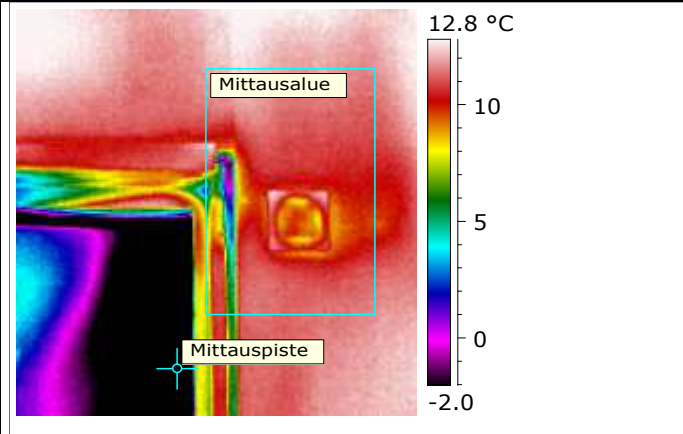
Nro 5.

Mittausparametrit

Mittauspisteen lämpötila	14.3 °C	Emissiivisyys (Lämpökuvasta)	0.95
Mittausalue maks. lämpötila	22.7 °C	Heijastuva lämpötila (LHei lämpökuvasta)	15.0 °C
Mittausalue min. lämpötila	2.2 °C	Etäisyys (Lämpökuvasta)	2.0 m
Lämpötilaindeksi mitatun alueen minimilämpötilasta	66	Kameratyyppi	Flir b60
Lämpötilaindeksi mitatusta pistelämpötilasta	102	Kameran sarjanumero	399010749

Sisäilman lämpötila (Ilman lämpötila lämpökuvasta)	15.0 °C
Paine-ero rakenteen yli (negatiivinen = alipaine sisällä)	-12Pa
Paine-erosta johtuva lisäys LT-ideksiin	TI +3,5

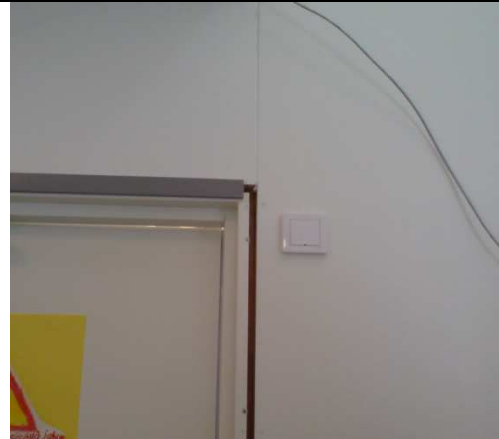
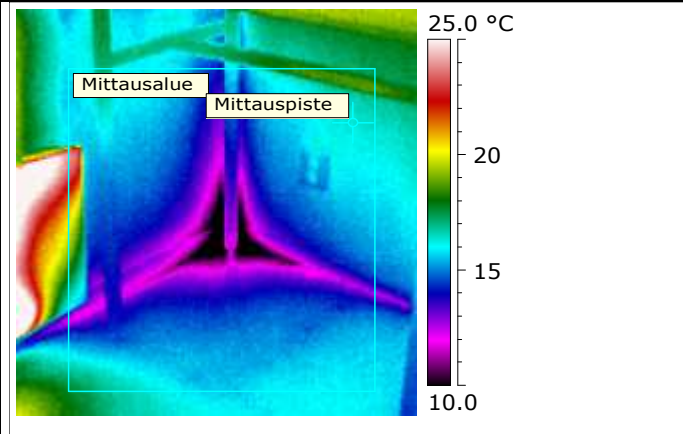
Nro 6.

Mittausparametrit

Sisäilman lämpötila (Ilman lämpötila lämpökuvasta)	15.0 °C
Paine-ero rakenteen yli (negatiivinen = alipaine sisällä)	-12Pa
Paine-erosta johtuva lisäys LT-ideksiin	TI +3,5

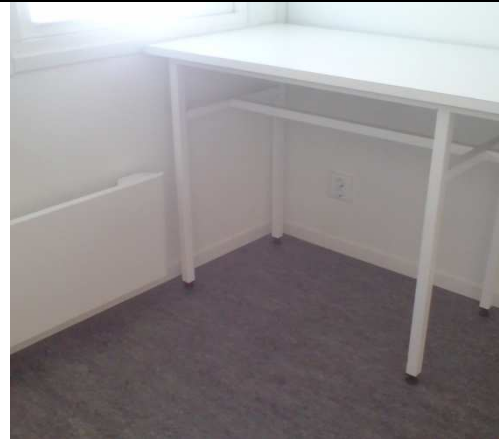
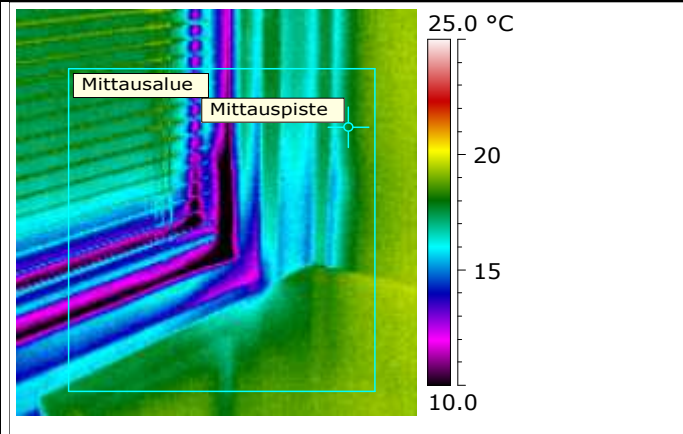
Nro 7.

Mittausparametrit

Mittauspisteen lämpötila	16.3 °C	Emissiivisyys (Lämpökuvasta)	0.95
Mittausalue maks. lämpötila	24.2 °C	Heijastuva lämpötila (LHei lämpökuvasta)	20.0 °C
Mittausalue min. lämpötila	5.6 °C	Etäisyys (Lämpökuvasta)	2.0 m
Lämpötilaindeksi mitatun alueen minimilämpötilasta	67	Kameratyyppi	Flir b60
Lämpötilaindeksi mitatusta pistelämpötilasta	94	Kameran sarjanumero	399010749

Sisäilman lämpötila (Ilman lämpötila lämpökuvasta)	20.0 °C
Paine-ero rakenteen yli (negatiivinen = alipaine sisällä)	-12Pa
Paine-erosta johtuva lisäys LT-ideksiin	TI +3,5

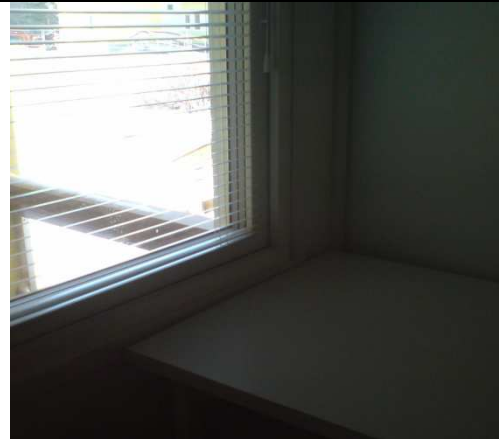
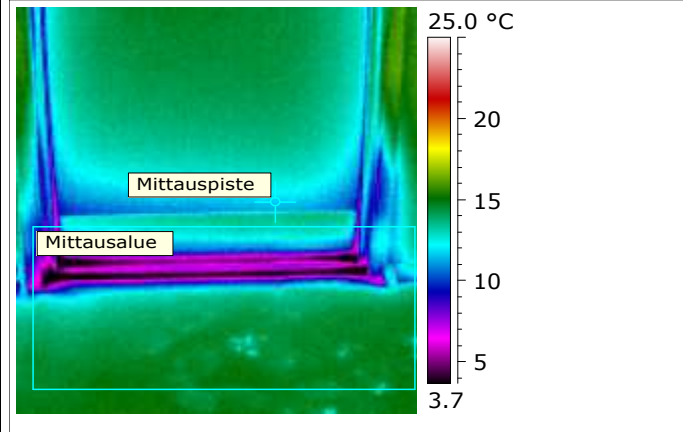
Nro 8.

Mittausparametrit

Sisäilman lämpötila (Ilman lämpötila lämpökuvasta)	20.0 °C
Paine-ero rakenteen yli (negatiivinen = alipaine sisällä)	-12Pa
Paine-erosta johtuva lisäys LT-ideksiin	TI +3,5

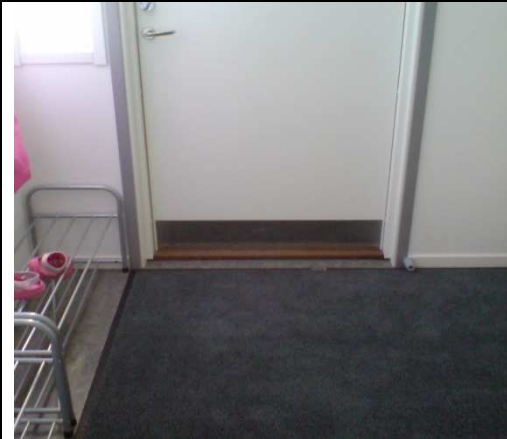
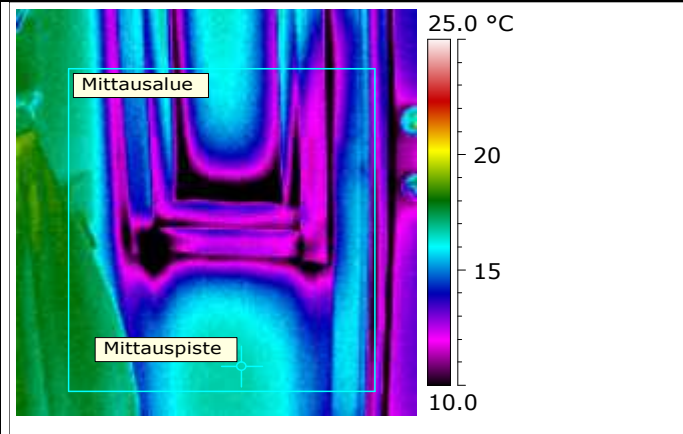
Nro 9.

Mittausparametrit

Sisäilman lämpötila (Ilman lämpötila lämpökuvasta)	20.0 °C
Paine-ero rakenteen yli (negatiivinen = alipaine sisällä)	-12Pa
Paine-erosta johtuva lisäys LT-ideksiin	TI +3,5

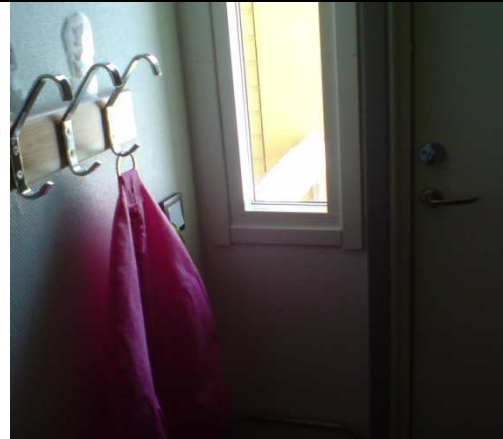
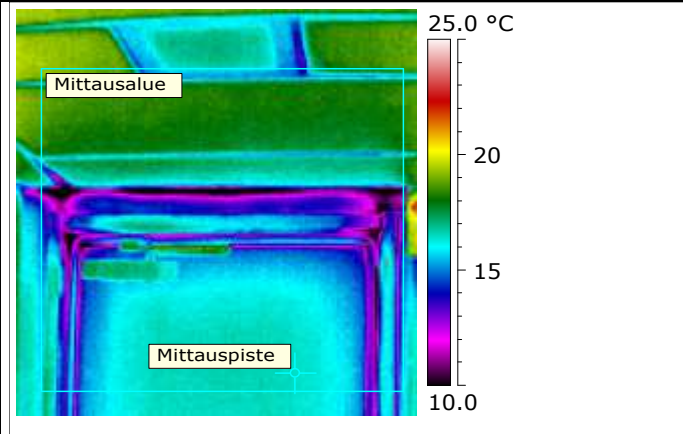
Nro 10.

Mittausparametrit

Sisäilman lämpötila (Ilman lämpötila lämpökuvasta)	20.0 °C
Paine-ero rakenteen yli (negatiivinen = alipaine sisällä)	-12Pa
Paine-erosta johtuva lisäys LT-ideksiin	TI +3,5

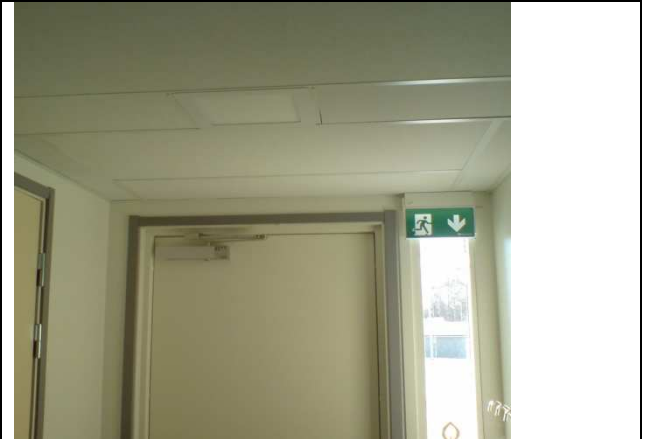
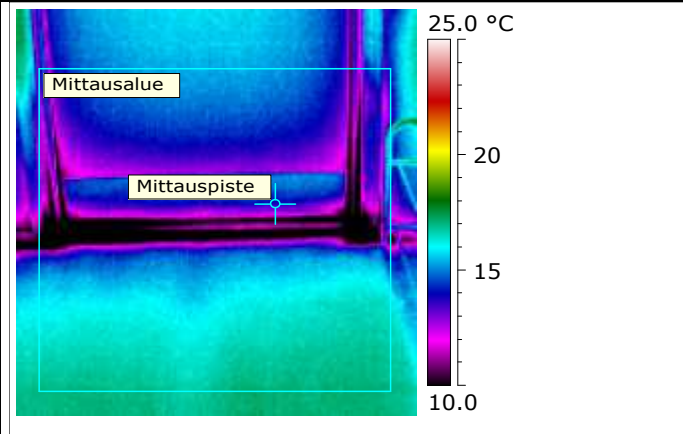
Nro 11.

Mittausparametrit

Sisäilman lämpötila (Ilman lämpötila lämpökuvasta)	20.0 °C
Paine-ero rakenteen yli (negatiivinen = alipaine sisällä)	-12Pa
Paine-erosta johtuva lisäys LT-ideksiin	TI +3,5

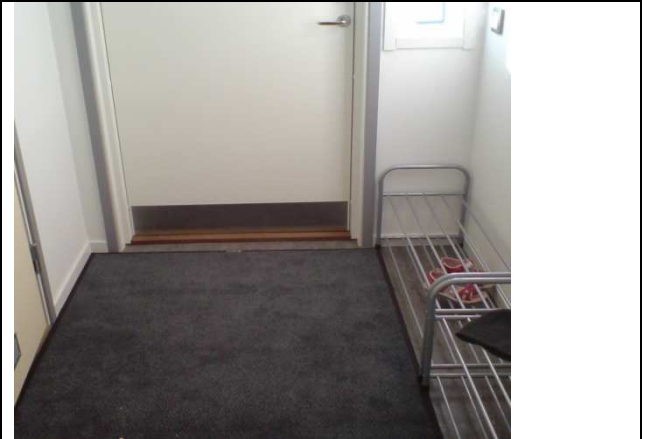
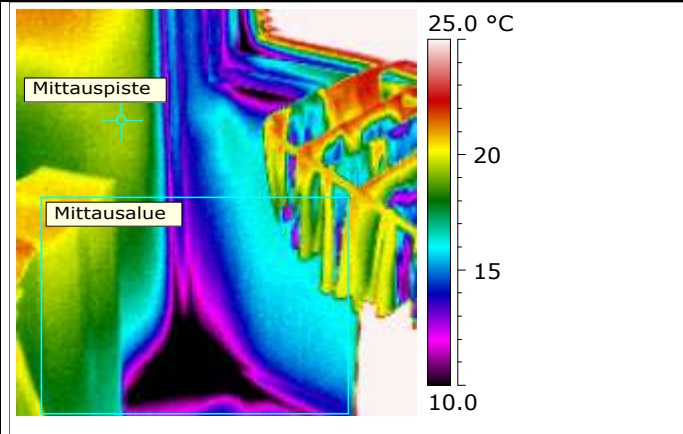
Nro 12.

Mittausparametrit

Sisäilman lämpötila (Ilman lämpötila lämpökuvasta)	20.0 °C
Paine-ero rakenteen yli (negatiivinen = alipaine sisällä)	-12Pa
Paine-erosta johtuva lisäys LT-ideksiin	TI +3,5

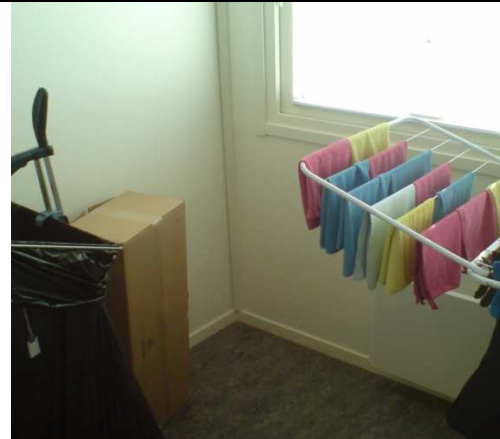
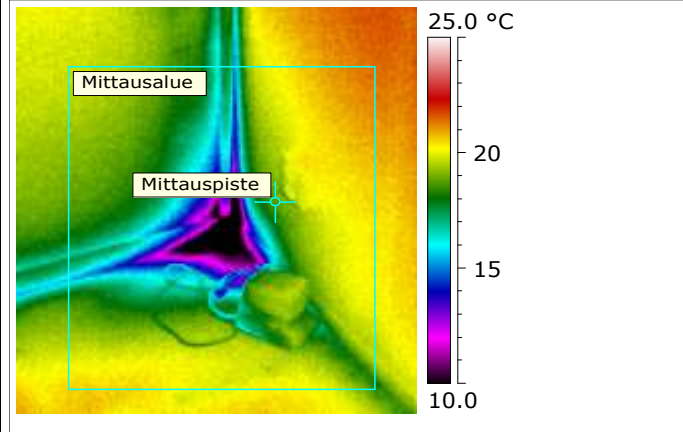
Nro 13.

Mittausparametrit

Sisäilman lämpötila (Ilman lämpötila lämpökuvasta)	20.0 °C
Paine-ero rakenteen yli (negatiivinen = alipaine sisällä)	-12Pa
Paine-erosta johtuva lisäys LT-ideksiin	TI +3,5

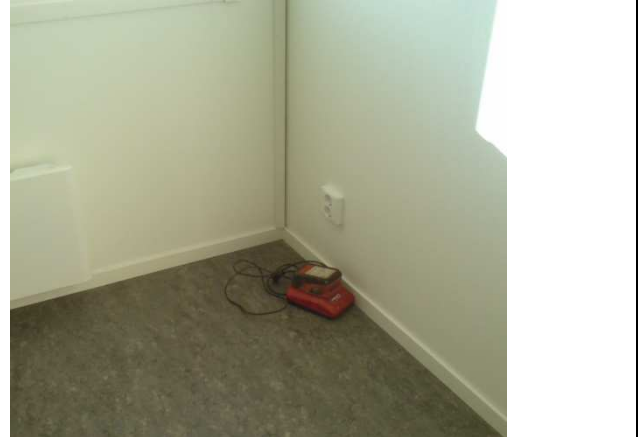
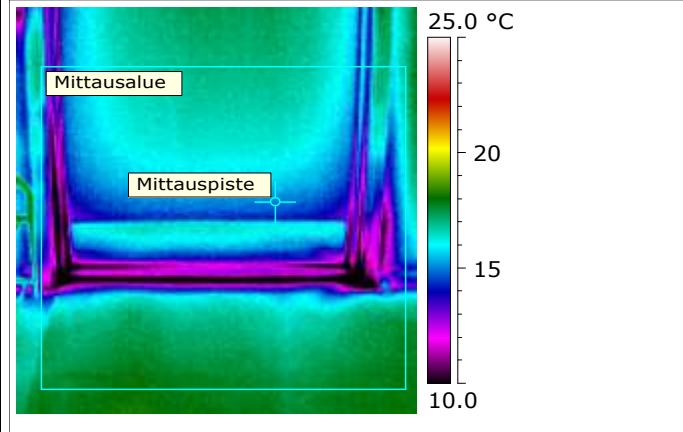
Nro 14.

Mittausparametrit

Sisäilman lämpötila (Ilman lämpötila lämpökuvasta)	20.0 °C
Paine-ero rakenteen yli (negatiivinen = alipaine sisällä)	-12Pa
Paine-erosta johtuva lisäys LT-ideksiin	TI +3,5

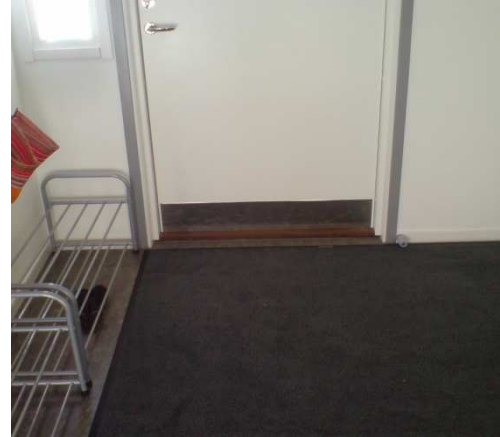
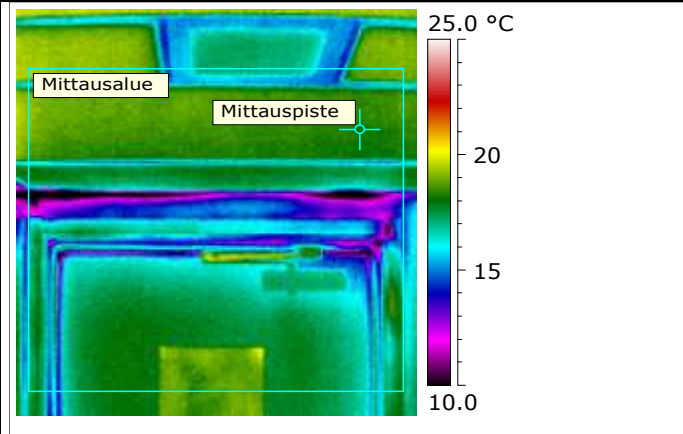
Nro 15.

Mittausparametrit

Sisäilman lämpötila (Ilman lämpötila lämpökuvasta)	20.0 °C
Paine-ero rakenteen yli (negatiivinen = alipaine sisällä)	-12Pa
Paine-erosta johtuva lisäys LT-ideksiin	TI +3,5

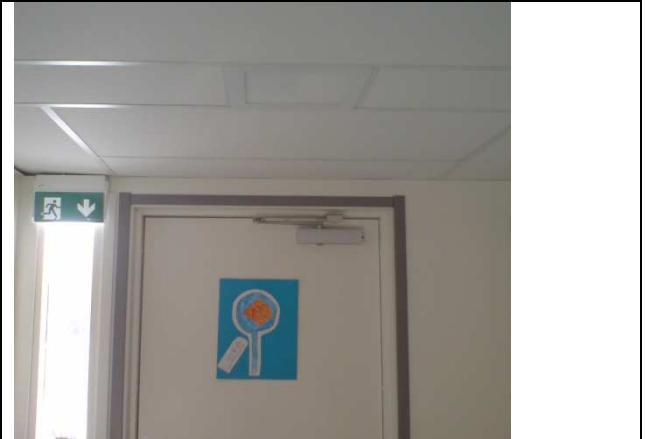
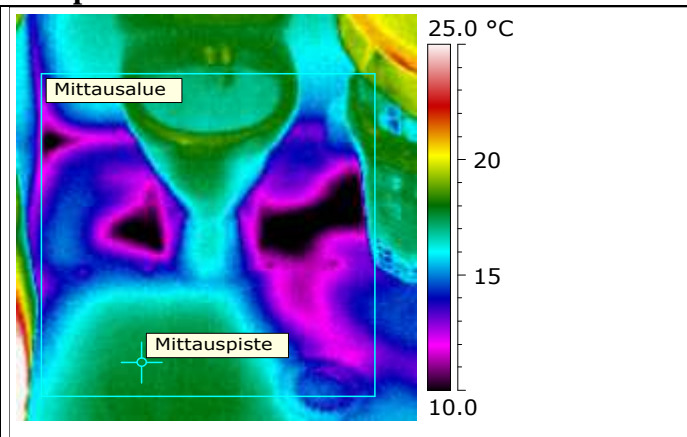
Nro 16.

Mittausparametrit

Sisäilman lämpötila (Ilman lämpötila lämpökuvasta)	20.0 °C
Paine-ero rakenteen yli (negatiivinen = alipaine sisällä)	-12Pa
Paine-erosta johtuva lisäys LT-ideksiin	TI +3,5

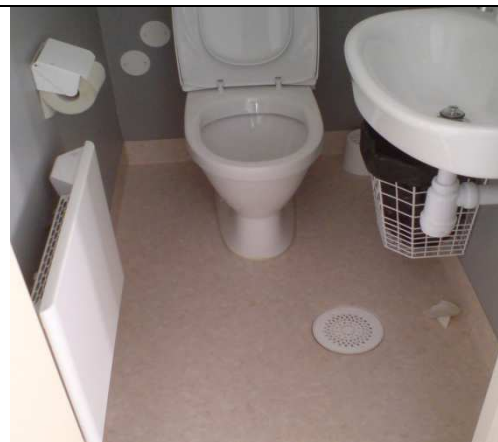
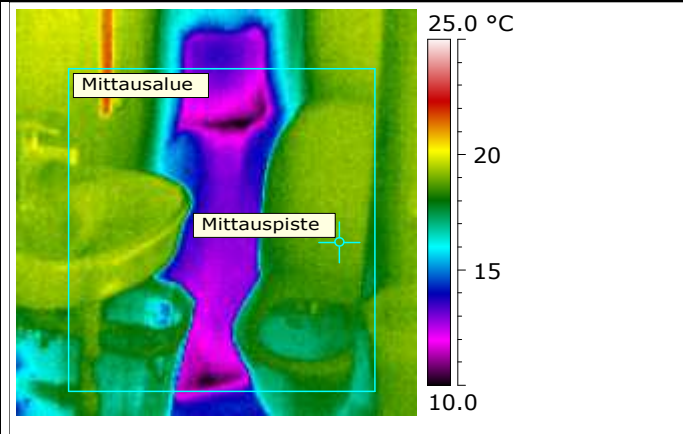
Nro 17.

Mittausparametrit

Sisäilman lämpötila (Ilman lämpötila lämpökuvasta)	20.0 °C
Paine-ero rakenteen yli (negatiivinen = alipaine sisällä)	-12Pa
Paine-erosta johtuva lisäys LT-ideksiin	TI +3,5

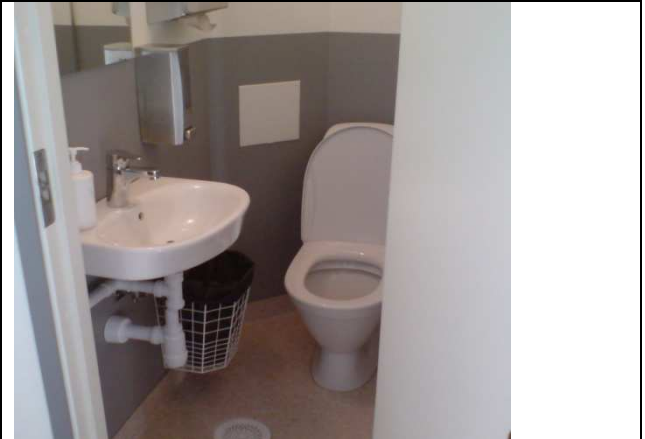
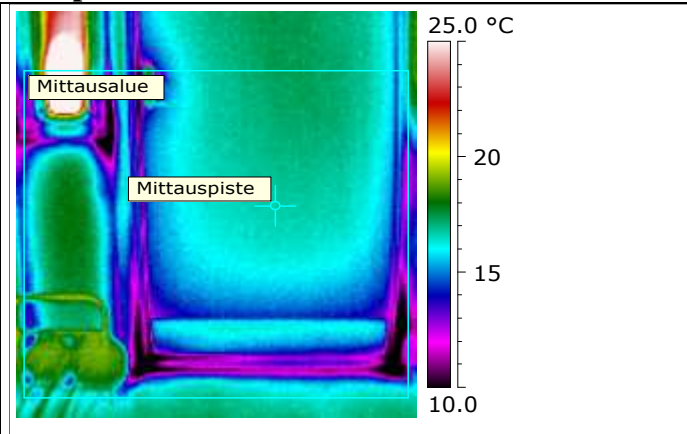
Nro 18.

Mittausparametrit

Sisäilman lämpötila (Ilman lämpötila lämpökuvasta)	20.0 °C
Paine-ero rakenteen yli (negatiivinen = alipaine sisällä)	-12Pa
Paine-erosta johtuva lisäys LT-ideksiin	TI +3,5

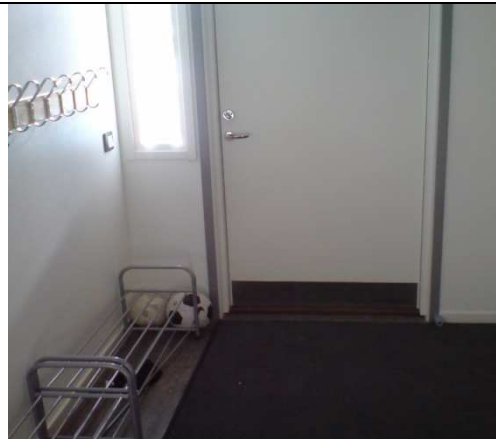
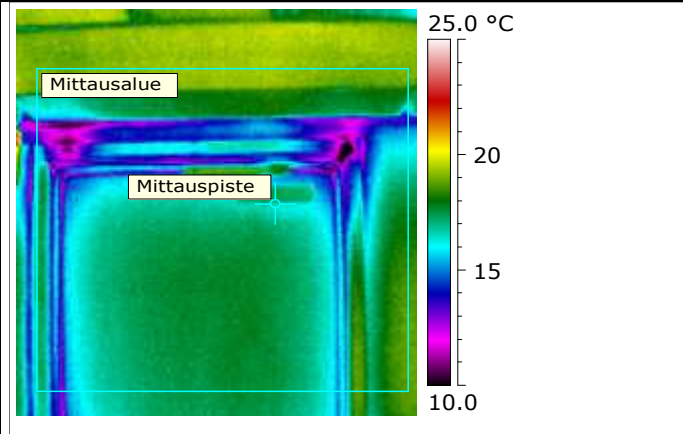
Nro 19.

Mittausparametrit

Sisäilman lämpötila (Ilman lämpötila lämpökuvasta)	20.0 °C
Paine-ero rakenteen yli (negatiivinen = alipaine sisällä)	-12Pa
Paine-erosta johtuva lisäys LT-ideksiin	TI +3,5

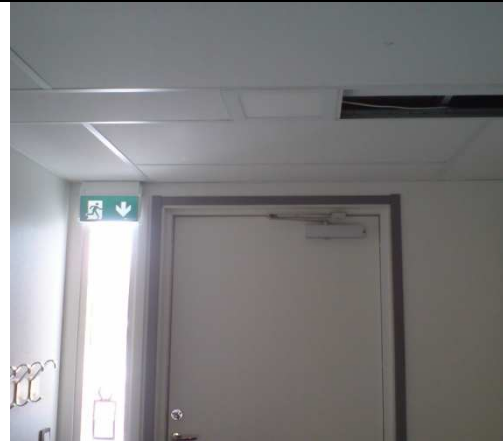
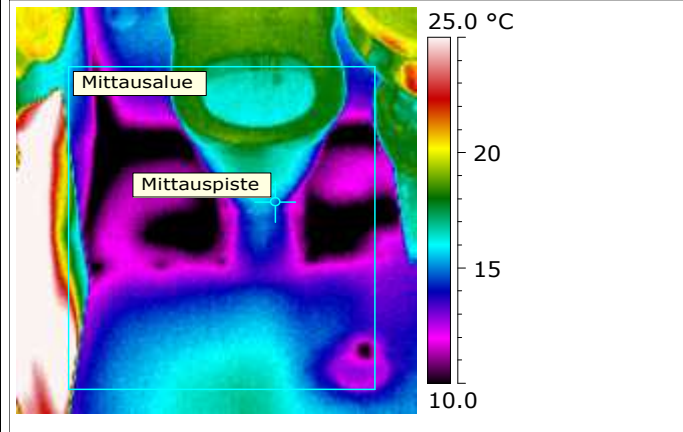
Nro 20.

Mittauspisteen lämpötila	16.6 °C
Mittausalue maks. lämpötila	19.6 °C
Mittausalue min. lämpötila	7.8 °C
Lämpötilaindeksi mitatun alueen minimilämpötilasta	72
Lämpötilaindeksi mitatusta pistelämpötilasta	95

Mittausparametrit

Sisäilman lämpötila (Ilman lämpötila lämpökuvasta)	20.0 °C
Paine-ero rakenteen yli (negatiivinen = alipaine sisällä)	-12Pa
Paine-erosta johtuva lisäys LT-ideksiin	TI +3,5

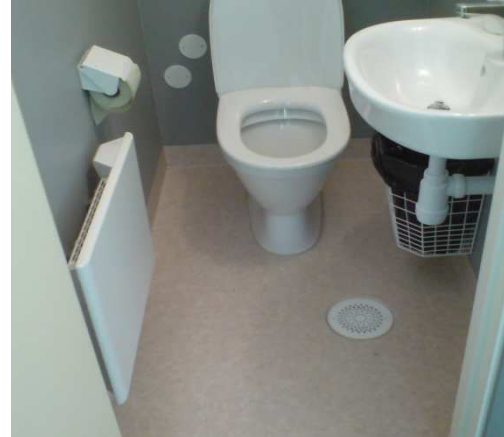
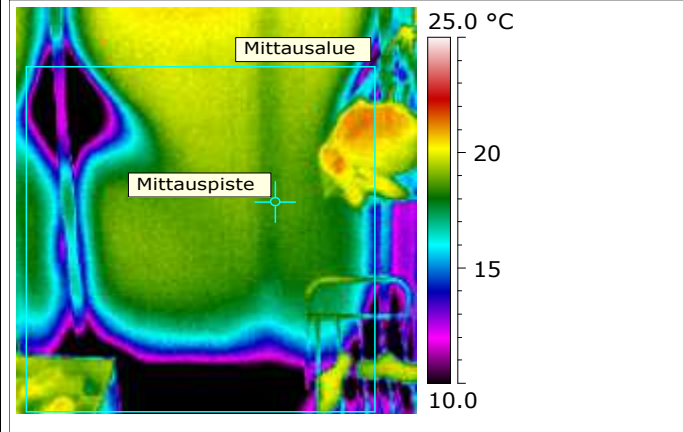
Nro 21.

Mittausparametrit

Sisäilman lämpötila (Ilman lämpötila lämpökuvasta)	20.0 °C
Paine-ero rakenteen yli (negatiivinen = alipaine sisällä)	-12Pa
Paine-erosta johtuva lisäys LT-ideksiin	TI +3,5

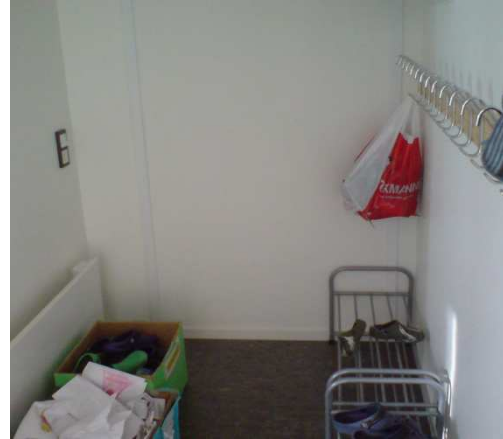
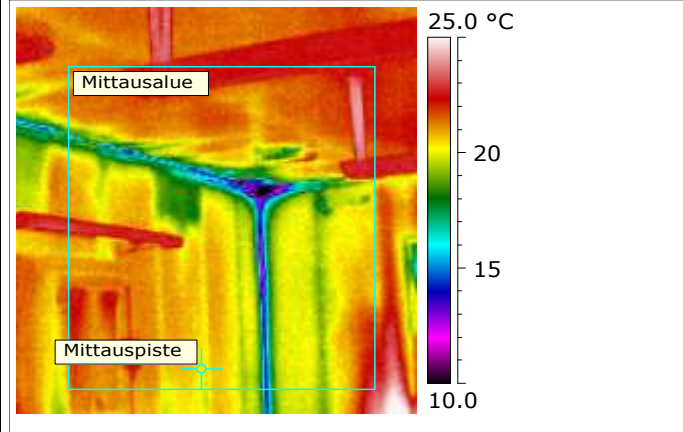
Nro 22.

Mittausparametrit

Sisäilman lämpötila (Ilman lämpötila lämpökuvasta)	20.0 °C
Paine-ero rakenteen yli (negatiivinen = alipaine sisällä)	-12Pa
Paine-erosta johtuva lisäys LT-ideksiin	TI +3,5

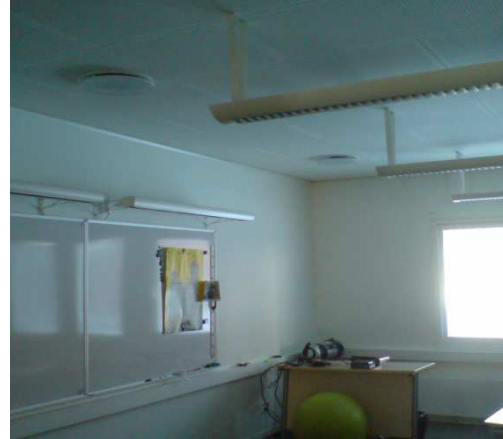
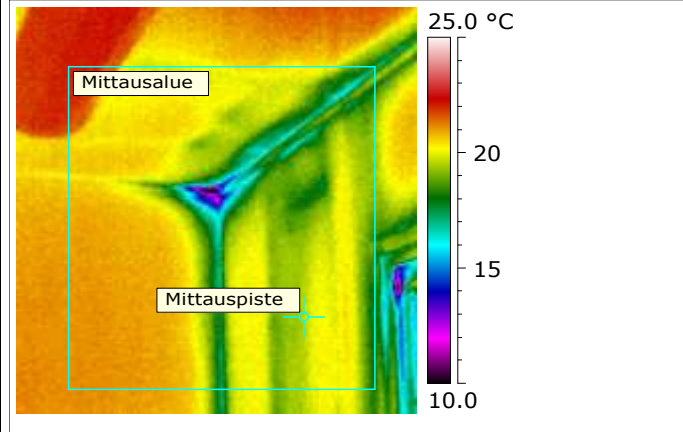
Nro 23.

Sisäilman lämpötila (Ilman lämpötila lämpökuvasta)	21.0 °C
Paine-ero rakenteen yli (negatiivinen = alipaine sisällä)	-12Pa
Paine-erosta johtuva lisäys LT-ideksiin	TI +3,5

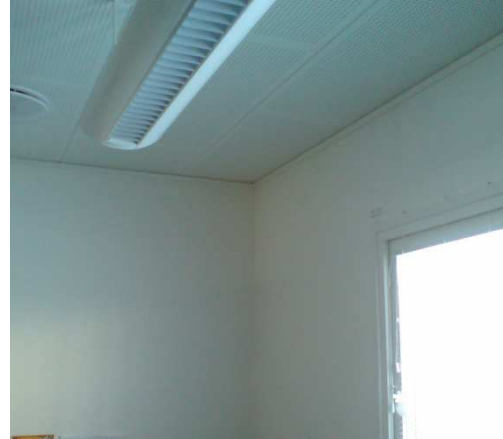
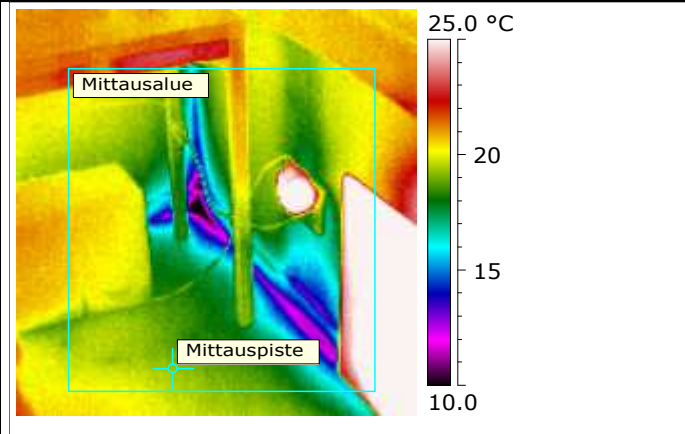
Nro 24.

Sisäilman lämpötila (Ilman lämpötila lämpökuvasta)	20.0 °C
Paine-ero rakenteen yli (negatiivinen = alipaine sisällä)	-12Pa
Paine-erosta johtuva lisäys LT-ideksiin	TI +3,5

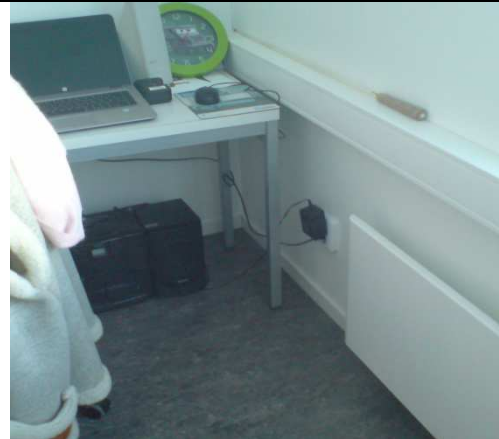
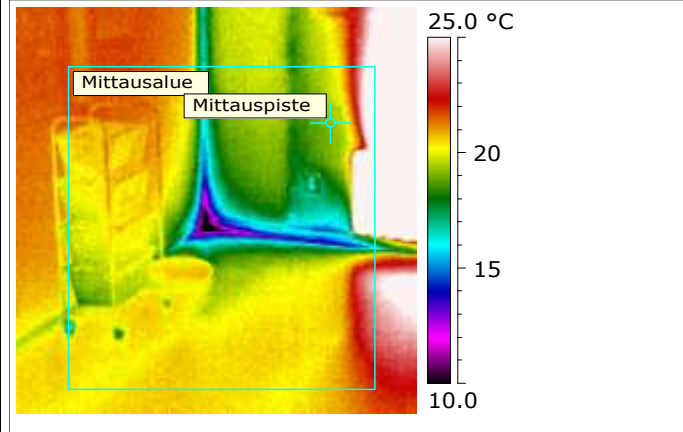
Nro 25.

Sisäilman lämpötila (Ilman lämpötila lämpökuvasta)	20.0 °C
Paine-ero rakenteen yli (negatiivinen = alipaine sisällä)	-12Pa
Paine-erosta johtuva lisäys LT-ideksiin	TI +3,5

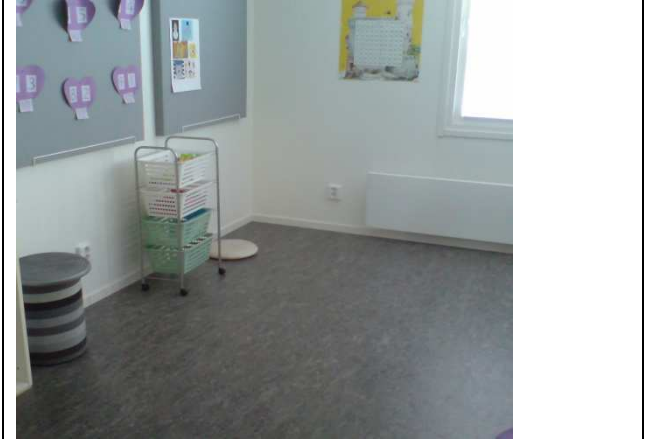
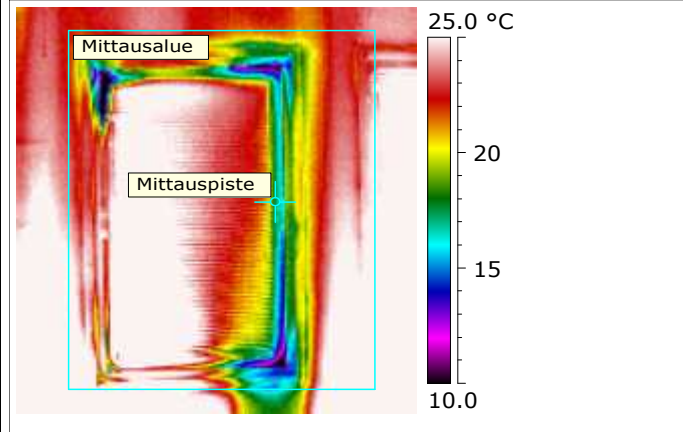
Nro 26.

Sisäilman lämpötila (Ilman lämpötila lämpökuvasta)	20.0 °C
Paine-ero rakenteen yli (negatiivinen = alipaine sisällä)	-12Pa
Paine-erosta johtuva lisäys LT-ideksiin	TI +3,5

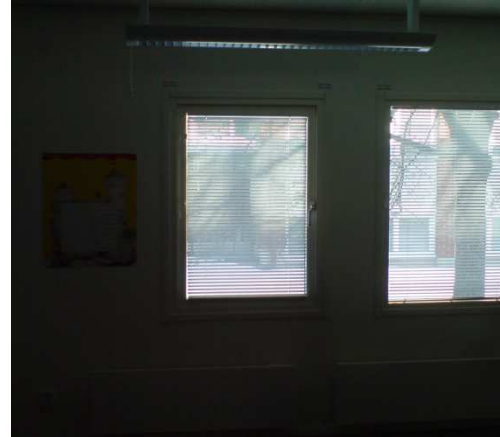
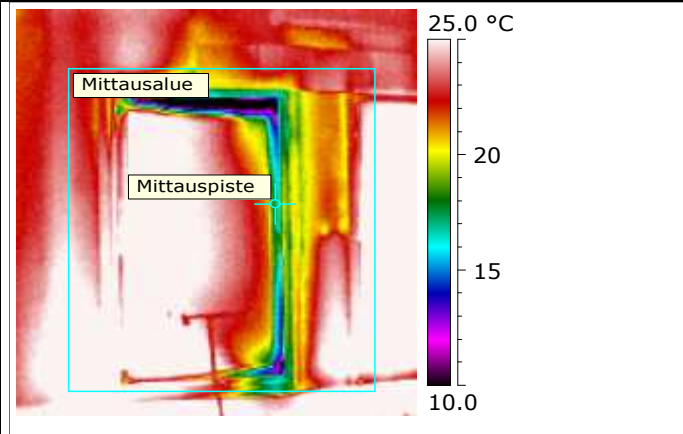
Nro 27.

Sisäilman lämpötila (Ilman lämpötila lämpökuvasta)	20.0 °C
Paine-ero rakenteen yli (negatiivinen = alipaine sisällä)	-12Pa
Paine-erosta johtuva lisäys LT-ideksiin	TI +3,5

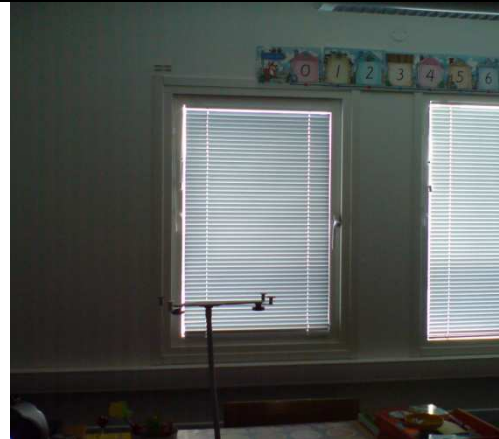
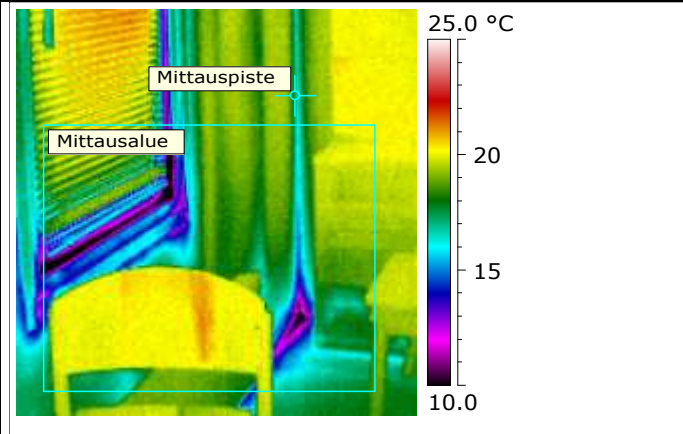
Nro 28.

Mittauspisteen lämpötila	17.0 °C	Emissiivisyys (Lämpökuvasta)	0.95
Mittausalue maks. lämpötila	36.3 °C	Heijastuva lämpötila (LHei lämpökuvasta)	21.0 °C
Mittausalue min. lämpötila	3.2 °C	Etäisyys (Lämpökuvasta)	2.0 m
Lämpötilaindeksi mitatun alueen minimilämpötilasta	59	Kameratyyppi	Flir b60
Lämpötilaindeksi mitatusta pistelämpötilasta	93	Kameran sarjanumero	399010749

Sisäilman lämpötila (Ilman lämpötila lämpökuvasta)	21.0 °C
Paine-ero rakenteen yli (negatiivinen = alipaine sisällä)	-12Pa
Paine-erosta johtuva lisäys LT-ideksiin	TI +3,5

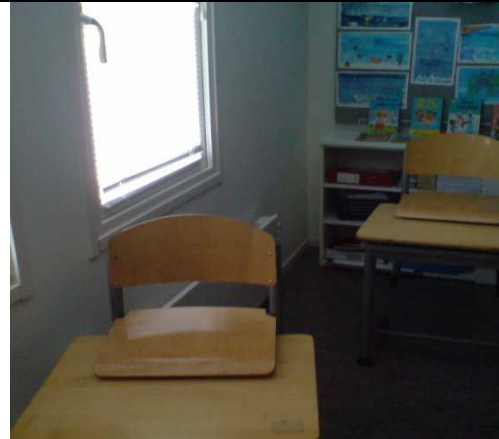
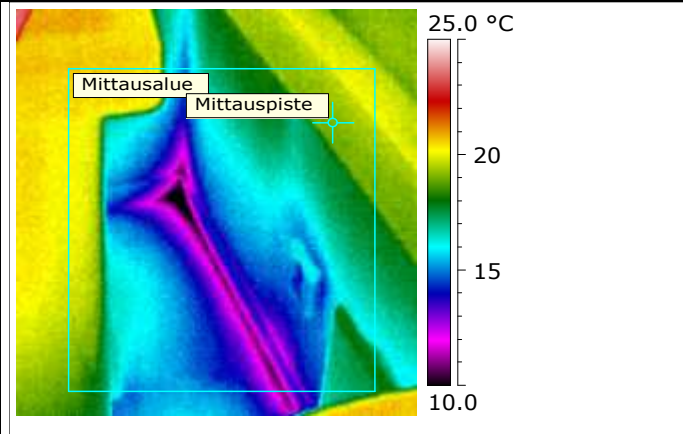
Nro 29.

Sisäilman lämpötila (Ilman lämpötila lämpökuvasta)	21.0 °C
Paine-ero rakenteen yli (negatiivinen = alipaine sisällä)	-12Pa
Paine-erosta johtuva lisäys LT-ideksiin	TI +3,5

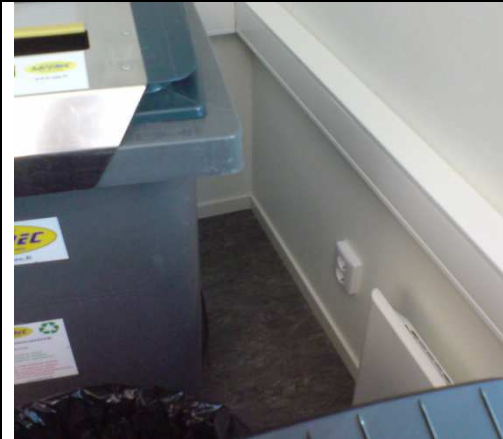
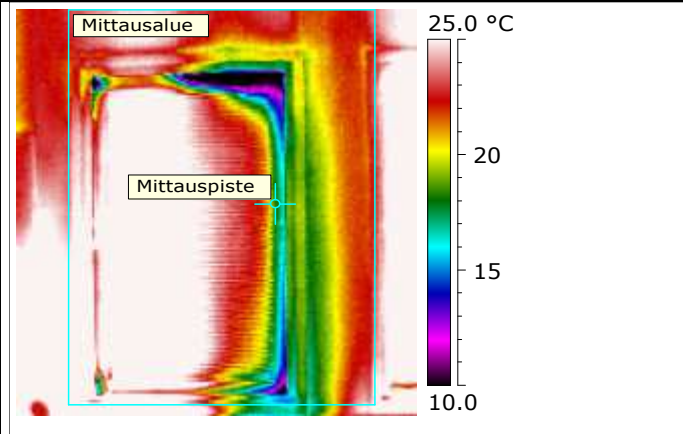
Nro 30.

Sisäilman lämpötila (Ilman lämpötila lämpökuvasta)	20.0 °C
Paine-ero rakenteen yli (negatiivinen = alipaine sisällä)	-12Pa
Paine-erosta johtuva lisäys LT-ideksiin	TI +3,5

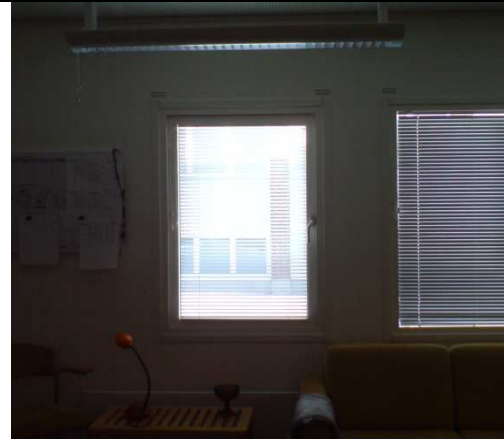
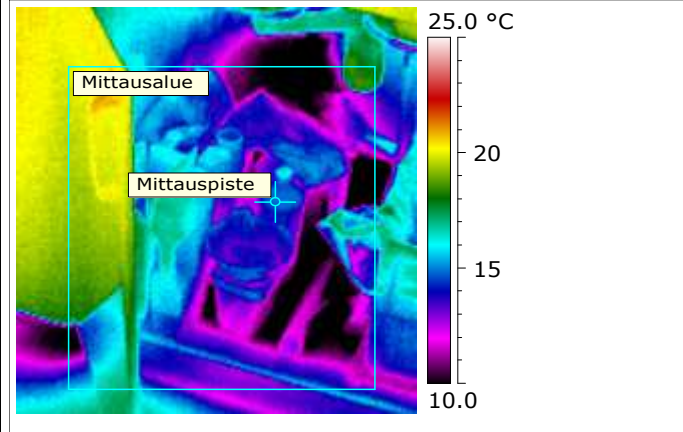
Nro 31.

Sisäilman lämpötila (Ilman lämpötila lämpökuvasta)	21.0 °C
Paine-ero rakenteen yli (negatiivinen = alipaine sisällä)	-12Pa
Paine-erosta johtuva lisäys LT-ideksiin	TI +3,5

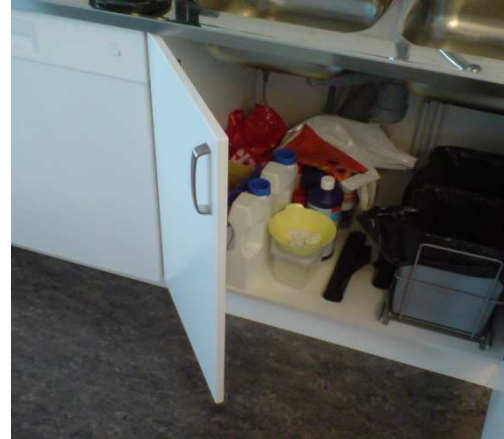
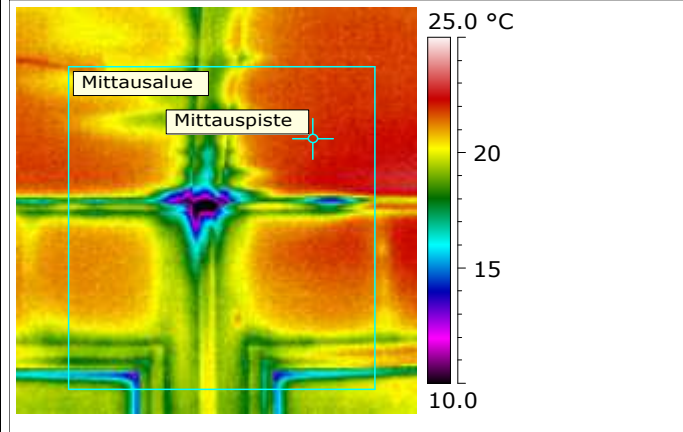
Nro 32.

Sisäilman lämpötila (Ilman lämpötila lämpökuvasta)	21.0 °C
Paine-ero rakenteen yli (negatiivinen = alipaine sisällä)	-12Pa
Paine-erosta johtuva lisäys LT-ideksiin	TI +3,5

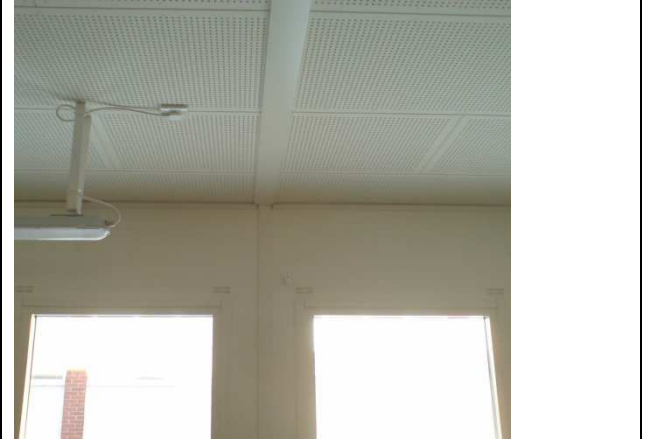
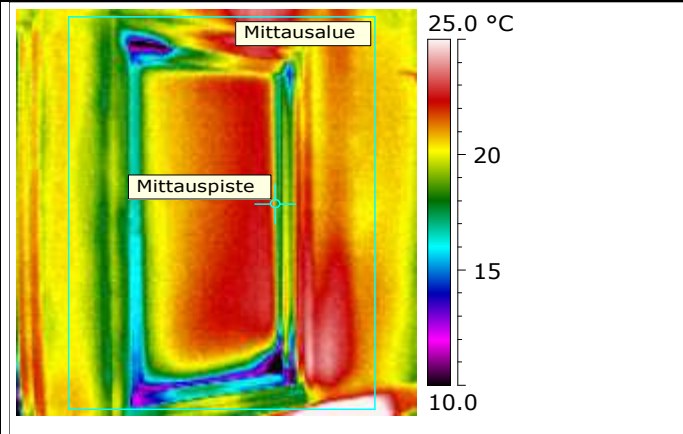
Nro 33.

Sisäilman lämpötila (Ilman lämpötila lämpökuvasta)	21.0 °C
Paine-ero rakenteen yli (negatiivinen = alipaine sisällä)	-12Pa
Paine-erosta johtuva lisäys LT-ideksiin	TI +3,5

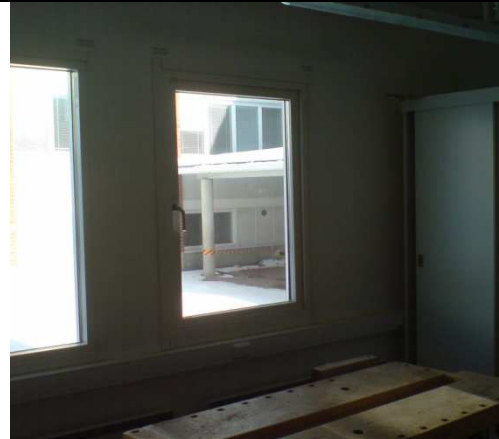
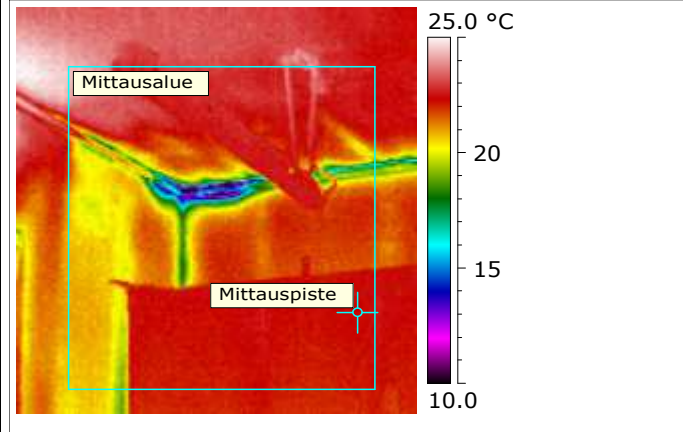
Nro 34.

Sisäilman lämpötila (Ilman lämpötila lämpökuvasta)	21.0 °C
Paine-ero rakenteen yli (negatiivinen = alipaine sisällä)	-12Pa
Paine-erosta johtuva lisäys LT-ideksiin	TI +3,5

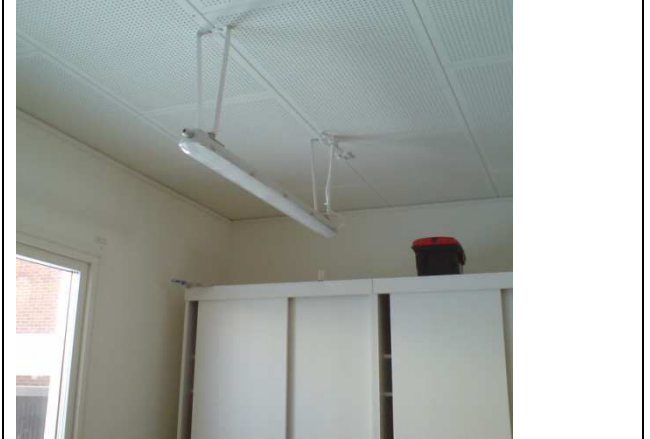
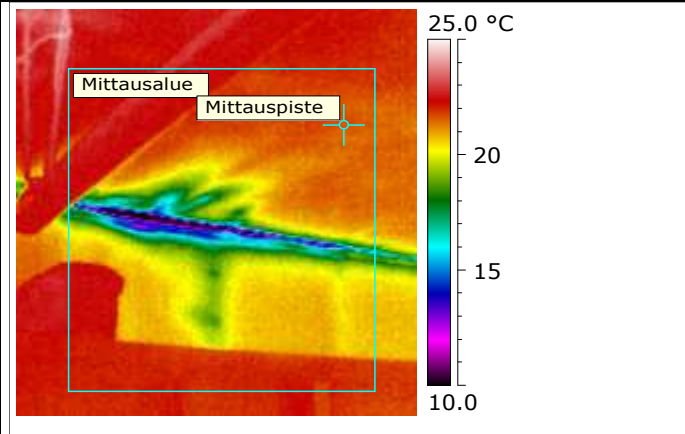
Nro 35.

Sisäilman lämpötila (Ilman lämpötila lämpökuvasta)	21.0 °C
Paine-ero rakenteen yli (negatiivinen = alipaine sisällä)	-12Pa
Paine-erosta johtuva lisäys LT-ideksiin	TI +3,5

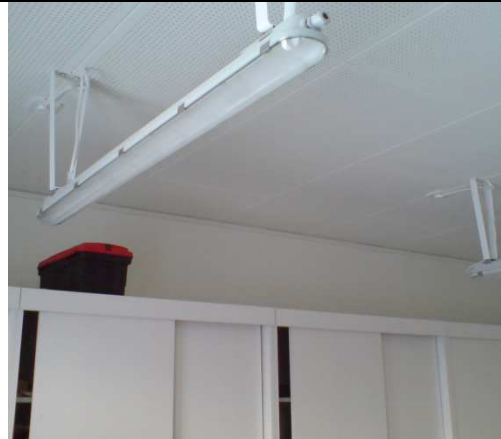
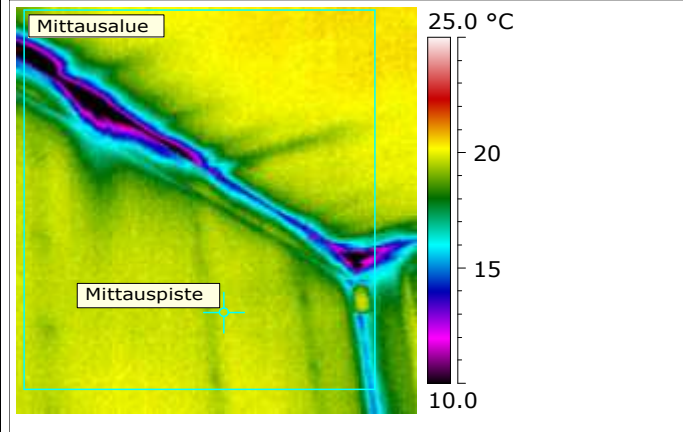
Nro 36.

Sisäilman lämpötila (Ilman lämpötila lämpökuvasta)	21.0 °C
Paine-ero rakenteen yli (negatiivinen = alipaine sisällä)	-12Pa
Paine-erosta johtuva lisäys LT-ideksiin	TI +3,5

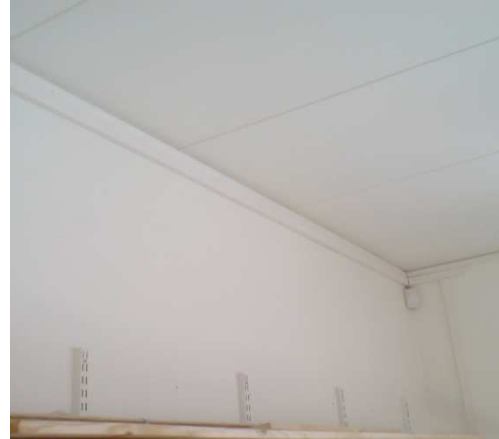
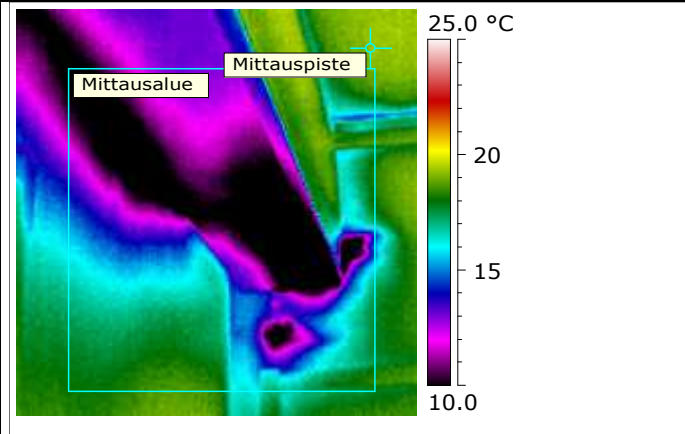
Nro 37.

Sisäilman lämpötila (Ilman lämpötila lämpökuvasta)	21.0 °C
Paine-ero rakenteen yli (negatiivinen = alipaine sisällä)	-12Pa
Paine-erosta johtuva lisäys LT-ideksiin	TI +3,5

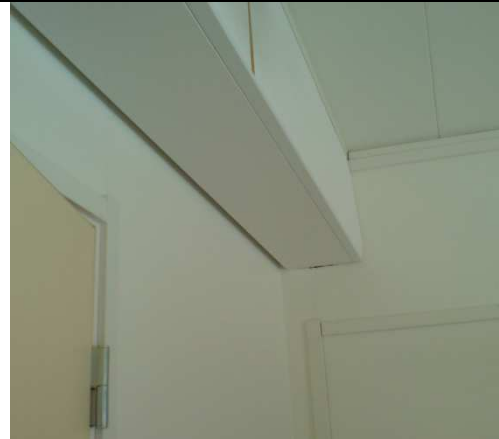
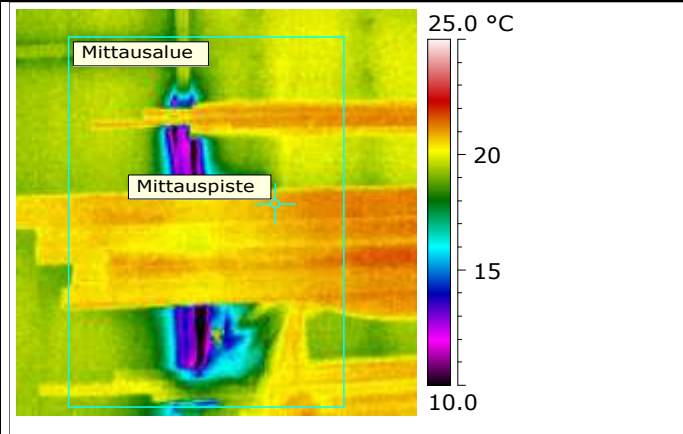
Nro 38.

Sisäilman lämpötila (Ilman lämpötila lämpökuvasta)	21.0 °C
Paine-ero rakenteen yli (negatiivinen = alipaine sisällä)	-12Pa
Paine-erosta johtuva lisäys LT-ideksiin	TI +3,5

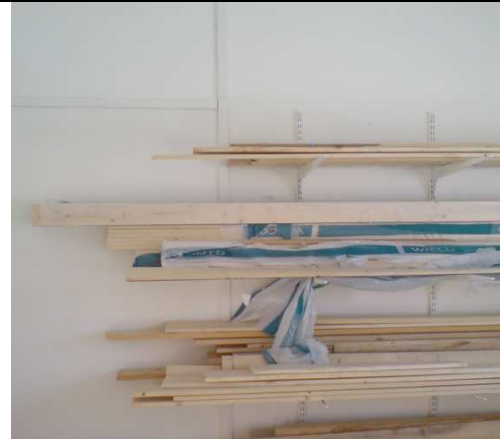
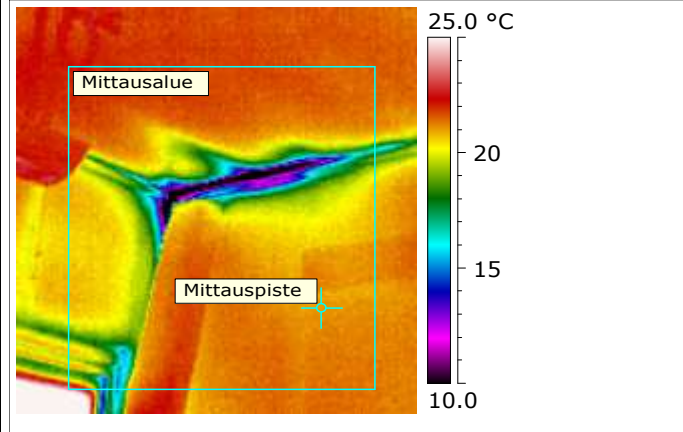
Nro 39.

Sisäilman lämpötila (Ilman lämpötila lämpökuvasta)	21.0 °C
Paine-ero rakenteen yli (negatiivinen = alipaine sisällä)	-12Pa
Paine-erosta johtuva lisäys LT-ideksiin	TI +3,5

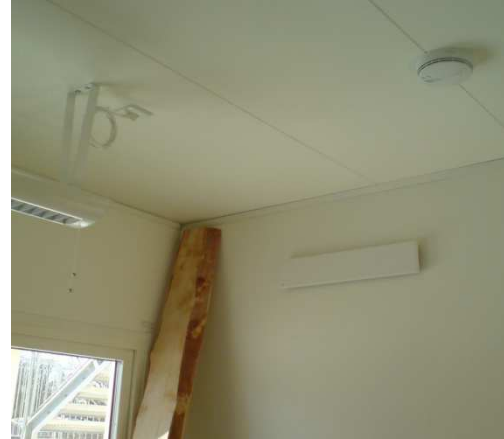
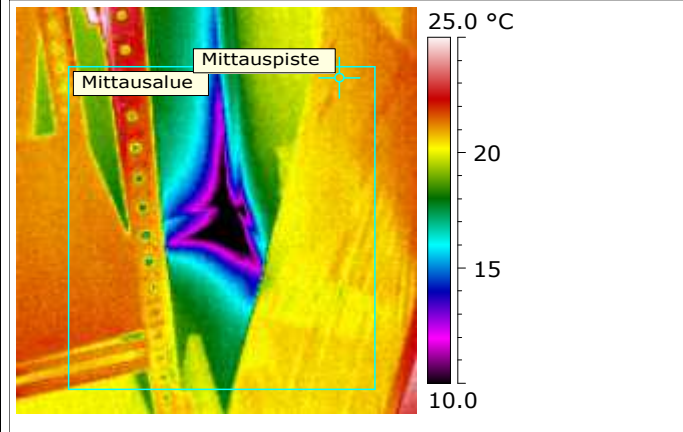
Nro 40.

Mittauspisteen lämpötila	21.0 °C	Emissiivisyys (Lämpökuvasta)	0.95
Mittausalue maks. lämpötila	25.8 °C	Heijastuva lämpötila (LHei lämpökuvasta)	21.0 °C
Mittausalue min. lämpötila	3.1 °C	Etäisyys (Lämpökuvasta)	2.0 m
Lämpötilaindeksi mitatun alueen minimilämpötilasta	59	Kameratyyppi	Flir b60
Lämpötilaindeksi mitatusta pistelämpötilasta	103	Kameran sarjanumero	399010749

Sisäilman lämpötila (Ilman lämpötila lämpökuvasta)	21.0 °C
Paine-ero rakenteen yli (negatiivinen = alipaine sisällä)	-12Pa
Paine-erosta johtuva lisäys LT-ideksiin	TI +3,5

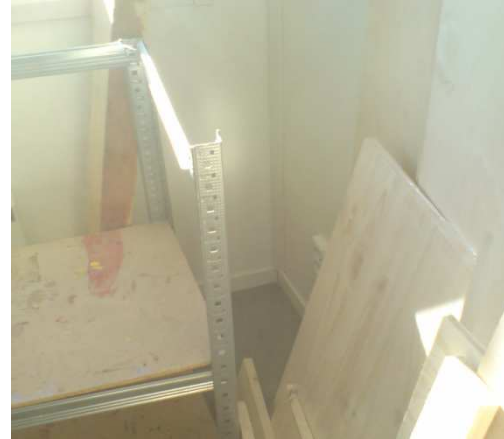
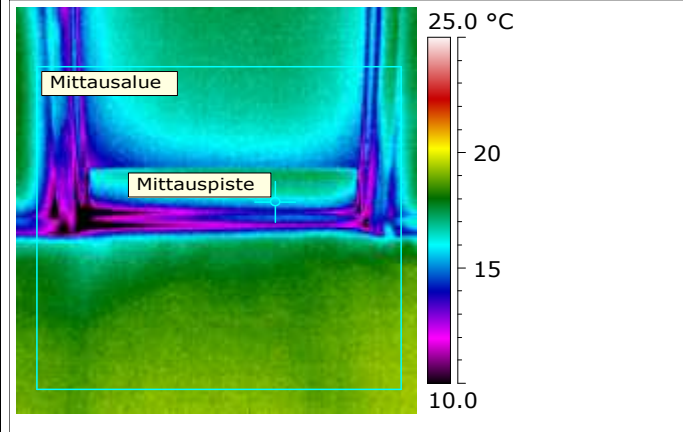
Nro 41.

Sisäilman lämpötila (Ilman lämpötila lämpökuvasta)	21.0 °C
Paine-ero rakenteen yli (negatiivinen = alipaine sisällä)	-12Pa
Paine-erosta johtuva lisäys LT-ideksiin	TI +3,5

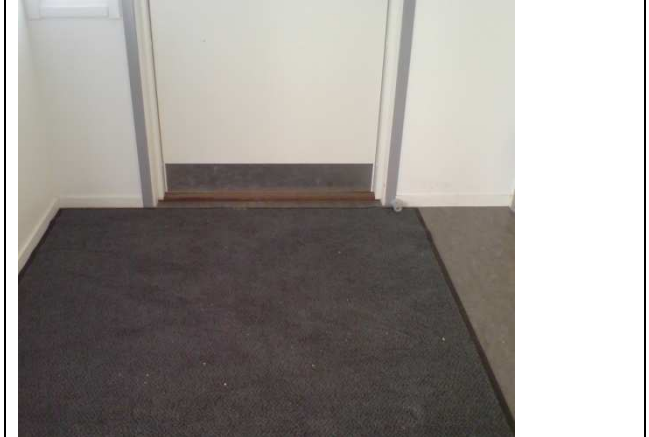
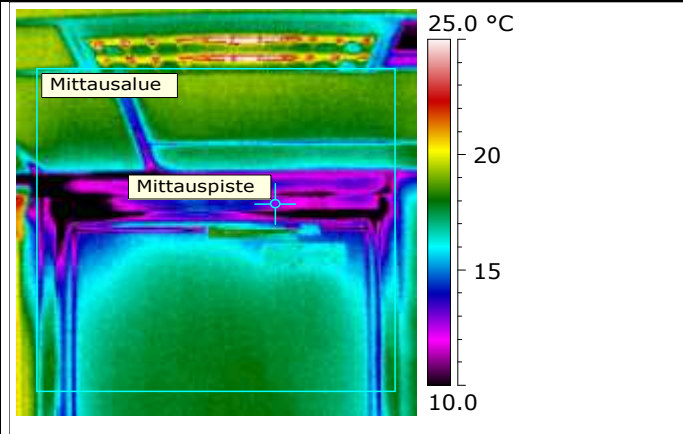
Nro 42.

Sisäilman lämpötila (Ilman lämpötila lämpökuvasta)	21.0 °C
Paine-ero rakenteen yli (negatiivinen = alipaine sisällä)	-12Pa
Paine-erosta johtuva lisäys LT-ideksiin	TI +3,5
