VÄISTÖTILOJEN LAATUMITTAUKSET JA VUOKRAKUSTANNUSTEN TAR- KASTELU

Opinnäytetyö
Rakennustekniikka

2018

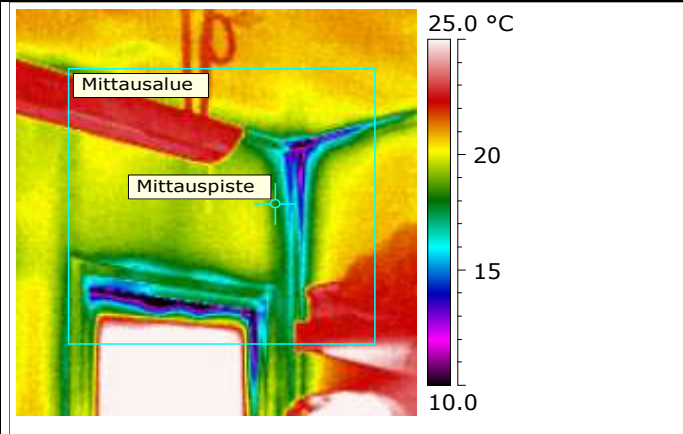
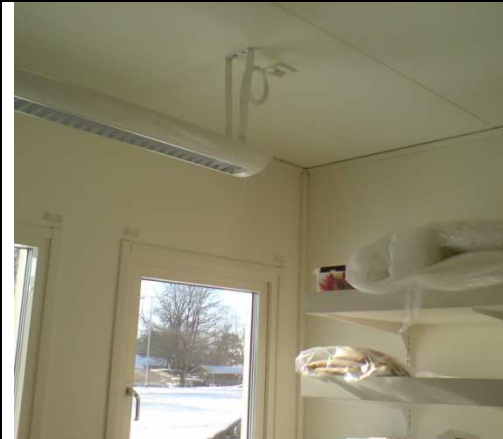
Nro 44.

Sisäilman lämpötila (Ilman lämpötila lämpökuvasta)	21.0 °C
Paine-ero rakenteen yli (negatiivinen = alipaine sisällä)	-12Pa
Paine-erosta johtuva lisäys LT-ideksiin	TI +3,5

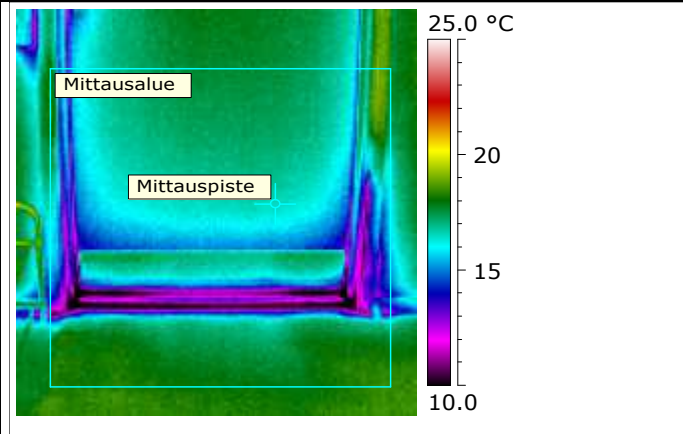
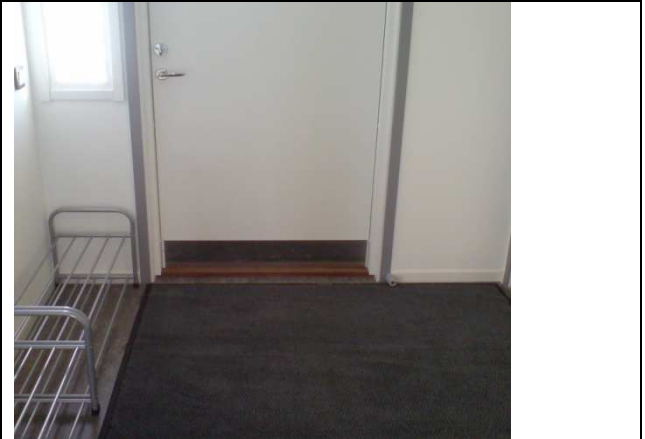
Nro 45.

Sisäilman lämpötila (Ilman lämpötila lämpökuvasta)	21.0 °C
Paine-ero rakenteen yli (negatiivinen = alipaine sisällä)	-12Pa
Paine-erosta johtuva lisäys LT-ideksiin	TI +3,5

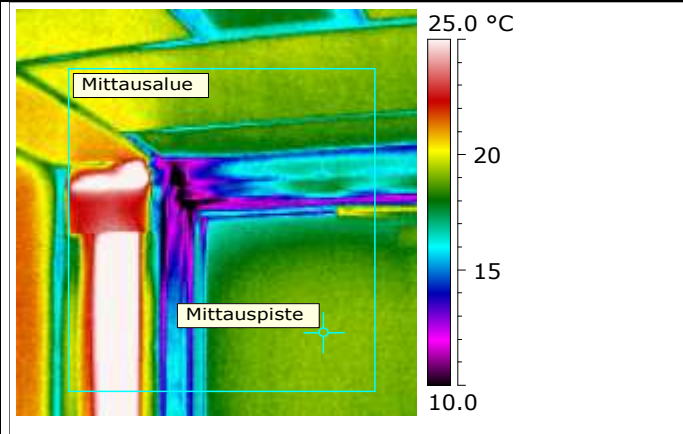
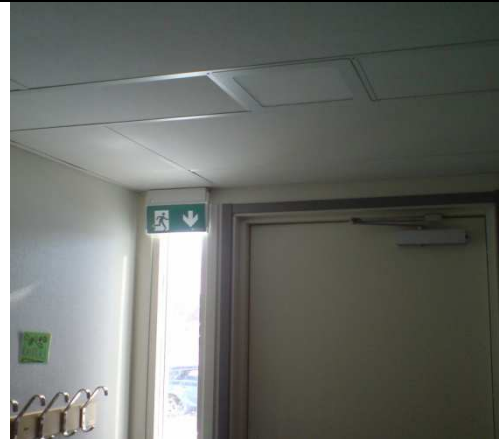
Nro 46.

Sisäilman lämpötila (Ilman lämpötila lämpökuvasta)	21.0 °C
Paine-ero rakenteen yli (negatiivinen = alipaine sisällä)	-12Pa
Paine-erosta johtuva lisäys LT-ideksiin	TI +3,5

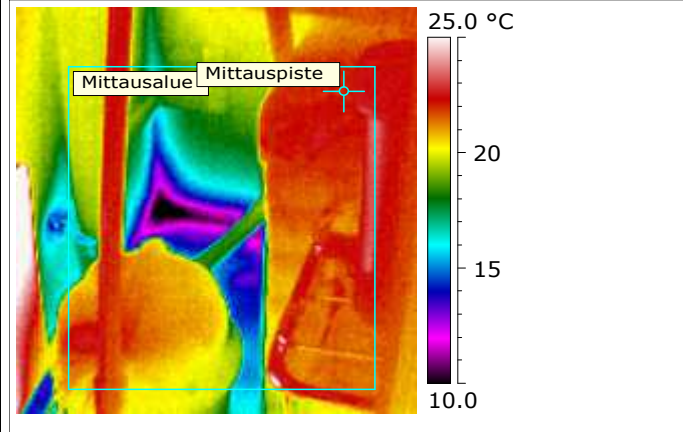
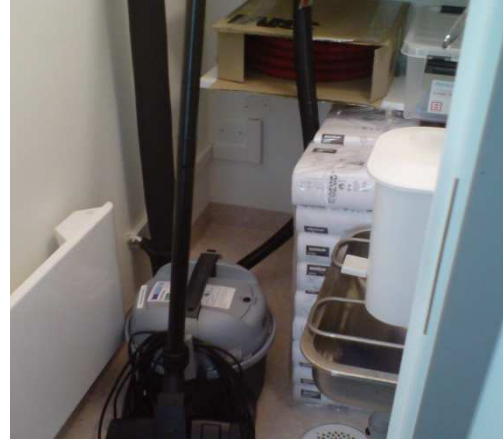
Nro 47.

Sisäilman lämpötila (Ilman lämpötila lämpökuvasta)	21.0 °C
Paine-ero rakenteen yli (negatiivinen = alipaine sisällä)	-12Pa
Paine-erosta johtuva lisäys LT-ideksiin	TI +3,5

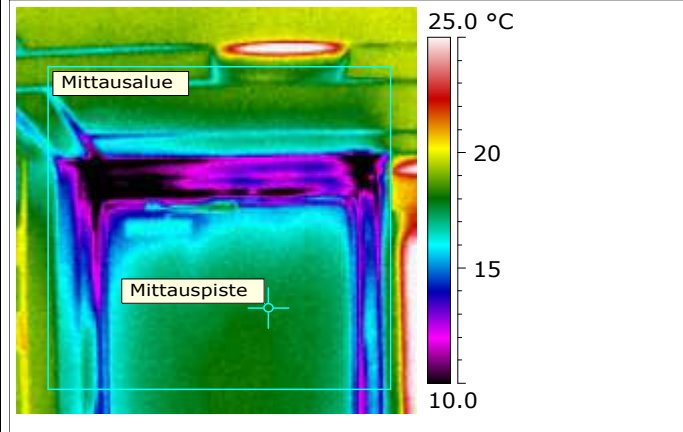
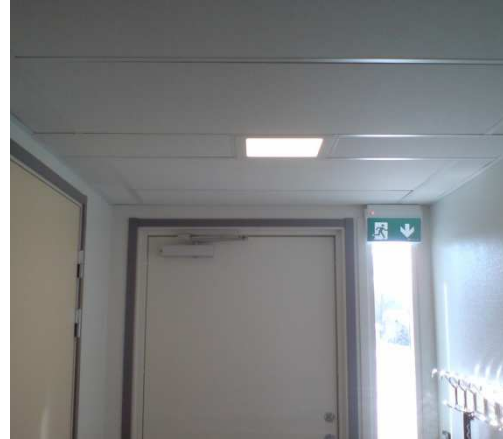
Nro 48.

Sisäilman lämpötila (Ilman lämpötila lämpökuvasta)	20.0 °C
Paine-ero rakenteen yli (negatiivinen = alipaine sisällä)	-12Pa
Paine-erosta johtuva lisäys LT-ideksiin	TI +3,5

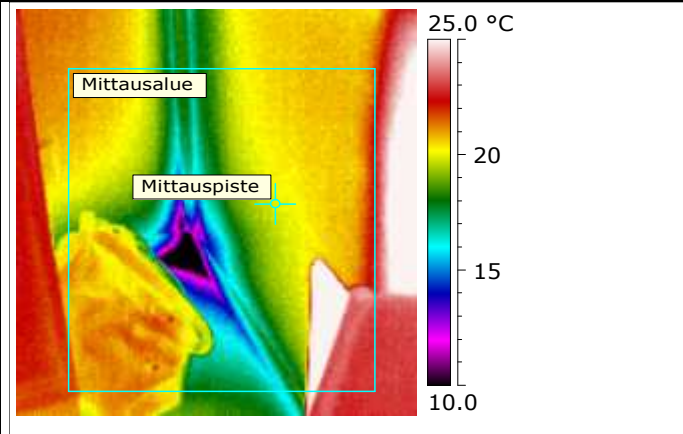
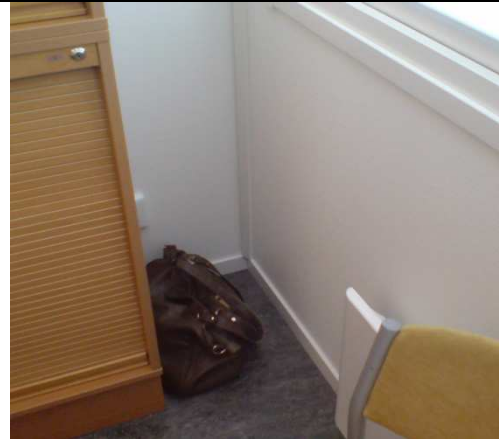
Nro 49.

Sisäilman lämpötila (Ilman lämpötila lämpökuvasta)	20.0 °C
Paine-ero rakenteen yli (negatiivinen = alipaine sisällä)	-12Pa
Paine-erosta johtuva lisäys LT-ideksiin	TI +3,5

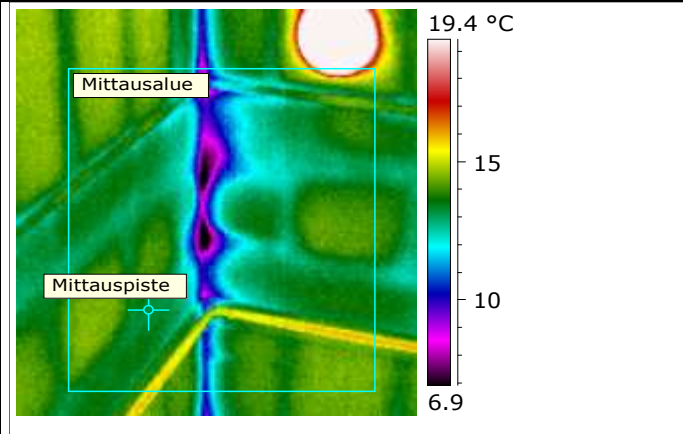
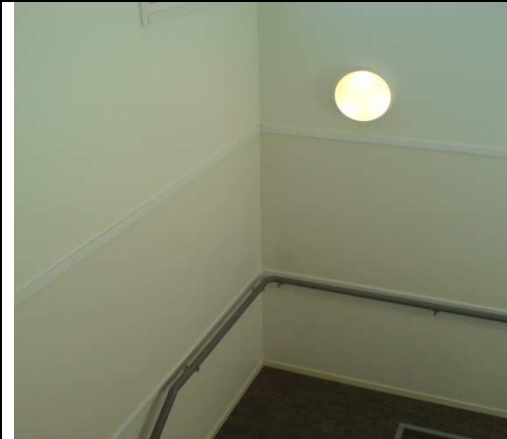
Nro 1.

Sisäilman lämpötila (Ilman lämpötila lämpökuvasta)	15.0 °C
Paine-ero rakenteen yli (negatiivinen = alipaine sisällä)	-12Pa
Paine-erosta johtuva lisäys LT-ideksiin	TI +3,5

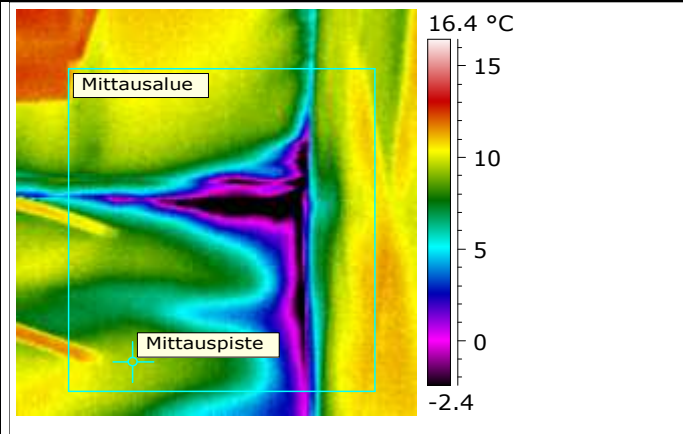
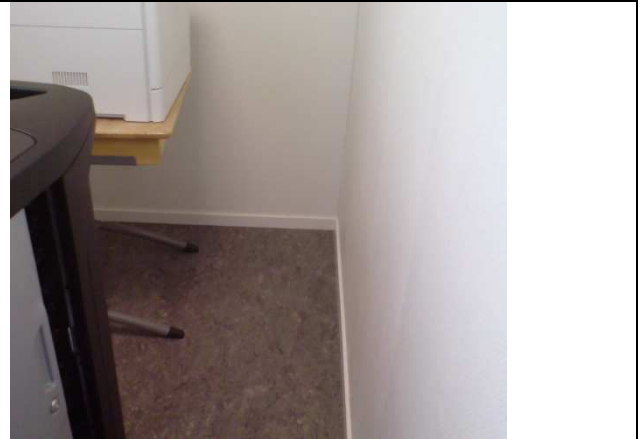
Nro 2.

Sisäilman lämpötila (Ilman lämpötila lämpökuvasta)	15.0 °C
Paine-ero rakenteen yli (negatiivinen = alipaine sisällä)	-12Pa
Paine-erosta johtuva lisäys LT-ideksiin	TI +3,5

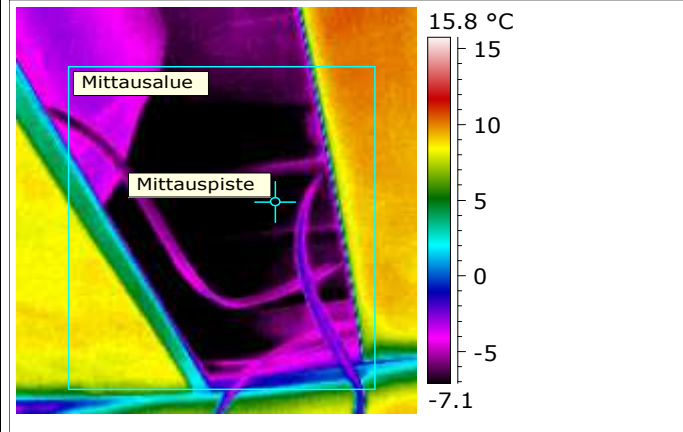
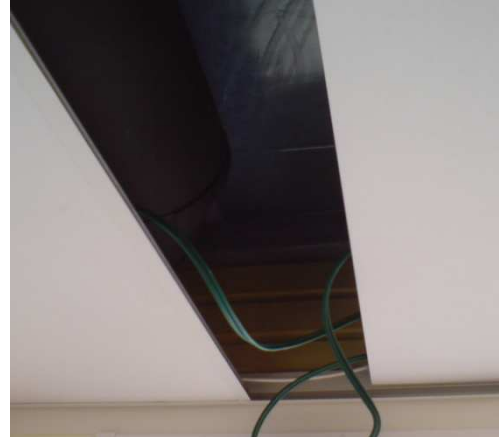
Nro 3.

Sisäilman lämpötila (Ilman lämpötila lämpökuvasta)	15.0 °C
Paine-ero rakenteen yli (negatiivinen = alipaine sisällä)	-12Pa
Paine-erosta johtuva lisäys LT-ideksiin	TI +3,5

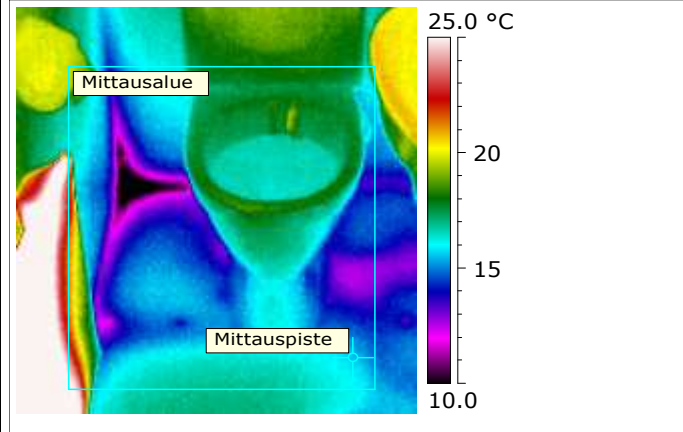
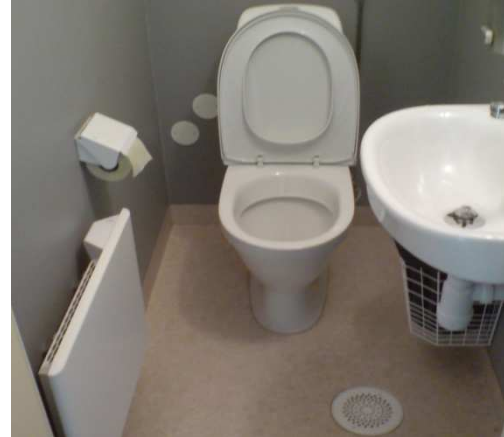
Nro 4.

Sisäilman lämpötila (Ilman lämpötila lämpökuvasta)	20.0 °C
Paine-ero rakenteen yli (negatiivinen = alipaine sisällä)	-12Pa
Paine-erosta johtuva lisäys LT-ideksiin	TI +3,5

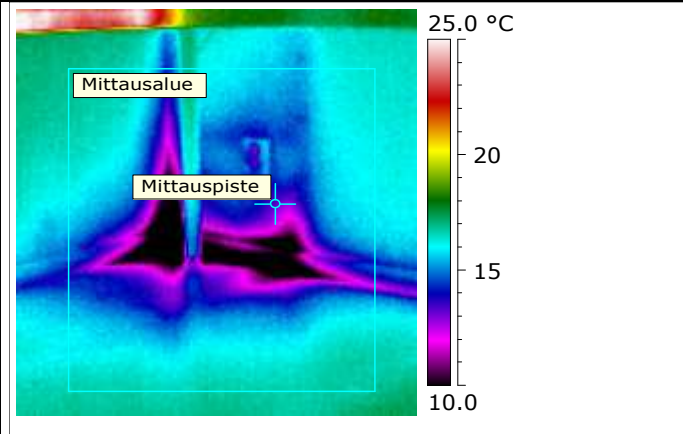
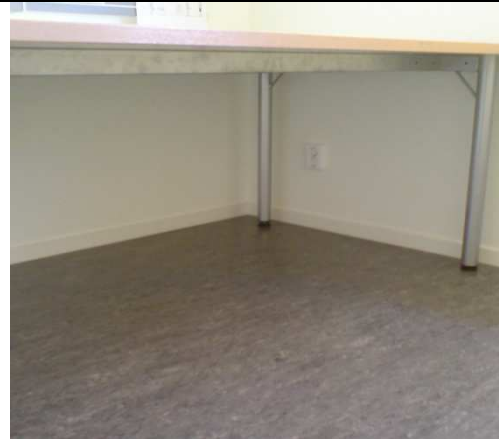
Nro 5.

Sisäilman lämpötila (Ilman lämpötila lämpökuvasta)	20.0 °C
Paine-ero rakenteen yli (negatiivinen = alipaine sisällä)	-12Pa
Paine-erosta johtuva lisäys LT-ideksiin	TI +3,5

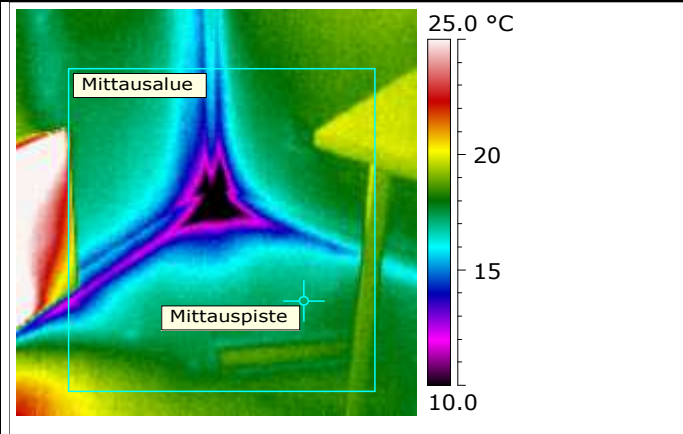
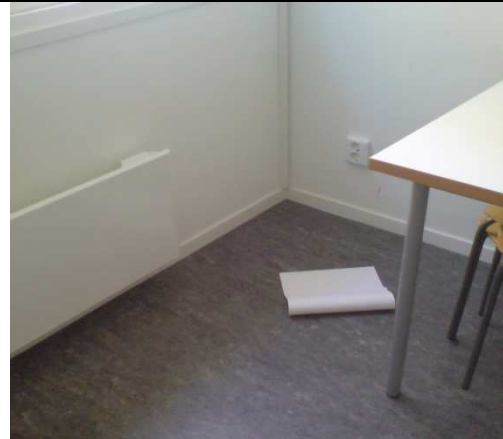
Nro 6.

Mittauspisteen lämpötila	17.4 °C	Emissiivisyys (Lämpökuvasta)	0.95
Mittausalue maks. lämpötila	22.3 °C	Heijastuva lämpötila (LHei lämpökuvasta)	20.0 °C
Mittausalue min. lämpötila	2.2 °C	Etäisyys (Lämpökuvasta)	2.0 m
Lämpötilaindeksi mitatun alueen minimilämpötilasta	54	Kameratyyppi	Flir b60
Lämpötilaindeksi mitatusta pistelämpötilasta	96	Kameran sarjanumero	399010749

Sisäilman lämpötila (Ilman lämpötila lämpökuvasta)	20.0 °C
Paine-ero rakenteen yli (negatiivinen = alipaine sisällä)	-12Pa
Paine-erosta johtuva lisäys LT-ideksiin	TI +3,5

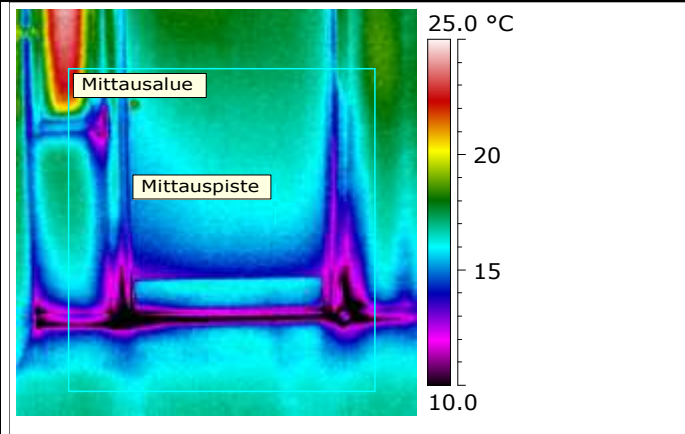
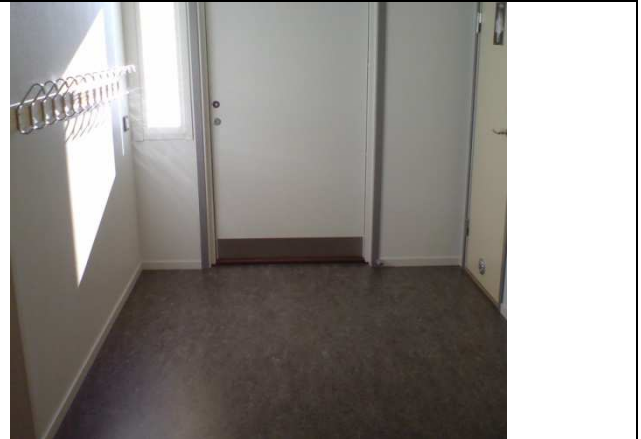
Nro 7.

Sisäilman lämpötila (Ilman lämpötila lämpökuvasta)	20.0 °C
Paine-ero rakenteen yli (negatiivinen = alipaine sisällä)	-12Pa
Paine-erosta johtuva lisäys LT-ideksiin	TI +3,5

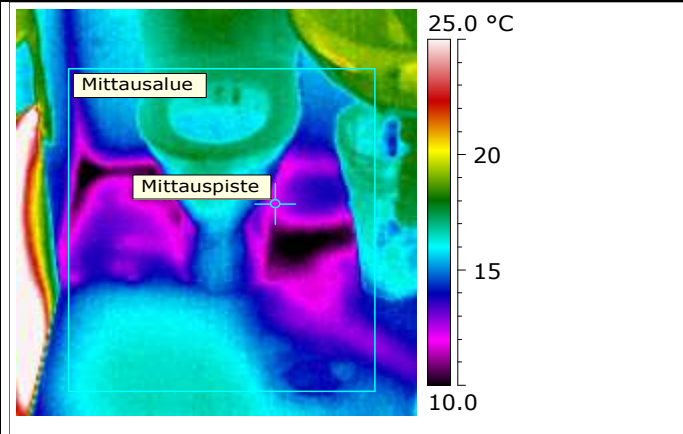
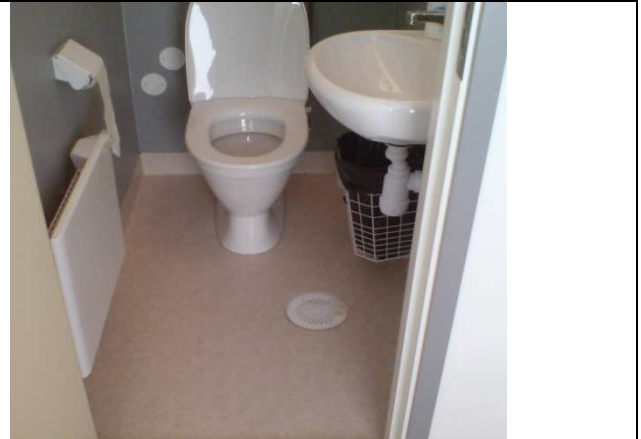
Nro 8.

Mittauspisteen lämpötila	12.2 °C	Emissiivisyys (Lämpökuvasta)	0.95
Mittausalue maks. lämpötila	20.4 °C	Heijastuva lämpötila (LHei lämpökuvasta)	20.0 °C
Mittausalue min. lämpötila	7.9 °C	Etäisyys (Lämpökuvasta)	2.0 m
Lämpötilaindeksi mitatun alueen minimilämpötilasta	70	Kameratyyppi	Flir b60
Lämpötilaindeksi mitatusta pistelämpötilasta	82	Kameran sarjanumero	399010749

Sisäilman lämpötila (Ilman lämpötila lämpökuvasta)	20.0 °C
Paine-ero rakenteen yli (negatiivinen = alipaine sisällä)	-12Pa
Paine-erosta johtuva lisäys LT-ideksiin	TI +3,5

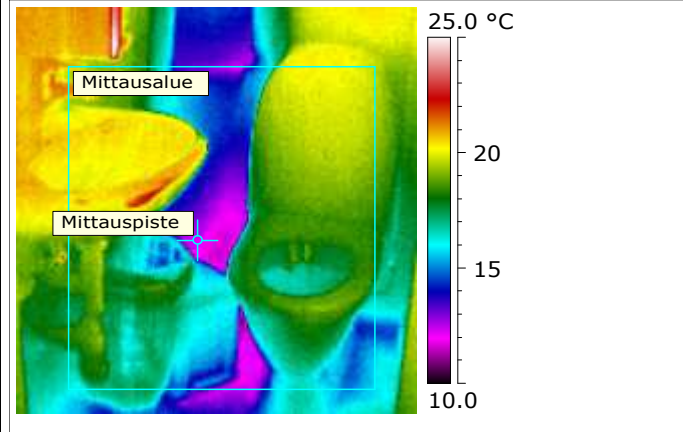
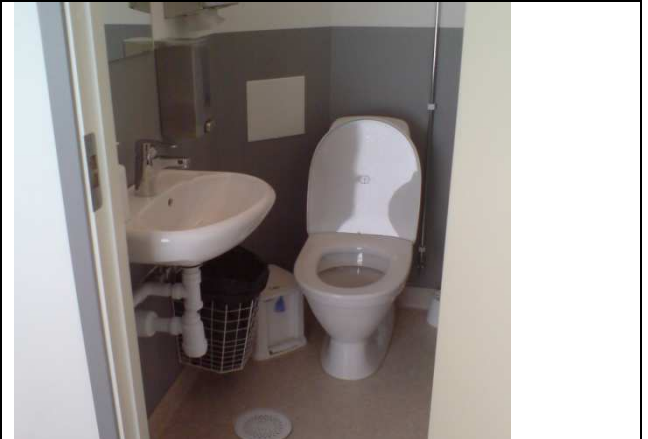
Nro 9.

Mittauspisteen lämpötila	12.3 °C	Emissiivisyys (Lämpökuvasta)	0.95
Mittausalue maks. lämpötila	23.0 °C	Heijastuva lämpötila (LHei lämpökuvasta)	20.0 °C
Mittausalue min. lämpötila	10.6 °C	Etäisyys (Lämpökuvasta)	2.0 m
Lämpötilaindeksi mitatun alueen minimilämpötilasta	77	Kameratyyppi	Flir b60
Lämpötilaindeksi mitatusta pistelämpötilasta	82	Kameran sarjanumero	399010749

Sisäilman lämpötila (Ilman lämpötila lämpökuvasta)	20.0 °C
Paine-ero rakenteen yli (negatiivinen = alipaine sisällä)	-12Pa
Paine-erosta johtuva lisäys LT-ideksiin	TI +3,5

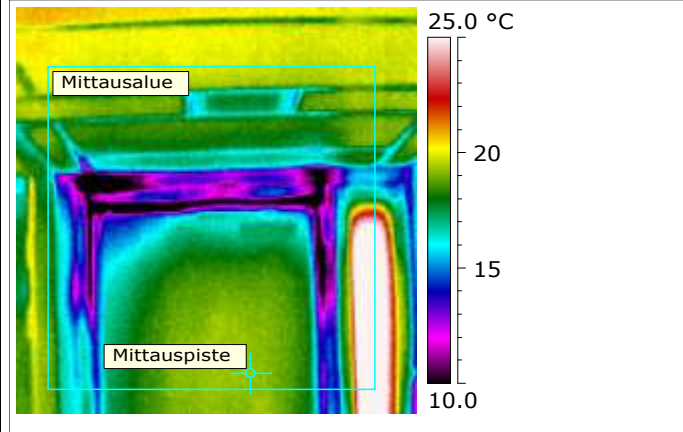
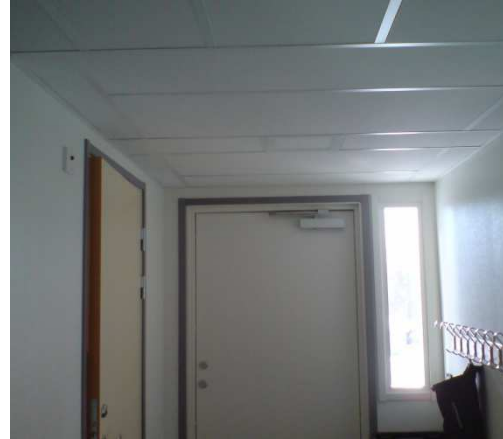
Nro 10.

Sisäilman lämpötila (Ilman lämpötila lämpökuvasta)	20.0 °C
Paine-ero rakenteen yli (negatiivinen = alipaine sisällä)	-12Pa
Paine-erosta johtuva lisäys LT-ideksiin	TI +3,5

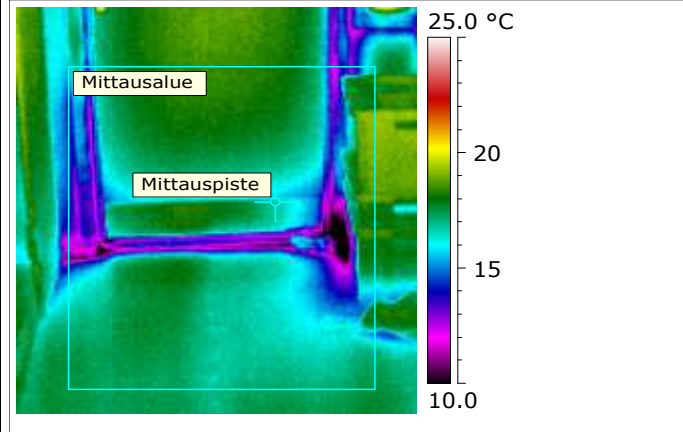
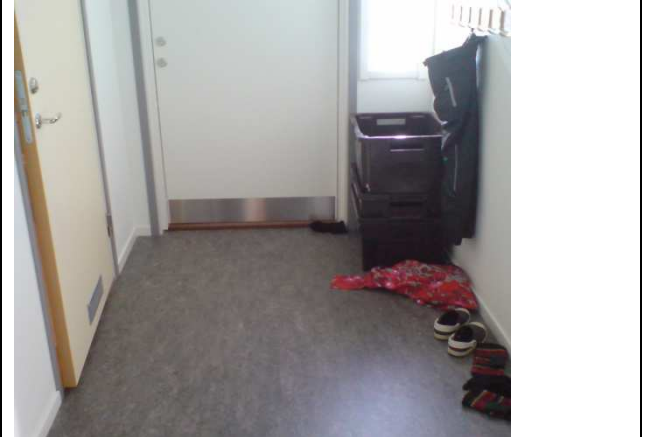
Nro 11.

Sisäilman lämpötila (Ilman lämpötila lämpökuvasta)	20.0 °C
Paine-ero rakenteen yli (negatiivinen = alipaine sisällä)	-12Pa
Paine-erosta johtuva lisäys LT-ideksiin	TI +3,5

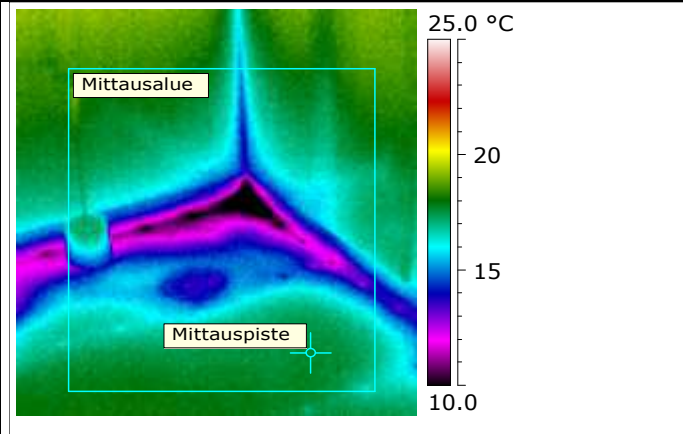
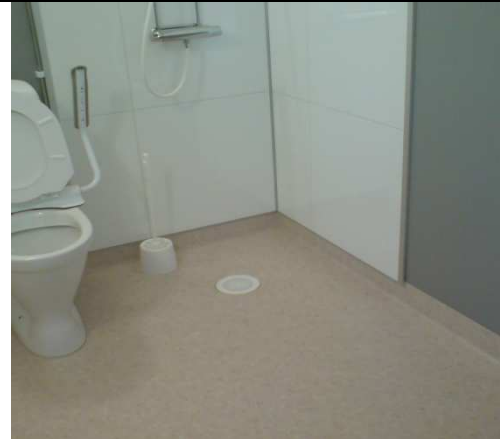
Nro 12.

Sisäilman lämpötila (Ilman lämpötila lämpökuvasta)	20.0 °C
Paine-ero rakenteen yli (negatiivinen = alipaine sisällä)	-12Pa
Paine-erosta johtuva lisäys LT-ideksiin	TI +3,5

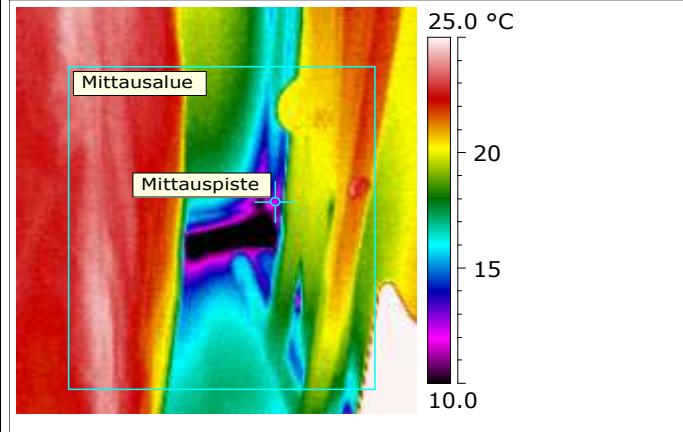
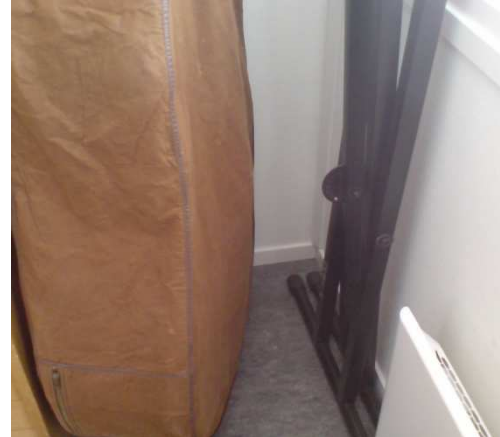
Nro 13.

Sisäilman lämpötila (Ilman lämpötila lämpökuvasta)	22.0 °C
Paine-ero rakenteen yli (negatiivinen = alipaine sisällä)	-12Pa
Paine-erosta johtuva lisäys LT-ideksiin	TI +3,5

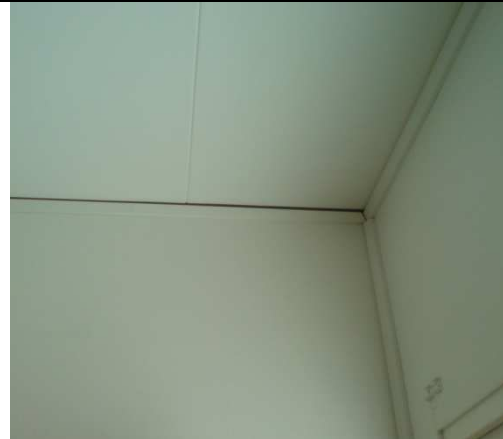
Nro 14.

Sisäilman lämpötila (Ilman lämpötila lämpökuvasta)	22.0 °C
Paine-ero rakenteen yli (negatiivinen = alipaine sisällä)	-12Pa
Paine-erosta johtuva lisäys LT-ideksiin	TI +3,5

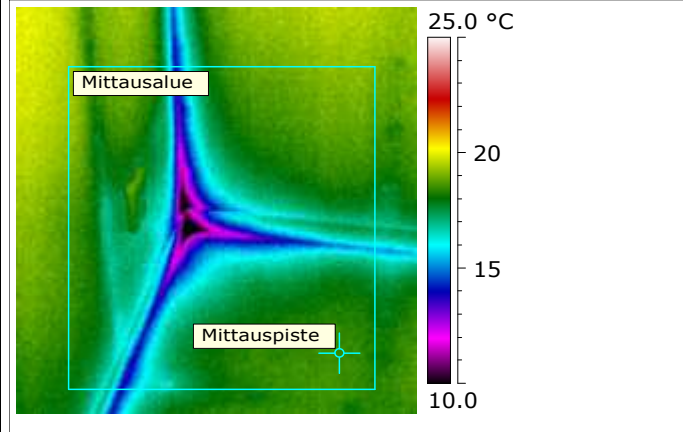
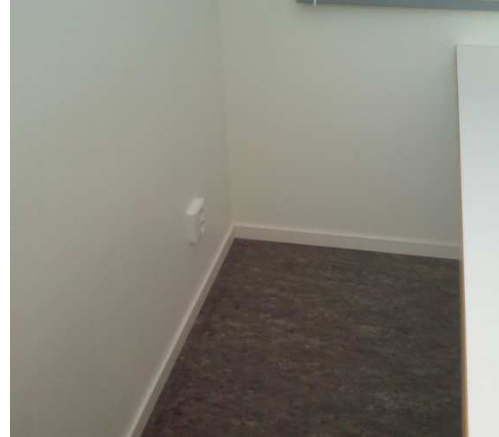
Nro 15.

Sisäilman lämpötila (Ilman lämpötila lämpökuvasta)	22.0 °C
Paine-ero rakenteen yli (negatiivinen = alipaine sisällä)	-12Pa
Paine-erosta johtuva lisäys LT-ideksiin	TI +3,5

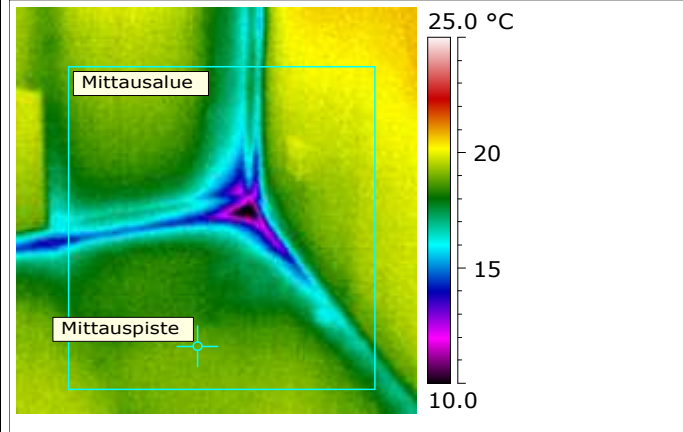
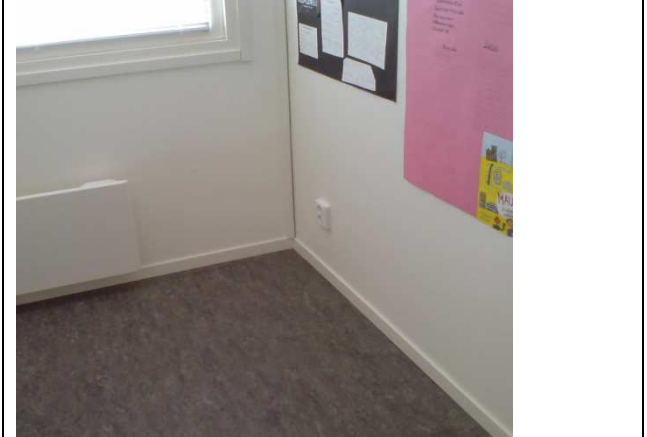
Nro 16.

Sisäilman lämpötila (Ilman lämpötila lämpökuvasta)	22.0 °C
Paine-ero rakenteen yli (negatiivinen = alipaine sisällä)	-12Pa
Paine-erosta johtuva lisäys LT-ideksiin	TI +3,5

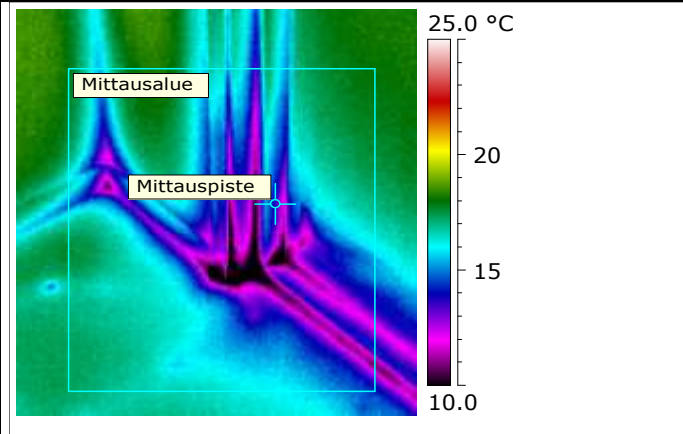
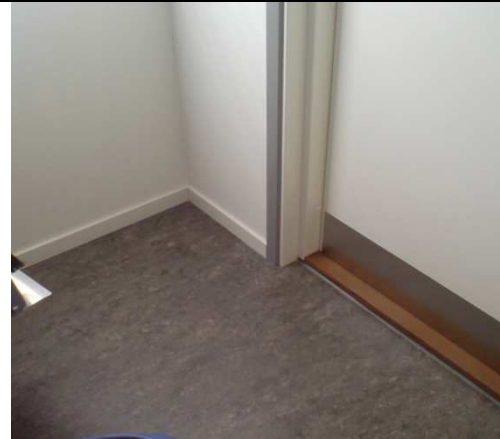
Nro 17.

Sisäilman lämpötila (Ilman lämpötila lämpökuvasta)	22.0 °C
Paine-ero rakenteen yli (negatiivinen = alipaine sisällä)	-12Pa
Paine-erosta johtuva lisäys LT-ideksiin	TI +3,5

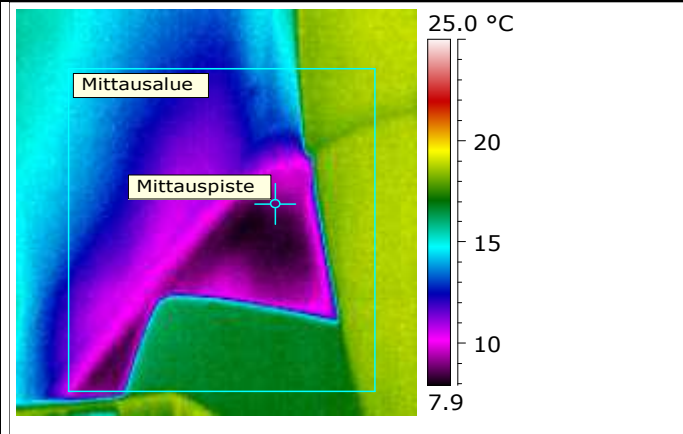
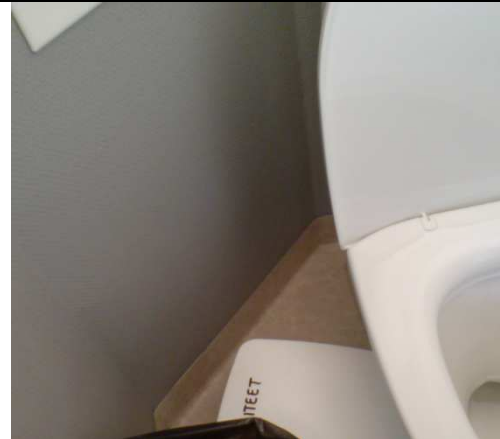
Nro 18.

Sisäilman lämpötila (Ilman lämpötila lämpökuvasta)	22.0 °C
Paine-ero rakenteen yli (negatiivinen = alipaine sisällä)	-12Pa
Paine-erosta johtuva lisäys LT-ideksiin	TI +3,5

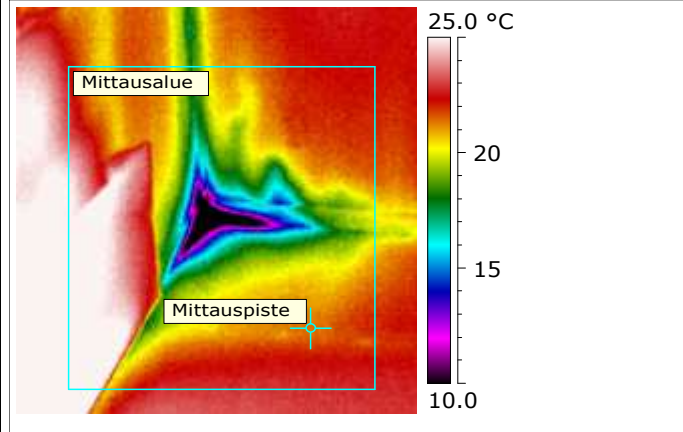
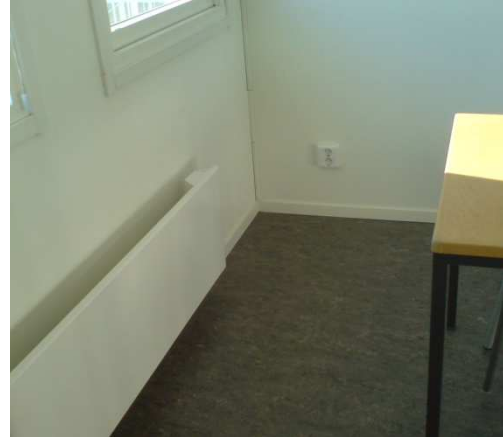
Nro 19.

Sisäilman lämpötila (Ilman lämpötila lämpökuvasta)	22.0 °C
Paine-ero rakenteen yli (negatiivinen = alipaine sisällä)	-12Pa
Paine-erosta johtuva lisäys LT-ideksiin	TI +3,5

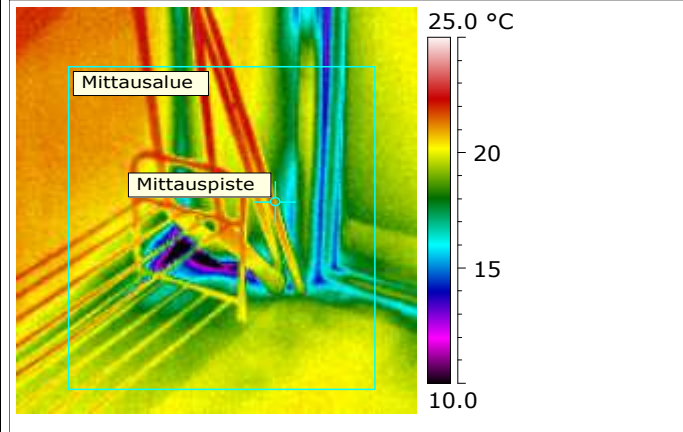
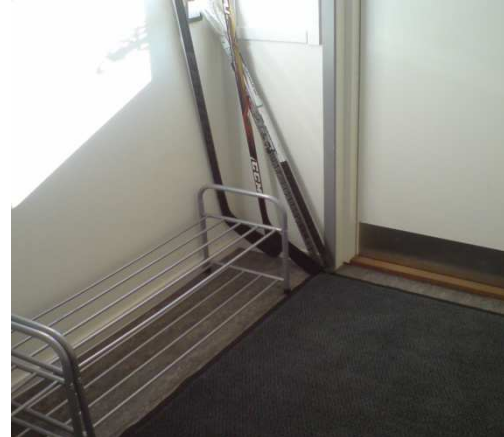
Nro 20.

Sisäilman lämpötila (Ilman lämpötila lämpökuvasta)	22.0 °C
Paine-ero rakenteen yli (negatiivinen = alipaine sisällä)	-12Pa
Paine-erosta johtuva lisäys LT-ideksiin	TI +3,5

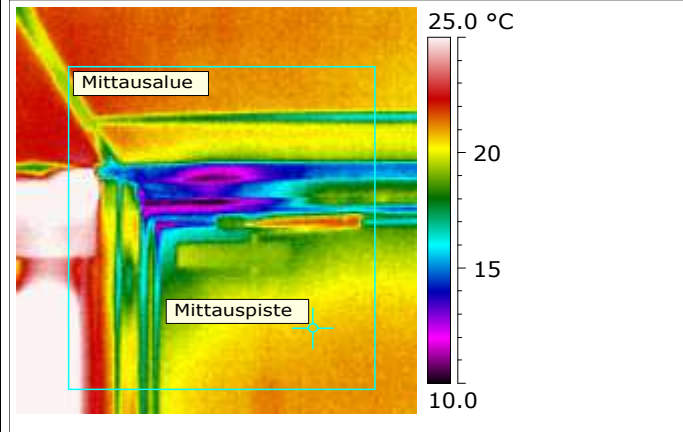
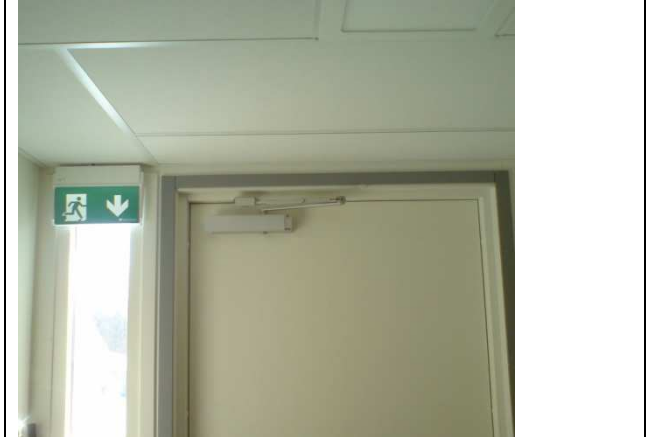
Nro 21.

Sisäilman lämpötila (Ilman lämpötila lämpökuvasta)	22.0 °C
Paine-ero rakenteen yli (negatiivinen = alipaine sisällä)	-12Pa
Paine-erosta johtuva lisäys LT-ideksiin	TI +3,5

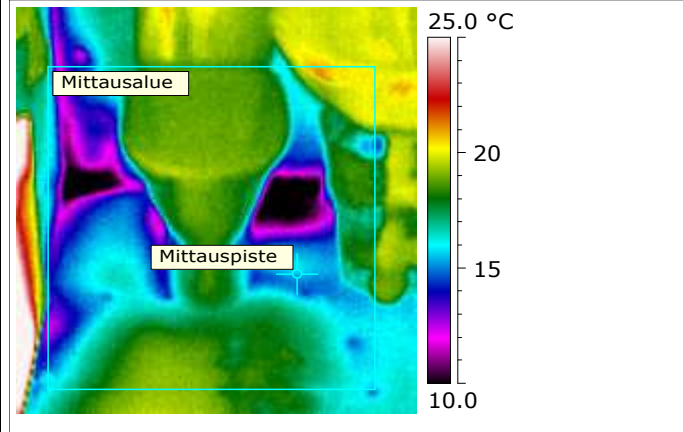
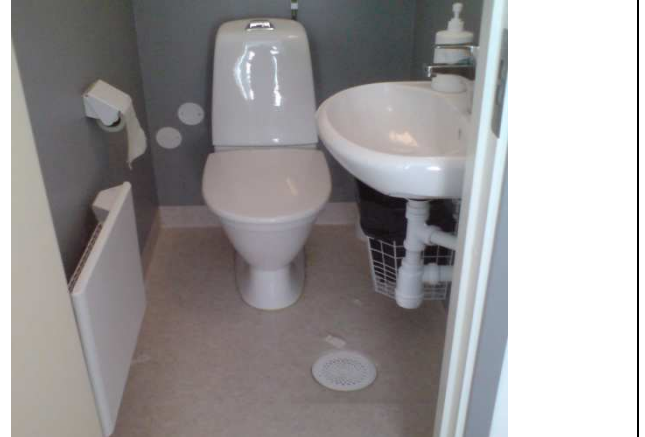
Nro 22.

Sisäilman lämpötila (Ilman lämpötila lämpökuvasta)	22.0 °C
Paine-ero rakenteen yli (negatiivinen = alipaine sisällä)	-12Pa
Paine-erosta johtuva lisäys LT-ideksiin	TI +3,5

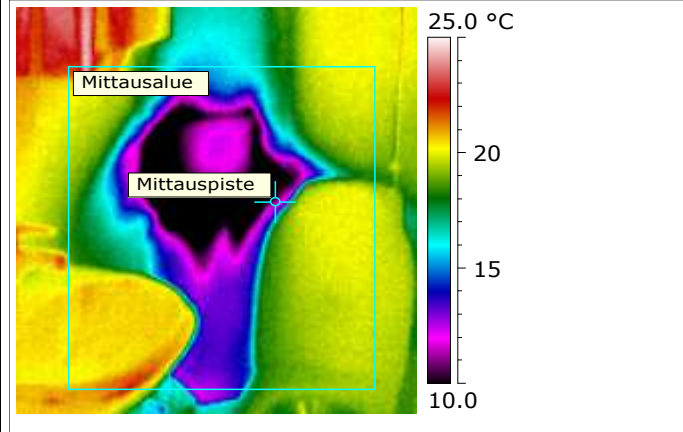
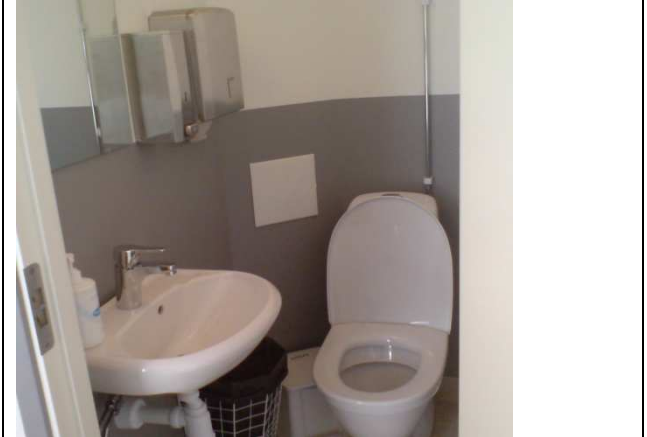
Nro 23.

Sisäilman lämpötila (Ilman lämpötila lämpökuvasta)	22.0 °C
Paine-ero rakenteen yli (negatiivinen = alipaine sisällä)	-12Pa
Paine-erosta johtuva lisäys LT-ideksiin	TI +3,5

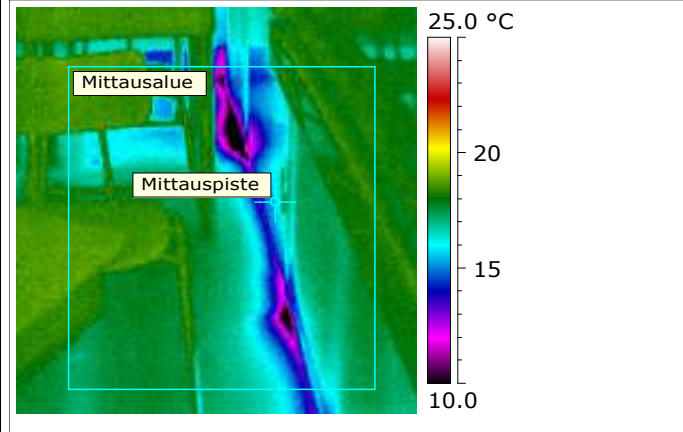
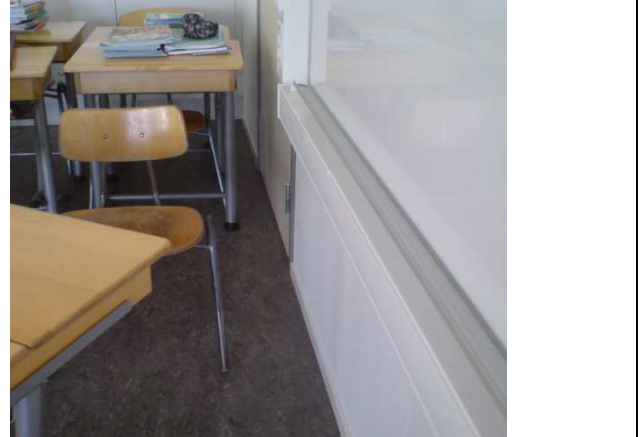
Nro 24.

Sisäilman lämpötila (Ilman lämpötila lämpökuvasta)	20.0 °C
Paine-ero rakenteen yli (negatiivinen = alipaine sisällä)	-12Pa
Paine-erosta johtuva lisäys LT-ideksiin	TI +3,5

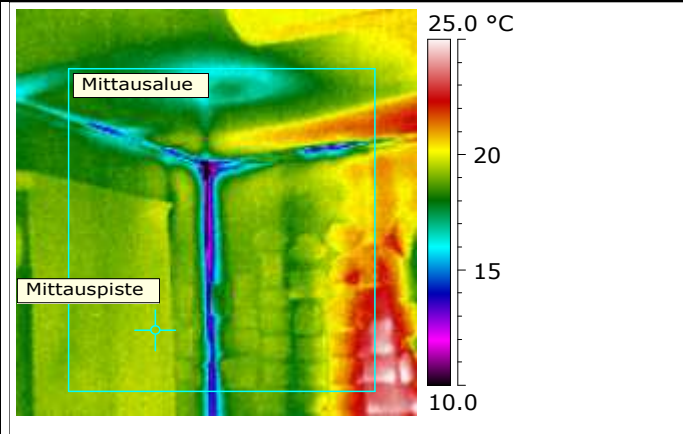
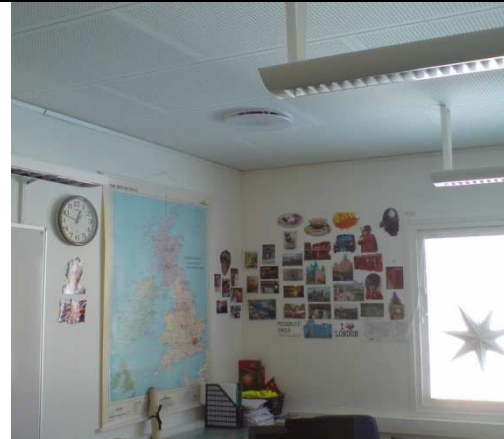
Nro 25.

Sisäilman lämpötila (Ilman lämpötila lämpökuvasta)	20.0 °C
Paine-ero rakenteen yli (negatiivinen = alipaine sisällä)	-12Pa
Paine-erosta johtuva lisäys LT-ideksiin	TI +3,5

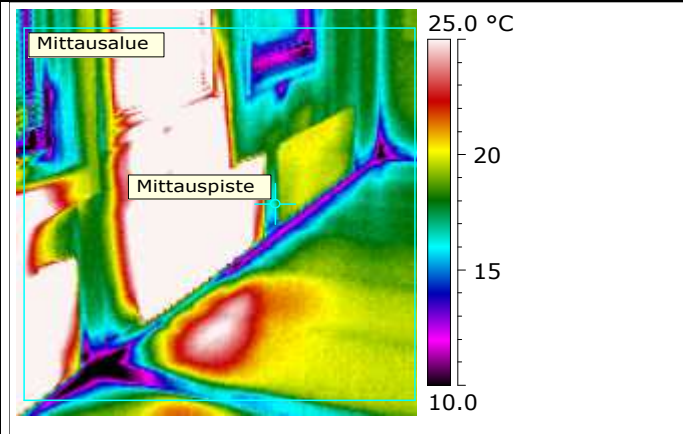
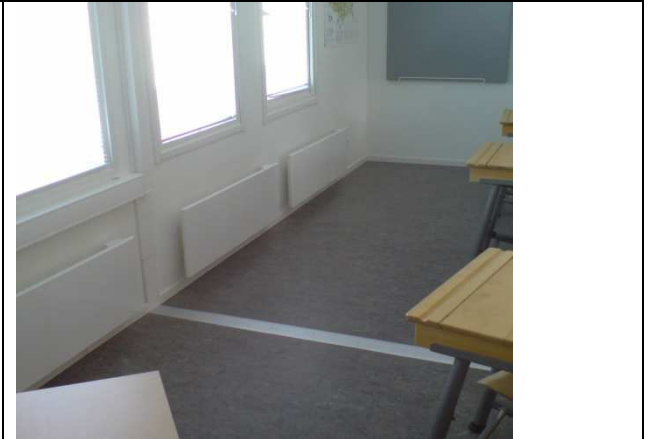
Nro 26.

Sisäilman lämpötila (Ilman lämpötila lämpökuvasta)	20.0 °C
Paine-ero rakenteen yli (negatiivinen = alipaine sisällä)	-12Pa
Paine-erosta johtuva lisäys LT-ideksiin	TI +3,5

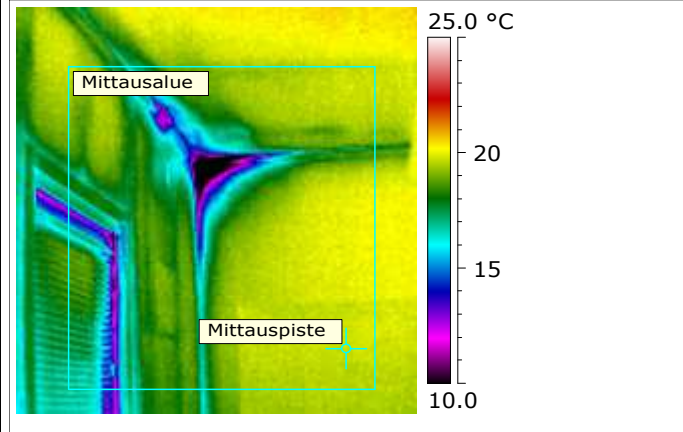
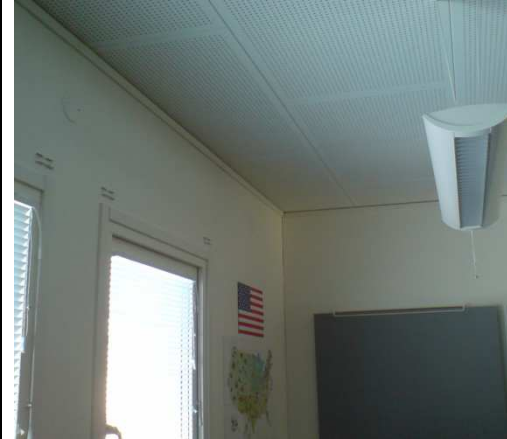
Nro 27.

Sisäilman lämpötila (Ilman lämpötila lämpökuvasta)	20.0 °C
Paine-ero rakenteen yli (negatiivinen = alipaine sisällä)	-12Pa
Paine-erosta johtuva lisäys LT-ideksiin	TI +3,5

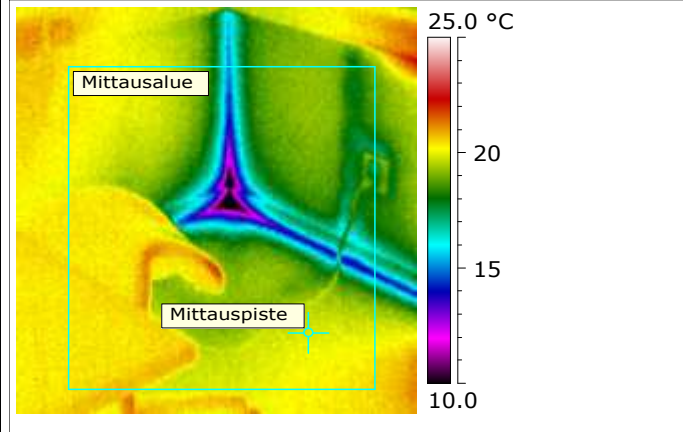
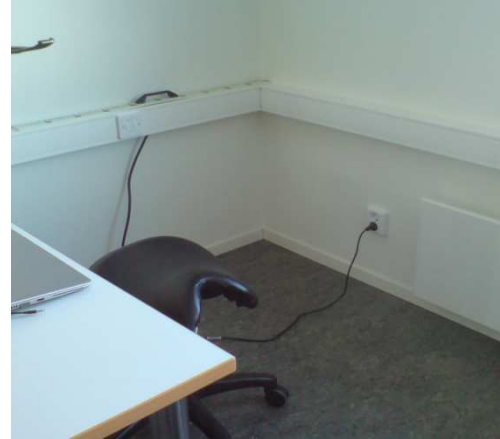
Nro 28.

Sisäilman lämpötila (Ilman lämpötila lämpökuvasta)	20.0 °C
Paine-ero rakenteen yli (negatiivinen = alipaine sisällä)	-12Pa
Paine-erosta johtuva lisäys LT-ideksiin	TI +3,5

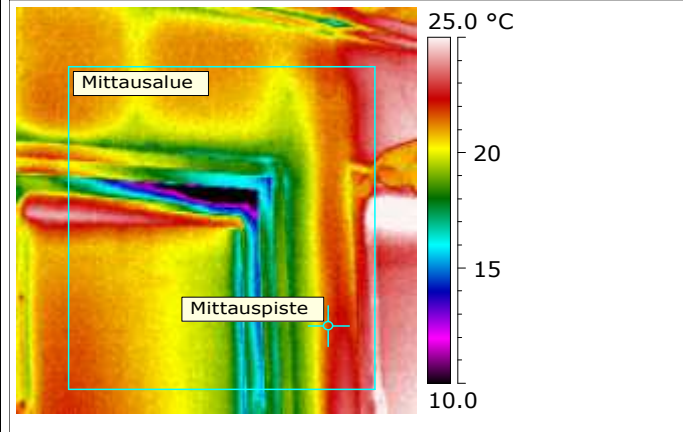
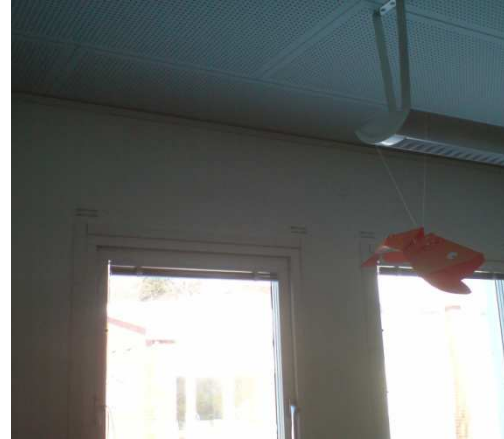
Nro 29.

Sisäilman lämpötila (Ilman lämpötila lämpökuvasta)	20.0 °C
Paine-ero rakenteen yli (negatiivinen = alipaine sisällä)	-12Pa
Paine-erosta johtuva lisäys LT-ideksiin	TI +3,5

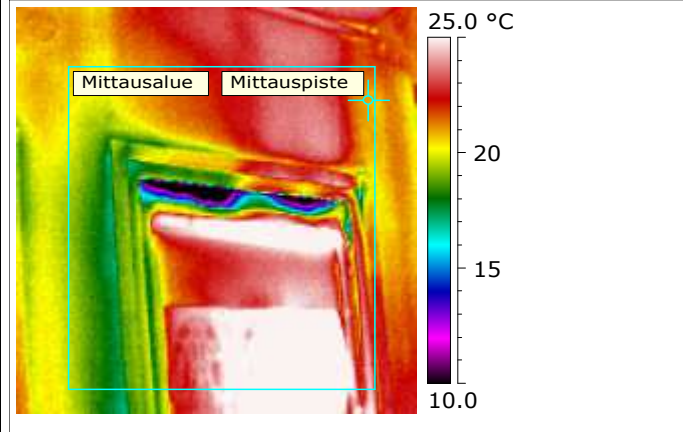
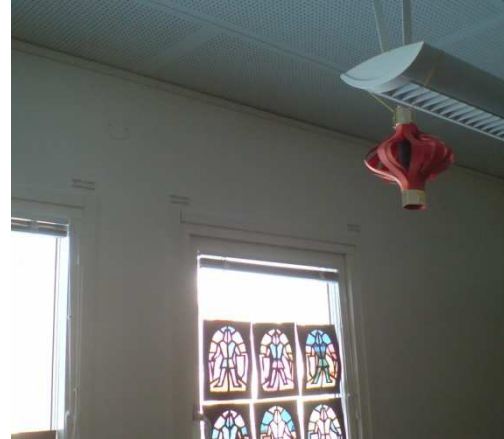
Nro 30.

Sisäilman lämpötila (Ilman lämpötila lämpökuvasta)	20.0 °C
Paine-ero rakenteen yli (negatiivinen = alipaine sisällä)	-12Pa
Paine-erosta johtuva lisäys LT-ideksiin	TI +3,5

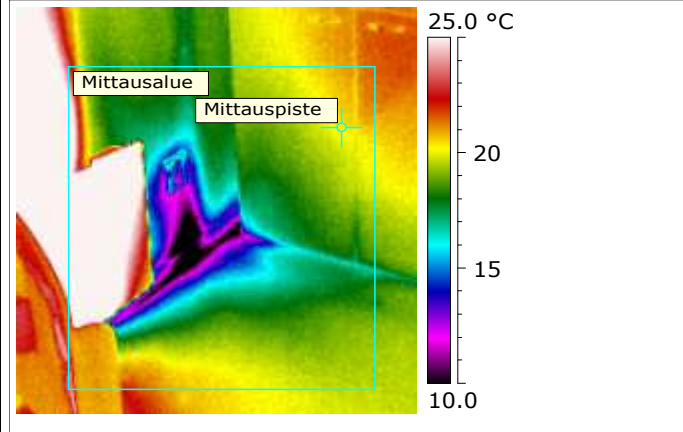
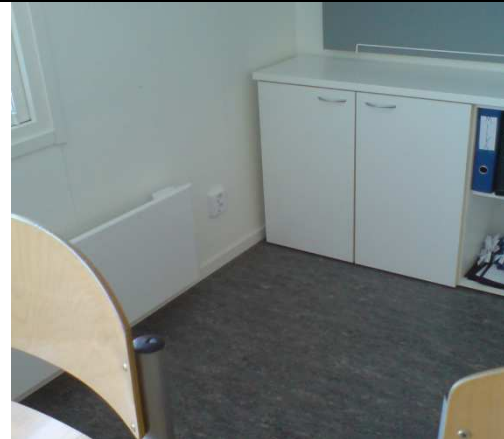
Nro 31.

Sisäilman lämpötila (Ilman lämpötila lämpökuvasta)	20.0 °C
Paine-ero rakenteen yli (negatiivinen = alipaine sisällä)	-12Pa
Paine-erosta johtuva lisäys LT-ideksiin	TI +3,5

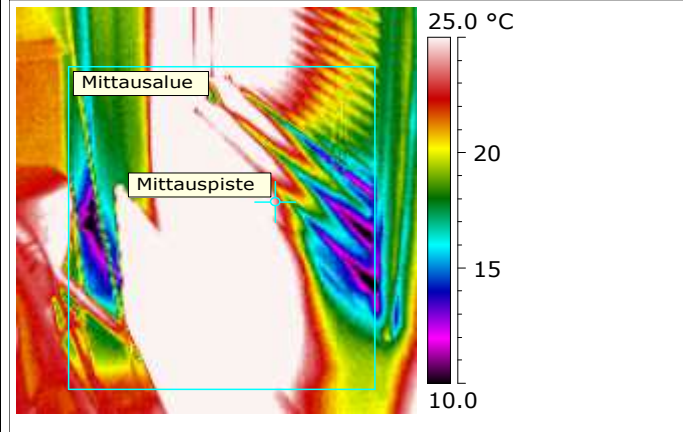
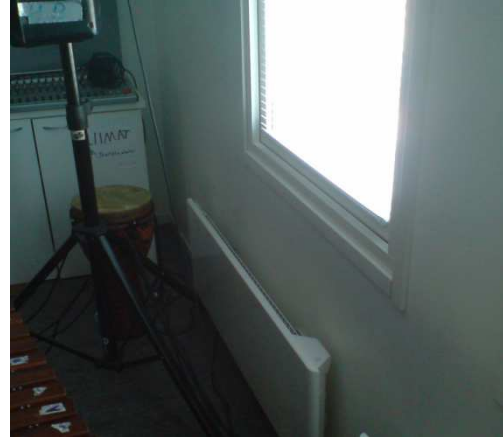
Nro 32.

Sisäilman lämpötila (Ilman lämpötila lämpökuvasta)	20.0 °C
Paine-ero rakenteen yli (negatiivinen = alipaine sisällä)	-12Pa
Paine-erosta johtuva lisäys LT-ideksiin	TI +3,5

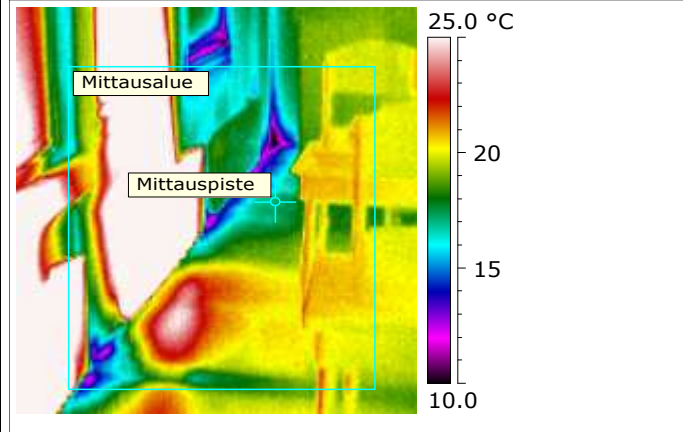
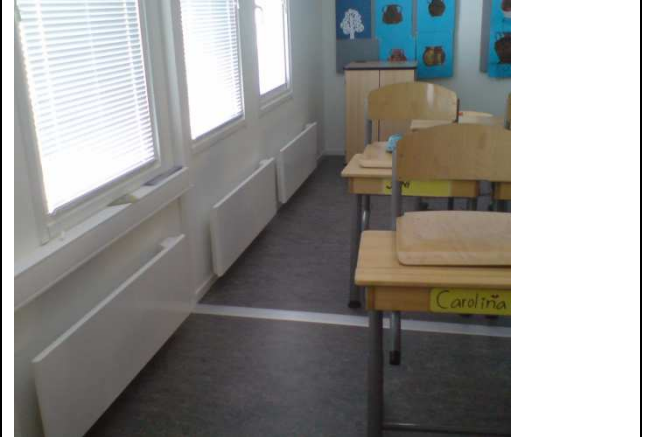
Nro 33.

Sisäilman lämpötila (Ilman lämpötila lämpökuvasta)	19.0 °C
Paine-ero rakenteen yli (negatiivinen = alipaine sisällä)	-12Pa
Paine-erosta johtuva lisäys LT-ideksiin	TI +3,5
