VÄISTÖTILOJEN LAATUMITTAUKSET JA VUOKRAKUSTANNUSTEN TAR- KASTELU

Opinnäytetyö
Rakennustekniikka

2018

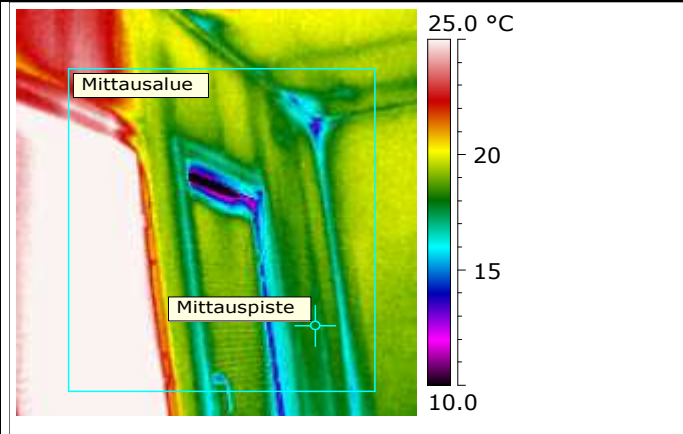
Sisäilman lämpötila (Ilman lämpötila lämpökuvasta)	19.0 °C
Paine-ero rakenteen yli (negatiivinen = alipaine sisällä)	-12Pa
Paine-erosta johtuva lisäys LT-ideksiin	TI +3,5

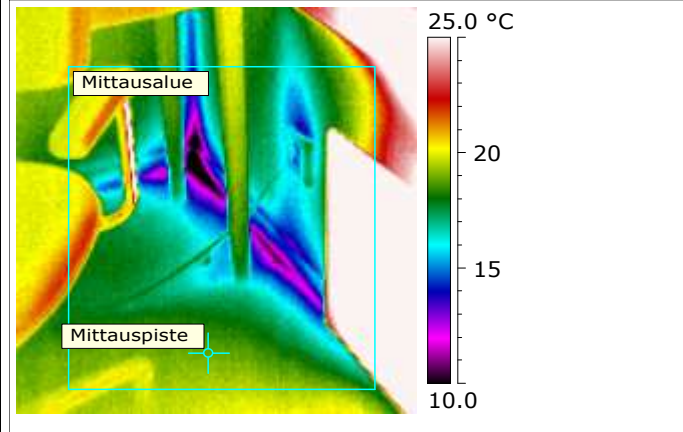
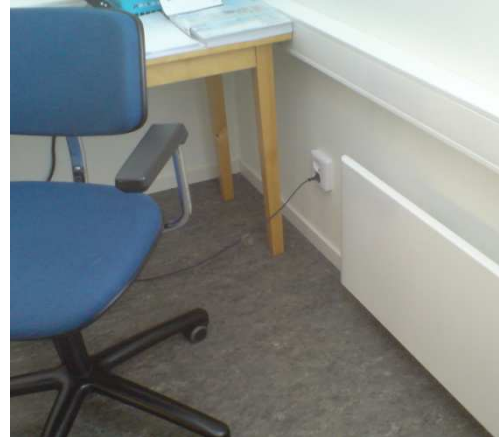
Nro 35.

Sisäilman lämpötila (Ilman lämpötila lämpökuvasta)	19.0 °C
Paine-ero rakenteen yli (negatiivinen = alipaine sisällä)	-12Pa
Paine-erosta johtuva lisäys LT-ideksiin	TI +3,5

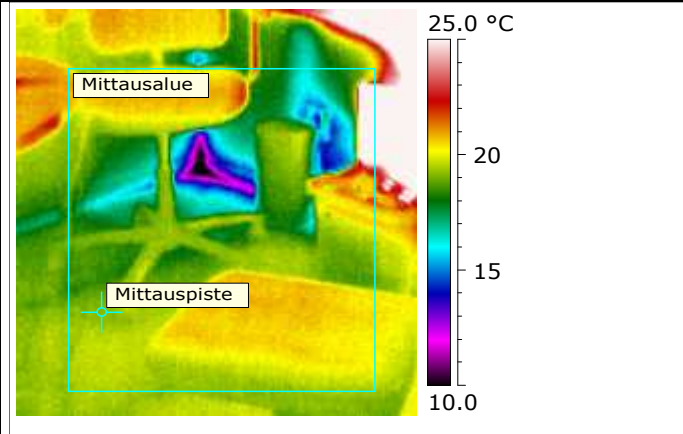
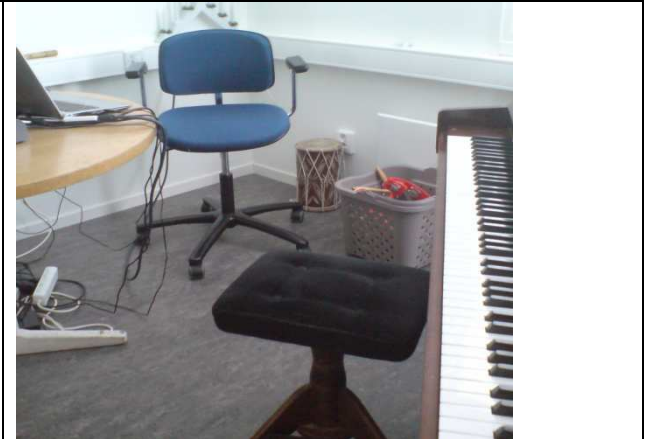
Nro 36.

Sisäilman lämpötila (Ilman lämpötila lämpökuvasta)	20.0 °C
Paine-ero rakenteen yli (negatiivinen = alipaine sisällä)	-12Pa
Paine-erosta johtuva lisäys LT-ideksiin	TI +3,5

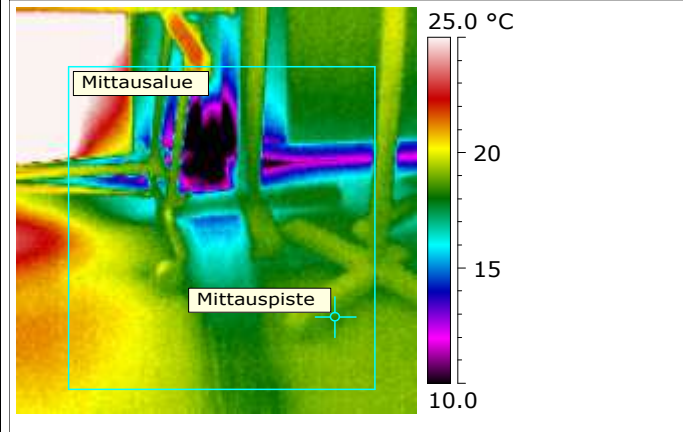
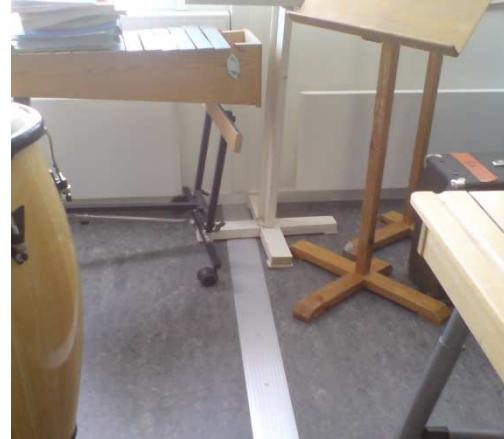
Nro 37.

Sisäilman lämpötila (Ilman lämpötila lämpökuvasta)	20.0 °C
Paine-ero rakenteen yli (negatiivinen = alipaine sisällä)	-12Pa
Paine-erosta johtuva lisäys LT-ideksiin	TI +3,5

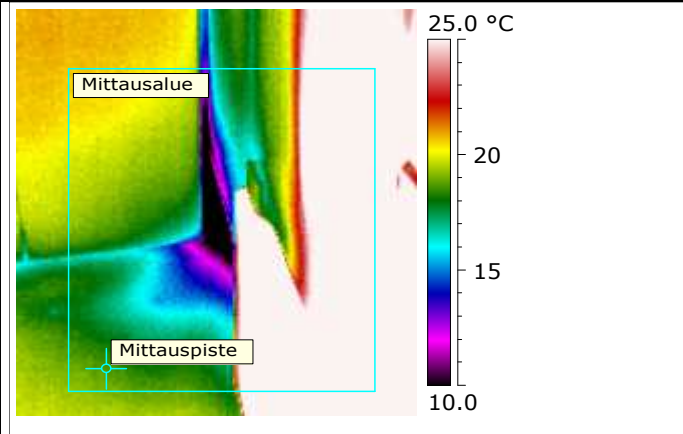
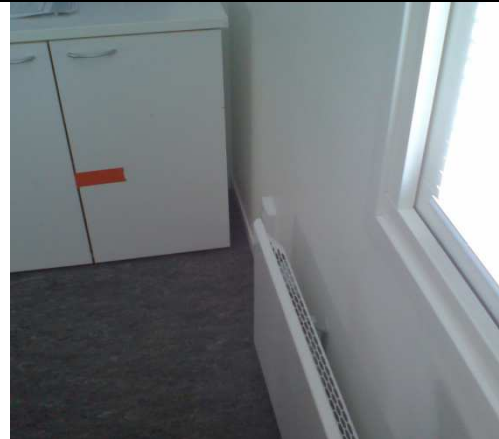
Nro 38.

Sisäilman lämpötila (Ilman lämpötila lämpökuvasta)	20.0 °C
Paine-ero rakenteen yli (negatiivinen = alipaine sisällä)	-12Pa
Paine-erosta johtuva lisäys LT-ideksiin	TI +3,5

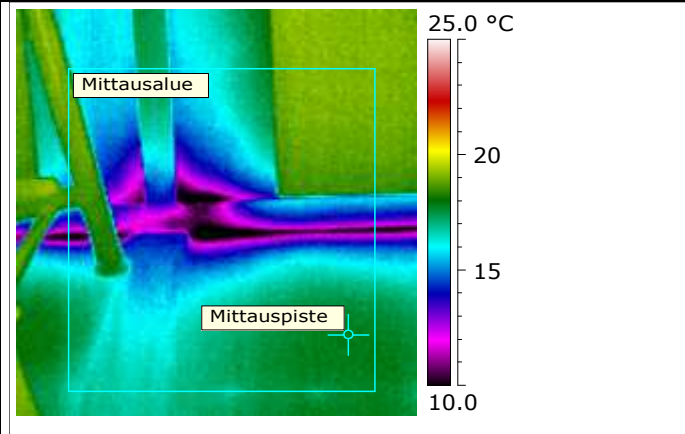
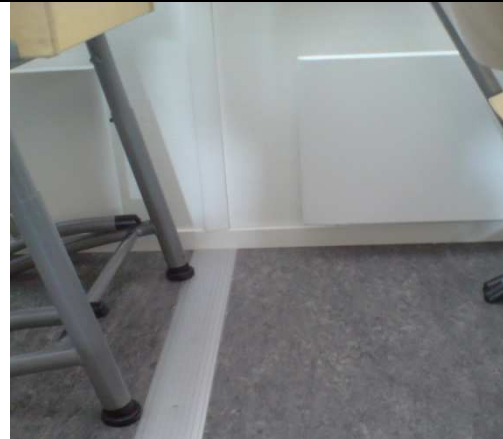
Nro 39.

Sisäilman lämpötila (Ilman lämpötila lämpökuvasta)	20.0 °C
Paine-ero rakenteen yli (negatiivinen = alipaine sisällä)	-12Pa
Paine-erosta johtuva lisäys LT-ideksiin	TI +3,5

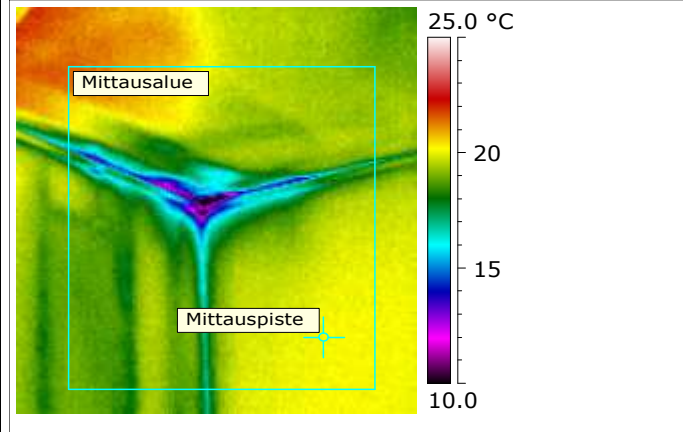
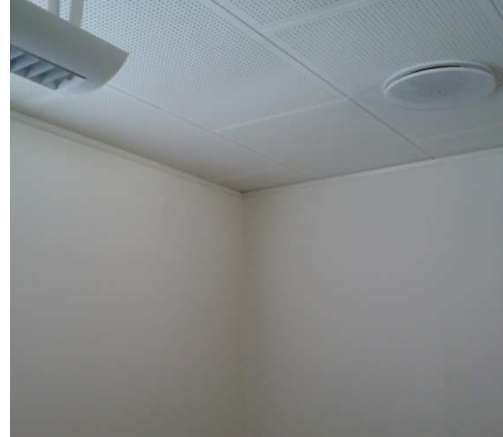
Nro 40.

Sisäilman lämpötila (Ilman lämpötila lämpökuvasta)	20.0 °C
Paine-ero rakenteen yli (negatiivinen = alipaine sisällä)	-12Pa
Paine-erosta johtuva lisäys LT-ideksiin	TI +3,5

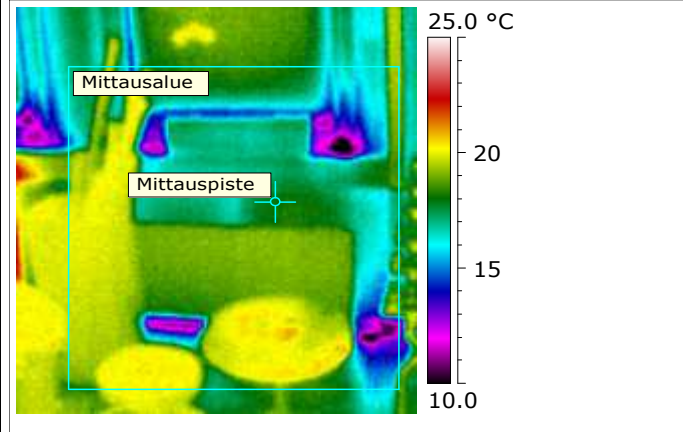
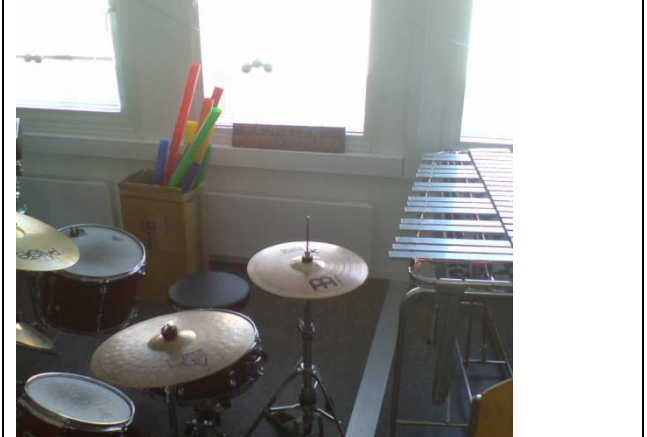
Nro 41.

Sisäilman lämpötila (Ilman lämpötila lämpökuvasta)	19.0 °C
Paine-ero rakenteen yli (negatiivinen = alipaine sisällä)	-12Pa
Paine-erosta johtuva lisäys LT-ideksiin	TI +3,5

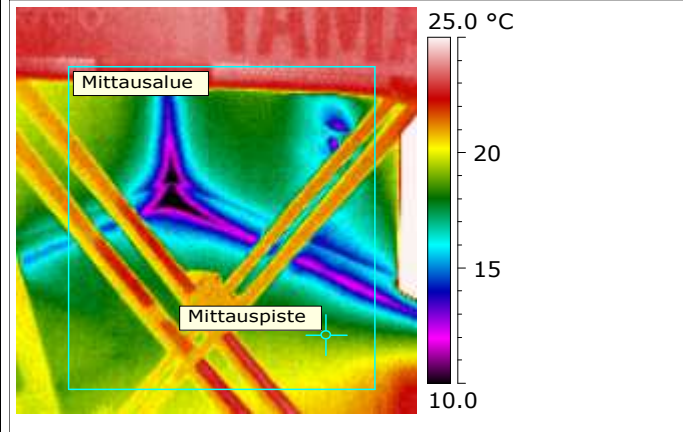
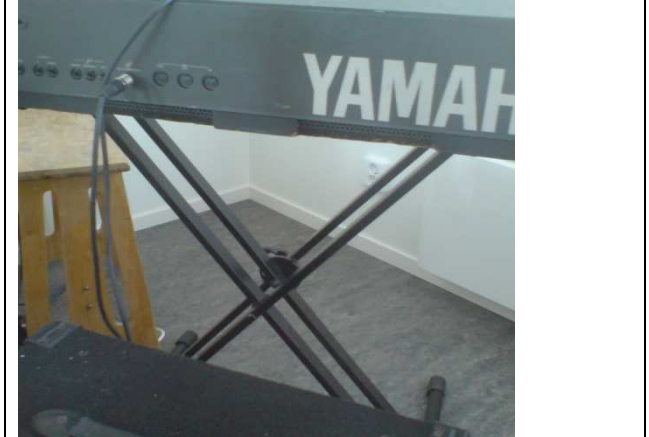
Nro 42.

Sisäilman lämpötila (Ilman lämpötila lämpökuvasta)	19.0 °C
Paine-ero rakenteen yli (negatiivinen = alipaine sisällä)	-12Pa
Paine-erosta johtuva lisäys LT-ideksiin	TI +3,5

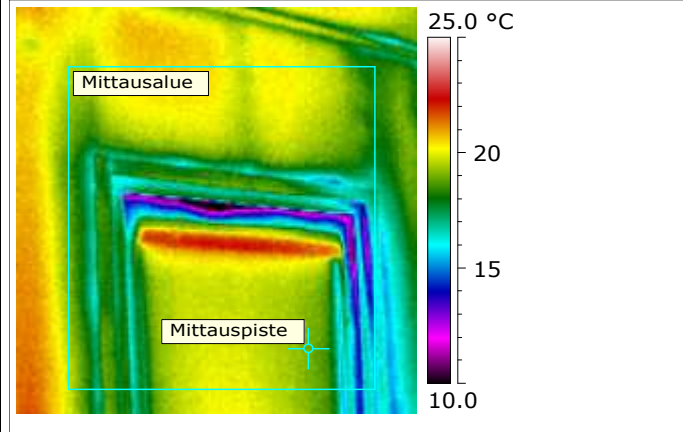
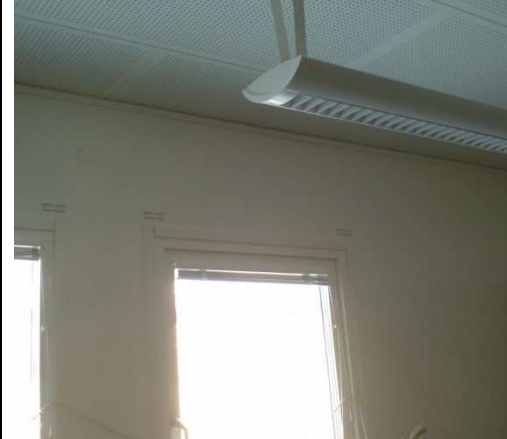
Nro 43.

Sisäilman lämpötila (Ilman lämpötila lämpökuvasta)	19.0 °C
Paine-ero rakenteen yli (negatiivinen = alipaine sisällä)	-12Pa
Paine-erosta johtuva lisäys LT-ideksiin	TI +3,5

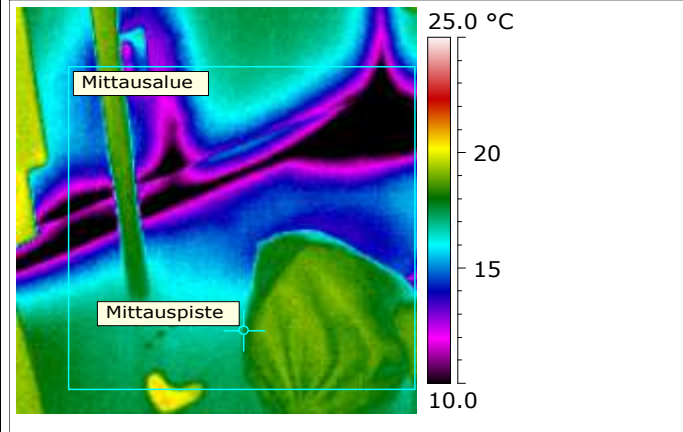
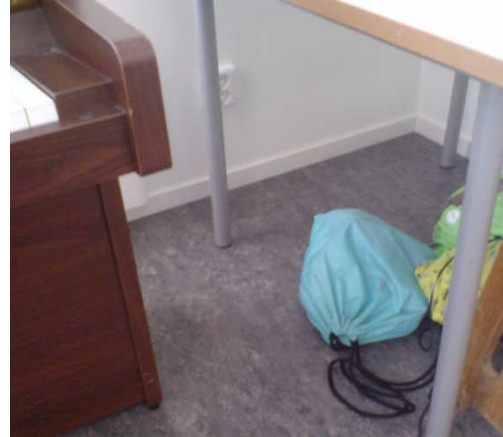
Nro 44.

Sisäilman lämpötila (Ilman lämpötila lämpökuvasta)	19.0 °C
Paine-ero rakenteen yli (negatiivinen = alipaine sisällä)	-12Pa
Paine-erosta johtuva lisäys LT-ideksiin	TI +3,5

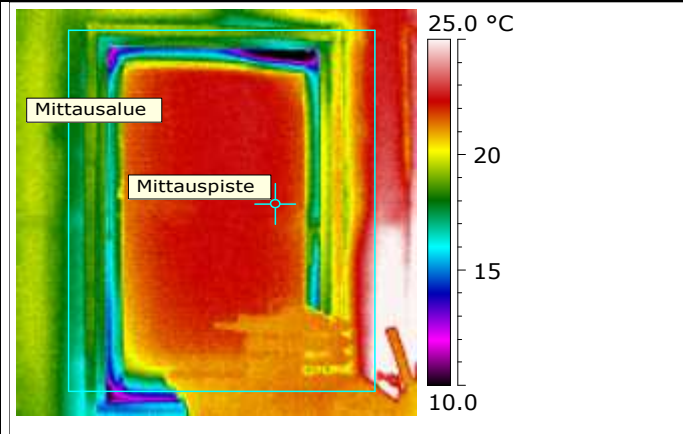
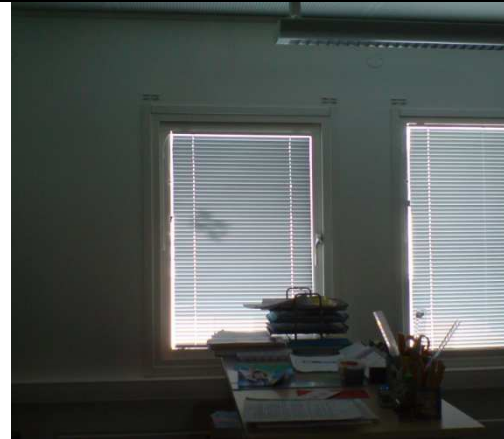
Nro 45.

Sisäilman lämpötila (Ilman lämpötila lämpökuvasta)	20.0 °C
Paine-ero rakenteen yli (negatiivinen = alipaine sisällä)	-12Pa
Paine-erosta johtuva lisäys LT-ideksiin	TI +3,5

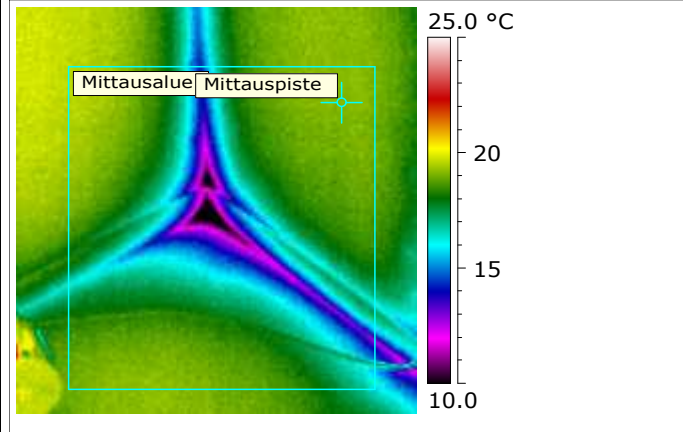
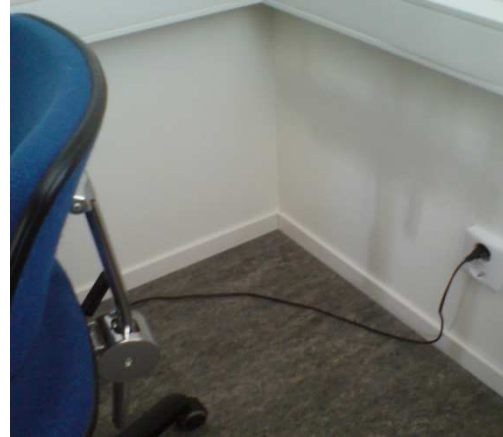
Nro 46.

Sisäilman lämpötila (Ilman lämpötila lämpökuvasta)	20.0 °C
Paine-ero rakenteen yli (negatiivinen = alipaine sisällä)	-12Pa
Paine-erosta johtuva lisäys LT-ideksiin	TI +3,5

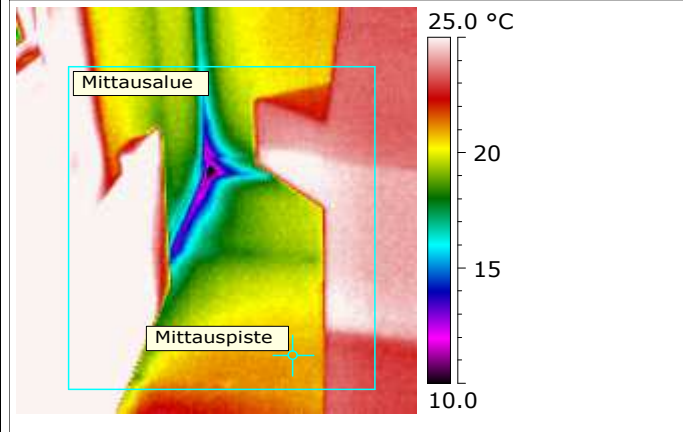
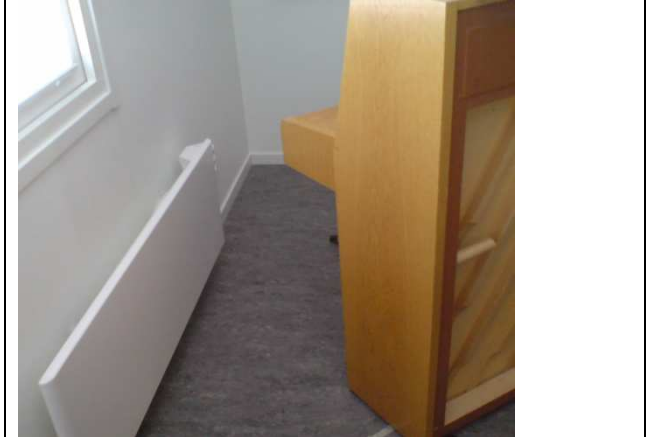
Nro 47.

Sisäilman lämpötila (Ilman lämpötila lämpökuvasta)	20.0 °C
Paine-ero rakenteen yli (negatiivinen = alipaine sisällä)	-12Pa
Paine-erosta johtuva lisäys LT-ideksiin	TI +3,5

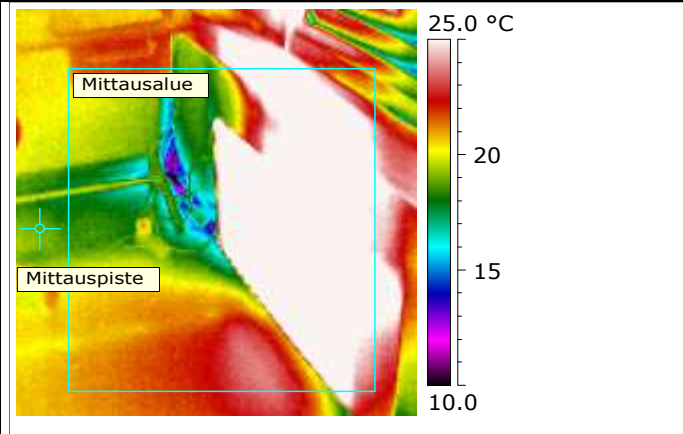
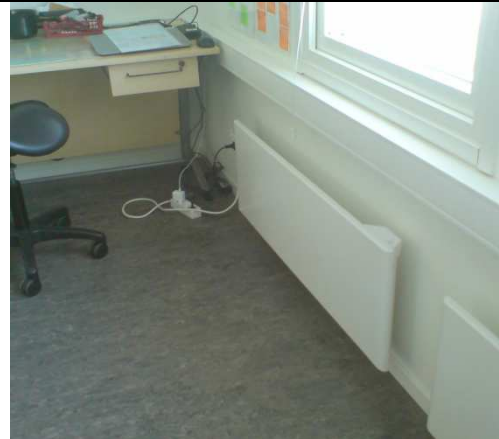
Nro 48.

Sisäilman lämpötila (Ilman lämpötila lämpökuvasta)	20.0 °C
Paine-ero rakenteen yli (negatiivinen = alipaine sisällä)	-12Pa
Paine-erosta johtuva lisäys LT-ideksiin	TI +3,5

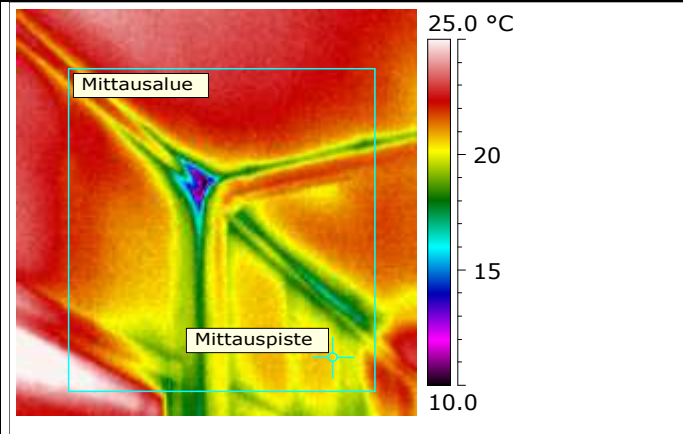
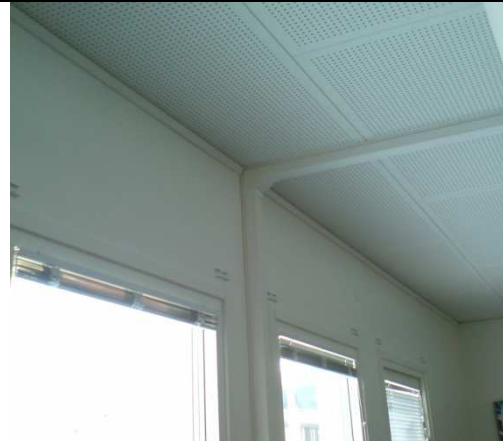
Nro 49.

Sisäilman lämpötila (Ilman lämpötila lämpökuvasta)	20.0 °C
Paine-ero rakenteen yli (negatiivinen = alipaine sisällä)	-12Pa
Paine-erosta johtuva lisäys LT-ideksiin	TI +3,5

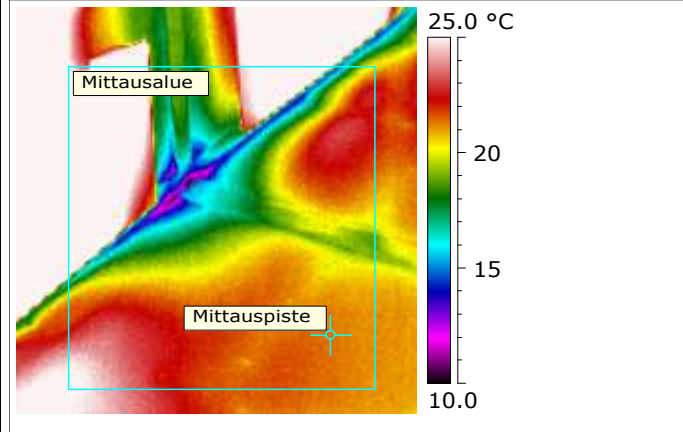
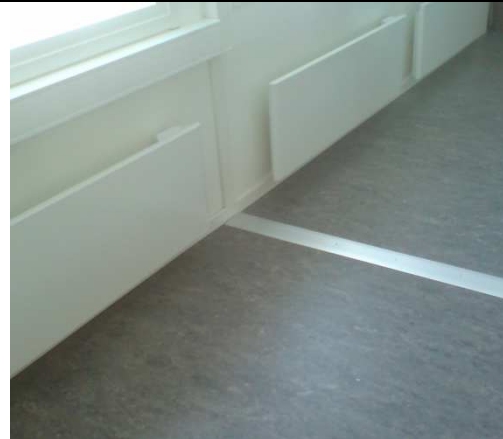
Nro 50.

Sisäilman lämpötila (Ilman lämpötila lämpökuvasta)	20.0 °C
Paine-ero rakenteen yli (negatiivinen = alipaine sisällä)	-12Pa
Paine-erosta johtuva lisäys LT-ideksiin	TI +3,5

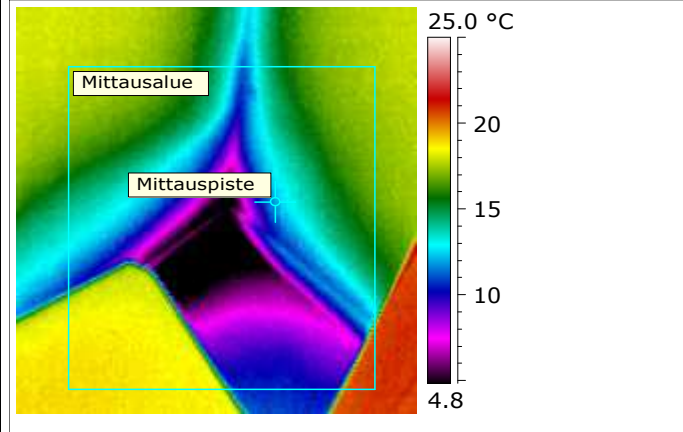
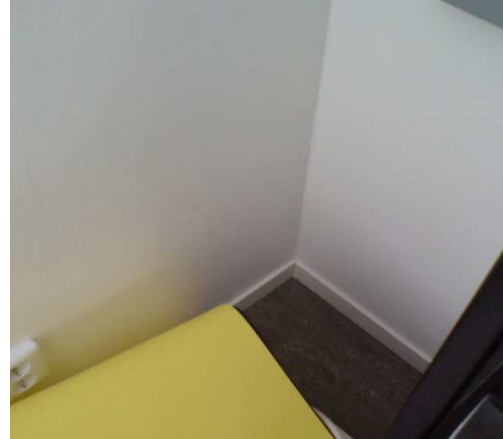
Nro 51.

Sisäilman lämpötila (Ilman lämpötila lämpökuvasta)	20.0 °C
Paine-ero rakenteen yli (negatiivinen = alipaine sisällä)	-12Pa
Paine-erosta johtuva lisäys LT-ideksiin	TI +3,5

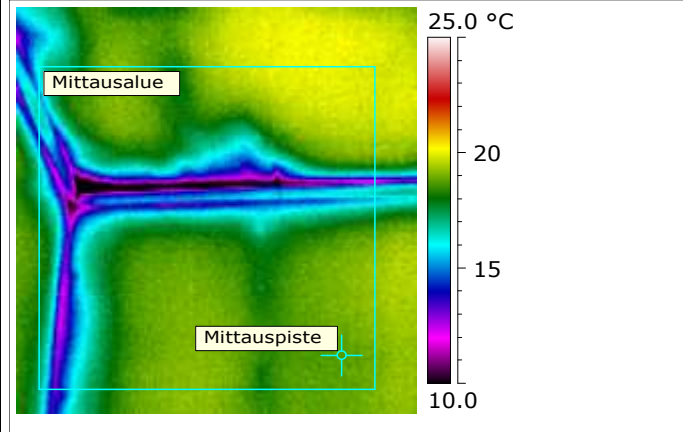
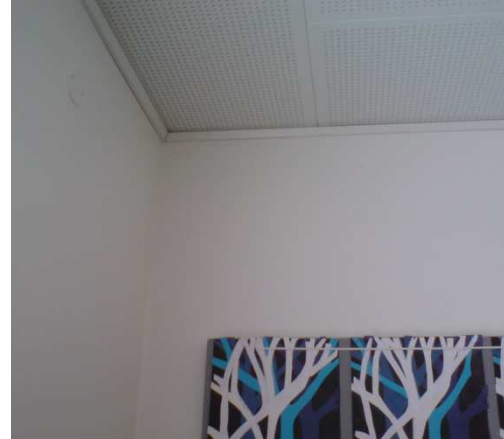
Nro 52.

Sisäilman lämpötila (Ilman lämpötila lämpökuvasta)	20.0 °C
Paine-ero rakenteen yli (negatiivinen = alipaine sisällä)	-12Pa
Paine-erosta johtuva lisäys LT-ideksiin	TI +3,5

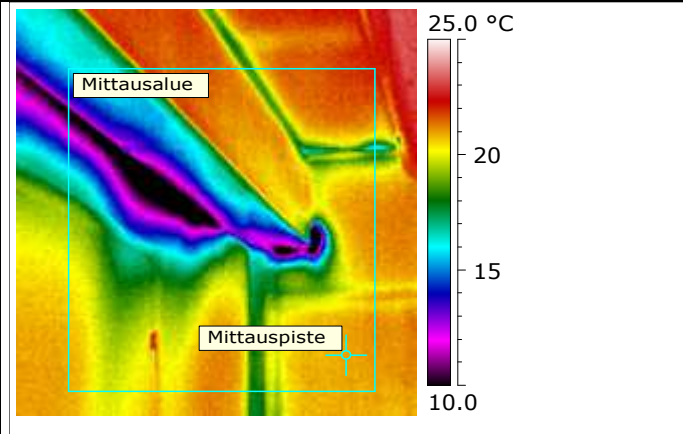
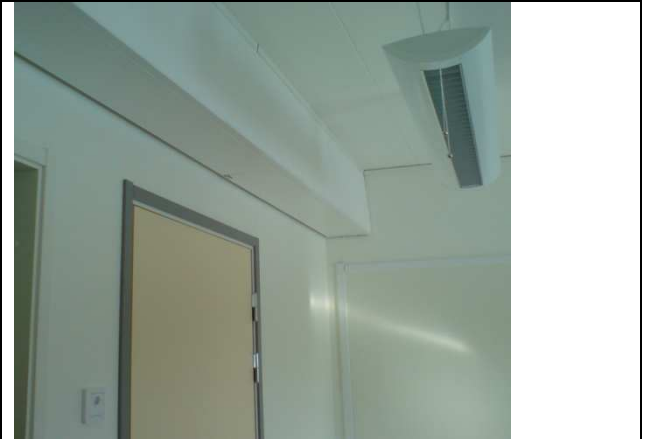
Nro 53.

Sisäilman lämpötila (Ilman lämpötila lämpökuvasta)	21.0 °C
Paine-ero rakenteen yli (negatiivinen = alipaine sisällä)	-12Pa
Paine-erosta johtuva lisäys LT-ideksiin	TI +3,5

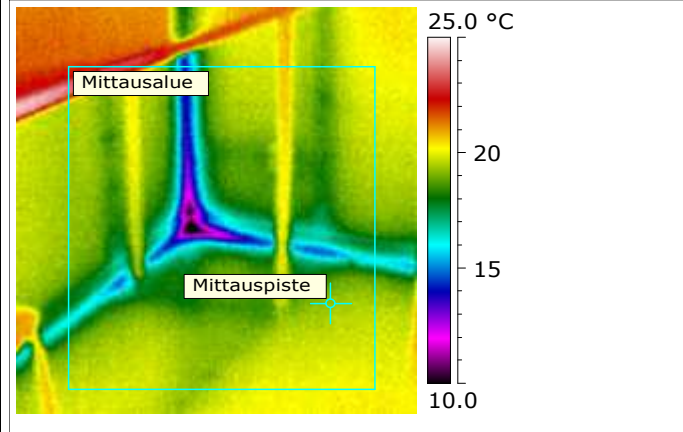
Sisäilman lämpötila (Ilman lämpötila lämpökuvasta)	21.0 °C
Paine-ero rakenteen yli (negatiivinen = alipaine sisällä)	-12Pa
Paine-erosta johtuva lisäys LT-ideksiin	TI +3,5

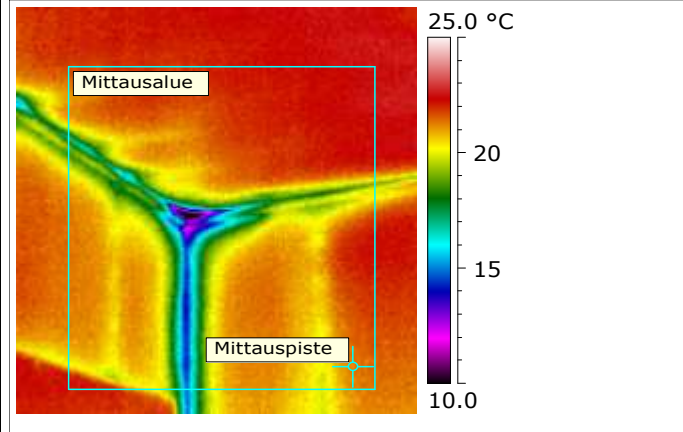
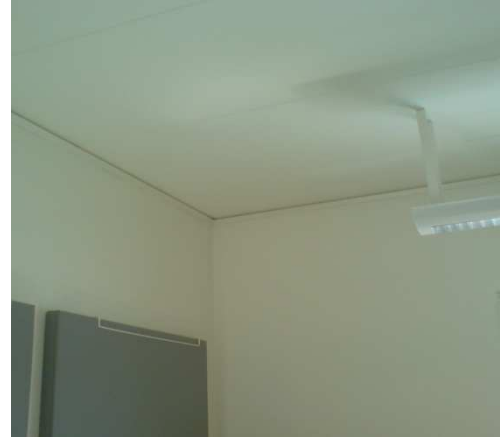
Nro 55.

Lämpökuva

Valokuva

Sisäilman lämpötila (Ilman lämpötila lämpökuvasta)	21.0 °C
Paine-ero rakenteen yli (negatiivinen = alipaine sisällä)	-12Pa
Paine-erosta johtuva lisäys LT-ideksiin	TI +3,5

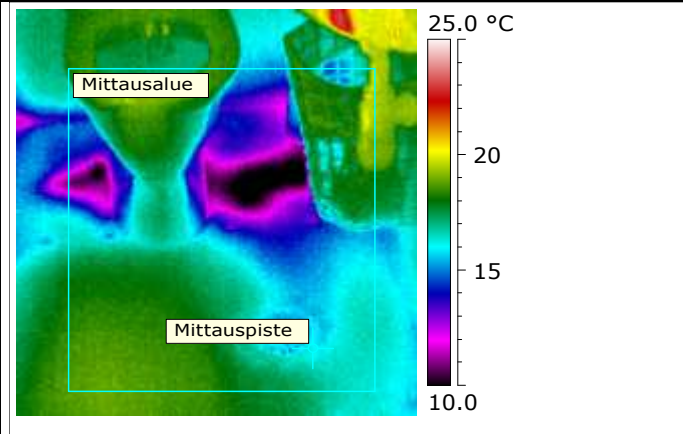
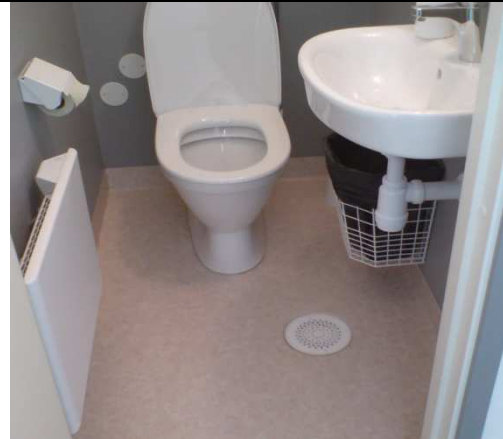
Nro 56.

Lämpökuva

Valokuva

Sisäilman lämpötila (Ilman lämpötila lämpökuvasta)	20.0 °C
Paine-ero rakenteen yli (negatiivinen = alipaine sisällä)	-12Pa
Paine-erosta johtuva lisäys LT-ideksiin	TI +3,5

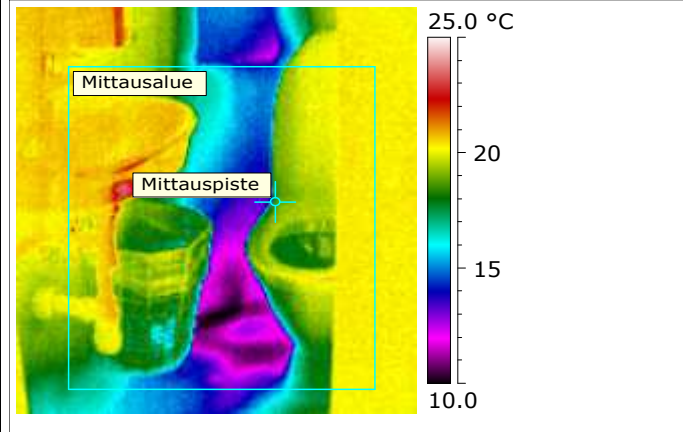
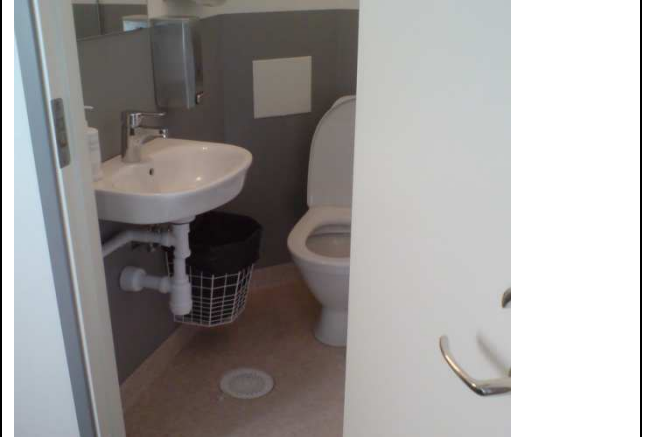
Nro 57.

Lämpökuva

Valokuva

Sisäilman lämpötila (Ilman lämpötila lämpökuvasta)	20.0 °C
Paine-ero rakenteen yli (negatiivinen = alipaine sisällä)	-12Pa
Paine-erosta johtuva lisäys LT-ideksiin	TI +3,5

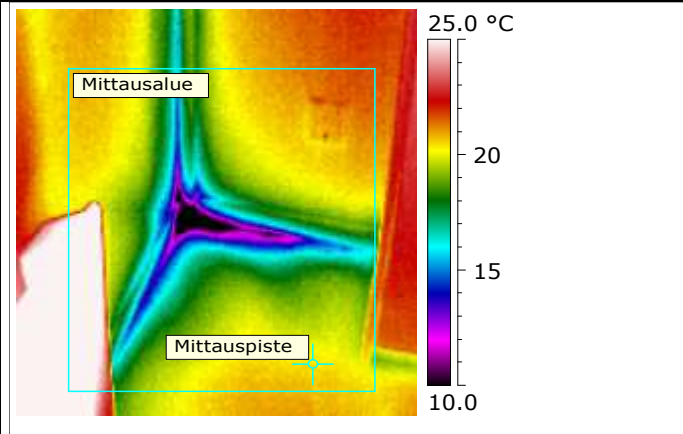
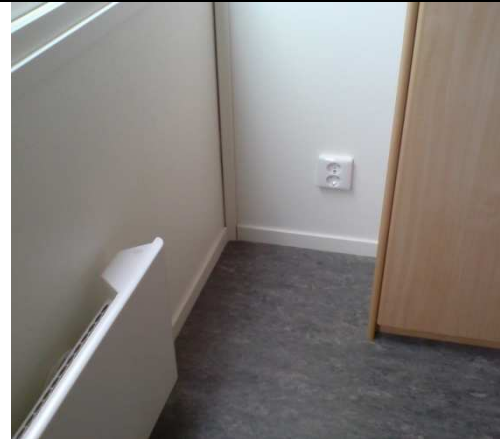
Nro 58.

Lämpökuva

Valokuva

Sisäilman lämpötila (Ilman lämpötila lämpökuvasta)	22.0 °C
Paine-ero rakenteen yli (negatiivinen = alipaine sisällä)	-12Pa
Paine-erosta johtuva lisäys LT-ideksiin	TI +3,5

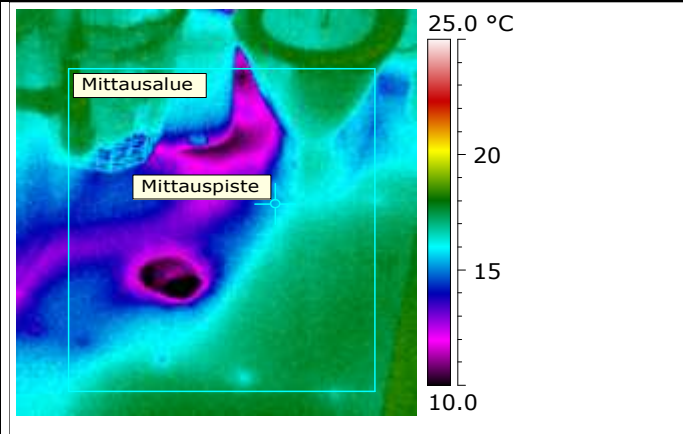
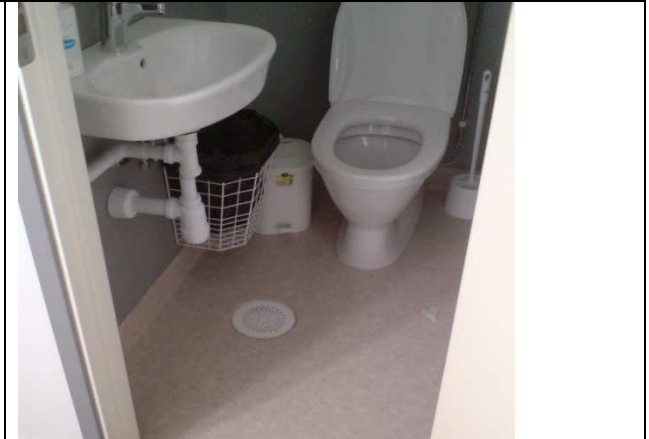
Nro 59.

Lämpökuva

Valokuva

Sisäilman lämpötila (Ilman lämpötila lämpökuvasta)	20.0 °C
Paine-ero rakenteen yli (negatiivinen = alipaine sisällä)	-12Pa
Paine-erosta johtuva lisäys LT-ideksiin	TI +3,5

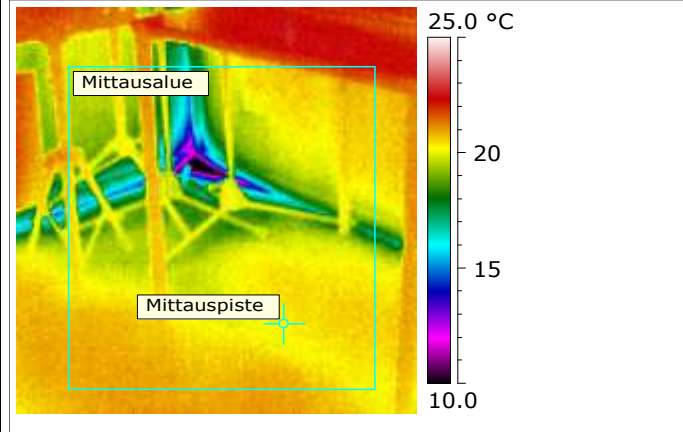
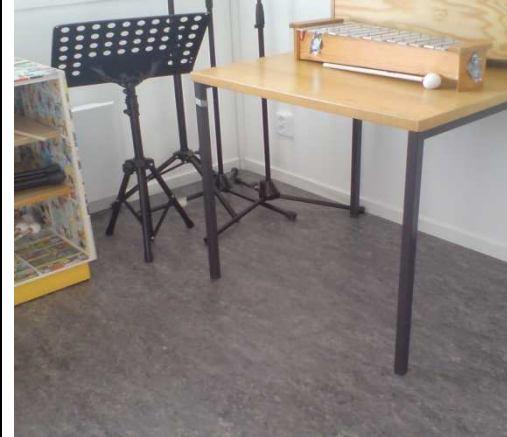
Nro 60.

Lämpökuva

Valokuva

Sisäilman lämpötila (Ilman lämpötila lämpökuvasta)	22.0 °C
Paine-ero rakenteen yli (negatiivinen = alipaine sisällä)	-12Pa
Paine-erosta johtuva lisäys LT-ideksiin	TI +3,5

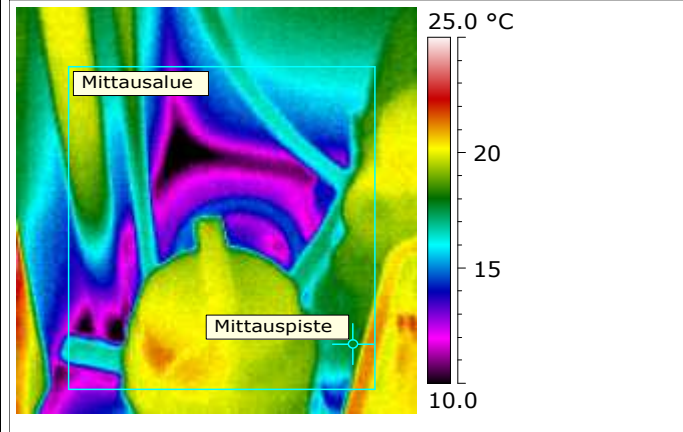
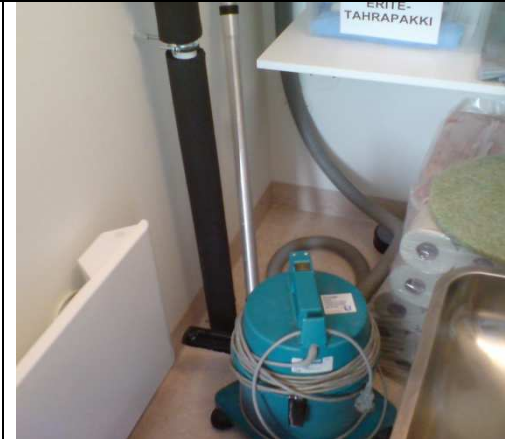
Nro 61.

Lämpökuva

Valokuva

Sisäilman lämpötila (Ilman lämpötila lämpökuvasta)	21.0 °C
Paine-ero rakenteen yli (negatiivinen = alipaine sisällä)	-12Pa
Paine-erosta johtuva lisäys LT-ideksiin	TI +3,5

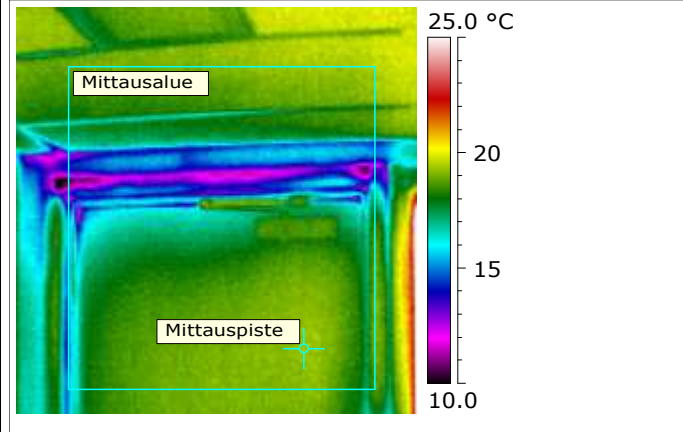
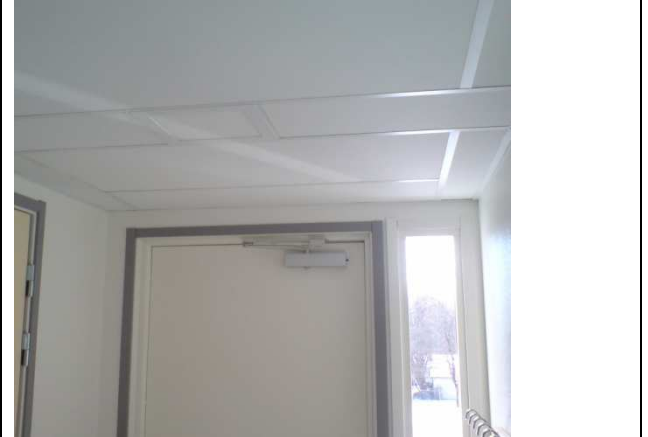
Nro 62.

Lämpökuva

Valokuva

Sisäilman lämpötila (Ilman lämpötila lämpökuvasta)	20.0 °C
Paine-ero rakenteen yli (negatiivinen = alipaine sisällä)	-12Pa
Paine-erosta johtuva lisäys LT-ideksiin	TI +3,5

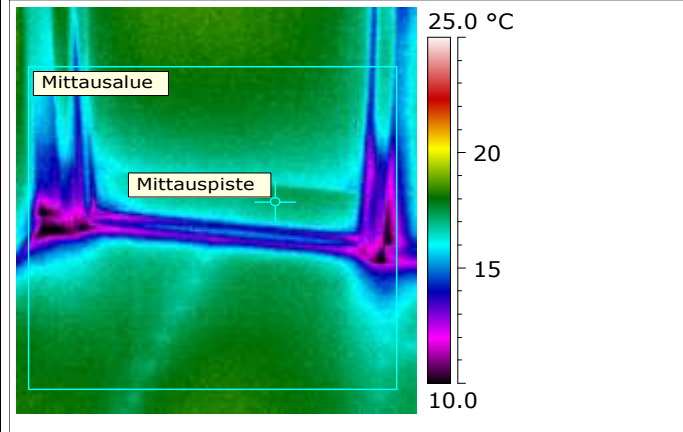
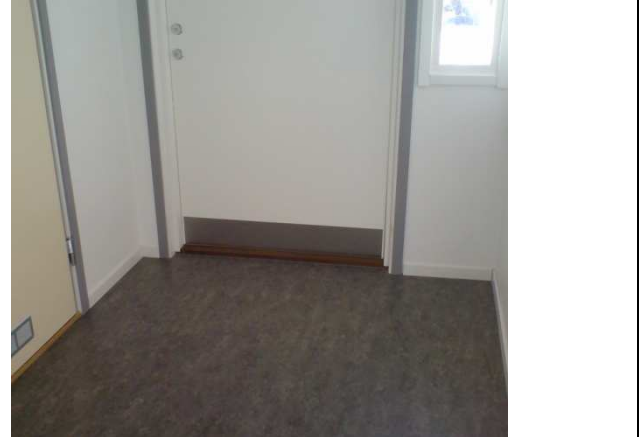
Nro 63.

Lämpökuva

Valokuva

Sisäilman lämpötila (Ilman lämpötila lämpökuvasta)	20.0 °C
Paine-ero rakenteen yli (negatiivinen = alipaine sisällä)	-12Pa
Paine-erosta johtuva lisäys LT-ideksiin	TI +3,5

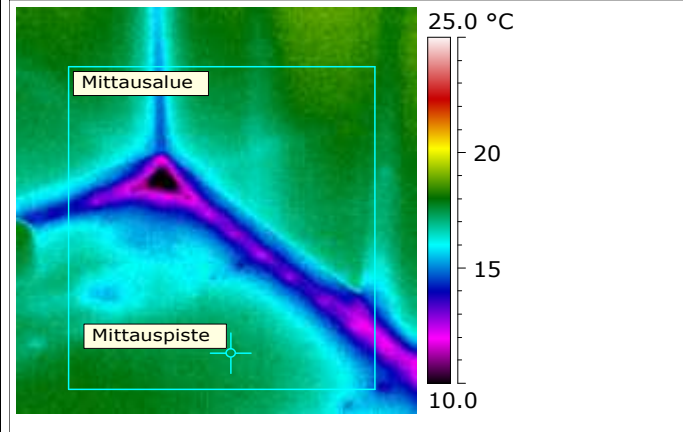
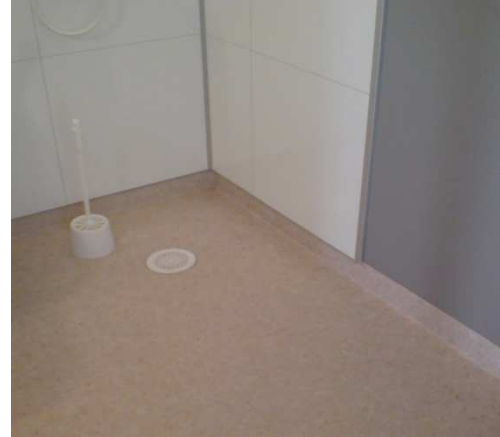
Nro 64.

Lämpökuva

Valokuva

Sisäilman lämpötila (Ilman lämpötila lämpökuvasta)	20.0 °C
Paine-ero rakenteen yli (negatiivinen = alipaine sisällä)	-12Pa
Paine-erosta johtuva lisäys LT-ideksiin	TI +3,5

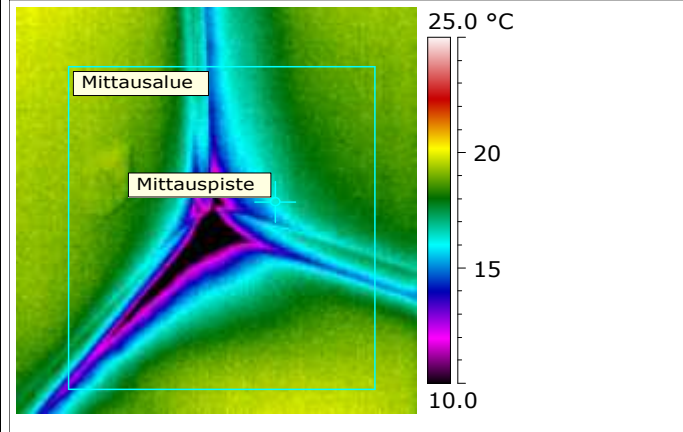
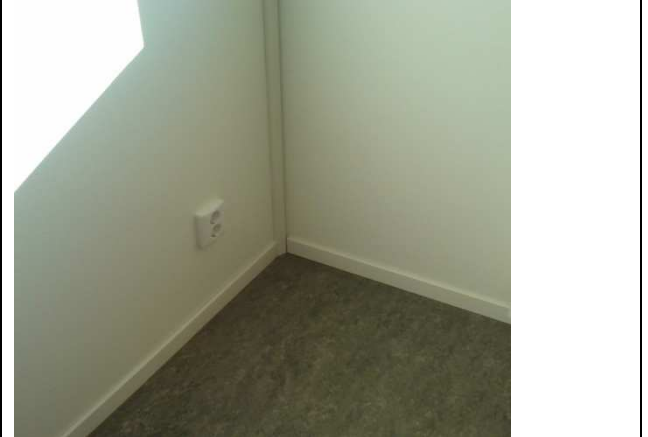
Nro 65.

Lämpökuva

Valokuva

Sisäilman lämpötila (Ilman lämpötila lämpökuvasta)	21.0 °C
Paine-ero rakenteen yli (negatiivinen = alipaine sisällä)	-12Pa
Paine-erosta johtuva lisäys LT-ideksiin	TI +3,5

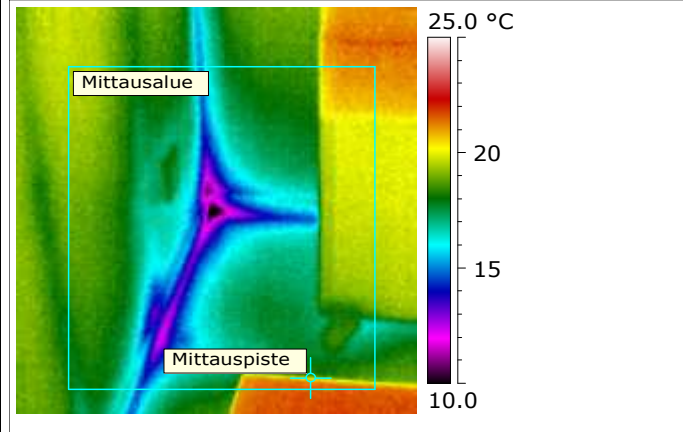
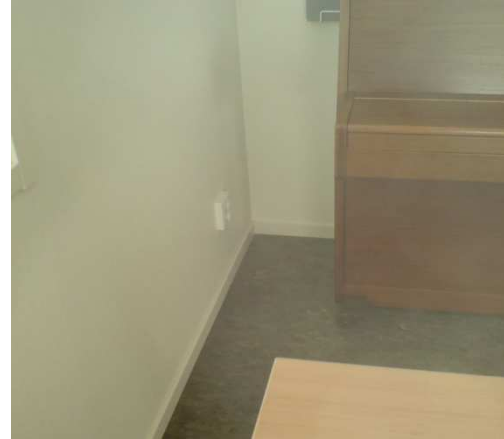
Nro 66.

Lämpökuva

Valokuva

Sisäilman lämpötila (Ilman lämpötila lämpökuvasta)	21.0 °C
Paine-ero rakenteen yli (negatiivinen = alipaine sisällä)	-12Pa
Paine-erosta johtuva lisäys LT-ideksiin	TI +3,5

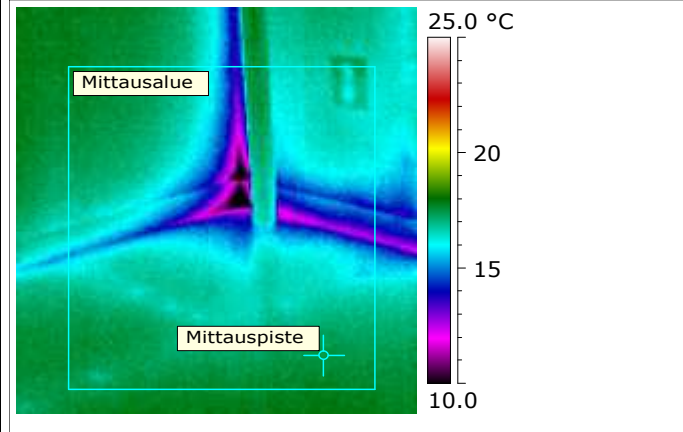
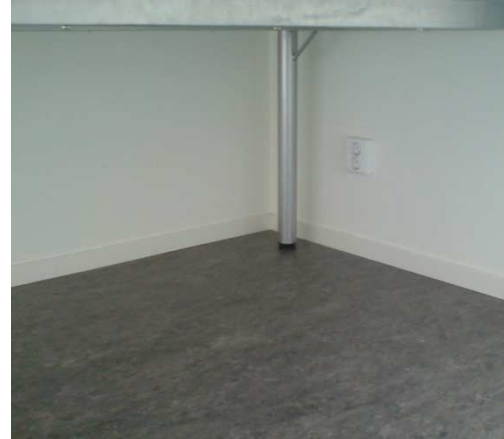
Nro 67.

Lämpökuva

Valokuva

Sisäilman lämpötila (Ilman lämpötila lämpökuvasta)	21.0 °C
Paine-ero rakenteen yli (negatiivinen = alipaine sisällä)	-12Pa
Paine-erosta johtuva lisäys LT-ideksiin	TI +3,5

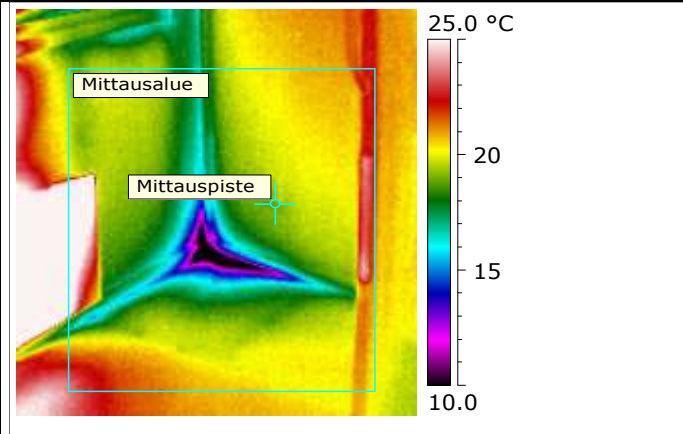
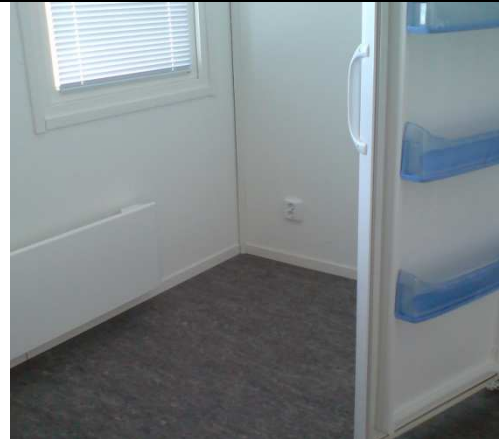
Nro 68.

Lämpökuva

Valokuva

Sisäilman lämpötila (Ilman lämpötila lämpökuvasta)	21.0 °C
Paine-ero rakenteen yli (negatiivinen = alipaine sisällä)	-12Pa
Paine-erosta johtuva lisäys LT-ideksiin	TI +3,5
