# VARTIOLAIVA 55:N SAMMUTUS- JA VAURIONTORJUNTA- SUUNNITELMA

Opinnäytetyö  
Merenkulun koulutusohjelma

<b>Tekijä</b> Johan Ruskeepää	<b>Tutkinto</b> Merenkulku	<b>Aika</b> Huhtikuu 2018
<b>Opinnäytetyön nimi</b> Vartiolaiva 55:n Sammutus- ja Vauriontorjuntasuunnitelma		18 sivua 44 liitesivua
<b>Toimeksiantaja</b> Wave and Soul Cruises Oy, Aki Karihtala		
<b>Ohjaaja</b> Antti Lanki		
<b>Tiivistelmä</b> <p>Tämän opinnäytetyön aihe on Vartiolaiva 55:n sammutus- ja vauriontorjuntasuunnitelma. Tavoitteena oli luoda suunnitelma palo- sekä vuototilanteiden varalle, sekä samalla opas, jota voidaan käyttää harjoitusten runkona sekä uusien työntekijöiden koulutuksessa. Alusta operoivalle Wave and Soul Cruises Oy:lle on tärkeää varmistaa turvallinen merenkulku ja oikeat toimintatavat kotimaan matkustajaliikenteessä.</p> <p>Menetelminä opinnäytetyön suorituksessa olivat tutustuminen alukseen aluksen asiakirjojen avulla, vanhemmilta päälliköiltä haastattelemalla saadut tiedot sekä käytännön harjoituksista saatu tieto. Tarkastelussa olivat myös hieman samanlaisista aluksista tehdyt sammutus- ja vauriontorjuntasuunnitelmat.</p> <p>Sammutus- ja vauriontorjuntasuunnitelma sisältää yksityiskohtais

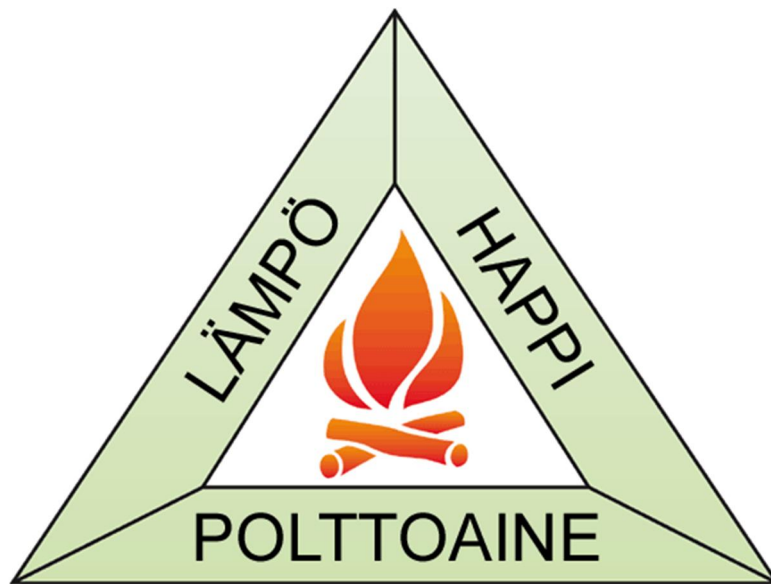
Kuva 2. (Paroc 2016)

Palaminen vaatii happea, polttoainetta ja riittävän syttymislämpötilan. Näistä syntyy palamisen ketjureaktio. Sammutus voidaan suorittaa häiritsemällä yhtä tai useampaa palamisreaktion neljästä osasta.
