Rakennus- ja yhdyskuntatekniikan koulutus, rakennusmestari

2018

Niko Lindqvist

# KUNTOTARKASTUKSISSA VAURIOTTOMIKSI TODETTUJEN RISKIRAKENTEIDEN KUNTO

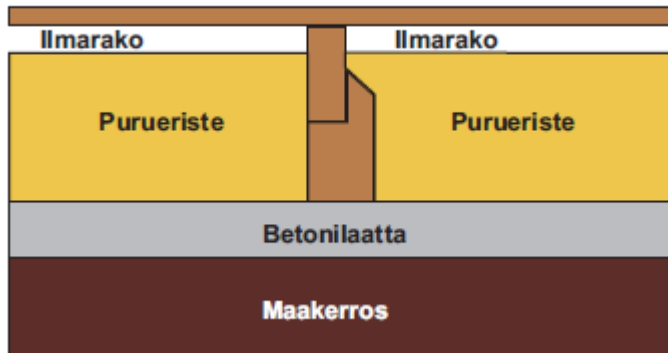
Kuva 3. Puukorotettu lattia ilmaraolla (Hometalkoot 2012).

Vaihtoehtoisena vaurioitumisriskinä puukorotetussa lattiassa on se, että sisäilman kosteus tiivistyy suhteellisen kylmään lattiarakenteeseen. Sisäilman kosteuden tiivistymisen riski on suurempi rakenteen ulkoreunoilla, joissa rakenne on yleensä selvästi kylmempi. Sisäilman kosteus tiivistyy tavanomaisesti betonilaatan yläpintaan, ja näin ollen se vaurioittaa betonilaatan päällä olevia materiaaleja. Ulkoseinien läheisyyteen tiivistynyt kosteus voi lattian päällystemateriaalin ja eristeen välissä mahdollisesti olevan ilmaraon

sekä konvektiovirtauksen avulla levittää mikrobin aineenvaihdunnan tuotteita koko lattian alueelle (kuva 3).

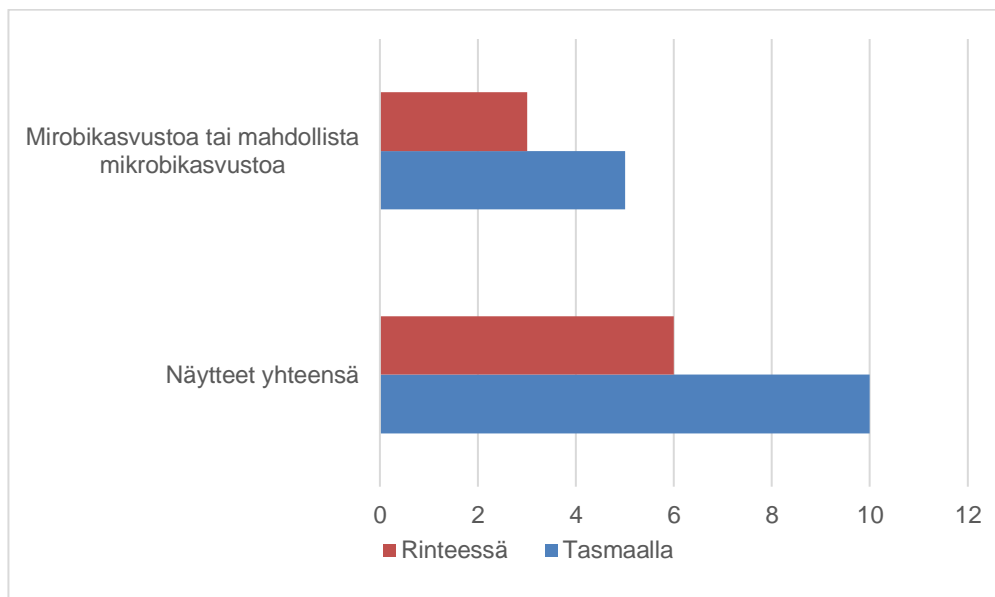
Kuvio 2. Rakennuksen sijainnin vaikutus vaurioitumiseen.

Rakennuksen sijaintien tarkastelussa havaittiin, että kohteita oli tasamaalla 10 kpl ja 6 kpl rinteisellä tontilla. Tarkastelussa havaittiin myös se, että tasamaan tonteista viidessä todettiin mikrobikasvustoa tai mahdollista kasvustoa sekä rinnetonteissa sama havainto tehtiin kolmen kohteen osalta. Prosentuaalisesti rinteessä sekä tasamaalla olevien tonttien mahdollisten mikrobikasvustojen määrä oli sama.

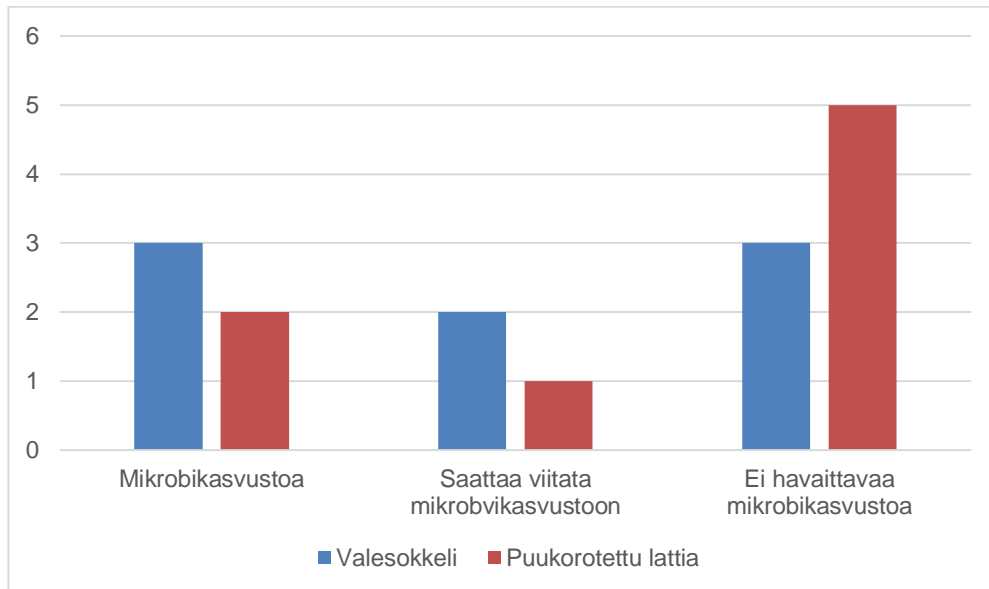
Kuvio 3. Mikrobinäytteiden tulokset.

Alla olevassa kuviossa on esitetty tulokset edellä mainituissa kolmessa ryhmässä molempien riskirakenteiden osalta (kuvio 3).
