**POHJAVEDEN SUOJAPUMPPAUKSEN  
KESKEYTYKSEN VAIKUTUS POHJA-  
VEDEN LIUOTINPITOISUUTEEN JA  
KULKEUTUMISEEN**

Opinnäytetyö  
Ympäristötekniologia

2018

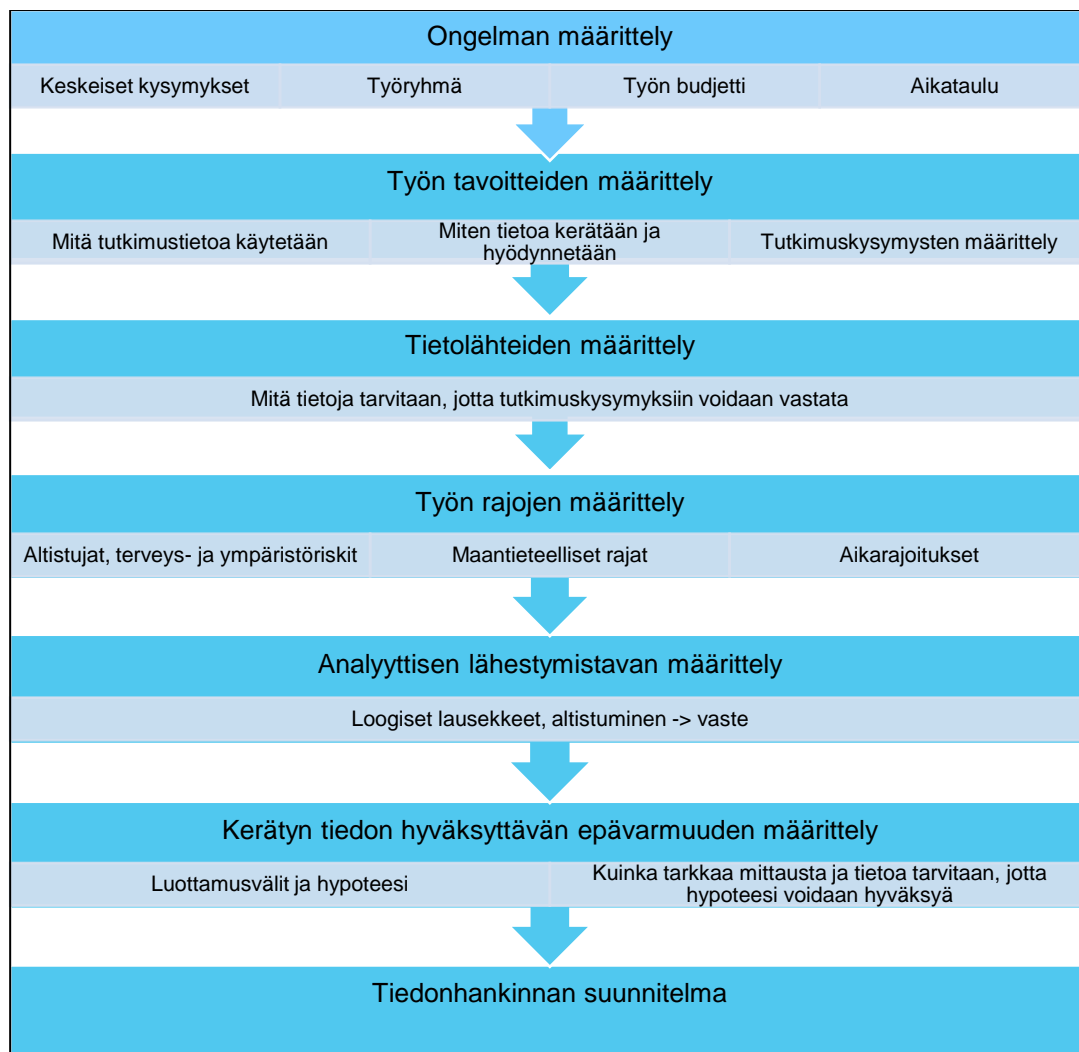
tely, kerätyn tiedon hyväksyttävän epävarmuuden määrittely ja tiedonhankinnan suunnitelma. (U.S. EPA 2006, 7–9.) Kuvassa 2 on liuotinpäästöä koskevan DQO-prosessin vaiheet ja kunkin vaiheen käsiteltäviä asioita.

Kuva 2. DQO-prosessin vaiheet ja kunkin vaiheen käsiteltäviä asioita (Maarit Luoranen)

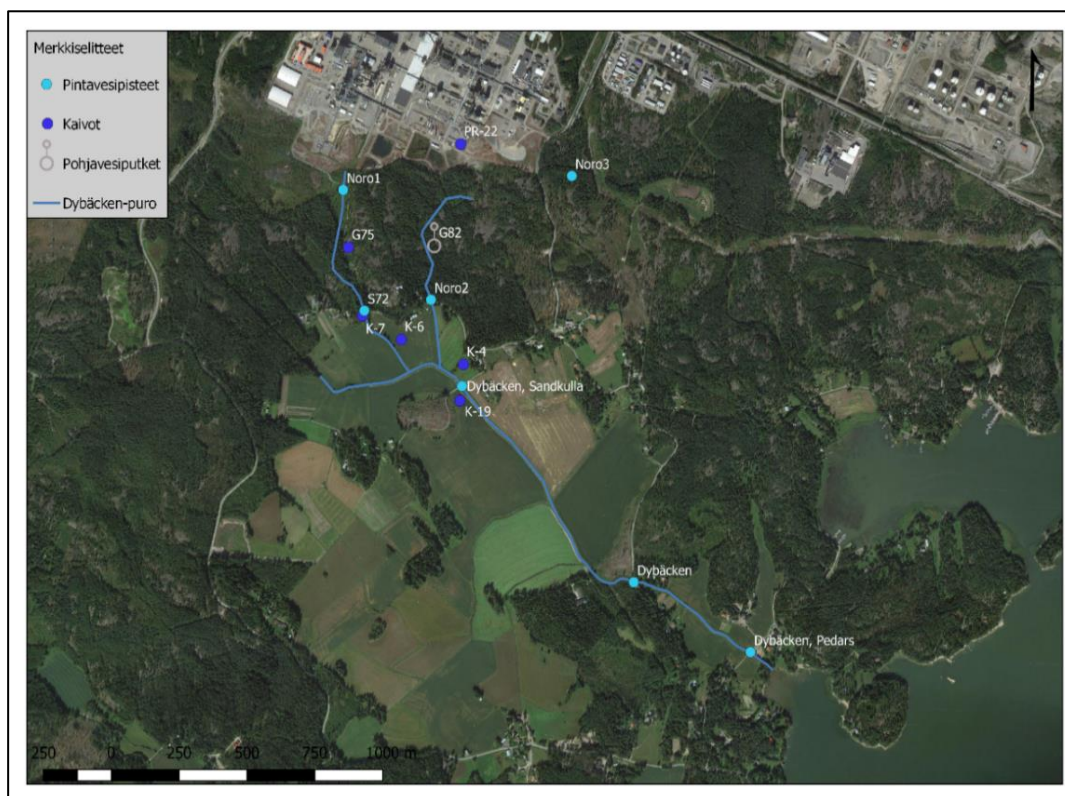
Havaintopisteiden sijainnit ovat kuvassa 6.

Kuva 6. Havaintopisteiden sijainnit (ilmakuva: Maanmittauslaitos 2018)

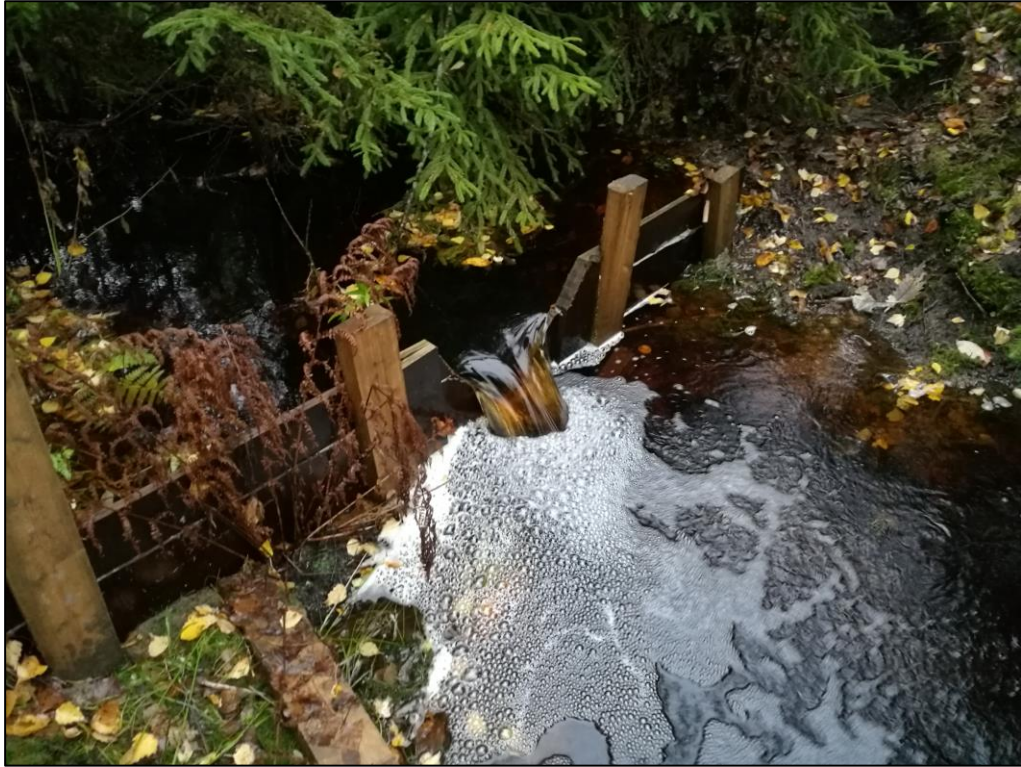
Noro 1:een asennettiin v-pato pohjaveden purkautumiskohdan yläpuolelle. Pohjaveden purkautumispisteen alapuolella, havaintopisteessä S72, oli valmiina kiinteä v-pato. Lisäksi yksi v-pato asennettiin Noro 3:een. Jokaisella näytteenottokerralla mitattiin v-padon veden korkeus patoaukon pohjasta. Kuvassa 7 on Noro 1:een asennettu v-pato.

Kuva 7. V-pato asennettuna Noro 1:een (Maarit Luoranen)

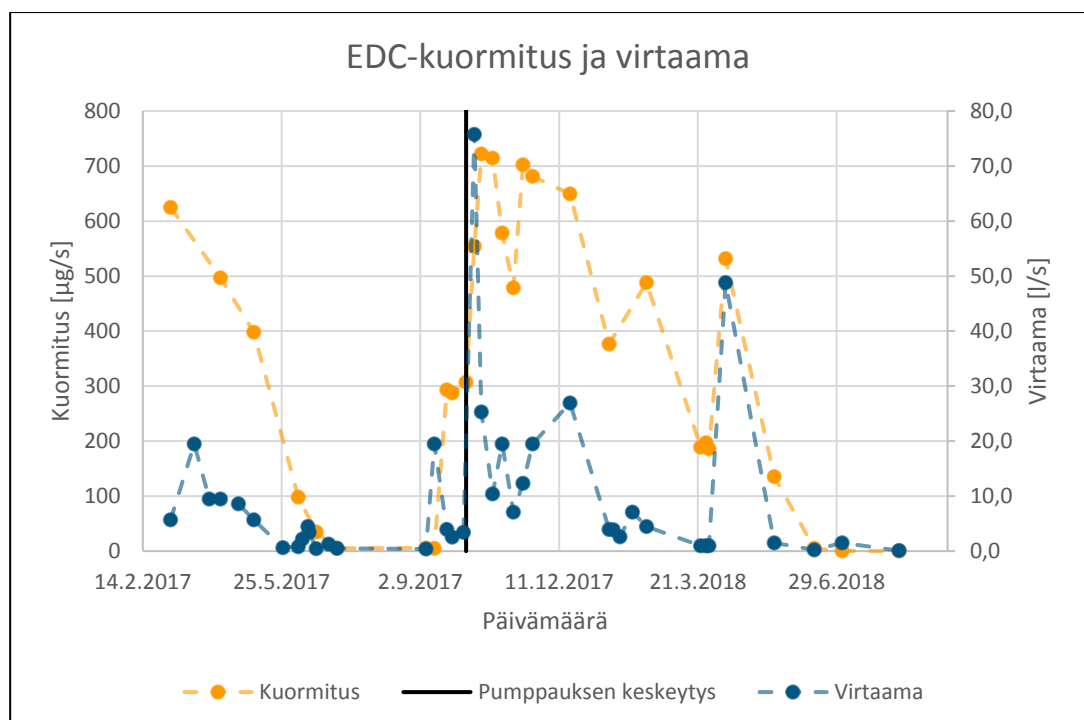
Keväällä (huhti-toukokuu) 2018 EDC-kuormitus oli suuri, vaikka sadanta oli pieni, koska lumien sulamisvedet kasvattivat virtaamaa (kuva 12). Kuvassa 12 on havaintopisteen S72 EDC-kuormitus ja virtaama. Vertailtaessa kuvien 11 ja 12 huhti- ja toukokuun 2018 havaintotietoja EDC-kuormitus oli suuri, vaikka sadanta oli pieni, koska virtaama kasvoi lumien sulamisvesien takia.

Kuva 12. Havaintopisteen S72 EDC-kuormitus ja virtaama tarkkailujakson aikana

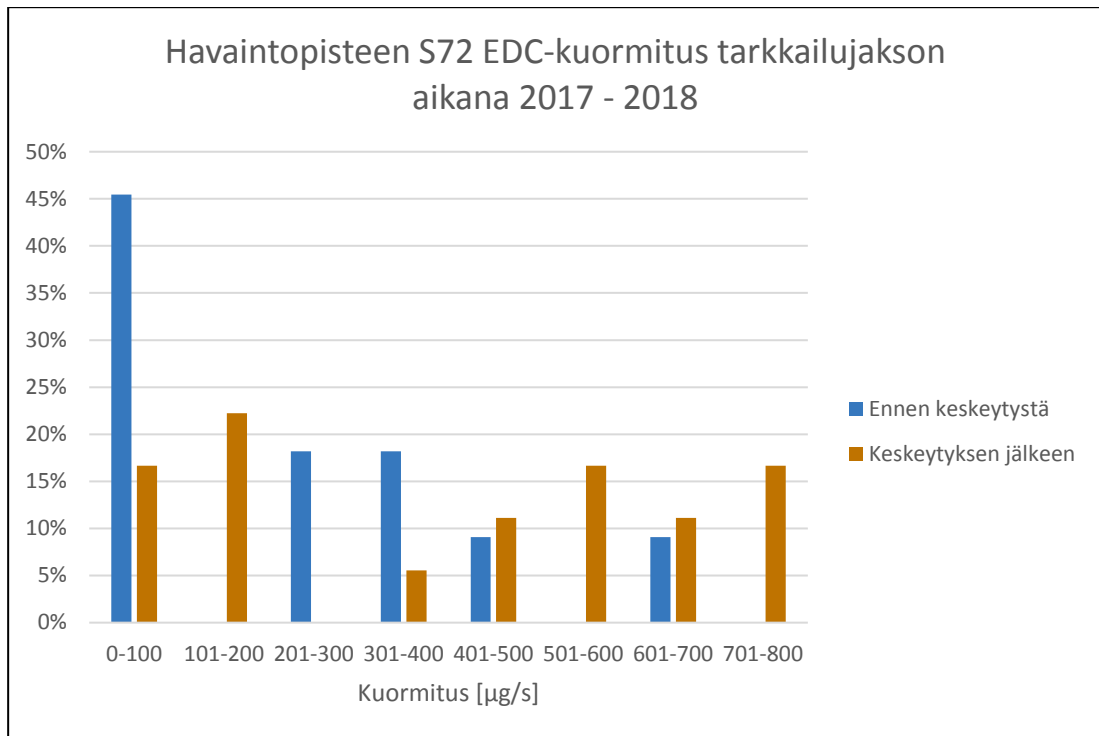
Havaintopisteen S72 EDC-kuormituksia vertailtiin tulosten määrällä tietyillä EDC-pitoisuusväleillä ennen pumppausta ja pumppauksen keskeytyksen jälkeen (kuva 14). Tuloksissa ei havaittu pumppauksen keskeytyksestä aiheutuvia muutoksia. Pumppauksen keskeytyksen jälkeen todetut yksittäiset suurimmat pitoisuudet (701–800  $\mu\text{g/s}$ ) ajoittuivat syksyn 2017 (loka-marraskuu) suuren sadannan aikaan (kuva 11 aiemmin).

Kuva 14. Havaintopisteen S72 EDC-kuormitus tarkkailujakson aikana
