OPINNÄYTETYÖ - AMMATTIKORKEAKOULUTUTKINTO
TEKNIKAN JA LIIKENTEEN ALA

LINJASANEERAUSHANKKEI- DEN RISKIT ERI AIKAKAU- SIEN KERROSTALOISSA

TEKIJÄ: Susanna Turkia

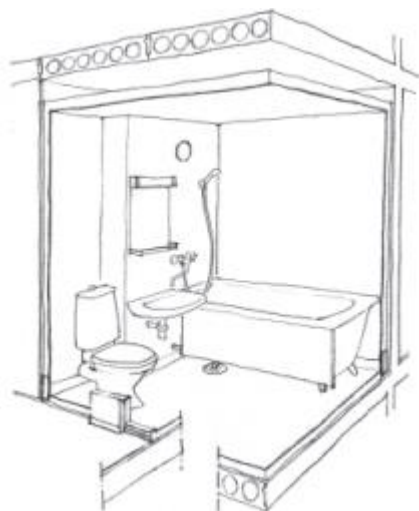
KUVA 10. Kevytrakenteinen kylpyhuone-elementti (ASUNTOJEN MÄRKÄTILOJEN KORJAUS. KORJAUSRAKENTAMINEN. RT 84-11093, 26.)

1970-luvun alussa kehitetyn BES-järjestelmän myötä alettiin valmistamaan kevytrakenteisia peltirakenteisia kylpyhuone-elementtejä (kuva 10). Niitä asennettiin erityisesti 70-luvun loppupuolella ja 80-luvun alussa. Peltikylpyhuoneen lattia on betonia, jonka päälle on asennettu muovimatto. Seinät ja katto ovat muovipinnoitettua peltikasettia. 80-luvulla seinät on saatettu laatoittaa tehtaalla valmiiksi. Peltikasettiseinät on kiinnitetty toisiinsa pop-niiteillä tai pistehitsauksella. Yleensä saumassa on myös jonkinlainen tiiviste, mutta silti vesi pääsee ajan kanssa seinien saumojen kautta lattian muovimaton alle. Seinien muovipinnoite voi myös irrota ja suihkunurkassa peltikasetti voi ruostua puhki. Kun vesi pääsee lattian muovimaton alle, se ei pääse sieltä pois. Pitkään kestävän vesivuodon myötä, kosteus voi levitä betonissa ympäröivien huonetilojen rakenteisiin asti. (Peltokorpi ja Päivärinne 2017, 34, 74-75.)
