OPINNÄYTETYÖ - AMMATTIKORKEAKOULUTUTKINTO  
TEKNIIKAN JA LIIKENTEEN ALA

# KIVINAVETAN MUUTOS- TYÖSUUNNITELMA

TEKIJÄ: Jouni Reunamo

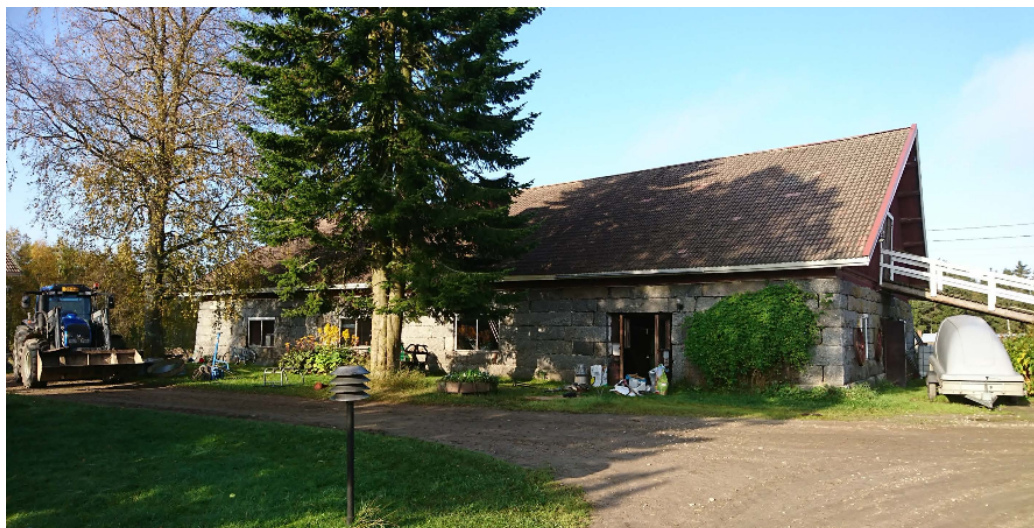
KUVA 1. Opinnäytetyössä tutkittava vanha kiviavetta (Pokela 2017-02-07)

Kiviavetta (KUVA 1) on rakennettu 1800-luvun loppupuolella ja navettaan on tehty muutoksia rakennuskuvien mukaan viimeisen kerran vuonna 1975. Rakennuksesta on käsin piirretty muutuskuvat vuonna 1975 ja nämä kyseiset rakennuskuvat ovat uusimmat saatavilla olevat kuvat. Navetassa on ollut karjaeläimiä vuosien varrella useita, mutta lehmiä navetassa on ollut viimeisen kerran kesällä 2017, jonka jälkeen navetta on ollut tyhjiään. Tässä työssä käsiteltävä navetta (KUVA 2) sijaitsee Uuraisten kunnassa, joka sijaitsee keskisuomen maakunnassa. Matkaa Uuraisten kunnasta Jyväskylään on noin 40 Km ja Äänekoskelle noin 30 Km.

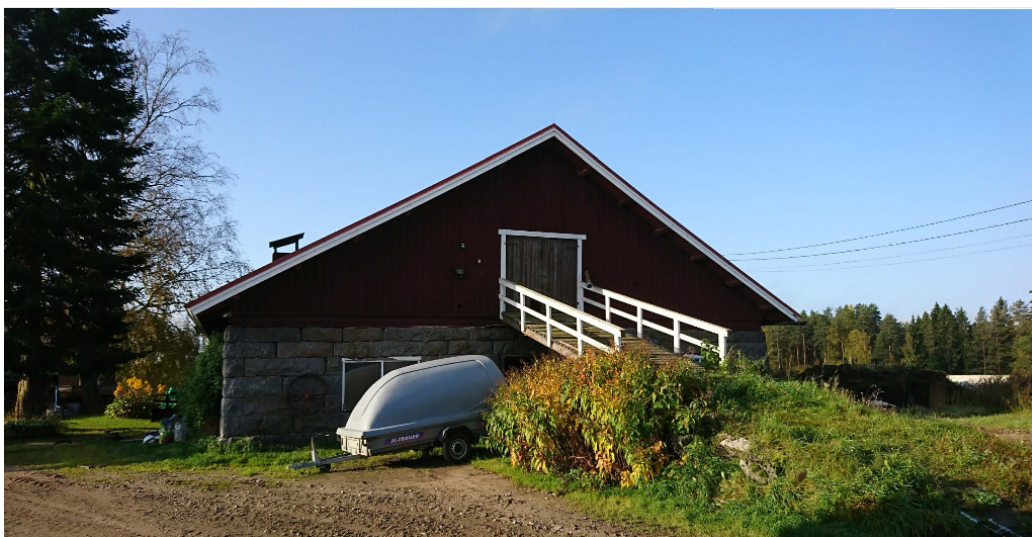
KUVA 2. Uuraisilla sijaitseva kavinavetta päädyistä kuvattuna (Pokela 2017-02-07).

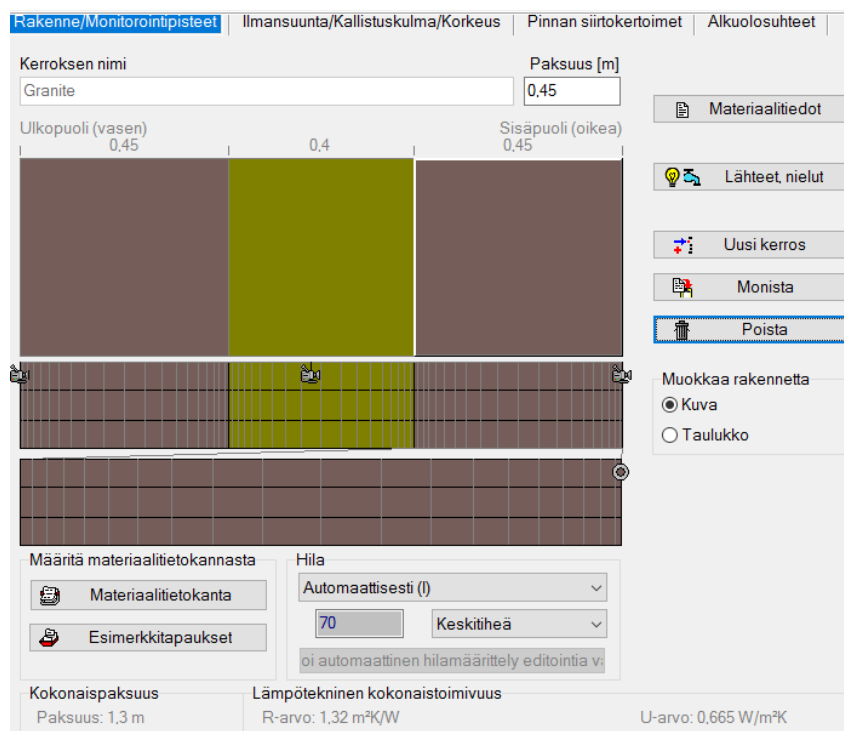
KUVA 4. Rakennekuva ulkoseinästä ennen muutostyötä (Reunamo 2018-03-17)

Ulkoseinärakenne on ennen muutostyötä kolmikerroksinen ja kerrokset koostuvat 0,45 m paksusta luonnonkivestä, 0,4 m paksusta hiekkakerroksesta ja 0,45 m paksusta luonnonkivestä. Luonnonkiveä kuvataan graniittina WUFI ohjelmassa ja rakennekuva vanhasta ulkoseinästä näytetään kuvissa 3 ja 4. WUFI ohjelma laskee U-arvon ja kuvan 4 oikeassa alanurkassa näkyy vanhan rakenteen U-arvo, joka on  $0,665 \text{ W/m}^2\text{K}$ . Kohdassa 2.4 rakennuksen energiatehokkuus käsiteltiin ohjeita ja määryksiä, mitä asetetaan rakenteille. Ympäristöministeriön asetuksen mukaan vanhan rakenteen

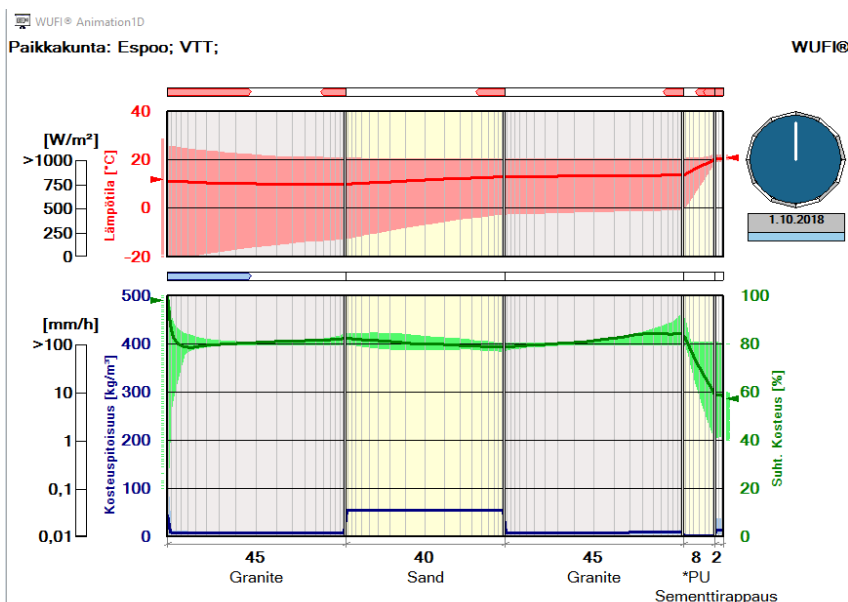
KUVA 8. Uuden seinärakenteen simulointi (Reunamo 2018-03-17)

Ulkoseinärakennetta pitää tarkastella myös kosteusteknisestä näkökulmasta ja WUFI ohjelma osoittaa miten rakenteen kosteuspitoisuus muuttuu eri vuodenaikoina. Kuvassa 8 on rakenteen simulointi, josta voidaan tarkastella rakenteen lämpötilan ja kosteuden käyttäytymistä. Rakenteiden kosteuspitoisuus on esitetty kuvassa 9. Kuvassa 10 on luonnonkivien välissä olevan hiekan lämpötila- ja kosteuskäyttäytyminen ja voimme todeta, että uuden rakenteen myötä kosteus ei tiivisty hiekkakerrokseen, sillä kosteusprosentti on suurimmillaan alkuvuodessa, jolloin suhteellinen kosteus on n.83 %. Kuvassa 11 esitetään puhallettavan polyuretaanikerroksen lämpötila- ja kosteuskäyttäytyminen ja jos sisätilan lämpötilaa ylläpidetään, pysyy suhteellinen kosteus alle 62 % ympäri vuoden. Kuvista 8, 9, 10 ja 11 voimme päätellä, ettei kosteus tiivisty vedeksi missään kohtaa rakennuksen ulkoseinää.

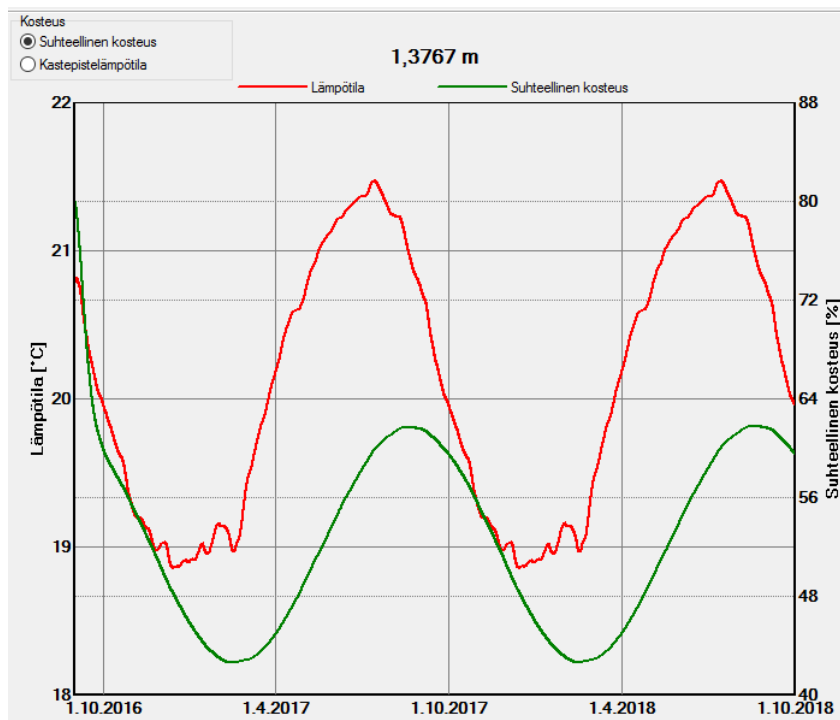
KUVA 11. Puhallettavan polyuretaanin lämpötila ja kosteuskäyttäytyminen (Reunamo 2018-03-17)

Kuvasta 10 selviää suhteellisen koteuden hiekkakerroksessa olevan korkeimmillaan n.83 % maaliss – huhtikuussa, jolloin lumet sulavat. Rakenteen sisäpuolella olevan polyuretaanieristeen suhteellinen kosteus (Kuva 11) on korkeimmillaan n.60 %, eli ei ole vaaraa kosteuden tiivistymisestä.

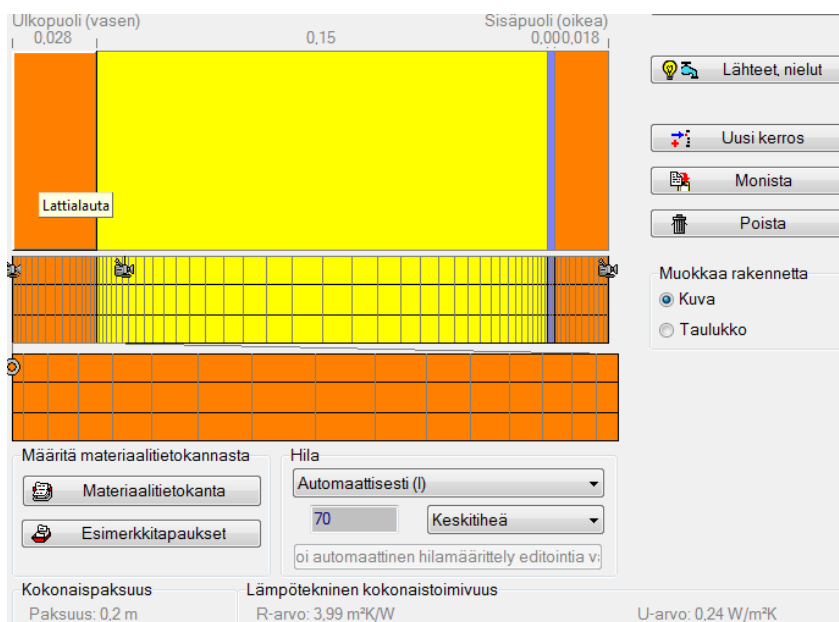
KUVA 14. Välipohjan rakennemalli muutostöiden jälkeen (Reunamo 2018-10-31)

Välipohjarakenne muutostöiden jälkeen näkyy kuvissa 14 ja 15 sekä liitteessä 2. Rakenteen alapinnassa on 0,018 m havuvaneri ja vanerin päälle asennetaan ilmansulkupaperi (0,3 mm) ja paperin päälle laitetaan mineraalivillaa 0,15 m. Mineraalivillan päälle tulee yläkerran lattian pintamateriaali eli puusta sahattu lankkulattia. Lankut sahataan omasta metsästä ja lankkuja ei tehdä tasalevyisiksi jolloin lankkujen väliin tulee jäämään rakoja. Uuden välipohjarakenteen U-arvo tulee olemaan  $0,24 \text{ W/m}^2\text{K}$  (kuva 14) ja tämä arvo sopii aikaisemmin todettujen raja-arvojen väliin, jotka olivat  $0,39 \text{ W/m}^2\text{K} - 0,09 \text{ W/m}^2\text{K}$ .

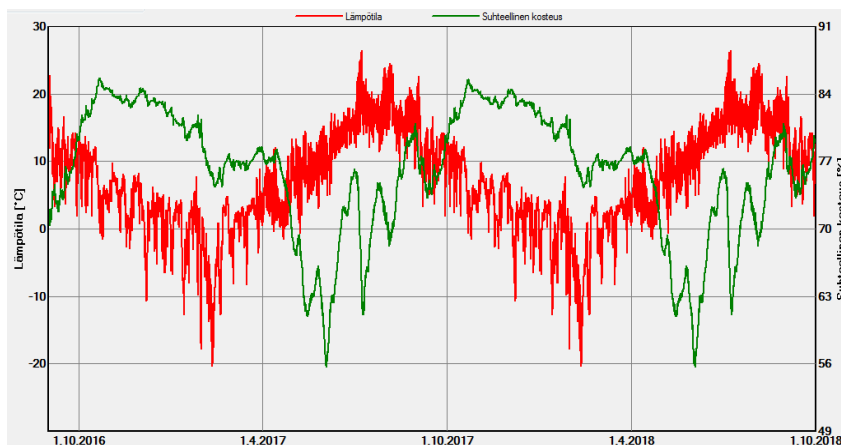
Kuva 16. Välipohjarakenteen lämpö- ja kosteuskäyttäytyminen (Reunamo 2018-11-01)

Välipohjarakennetta pitää tarkastella myös kosteusteknisestä näkökulmasta ja WUFI ohjelma näyttää miten rakenteen kosteuspitoisuus muuttuu eri vuodenaikoina ja lämpötilan vaihtuessa. Kuvassa 16 on esitetty mineraalivillan yläpinnassa oleva lämpö- ja kosteuskäyttäytyminen eri vuodenaikoina ja kuvasta selviää suhteellisen kosteuden olevan korkeimmillaan n.85 % marras- joulukuussa. Kosteus tiivistyy vedeksi, jos suhteellinen kosteus on 100 %, mutta tässä välipohjassa ei suhteellinen kosteus yllä näin korkealle minkään vuodenaja aikana, joten kosteus ei tiivisty vedeksi välipohjarakenteen sisälle eri vuodenaikojen aikana.

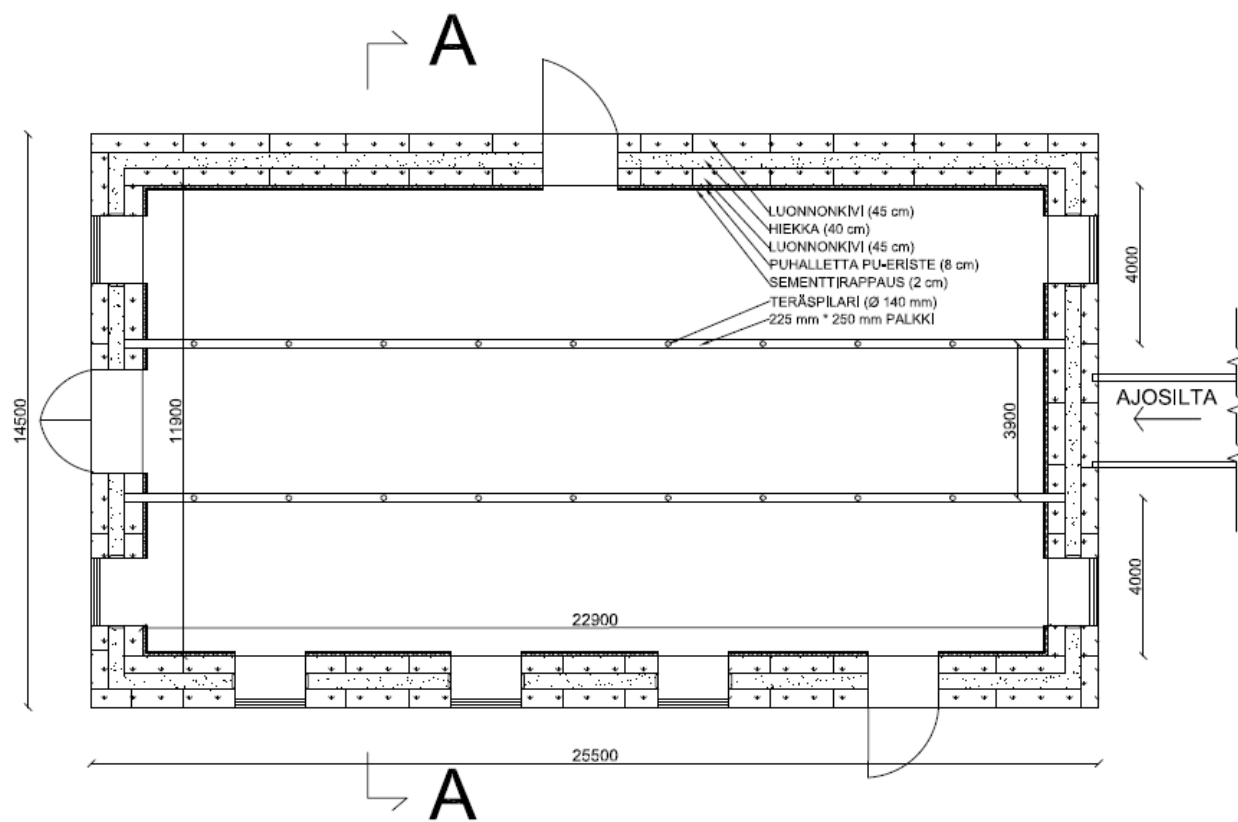
## LIITE 4:

## Navetan pohjakuva
