LIITTOPALKKISILTOJEN RAKENTAMINEN ARKTISISSA OLOSUHTEISSA

Aika- ja kustannusvaikutukset tuotannon eri vaiheisiin

Ny E10 inom Kiruna kommun, Norrbottens län

Opinnäytetyö
Tekniikka ja liikenne
Rakennus- ja yhdyskuntatekniikka
Insinööri (AMK)

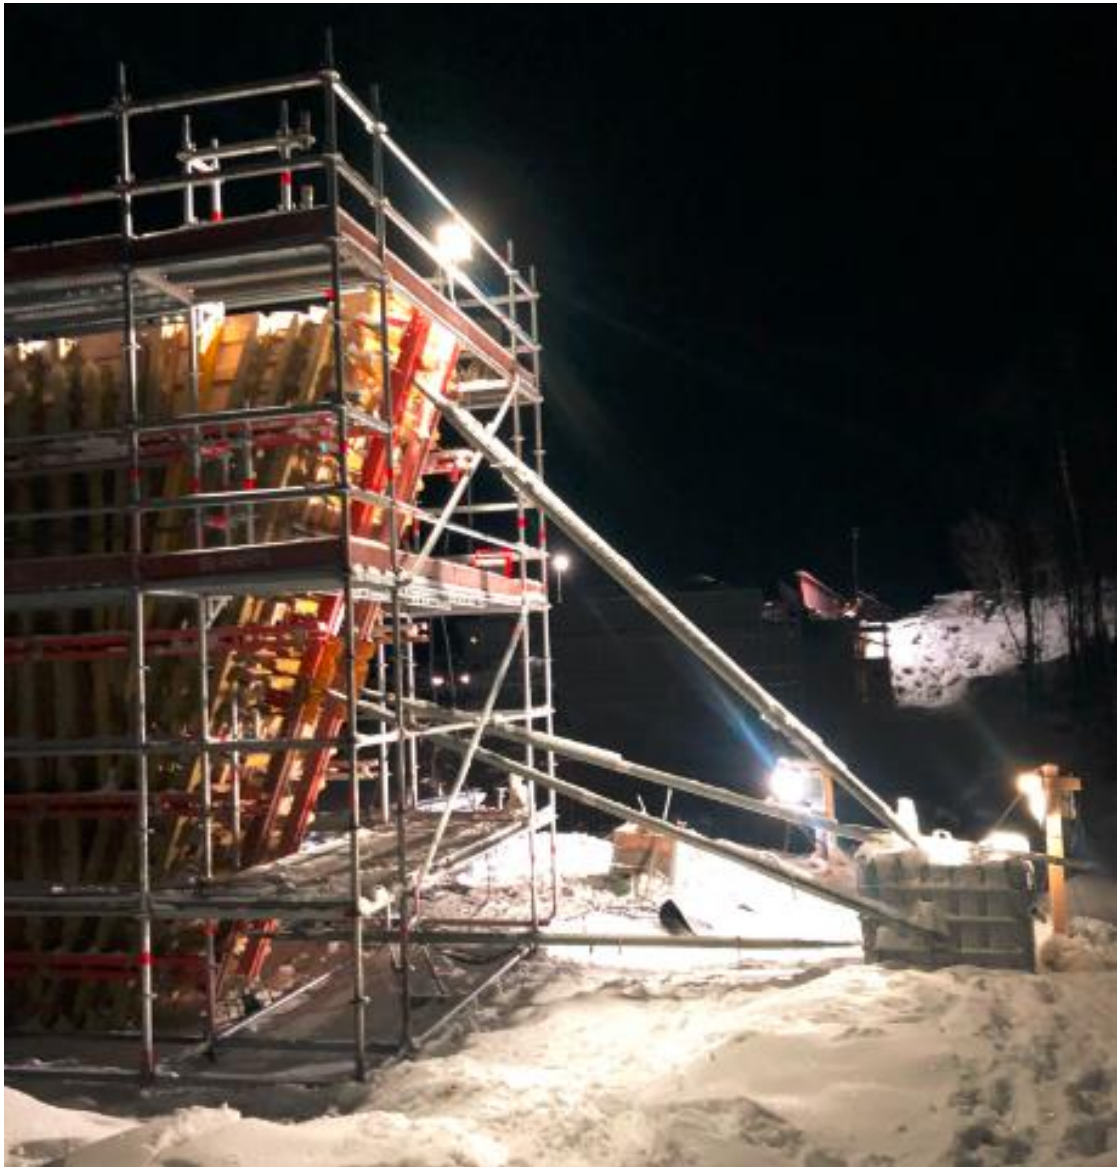
Kuvio 6. Välituki (GRK Infra Ab, 2018)

Kyseisen projektin alusrakenteissa käytettiin PERI-järjestelmämuotteja välituissa. Muottien sisäpinnat verhoiltiin sahatavaralla tilaajan vaatimusten mukaisesti. Järjestelmämuotit koottiin kasaan toisaalla, jonka jälkeen muotit kuljetettiin nostopaikalle ja nostettiin nosturin avulla paikoilleen. Välituet sidottiin yhteen pitkiltä sivuiltaan dywidag-tangoilla ja siipimuttereilla sekä nurkista PERI:n muottilukoilla. Järjestelmämuotit tuettiin telineitä hyväksikäyttäen sekä erillisillä tähän tarkoitukseen valmistetuilla betonipainoilla, jotka valunaikaisesti varmistivat välitukien stabiliteetin. (Kuvio 6; Liite 2.)

Kuvassa näkyy käytetty betoninen vastapaino sekä välituen telineet ja muotti.

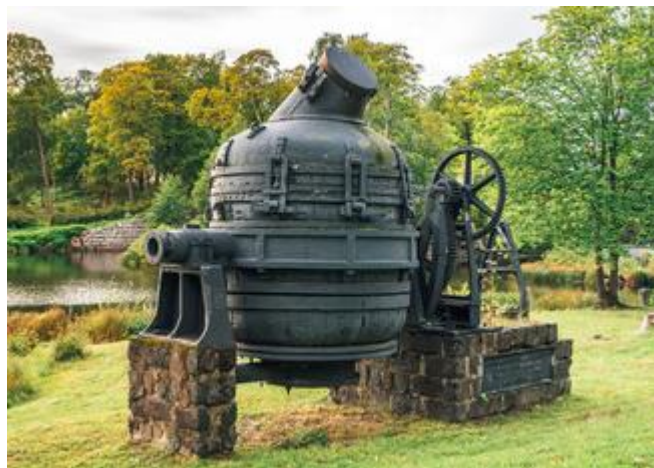
Kuvio 8. Bessemesser konvertteri (Fotolia, 2018)

Ratkaisu ongelmaan löytyi kuitenkin vuonna 1878, kun englantilaiset kemistit kehittivät niin sanotun Thomas-prosessin, jossa käytettiin Bessemer panosreaktoria, joka poltti ylimääräisen hiilin rautamalmista kun reaktoriin puhallettiin ilmaa. Ilman happi poltti rautaan liunneen hiilen ja tuloksena oli terästä. (Kuvio 8.)

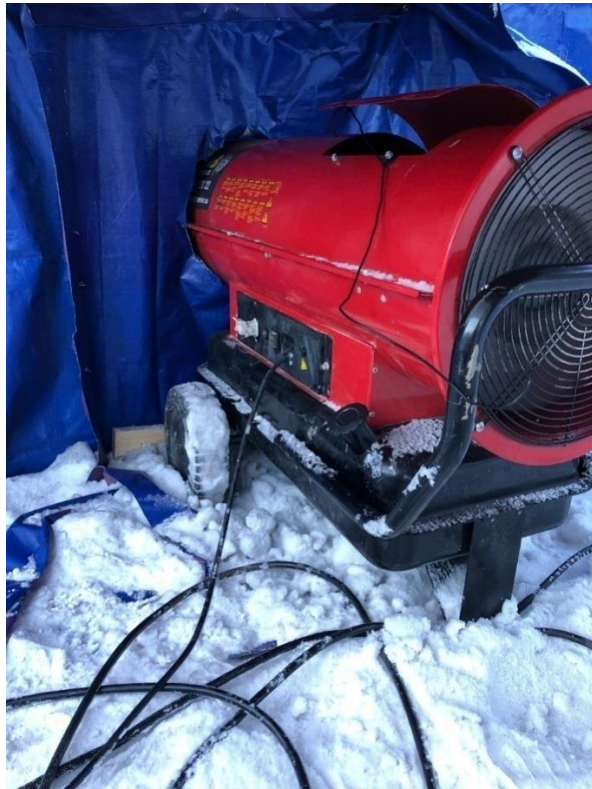
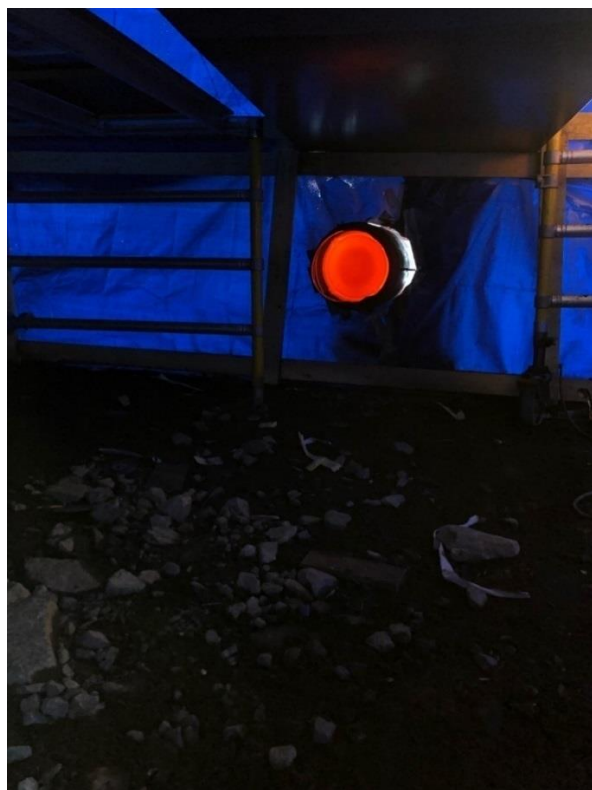
Kuvio 9. Dieselkäyttöinen lämmitin (GRK Infra Ab, 2018)

Kuvio 10. Dieselkäyttöinen lämmitin (GRK Infra Ab, 2018)

Maalattavat hitsausseamat olivat suojattuna maalausteltoilla ja teltojen ulkopuolella sijaitsi kuvien mukaisia dieselkäyttöisiä lämmittimiä. Lämmitysajanjakso oli pitkä (10 päivää) ja kovan pakkasen aiheuttama kylmä ilma aiheutti lämmittimien toimintakatkoksia. Vuokrayritys vieraili tämän kymmenen päivän aikana työmaalla yhteensä 12 kertaa korjaten lämmittimiä. Polttoainetta lämmittimet kuluttivat noin 3500 litraa sekä lämmittimien tankin ollessa 30 litraa kului lämmittimien tankkaukseen myös paljon aikaa. Normaalisti maalausta varten lämmittämiseen pystyttäisiin varautumaan 9 kW:n sähköisellä flektilämmittimellä, joka laskee myös kustannuksia reilusti. Olosuhteiden ollessa erittäin arktiset jouduttiin maalausta varten varautumaan erityisen laajalla varustuksella.

Taulukossa 5 on tammikuun olosuhdetietoja Kiirunasta. Tammikuun lämpötiloista voidaan todeta, että loppukuukausi oli todella kylmä ja tästä aiheutui sekä aikataulullista ja taloudellista tappiota. Kyseisenä ajanjaksona tarkoituksena oli sekä maalata teräspalkkien hitsausseamit ja asentaa muottipukkeja sillan lanseeraamista varten, mutta kovien pakkasten takia sillan maalaustyöt vaikeutuivat erittäin paljon. Kyseisenä ajanjaksona kaikki Kiirunan alueen rakennustyömaat olivat seisokissa. Maalaustyöt myös epäonnistuivat sillä erittäin ankarien olosuhteiden takia maalaustarvikkeita ei pystytty pitämään tarpeiksi lämpiminä, jotta maalipinnasta olisi saatu tasalaatuinen ja vaatimukset täyttävä. (Kuviot 9 ja 10.)

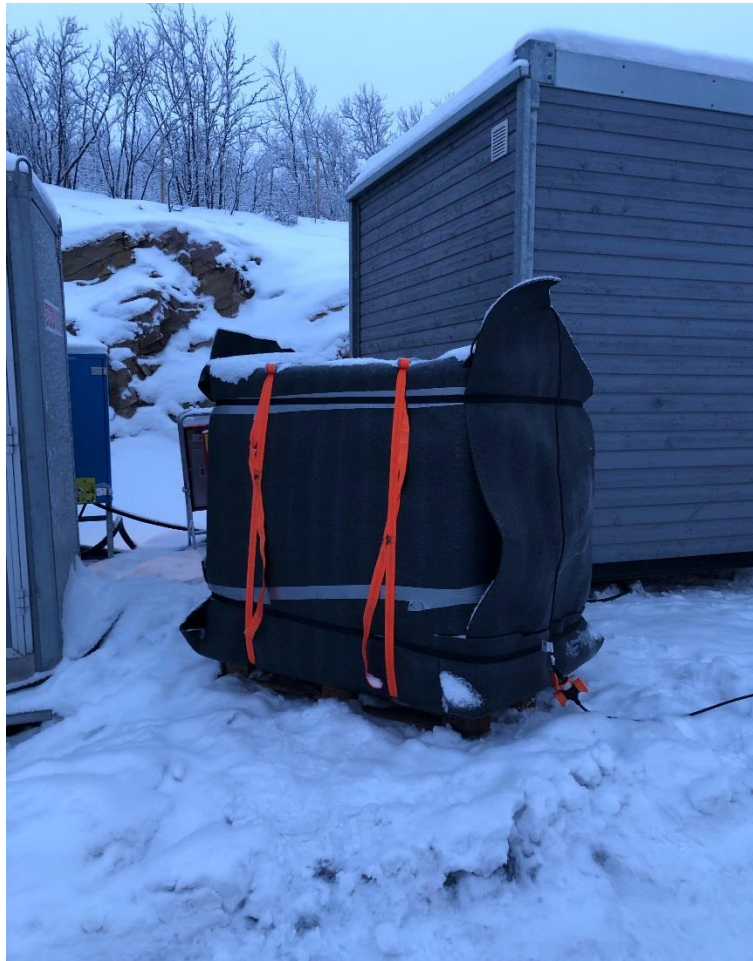
Kuvio 11. Vesisäiliö (GRK Infra Ab, 2018)

Arktisten olosuhteiden erikoisuuksia. Kyseisessä kuvassa on IBC-säiliö, jota käytettiin teräspalkkien hitsausaumoja maalatessa saumojen sekä välineiden puhdistusta varten. Kyseinen säiliö on kierretty ulkopuolelta betonissa käytettävällä lämpönauhalla ja vuorattu tämän jälkeen routamatolla kolminkertaisesti. Tämä mahdollisti veden pysymisen jopa 40 asteisena kun ulkoilman lämpötila laski alle 30 pakkasasteeseen.

Kyseinen viivästyminen maalaus- ja pukitustöissä viivästytti myös sillan lanseeraamista muutamalla viikolla ja näin ollen koko aikataulu siirtyi luonnollisesti samanaikaisesti eteenpäin. Kuviossa 11 on kuva maalaustöissä käytetystä lämmitetystä säiliöstä.

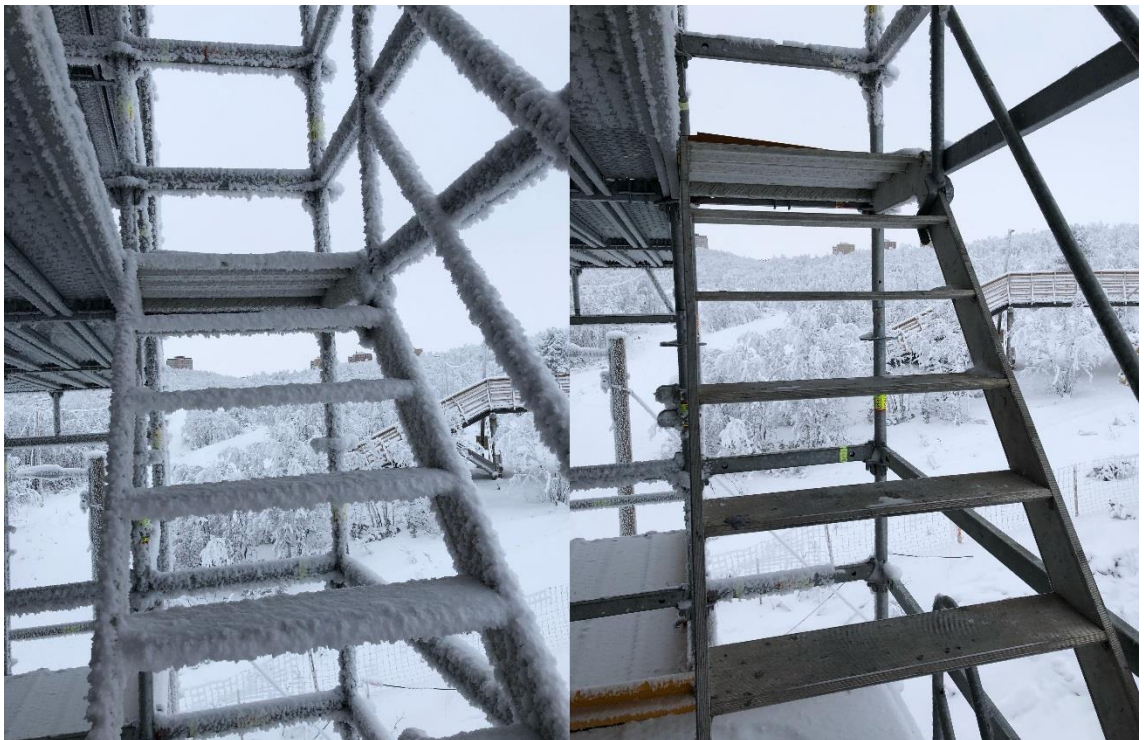
Kuvio 12. Telineiden puhdistaminen (GRK Infra Ab, 2018)

Arktisten olosuhteiden vaikutuksina työmaalla tapahtui yksi läheltä piti -tilanne, jossa lumella oli vaikutusta tilanteen aiheuttajana. Kuitenkaan sairauslomaa ei tilanteen johdosta aiheutunut. Edellisenä päivänä alueella oli satanut lunta ja työntekijä liukastui välituen portaikossa seuraavana aamuna. Päätoteuttaja toteutti riskienhallintana sääolosuhteiden valvontaa ja lumisateiden sattuessa tuli kaikki portaikot sekä muut kulkureitit puhdistaa lumesta ennen töiden aloittamista. (Kuvio 12.)

Kuvassa läheltä piti- tilanteeseen liittyen vastaavanlainen portaikko ennen lumen puhdistusta ja puhdistuksen jälkeen. Lumenpuhdistustyö kestää vain

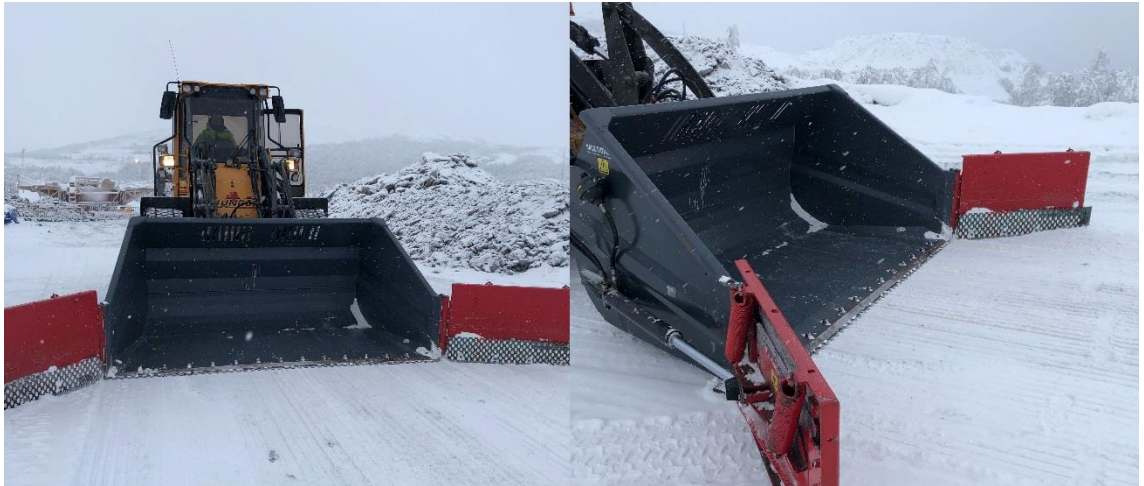
Kuvio 13. Oikea lumenpuhdistamiseen tarkoitettu kauha (GRK Infra Ab, 2018)

Lumen puhdistus pyöräkuormaajalla suoritettiin erityisellä auraukseen suunnitellulla siipilumikauhalla.

kymmenestä viiteentoista minuuttia ja parantaa työturvallisuutta huomattavasti. Kuviossa 13 ja 14 pyöräkuormaajalla suoritettuun teiden puhdistamiseen liittyvät kauhat.

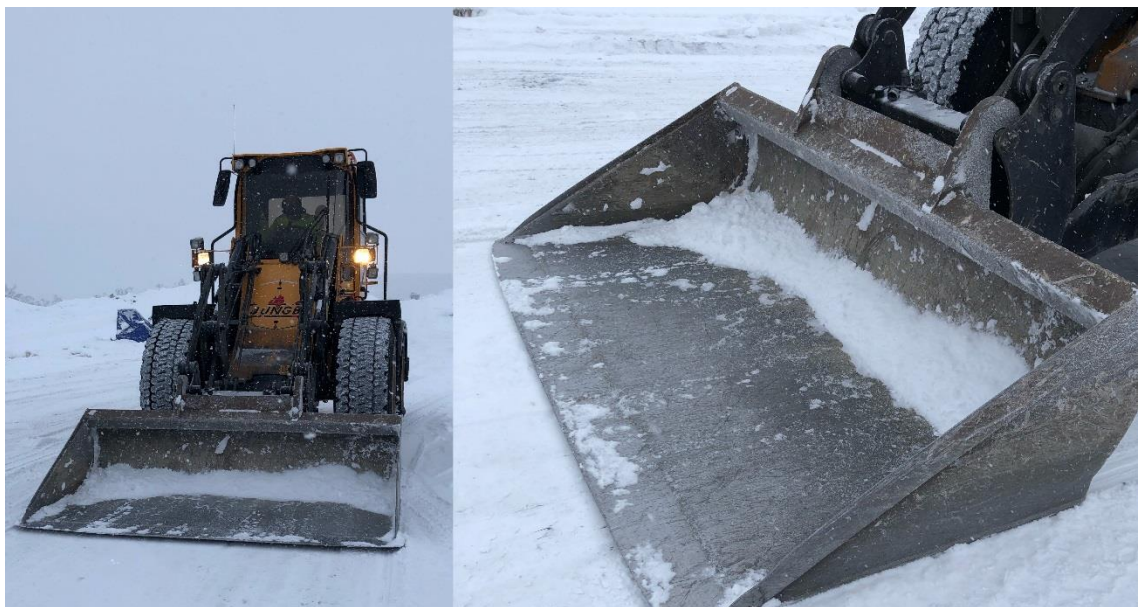
Kuvio 14. Vääränlainen lumenpuhdistuskauha (GRK Infra Ab, 2018)

Tasauskauhalla auratessa pinta jää erittäin liukkaaksi, joka voi aiheuttaa vaaratilanteita.

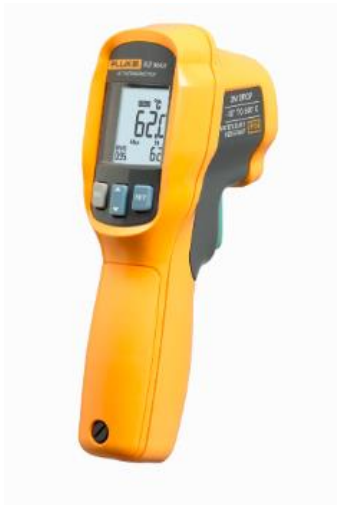
Kuvio 15. Infrapunälämpömittari (FLUKE, 2019)
Betonoinnin aikana käytetty infrapunälämpötilamittari

Valun jälkeinen lämmitys toteutettiin lämmittimillä sekä myös lämmitysmatoilla. Tämä tehtiin, jotta mahdollinen halkeilu pystyttiin ehkäisemään suurien lämpötilaerojen vuoksi. Hyvänä esimerkkinä laakerikorokkeiden valujen jälkeen työmaa-alueella oli jopa -25 pakkasastetta useita päiviä peräkkäin, joten oli tärkeää lämmittää rakenteita valun jälkeen, jotta betonirakenteen lujuuden kehitys olisi mahdollisimman normaalia. Betonin lämpötilaseurantaa toteutettiin myös betonoinnin aikana infrapunamittareilla suoraan muotista sekä myös erillisillä valuun asennetuilla mittauslaitteilla. (Kuvio 15.)

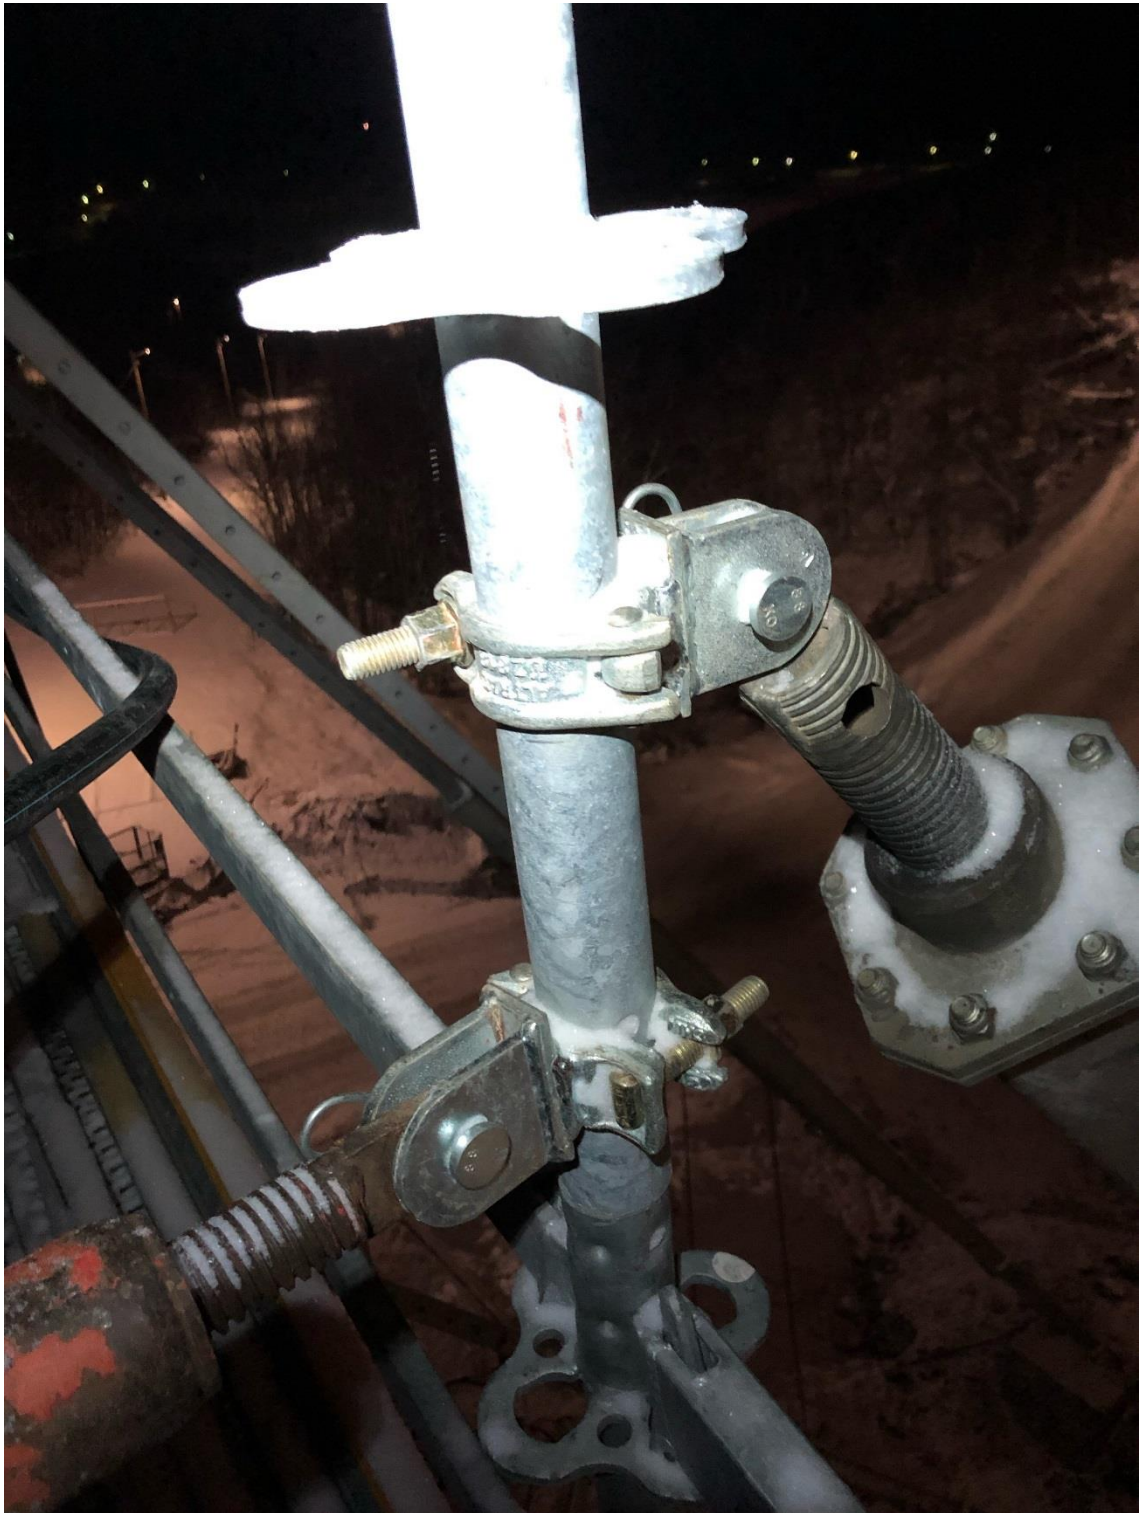
Vaakatönärin kiinnitys telineeseen.

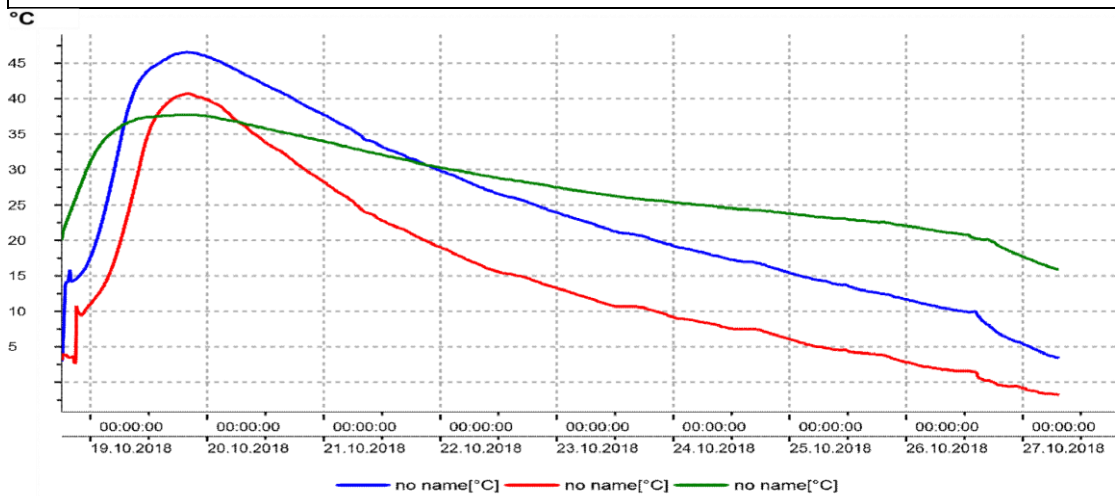
Pilarivalun lämpötilaseuranta

Instrument name: Kiruna		27.10.2018 19:15:12		Page 1/2	
Start time: 18.10.2018 18:05:19		Minimum	Maximum	Mean value	Limit values
End time: 27.10.2018 19:05:19	no name [°C]	2,9	46,6	24,271	-195,0/1000,0
Measurement channels: 3	no name [°C]	-1,8	40,8	15,060	-195,0/1000,0
Measured values: 1303	no name [°C]	15,9	37,7	27,953	-195,0/1000,0
SN 40717328					
NYAB

Tärkeää talvibetonoinnissa on, että betonirakennetta ei päästetä jäätymään liian varhaisessa vaiheessa kovettumisen aikana. Jäätyessään rakenteessa oleva vesi laajenee ja pääsee näin ollen aiheuttamaan halkeamia rakenteen sisällä. Loppulujuus kärsii näin ollen huomattavasti, eikä rakenteen lujuuden vähimmäisvaatimuksia saada täytettyä. Jäätyminen voi aiheuttaa valesuurtuutta. Rakenteen lujuus näyttää normaalilta kovettumisen aikana mutta jään sulaessa rakenne menettää merkittävästi lujuuttaan. (Betoniteknikan oppikirja 2004 by 201, 346.)
