## **Kulttuurihistoriallisten rakennusten entisöinti**

Opinnäytetyö

Kevät 2019

Rakennustekniikan tutkinto-ohjelma

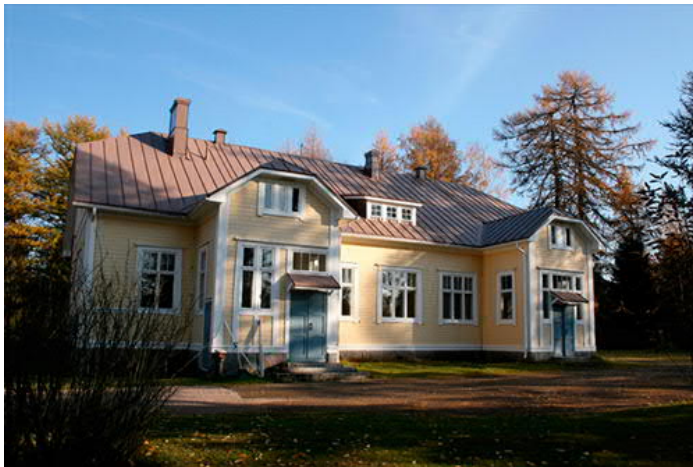
*Kuva 3: Johtajan virkatalo lokakuussa 2018 (Kuva: Jorma Toopakka)*

Tämä rakennus oli vanhan oppilaitoksen päärakennus. Sen on suunnitellut arkkitehti Enst Albin Krankc. Rakentaminen aloitettiin vuonna 1913, kun samalla paikalla sijainnut edellinen vanha tuomarien virkatalo paloi. Talon valmistuminen viivästyi kuitenkin ensimmäisen maailmansodan vuoksi. Lopputarkastus pystyttiin kuitenkin suorittamaan loppuvuodesta 1914. Rakennus on 1½-kerroksinen, hirsirunkoinen, vaalean kellertävä jugend-kartano. Pinta-alaa löytyy  $376 \text{ h} - \text{m}^2$ . Rakennus toimi varsinaisessa käyttötarkoituksessaan vuoteen 1998 saakka sekä sen jälkeen toimisto- ja vierashuoneina. Rakennus remontoitiin täysin vuonna 1984 ja peruskorjaus aloitettiin uudelleen 2017, jossa olen itsekin ollut mukana. Liitteenä 2 pohjapiirros talosta. (Johtajan virkatalo, [Viitattu 9.11.2018].)

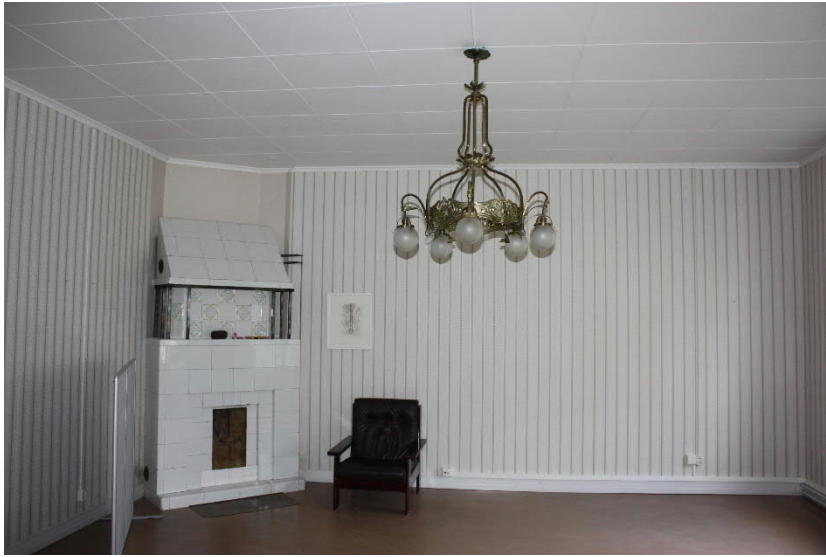
*Kuva 4: Huone 1 ennen entisöintiä*

Koulutuskeskus Sedun restaurointialan artesaanipuoli on kunnostanut tätä johtajan virkataloa jo vuosia. Pääsin itsekin osallistumaan entisöintiprojektiin kouluajanani 2017-2019. Koska rakennus on suojeltu vain ulkoapäin, on se ollut sisäosiltaan toimistokäytössä ja visuaalisesti melko kaukana oman aikansa tyylistä. Käyt-

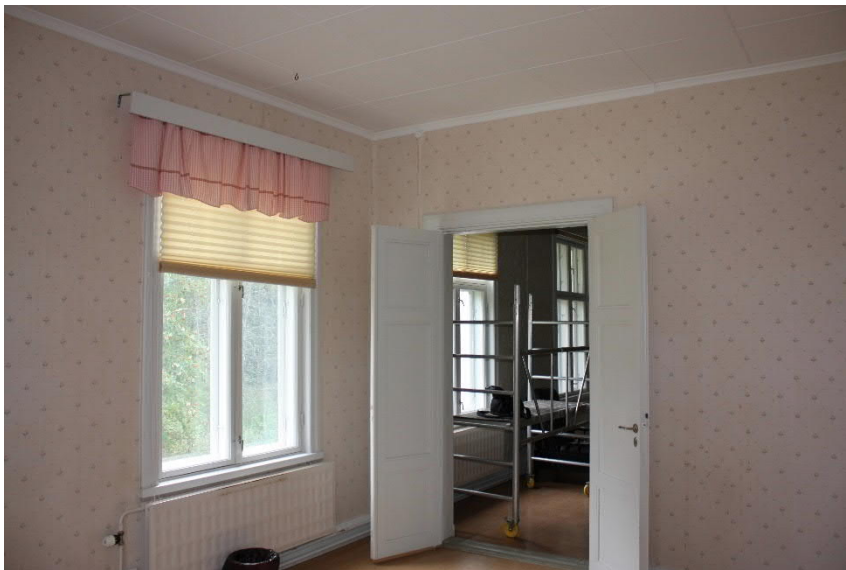
*Kuva 5: Huone 2 ennen entisöintiä*

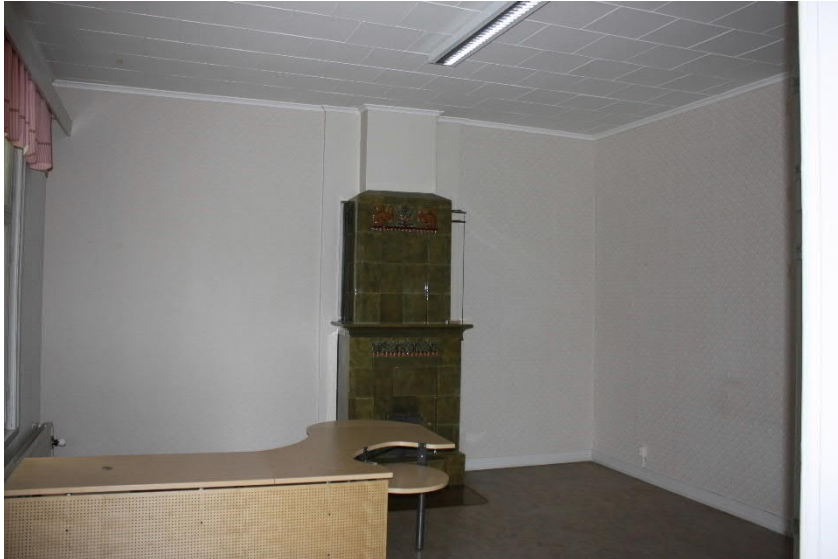
*Kuva 6: Huone 3 ennen entisöintiä*

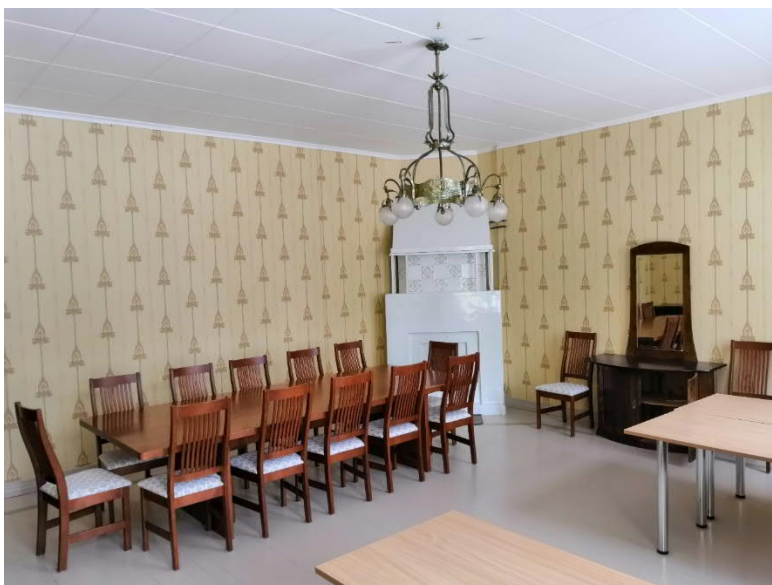
*Kuva 7: Huone 1 entisöitynä*

Materiaalit valittiin talon historiaa kunnioittaen ja esimerkiksi tapetit täytyi hankkia erillisenä tilaustyönä juuri tätä kohdetta varten. Myös maalien värikoodit valittiin erityisestä jugend-sävykartasta. Rakennukseen tehdyt monet koristemaalaukset ovat oppilaiden täysin itse suunnittelemaa ajan henkeen sopiviksi. Kaikista huoneesta oli aluksi tarkoituksena poistaa muovimatto ja kunnostaa sen alla olevat vanhat lattia-lankut. Ensimmäiseen huoneeseen tätä tehtäessä huomattiin, että se osoittautui hyvin työlääksi, koska alla oleva lattia oli todella huonossa kunnossa. Muihin huoneisiin muovimatto päätettiin jättää. Jugend näkyy valmiissa huoneissa luontoaiheisina kuvina katossa, tapeteissa ja takoissa. Myös alkuperäiset valaisimet tuovat tilaan historian havinaa ja arvokkuutta.

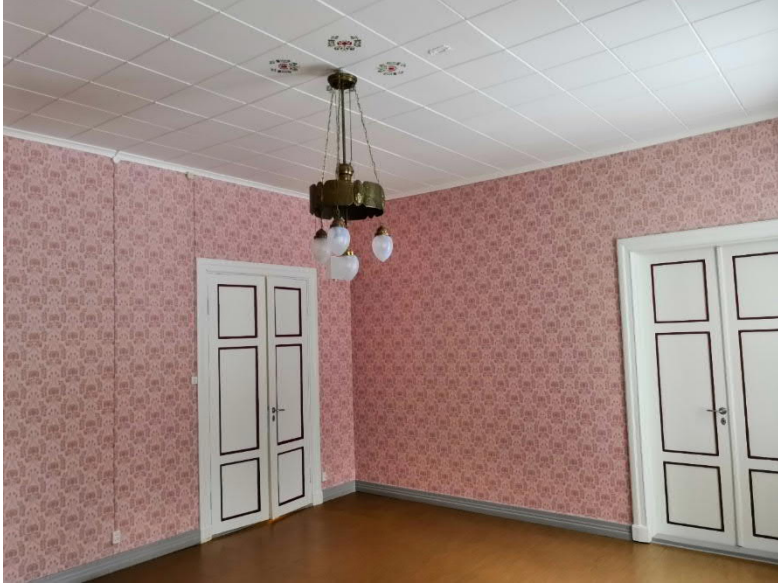
*Kuva 8: Huone 2 entisöitynä*

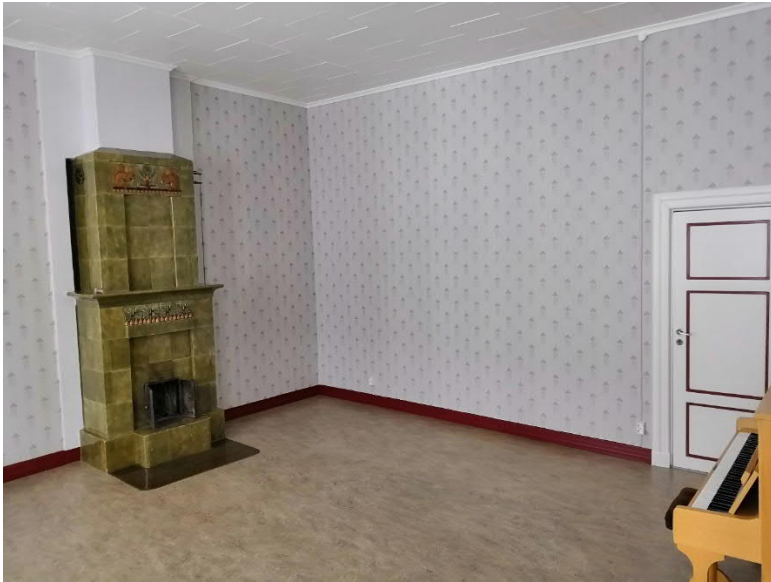
*Kuva 9: Huone 3 entisöitynä*
