OPINNÄYTETYÖ - AMMATTIKORKEAKOULUTUTKINTO
TEKNIIKAN JA LIIKENTEEN ALA

KYLÄKOULUSTA KOTI

1930-luvun kyläkoulurakennuksen muuttaminen
asumiskäyttöön ja piharakennuksen suunnittelu

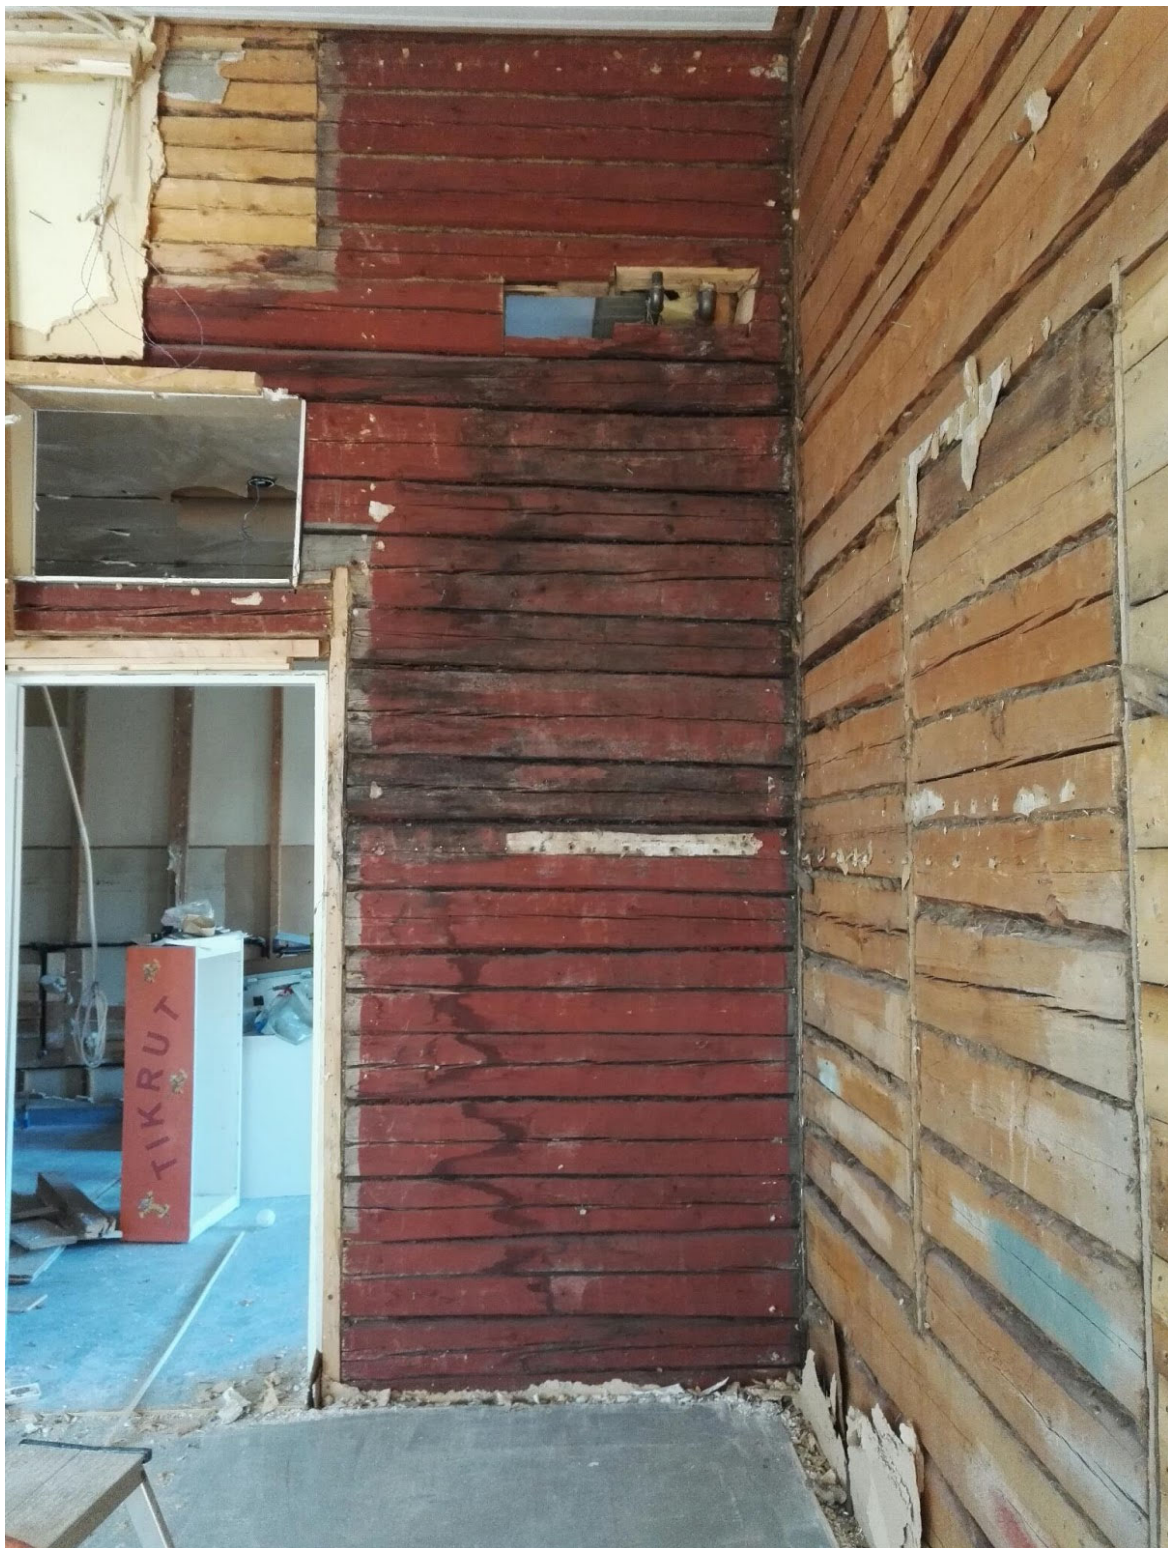
KUVA 5. Vanhassa kansakoulussa piilossa ollut vesivahinko (knuuttilanmaella.blogspot.com)

Kunnat ovat käyttäneet kansakoulujen rakentamiseen ammattilaisia, mikä on taannut ammattitaitoisen ja perinteikkään rakentamisen. Puhuttaessa vanhojen koulujen home- ja sisäilmaongelmista, niin synnä ei suinkaan ole puutteellinen rakentaminen tai suunnittelu, vaan rakennusten epäasiallinen käyttö, sekä huolto ja esimerkiksi vesivahingot (kuva 5). Kansa- ja kyläkoulut ovat pääasiallisesti hirsirakennuksia, joiden ulkoseinät on vuorattu laudoituksella 3 – 4 vuoden jälkeen hirsirungon rakentamisesta. Näin hirsirunko on saanut painua vapaasti ja julkisivuverhouksen ja rungon painumisen aiheuttamista ongelmista on vältytty. (Vuolle-Apiala 2012, 39)

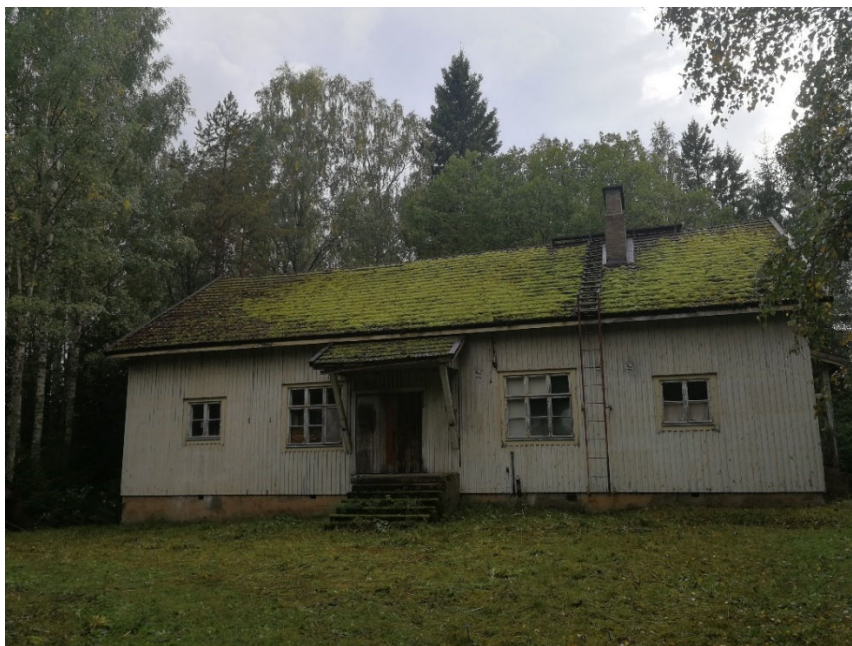
KUVA 9. Rauhamäen koulu (Leukku 2018-09-08)

Koulurakennuksena Rauhamäen entinen kansakoulu (kuva 9) on pieni verrattuna muihin aikansa kylä- ja kansakouluihin, noin 180 neliömetriä. Siinä on ollut yksi luokkasali, joka on toiminut myös voimistelu- ja veistotilana. Rakennuksen pohjoispäässä on opettajan asumistilat sekä keittiö, jossa koululaisille on valmistettu ruokaa. Rakennuksessa on tuulettuva alapohja ja hirsirunko, jotka ovat säilyneet moitteettomana tähän päivään asti. Alun perin koulurakennuksessa on ollut semptalin-pinoitteinen vesikate eli bitumihuopakate. Ajan saatossa semptaliinin päälle on laitettu ruoteet, joiden päälle uusi tiilikate. Vesikatto on pysynyt hyvässä kunnossa, eikä se ole vuotanut lainkaan.

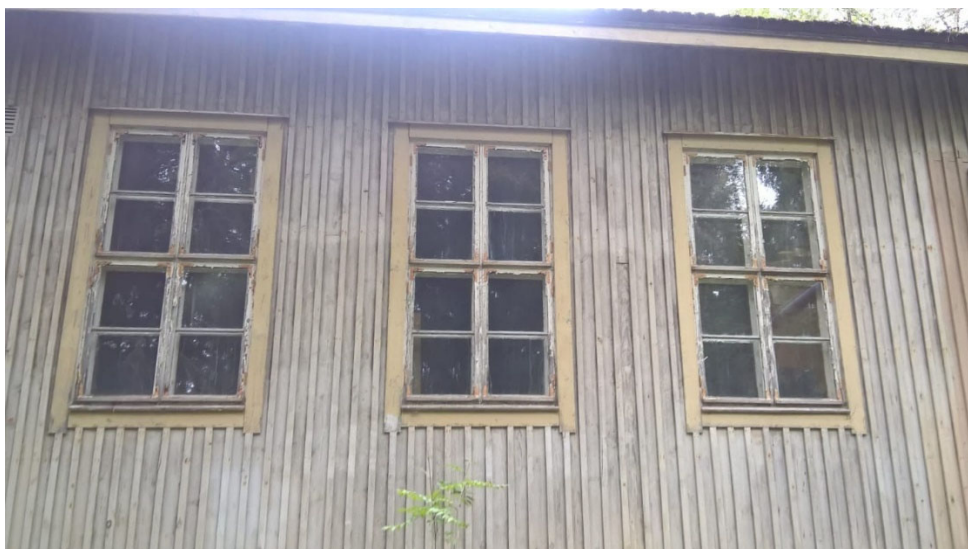
KUVA 10. Koulun ruutuikkunoita ja julkisivua (Leukku 2019-09-02)

Koulun julkisivumateriaalina on peiterimalauditus, joka on maalattu valkoiseksi. Ikkunat (kuva 10) ovat alkuperäisiä, lähes 90 vuotta vanhoja ruutuikkunoita. Rakennuksen kaikki ovet, lukuun ottamatta pääovea, ovat alkuperäisiä peiliovia.

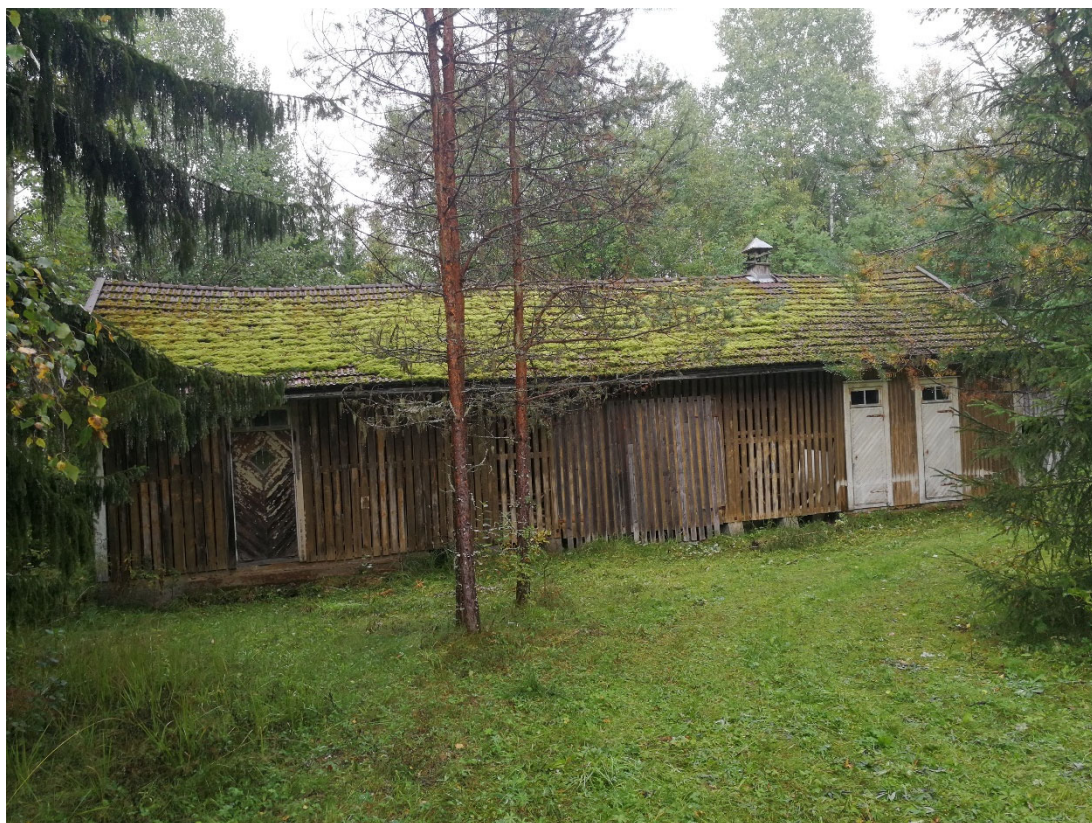
KUVA 11. Talousrakennus kuvattuna koululta päin (Leukku 2019-09-08)

Tontilta löytyy myös talousrakennus (kuva 11), jossa on suuri halkovaja, aitta, käymälät tytöille ja pojille, lantala pieni varastotila sekä sauna pukuhuoneineen. Rakennus on kauttaaltaan huonossa kunnossa ja se tullaankin purkamaan uuden piharakennuksen tieltä pois. Talousrakennuksen jatkoksi on rakennettu suojaa laudoille ja sirkkelille.

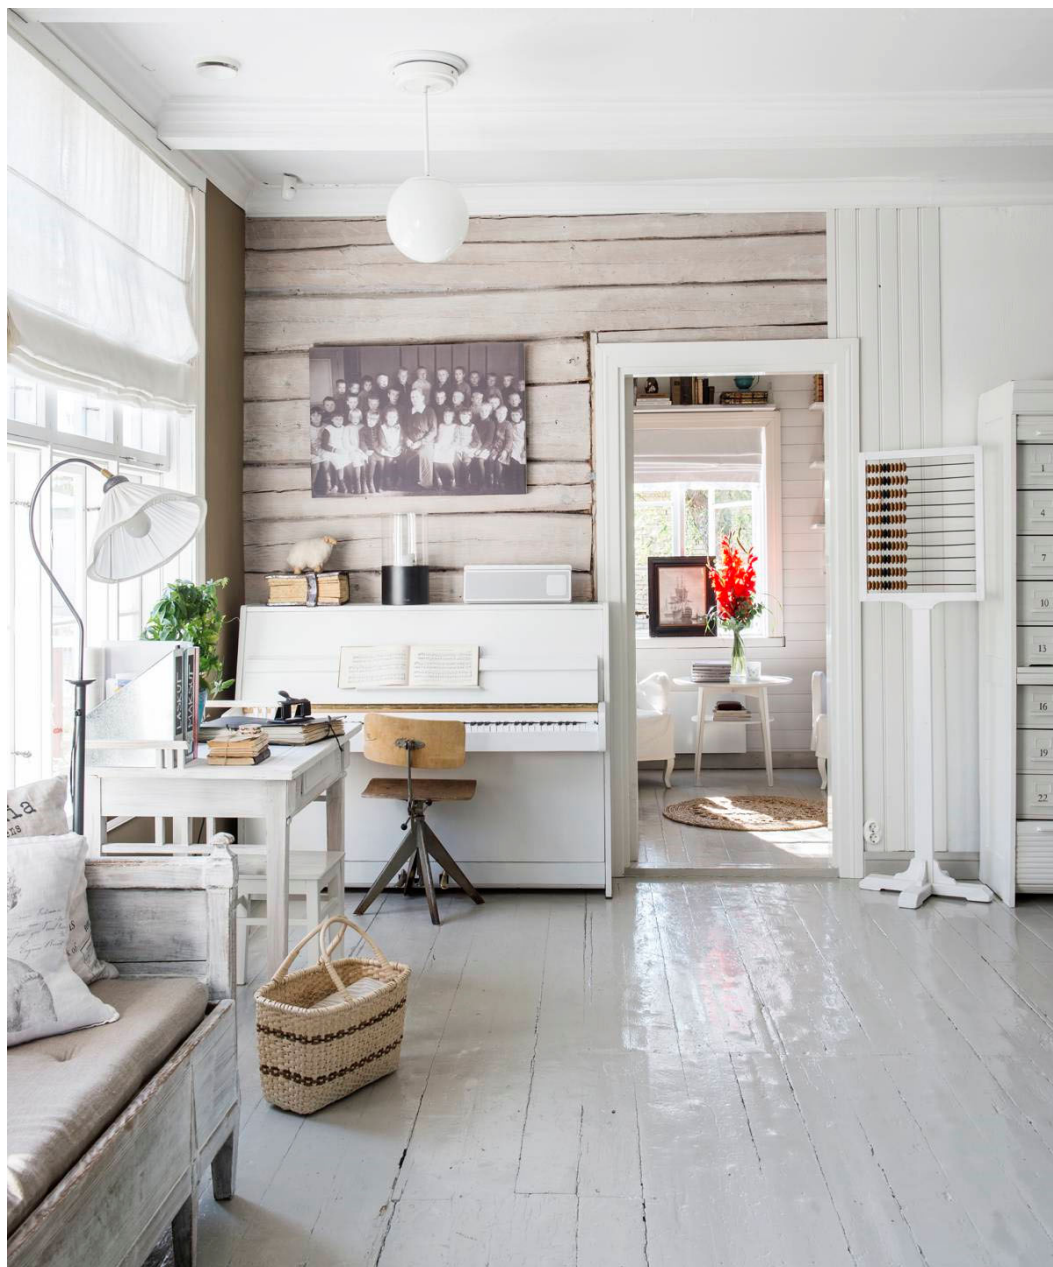
KUVA 17. Uotilan koulun munatempere-maalilla maalattu hirsiseinä (idealista.fi)

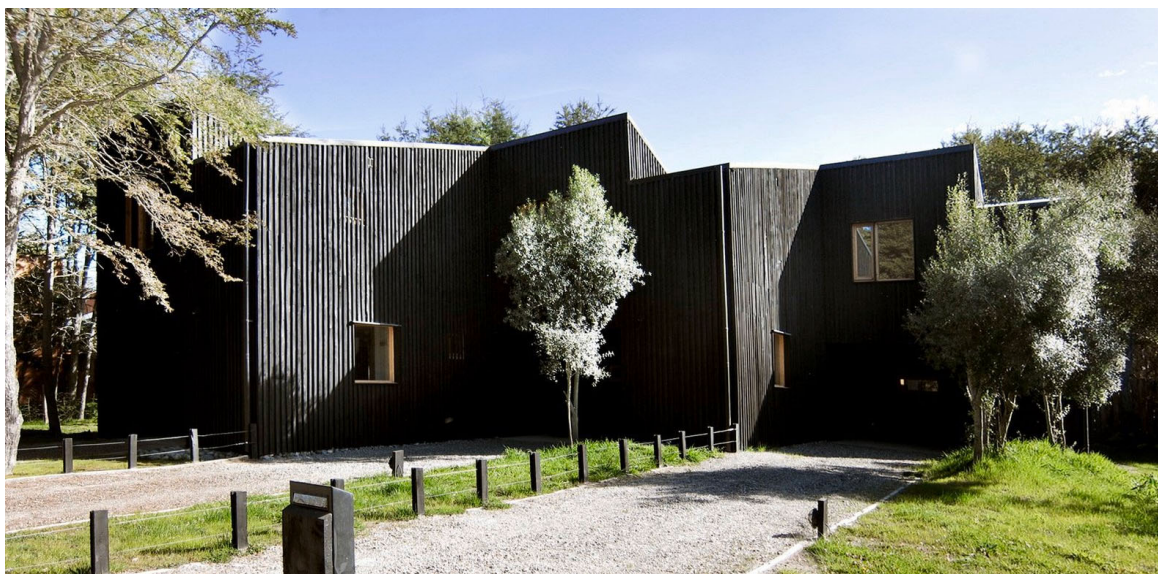
KUVA 19. Mustaa peiterimalaudoitusta ja puisia ikkunapuitteita (Estudio BaBO 2011)

Rauhamäen koulun peiterimalaudoituksen maalaminen mustaksi ja sen esteettinen ja visuaalinen toimivuus mietitytti hieman suunnittelutyön alkuvaiheessa. Halusin löytää referenssikohteen, jossa on toteutettu vastaavanlainen julkisivuratkaisu, jotta näkisin miltä musta peiterimalauditus todellisuudessa näyttäisi yhdessä puisten ikkunapuitteiden kanssa. Suunnitelmassani on kylläkin mustat ikkunapuitteet ja –karmit, mutta smyygilaudat ovat puun väriset. Löysin netistä Estudio BaBO:n vuonna 2011 suunnitteleman rivitalokompleksin Argentiinaan (kuva 19), jossa toteutuu julkisivuratkaisu, jota aion käyttää myös omassa suunnitelmassani.

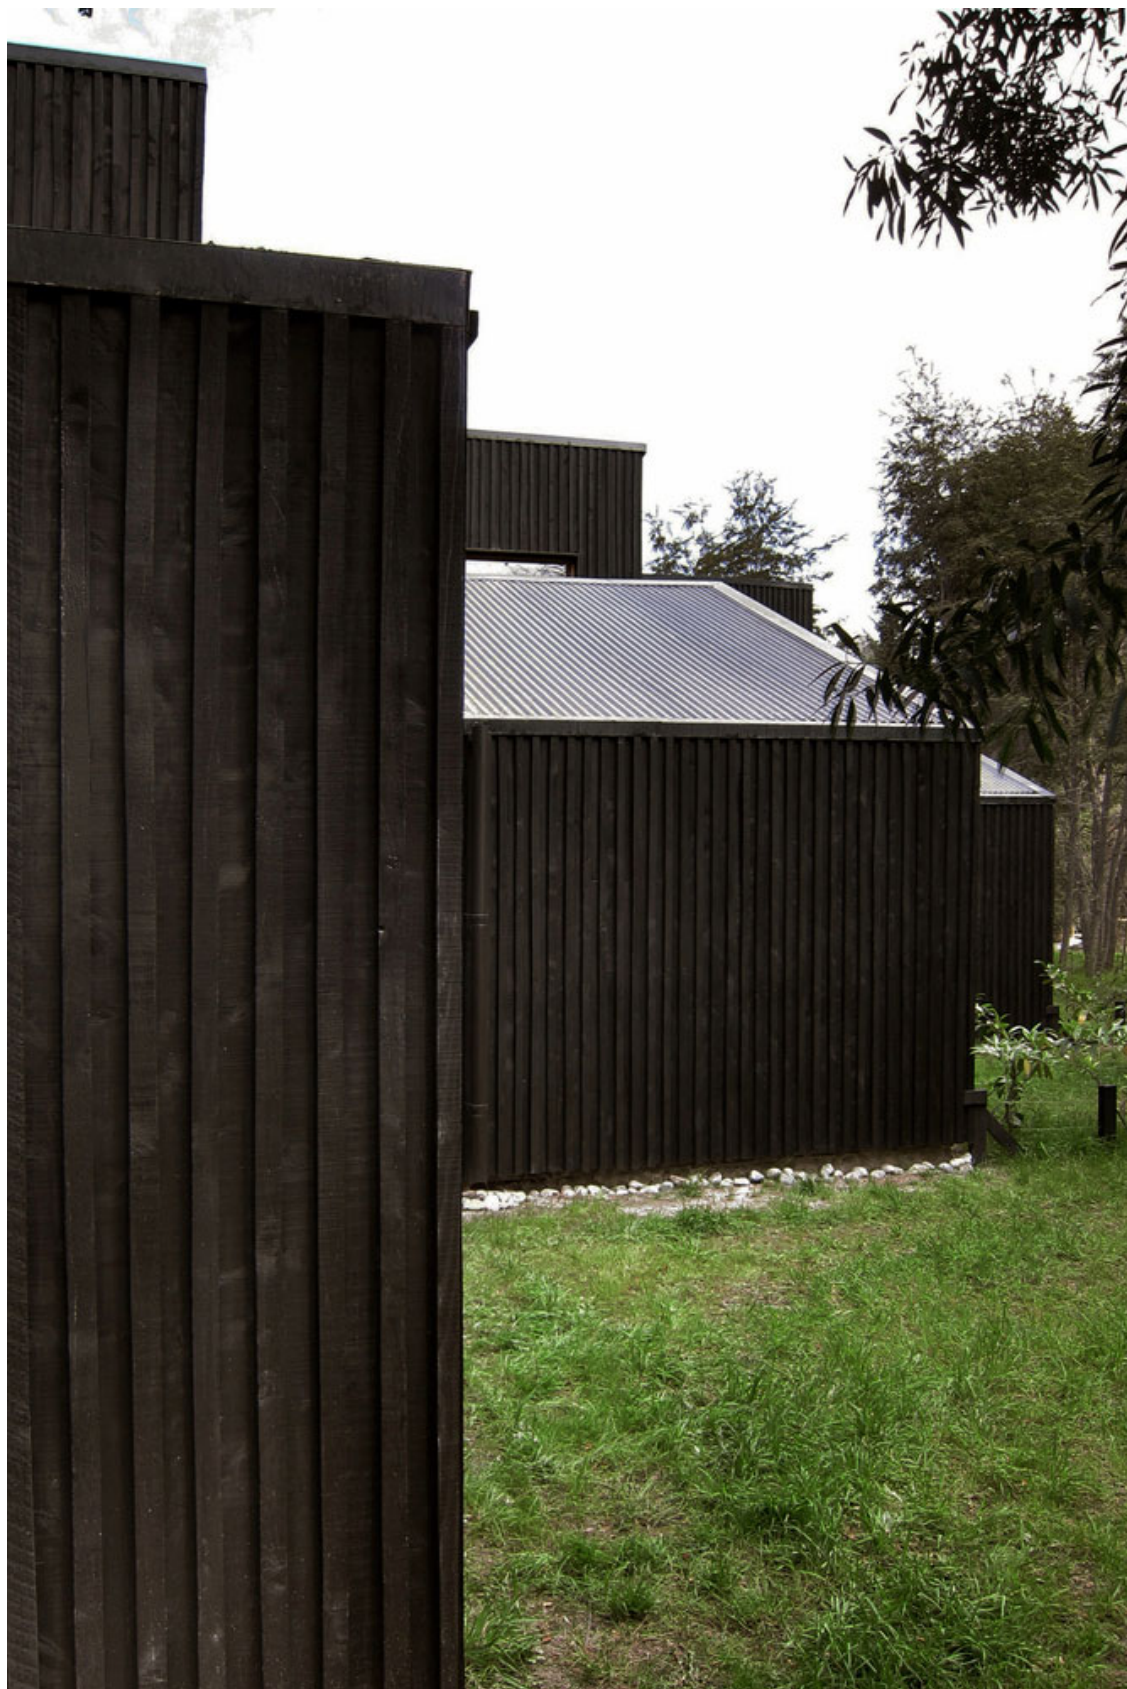
KUVA 20. Mustaa peiterimalaudoitusjulkisivua (Estudio BaBO 2011)

Mustaan julkisivuun tuo elävyyttä ja kontrastia peiterimoitus (kuva 20). Ilman rimoitusta – julkisivun ollessa esimerkiksi mustaa pystylaudoitusta – olisi rakennuksen ulkoasu hyvin monotoninen ja eloton. Puset ikkunapuitteet ja ikkunat erottuvat edukseen mustilta seinäpinnoilta.

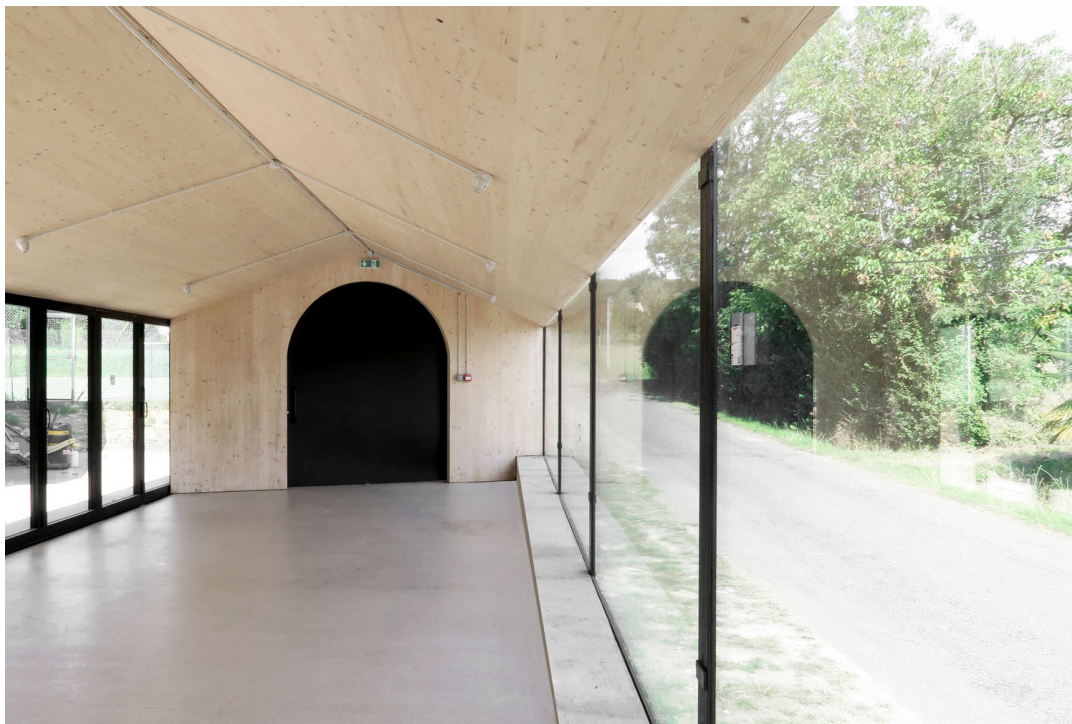
KUVA 21. Ranskassa oleva CLT-rakenteinen ruokailusali (BAST 2017)

Piharakennuksen halusin suunnitella CLT-rakenteisena ja yksikerroksisena. Olemassa olevaa – mutta purettavaa – koulun talousrakennuksen massaa kunnioittaen halusin piharakennuksesta massaltaan pitkäkhön ja matalahkon sekä harjakattoisen. Netistä löytämäni arkkitehtitoimisto BAST:n vuonna 2017 suunnittelema ruokailusali Ranskaan edustaa tyyliä, jota halusin tuoda Rauhamäen koulun piharakennukseen. Ruokailusali on CLT-runkoinen, matala ja pitkäkhö harjakattoinen rakennus. Rakennuksen pitkät julkisivut ovat lasiset mustine profileineen.

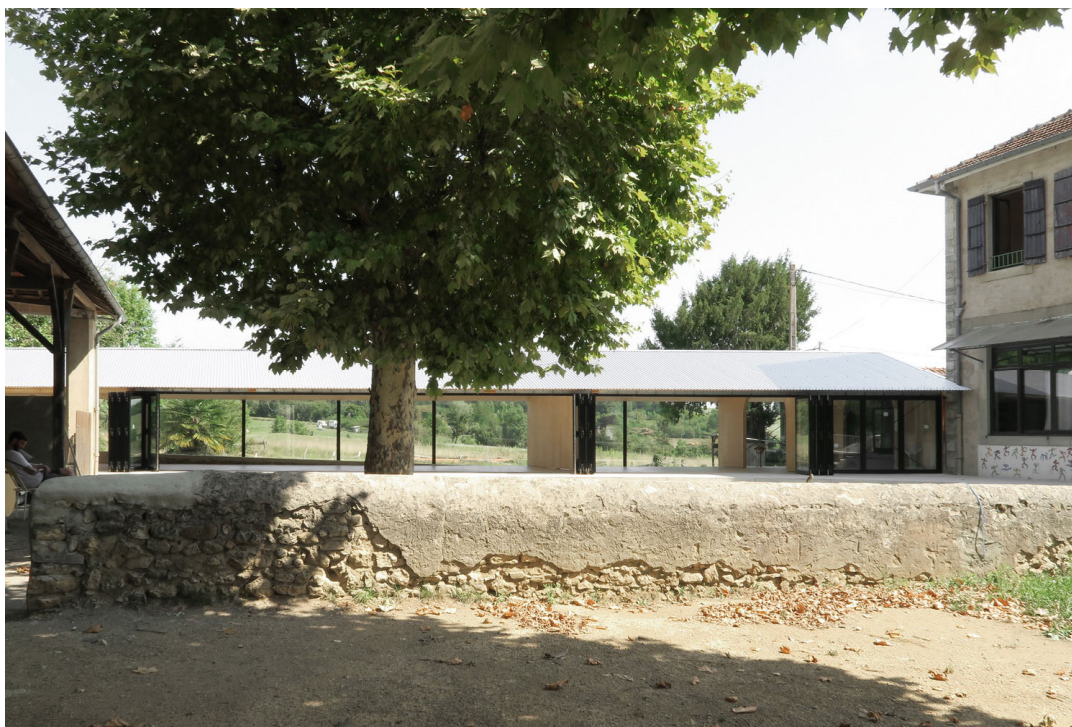
KUVA 22. Ranskassa olevan CLT-rakenteisen ruokailusalin julkisivua (BAST 2017)

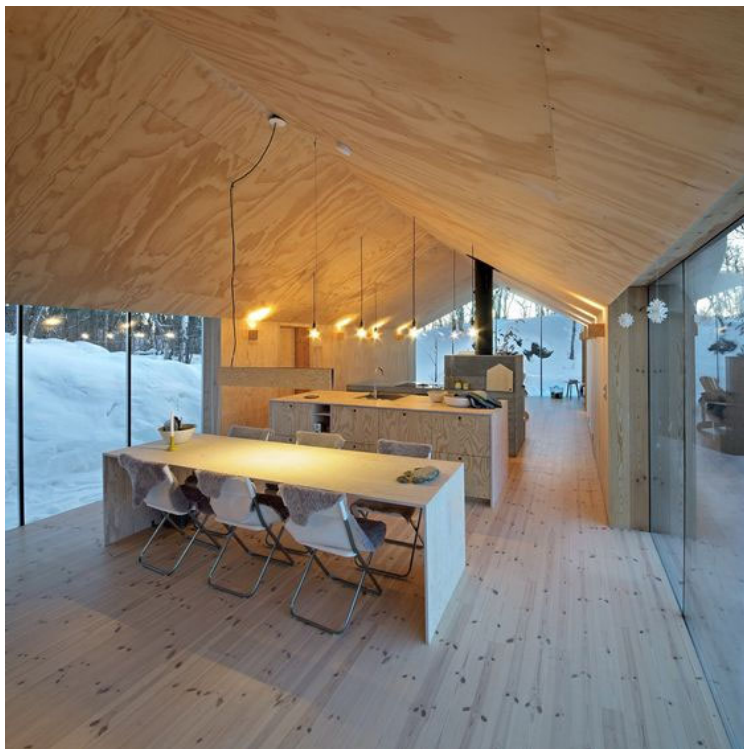
KUVA 23. CLT-rakenteisen mökin tupakeittiö ja CLT-pintainen sisäkatto (pinterest.com)

CLT:n jättäminen sisäseinien ja -kattojen sisäpinnoiksi oli yksi piharakennuksen suunnittelemisen lähtökohdistani. Sisäkatto ei tulisi myöskään tasainen, vaan katon muoto näkyisi myös sisätiloissa. Netistä löytyi monia referenssikohteita, jotka edustavat edellämainittuja pelkistettyjä suunnitteluideoita. CLT-pintainen sisäkatto (kuva 23) on pelkistetyn tyylikäs ja rauhallinen, kuten myös CLT-pintaiset sisäseinät (kuva 24). Harjakatto suurine julkisivulasituksineen tekee rakennuksesta modernin tyylikkään, mutta se omaa kuitenkin perinteisen harjakattoisen talon stereotypisen massan.

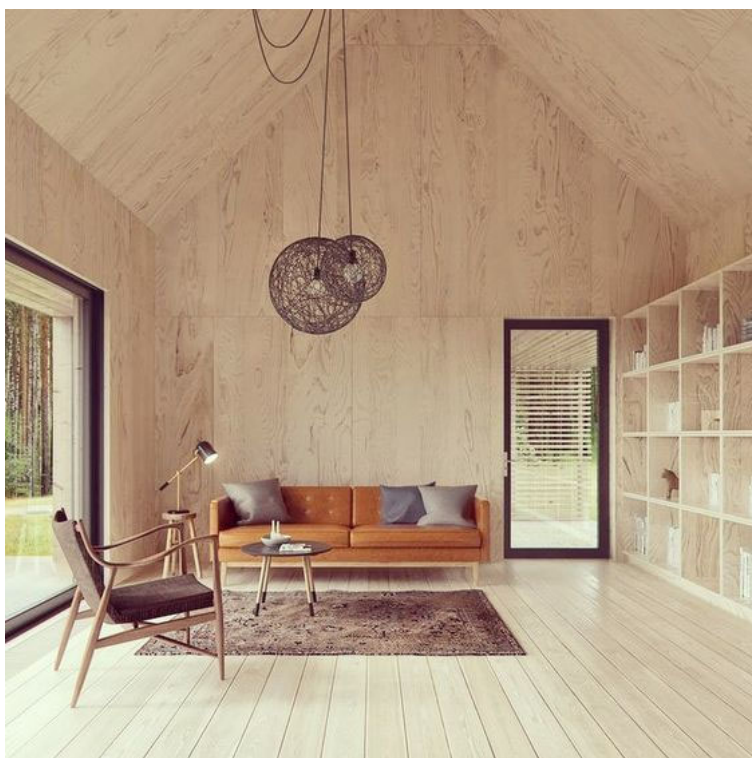
KUVA 24. CLT-rakenteisen mökin CLT-pintaa (pinterest.com)

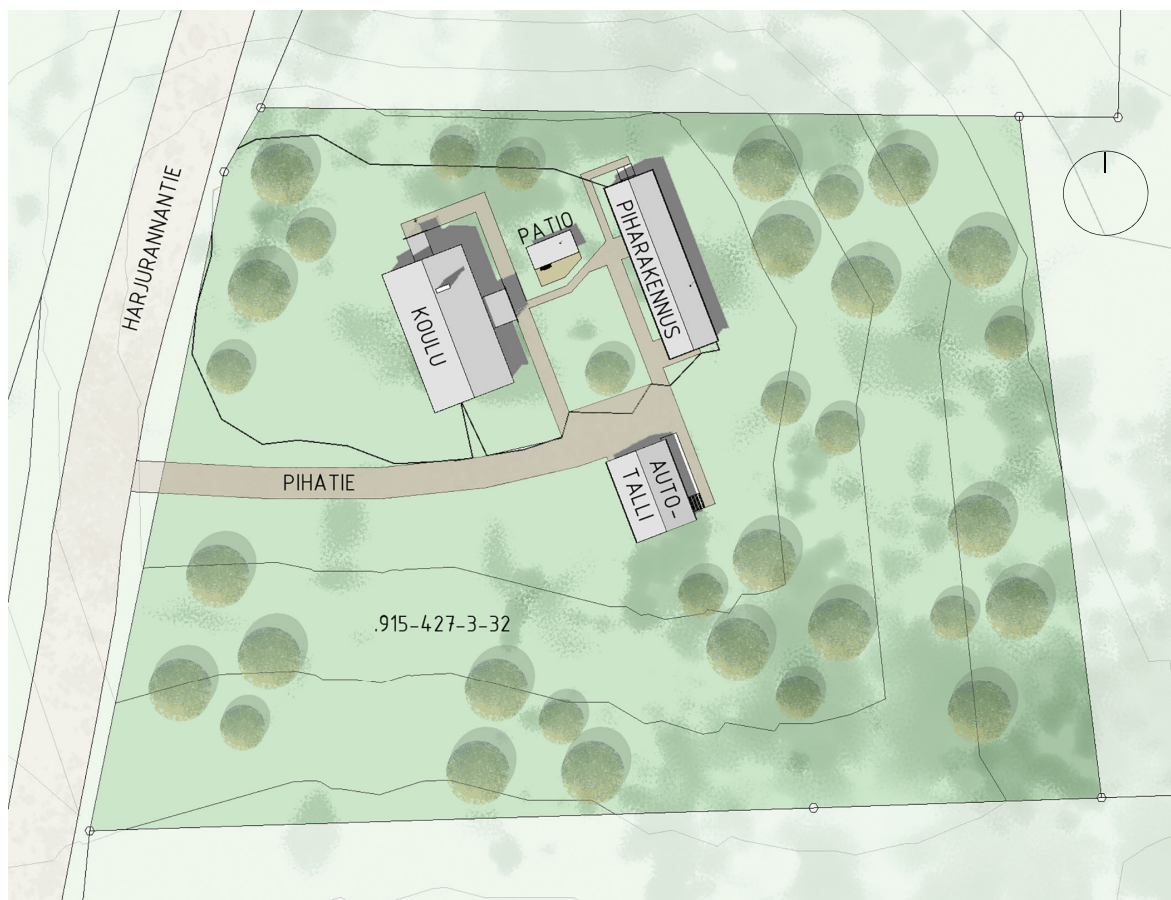
KUVA 26. Väritetty ja pelkistetty asemapiirros (Leukku 2019)

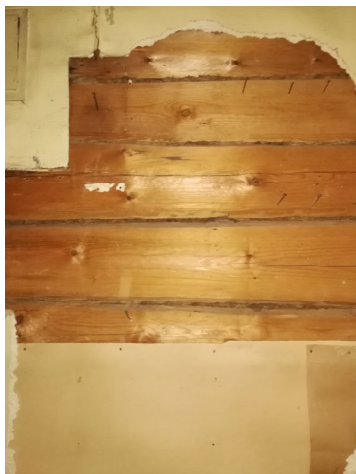
KUVA 27. Rauhamäen koulun kaunis ja hyväkuntoinen hirsiseinä (Leukku 2019-02-23)

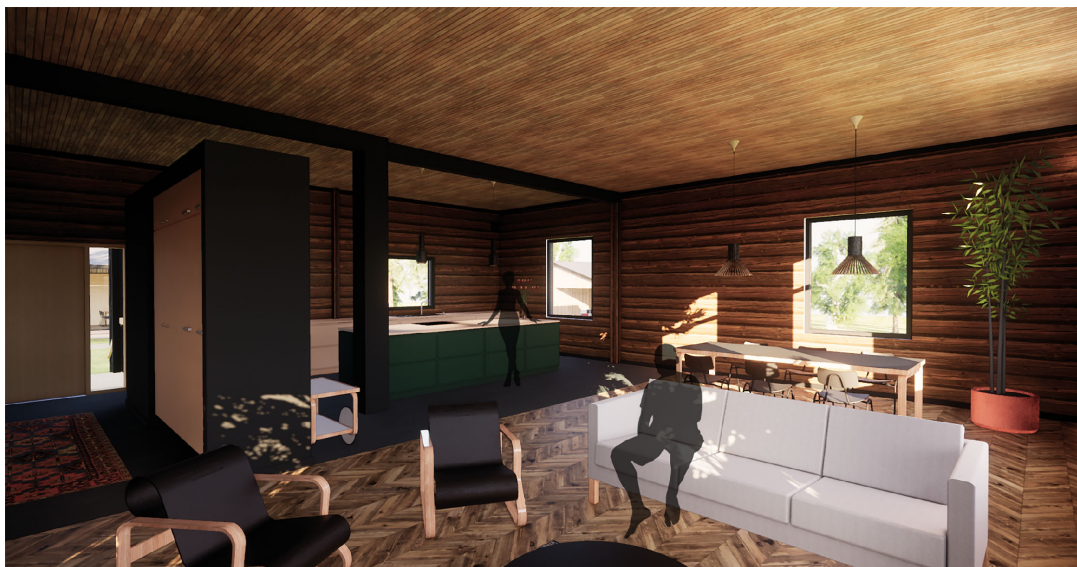
KUVA 30. Havainnekuva sisätiloista keittiön suuntaan (Leukku 2019)

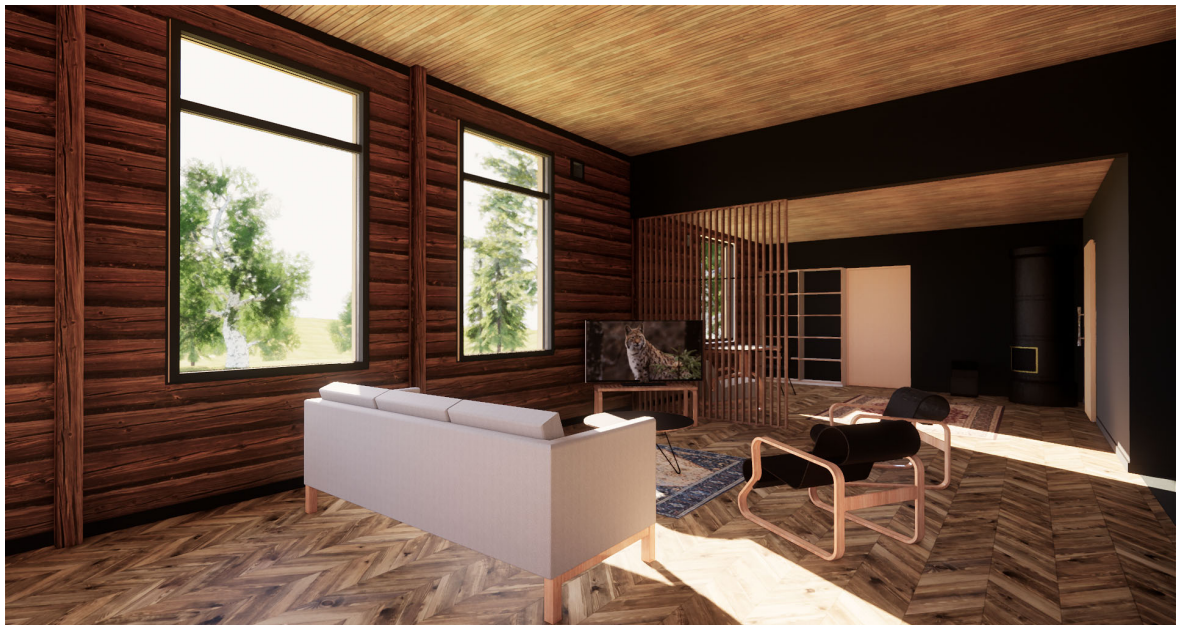
KUVA 31. Havainnekuva olohuoneesta ja työtilasta (Leukku 2019)

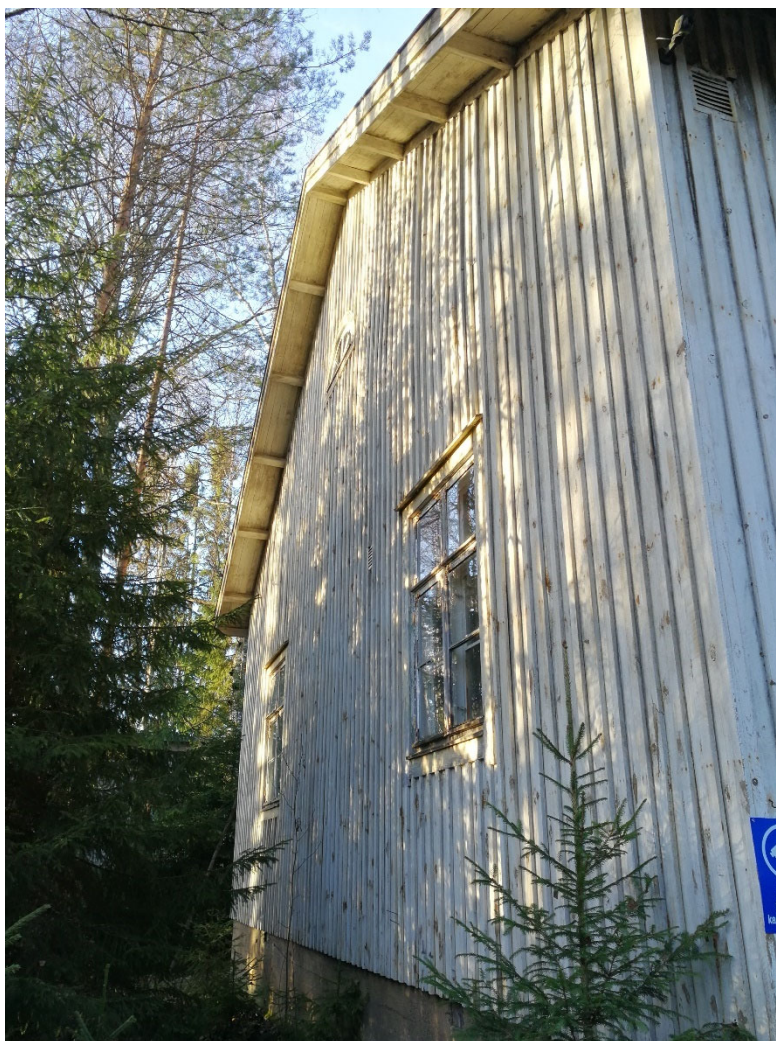
KUVA 32. Koulun julkisivupintaa (Leukku 2018-11-17)

Tämänhetkinen julkisivumateriaali on pystyyn laudoitettu peiterimalaudoitus, joka on maalattu valkoiseksi (kuva 34). Julkisivulaudoitus on alkuperäinen, eikä sitä ole rakentamisen jälkeen kunnostettu. Maali on alkanut lohkeilemaan ja rapistumaan voimakkaasti muuttaen koulurakennuksen ulkoilmettä pahemmaksi mitä se todellisuudessa on. Julkisivuverhous ei kuitenkaan ole rakenteellisesti pilaantunut, eikä sitä tarvitse vaihtaa, ellei ulkoseiniin vaadita lisälämmöneristystä esimerkiksi rakennusvalvonnalta energiatehokkuuden parantamiseksi. Tilaajan toiveena on, että julkisivuista poistetaan vanha maalikerros ja maalataan pinta uudella öljymaalilla.

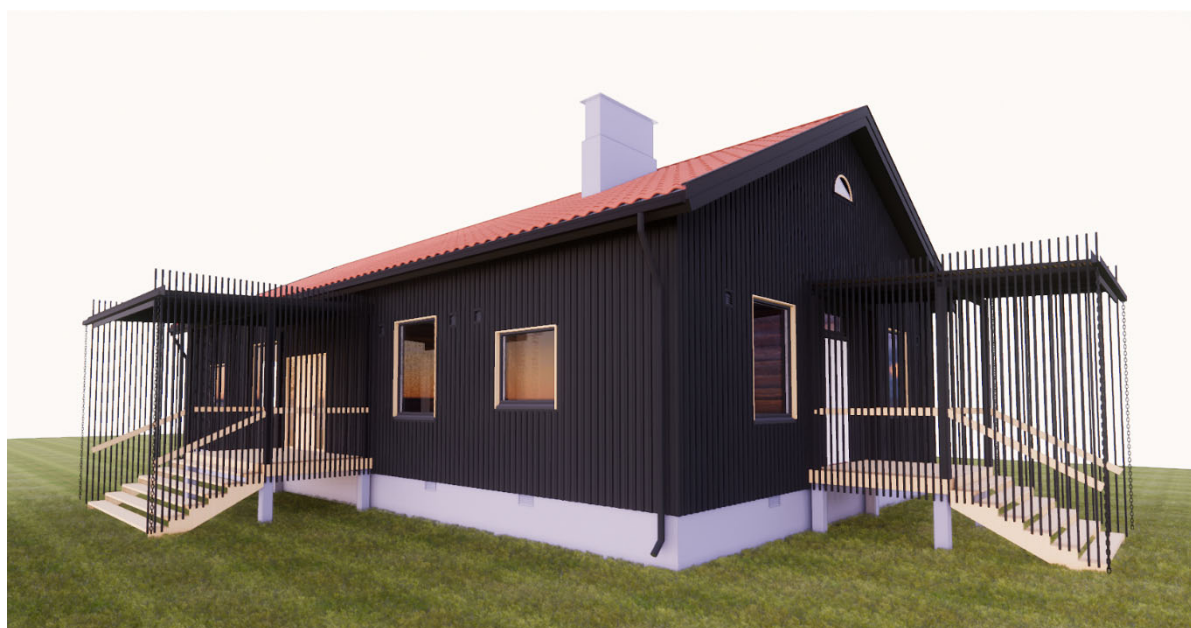
KUVA 34. Havainnekuva koulurakennuksesta (Leukku 2019)

Sisäänkäynnit (kuva 37) uusine portaineen, katoksineen, kaiteneen ja rimoituksineen ovat moderneja ja toimivat niin ikään mustan julkisivumaalin kanssa kannanottona perinteistä vanhan talon kunnostamisen ihanteita vastaan. Sisäänkäyntien suunnittelun alkuvaiheilla oli jo selvää, että lopputulos on kaukana siitä, miltä sisäänkäynnit ovat ennen näyttäneet. Sisäänkäynnit kunnioittavat vuonna 1964 julkaistua Venetsian julistusta ja erityisesti sen 9. artiklaa (kuva 36) olemalla nykyaikaisia, moderneja ja edustaen tämän päivän arkkitehtuuria. Venetsian julistus laadittiin vuonna 1964 Venetsiassa järjestetyssä kongressissa, johon osallistui useita kansainvälisiä arkkitehtejä ja teknisiä asiantuntijoita. Julistus käsittelee kansainvälisten monumenttien suojelua, restaurointia ja konservointia. (Venetsian julistus.)

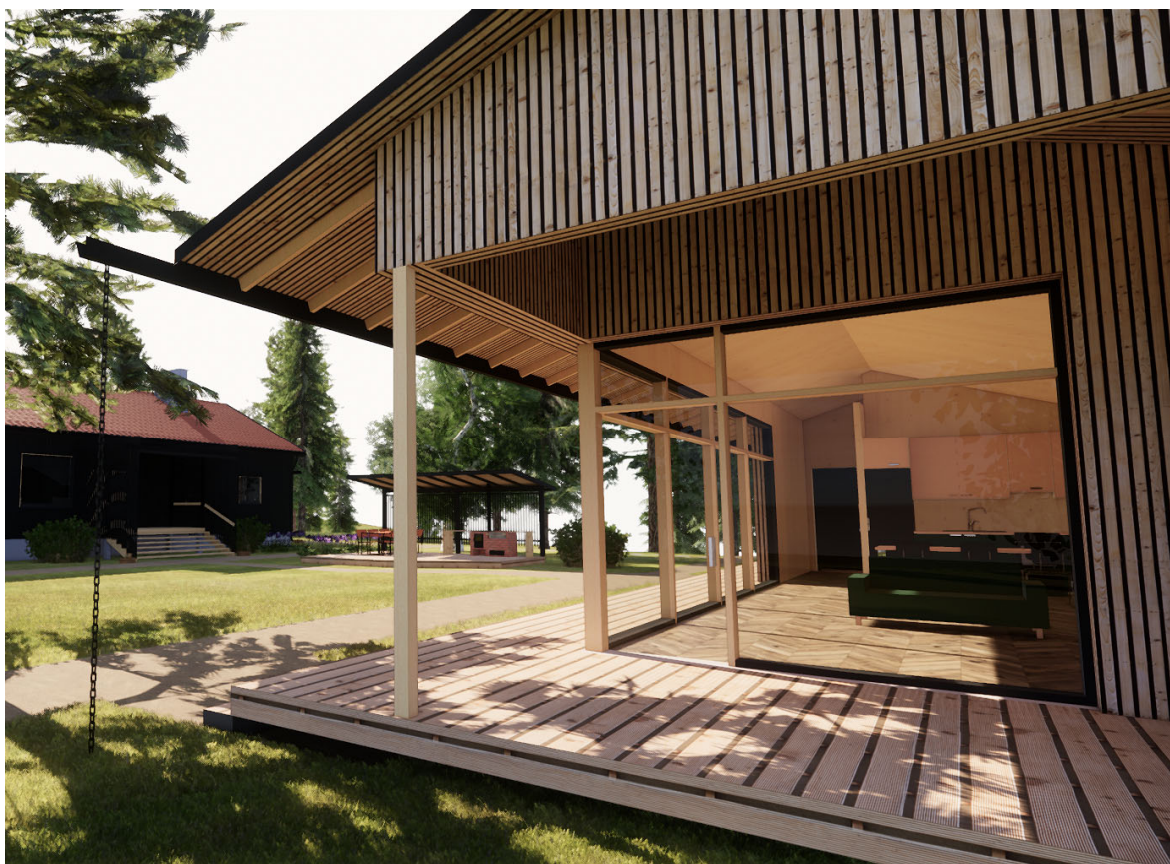
KUVA 41. Piharakennuksen julkisivua (Leukku 2019)

Piharakennuksen julkisivumateriaalina on lehtikuusinen pystyrimoitus. Rimojen koko on 20 x 45 ja rimojen välit ovat 10 mm. Vesikatteena on tummanharmaa bitumikermi ja talovarusteiden sekä ikkunoiden karmien värinä on musta RR33. Suurten julkisivulasitusten proffilien värinä on vaalean ruskea RR30 sekä musta RR33. Ongelmana vaalean ruskeassa värissä on se, että julkisivupinta alkaa haalistumaan ja harmaantumaan iän saatossa, joten myöhemmin monotonisen vaalean ruskeat profiilit eivät välttämättä sovi harmaantuneeseen julkisivurimoitukseen. Mustat ja vaaleat profiilit (kuva 44) luovat kontrastia julkisivulasitukseen ja vaaleat pystyprofiilit tekevät rakennuksen julkisivuista kevyemmät.

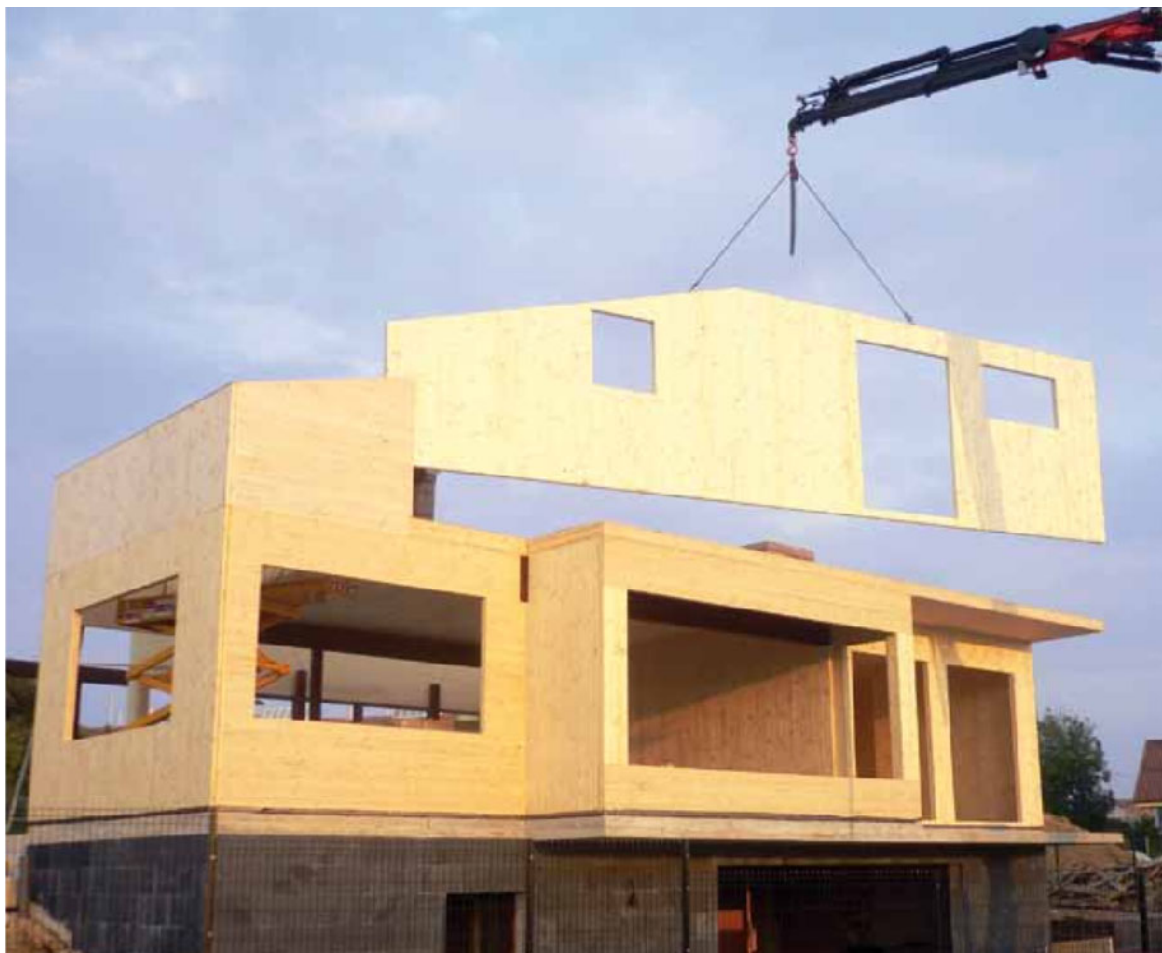
KUVA 42. CLT-rakenteisen rakennuksen kokoamista (clttalo.fi)

Rakennus on CLT-runkoinen. CLT (Cross Laminated Timber) on ekologinen tulevaisuuden puurakennusmateriaali. Rakennuksen runko valmistetaan elementtitehtaalla ja toimitetaan rakennuspaikalle, jossa rakennus kootaan (kuva 45) alan ammattilaisten toimesta (Storaenso.fi). CLT-runko toimii rakennuksessa samalla valmiina sisäseinä- ja kattopintana sekä rakennuksen kantavana runkona. Piharakennuksen kantavat seinäelementit ovat paksuudeltaan 100 mm. Väliseinien paksuus on sama – vaikka se voisi olla pienempi, esimerkiksi 80 mm – koska näin CLT-elementtien yhteishinta on pienempi, koska samasta levypaksuudesta pystytään tehtaalla tekemään niin kantavat seinäelementit kuin väliseinätkin.

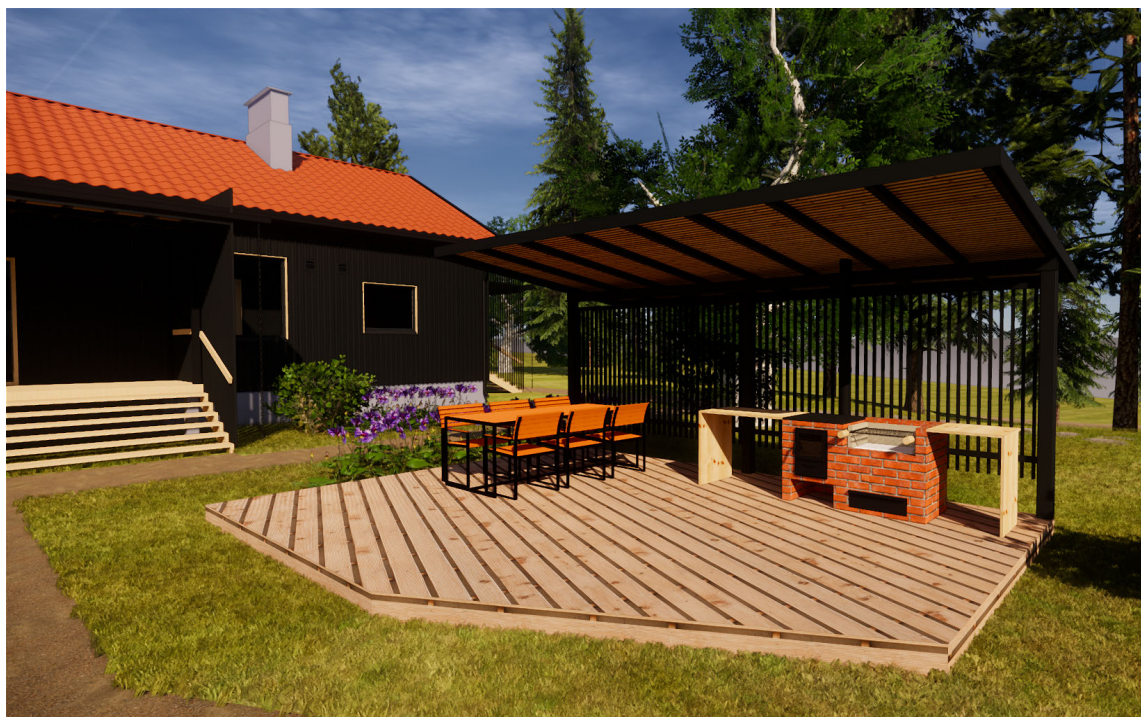
KUVA 44. Patio ja kesäkeittiö (Leukku 2019)

Koulu- ja piharakennuksen väliin suunnittelin pation (kuva 47), johon tulee ruuanvalmistuspiste – eli grilli ja laskutilaa sen ympärille. Patio on puoleksi katettu ja katteen alle jää grilli ja ruokailuryhmä. Pation pohja mukailee rakennusten ja rakennuksien välisen polun linjoja. Pation lattiana on laudoitus ja perustuksina betonipilarit. Pation lattianpinnan korko on 300 mm korkeudella maanpinnasta ja pätiole johtaa kaksi porrasaskelmaa. Kate on teräsrakenteinen, kuten koulurakennuksen sisäänkäynnit. Pation takaseinänä on katteen teräksiset kannatinpilarit, sekä pystyrimoitus kuten sisäänkäynneissä. Näin patio yhtyy koulurakennuksen sisäänkäyntien tyyliin. Katteen vesikatteenä on bitumikermi, jonka alla on vaneri ja vanerin alla sama rimoitus kuten piharakennuksen julkisivussa. Rimoituksen alle tulee teräksiset palkit. Vesikatteen alapinnan rimoitus yhtyy piharakennuksen julkisivuun ja sen ilmeeseen luontevasti.

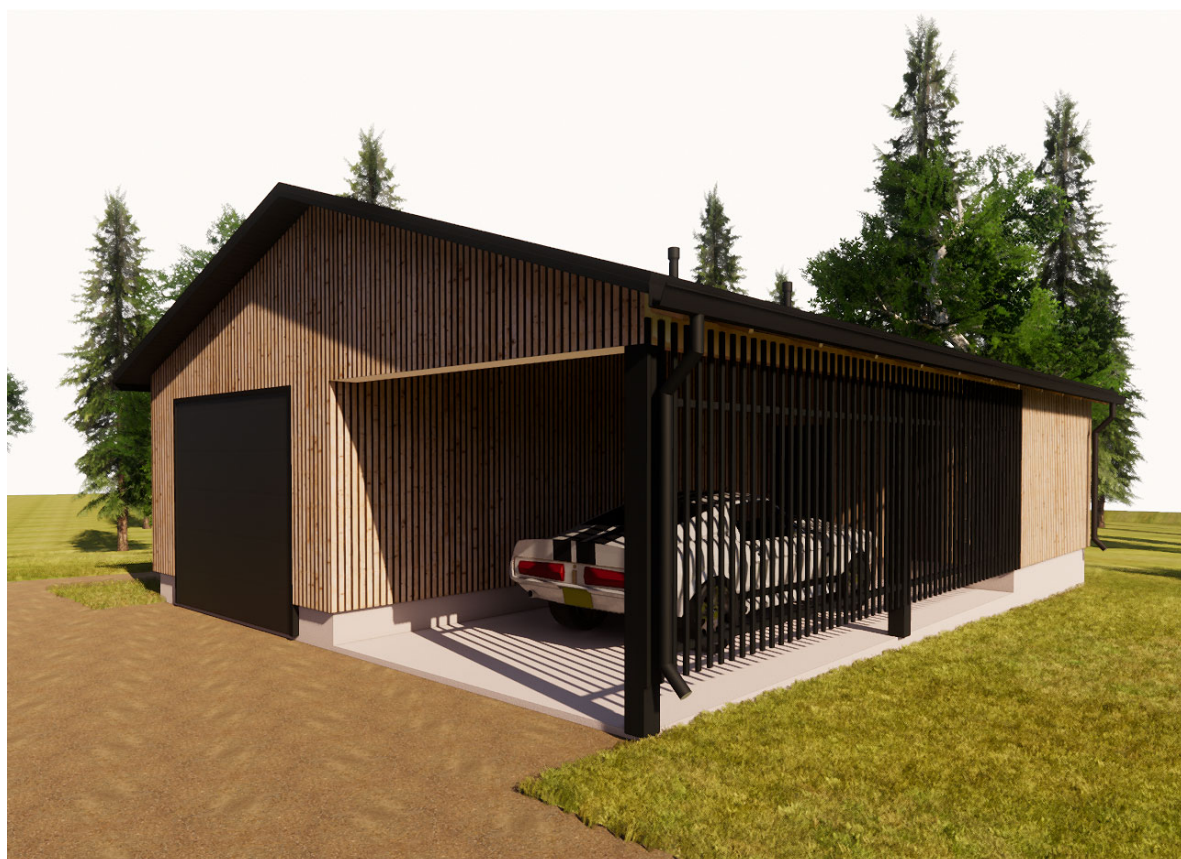
KUVA 45. Autotalli (Leukku 2019)

Tontille suunnittelemassani autotallissa (kuva 48) on talli yhdelle ajoneuvolle, sekä autokatos niin ikään mitoitettuna yhdelle ajoneuvolle. Rakennuksen eteläpäässä on myös tilava reilun 20 neliömetrin kokoinen varasto. Varasto tulee palo-osastoida autotallista ja -katoksesta. Autotallin alapohjana on maanvarainen laatta ja kantaville – eli ulkoseinille – tehdään asianmukaiset perustukset. Sokkelit ulottuvat 300 mm korkeuteen maanpinnasta.

Julkisivumateriaalina on samanlainen pystyrimoitus kuin piharakennuksessa. Näin rakennukset yhtyvät tyyllisesti ja ulkonäöllisesti toisiinsa. Lisää arkkitehtonista yhdenmukaisuutta tuo samassa kaltevuudessa oleva bitumikermineen harjakatto. Kourut, syöksytorvet ja muut talovarusteet ovat samantyyppiset ja väriset kuin piharakennuksessa. Yhtenäisyyttä koulurakennuksen kanssa luo rakennuksen massa, talovarusteet, sekä autokatoksen seinämä, joka on toteutettu samantyyppisellä ja värisellä rimoituksella kuin koulurakennuksen sisäänkäynnit ja pation seinämä.

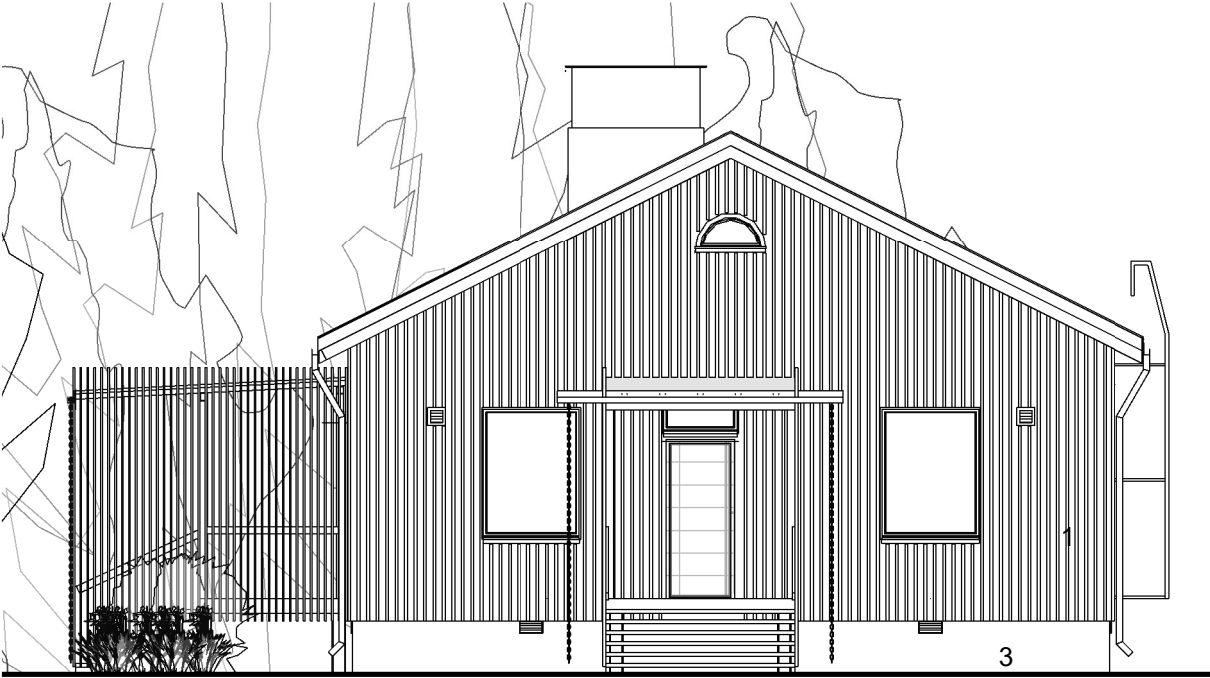
SOKKELI, MAALATTU BETONI, HARMAA, TIKKURILA 4894
- SADEVESIJÄRJESTELMÄ, PINNOITETTU PELTI, MUSTA, RR33
- TALOVARUSTEET, TEHDASPINNOITETTU, MUSTA, RR33
- OVET JA IKKUNAT, MUSTA, RR33
- JULKISIVULASIPROFIILIT, ALUMIINI, VAALEAN RUSKEA, RR30
- ULKOPORTAAT, LEHTIKUUSI
- PIIPPU, TIILI, RAPATTU JA MAALATTU, HARMAA, TIKKURILA 4894
