KELIJAKAUMAN LUOKITTELU JA VERTAILU MITTAUSAINEISTOON

Jussi Uusitalo
Opinnäytetyö
Tekniikka ja liikenne
Rakennus- ja yhdyskuntatekniikka
Insinööri (AMK)

Tämän opinnäytetyön tarkoituksena oli selvittää Rovaniemelle asennetun tiesääaseman tienpinta-anturin paikkaansa pitävyys paikalla otettujen kuvien perusteella. Jotta kuvan ja tienpinta-anturin välistä suhdetta voitaisiin numeraalisesti arvioida, on opinnäytetyössä kehitetty aineiston luokittelumalli.

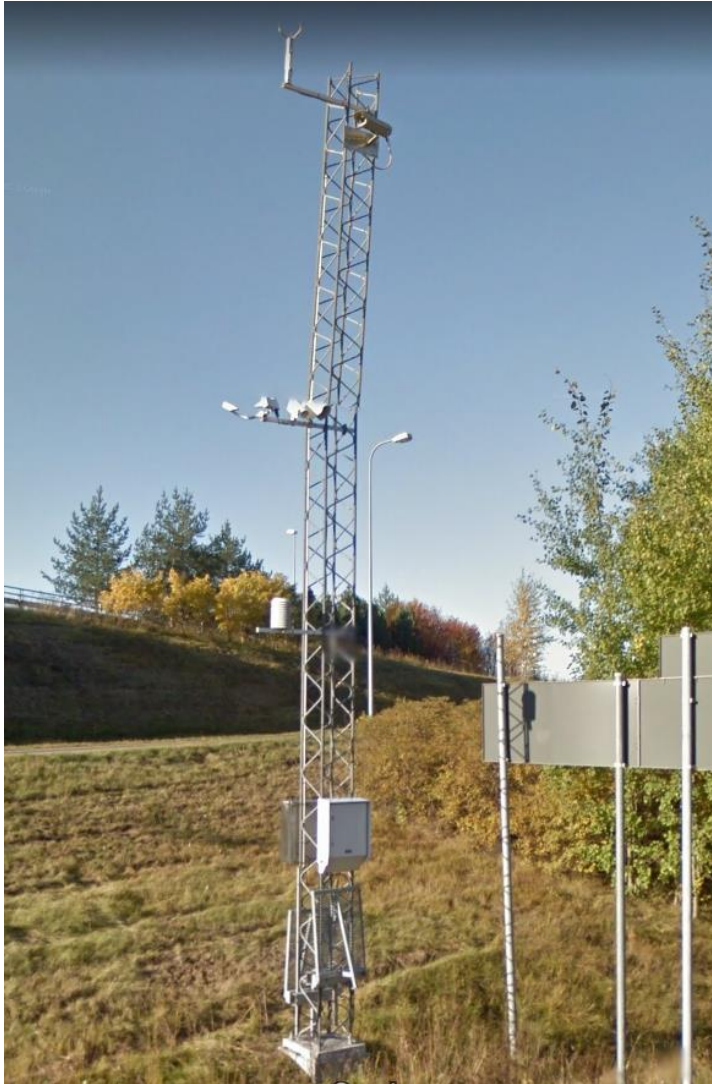
Kuvio 3. Testipaikalla oleva tiesääasema kesällä (Google Maps 2019.)

Testipaikalle on pystytetty kuviossa 3. näkyvä Vaisalan valmistama ROSA DM32 tiesääasemakeskus. Keskukseen on kytketty tuulianturi WMT700, sade- ja näkyvyysanturi PWD22, ilmankosteus ja -lämpötilamittari HMP45 ja tienpintaanturi DRS511. (Leinonen. 2019.)

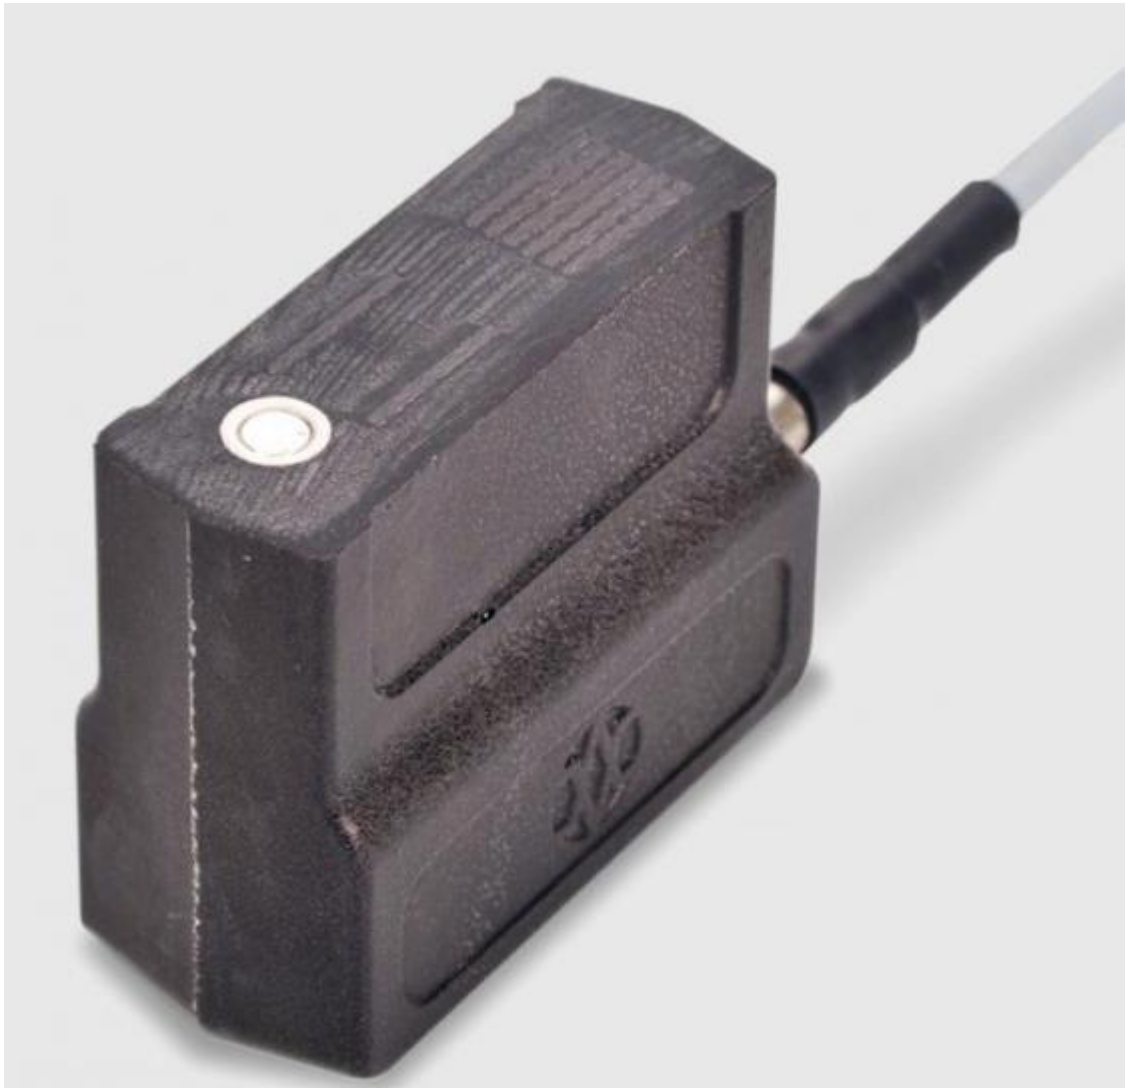
Kuvio 4. Tienpintaan upotettu Vaisalan DRS511 anturi. (Vaisala 2019.)

Tienpinnan tilaa mittaava anturi DRS511, joka on yläpuolella olevassa kuvassa, on opinnäytetyön tutkimuksen kannalta tärkein asemasta löytyvä anturi. Se on upotettu tienpinnan rakenteeseen ja se mittaa etelän suuntaan kulkevan varsinaisen ajokaistan oikeanpuolimmaista ajouraa tiesääaseman vierestä. (Leinonen. 2019.)

Vaisalan DRS511 on niin sanottu ”passiivinen” tienpinta-anturi. Tällä tarkoitetaan sitä, ettei upotettu anturi muuta esimerkiksi tienpinnan lämpötilaa toimiakseen, vaan se pystyy antamaan mittausarvon vaikuttamatta ympäristöönsä.

DRS511 anturi pystyy mittaamaan tienpinnan lämpötilan ja jäätympisteen sekä mahdolliset tienpinnan eri sääolomuodot. Nämä mahdolliset tienpinnan eri

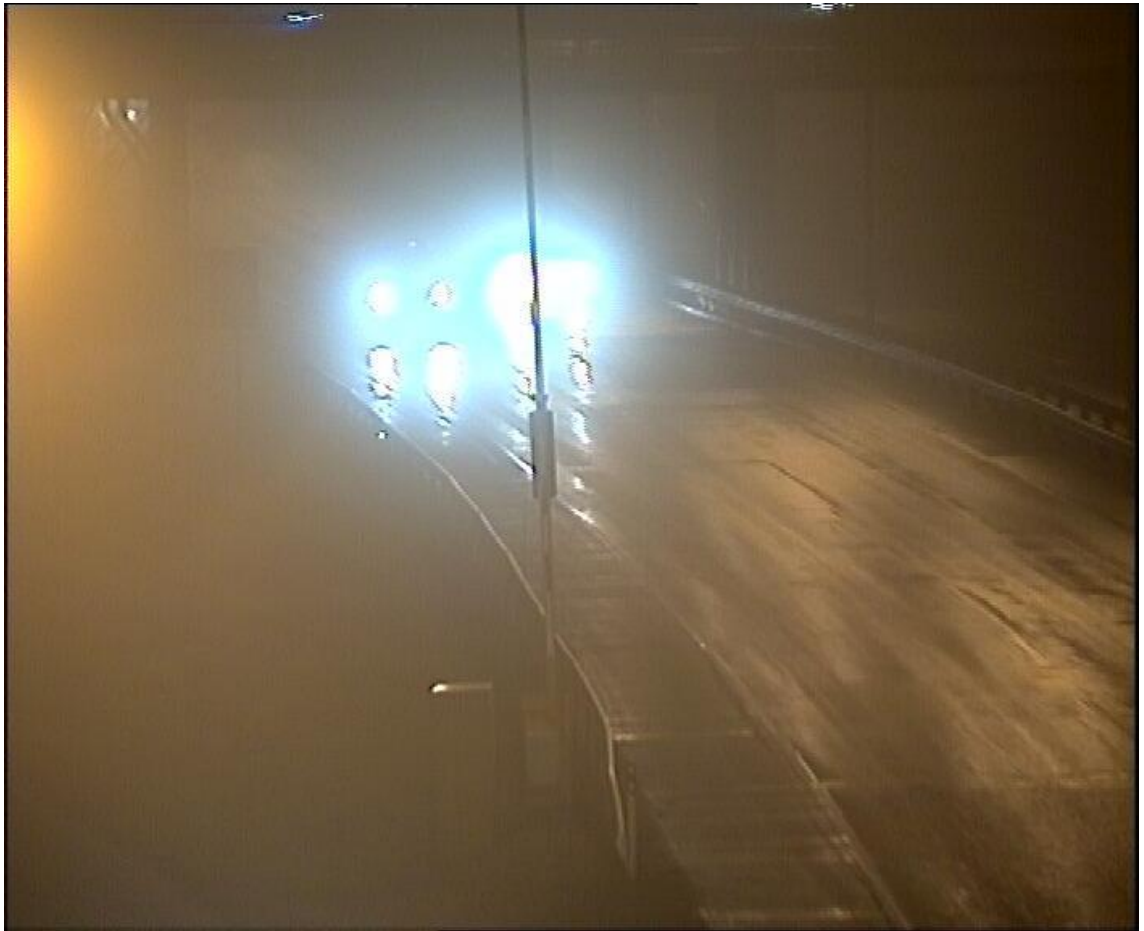
Kuvio 8. Hämärässä otettu kuva. Vaisalan tienpinta-anturin mukaan tienpinta on märkä, mutta kuvaa katsoessa tätä on mielestäni mahdotonta varmuudella sanoa. (Wirma 2019.)

Kuvien arviointia tehdessä erityisesti hämärät sekä kosteat olosuhteet teillä vaikeuttivat arviointia. Kostean sekä märän erottaminen kuvista oli erityisen haastavaa. Ainoat selvät keinot, joilla kostean ja märän tienpinnan erotti toisistaan, olivat lätäköt ja kuvissa ajavien ajoneuvojen perään muodostunut ”sumu”, joka johtui autojen liikkeen nostaessa tienpinnasta vettä. Hämärässä otetut kuvat olivat usein niin huonoja, ettei niiden perusteella pystynyt arviointia tekemään. Alapuolella olevassa kuviossa 8 on hyvä esimerkki tällaisesta tilanteesta.

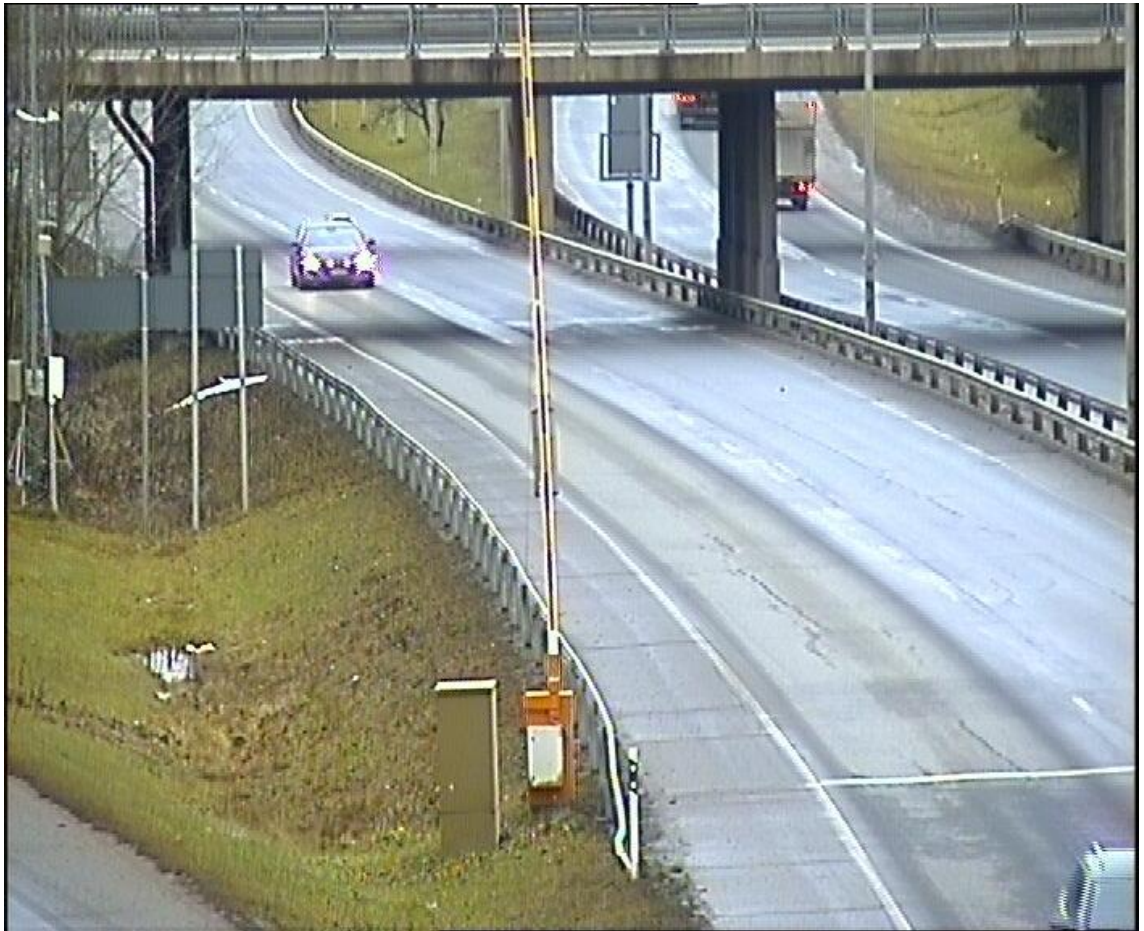
Kuvio 9. Vanhan tiekameran ottama kuva. (Wirma 2019.)

Viimeisellä arviointiviikolla 22.3 – 28.3.2018 huomasin, että tiesääaseman kamerat oli päivitetty uudempiin. Uusien kameroiden kuvat olivat vanhempiin verrattuna korkealaatuisempia ja kuvakulma oli laajempi kuin edellisessä kamerassa. Tielle oli myös asennettu kamera, joka otti suoraa kuvaa tienpinnasta, mutta kamera ei kuitenkaan ollut tienpinta-anturin kohdalla. Uudet kamerat eivät estäneet arvioinnin jatkamista, koska isosta kuvasta tienpinta-anturin asennuskohta oli edelleen nähtävissä. Alapuolella olevissa kuvissa 9-10 näkee uuden ja vanhan kameran kuvien erot.

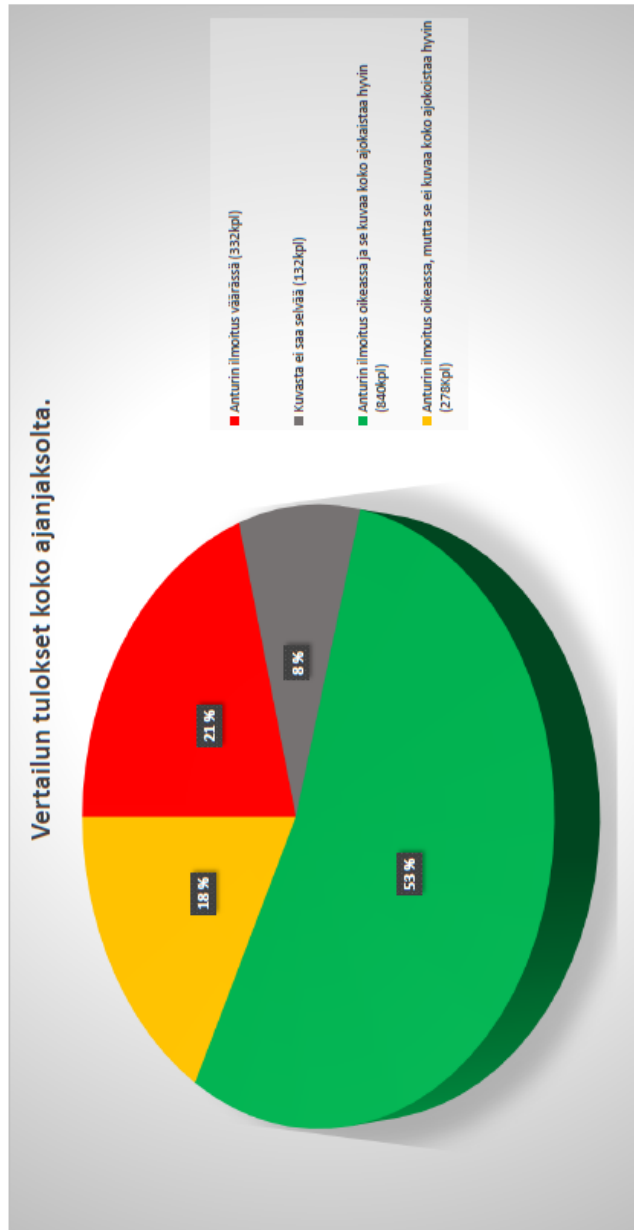
Arvioituja kuvia yhteensä (1582kpl)
 Anturin ilmoitus oikeassa (1118kpl)
 Anturin ilmoitus väärässä (332kpl)
 Kuvasta ei saa selvää (132kpl)
 Kuvia, jotka jätettiin suolan takia huomioimatta (431kpl)

Anturin ilmoitus oikeassa ja se kuvaa koko ajokäistää hyvin (840kpl)
 Anturin ilmoitus oikeassa, mutta se ei kuvaa koko ajokäistää hyvin (278kpl)

Liitteessä 1. ”Yhteen lasketut tulokset” olen koontanut koko vertailtavan ajanjakson tulokset ja tehnyt niistä helposti tulkittavan ympyrädiagrammin. (Liite 1.) Liitteissä 2–4 on jokaisen viikon tulokset erikseen. Niissä on eroteltu myös Vaisalan anturin väärin ilmoittamat tienpinnan säätilat. (Liite 2, Liite 3, Liite 4)

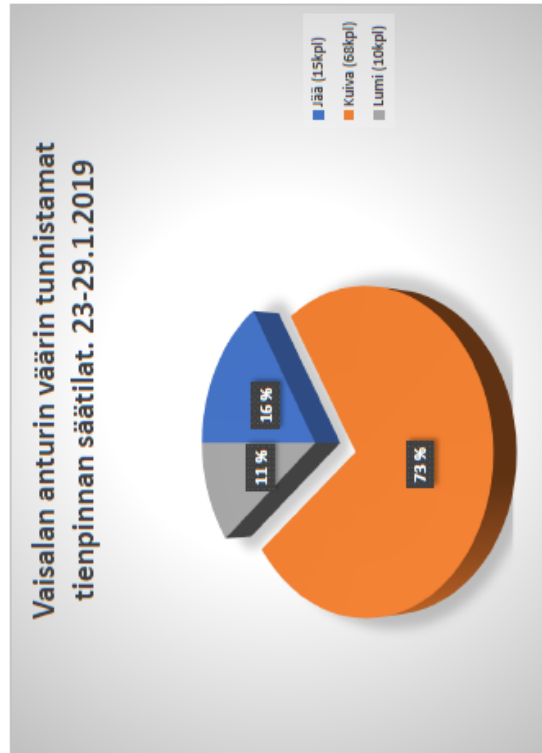
Liite 3. Jussi Uusitalo. 23.-29.1.2019 Tulokset

Arvioituja kuvia yhteensä (672kpl)	672
Anturin ilmoitus oikeassa (460kpl)	460
Anturin ilmoitus väärässä (93kpl)	93
Kuvasta ei saa selvää (119kpl)	119
Kuvia, jotka jätettiin suolan takia huomioimatta.	0
Anturin ilmoitus oikeassa ja se kuvaa koko ajoaistaa hyvin (337kpl)	337
Anturin ilmoitus oikeassa, mutta se ei kuvaa koko ajoaistaa hyvin (123kpl)	123
Anturin väärin tunnistamat tienpinnan säätilat	
Jää (15kpl)	15
Kuiva (68kpl)	68
Lumi (10kpl)	10

Tammikuulle tyypillinen pimeys näkyy myös tuloksissa. 23.1 – 29.1.2019 välisenä aikana arvioitavissa kuvissa oli eniten epäselviä kuvia, joiden takia anturin ilmoitusta ei pystynyt varmentaman. Epäselviä kuvia tammikuussa oli 18 %, kun taas yhteenlaskettujen tulosten keskiarvo oli 8 %. (Liite 1. & Liite 3.)

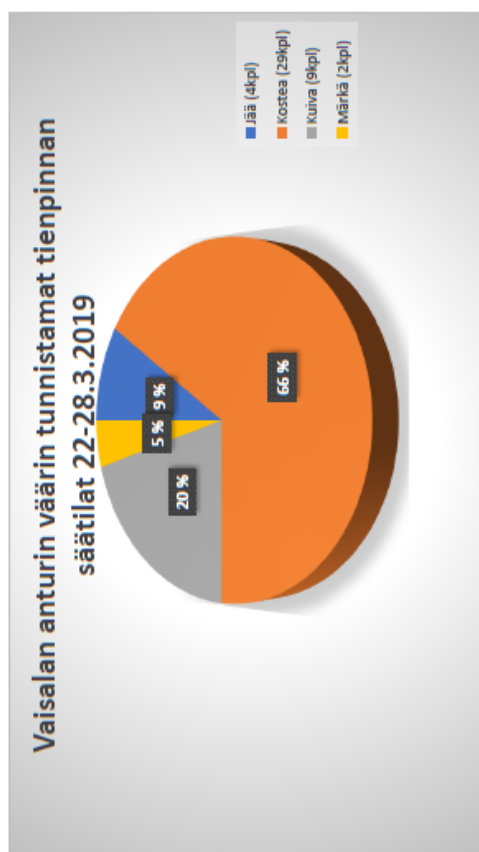
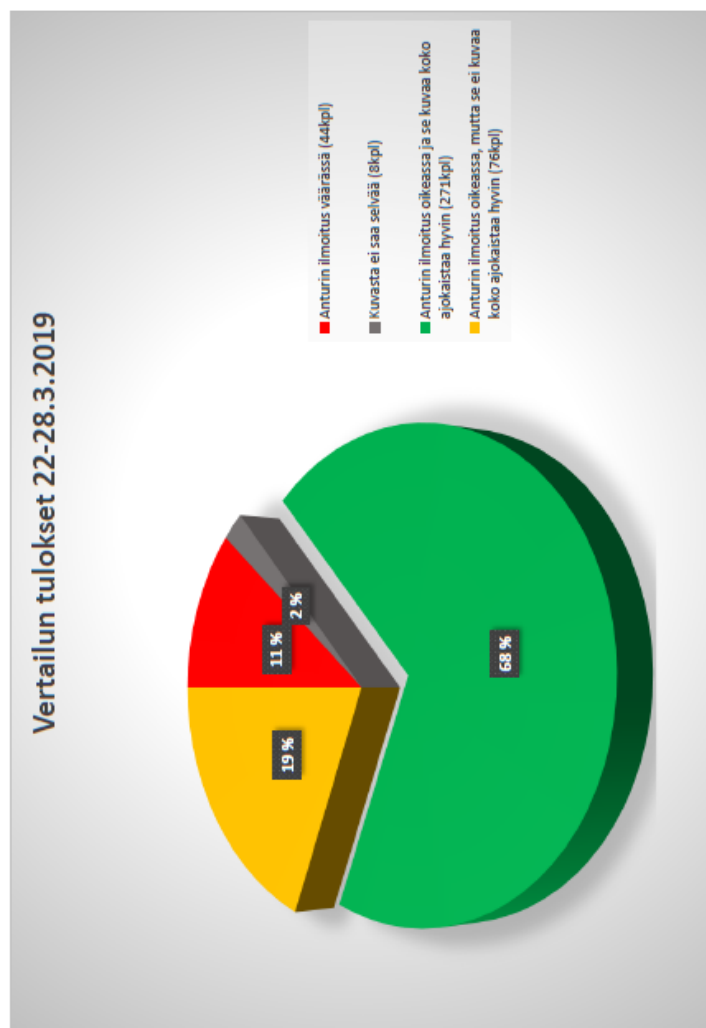
Liite 4. Jussi Uusitalo. 22.-28.3.2019 Tulokset

Arvioituja kuvia yhteensä	399
Anturin ilmoitus oikeassa (347kpl)	347
Anturin ilmoitus väärässä (44kpl)	44
Kuvasta ei saa selvää (8kpl)	8
Kuvia, jotka jätettiin suolan takia huomioimatta.	271
Anturin ilmoitus oikeassa ja se kuvaa koko ajokaistaa hyvin (271kpl)	271
Anturin ilmoitus oikeassa, mutta se ei kuvaa koko ajokaistaa hyvin (76kpl)	76
Anturin väärin tunnistamat tienpinnan säätilat	
Jää (4kpl)	4
Kostea (29kpl)	29
Kuiva (9kpl)	9
Märkä (2kpl)	2
