Saimaan ammattikorkeakoulu
Tekniikka Lappeenranta
Konetekniikan koulutus
Tuotantotekniikka ja kunnossapito

Pituusleikkurin ennakkohuoltosuunnitelma

Opinnäytetyö 2019

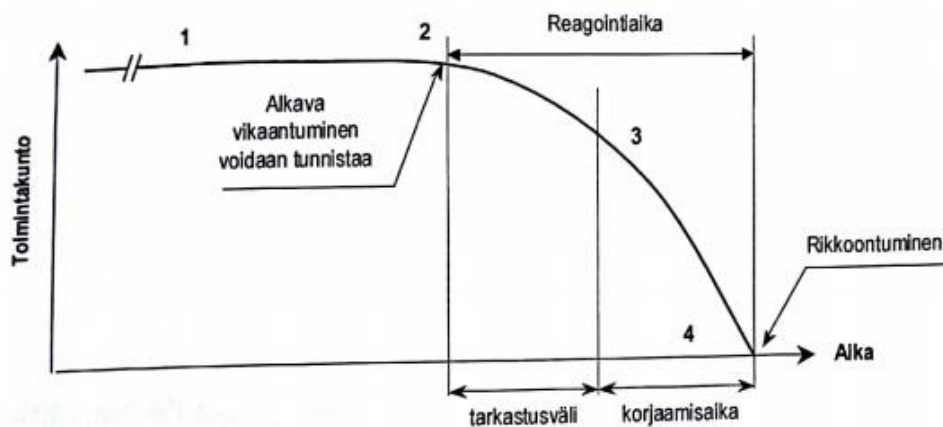
Kuva 5. Vikaantumisen vaiheet (Järviö 2004, 45)

Kuvassa 5 on havainnollistettu vikaantumisen eri vaiheet. Vaiheessa 1 laite toimii normaalisti. Vaiheessa 2 voidaan nähdä toimintakunnon heikentyminen kunnonvalvonnan kautta. Vaiheessa 3 toimintakunto heikentyy nopeasti ilman laitteen korjaamista johtaen vaiheeseen 4, rikkoutuminen.

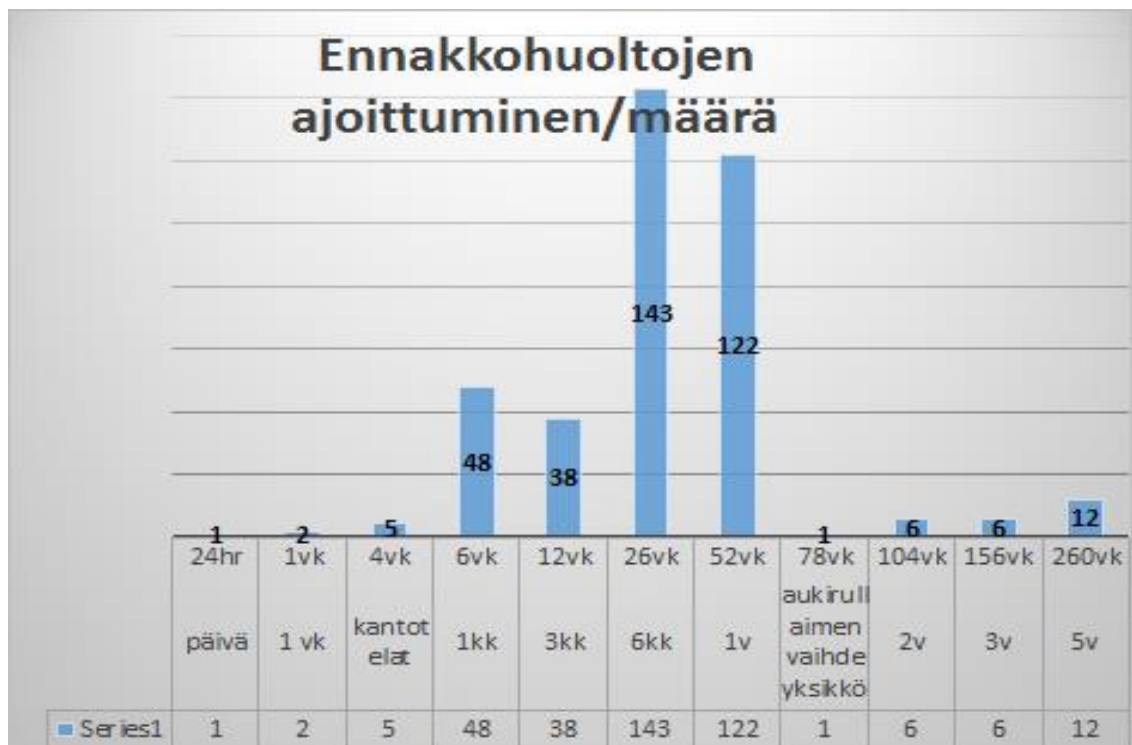
Kuva 7. Ennakkohuoltojen ajoittuminen/määrä

Excel-taulukon pohjalta laadittiin kuvaaja (Kuva 7), jossa näkyy ennakkohuoltojen määrä erinäisillä huoltoväleillä. Kattavimmat ennakkohuollot jakautuvat kuuden kuukauden sekä vuoden huoltoväleille.

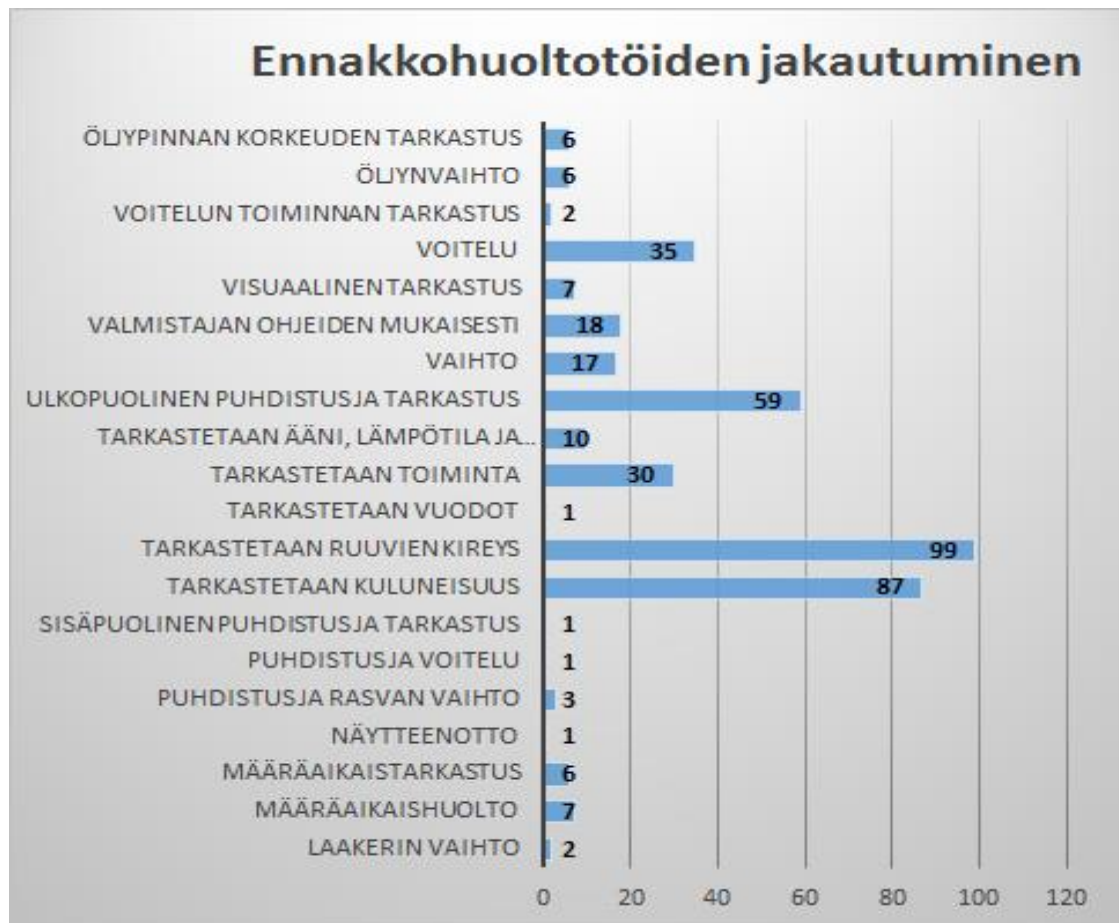
Kuva 8. Ennakkohuoltojen jakautuminen

Ennakkohuoltotyöt jakautuvat kuvan 8 mukaisesti. Suurin osa ennakkohuoltotöistä on vähän aikaa vieviä silmämääräisiä kunnon tarkastuksia, puhdistuksia ja ruuviliitosten kireyden tarkastuksia.

Osien vaihdot (kuvassa 8. nimellä ”VAIHTO”) koskevat pääsääntöisesti pituusleikkurin leikkausosan pätkätelöjen laakereita, joilla ei ole luokse päästäviä rasvanippoja tai käytössä olevaa voitelujärjestelmää. Vaihdeettavia osia ovat myös aukirullauksen vaihteen huohotin ja öljynsuodatin sekä puskusaumauslaitteen puhaltimen ilmansuodatin.

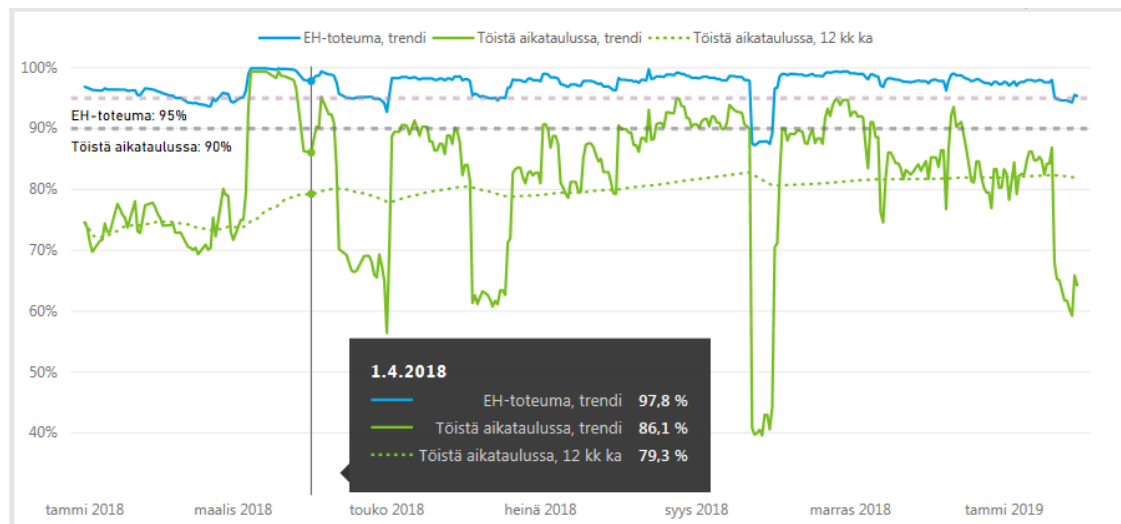
Kuva 9. Ennakkohuoltojen toteuma (Stora Enso, Sisäinen dokumentti)

Kuvassa 9 näkyy Eforan mekaanisen kunnossapidon ennakkohuoltojen toteuma-trendi sekä töiden aikataulullisen valmistumisprosentin liukuva ja reaaliaikainen trendi. Esimerkkinä ennakkohuoltojen toteuman keskiarvo 31.1.2019 oli 95,3% ja ennakkohuoltotöitä oli aikataulussa 73,3 % 12 kk:n keskiarvolla.

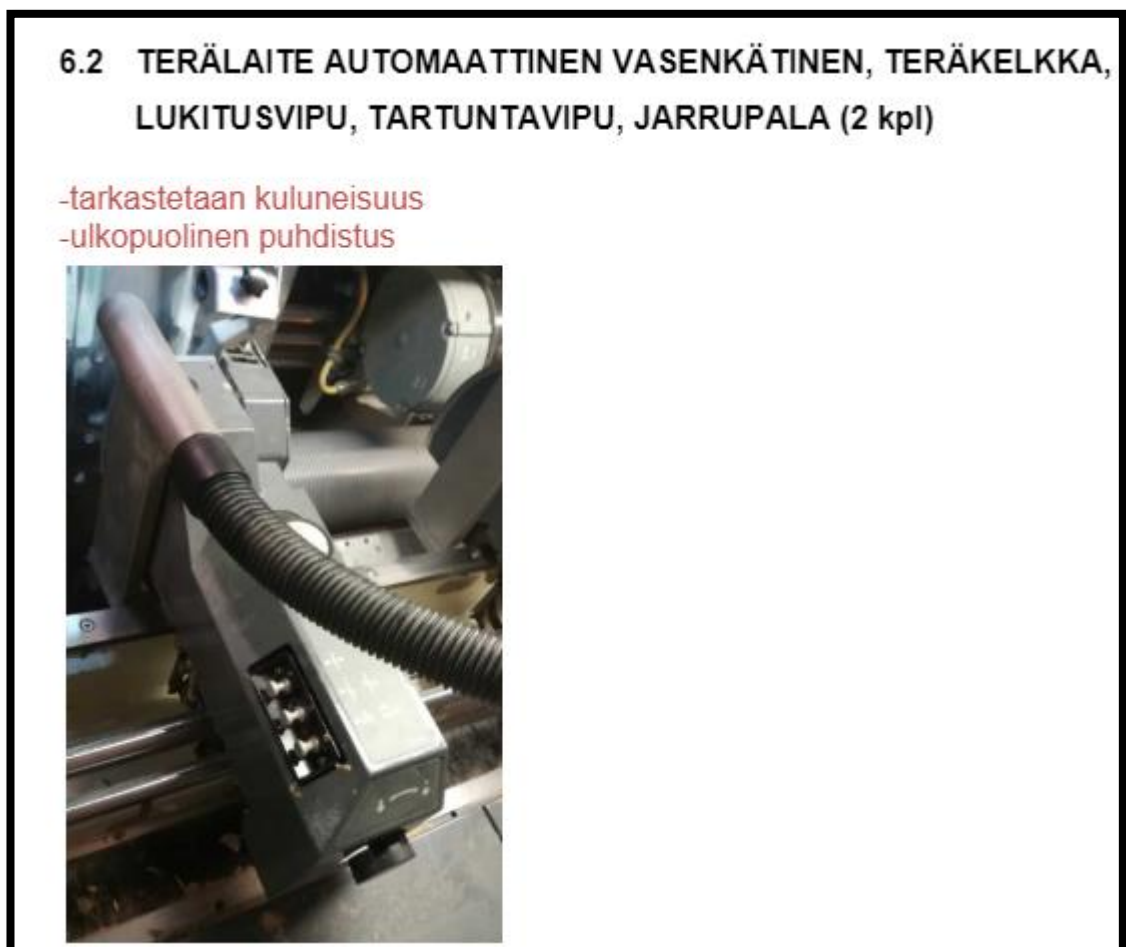
Yksinkertaiset pituusleikkurin ennakkohuoltotyöt siirrettiin Stora Enson käynnissäpito/kunnossapidon sekä operaattoreiden töiksi. Stora Ensolle kuuluvat ennakkohuoltotyöt ovat korostettu tekstissä ruskealla fontilla (ks. Kuva 13).

Kuva 13. Operaattoreiden ennakkohuoltotyö

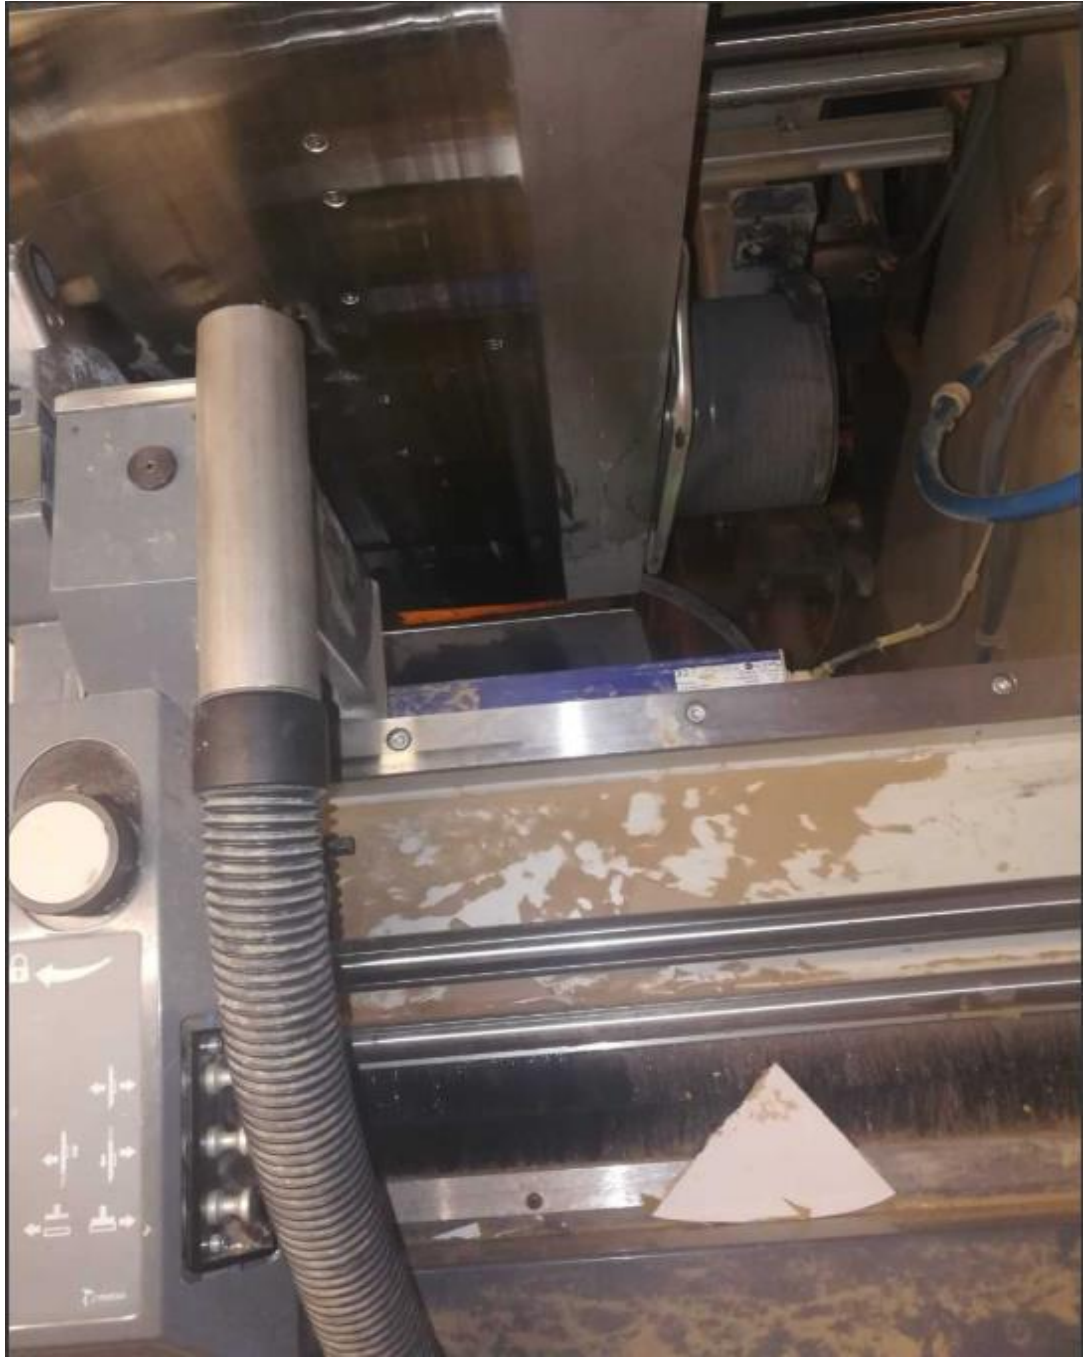
1. **Läpikotainen puhdistus:** 20.02.2019 pituusleikkuri lukittiin ja sille suoritettiin puhdistus operaattoreiden toimesta IKA51908-seisokin yhteydessä.
2. **Lian lähteiden kartoittaminen:** Todettiin pituusleikkurin terälaitteiden olevan pääasiallinen lian lähde. Kuvassa 14 näkyy, kuinka pölyiseksi terälaitteiden johteen runko on päässyt. Pölyä löytyi myös kantotelojen päädyistä (Kuva 15) ja leikkausosan hoitotasojen yhteydestä. Terälaitteella on oma pölynpoistojärjestelmä, joka koostuu puhallusilma- ja poistoilmapuhaltimesta. Puhaltimien kierrosnopeutta on mahdollista nostattaa, sillä ne ovat taajuusmuuntajien perässä. Kierrosnopeuden nostamisen avulla pölynpoisto toimisi mahdollisesti tehokkaammin.

Kuva 14. Likaantunut leikkausosan johde

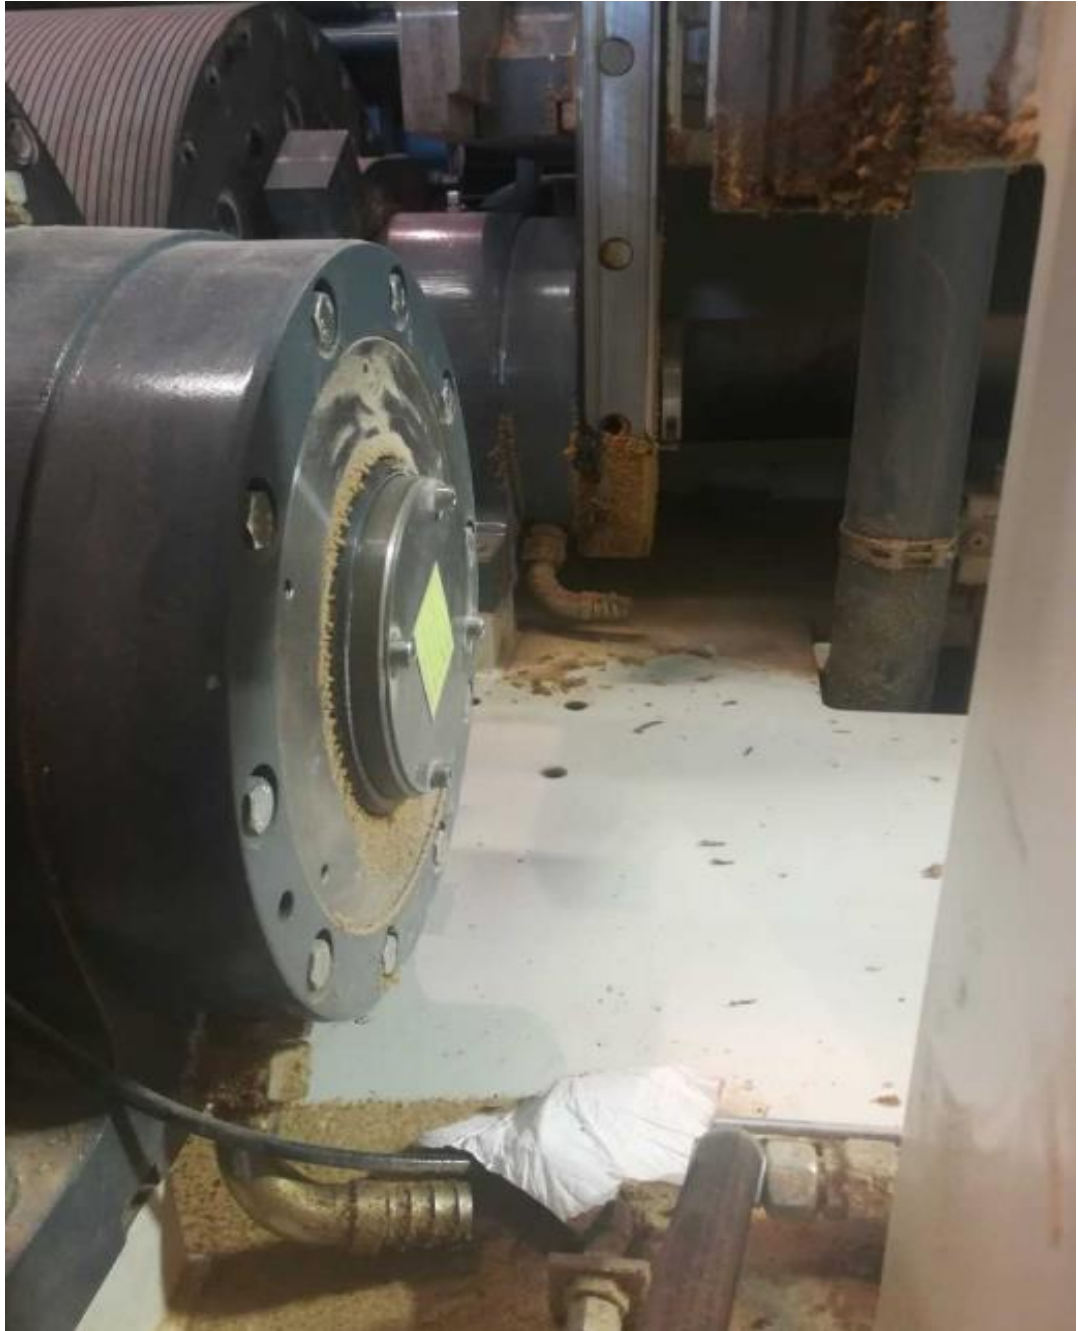
Kuva 15. Likaantuneet kantotelat

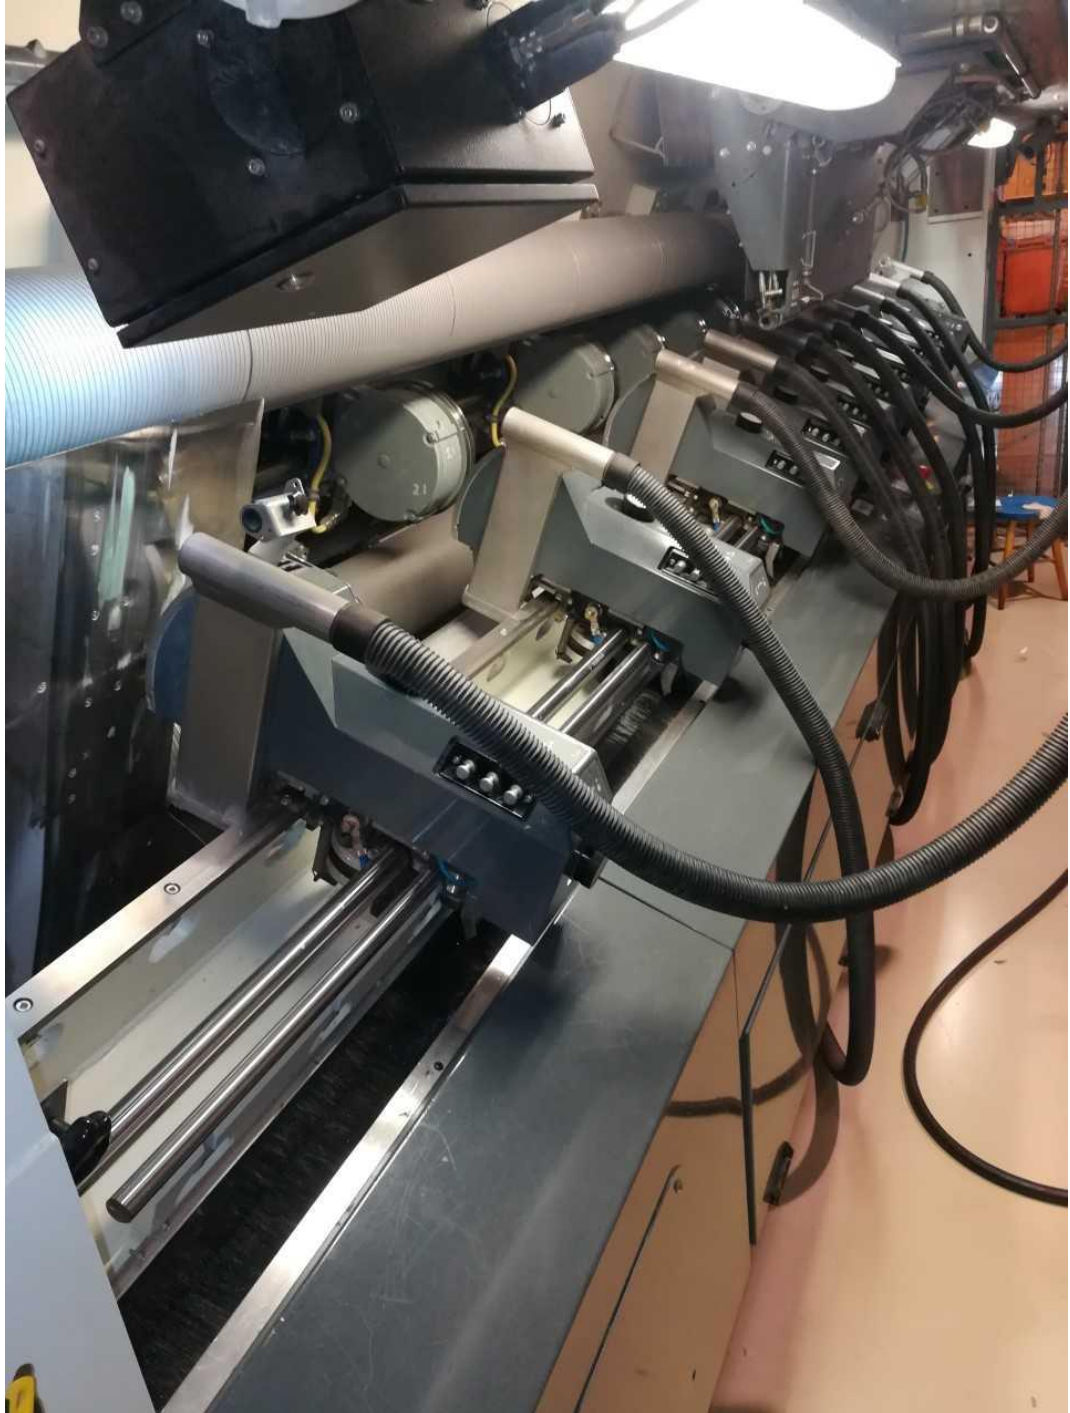
3. Puhdistuksen ja voitelun standardisointi: Pituusleikkurille luotiin standardi, jonka mukaiselta pituusleikkurin leikkausosan (ja kantotelojen) tulisi näyttää (Kuva 16). Leikkausosan puhdistamisen aikaväliksi sovittiin 1 kerta per 2 vuorokiertoa ja muille pituusleikkurin osille puhdistuksen aikaväliksi sovittiin 1kk. Tähän vaiheeseen kuuluvaa voitelua ja laitteiden kunnontarkastusta hoidetaan ennakkohuoltojen yhteydessä. Puhdistusten suorittaminen tiheämmällä aikavälillä mahdollistaa puhtaamman tuotteen ja vähentää laitteiden häiriöitä ja vaurioita. Esimerkiksi

Kuva 16. Puhdistettu leikkausosa
