PILAANTUNEIDEN MAA-ALUEIDEN JA ISÄNNÄTTÖMIEN RISKIKOHTTEIDEN KARTOITUS 2019

Heinolan kaupunki

LAHDEN AMMATTIKORKEAKOULU
Insinööri (AMK)
Energia- ja ympäristötekniikka
Kevät 2019
Mia Hyttinen

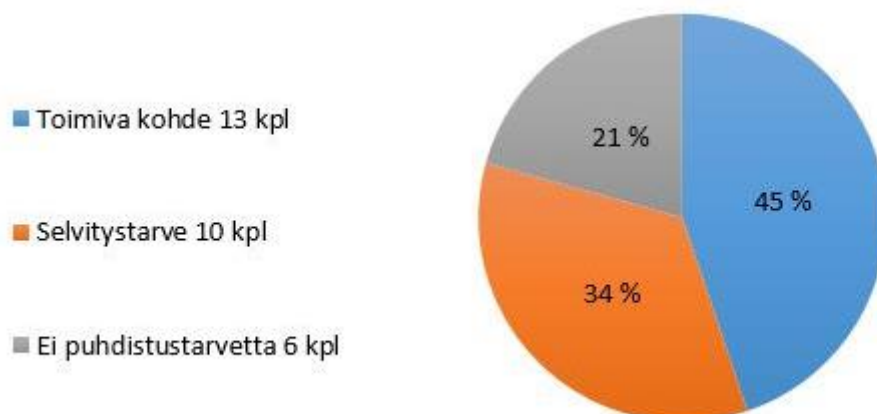
Kuvio 2. Heinolan pohjavesialueelle sijoittuvien kohteiden jakautuminen (MATTI-tietojärjestelmä 2019)

Pohjavesialueille ja pohjaveden muodostumisalueelle sijoittuvassa mahdollisesti maaperää pilaavassa toiminnassa on ilmeinen riski. Vuonna 2019 MATTI-tietojärjestelmään lisätyistä Heinolan alueen kohteista 29 kpl sijaitsi pohjavesialueilla, ja lähes puolet (45 %) näistä oli toimivia kohteita (kuvio 2). Tämä vastaa noin 21 % Heinolan alueen MATTI-tietojärjestelmän kohteista. (MATTI-tietojärjestelmä 2019.) Valtakunnallisesti MATTI-tietojärjestelmään lisätyistä kohteista pohjavesialueille sijoittuu 18 % (Suomen ympäristökeskus 2013, 17). Muita PIMA-kohteiden sijaintiin liittyviä riskejä ovat muun muassa vesistöjen ja asutuksen läheisyys.

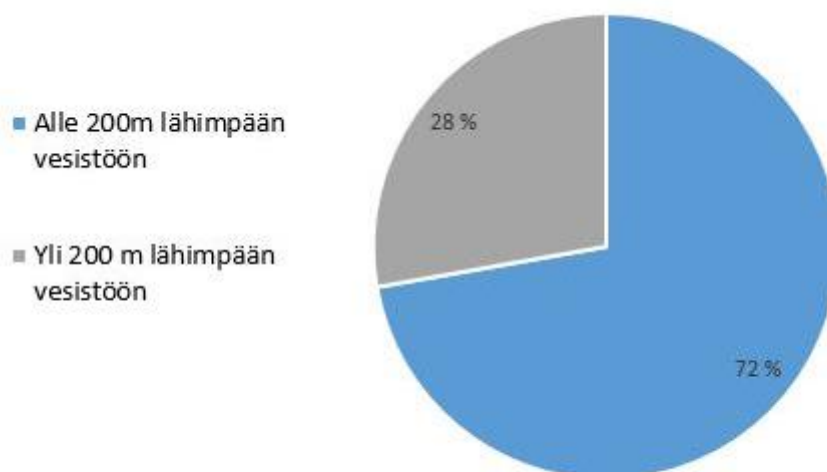
Kuvio 3. Heinolan metsäteollisuuden MATTI-kohteiden sijoittuminen alle 200 m päähän vesistöistä (MATTI-tietojärjestelmä 2019)

töntä, sillä prosesseissa käytetään paljon vettä ja jäteveden poisto vesistöön on ollut helppoa (Suomen ympäristökeskus 2011, 10, 14). Myös Heinolan saha-, kyllästämö-, kuitu- ja selluteollisuuden kohteet MATTI-tietojärjestelmässä sijoittuvat hyvin lähelle vesistöjä (kuvio 3).

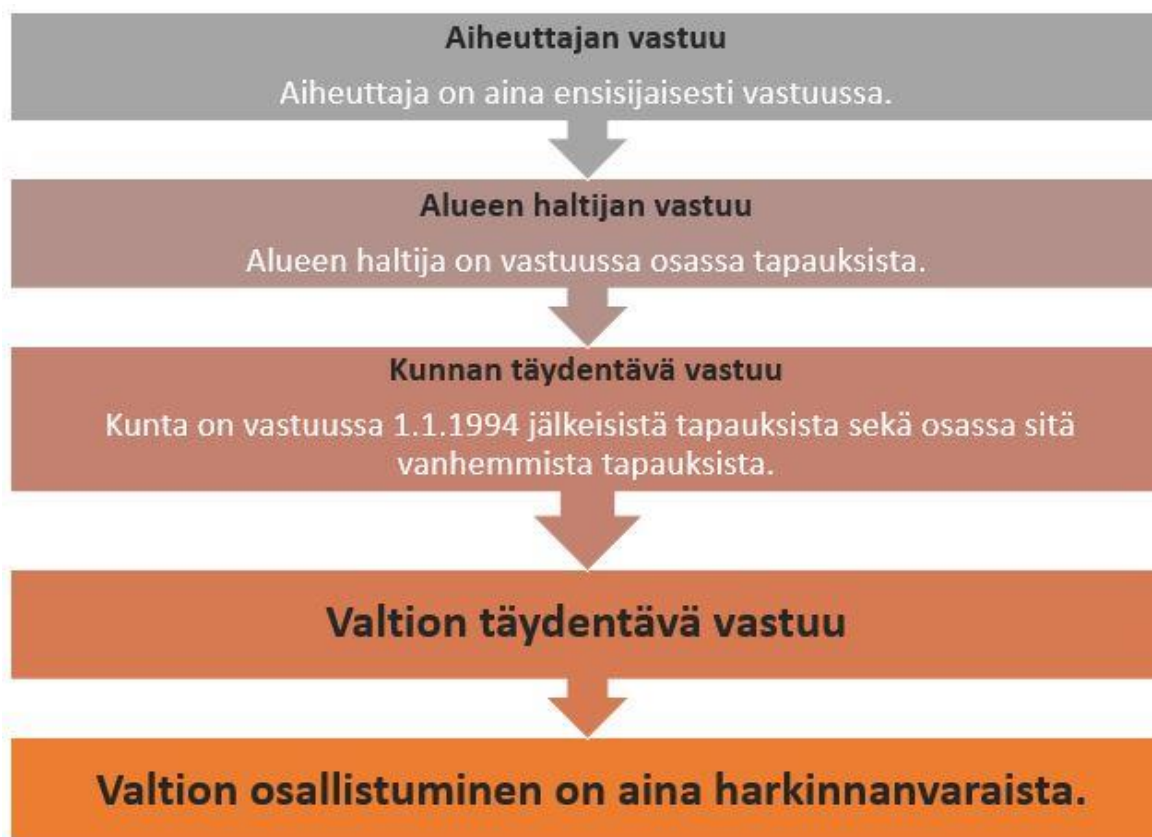
Kuvio 4. Kunnostamisen vastuuketju (Ympäristöministeriö 2015, 27)

Mikäli alueen puhdistaminen jää kunnan vastuulle, on valtiolta mahdollista saada harkinnanvaraista tukea puhdistusvastuun kustannuksiin (kuvio 4) (Ympäristöministeriö 2015, 18).

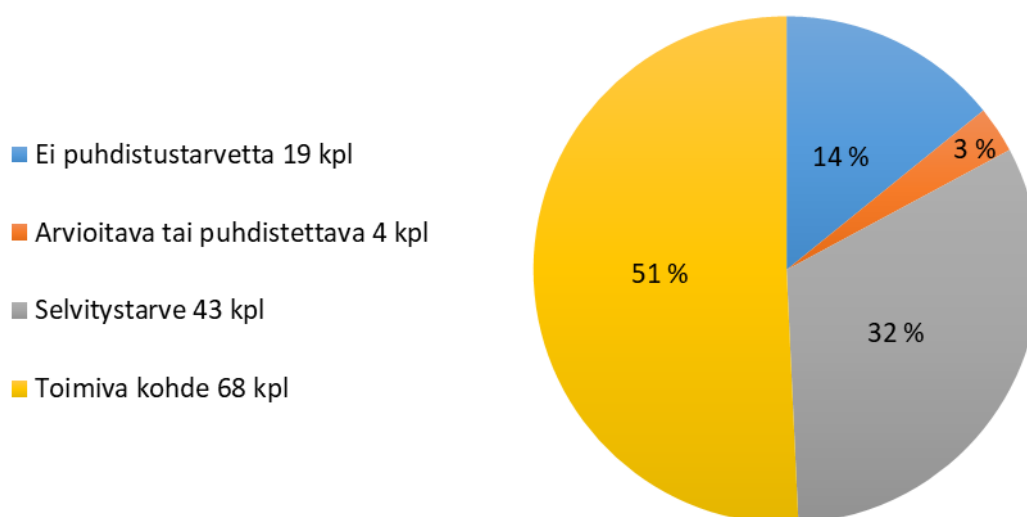
Kuvio 7. Heinolan alueen kohteiden (134 kpl) jakautuminen MATTI-tietojärjestelmän luokittelussa

Keväällä 2019 MATTI-järjestelmässä on 134 kohdetta, jotka sijaitsevat Heinolassa. Kuvio 7 on nähtävissä, että MATTI-tietojärjestelmän luokituksen perusteella hieman yli puolet (51 %) on toimivia kohteita ja *arvioitava tai puhdistettava* -lajia kohteista on 3 %.

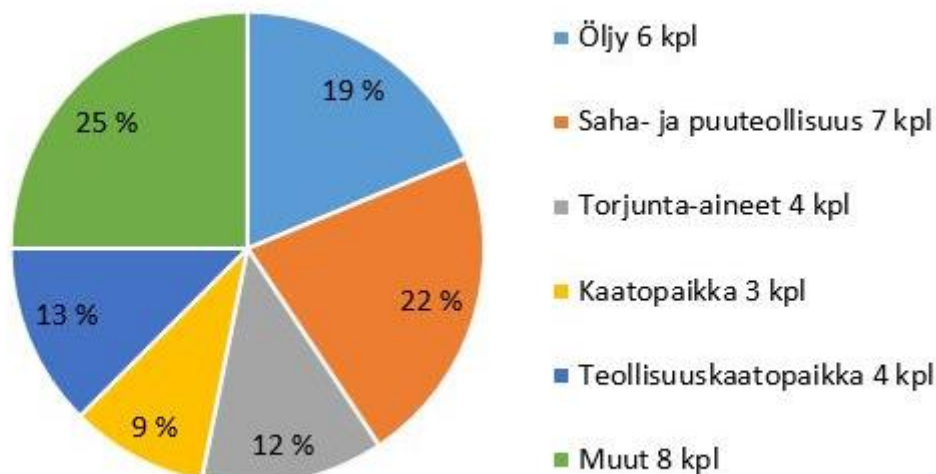
Kuvio 15. Riskitarkasteluun otettujen kohteiden jakautuminen mahdollisen pilaantuneisuuden aiheuttajien mukaan

Lisätarkastelun tarpeessa olevista 32 kohteesta seitsemän sijaitsee pohjavesialueella ja ovat sitä kautta riskikohteita. Kartoituksen 32 kohteesta Maaperä kuntoon -ohjelman kiireellisten kohteiden joukkoon sopivia pohjavesialueella olevia kohteita on noin kourallinen. Öljysuojarahaston ESKO-projekteiksi ja JASKA-hankkeeseen mahdollisesti sopivia öljyhii-livedyillä pilaantuneita kohteita on kuusi. Mahdollisten pilaantuneisuuden aiheuttajan mukaan jaoteltuna kohteet jakautuvat melko tasaisesti (kuvio 15). Saha- ja puuteollisuuden

kohteita on mukana seitsemän, eli reilu viidennes kohteista. Toisaalta kaatopaikat ja teollisuuskaatopaikat ovat kuviossa eriteltynä, niiden yhteenlaskettu määrä olisi myös seitsemän. Muut mahdolliset pilaantuneisuuden aiheuttajat ovat muun muassa raskasmetallit, maalit, liuottimet, pesuainelähtöinen perkloorietyleeni ja liimoista lähtöisin oleva formaldehydi.
