TURVALLINEN ASBESTIPURKUTYÖ

Opinnäytetyö
Tekniikka ja liikenne
Rakennus- ja yhdyskuntatekniikka
Insinööri (AMK)

2019

The purpose of this thesis was to study how the asbestos removal work is carried out safely according to the modern requirements. The goal of the thesis was to gain knowledge and create a guide for those who work in the field.

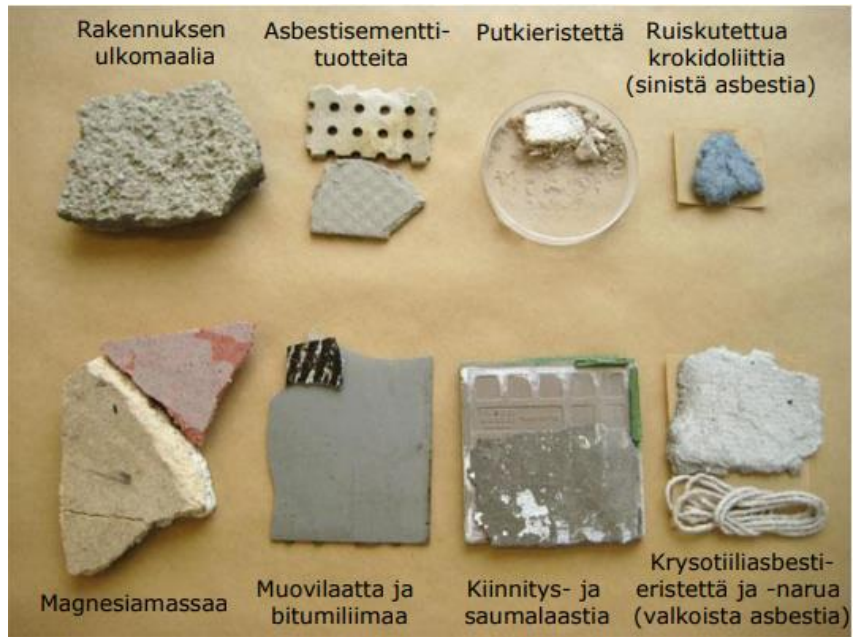
Kuviossa 2 on esitelty yleisiä asbestipitoisia materiaaleja, jotka on toimitettu analysoitavaksi. Siitä näkee kuinka asbesti voi olla vaikea tunnistaa pelkästään silmä määräisesti. Liitteessä 1. käsitellään yleisimpiä Suomessa käytettyjä asbestipitoisia rakennusmateriaaleja. Siinä esitetään asbestin prosentuaaliset määrät ja ajanjakso, jolloin asbestipitoista tuotetta on käytetty. (Liite 1.)

Kuvio 2. Tavallisia asbestipitoisia materiaaleja (Asbesti rakennustyössä 2016, 7)

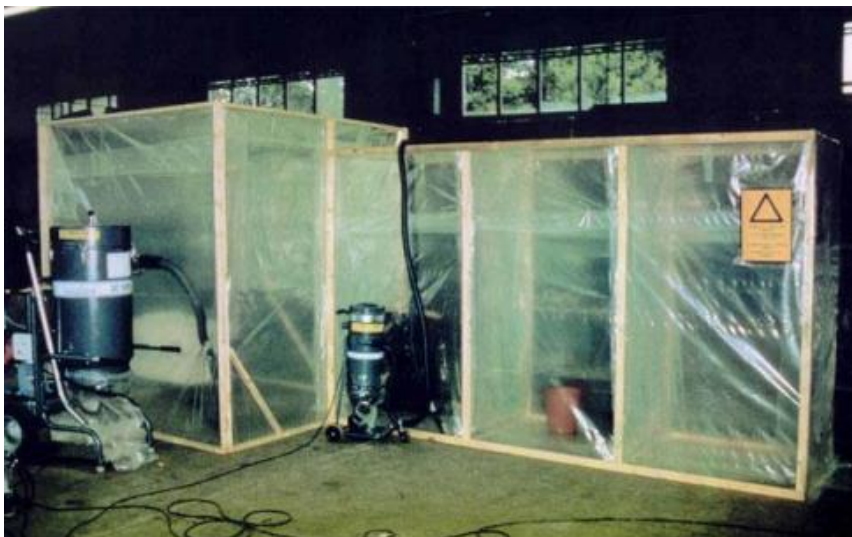
Kuvio 5. Ilmastollisesti erottava osastointi (Asbesti rakennustyössä 2016, 31)

Kuviossa 4 havainnollistetaan ilmastollisesti erottavan osastoinnin toteutusperi-aate. Toteutustapa on sama siitä huolimatta minkä mallinen alue on kyseessä: työskentelyaluetta edeltää kolmiosainen sulkutunneli ja työskentelyalueella ol-tava alipaineistava poisto. Kuviossa 5 on käytännössä valmistettu ilmastollisesti erottava osastointi sekä siihen kuuluva alipaineistaja, varoitusmerkki ja suoja-vaatteiden puhdistukseen käytettävä imuri.

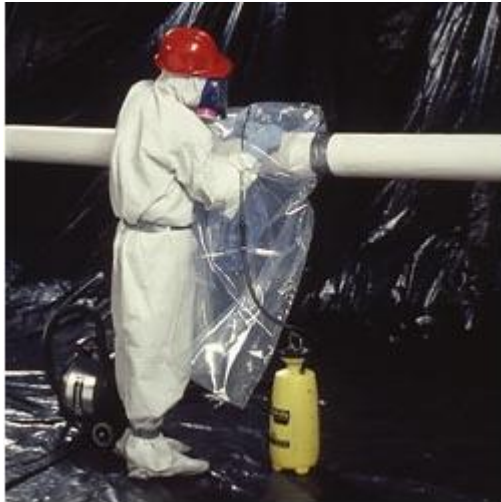
Kuviossa 5 käytetään purkupussia asbestieristeen purkamiseen putken ympäriltä pieneltä alueelta. Kuviossa näkyy, kuinka purkupussi on kiinnitetty tiiviisti purku- kohdan ympärille ja asianmukaiset henkilösuojaimet.

Kuvio 5. Purkupussi (ASTQ Supply House Oy 2019)

Purkupussia käytettäessä työntekijöiden on suojauduttava suojavaatteilla ja käy- tettävä hengityssuojainta Hengityssuojaimen suodatinluokka on oltava vähintään P2. Purkupussin yhteydessä on käytettävä kohdepoistoa. (Työsuojeluhal- linto 2019b, 20.)
