**Suomen rautateiden virroitinvalvontatekniikan nykytilanne ja
tulevaisuuden kehitysvaihtoehdot**

Ammattikorkeakoulututkinnon opinnäytetyö

Tekijä	Henri Turkia	Vuosi 2019
Työn nimi	Suomen rautateiden virroitINVALVONTATEKNIIKAN NYKYTILANNE JA TULEVAISUUDEN KEHITYSMÄHDOLLISUUDET	
Työn ohjaaja/t	Teppo Sotavalta, Hämeen ammattikorkeakoulu Mika Frilander, Finrail Oy

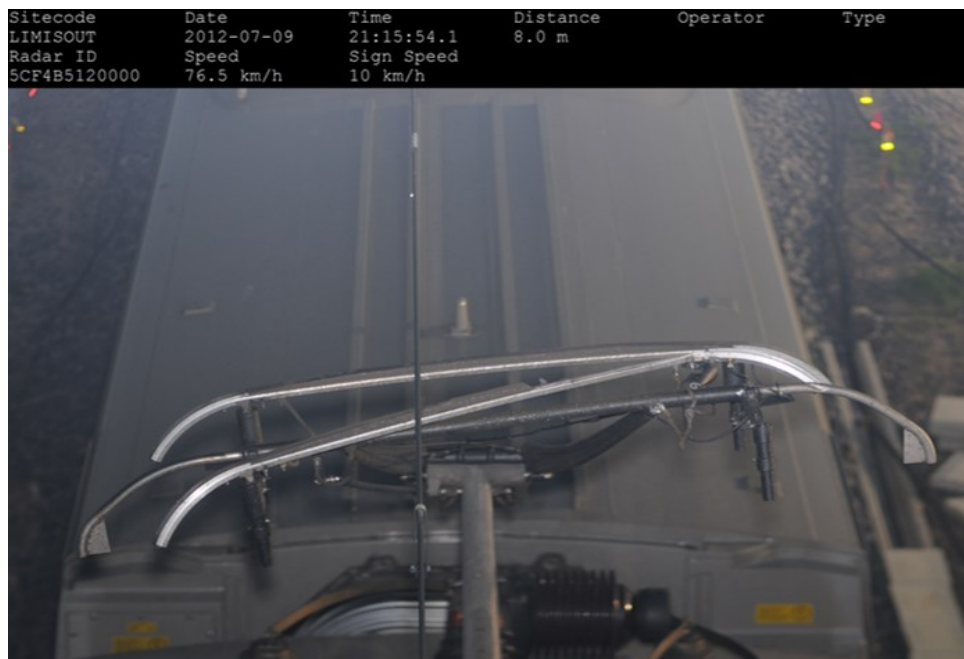
Seuraavassa kahdessa kuvassa esitellään esimerkit virroittimeen kohdistuneesta vauriosta, sekä liian kuluneesta virroittimen kontaktihiilestä. Ensimmäisessä kuvassa on massiivisesti vaurioitunut SM3-junan, eli pendolinon virroitin.

Kuva 2. Massiivisesti vaurioitunut pendolino (SM3) -junan virroitin Limingan APMS-kameran taltioimana. (Väylävirasto, 2012)

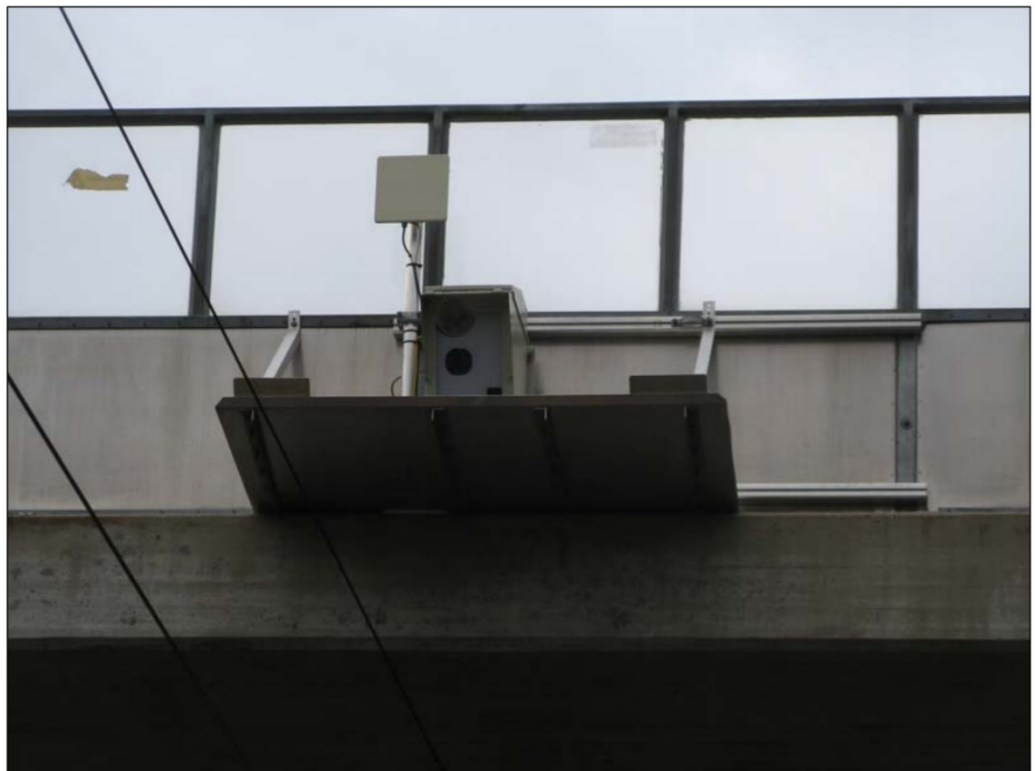
Virroitinkuvan kamera ottaa noin viiden metrin etäisyydeltä junasta. Teknisinä apuvälineinä kameran mukana ovat tutka ja salama. (Väylävirasto, 2014)

Otettua kuvaan, kamera välittää sen tietoverkon kautta järjestelmään, josta se ilmestyy nähtävälle teknisen valvomon tietokoneen ruutuun. Kuvan mukana tulevassa raportissa näkyy kameran sijainti, ajankohta jolloin kuva on otettu, junan nopeus, etäisyys virroittimeen sekä kalustomalli ja junan yksilöity tunnus.

Kuva 4. Käytössä oleva APMS-virroittinkamera (Väylävirasto, 2014)

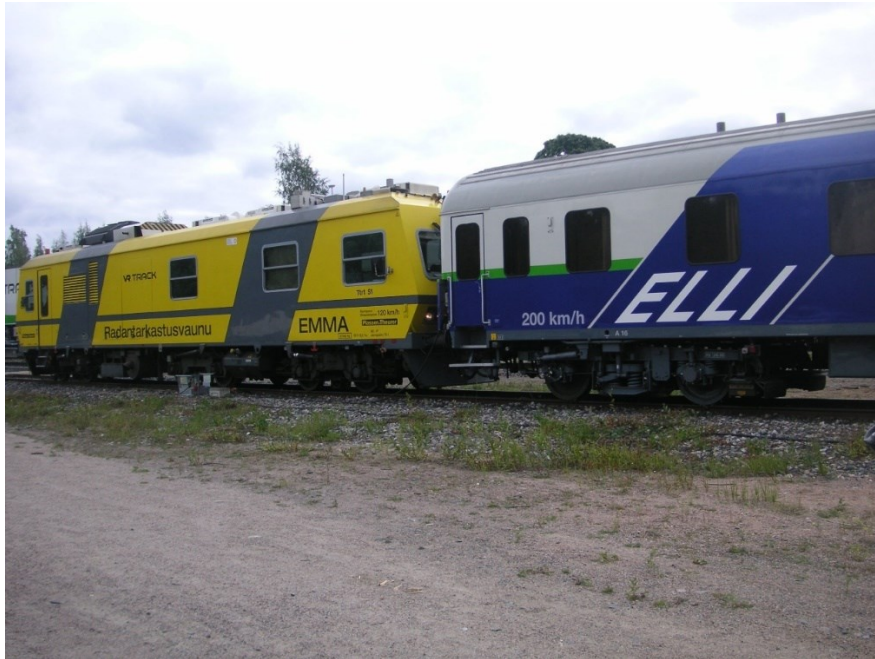
Kuva 5. Radantarkastusvaunut Emma ja Elli. Vaunuista Elli on varustettu monipuolista sähköradan tarkkailua varten (Lentokonefani, 2012)
