PIENTALON RAKENTEIDEN PINTALÄMPÖTILAT
LÄMPÖKAMERALLA JA COMSOL MULTIPHYSICS

-OHJELMISTOLLA

Petri Niemelä
Opinnäytetyö
25.2.2011
Rakennustekniikan koulutusohjelma

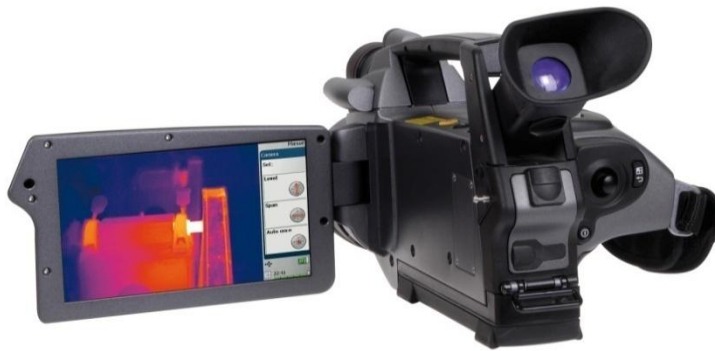
Yksi kameroista oli FLIR P660, jolla saatiin erittäin tarkkoja kuvia (kuva 1). Tässä kamerassa on äänikommentointi- ja tekstikommentointiominaisuus, joiden avulla kuvien jälkikäsittely on erittäin helppoa eivätkä kuvauskohteet mene sekaisin. Kamera ottaa lämpökuvan ja valokuvan samaan aikaan, joilloin ei tarvita

normaalia valokuvauskameraa mukaan laisinkaan. Valokuvat ovat 3,2 megapikseliä. Lämpökuvan resoluutio on 640*480 ja lämpötila-alue on -40–500 °C. Kuvat tallentuvat SD-muistikortille. (7)

KUVA 1. Lämpökamera FLIR P660 (7)

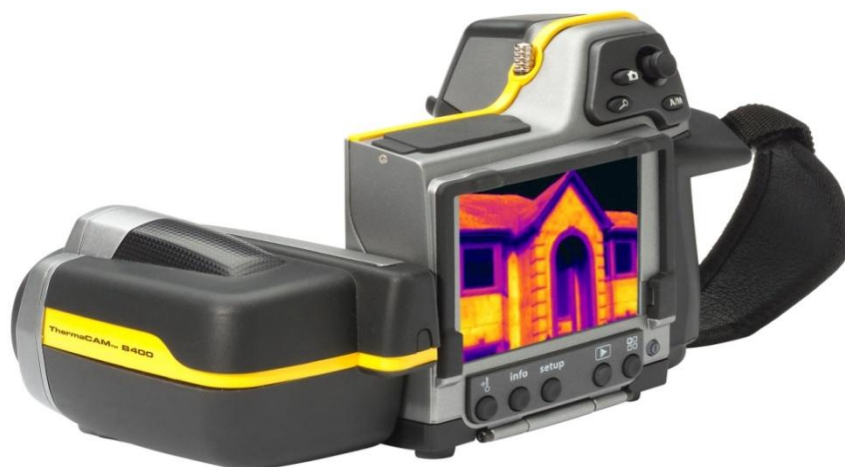
Toinen kameroista oli FLIR B400 (kuva 2). Tämän kameras lämpökuvan resoluutio on 320*240 ja valokuva 3,1 megapikseliä, joten sillä ei saa yhtä laadukkaita kuvia kuin P660-kameralla. Tässä kamerassa on äänikommentointi ominaisuus. Lämpötila-alue on pienempi kuin P660-kamerassa vain -2–120 °C. Myös tämän kameras kuvat tallentuvat SD-muistikortille.

KUVA 2. Lämpökamera FLIR B400 (7)

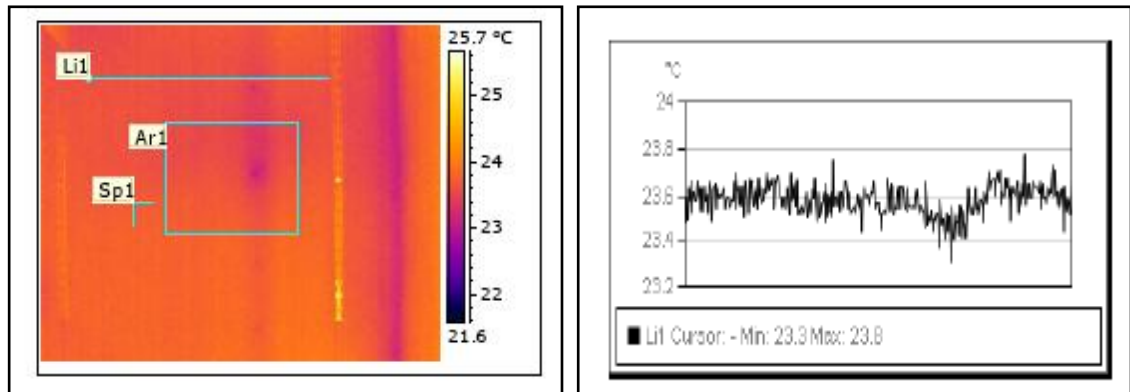
Tutkimuskohteen rakenteiden kuvaustuloksissa näkyy hyvin, kuinka paljon eroa on kameroiden kesken kuvanlaadulla. Kuvasta 6 huomataan, että P660-kameran lämpökuvat ovat erittäin tarkkoja. Kuvasta 7 on hyvin todettavissa, että B400-kameran lämpökuvat ovat hieman epäselviä. Kummankin kameran ottamat normaalit valokuvat ovat sen sijaan tarkkoja ja niistä saa hyvin selvää. Tutkitun rakenteen kuvaustulokset ovat liitteissä 1 ja 2.

KUVA 6. Lämpökamerankuva P660-kameralla ja pintalämpötilakäyrä Li1 rakenteen sisäpinnasta 23.4.2010

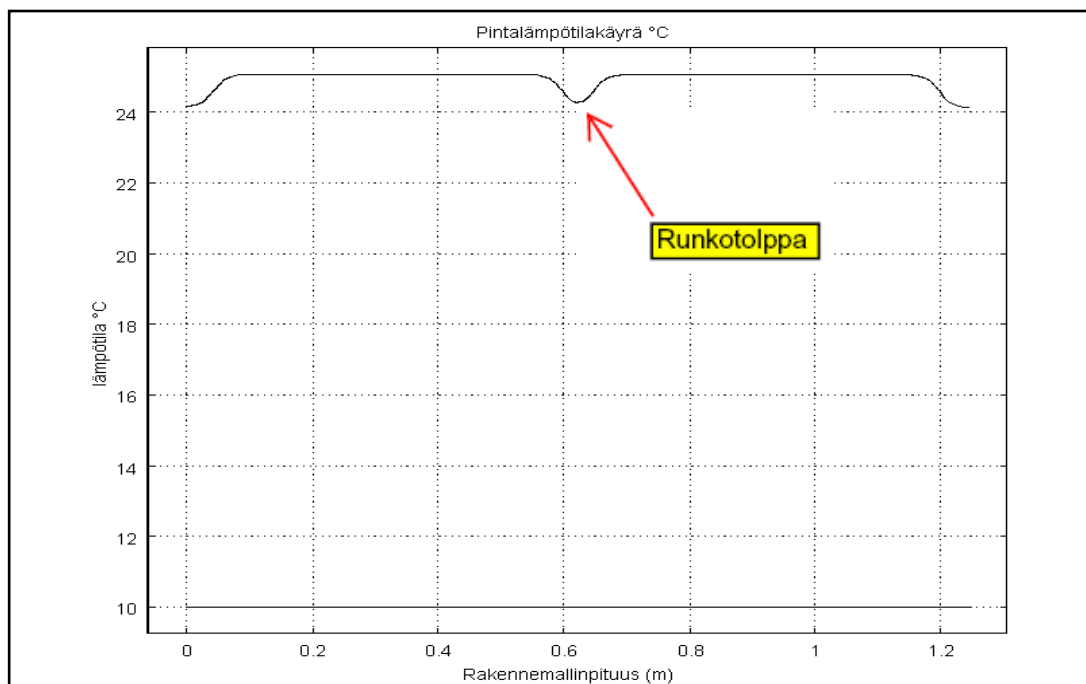
KUVA 14. Comsol Multiphysics -ohjelmistolla saatu pintalämpötiläkäyrä rakenteen sisäpinnasta 23.4.2010

Lämpötila sisällä 23.4.2010 oli 25,5 °C. Comsol-ohjelmistolla saadun pintalämpötilakäyrän mukaan pintalämpötila rakenteen keskellä on noin 25,1 °C ja runkotolppien kohdalla 24,1 °C. Kuvassa 13 näkyy jälleen kohta, josta rakenteen pintalämpötilakäyrä on saatu 23.4.2010. Kuvassa 14 on tämä lämpötilakäyrä rakenteen pinnasta. Hyvin on huomattavissa jälleen se, että sisällä pintalämpötilat ovat Comsol-ohjelmiston mukaan tasaisena koko rakenteessa paitsi tunkotolppien kohdalla. Todellisuudessa rakenteet eivät ole näin tasalämpöisiä. Tämä asia ilmenee hyvin tehdyissä lämpökamerakuvauksissa.

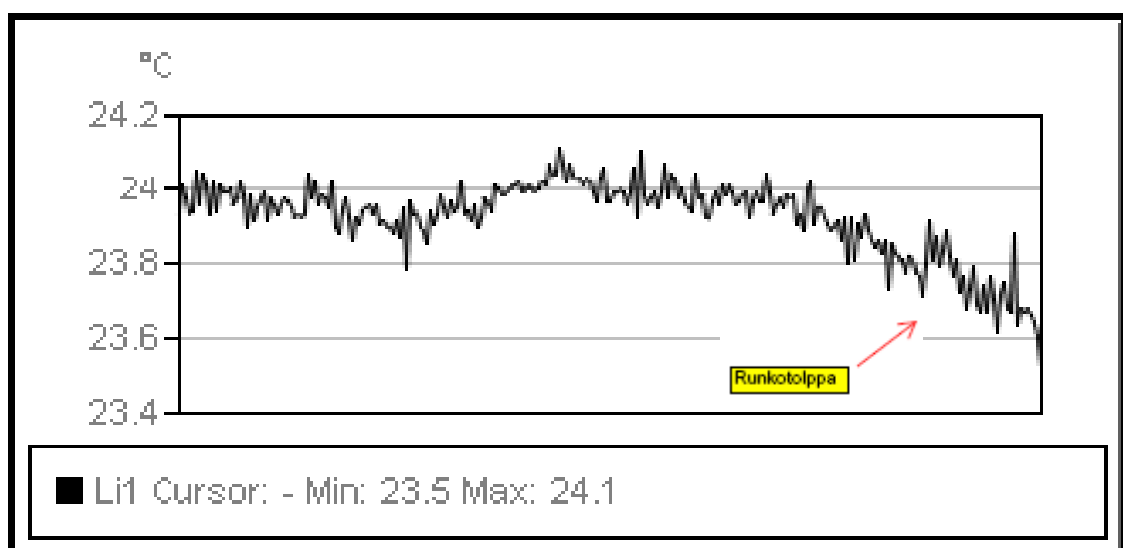
Huomattavissa on, että todellisuudessa rakenteen sisäpinnassakin tapahtuu lämpötilanvaihteluita. Tämä ilmenee hyvin siitä, että lämpökameralla saatujen pintalämpötilakäyrien mukaan vaihtelua on rakenteen sisäpinnassa tiheään (kuva 15). Tietokoneen Comsol-ohjelmistolla saatujen tulosten mukaan vain runkotolppien kohdalla lämpötila on eri kuin muualla rakenteen sisäpinnalla (kuva 16). Tämä sama asia huomattiin kummallakin kuvauskerralla.

*KUVA 15. Lämpökameralla saatu pintalämpötilakäyrä rakenteen sisäpinnasta
9.4.2010 (sisälämpötila 24,5 °C)*

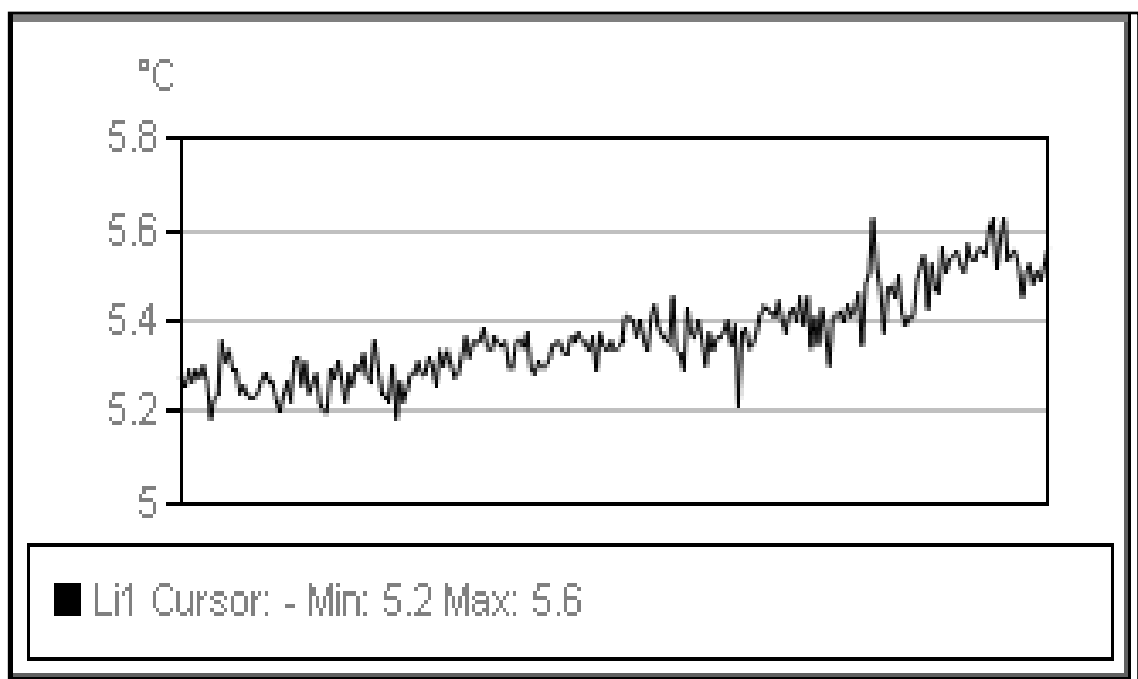
Tutkittaessa rakenteen ulkopinnasta otettuja pintalämpötilakäyriä huomataan, ettei eroavaisuuksia ole niin paljoa. Kuvassa 17 on lämpökameralla saatu lämpötiläkäyrä rakenteen ulkopinnasta ja lämpötilanvaihteluita on sen mukaan runsaasti. Kuvassa 18 on Comsol-ohjelmistolla saatu lämpötiläkäyrä ja myös sen mukaan lämpötilanvaihteluita on runsaasti. Käyrät ovat samanlaisia ja lämpötilat ovat aika lähellä toisiaan. Voidaankin todeta, että kun ilmanlämpötila vaihtelee säännöllisesti rakenteen ympärillä, niin tällöin Comsol-ohjelmistolla saadaan myös luotettavia tuloksia. Pitää vain huomioida, että laskelmaohjelma ei huomioinut kosteusvirtauksia, tuulta eikä ilmavuotoja.

KUVA 17. Lämpökameralla saatu pintalämpötiläkäyrä rakenteen ulkopinnasta 9.4.2010 (ulkolämpötila 4,8 °C)

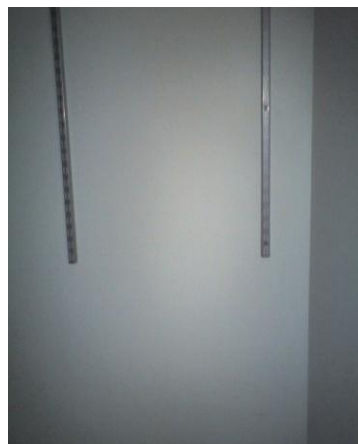
Varastohuone B400-kameralla 9.4.2010

Mittausparametrit	Arvot	Lämpötilaindeksi, min:	104 %
Emissiivisyys	0.95	Lämpötilaindeksi, max:	108 %
Sp1 Lämpötila	23.2 °C	Lämpötilaindeksi, piste:	106 %
Ar1 Max. Lämpötila	24.1 °C		
Ar1 Min. Lämpötila	22.8 °C

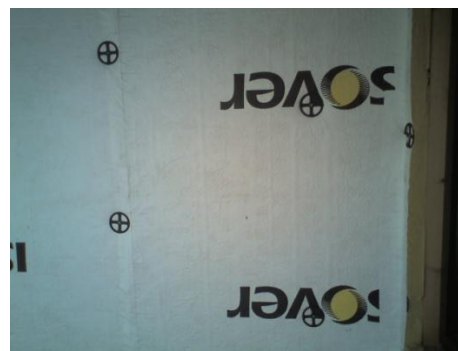
Varastohuone ulkoapäin B400-kameralla 9.4.2010

Mittausparametrit	Arvot
Emissiivisyys	0.95
Sp1 Lämpötila	5.3 °C
Ar1 Max. Lämpötila	5.7 °C
Ar1 Min. Lämpötila	5.1 °C

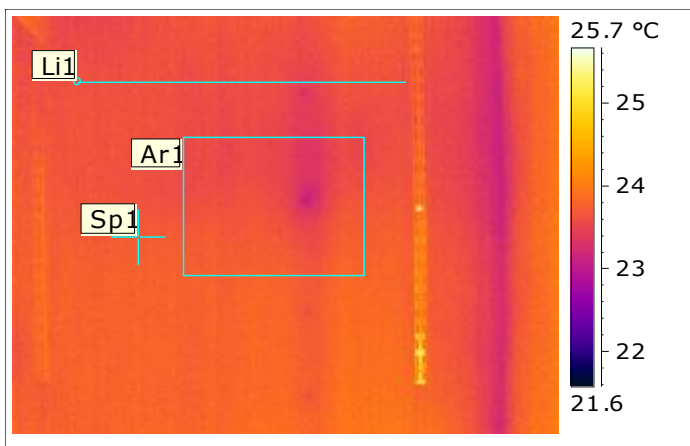
Varastohuone P660-kameralla 23.4.2010

Mittausparametrit	Arvot	
Emissiivisyys	0.95	Lämpötilaindeksi, min: 100 %
Sp1 Lämpötila	22.8 °C	Lämpötilaindeksi, max: 105 %
Ar1 Max. Lämpötila	23.2 °C	Lämpötilaindeksi, piste: 104 %
Ar1 Min. Lämpötila	22.7 °C

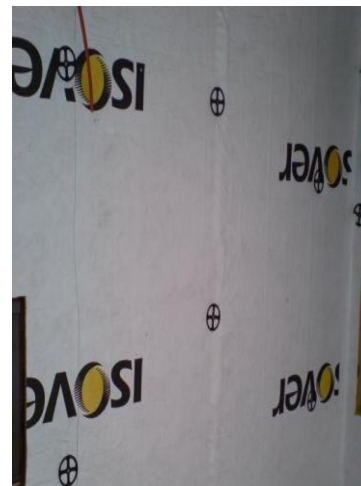
Varastohuone ulkoapäin P660-kameralla 23.4.2010

Mittausparametrit	Arvot
Emissiivisyys	0.95
Sp1 Lämpötila	3.6 °C
Ar1 Max. Lämpötila	3.9 °C
Ar1 Min. Lämpötila	3.2 °C

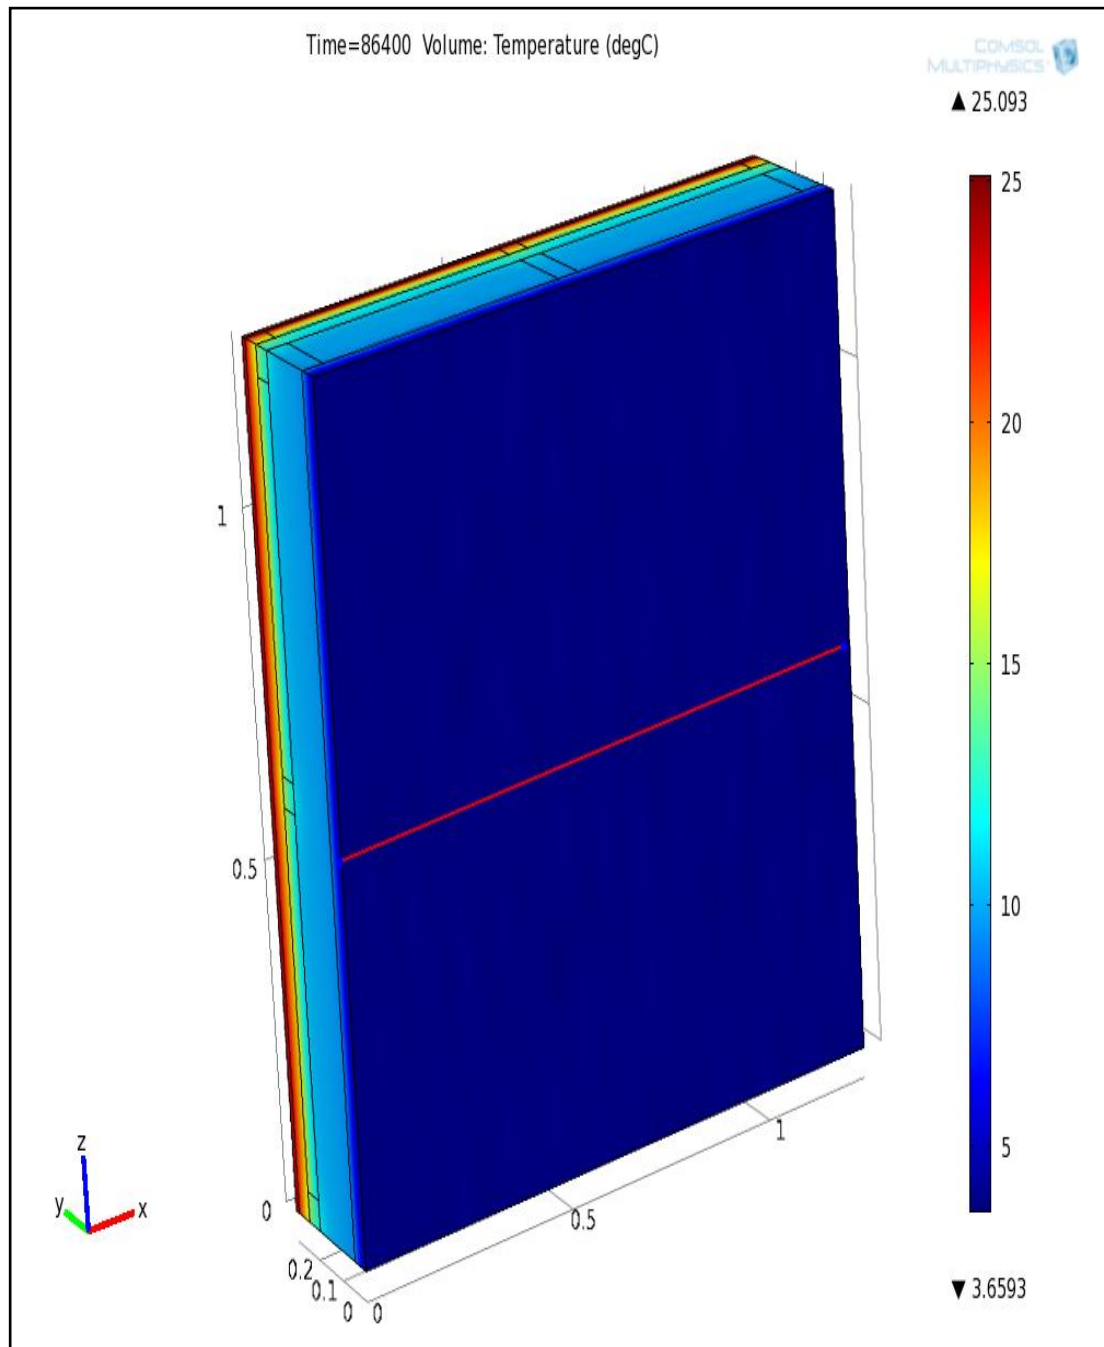
3D-kuva ulkoapäin
