# KONENÄÖN HYÖDYNTÄMINEN LEVYN TARKASTAMISESSA

Sähkö- ja automaatiotekniikka

2019

The subject of the thesis was to investigate machine vision's suitability for metal plates survey line. The plate's condition should be investigated very precisely. Also the copper remains were supposed to be identified.

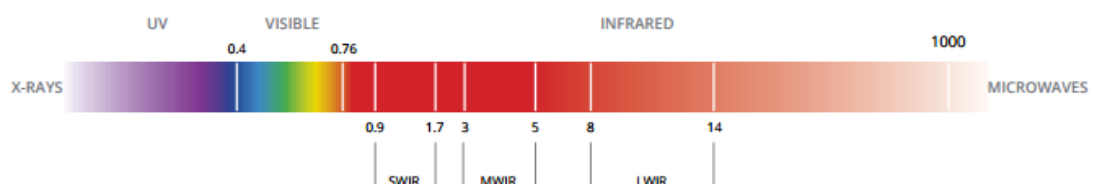
Kuva 1. Sähkömagneettisen säteilyn spektri (Opto-engineering 2017)

Valo on sähkömagneettista säteilyä ja sillä on eri värisävyjä, joka perustuu valon aallonpituuteen. Ihmisen silmä pystyy normaalisti havaitsemaan 400 -700 nanometrin alueella (kuva 1), mutta konenäkö ja erisovellukset pystyvät hyödyntämään tuon alueen ulkopuolella olevia aallonpituuksia. (Dechow 2014; Leino n.d; Opto-engineering 2017)

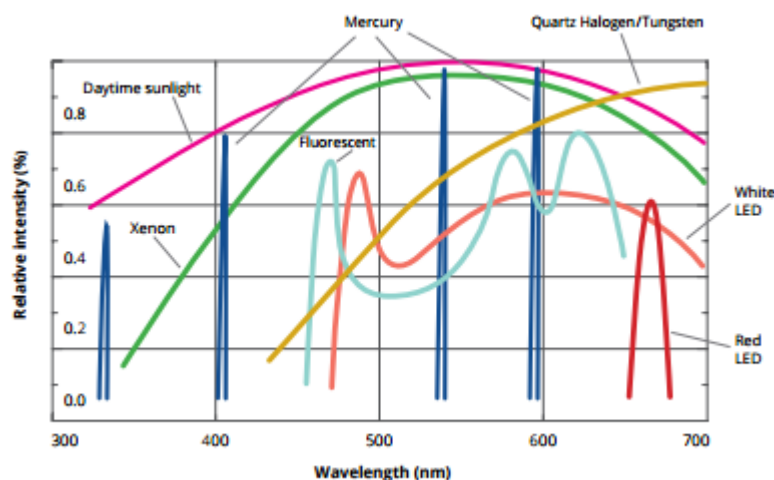
Kuva 2. Eri valonlähteiden säteilyspektrejä (Opto-engineering 2017)

Eri valonlähteitä ovat esimerkiksi, aurinko, halogeenit, ledit, loisteputket, laserit, ultraviolettivalaisimet, infrapunavalaisimet ja xenon valaisimet. Näistä aurinko kattaa kaikki sähkömagneettisen säteilyn aallonpituusalueet ja myös suurimmalla intensiteetillä, kun taas esimerkiksi punainen ledi kattaa vain pienen aallonpituusalueen punaisen valon vyöhykkeellä ja laseri ei anna kuin yhtä aallonpituutta olevaa valoa (kuva 2). Eroja löytyy myös välkyntätaajuuksista. Esimerkiksi ledillä on erittäin tasainen valo, kun taas loisteputkella on huomattavissa välkyntää, jos sen perusverkkovirrasta saamaa 50 Hz taajuutta ei olla muutettu taajuusmuuttajalla. (Dechow 2014; Leino n.d; Opto-engineering 2017)

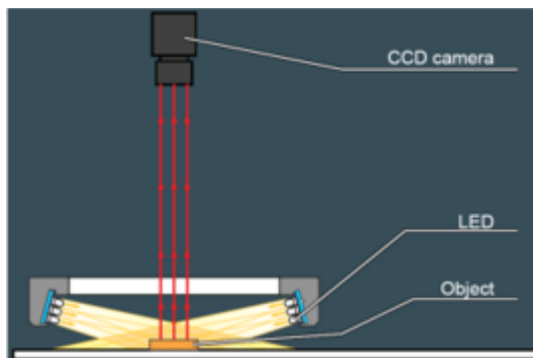
Kuva 3. Sivuvälo (CCS America n.d)

Sivuvälo on valaistustapa, jossa valo tuodaan kohteeseen sivuilta sopivalla kulmalla, niin että valo ei tasaisella pinnalla heijastu suoraan kameraan (kuva 3). Tämä soveltuu hyvin esimerkiksi pintojen tutkimiseen ja heijastaville pinnoille. (Dechow 2014; Leino n.d; Opto-engineering 2017)

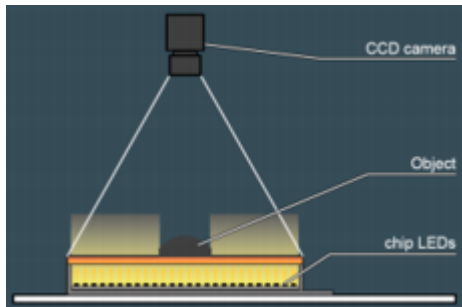
Kuva 4. Taustavalo (CCS America n.d)

Taustavalo on valaistustapa, jossa valo tuodaan kappaleen takapuolelta (kuva 4), niin että kamerassa näkyy vain tumma kappale ja vaalea tausta. Tämä sovellus toimii erinomaisesti kappaleen ääri viivojen etsimiseen. (Dechow 2014; Leino n.d; Opto-engineering 2017)

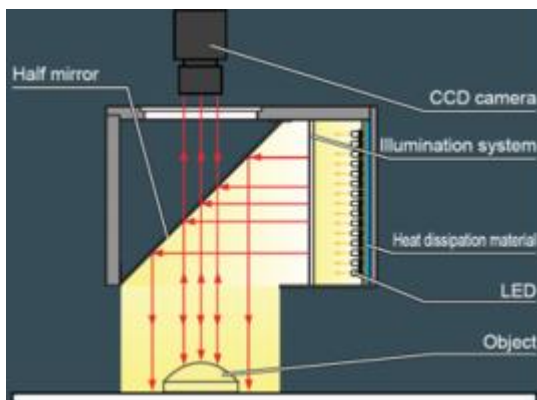
Kuva 5. Aksiaalinen diffuusivalo (CCS America n.d)

Aksiaalinen diffuusivalaistus on valaistustapa, jossa valo heijastetaan kohtisuoraan kappaleeseen säteenjakajan avulla (kuva 5). Kyseinen sovellus soveltuu heijastaviin pintoihin ja sillä saadaan tutkittua hyvin kappaleen pinnoista virheitä, pois sulkien korkeuserot. (Dechow 2014; Leino n.d; Opto-engineering 2017)

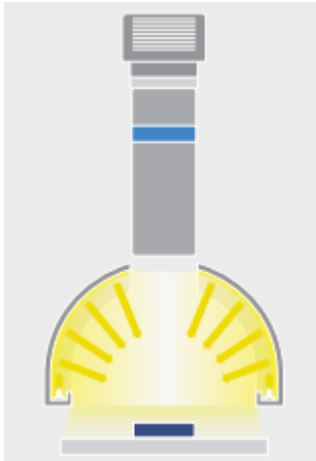
Kuva 6. Diffuusikupoli (Opto-engineering 2017)

Kupolivalo eli diffuusikupoli on valaistustapa, jossa kupoli asetetaan kohteen päälle ja kupolin reunoista heijastuu valonsäteet monissa eri kulmissa kohteeseen (kuva 6). Tällä tavalla päästään usein eroon epätasaisesta valosta ja heijastusongelmista. Diffuusikupoli soveltuu hyvin moniin eri tilanteisiin, kuten epätasaisiin ja kiiltäviin kohteisiin. (Dechow 2014; Leino n.d; Opto-engineering 2017)

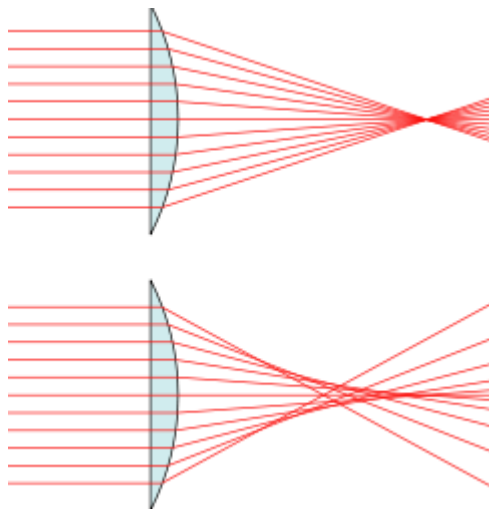
Kuva 7. Pallopoikkeama (Wikipedia 2008)

Pallopoikkeama aiheuttaa sen, että valonsäteet eivät yhdisty täysin samassa pisteessä keskenään, jolloin polttopiste on varsin epäselvä (kuva 7). Tämä voidaan korjata linssillä, joka ei ole pallonmuotoinen. Tällainen asfäärinen linssi korjaa säteet niin, että ne taittuvat taas samassa pisteessä keskenään. Vaihtoehtoinen ratkaisu olisi käyttää korkeaa aukkosuhdetta, jolloin säteet osuisivat kaukaa optiselta akselilta ja tämä estäisi pallopoikkeaman pääsemisen kennolle. (Opto-engineering 2017)

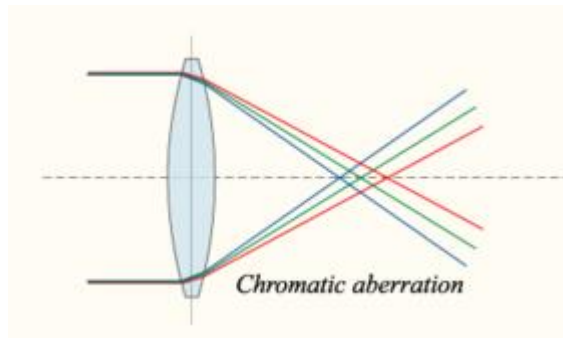
Kuva 8. Väripoikkeama (Wikipedia 2006)

Väripoikkeama aiheutuu siitä, että valon eri aallonpituudet taittuvat eri lailla keskenään (kuva 8). Valonsäteiden suuremmat aallonpituudet taittuvat vähemmän, kuin pienemmän aallonpituuden omaavat säteet, eli punainen väri taittuu vähemmän kuin sininen väri. Tämä aiheuttaa taas sen, että säteet leikkaavat optisen akselin eri kohdissa, jolloin kuvasta tulee epäselvä. Kyseinen ongelma voidaan korjata käyttämällä akromaattista linssiä. (Opto-engineering 2017)

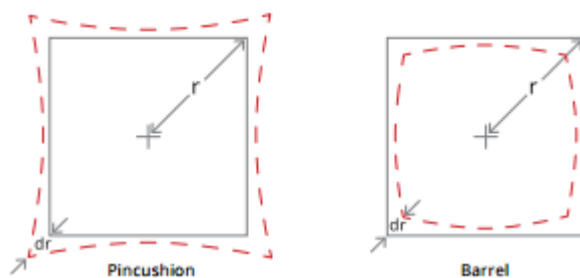
Kuva 9. Vääristymä (Opto-engineering 2017)

Vääristymät johtuvat linssien pyöreyydestä. Se saa suorakulmaisen kohteen vääntymään joko ulos- tai sisäänpäin (kuva 9), joka taas monesti aiheuttaa ongelmia kappaleiden suoruuksia tutkiessa. Onneksi vääristymiä pystytään

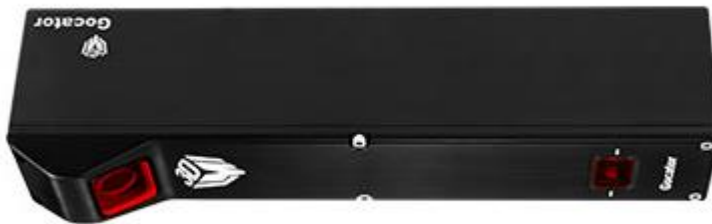
Kuva 10. Gocator 3D-älykamera (LMI Technologies n.d)

LMI Technologies valmistaa Gocator 3D-älykamaroita (kuva 10), joista mallia 2380A käytettiin tässä tutkimuksessa. Kyseiset laitteet ovat hinnaltaan useamman tuhannen euron luokkaa ja tämä nimenomainen malli maksaa yli 10 000 euroa, joten koulun valikoima kyseisistä laitteista ymmärrettävästi jäi tähän yhteen. Kameran toiminta perustuu laserviivan muodonmuutosten tutkimiseen kappaleen pinnalla ja sitä varten kamera on koostettu täysin integroiduksi kokonaisuudeksi, joka pitää sisällään sekä laserin, kameran ja optiikan. Siinä suhteessa saadaan säästöä, kun erillisiä lisäosia ei tarvita, vaikka kamera muuten on hintava.

Kameran on listattu pystyvän tutkimaan montaa erityyppistä pintamateriaalia, kuten betonia, metallia, orgaanista materiaalia, muovia, kumia ja puuta. Näistä metalli ja muovi täsmäävät kohteen kanssa, joten näiltä osin kamera valintaan oltiin tyytyväisiä.

Suurin mahdollinen Field of view mitta on 1260 millimetriä, joka tarkoitti sitä, että kameran etäisyyden kanssa jouduttiin aivan rajoille. Jos vain olisi ollut mahdollista tilalle oltaisiin valittu suuremman Field of view mitan omaava kamera. Tämän ei kuitenkaan annettu vaikuttaa, koska kameralla pystyttiin kuitenkin kuvaamaan kohdetta niin, että nähtäisiin, soveltuuko se kohteeseen muilta osin.

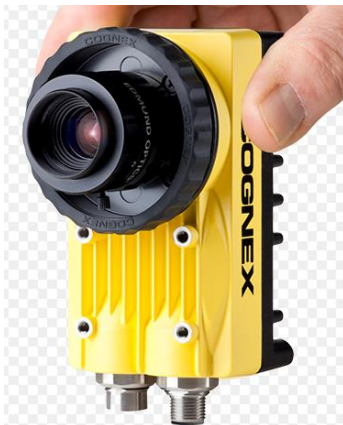
Kuva 11. Cognex älykamera (Cognex n.d)

In-sight 5605 on Cognexin valmistama älykamera (kuva 11), jossa äly on integroituna kameraan, eikä se ohjelmointien jälkeen vaadi tietokonetta rinnalle toimimaan. Kyseinen malli valittiin koulun valikoimasta, siksi että sillä saatiin suuremmalla resoluutiolla olevia kuvia, kuin koulun muilla malleilla. Kamera on harmaansävykamera eli värejä ei ole, mutta se ei aiheuttanut ongelmaa, sillä niitä ei tässä tutkimuksessa tarvittu.

Tämä Cognexin kamera on matriisikamera, joita käytetään perinteisessä kappaleenkuvauksessa. Kameran kennotyyppi on CCD eli Charged-couple device, jonka pitäisi tuottaa hieman parempilaatuisia kuvia, kuin CMOS kennoilla olevien kameroiden. Mahdollisimman hyvää kuvanlaatua tarvittiinkin juuri tässä tutkimuksessa, sillä etäisyys kameran ja kappaleen välillä oli varsin suuri, koska kappale oli iso ja näin ollen tarvitsi suuren kuva-alan.

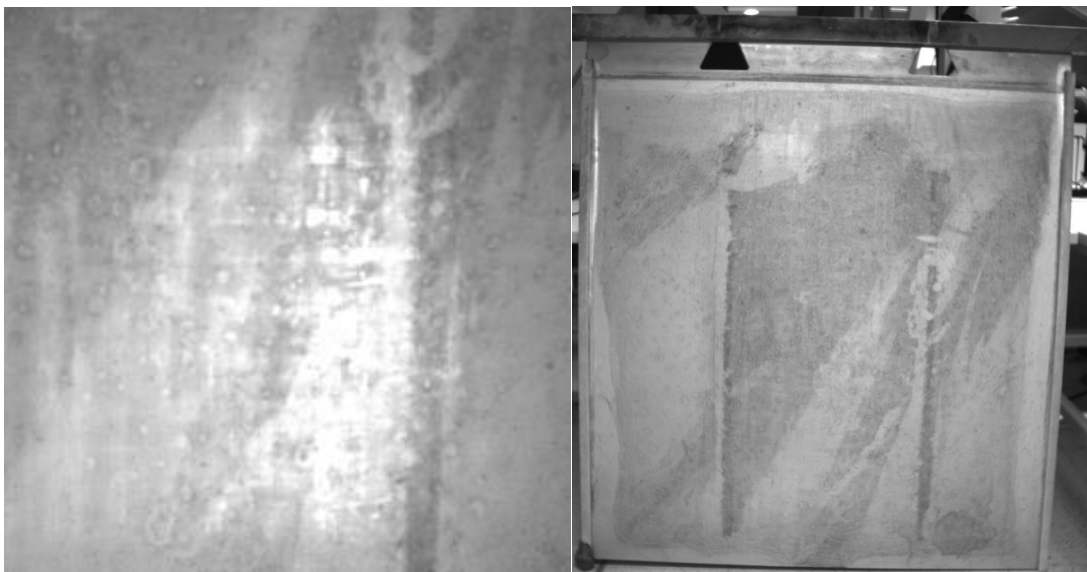
Kuva 12. ja kuva 13. Epäsuora valaistus vähentää ylivalottuneita kohtia

Ensimmäisenä testattiin katossa olevat loisteputket. Niissä heti rajoitteeksi tuli se, ettei niitä pystynyt säätämään eri kulmaan tai eri voimakkuudelle, vain ai-noastaan päällä tai pois päältä olivat säädöt. Kohtisuorassa valaistuksessa loisteputki valaistus aiheutti kuvauksessa valotuksen ajan säätämisten jälkeen edelleen ylivalottuneita kohtia (kuva 12), joten kuvat olivat pitkälti kelvottomia. Näin ollen katossa olevat loisteputket poissuljettiin lopuista ylhäältä alaspäin tehdyistä kuvauksista. Sivulta tullut loisteputki valaistus ei aiheuttanut, niin va-kavia ylivalottumisia kuin kohtisuora, mutta se jätti kuitenkin esimerkiksi reu-nalistat varsin epäselviksi (kuva 13).

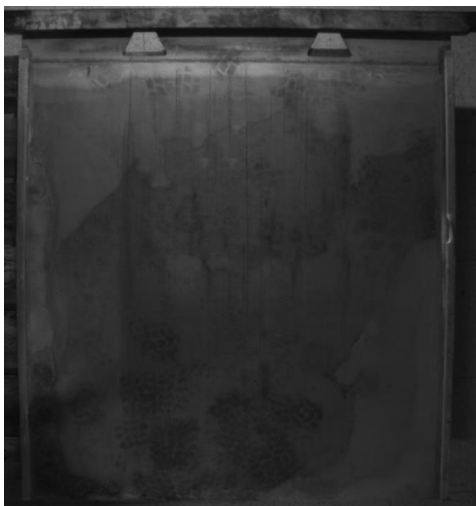
Kuva 14. Led-valaistu levy

Sitten kokeiltiin led valaisimia. Ledeissä hyvänä puolena oli se, että ne eivät pahemmin lämmenneet ja niitä saattoi siirtää. Heikkoudeksi tässä tapauk-sessa huomattiin, ettei käytössä olevissa ledeissä riittänyt valaistusteho (kuva 14). Kun ledeillä osoitettiin suoraan kappaleeseen, valaistusteho toki riitti, mutta johtuen osittain kappaleen materiaalistakin, siihen muodostui helposti ylivalottuneita kohtia, joita ei taaskaan voitu sallia. Tehokkaammilla ledeillä olisi voitu saada toisenlaisia tuloksia, kun teho olisi riittänyt siihen, ettei valoa osoiteta suoraan kappaleeseen.

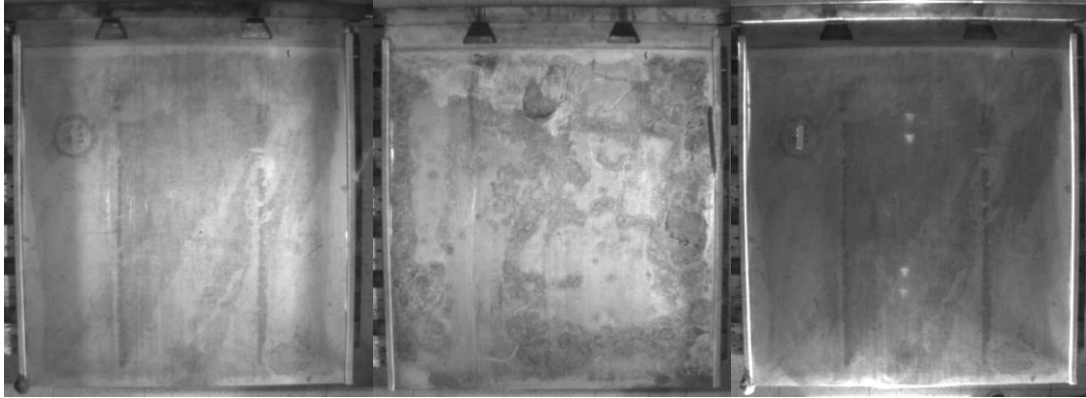
Kuva 15. Halogeeneillä valaistuja levyjä

Tämän jälkeen testattiin halogeenejä, jotta valaistustehoa riitti (kuva 15). Huonoksi puoleksi huomattiin, että halogeenit odotetusti lämpenevät ja suorastaan kuumenevat nopeasti. Mutta halogeeneillä toivotusti teho riitti, siihen ettei valaisinta tarvinnut osoittaa suoraan kappaleeseen. Näin vältettiin aiemmin ongelmaksi tullut ylivalottumiset, ainakin joissakin tapauksissa, joissa valotusajat olivat säädetty pienelle. Mutta edelleenkin valaistus ei ollut ihanteellinen, sillä kuvat olivat varsin tasaisen synkkiä, kun päästiin eroon ylivalottuneista kohdista eroon. Kontrastin puute taas vaikeuttaa ohjelman tekemistä, sillä kuvista on vaikea eritellä osia.

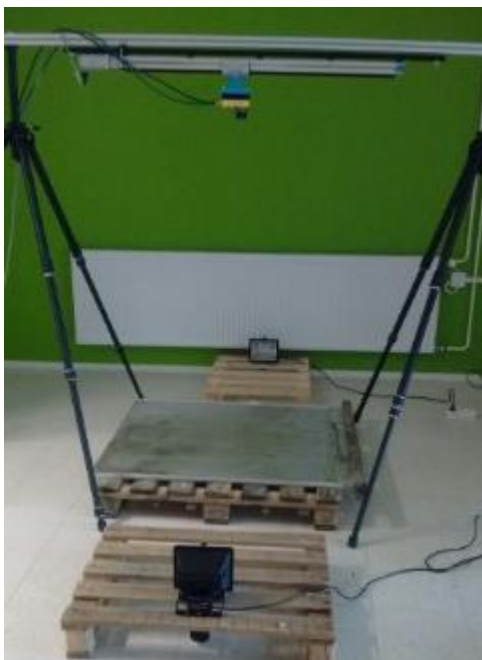
Kuva 16. Sivuvälo käytössä

Testien perusteella parhaaksi valaistustavaksi osoittautui sivuvalomenetelmä (kuva 16). Sillä saatiin vältettyä parhaiten ylivalottumiset kirkkaalla metalli pinnalla. Tämän lisäksi oltaisiin kokeiltu kupolivaloa ja aksiaalista diffuusivaloa, mutta kyseisiä menetelmiä ei kappaleen suuresta koosta johtuen pystytty kokeilemaan. Mahdollisesti näillä tavoilla oltaisiin saatu jokseenkin parempia tuloksia, mutta kyseisten laitteiden kappalehinta on reilusti yli 10 000 euroa. Muut valaistustavat poissuljettiin niillä periaatteilla, että ne eivät soveltuneet kiiltäviin pintoihin tai ne olivat jotenkin muuten vajavaisia, kuten taustavaloo, jolla ei olisi saatu kuvattua muuta, kuin kappaleen ääriiviivat.

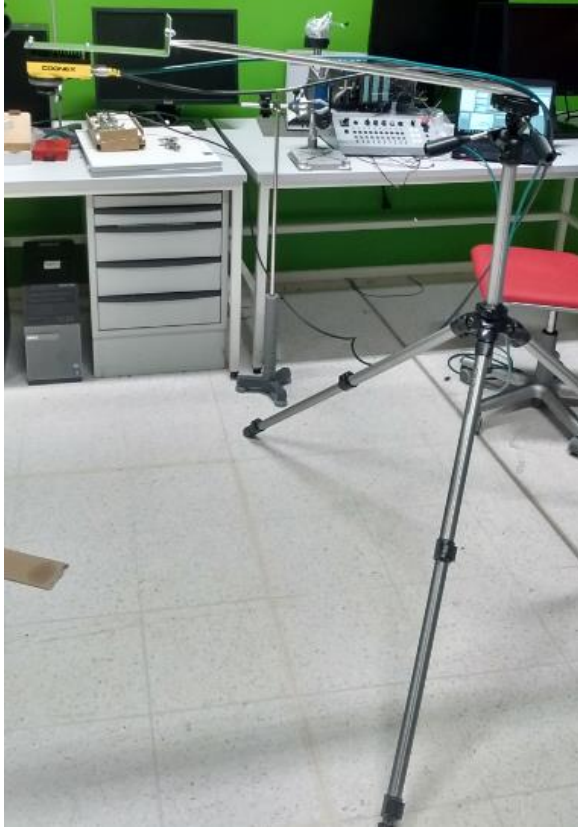
Kuva 17. Ensimmäinen kuvausteline

Kuvaustelineeksi valittiin peruskameran kolmijalkateline, johon tehtiin adapteri (kuva 17). Adapterilla saatiin käännettyä kamera niin, että se kuvasi suoraan ylhäältä alaspäin. Samalla sillä saatiin vietyä kamera tarpeeksi kauas kameranjalasta niin, että jalat eivät tulleet kuvaan häiritsevästi mukaan.

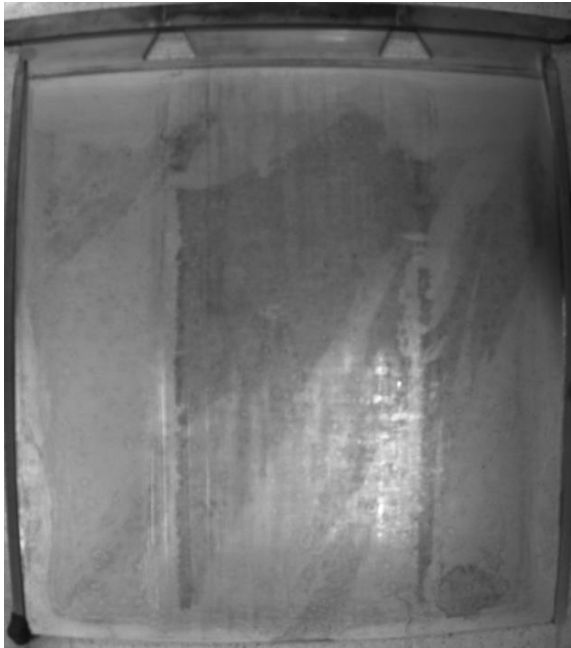
Kuva 18. Sumea ja ylivalottunut levy

Tämän jälkeen voitiin aloittaa ensimmäisten kuvien ottaminen. Kuvat olivat varsin sumeita, joten jouduttiin säätämään valotusaukon kokoa, valotusaikaa sekä aukkosuhdetta (kuva 18). Oikean yhdistelmän löytäminen osoittautui varsin vaikeaksi. Kuva oli välillä aivan liian valottunut ja välillä aivan liian synkkä. Kun valon määrä saatiin suhteellisen kohdilleen, niin kuvaa ei saatu aukkosuhdetta säätämällä sumeasta muutettua teräväksi tai edes oikeastaan terävämmäksi. Linssiä puhdistettiin, koska pölyllä voi olla suurikin vaikutus kuvanlaatuun. Tosin tällä kertaa siitäkään ei saatu apua.

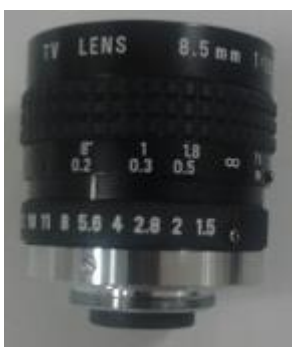
Kuva 19. Optiikka 8,5 mm:n polttovälillä

eroja. Niinpä optiikka vaihdettiin 8,5 millimetrin kiinteällä polttovälillä olevaan (kuva 19). Laskemalla kuvaus etäisyydeksi saatiin noin 1200 millimetriä. Kuvaamisetäisyys kasvoi sen verran, että jouduttiin jo ennestään huonohkoa kuvaustelineettä suunnittelemaan uusiksi.

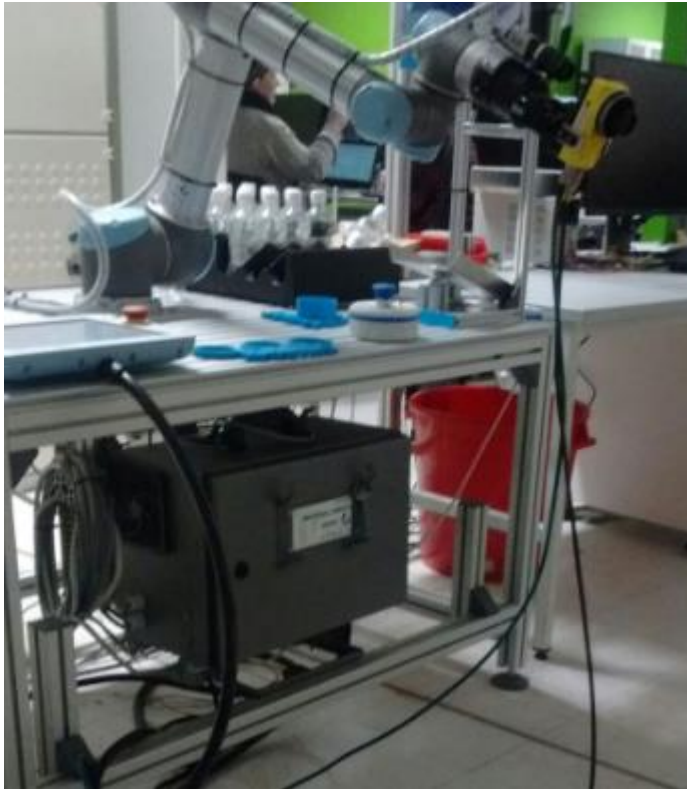
Kuva 20. Käsivarisrobotti kuvaustelineenä

Uudeksi kuvaustelineeksi keksittiin käsivarsirobotti Universal robot (kuva 20), jota voitaisiin myöhemmin myös hyödyntää Gocatorin kameran kuvauksissa. Robotti antoi paljon säätövaraa niin, että kuvat tulisivat hyvältä etäisyydeltä ja hyvässä kulmassa.

Nyt aloitettiin uudestaan testikuvaamaan. Levy asetettiin lähes pystyasentoon. Kamera säädettiin noin 1200 millimetrin päähän kappaleesta sellaiseen kulmaan, että se kuvasi mahdollisimman kohtisuoraan kappaletta.

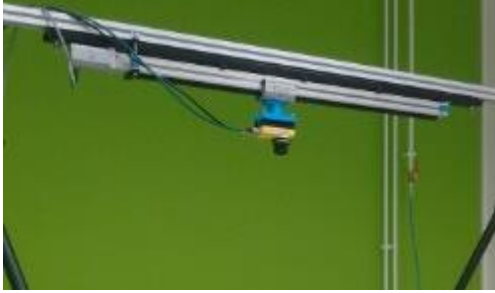
Kuva 21. Kuvausteline lineaarijohteella

Uusi kuvausteline rakennettiin kahdesta isosta kolmijalasta, joiden päälle kiinnitettiin alumiinitanko, johon kiinnitettiin lineaarijohde (kuva 21). Lineaarijohde ei ollut tässä kuvauksessa välttämätön, mutta siihen saatiin helposti tehtyä 3D-tulostimella adapteri, jolla saatiin kamera kiinni telineeseen.

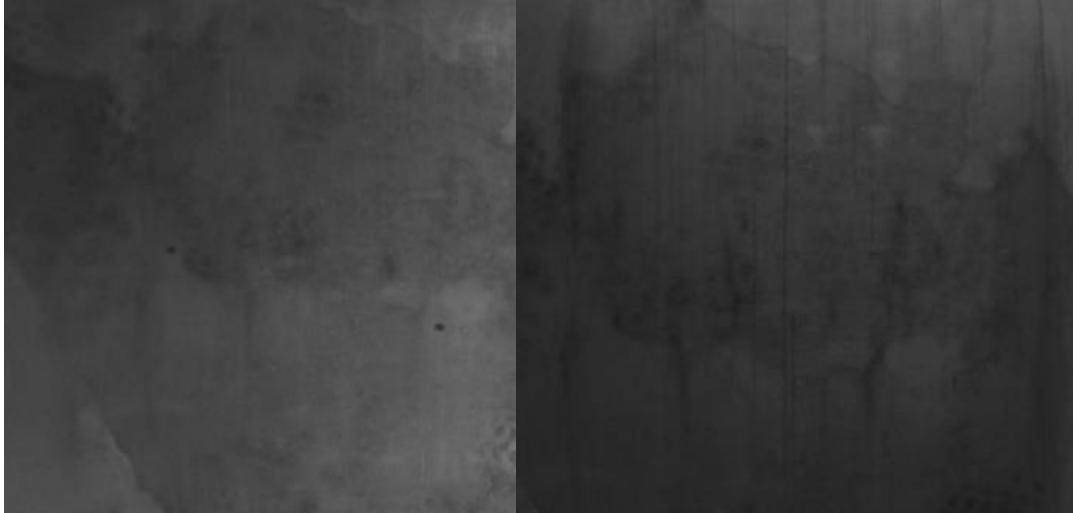
Kuva 22. Kameran kennolla pölyä

Kuvanlaatu oli taas heikko, joten jouduttiin säätämään aukonkoko, aukkosuhdetta ja valotusaikaa. Kuvaa ei tahdottu millään saada hyväksi ja tarkemalla tutkailulla selvisi, että linssissä oli pölyä. Linssi putsattiin ja kokeiltiin uudestaan kuvata, mutta kuvassa oli edelleen pölyä. Todettiin, että pöly onkin kennolla (kuva 22), joka on varsin arkapaikka kamerassa. Sen putsaaminen suoritettiin varoen ja tämän jälkeen ruvettiin saamaan parempia kuvia. Kuvat eivät kyllä vieläkkään olleet mitenkään loistokkaita, mutta niihin oli tällä kertaa tyytyminen, sillä taidot ja resurssit tulivat vastaan.

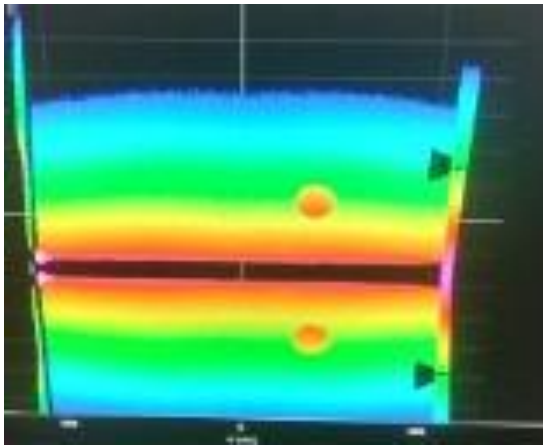
Kuva 23. Kalibrointivaikeuksia

Ennen kuin varsinaisen kappaleen kuvaus saatettiin aloittaa, tarvitsi kamera kalibroida. Kalibrointi suoritettiin harmaan pyöreän tasapintaisen kiekon avulla. Kalibrointikaan ei heti tahtonut onnistua ja jouduttiin paljon säätämään erinäisiä parametreja (kuva 23), kuten laserin voimakkuutta ja monia eri mittoja. Lopulta kamera saatiin kalibroituksi, joten saatettiin aloittaa kappaleiden kuvaukset.

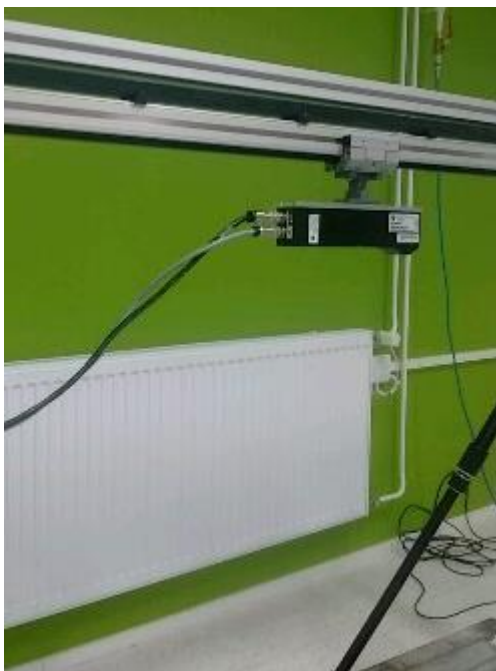
Kuva 24. Gocator kiinni lineaarijohteessa

Uudeksi kuvaustelineeksi rakennettiin aikaisemmin mainittu lineaarijohteella varustettu teline. Lineaarijohde oli hyvä vaihtoehto, sillä pystyisi liikuttamaan kameraa tasaisesti ilman tärinää. Lineaarijohteeseen oli hyvä tehdä 3D-tulos-timella adapteri, jolla saataisiin kamera kiinni kelkkaan (kuva 24). Ainut huono puoli oli, että johde oli liian lyhyt kuvatakseni koko kappaletta, mutta kappaletta saatiin kuitenkin osittain kuvattua, joten se ei tutkimusta varsinaisesti haitannut.

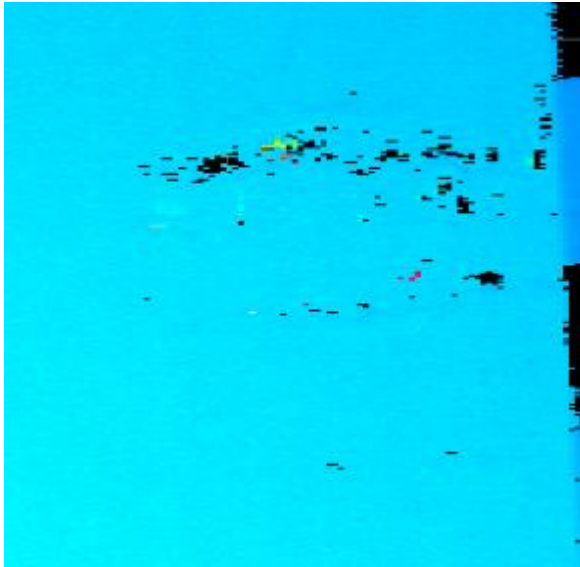
Kuva 25. Mustia kohtia kuvassa

Näin päästiin aloittamaan uudestaan kuvaaminen. Kuvissa ilmeni mustia kohtia, joissa ei ollut ollenkaan tietoa, vaikka kappaleet olivat niiltä kohdin ehjiä (kuva 25). Pohdinnan jälkeen todettiin, että se saattoi johtua laserin värin sopimattomuudesta metallipinnalle tai taustalta tullut valo häiritsi jonkun verran kuvantamista. Käytössä oleva laseri oli punainen, kun taas vihreä laseri saattaisi sopia paremmin, mutta sellaista ei ollut käytettävissä.

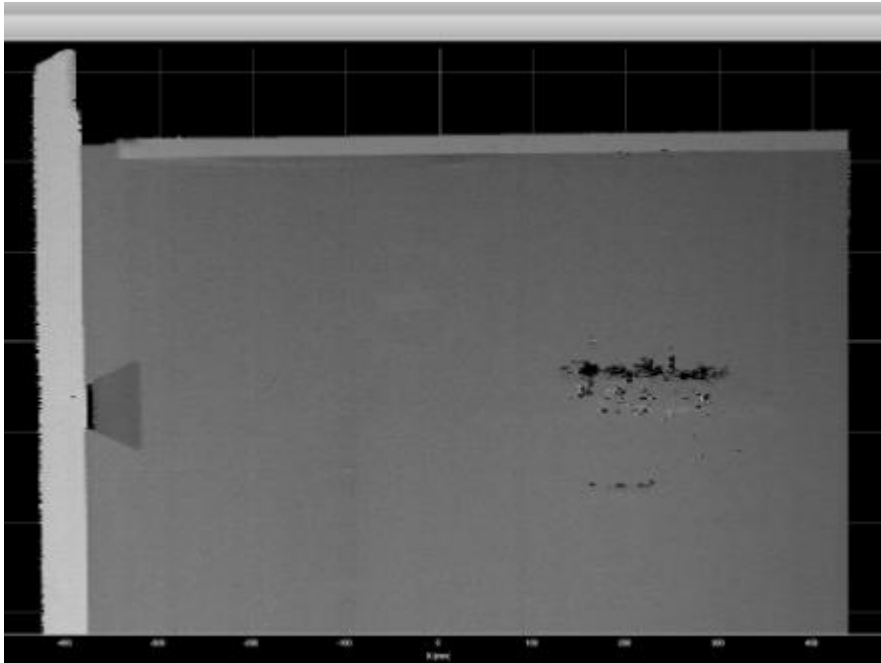
Kuva 26. Suurpiirteisesti onnistunut kuva

Muilta osin kuvat näyttivät jälleen suurpiirteisesti hyvältä (kuva 26). Tarkemalla tutkinnalla kuitenkin taas ilmeni samaa, että lähes vierekkäisissä kohdissa saattoi olla parin millin heittoa (kuva 27), vaikka se ei todellisuudessa pitänyt paikkaansa. Todettiin, että ongelma ei enää johtunut ainakaan täri-  
nästä, mutta laserin värin sopimattomuudella saattoi olla vaikutusta.

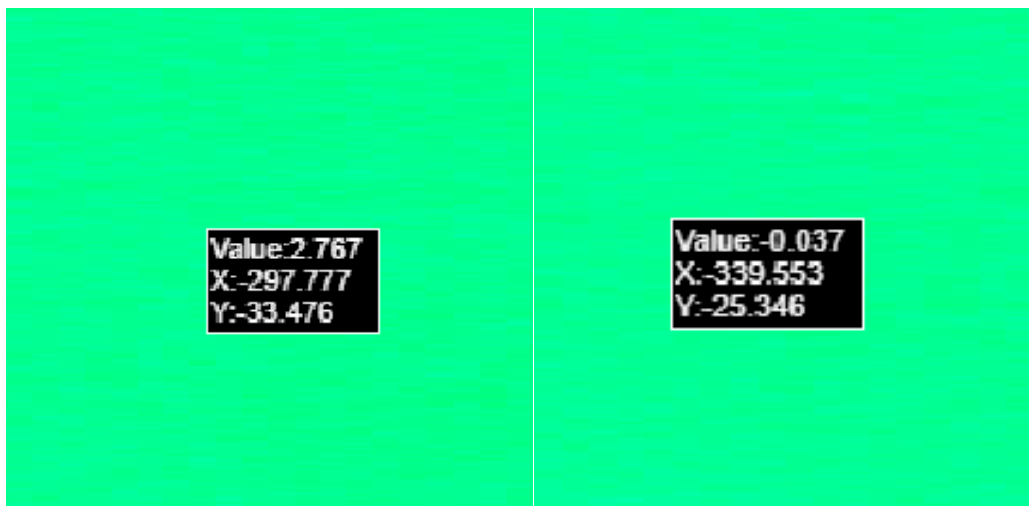
Kuva 27. Vierekkäisissä kohdissa parin millin heittoa

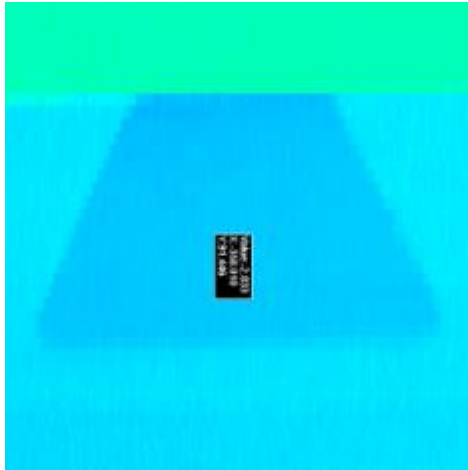
Kuva 28. Tyhjää kohtaa ei näy aukon yläreunassa

Jos näitä virheitä ei oteta huomioon, kameralla tuntui saavan hyvin tietoon pinnan korkeudet. Niillä tiedoilla pystyisi tutkimaan onko levy vääntynyt, onko möykkyjä, tai onko levy muuten ehjä. Ongelmana tosin oli, että kappaleesta ei pystyisi tutkimaan yläpalkin hitsausaamaa, sillä laseri osuu siihen kohtaan hieman vinosti. Yllä olevassa kuvassa pitäisi näkyä tyhjää aukon yläreunassa (kuva 28), koska levy oli jätetty hieman yli trukkilavan, mutta niin ei käynyt.

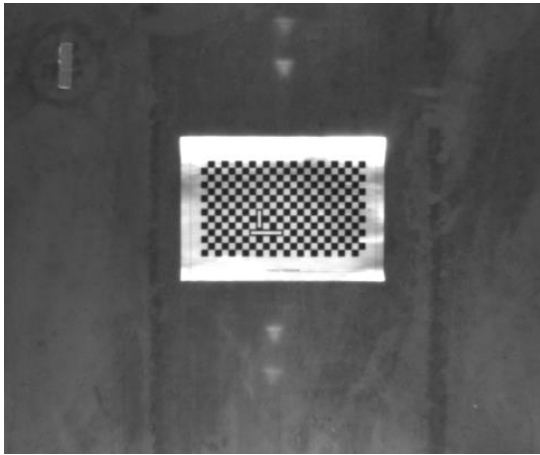
Kuva 29. Kalibrointipaperi

Kuvien parantaminen aloitettiin kalibroimalla kuvista linssin aiheuttamaa vääristymää. Vääristymä aiheutti sen, että kappale näytti hieman vääntyneeltä. Kuvia otettaessa oltiin otettu tähän tarkoitettuja kalibrointi kuvia (kuva 29). Niissä oli kappaleen päälle sijoitettu A4 papereita, joissa oli kalibrointi ruudukko. Näiden kuvien ja ohjelmiston avulla ohjelma pyrki parantamaan kuvan mahdollisimman luonnolliseksi vääristymistä (kuva 30).

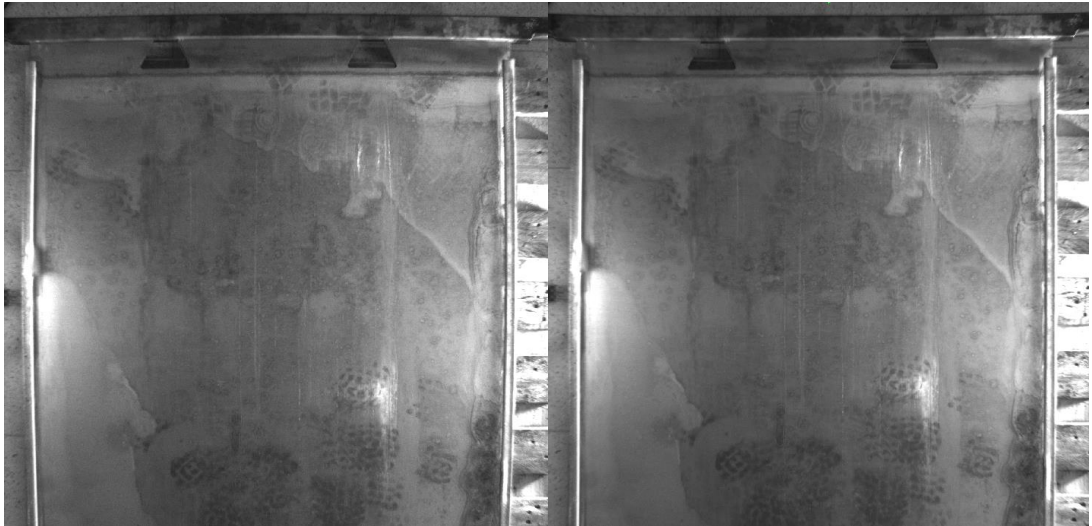
Kuva 30. Kuvan vääristymän korjaus

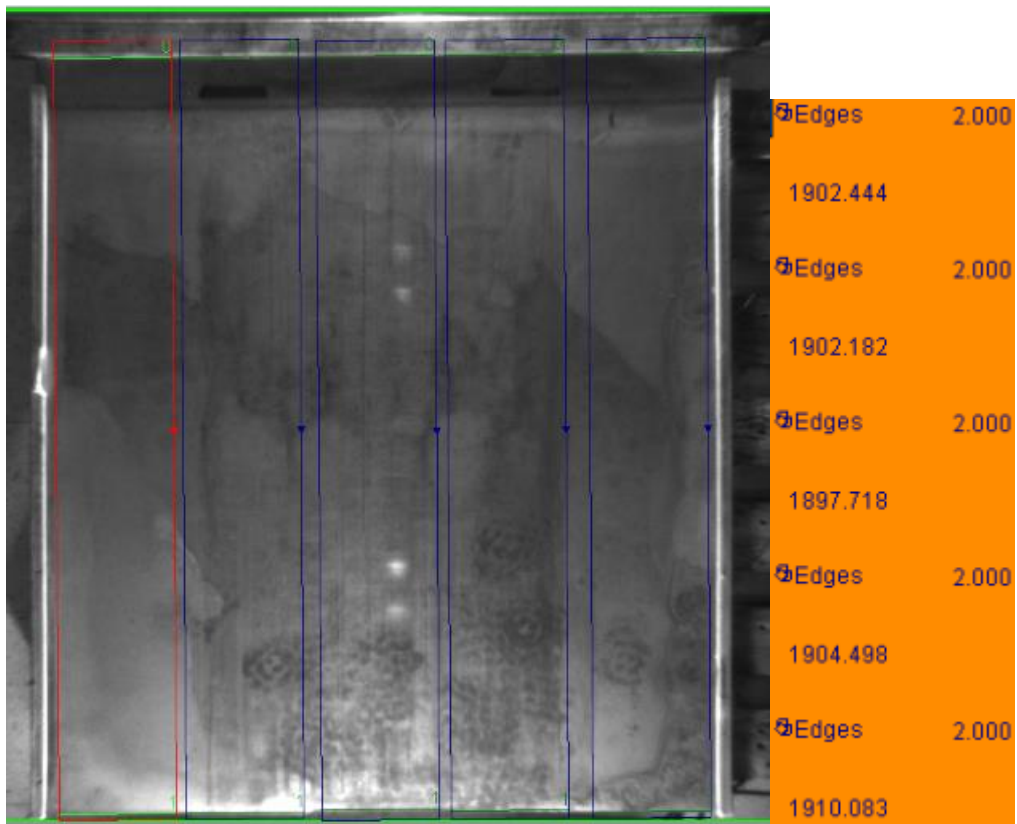
Kuva 35. Levyn suoruuden mittaaminen

Levyn suoruuden mittaaminen osoittautui hankalaksi. Parhaaksi tavaksi todettiin menetelmä, jolla mitattiin useasta kohdasta levyn reunojen etäisyyttä toisistaan. Työkaluna käytettiin FindMultiLine -työkalua, jolla etsittiin reunan pätkiä sekä ylä- että alareunasta levyä. Sitten toisella työkalulla nimeltään PairMinDistance mitattiin reunaparin etäisyys toisistaan. Näin saatiin useasta eri kohdasta mitattua levyn korkeus ja tuloksia voitiin verrata toisiinsa (kuva 35). Jos heittoa olisi enemmän kuin sallittu määrä, levy pistettäisiin hylkyyn. Samaa sovellusta sovellettiin myös yläpalkin suoruuden mittaamiseen (kuva 36).

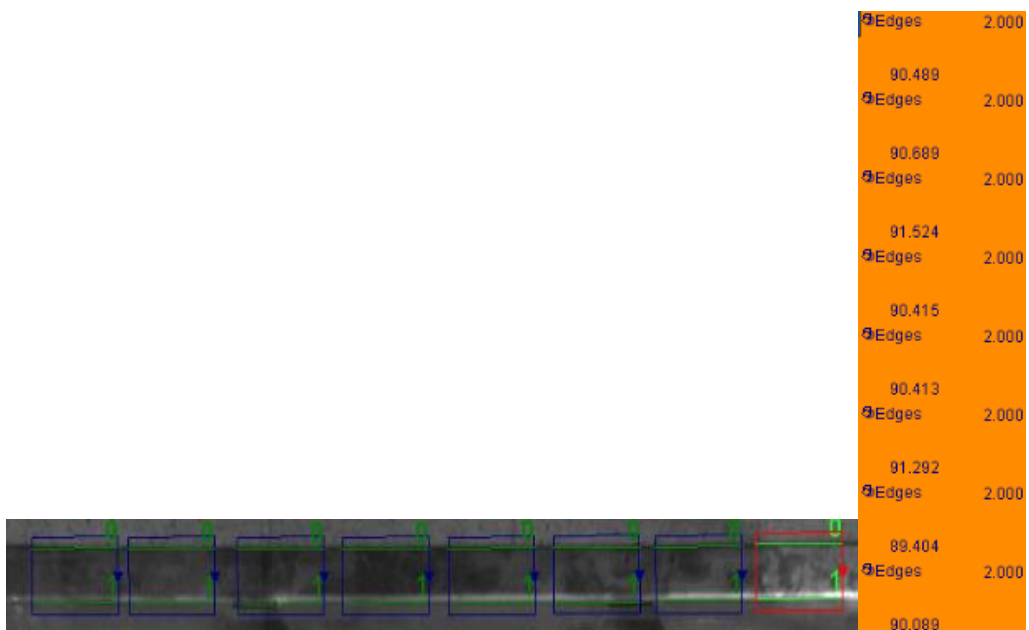
Kuva 36. Yläpalkin suoruuden mittaus

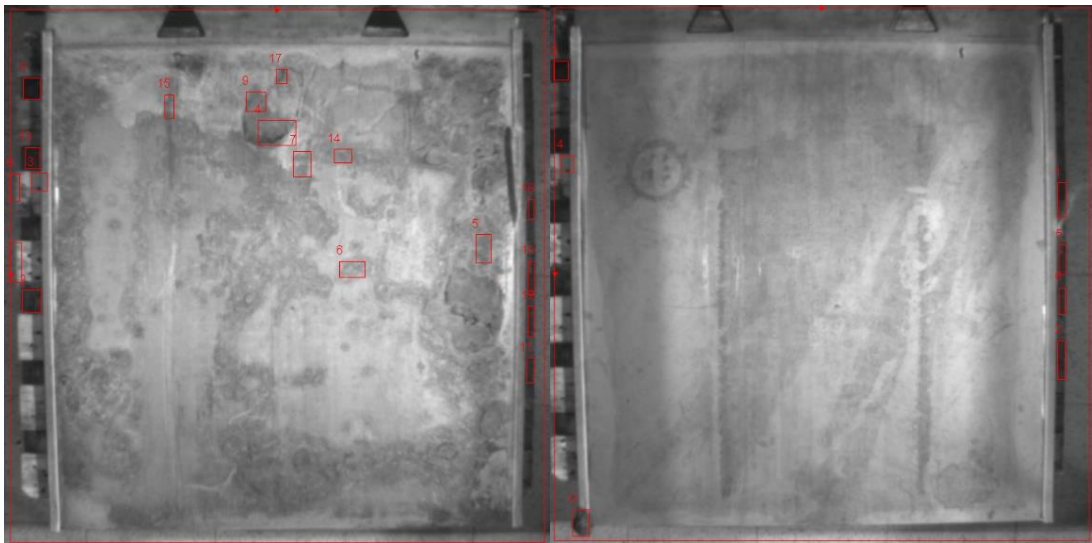
Kuva 37. SurfaceFlaw -työkalulla etsittiin ylimääräisiä kappaleita

Ylimääräisten kuparikappaleiden löytämiseen ei toimivaa ratkaisua löytynyt. Siihen kokeilluista työkaluista SurfaceFlaw vaikutti parhaimmalta, mutta siinäkin ongelmia jäi ratkaisematta. Kyseisellä työkalulla etsittiin poikkeavia muotoja kontrasti erojen avulla. Ongelmaksi havaittiin etenkin levyjen pintojen värien epätasaisuus. Ohjelma erehtyi luulemaan laikkuja ongelmakohdiksi (kuva 37). Optimointi ainakin näillä kuvilla jäi mahdottomaksi.

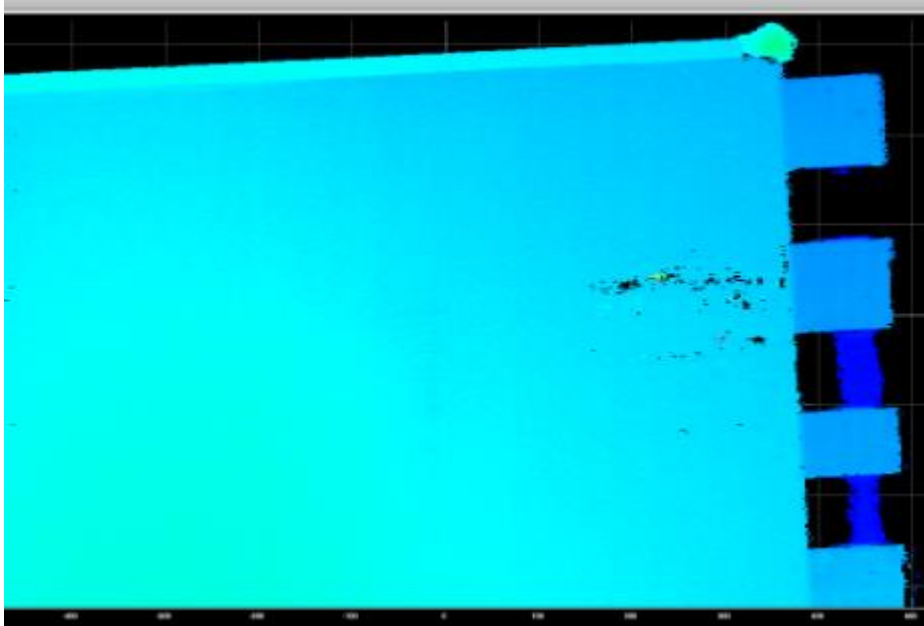
Kuva 39. Kuva levyn pinnasta

Gocatorilla saatiin hyvänolaisia kuvia aikaiseksi (kuvat 38 ja 39), vaikka hieman kompromisseja jouduttiin tekemäänkin. Kuvista näytti näkevän hyvin, jos pinnassa olisi virheitä tai vääntymiä. Yleisesti ottaen kuvista saaduilla mittaus-tiedoilla saatiin varsin hyvin hahmotettua reunalistojen kuntoa, ylimääräisiä ku-parikappaleita sekä kappaleen muotoja.
