OPINNÄYTETYÖ - AMMATTIKORKEAKOULUTUTKINTO  
TEKNIIKAN JA LIIKENTEEN ALA

# JUGEND-HUVILAN KÄYTTÖTARKOITUKSEN MUUTTAMINEN JA LISÄRAKENNUKSEN LUONNOSSUUNNITTELU

Villa Eevilä, Oulu

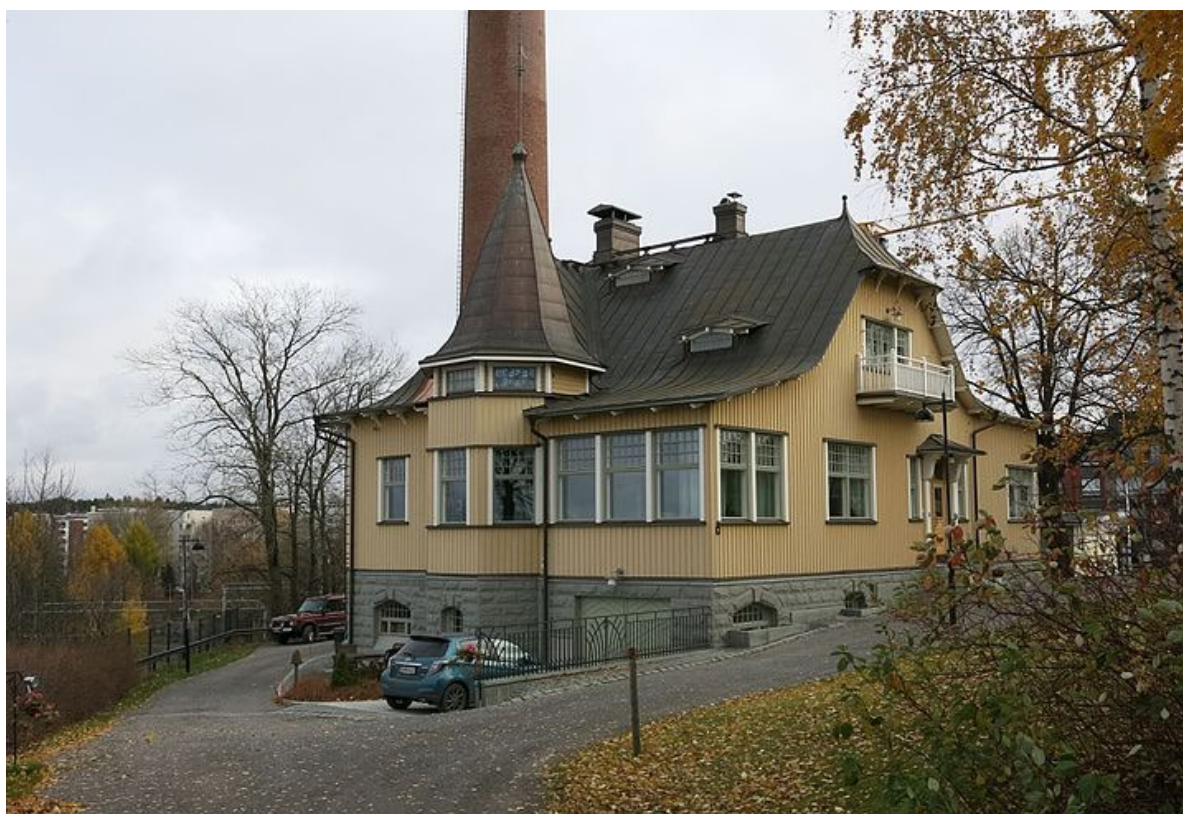
Art nouveau:n synnyn taustalla oli 1800-luvun lopulta ensimmäiseen maailmansotaan saakka kestänyt taiteen uudistusaika, jolloin haluttiin uudistaa myös vanhojen tyylien kopiaimiseksi ja liian teolliseksi muuttunut arkkitehtuuri. Uudelle tyylille ominaisia piirteitä olivat erityisesti korkeat katot, pieniruutuiset ikkunat, epäsymmetrisyys ja aidot materiaalit, kuvassa 1 Villa Jugend Tampere. (Art nouveau.)

KUVA 1 Villa Jugend (Henrik Mattjus)

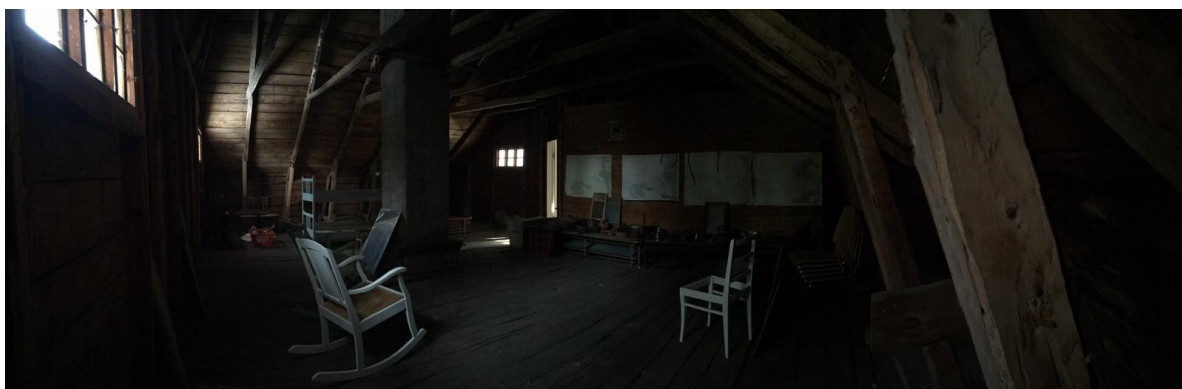
Ullakkokerroksen päätila on joko tarkoitettu säilytystilaksi tai sen rakentaminen on jäänyt kesken ensimmäisen omistajanvaihdoksen tapahduttua melko pian rakennuksen valmistumisen jälkeen. Sisäpintoja ei ole laudoitettu, vaan hyvin säilyneet runkotolpat ja kattovasat ovat näkyvissä. Sekä pohjoispuolen kaksi yläikkunaa että parvekeseinän yläikkuna ovat katselukorkeuden tasolla olevia pieniä 1000 mm x 500 mm, kokoisia ruutuikkunoita, jotka ovat riittämättömät viihtyisän kokoontumistilan muodostamiseksi.

Ullakkokerroksen ainoa merkittävä valoaukko on kesähuoneen koristeltu ruutuikkuna. Tästä syystä kesähuone olisi perusteltua yhdistää pimeään ullakkotilaan (kuva 5). Tilojen yhdistämisellä juhlatilaksi muutettavan ullakkotilan kokoa saataisiin suuremmaksi ja se olisi tällöin myös monikäyttöisempi.

KUVA 5 Ullakon päätila (Marja Gustafsson)

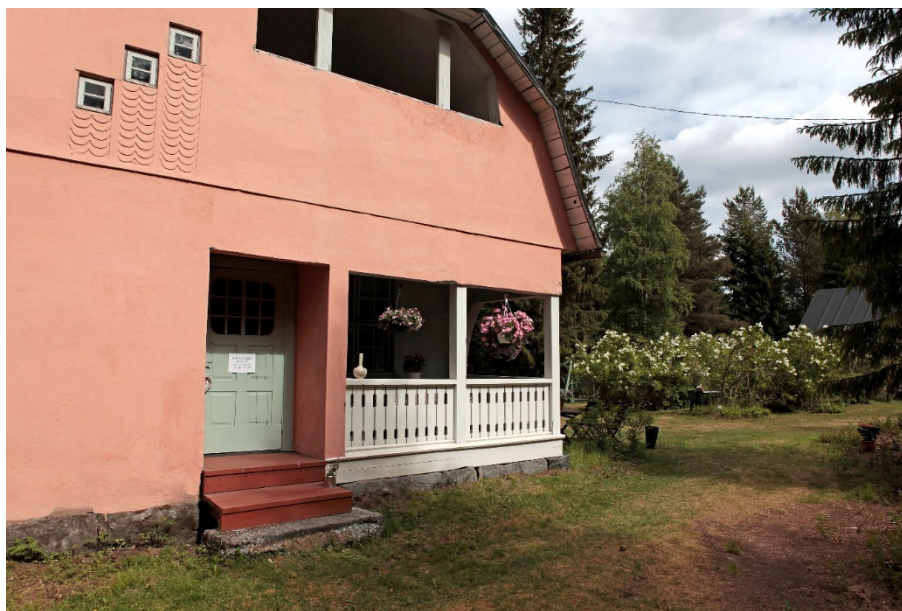
Energiatehokkuusvaatimusten lisäksi, suunnittelussa tulee ottaa huomioon myös erityisesti rakennuksen ulkoisen ilmeen säilyminen eristysratkaisuja suunniteltaessa. Kuvassa 7 on nähtävissä päärakennuksen erittäin ohut räystäsrakenne, seinälinjan ylittävän räystään ollessa vain aluslaudoituksen ja vesikatteen paksuinen. Vesikatto on keskeinen osa Villa Eevilän arkkitehtuuria, eikä vesikaton paksuuden kasvattaminen kattovasojen ulkopuolisella eristyksellä ole mahdollista muuttamatta ratkaisevasti rakennuksen ulkonäköä.

KUVA 7 Villa Eevilä etelästä katsottuna (Sakke Gustafsson)

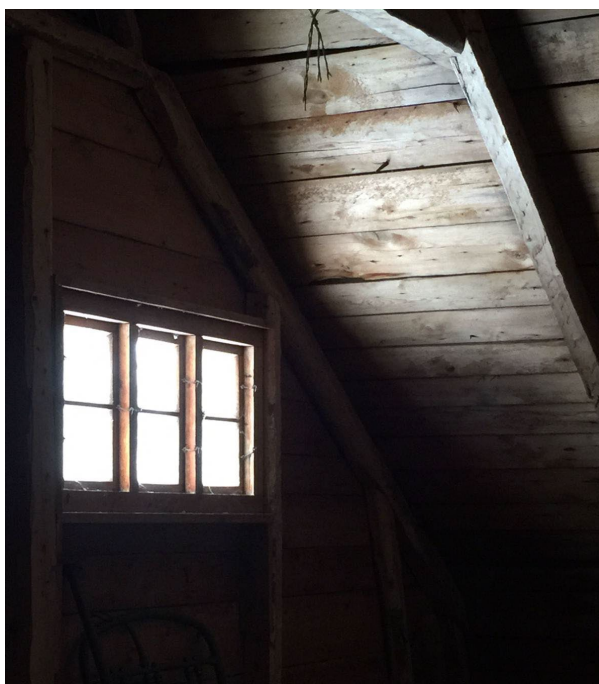
Haastavan sisäpuolisesta eristyksestä tekee lähes kattokannattajissa kiinni olevat yläikkunat (kuva 8). Nykyisten korjausrakentamista koskevien energiatehokkuusmääräysten mukaisella eristyksellä osittain uuden rakenteen sisään. Liian paksu rakenne heikentäisi oleellisesti reunoiltaan laskevien kesähuoneen ja ullakkotilan arvoa pienentämällä tiloja liiaksi. Ympäristöministeriön asetuksen mukaisesti energiatehokkuusvaatimukset eivät koske kohteita, joissa vaatimusten mukaisia rakenteita ei voi pitää hyväksyttävänä niiden aiheuttamien muutosten vuoksi (Asetus rakennuksen energiatehokkuuden parantamisesta, 1 §).

KUVA 8 Ullakon yläikkunat (Villa Eevilän valokuva-arkisto)

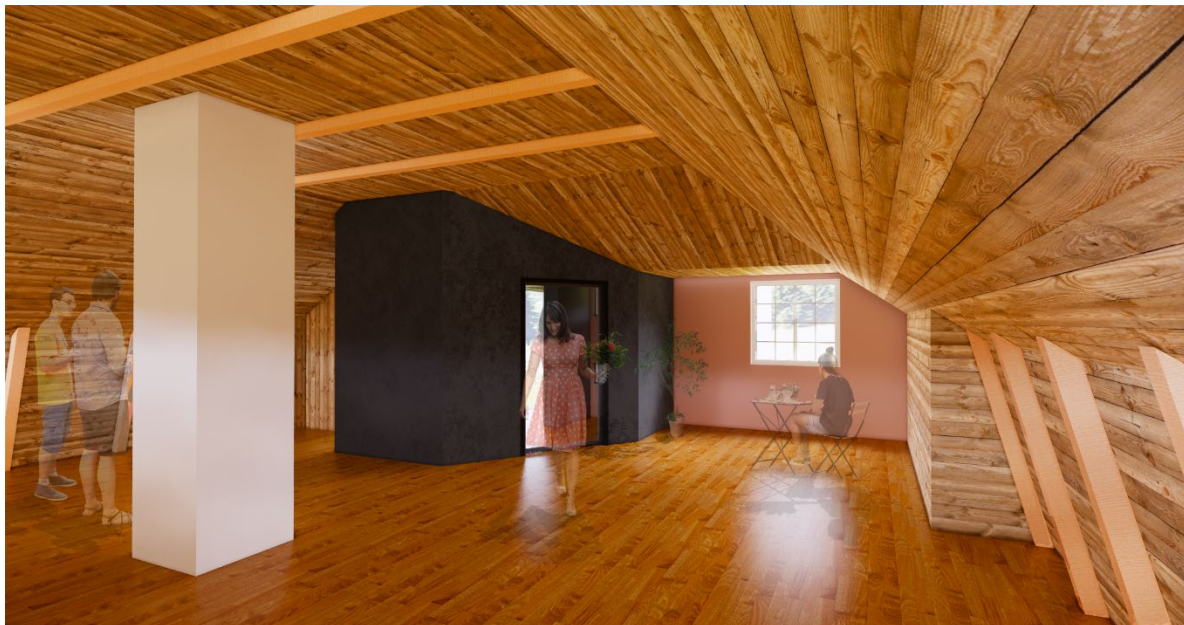
Taulukossa 3 on esitetty sisäpintoihin liittyviä palonkestovaatimuksia. Ullakkokerroksen tunnelman säilyttämiseksi juhlatilan seinä- ja kattopintojen sisäverhoukseksi esitettiin D-s2, d2-luokan sisäpanelointia (kuva 10). Vastaavasti uloskäytävien pinnat tulisi toteuttaa kipsilevyverhoiltuina tarvittavan A2-s1, d0-luokan saavuttamiseksi (taulukko 3).

KUVA 10 Havainnekuva uudistetusta ullakkokerroksesta

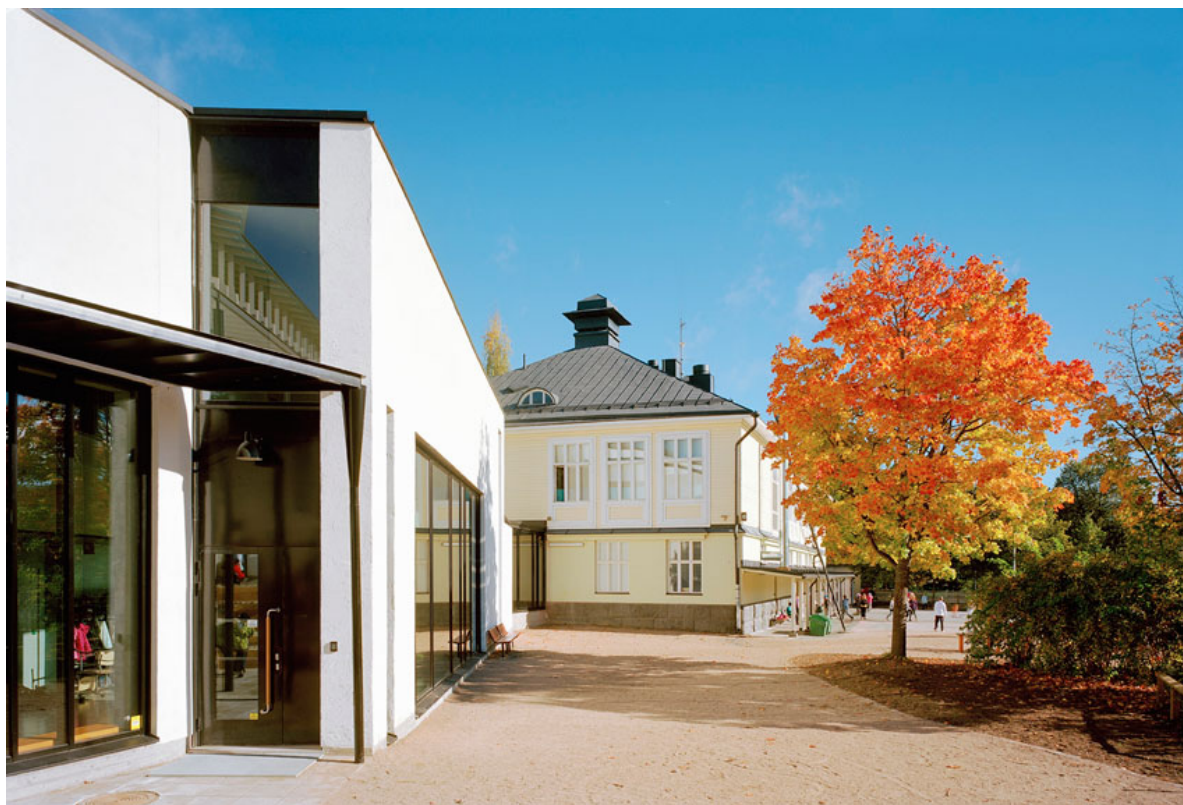
Wivi Lönnin suunnitteleman, 1913 rakennetun puistokoulun laajennuksesta järjestettiin kutsukilpailu vuonna 2008. Kilpailun voitti Arkkitehtitoimisto Sari Nieminen Oy ehdotuksellaan "Puu-tarha" (Tiainen 2011, 24). Maaston muotoja noudatteleva lisärakennus sijoittuu tontin länsipäättyyn. Sisäpihan puolella mutkitteleva julkisivu muodostaa erillisiä sisääntulo- ja piha-alueita, ja muodostaa pohjoispuolelle leikkipihaa suojaavan muurin. Uuden osan nykyaikaisen ilmeen viimeistelee moderni tasakatto, minkä ansiosta rakennukset erottuvat eri aikakausiin kuuluviksi jo kaukaa katsottuna (kuva 11). Kontrasti uuden ja vanhan välillä tekee kohteesta erittäin kiinnostavan kokonaisuuden. Kokonaisuuden viimeistelee laajennuksessa toistuvat vanhan rakennuksen materiaalit, jotka on toteutettu nykyaikaisella tekniikalla ja rakennustavalla.

KUVA 11 Puistokoulun laajennus (Jussi Tiainen)

Uusi ja vanha rakennus on yhdistetty yksikerroksisella lasikäytävällä, joka jatkaa vanhan rakennuksen julkisivun horisontaalia linjaa. Arvorakennusta kunnioittava ratkaisu jättää vanhan julkisivun esille ja muodostaa kiinnostavan siirtymätilan eri aikakausien välille. Erottamalla rakennusmassat tämänkaltaisella välikappaleella arvokkaaseen julkisivuun ei tarvitse tehdä kovin näkyviä muutoksia. Yksikerroksisen käytävän läpinäkyvyyttä korostavat ikkunat, jotka näyttävät ulottuvan aina tasakattoiseen vesikattoon saakka. Ratkaisu on toimiva ja sovellettavissa myös tämän opinnäytetyön tapauksessa. Laajennuksen päärakennukseen liittävä lasinen osa ei peitä suojeltua julkisivua. Siirtymätilaan muodostuvaa valoisaa vyöhykettä on mahdollista hyödyntää julkisivukoristusten korostamiseen, edellyttäen riittävän suuren vapaan tilan varaamista vanhan julkisivun eteen.

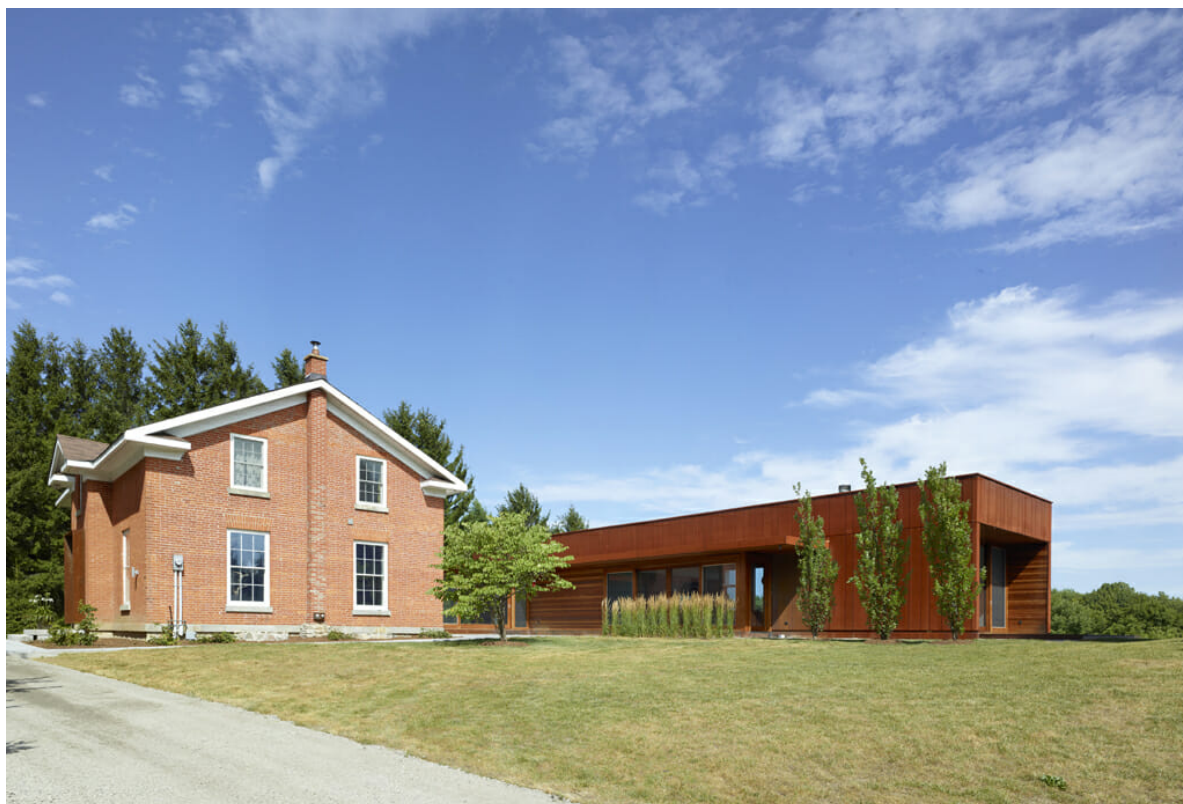
Superkül inc:n suunnittelema lisärakennus, joka sijaitsee Niagaran Unescon biosfäärialueella. 1900-luvun maalaistalon laajennus, jossa kaksi eri aikakauden rakennusta on yhdistetty toisiinsa lasitetulla yhdyskäytävällä. Uusi rakennus, joka on kuin maalaistalon moderni versio, on sijoitettu selvästi erilleen vanhasta rakennuksesta (kuva 12). Sijoittelu korostaa vanhan rakennuksen roolia, ja tarjoaa paremmat näkymät uudelta puolelta vanhaan taloon.

Uudisrakennuksen yksinkertainen suorakulmainen rakennusmassa korostaa sen vaatimattomuutta vanhan rakennuksen rinnalla. Täysin punaisen uuden rakennusvaiheen kaikki osat on merkitty selvästi omaan vaiheeseensa nykyaikaisilla suurilla ikkuna-aukotuksillaan ja moderneilla materiaaleillaan. Corten-teräksiset julkisivut ja sen punaiset ipe-puiset taustaseinämät kumpuavat vanhan rakennuksen punatiilisestä julkisivusta.

KUVA 12 Mineral Springs (Superkül inc, 2015)

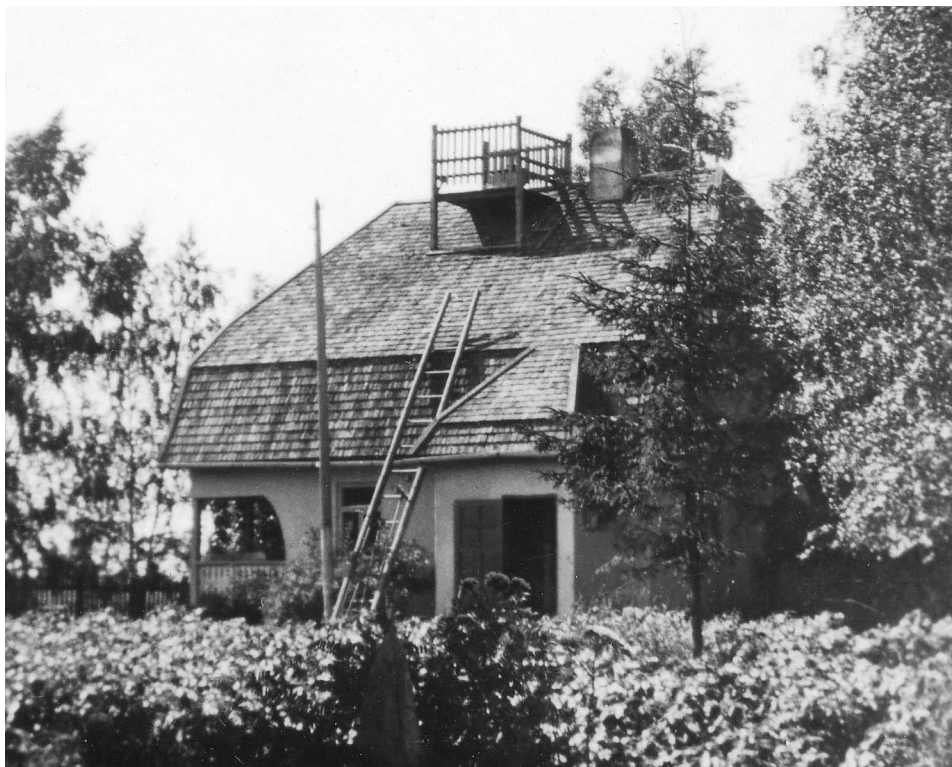
KUVA 16 Purettu kattoterassi (Villa Eevilän valokuva-arkisto)

Rakennuksen historiassa nousi projektin alussa selvästi esiin tilan ensimmäisen omistajan tähtitietei-  
lijän titteli ja oletetusti hänelle tätä varten rakennettu kattoterassi (kuva 16). Epäkäytännöllinen kat-  
toterassi purettiin toisen omistajan aikana ja tämän myötä kyseinen osa rakennuksen historiaa ka-  
tosi. Projektin alussa tilaajat suhtautuivat erityisen positiivisesti tätä historianosaa korostavaan ide-  
ointiin, joka tarjosi mahdollisuuden rohkeisiin ratkaisuihin suunnittelussa. Inspiraatiota työlle etsit-  
tiin tähtitaivaalta ja sen historiasta.

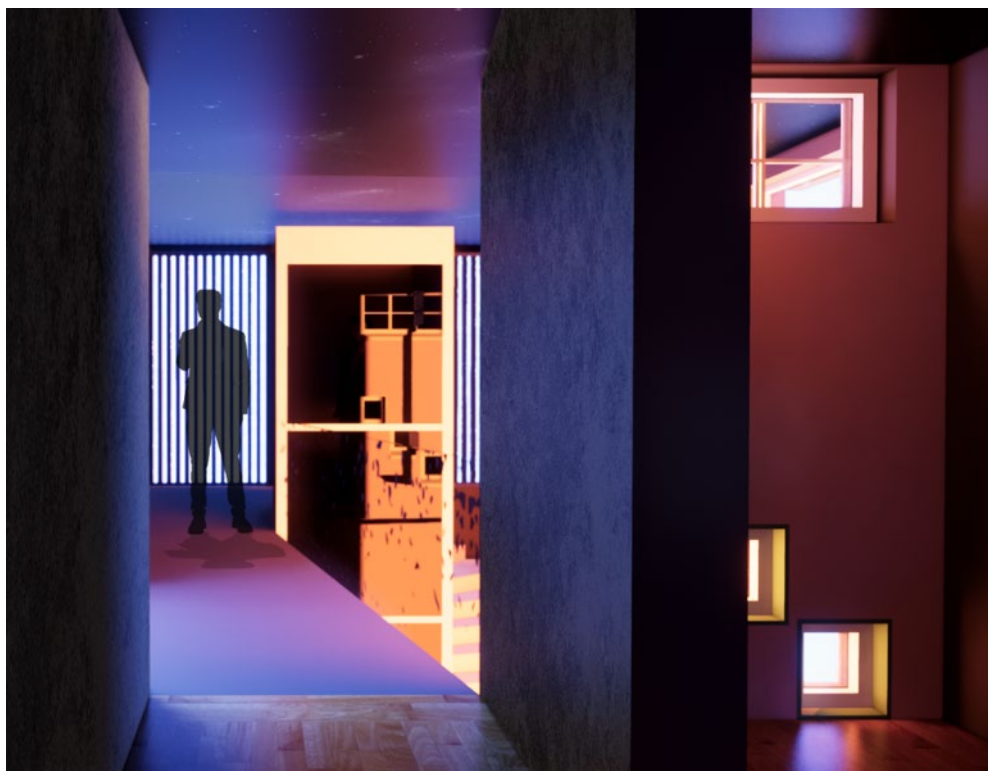
KUVA 17 Havainnekuva laajennuksen sisustuksesta (Iiro Heikkilä 2019-05-24)

Galaksi-teema näkyy myös uuden rakennusvaiheen sisustuksessa, joka muodostaa ulko- ja sisätilat käsittävän kokonaisuuden. Muodostamalla selkeä yhtenäinen ilme sisustukseen ovat uudessa rakennusvaiheessa tehdyt tilamuutokset myös Eevilän historiaan perehtymättömien erotettavissa (kuva 17). Laajennuksesta päärakennukseen johtavan sillan lasikaiteisiin olisi mahdollista suunnitella myös lintukotoon matkaavia lintuja esittävät teippaukset. Tämä toimisi yhtymäkohtana jugendille tyypilliselle kasvi- ja eläinaiheisten koristeiden käyttämiselle.

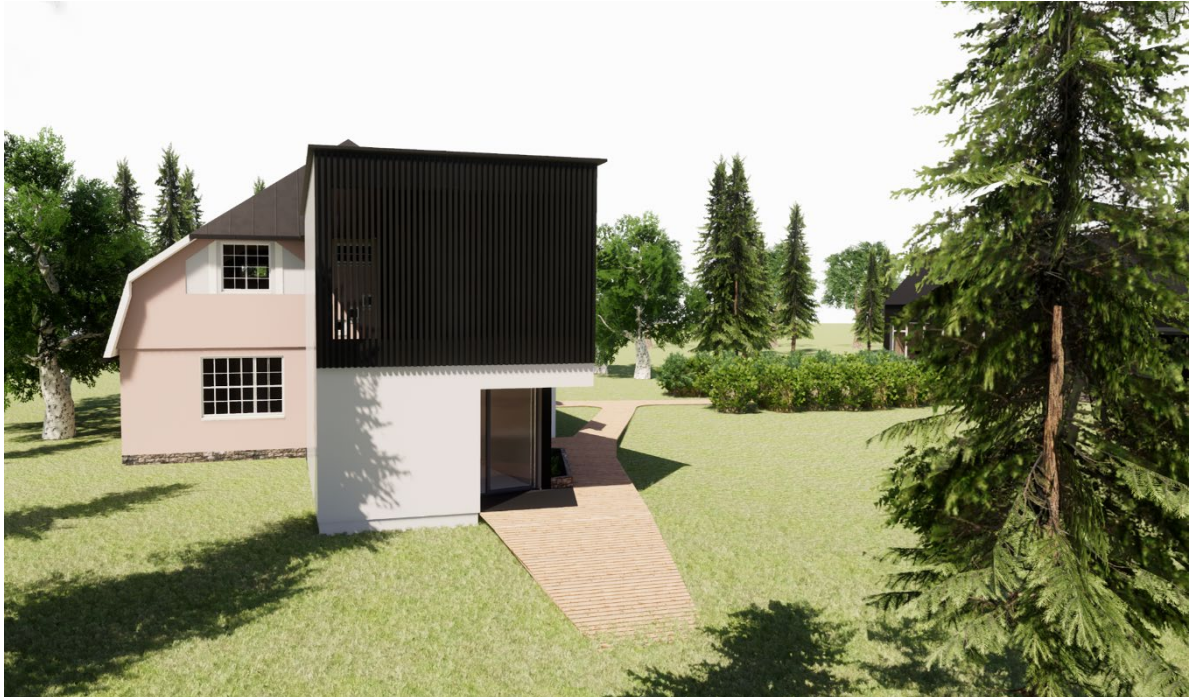
Kuva 18 Laajennus etelään (Iiro Heikkilä 2019-05-15)

Uusi pääsisäänkäynti on suunnattu tilaajan esityksen mukaisesti etelään. Sisäänkäynnille ei haluttu tehdä erillistä katosrakennetta, vaan sille suunniteltiin syvennys laajennukseen. Syvennyksen tarkoituksena oli toistaa päärakennuksen terassisyvennystä myös laajennuksessa, minkä korostamiseksi syvennyksen värimaailmaa jatkettiin myös laajennuksen idän puoleiseen julkisivuun. Uusi pääsisäänkäynti suunnattiin pihatielle päin tekemällä rakennusmassaan pieni vinoseinäinen syvennys. Selvän kontrastin muodostamiseksi syvennyksen ulkoverhous päätettiin esittää mustaksi maalattuna vaakapanelointina. Eteläpäädyn peiterimoitus kuvastaa päärakennuksen matalalle laskeutuvaa taitekattoa ja luo Galaksi-teeman mukaista futuristista tunnelmaa sisätiloihin.

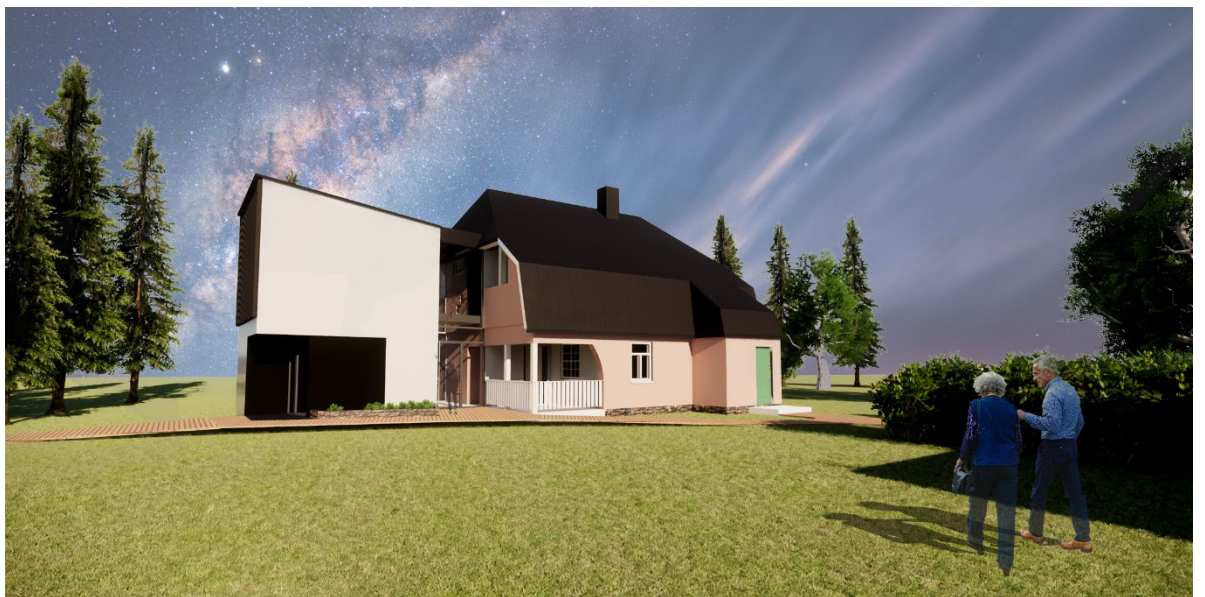
KUVA 19 Laajennus sisäpihalta katsottuna

Kattomuodon valinnassa suurimmaksi kysymykseksi muodostui uuden katon suhtautuminen päärakennuksen dramaattisen korkeaan taitekattoon. Referenssikohteiden tapainen ratkaisu, jossa vanhan osan korkean katon rinnalle nostetaan tasakattoinen uusi osa, ei ollut tässä projektissa mahdollista. Syitä tähän olivat Eevilän matala räystääskorkeus ja eri kattomateriaalien yhteen liittämiseen ongelmallisuus. Lisäksi tilaaja toivoi, että tasakattoratkaisua ei käytettäisi. Laajennukseen oli näin ollen luontevaa valita yhtenäinen kattomateriaali päärakennuksen kanssa. Kattomuotoilussa päädyttiin päärakennukseen päin kallistuvaan pulpettikattoon, jolloin saatiin muodostettua vaikutelma vanhasta rakennuksesta pois suuntaavasta laajennuksesta (kuva 19). Laajennuksen ja Eevilän sadevesien johtaminen sadevesijärjestelmään suunniteltiin lasikäytävän mittaisella satulaosuudella. Laajennuksen katon kaikkien lappeiden jyrkkyydeksi asetettiin kattoliiton konesaumakatoille asettaman suositusten mukainen 1:10 (Toimivat katot, 2007).

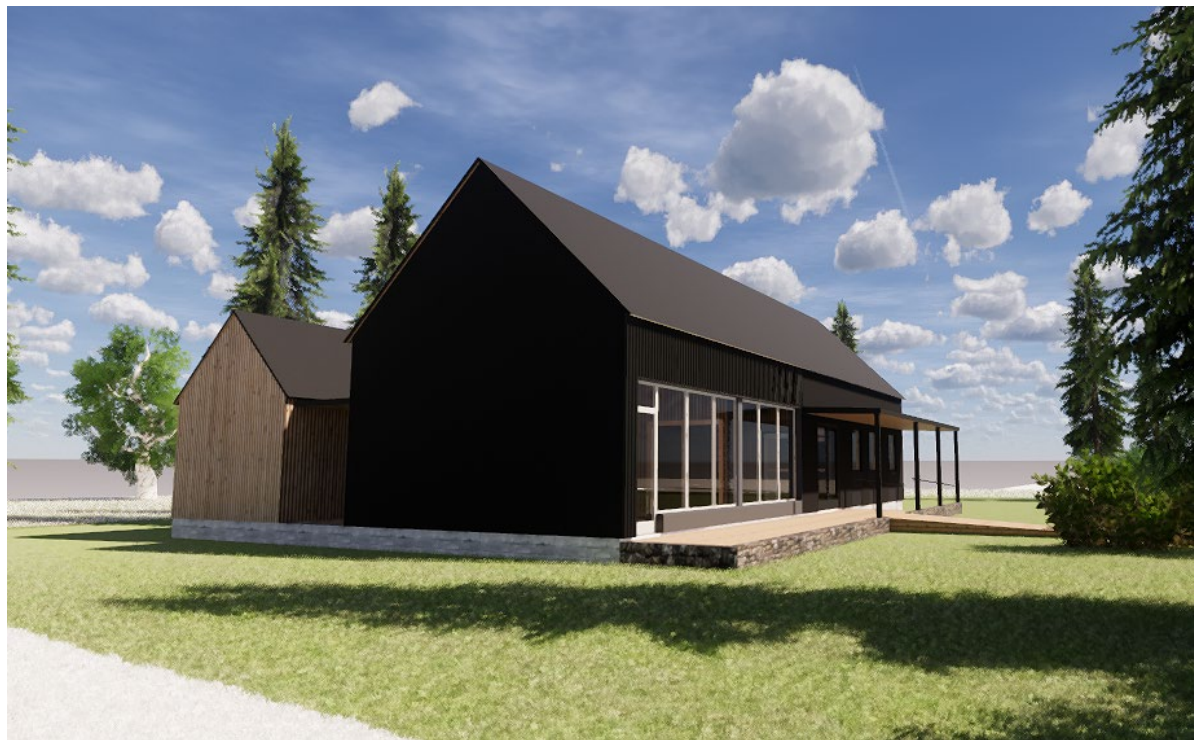
KUVA 27 Piharakennukset pohjoisesta katsottuna (Iiro Heikkilä 2019-05-20)

Yhteiskäyttöiset esteettömät pukeutumistilat siirrettiin erilliseen piharakennukseen suuremman lisärakennuksen taakse erilliseen rakennukseen (kuva 27). Sosiaalitilojen yhteiskäytön taustalla oli tilaajan yhtenä ideana ollut vuokrasauna, jonka yhteyteen voisi suunnitella paikan porealtaalle. Yhteiskäyttö henkilöstön ja vuokrasaunan käyttäjien välillä perustuu eri käyttöaikoihin. Toimiston työntekijöiden kulkureitti pukeutumistiloihin järjestettiin vilvoittelun alueen läpi, jolla toisaalta estettiin tilaus- saunan käyttäjiltä suora pääsy toimistotilojen puolelle, toisaalta pyrittiin varmistamaan myös vilvoittelun alueen kunnossapito hiljaisempina aikoina.

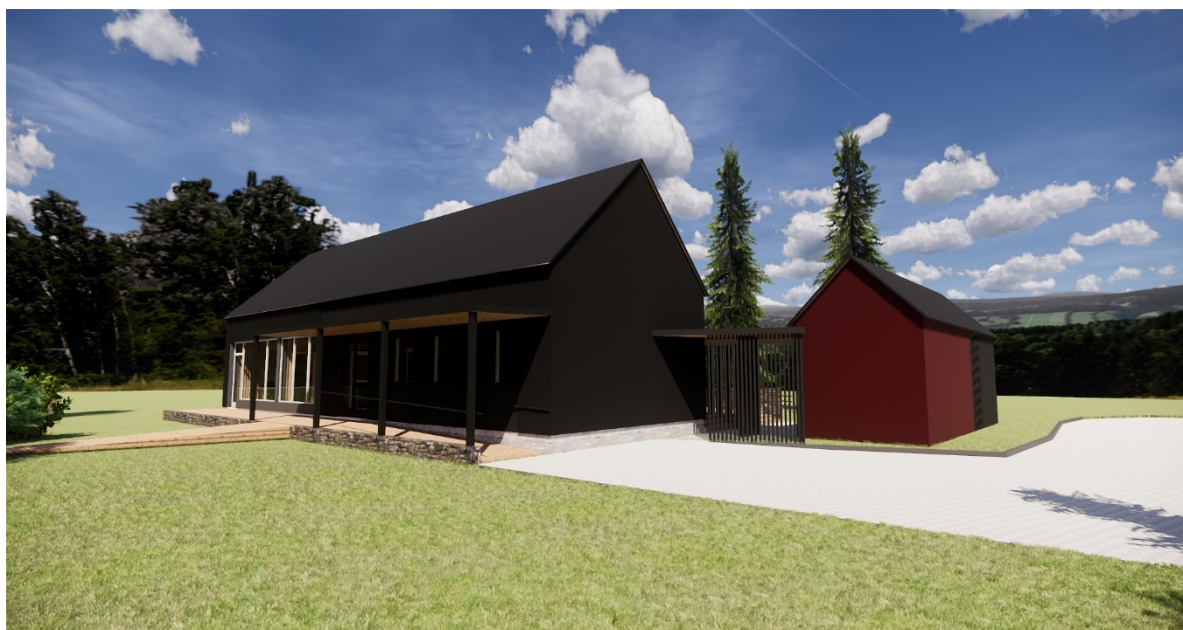
KUVA 30 Vilvoittelualan sisäänkäynti (Iiro Heikkilä 2019-05-05)

Vilvoittelualan sisäänkäynniksi suunniteltiin laajennuksen ilmettä mukaileva kutsuva sisäänkäyntikatos. Rimoitus antaa näkösuojan saunan käyttäjille ja erottaa huoltoliikenteen vilvoittelualan käyttäjistä (kuva 30). Teräsrakenteinen katos johdattaa yhteiskäyttörakennuksen ovelle, jonka eteen muodostuu katettu vilvoittelualue. Yhteiskäyttörakennus on vilvoittelualan terassilaudoituksen kaltaista lehtikuusilaudasta tehtyä rakolaudoitusta, joka nousee terassista rakennuksen seinälle. Porealtaan puhtaanapidon ja hygienian vuoksi vanhan saunan pukeutumistilan paikalle suunniteltiin pieni suihkutila. Näkösuojan vuoksi tilasta poistettiin suunnitelmissa sisäpuoleinen alaikkuna. Jatko-suunnittelun selvitettäväksi jäi vanhan saunan käyttökelpoisuuden selvittäminen sellaisenaan.

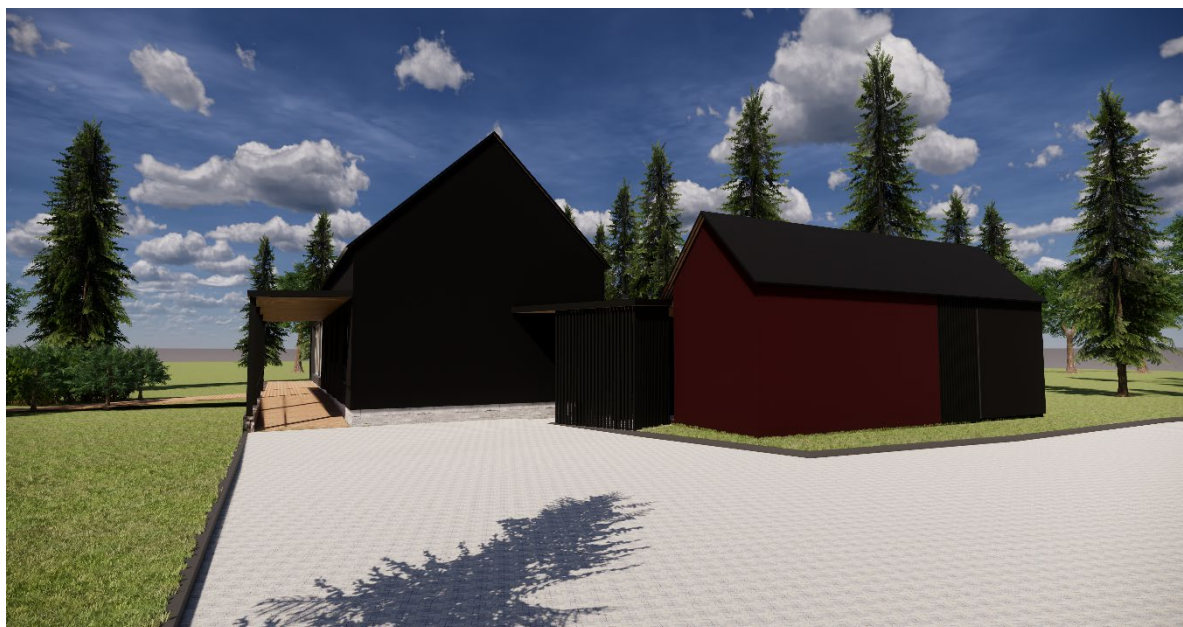
KUVA 31 Piharakennukset etelästä katsottuna (Tiro Heikkilä 2019-05-15)

Kartta-aineistosta poiketen tontin todellinen raja on todellisuudessa reilun metrin päässä pihasaunasta. Tästä syystä jätehuone suunniteltiin pihasaunan jatkoksi, joka oli käytännöllisin sijoituspaikka tontin liittymän läheisyydessä (kuva 31). Osastoitavan jätehuoneen ja pihasaunan väliin järjestettiin tila polttopuiden säilytystä varten. Halkovarasto naamioitiin vilvoittelun alueen sisäänkäynnissä ja laajennuksessa käytetyllä rimoituksella, jolloin uuden rakennusvaiheen yhdistävä elementti saatiin näkyville jo tontille johtavalla tiellä.

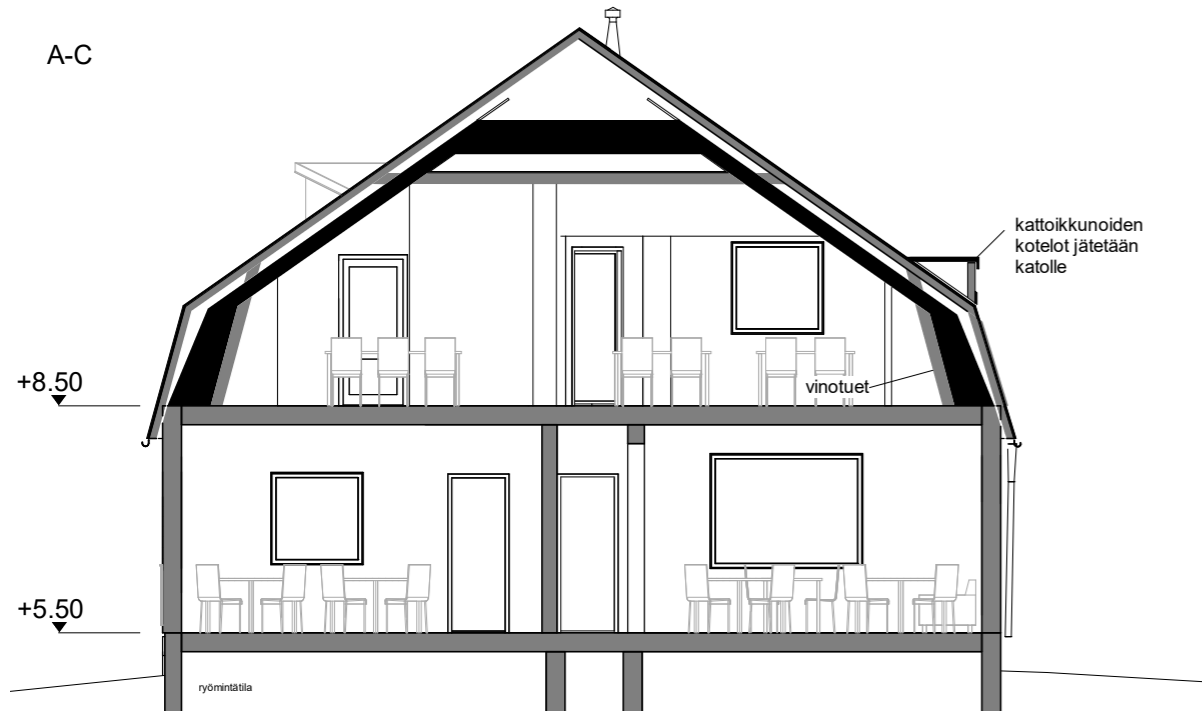
A-C

LEIKKAUS C-C 1:100

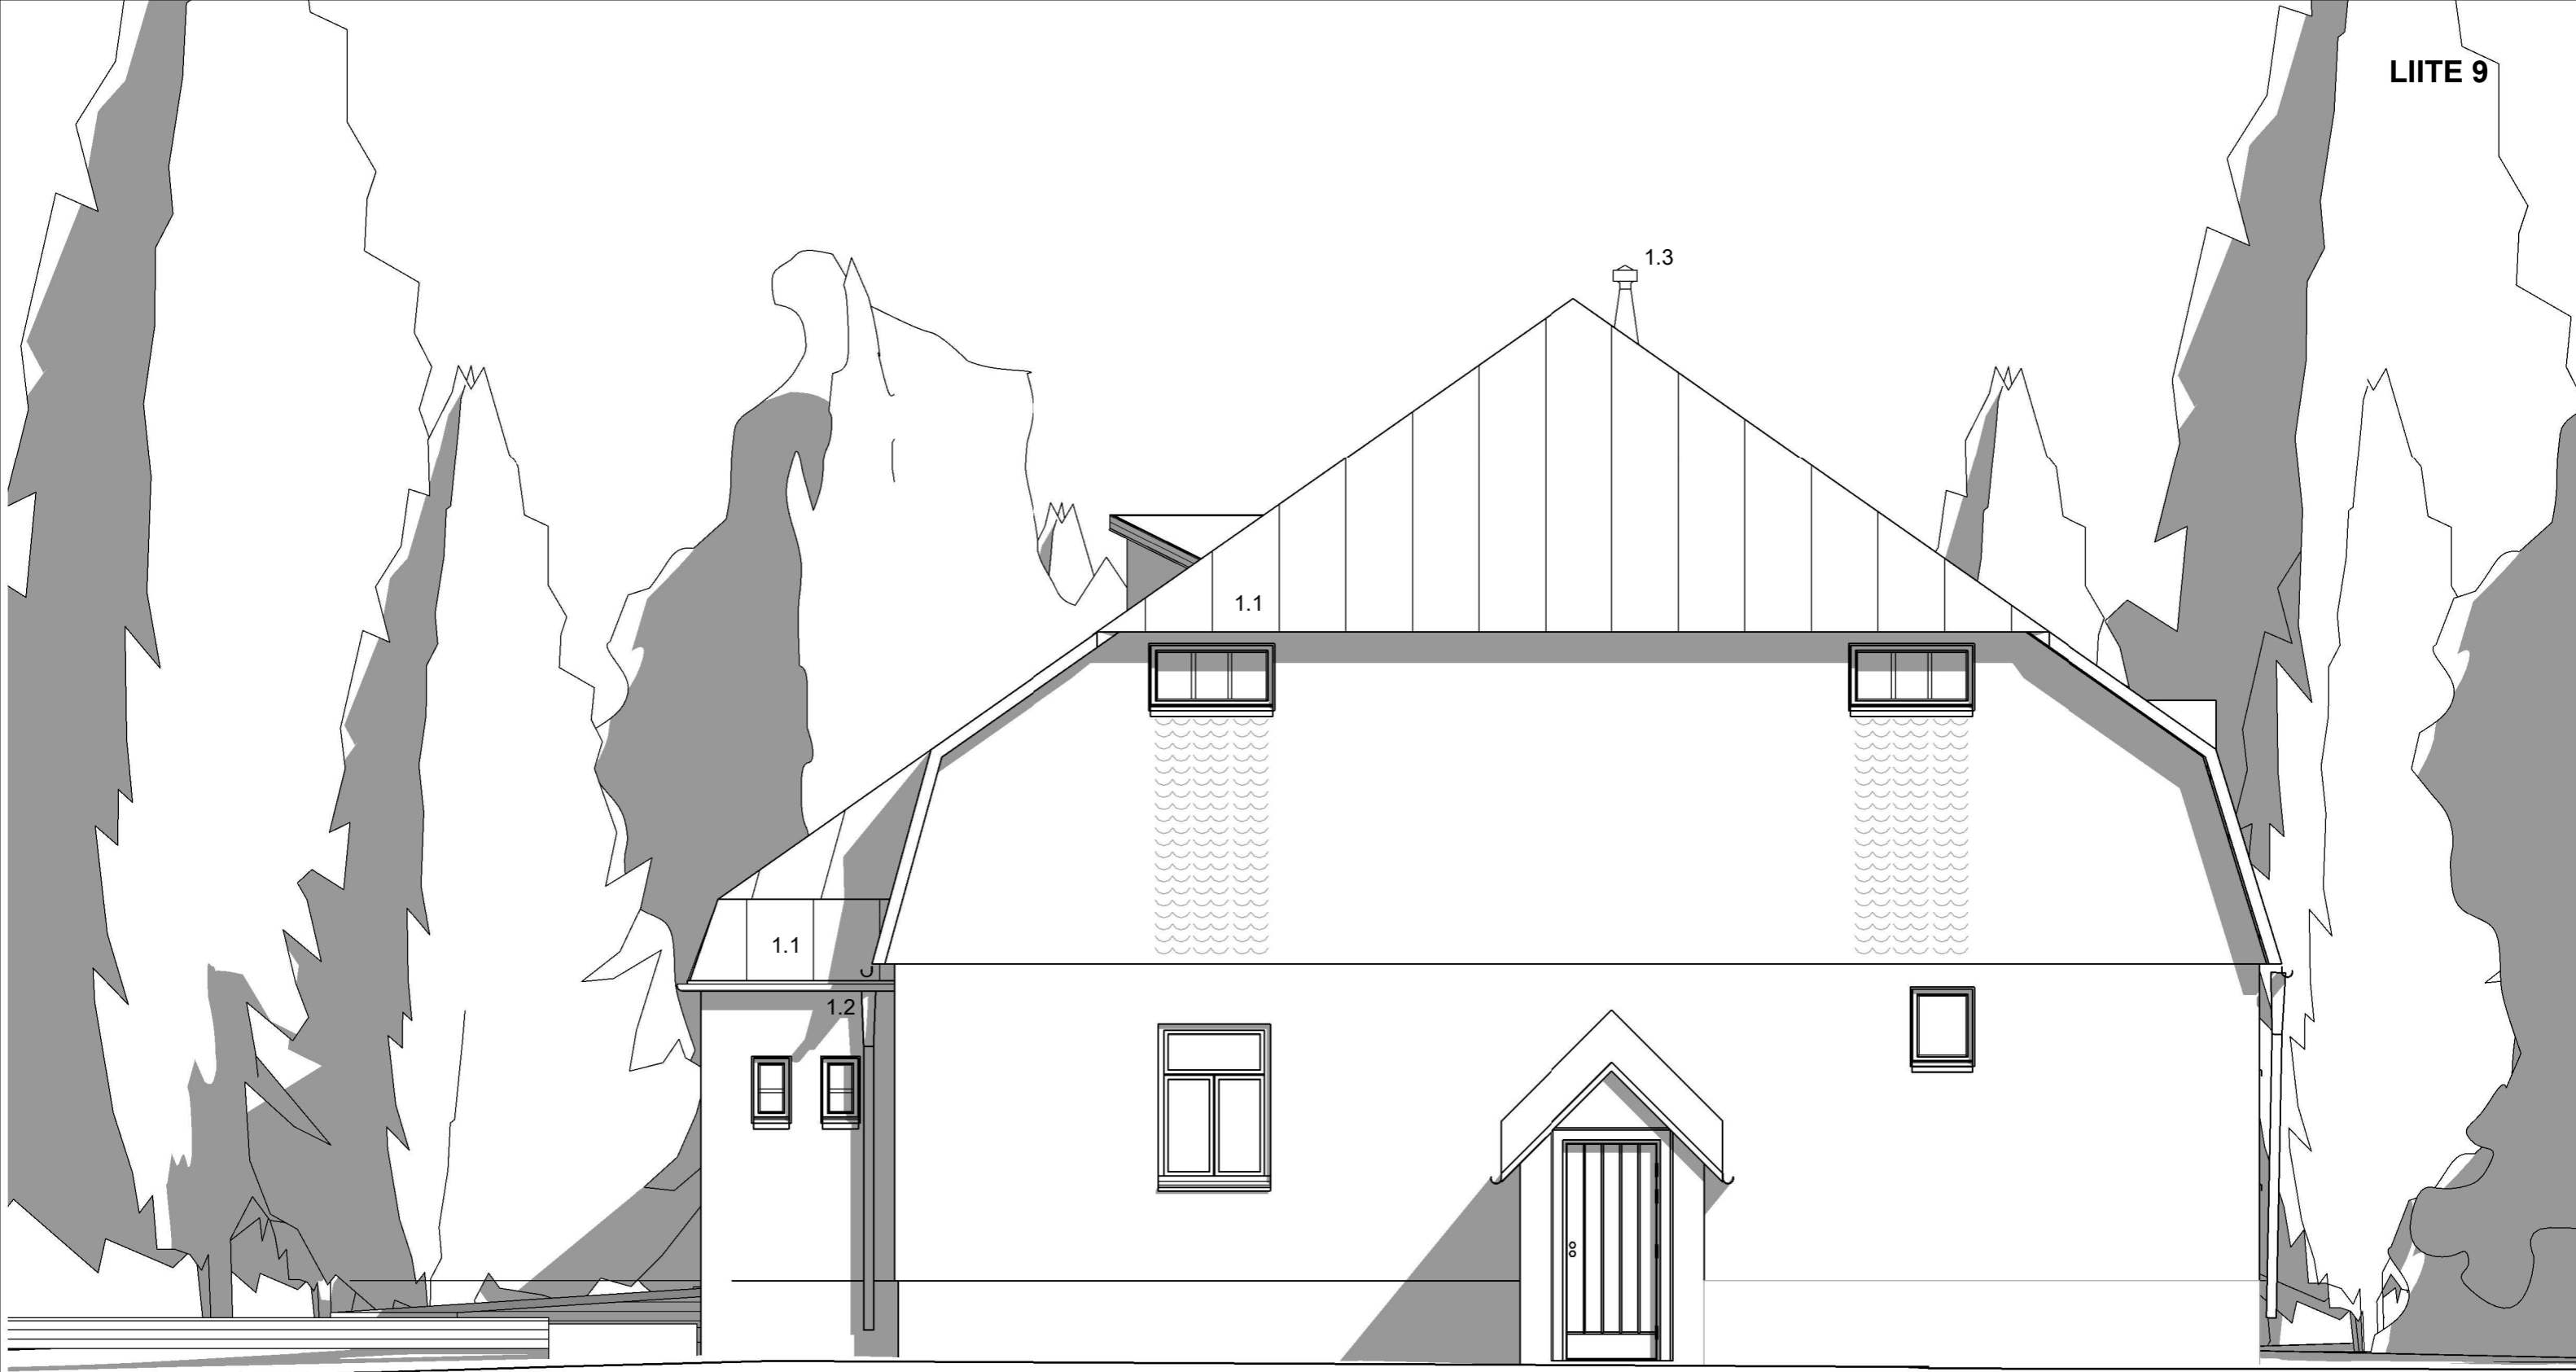
RAKENNUSTOIMENPIDE	PIIRUSTUSLAJI	TIEDOSTO
MUUTOSTYÖ	LUONNOS	
HANKKEEN NIMI	PIIRUSTUKSEN SISÄLTÖ	MITTAKAAVAT
VILLA EEVILÄ	JULKISIVU LÄNTEEN	1 : 50
Idealinja 21 90420 Oulu		
SUUNNITTELIJA	PÄIVÄYS	SUUN.ALA
IIRO HEIKKILÄ	1.6.2019	ARK
		007

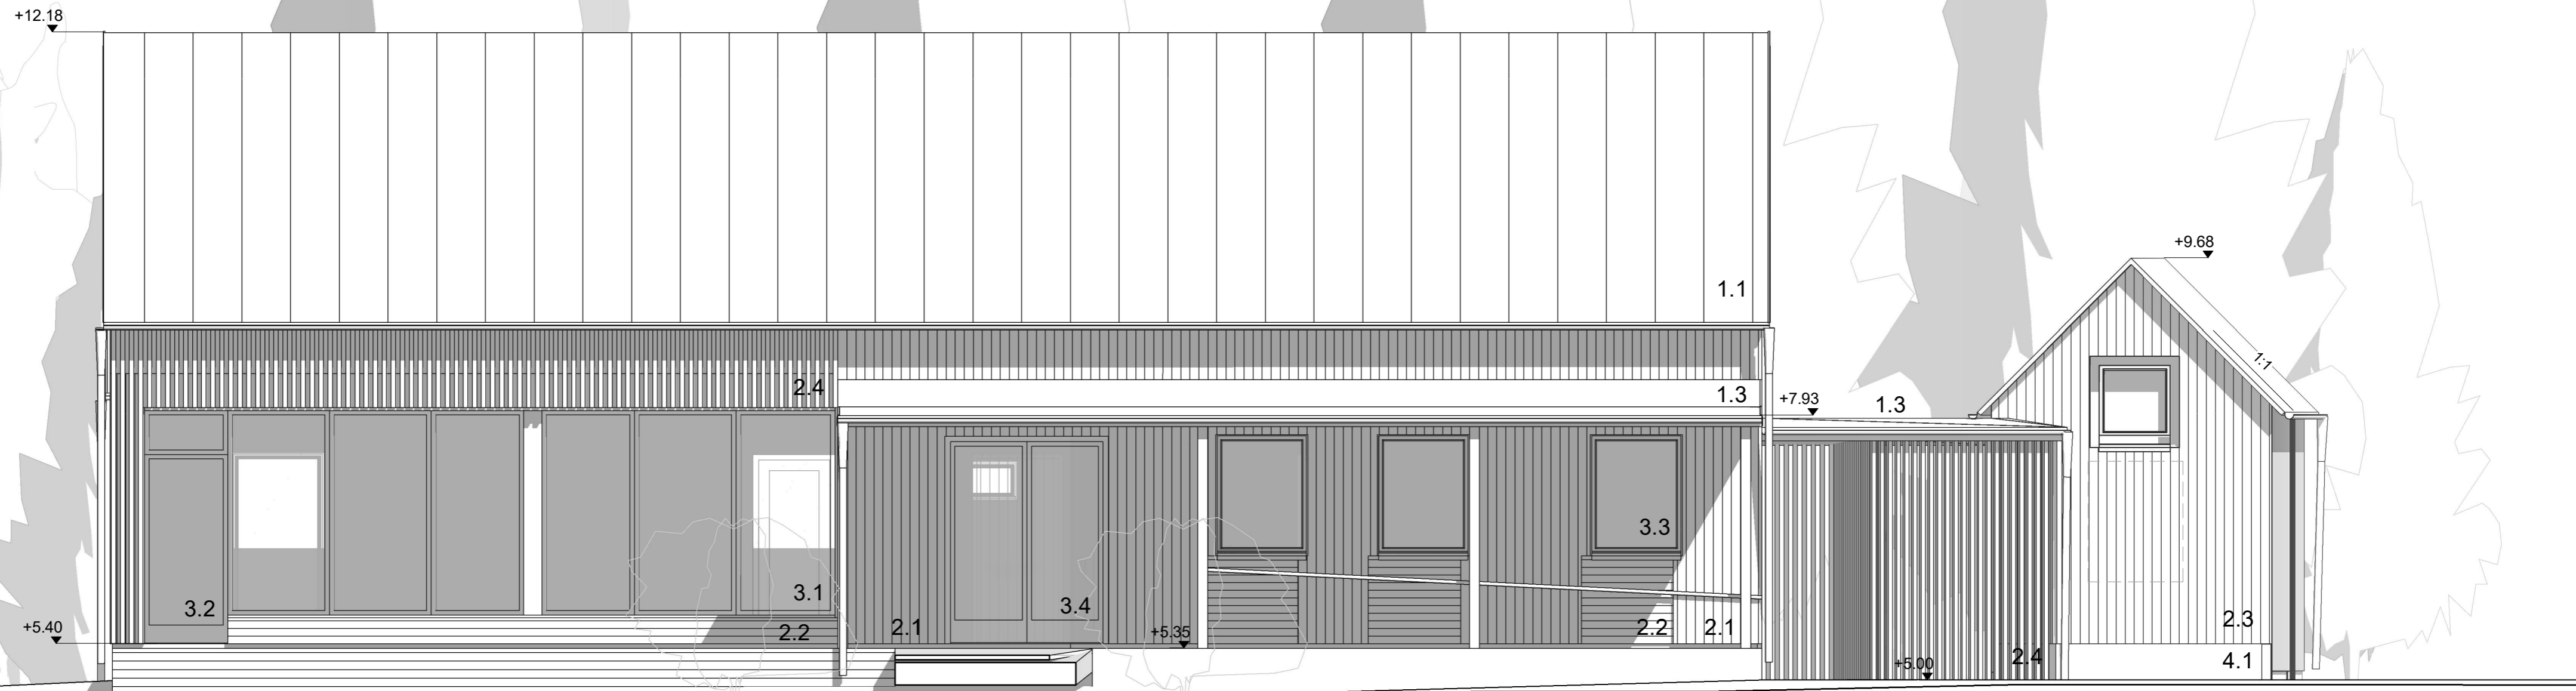
RAKENNUSOIMENPIDE	PIIRUSTUSLAJI	TIEDOSTO
MUUTOSTYÖ	LUONNOS	
HANKKEEN NIMI	PIIRUSTUKSEN SISÄLTÖ	MITTAKAAVAT
OPINNÄYTETYÖ	PIHARAKENNUKSET POHJOISEEN	1 : 50
Idealinja 21 90420 Oulu		
SUUNNITTELIJA	PÄIVÄYS	SUUN.ALA
IIRO HEIKKILÄ	2.6.2019	ARK
		PIIR No
		014
