Saimaan ammattikorkeakoulu
Tekniikka Lappeenranta
Rakennus- ja yhdyskuntatekniikan koulutus
Yhdyskuntatekniikka

Valtateiden painumakorjaus: Valtatie 7 Ruissalo- Lankamalmi

Opinnäytetyö 2019

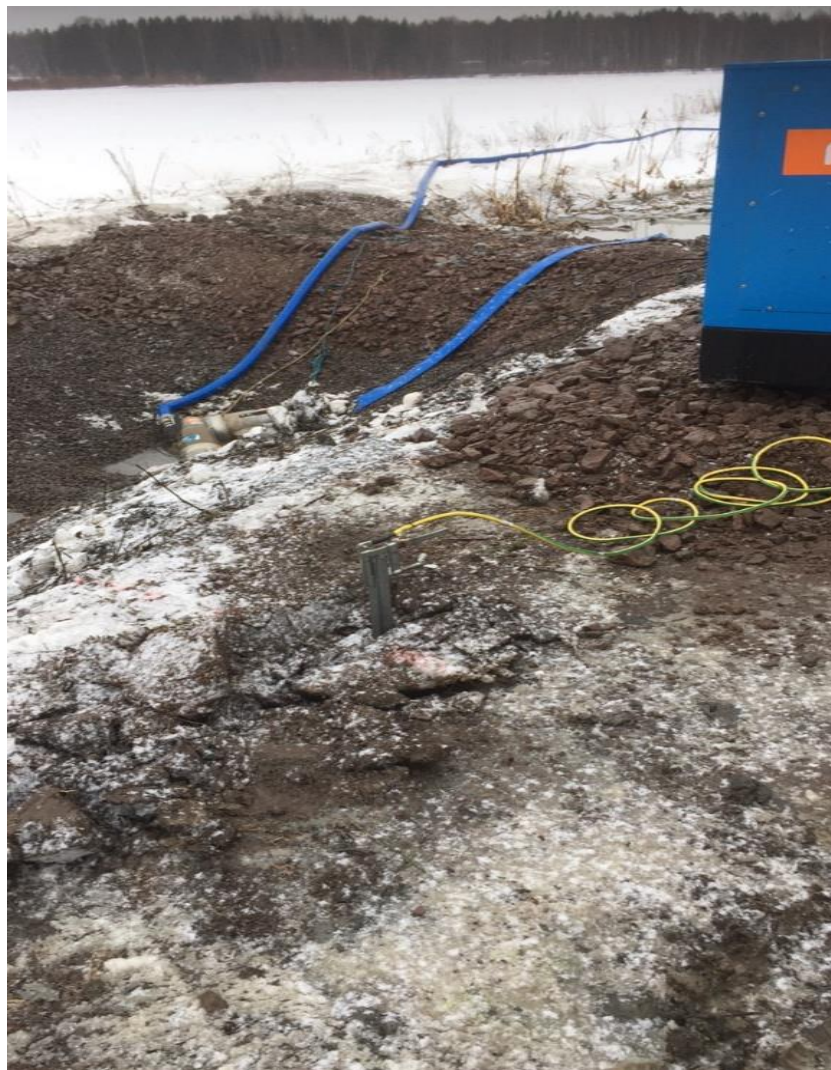
Kuva 2. Voimavirtapumput ja väliaikainenpato.

Ohipumppaus Haminassa suoritettiin pääasiassa valo- ja voimavirtapumpuilla, joita saa kalustonvuokrausliikkeistä. Virta pumppauskalustolle saatiin erillisestä dieselkäyttöisestä aggregaatista ja työmaan omasta väliaikaisesta

sähkökeskuksesta. Pumpuille kaivettiin syvempi pumppausmonttu, josta vesi ohjattiin letkuilla käytössä olevaan salaojajärjestelmään tai poisviettäviin avo-ojiin. Oman haasteensa kuitenkin loi tien alittanut rumpu, joka toi toisella puolen tietä olleesta avo-ojasta vesiä käytännössä takaisin työmaa-alueelle. Tämän takia tien toiselle puolelle rakennettiin väliaikainen pato, jotta vedet eivät pumppauksen jälkeen tulisi enää takaisin työmaalle. Väliaikaisen padon rakennusmateriaalina käytettiin 0/90 mursketta ja moreenia. Kuvassa 2 on pumppauskalusto ja väliaikainen pato. Ensin vesi pumpattiin työmaalta rumpuputken päähän, josta vesi meni tien ali padolle, josta vesi pumpattiin eteenpäin padon toiselle puolelle. Aggregaatin ympärivuorokautinen käynnissä pito oli ehdoton edellytys sille, että työtä pystyttiin itse työmaalla tekemään, sillä sen sammuaessa ei olisi työmaakaan pysynyt kuivana ja työn tekeminen olisi ollut mahdotonta. (Työmaapäiväkirjat 2018.)

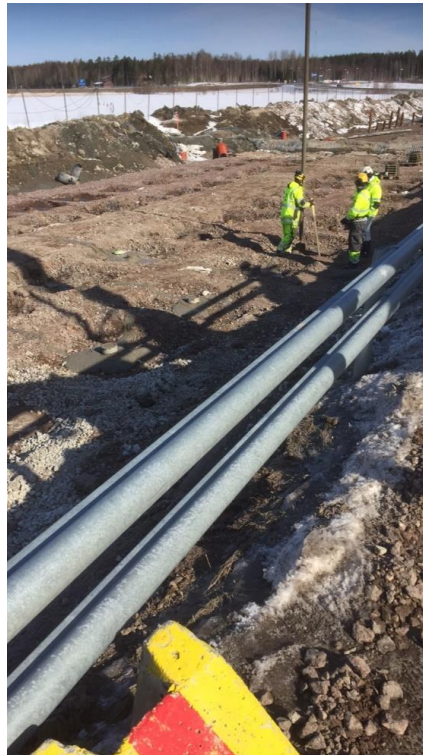
Kuva 4. Paalunvalu käynnissä.

Paaluja saatiin käydä valamaan (kuva 4), kun paalut oli saatu katkaistua haluttuun tasoon, jossa otettiin huomioon myös paaluhatun korkeus. Ennen valua piti varmistaa myös, että paalut ovat puhtaita, ehjiä ja tyhjiä vedestä. Paalut valettiin C25/30-2 IT-betonilla. Betonista oli otettu ennakkokokeet betonin toimittajan puolesta. Betonin kanssa toimiessa silmäsuojainten käyttö on tärkeää, sillä silmään joutuessaan betoni voi aiheuttaa vakavia vaurioita. Valupäivinä betonipumppu auto ajettiin suljetulle ajokaistalle, josta betoni pumpattiin paaluihin. Koska laattojen paalumäärät vaihtelivat, pumppuautoa jouduttiin siirtämään monia kertoja valujen välissä. (Työmaapäiväkirjat 2018.)

Valussa betonipumppuauton valuputki lasketaan paalun pohjalle asti, jonka jälkeen aloitetaan hitaasti nostamaan valuputkea ylöspäin. Valussa valuputki pidettiin koko ajan massan sisällä. Ohjeena pidetään, että valuputki on aina 1,5 m massan sisällä. Kaikki paalut valettiin katkaisutason yläpuolelle asti, jotta mahdollinen pilaantunut aines nousee paalusta pois eikä jää sinne. Massan pumppaamista jatkettiin niin kauan, kunnes putkesta tullut massa oli virheetöntä. (Paalujen betonointi 2018; Työselostus 2018.)

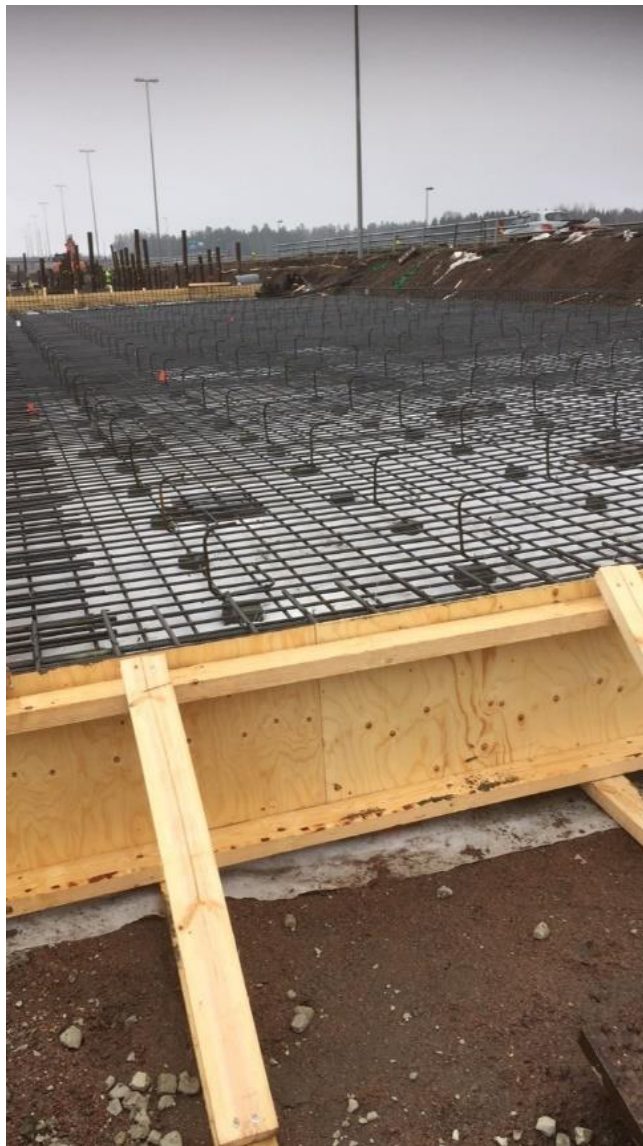
Kuva 5. Valmis laatanraudoitus ja muotti.

Raudoitusalueelta tehtiin tasolaserin avulla oikeaan tasoon 0/65 murskeella ennen raudoituksen aloitusta. Raudoitusalueen tasaisuus tarkastettiin vielä sen teon jälkeen takymetrillä. Kun vaadittuun tasoon oli päästy, levitettiin raudoituksen alle N3-luokan suodatinkangas. Raudoituksen työautoina käytettiin 12 mm harjaterästä ja lisäteräksenä 16 mm harjaterästä. Laattojenpäädyt tehtiin erillisillä haoilla. Sidontaan käytettiin sinkittyä sidelankaa. Laatanraudoitusteräs oli B500B. Kuvassa 5 valmis laatanraudoitus ja muotti. Ennen betonoinnin aloitusta laatan raudoituksista tehtiin raudoitustarkastus, jonka tulokset merkattiin pöytäkirjaan. (Paalulaattarakenteet 2018.)

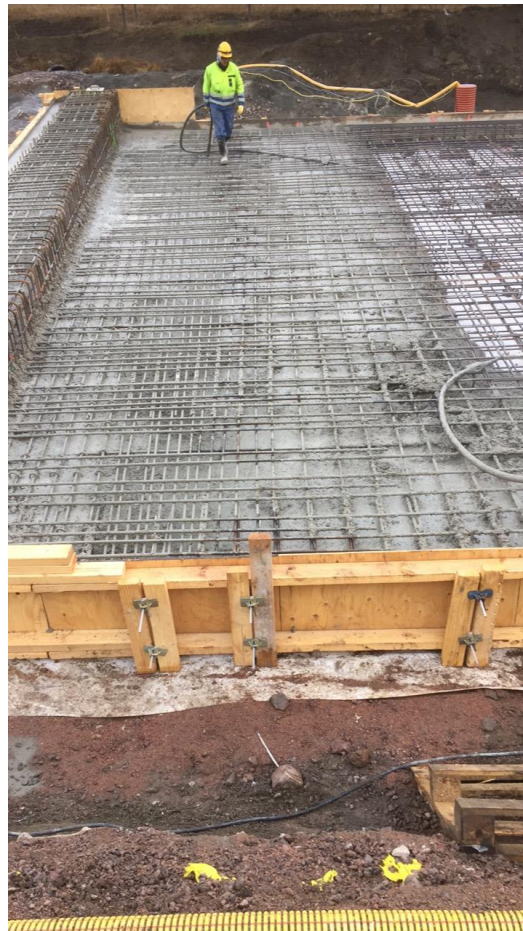
Kuva 6. Laatanvalua.

Paalulaatan valu voitiin aloittaa, kun kaikki tarvittavat tarkastukset oli suoritettu (kuva 6). Tärkeintä oli tarkastaa, että muotti oli kiinni riittävän hyvin, jotta betoni ei pääsisi pullahtamaan mistään raoista ulos. Reunamuotteja tuettiin tekemällä sivuille tuet lankusta. Alustan tuli olla ennen valua sula, tasainen ja betonia läpäisemätön. Routasuojaus laatan reunoille toteutettiin luiskia loiventamalla routimattomalla maa-aineksella. Paalulaattojen betonin lujuusluokkana oli C35/45 ja toteutusluokkana 2. Laatoille suunniteltu käyttöikä on 100 vuotta. (Työselostus 2017.)

Laattojen kokoerojen vuoksi laattojen valuajat vaihtelivat suuresti. Pisimmät valut kestivät aamusta iltaan, koska valun jälkihoitotoimenpiteet kuten laatan peittely suojakankaalla veivät aikaa. Valun aikana betoni tärytettiin vibroilla ja pinta tasoitettiin tärypalkilla. Kun betonoitu pinta kesti kävellä se, hierrettiin vielä koneella. Kun valussa oli saavutettu yläpinnantasot ja sen pinta oli hierretty, laatan pinta peiteltiin suojakankaalla. Tällä ehkäistiin suuret lämpötilan vaihtelut laatanpinnassa, sillä se saattaisi aiheuttaa laatan pinnassa halkeilua sitoutumisprosessin jälkeen. Tässä työvaiheessa betonin tasainen saatavuus on ensiarvoisen tärkeää, jotta suuria katkoja ei tulisi. Valujen aikana Haminassa jouduttiin tekemään poikkeavia liikennejärjestelyjä ennen jokaista valua. Betoniautot joutuivat peruuttamaan vastaan tulevaa liikennettä kohti, joten niiden saapuessa valupaikalle Helsingin suunnasta tuleva liikenne jouduttiin pysäyttämään liikenneturvallisuuden takia peruutuksen ajaksi. Myös laatassa käytetystä betonista otettiin koekuutioita 12 kappaletta ja niiden lujuuskehitystä tutkittiin Kotkan AMK:n betonilaboratoriossa. (Työselostus 2017; Työmaapäiväkirjat 2018.)

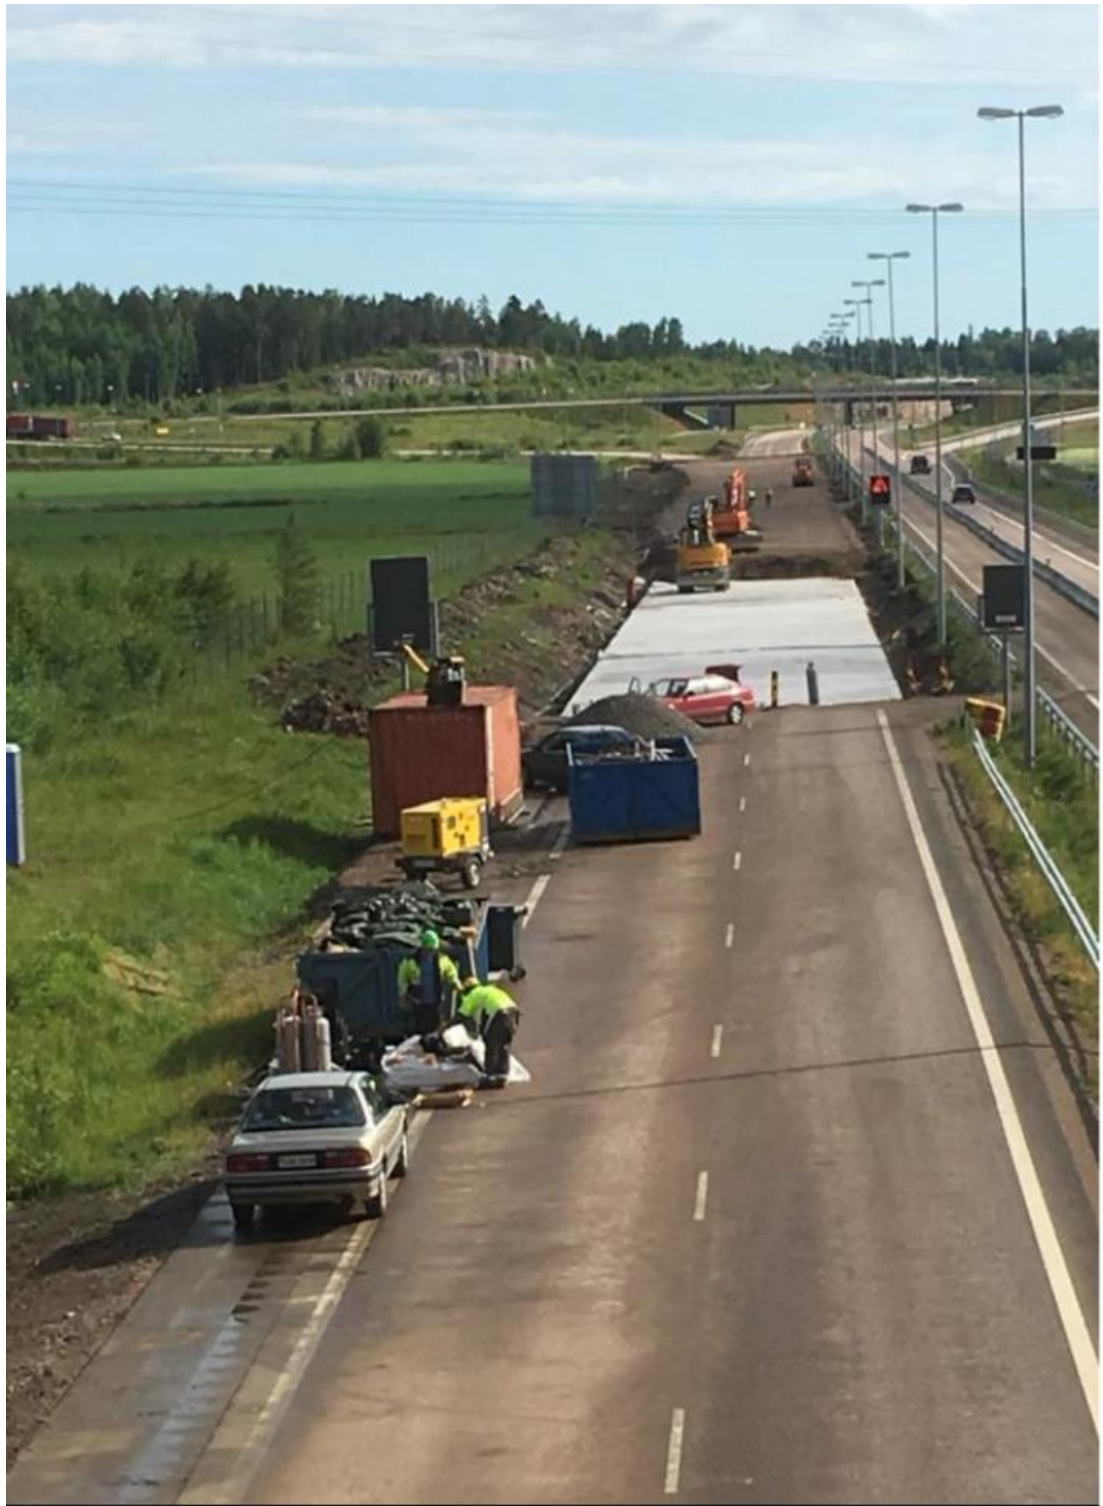
Kuva 7. Kerrosten tekoa laatan päälle.

Ennen kuin kerroksia sai tehdä, oli laatan lujuuden oltava 80 % suunnitellusta lujuudesta. Ensimmäinen laatalle levitetty kerros oli aina vähintään 300 mm paksuinen ja maksimissaan 1000 mm. Laatan päälle levitettiin aluksi suojakerros, jonka maksimi raekoko oli 50...150 mm. Laatalla sai suorittaa koneellista täryjyräystä täryjyrällä vasta, kun vähintään 800 mm kerrospaksuus oli saavutettu. Sitä ohuempia kerrokset tiivistettiin staattisella jyräyksellä. Laatan päällä ei saanut liikkua raskailla koneilla ja niiden päälle ei saanut varastoida mitään. Kerrosten teko eteni tasaisesti kerros kerrokselta (kuva 7) eikä laatan päiden kerrosten välinen korkeussuhde ero saanut olla 1:10 suurempi. (Jakavakerros 2018; Sitomaton kantavakerros 2018.)

Jakava kerros laatan päälle tehtiin 0/90 murskeesta sen laatuvaatimukset olivat InfraRYL:n 21200 mukaiset. Kerrosten materiaalin levityksen hoiti aluksi pyöräalustainen kaivinkone. Kun kerrosta oli saatu levitettyä vaadittu minimimäärä, sen tiivistys aloitettiin täryjyrällä. Kerrosta kasteltiin jatkuvasti traktorin perässä vedettävällä vesisäiliöllä, jotta päästiin vaadittuun tiiveysvaatimukseen. Kerroksen kantavuus ja tiiveys mitattiin levykuormituskokeella ja pudotuspainolaitteella. Mittauksia suoritettiin 100 metrin välein kultakin ajoradalta. (Työmaapäiväkirjat 2018; Jakavakerros 2018.)

Sitomaton kantavakerros tehtiin 0/56 murskeesta. Kantavan kerroksen laatuvaatimukset olivat InfraRYL:n 21200 mukaiset. Vastaanottokoneena murskeelle toimi takymetriohjattu tiehöylä, joka levitti murskeen sitä mukaan, kun sitä tuli työkohteeseen. Samaan aikaan kun kantavaa kerrosta tehtiin, sitä tiivistettiin täryjyrällä ja kasteltiin erillisellä traktorin perässä vedettävällä vesisäiliöllä. Sitomaton kantavakerros tehtiin yhtenä kerroksena suunnitelmien mukaisesti ja sen kerrostiiveys todennettiin levykuormituskokeilla ja pudotuspainolaitteilla. (Työmaapäiväkirjat 2018; Sitomaton kantavakerros 2018.)
