# Viemärin kuvaus ja kuntoarvion tekeminen

Metropolia Ammattikorkeakoulu

Talotekniikka

Insinöörityö

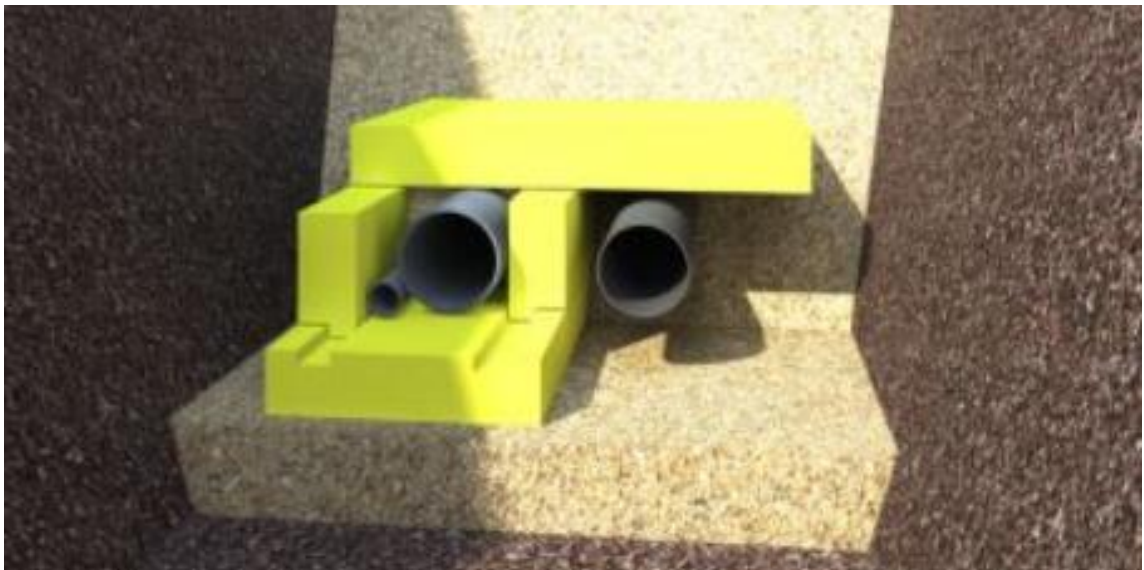
Kuva 7. Finnfoam-putkikotelo [Putkikaivannot]

Routasuojauksista, kuten esimerkiksi kuvan 7 Finnfoam-putkiketeloa, käytetään estämään putken sisässä virtaavan veden jäätymistä. Jäätyminen saattaa aiheuttaa vaurioita putken rakenteisiin tai tukkia viemäriin. [Routa.]

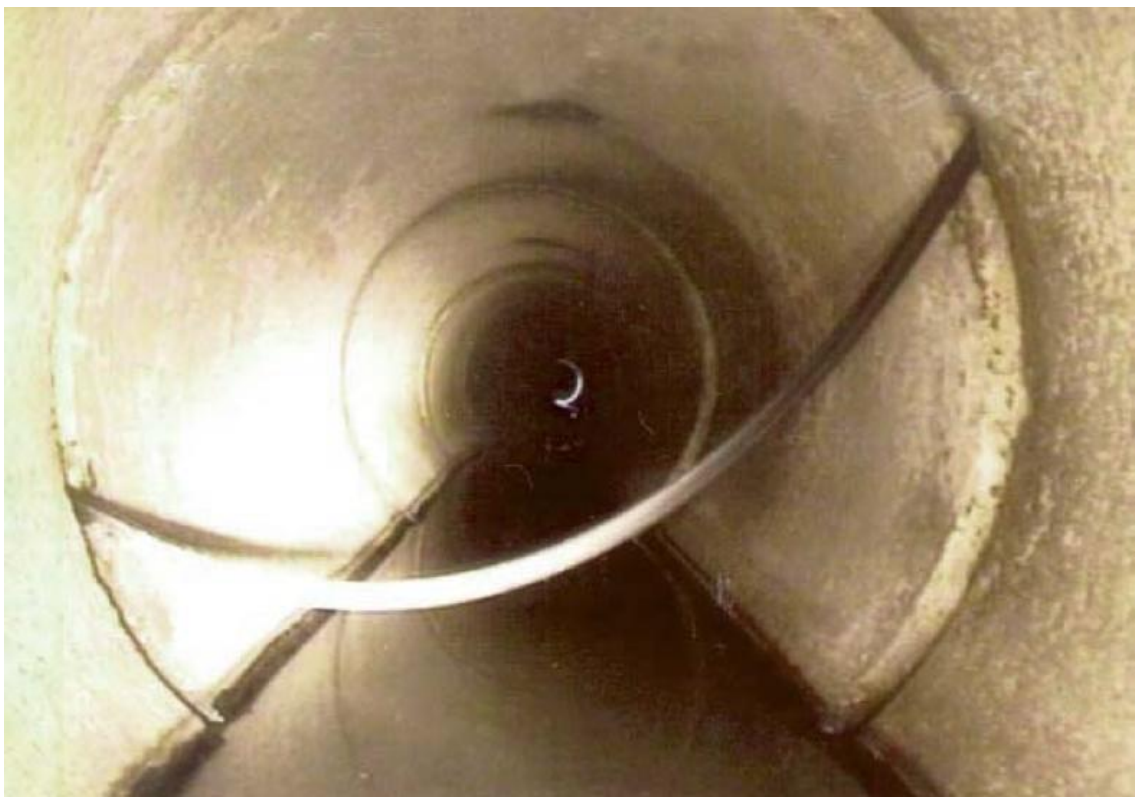
Kuva 11. Irronnut tiiviste [SFS-EN 13508-2 2011: 115]

Kuvassa 11 irronnut tiiviste roikkuu putken puolivälin alapuolella aiheuttaen suuren tukosriskin. Vakavuusluokka 4.

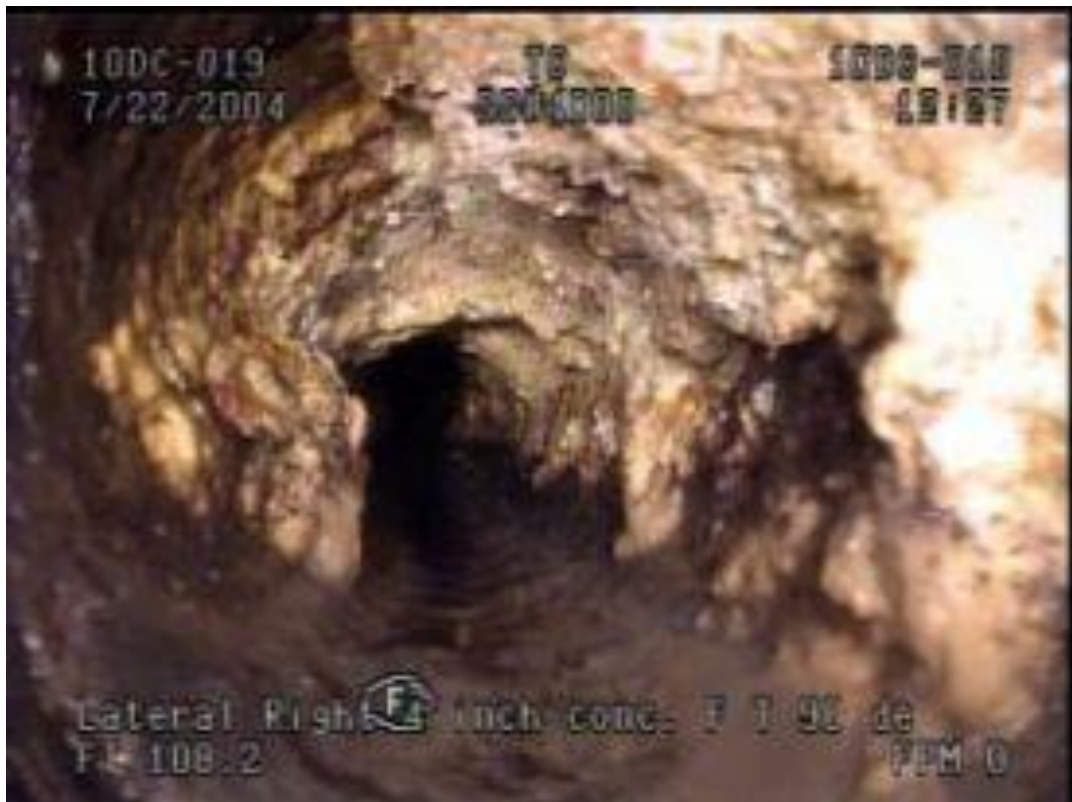
Kuva 12. Rasvatukos viemärissä [Fats, Oil and Grease]

Kuvan 12 viemäri on rasvan hyytymisen seurauksena lähes täysin tukossa. Viemäriin poikkipinta-ala on pienentynyt enemmän kuin 30 % joten kyseessä on luokitus 4, vakava vika.

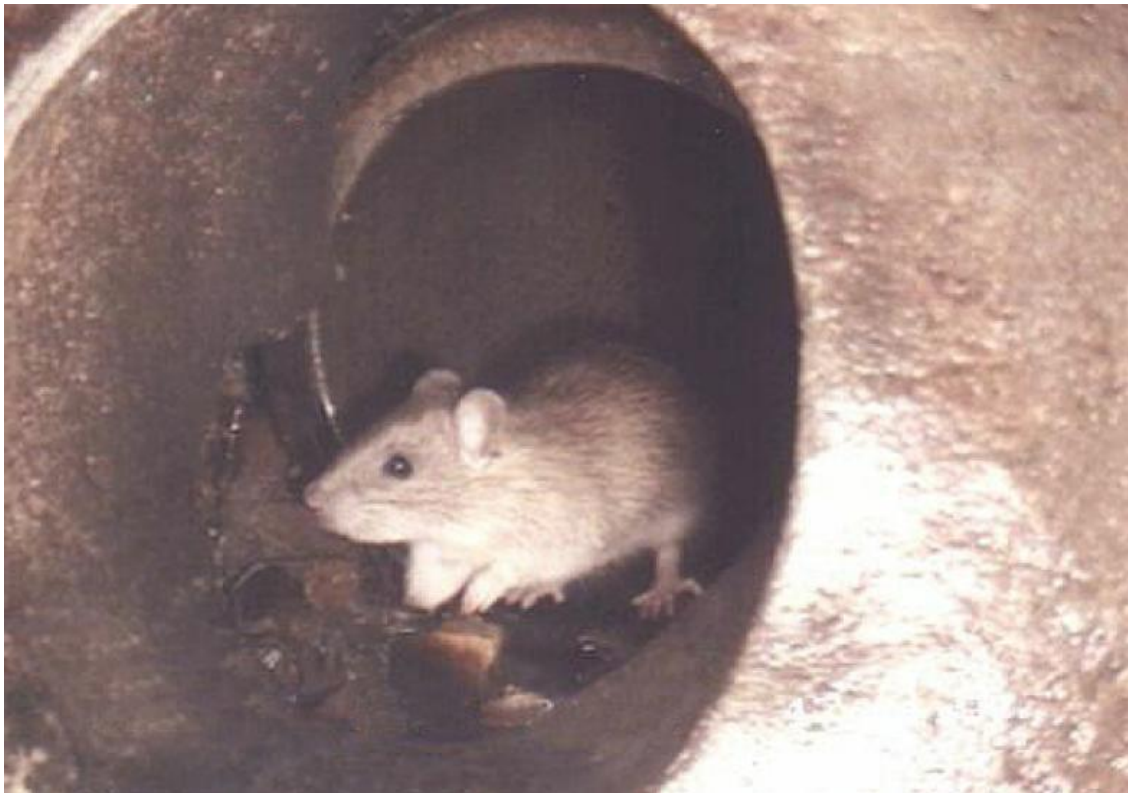
**Kuva 13. Rotta viemäriin sisällä [SFS-EN 13508-2 2011: 129]**

Viemärissä saattaa olla vieraita esineitä ja eläimiä. Kuvassa 13 näkyvä viemärirotta ei aiheuta haittaa viemäriin toiminnalle, mutta havainnolla voi kuitenkin olla merkitystä, koska rotat aiheuttavat kiinteistöihin sisään päästessään useita ongelmia kuten levittävät vaarallisia mikrobeja sekä aiheuttavat rakenteellisia tuhoja syömällä sähköjohtoja ja eristeitä. [Pyrkivätkö rotat sisätiloihin 2014.]

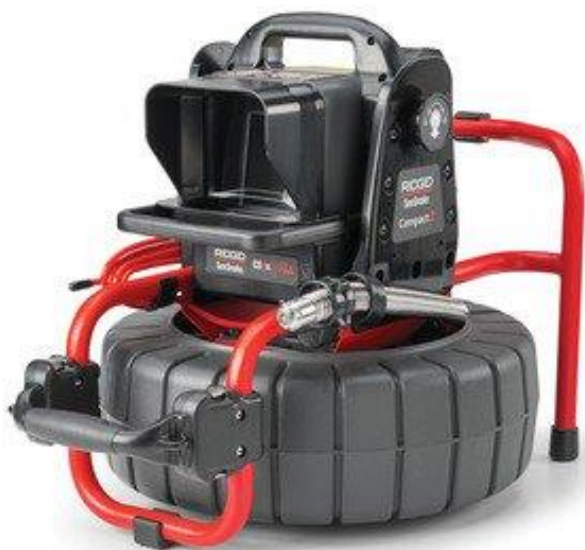
Kuva 15. Ridgis SeeSnake® Compact 2 [SeeSnake® Compact 2 Camera System 2019]

Yrityksen kuvauslaitteena toimii Ridgid SeeSnake® Compact 2 -viemärikamera, jolla pystyy sekä tallentamaan videokuvaa, valokuvia ja ääntä putkistoista.

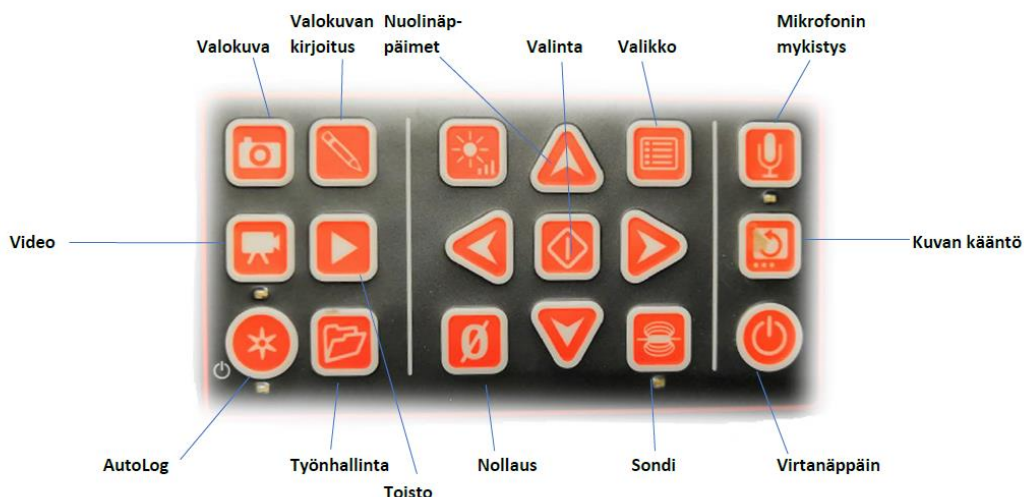
**Kuva 16. Ridgid SeeSnake® 2 -näppäimistö**

Kameraa ohjataan kamerassa kiinteästi olevasta näppäimistöstä tai vaihtoehtoisesti erillisen laitteen kautta, kuten esim. kännykkä tai tablettitietokone. Kuvassa 16 on esitettyinä näppäinten nimet.

Kuvan 16 näppäinten käyttötarkoitukset lueteltuna [SeeSnake® Compact 2 2017: 12–13]:

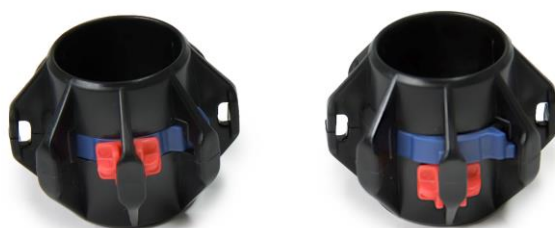
Kuva 17. Putkiohjurit [SeeSnake® Compact 2 2017: 13–15]

Putkiohjureita on eri kokoisia ja niiden avulla kamera keskittää kuvan helpommin putken keskelle. Kuvassa 17 näkyy putkiohjurien lukitustapa, vasemmalla on lukittu ja oikealla lukitsematon putkiohjuri. [SeeSnake® Compact 2 2017: 15]

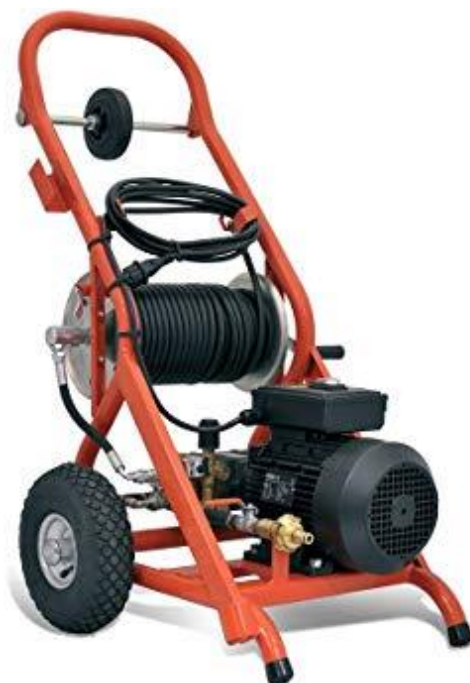
**Kuva 18.** Ridgid KJ-1590 II [KJ-1590 II 2019]

Yrityksellä on käytössään Ridgid KJ-1590 II -huuhtelulaite, joka on sähkökäyttöinen korkeapainehuuhtelija. Korkeapainehuuhtelijalla puhdistetaan viemäri työntämällä letku ensin viemäriin, joka läpäisee tukokset ja sen jälkeen vetämällä takaisinpäin, jolloin se huuhtelee viemäriin puhtaaksi. [KJ-1590 II 2019.]

Korkeapainehuuhtelija on helposti liikuteltavissa työmaalla sen pyörien ansiosta. Käyttöpainehuuhtelijalla on 80 baaria ja letkun pituus 20 metriä. Huuhtelijalla pystytään avaamaan tukokset kätevästi viemäristä ilman rassaamista. Korkeapainehuuhtelu on viemäriputkistolle hellävaraisempi.
