Tampereen raitiotien talvikunnossapitokaluston määrittely

Jere Paloluoma

OPINNÄYTETYÖ
Marraskuu 2019

Rakennusalan työnjohdon tutkinto-ohjelma

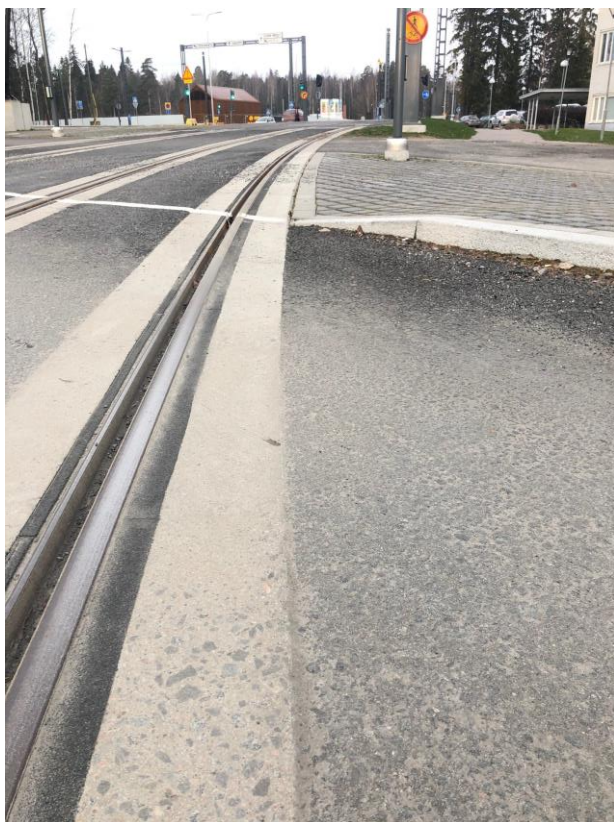
Yksi talvikunnossapidon ongelma kohta on paikoin hyvin lähellä rataa kulkeva reunakivilinja. Tämä esiintyy yleisimmin kohteissa, joissa suojatie menee raitiotielinjan yli, ja jatkaa raiteiden ylityksen jälkeen korotettuna. Tämän tyyppisiä rakenteita on esimerkiksi TAYS:in ohi kulkevalla rataosuudella (KUVA 2).

(KUVA 2.) Reunakivilinja radan lähellä

Rakenne on toteutettu niin, että reunakivi on upotettu kulkemaan kiskon selän korkeudessa rataosuudella, mutta alkaa nousemaan ylös melkein heti radan ylityttyään. Tästä johtuen rataa auratessa auralaite saattaa osua reunakiveen, ja näin ollen vaurioittaen rakennetta tai auralaitetta.

Aiemmin esitelty reunakiven nousu (Kuva 2.) on auraamisen kannalta erittäin hankala. Reunakivi alkaa nousta niin lähellä rataa, että kulkiessa kiskopyörillä auralaitteen kanssa, reunakiven ohi pääsee vain auralaitetta nostamalla.

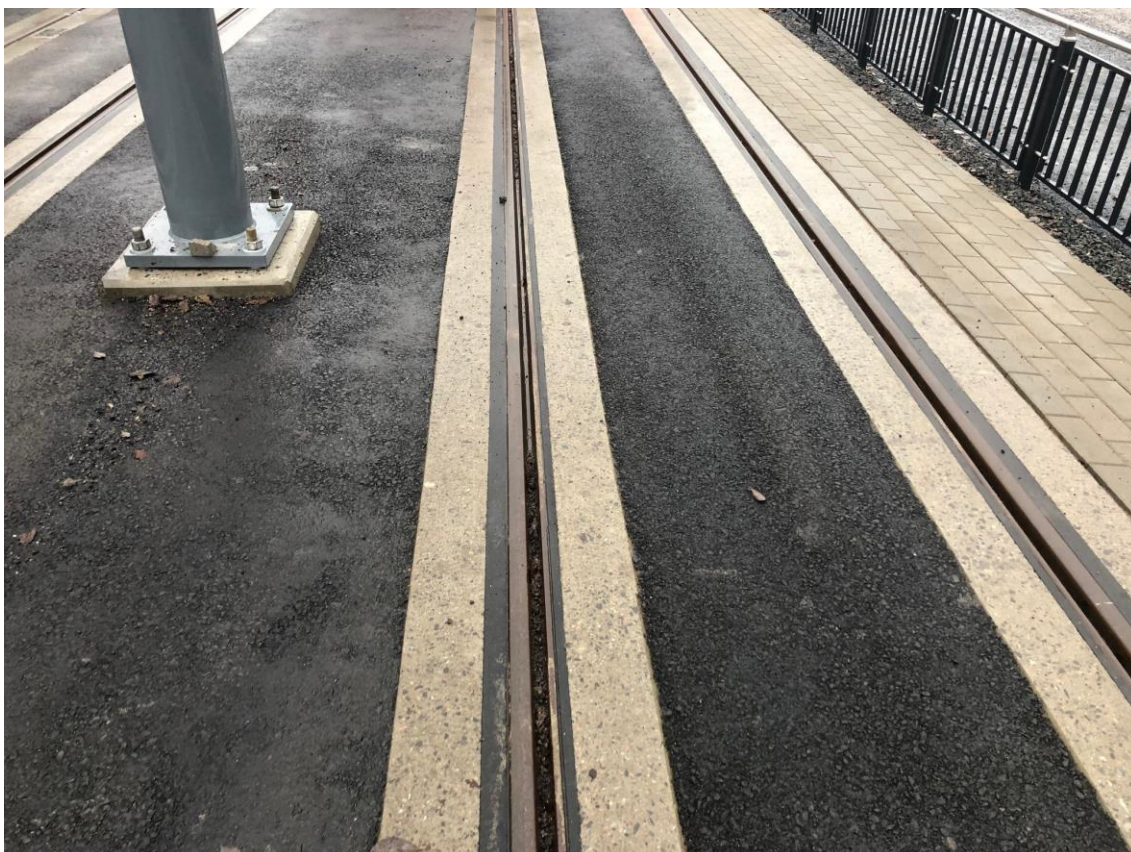
Toinen ongelma kohta on lähelle rataa pystytetyt pylväät, ja niiden perustukset. Pylväsperustuksia on kiintoraidelaattojen yhteydessä joko laatan ulkoreunassa, tai raiteiden välissä. (Kuva 3)

KUVA 3. Raiteet ja pylväasperustus Hervannassa.

Paikoin pylväasperustukset sijaitsevat erittäin lähellä rataa, jolloin kolhimisen riski auruksen aikana on suuri. Pylväiden käyttötarkoitus vaihtelee, joidenkin toimiessa valaisinpylväinä, ja joidenkin kannatellessa ajojohtimia. Yhteistä pylväille kuitenkin on se, että niiden sijainnin muuttaminen ilman mittavaa työtä ei ole enää mahdollista.

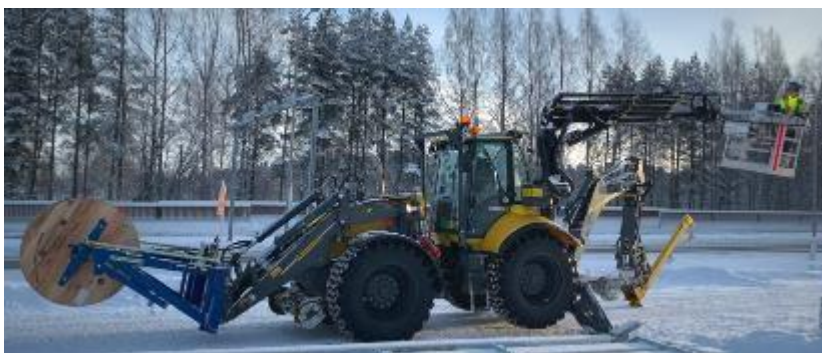
Lännen 8800K on runko-ohjattu kiskopyörätraktori, joka on hankittu hankkeelle jo rakennusvaiheessa NRC Group Finland:in toimesta. Se on rekisteröity moottori-työkoneeksi ja sillä on rakennusvaiheessa tehty sähköratatöitä, tavarantoimitusta sekä työnaikaisia lumitöitä. Kone siirtyi TRO:n omistukseen vuonna 2021, ja se on kunnossapidon peruskone, jolla pyritään hoitamaan talvikunnossapidon tarvittavat toimenpiteet. Näitä toimenpiteitä ovat urakiskon puhdistaminen, raidealueen harjaaminen, lumityöt sekä pysäkkien ja sekaliikenneosuuksien hiekoitus.

KUVA 4. Lännen Kaivin 8800K Raitiotietyömaalla (Kunnossapitoallianssi n.d.)

Lännen 8800K:ssa on luokkansa vahvin runkorakenne, etukuormain ja takakai-
vin. Traktorin huippunopeus on 46 km/h, ja sen voimanlähteenä toimii 127 kW:n
4-sylinterinen dieselmoottori, jonka laaja maksimiväännön alue mahdollistaa te-
hokkaan ja taloudellisen työskentelyn matalilla kierroksilla. Lännen 8800K kai-

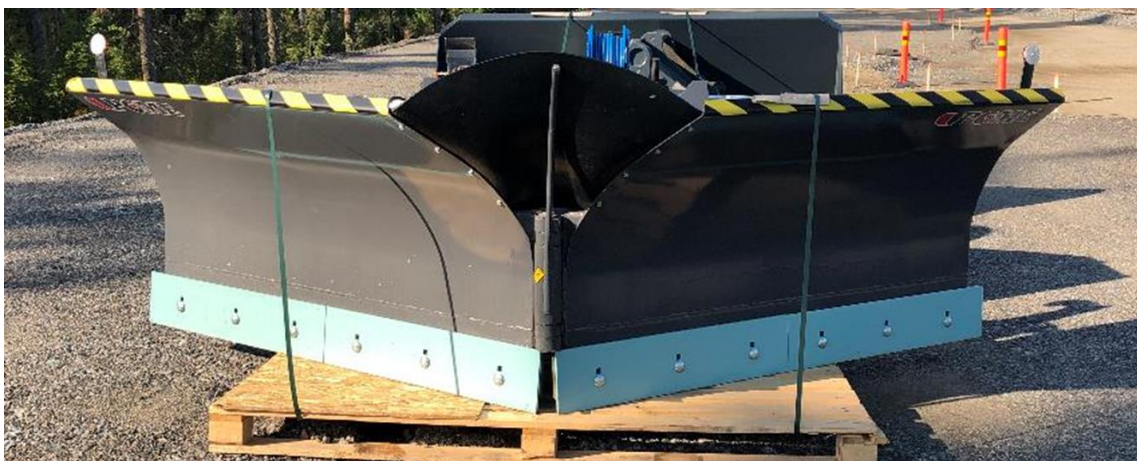
Kunnossapitoallianssilla on tällä hetkellä yksi nivelaura, joka on hankittu kiskopyörätraktorin yhteydessä. Aura on nivelaura, joka kiinnittyy etukuormaajaan. Auran malli on POME360, valmistajana POME. Auran suurin aurasleveys on 3600 mm, kapein aurasleveys 3000 mm ja auran siiven korkeus on 1000 mm. (POME A)

KUVA 5. Nykyinen nivelaura (Kunnossapitoallianssi n.d.)

Nykyinen aura on todettu riittämättömäksi yksinään tulevan radan talvikunnossapitoon. Aurattavan väylän suurin leveys on paikoin jopa yli 11000 mm, ja tehokkaan aurauksen määritelmässä väylä on oltava kokonaan aurattuna lumesta jo kahdella ajokerralla. Tämän johdosta auran ihanteellinen leveys olisi vähintään 5500 mm.

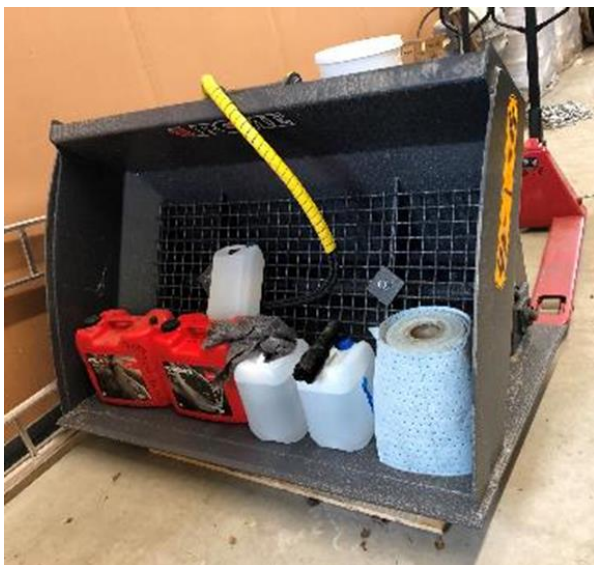
Kunnossapidolle on hankittu hiekoituskauha, jonka saa liitettyä kiskopyörätraktorin takakaivimeen. Hiekoittimen on valmistanut POME, ja sen kapasiteetti on 700 litraa. Hiekoituskauhan kokonaisleveys on 1650 mm, josta hiekoitusleveys on 1400 mm, kauhan korkeus 1000 mm, syvyys 900 mm ja kokonaispaino tyhjänä 520 kg. (POME B)

KUVA 6. Kunnossapidon hiekoituskauha. (Kunnossapitoallianssi n.d.)

Hiekoituskauhassa on vakiovarusteena kiviaineksen murskain, sirotinakseli jonka pyörintänopeus on säädettävissä, kivilevy jousikuormituksella, suojaverkko sekä voimansiirron ketjuvedon automaattinen kiristys. Hiekoituskauhaan on mahdollista saada lisävarusteina lautashiekoitin, jonka avulla hiekoitusleveys on säädettävissä kolmesta metristä kahdeksaan metriin asti. (POME C)

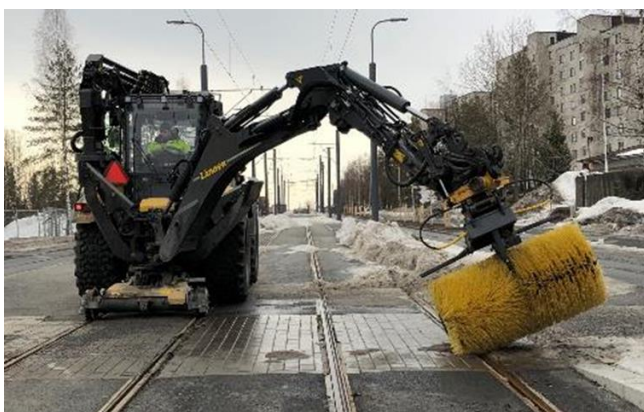
Takaharja on puomiharja, joka kiinnittyy kiskopyörätraktorin takakaivimeen. Takaharjan halkaisija on 700 mm, ja harjasten valmistusmateriaali on nylon. Takaharjassa on mahdollista säätää pyörimisnopeutta, sekä vaihtaa harjan pyörimissuuntaa. (POME D)

KUVA 7. Suojatien ja raiteiden putsaamista takaharjalla (Kunnossapitoallianssi n.d.)

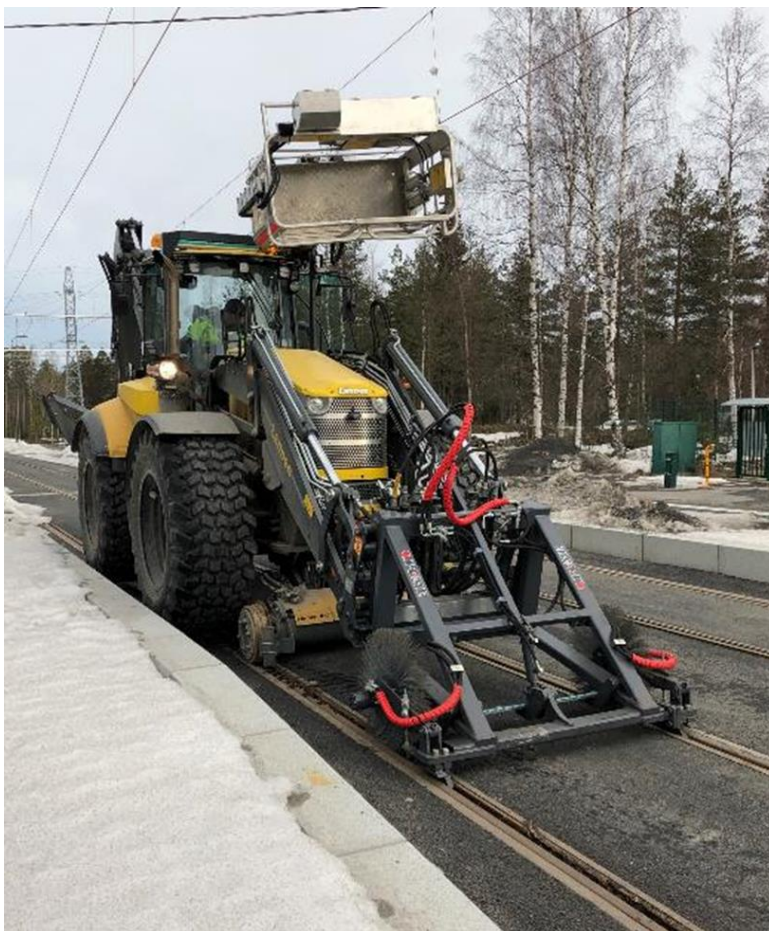
Uraputsari on prototyyppi, ja sitä kehitetään jatkuvasti. Uraputsarin on valmistanut POME. Tällä hetkellä uraputsarissa on kaksi pyörivää teräsharjaa, polanneterä sekä urakiilat.

KUVA 8. Uraputsari kiinnitettynä etukuormaajaan (Kunnossapitoallianssi n.d.)

Uraputsarin urakiila uppoaa urakiskon uraan, joka estää jään ja polanteiden muodostumisen kiskojen päälle. Mikäli polanne on jo muodostunut, saadaan se kai-verrettua pois kiilan avulla. Urakiila sekä kiilan stoppari on mahdollista vaihtaa.

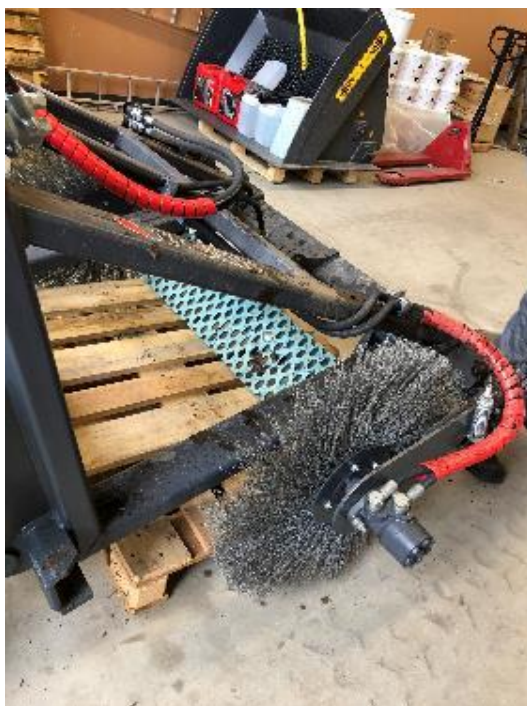
Harjasten ja urakiilojen välissä on polanneterä, joka kulkiessaan puhdistaa raiteiden välissä mahdollisesti olevan lumen, jään sekä irtoroskat. Polanneterä on kiinnitetty viistoon kulkusuunnasta poispäin, eikä se täten kohdista suurta voimaa maan pintaan, tästä syystä uraputsari ei sovellu sellaisenaan lumen ja jään au-raukseen, vaan polanteiden poiston apuvälineeksi.

KUVA 9. Uraputsari, sen harjakset sekä polanneterä. (Kunnossapitoallianssi n.d.)

Uraputsarissa on pyörivät teräsharjakset molemmilla puolilla (Kuva 9), joilla saadaan putsattua urakiskon urat, joihin kerääntyy ajan myötä kiviä ja muuta roskaa. Teräsharjasten hyvänä puolena on se, että se puhdistaa urakiskon erinomaisesti. Teräsharjasten huono puoli on se, että ne voivat vahingoittaa urakiskon ympärille asennettua kumia, jonka tarkoituksena on vaimentaa raitiovaunun kulkiessa kiskoista aiheutuvaa ääntä ja tärinää (Kuva 10).

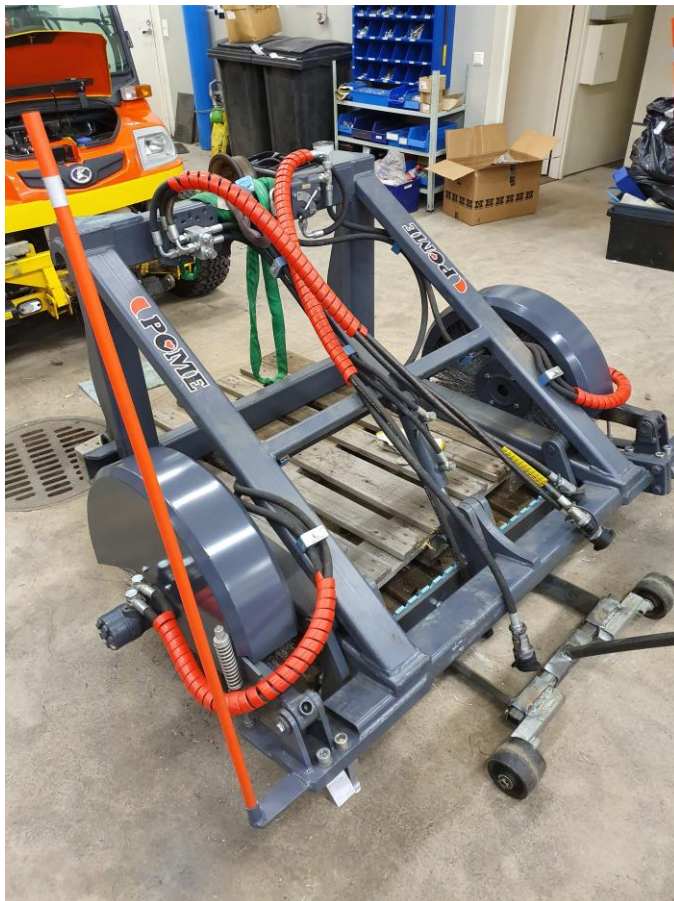
Uraputsarin prototyypin koeajoilla hankittujen tietojen perusteella uraputsari päivitettiin syksyllä 2019. Teräsharjasten ympärille lisättiin metalliset lokasuojat, urakiilan muotoilua parannettiin sekä putsarin uloimpiin nurkkiin lisättiin heijastimin varustetut ulottumakepit. (Kuva 11)

KUVA 11. Uraputsarin päivitetty malli (Kunnossapitoallianssi 2019)

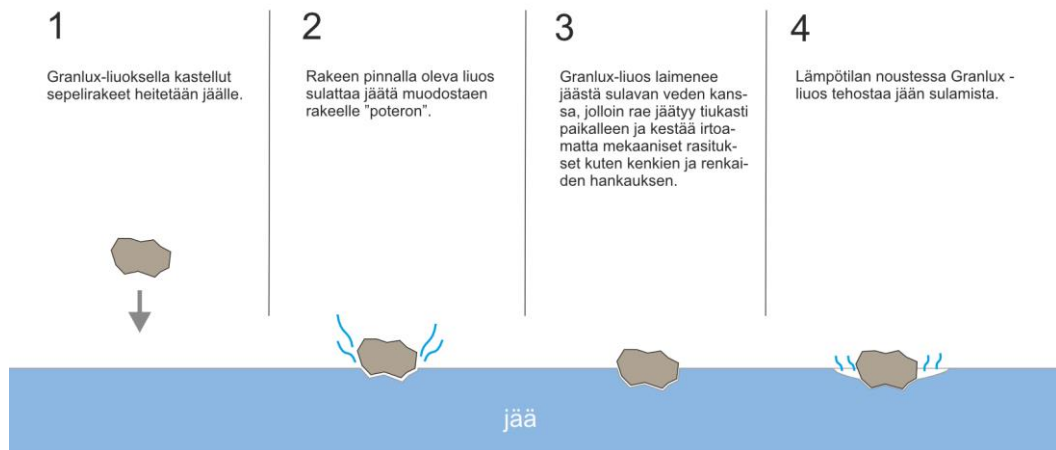
Suomessa on kehitetty ja patentoitu GranLux jäänmurtaja, joka on biohajoava sepelirae, mihin on imeytetty jäätä sulattavaa nestettä. Alla olevassa kuvassa on selitetty GranLux jäänpoistajan toimintaperiaate (Kuva 12). GranLux sepelirae ei sulata jäätä kokonaan, vaan se sulattaa jäähän kolon sepelirakeelle, johon sepelirae jää hiekoitushiekan tavoin. GranLux jäänmurtaja toimii siis myös hiekoituksessa.

KUVA 12. GranLux rakeen toimintaperiaate (HPP Europe)

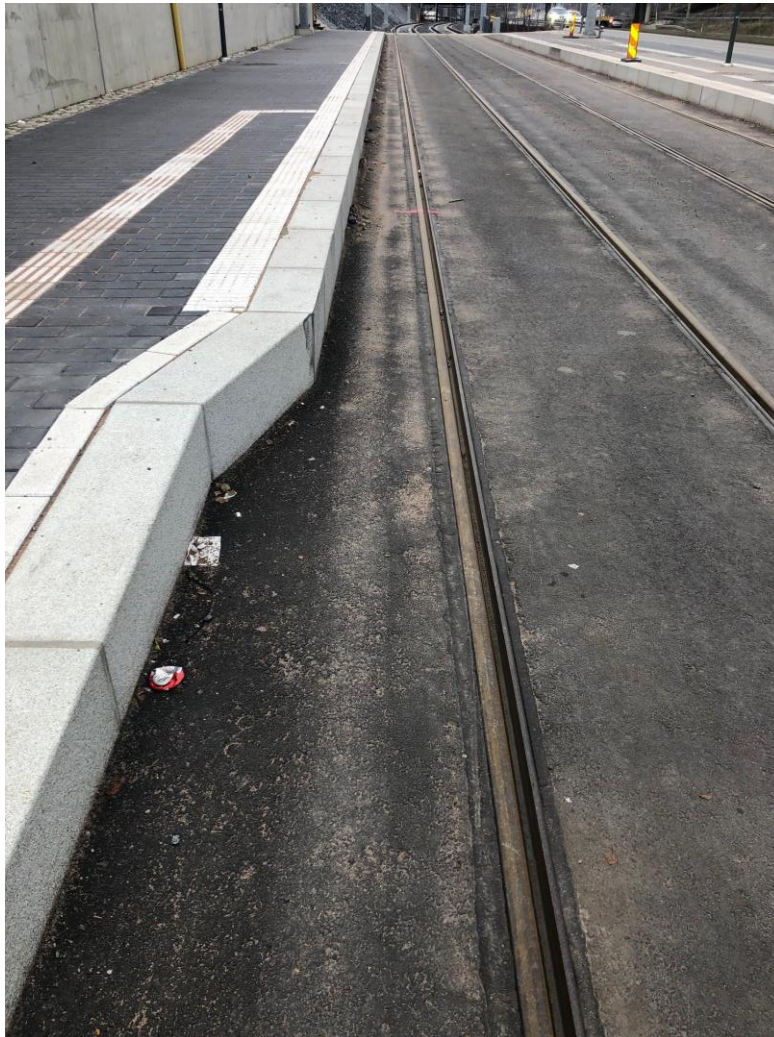
Pysäkkilaiturilla reunakivilinja tekee pienen mutkan (Kuva 13), joka hankaloittaa aurausta. Pysäkkialueiden radan puoleinen alue täytyy aurata aivan pysäkin reunakiven vierestä, joten riski vaurioittaa reunakivilinjaa kasvaa. Auran tulisi kulkea aivan reunakivessä kiinni kuitenkin niin, ettei tästä koidu haittaa kalustolle tai rakenteille.

KUVA 13. Turtolan pysäkkilaituri

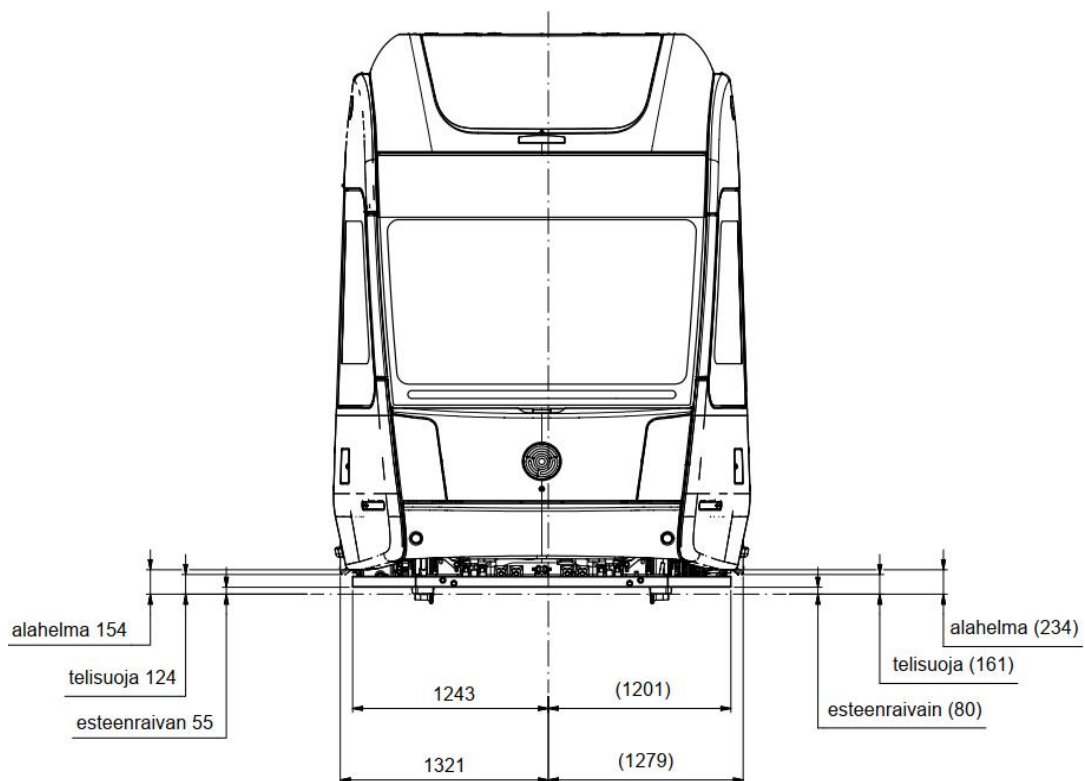
Liite 2. Raitiovaunun alahelman ja telin mitoitus uutena ja kuluneena. (Kunnossapitoallianssi)
