Lääkäreiden talon käyttötarkoituksen muutos

OPINNÄYTETYÖ
Joulukuu 2019

Rakennusarkkitehdin koulutus

Törnävän sairaalan alueella sijaitsee kolme lääkäreiden taloa, joista yhteen suunniteltiin käyttötarkoituksen muutos. Alun perin lääkäreiden asuntona ja myöhemmin lasten- ja nuorisopsykiatrian käytössä olleesta rakennuksesta suunniteltiin nykypäivän tarpeita vastaava pienkerrostalo.

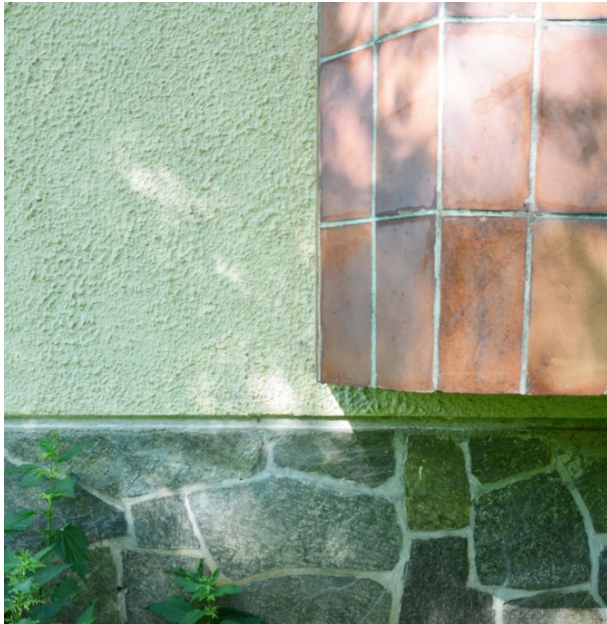
KUVA 11. Julkisivumateriaaleja sokkelin, erkkerin ja ulkoseinien kohdalla (Laura Hakola)

50-luvun selkeitä piirteitä on nähtävillä lääkäreiden talojen julkisivuissa. Keskenään lähes samankaltaisten lääkäreiden talojen julkisivuissa on norsunluunväristä rappausta ja luonnonkiviverhoilua. Alilääkäreiden talon (TK) erkkerit ovat puuverhoiltuja, kun taas lääkäreiden taloissa (TI ja TJ) erkkerit on verhoiltu tiili-laatailla. Ikkunan karmit ja puitteet ovat väriltään tummanruskeita, ja niitä reunustaa valkoiseksi rapattu kehys. Ikkunat on uusittu, mutta ne ovat korvattu vastaavanlaisilla ikkunoilla 90-luvun käyttötarkoituksen muutoksessa (Rakennusselostus 1999, 25). Pienet lähekkäin olevat ikkunat tukevat vaakasuuntaista ideologiaa. Pääsisäänkäynneillä on näyttävät puiset ovet. Parvekkeet ovat sisäänvedettyjä ja niissä on sirot metalliset pinnakaiteet. Vesikattomateriaalina toimii tiili.

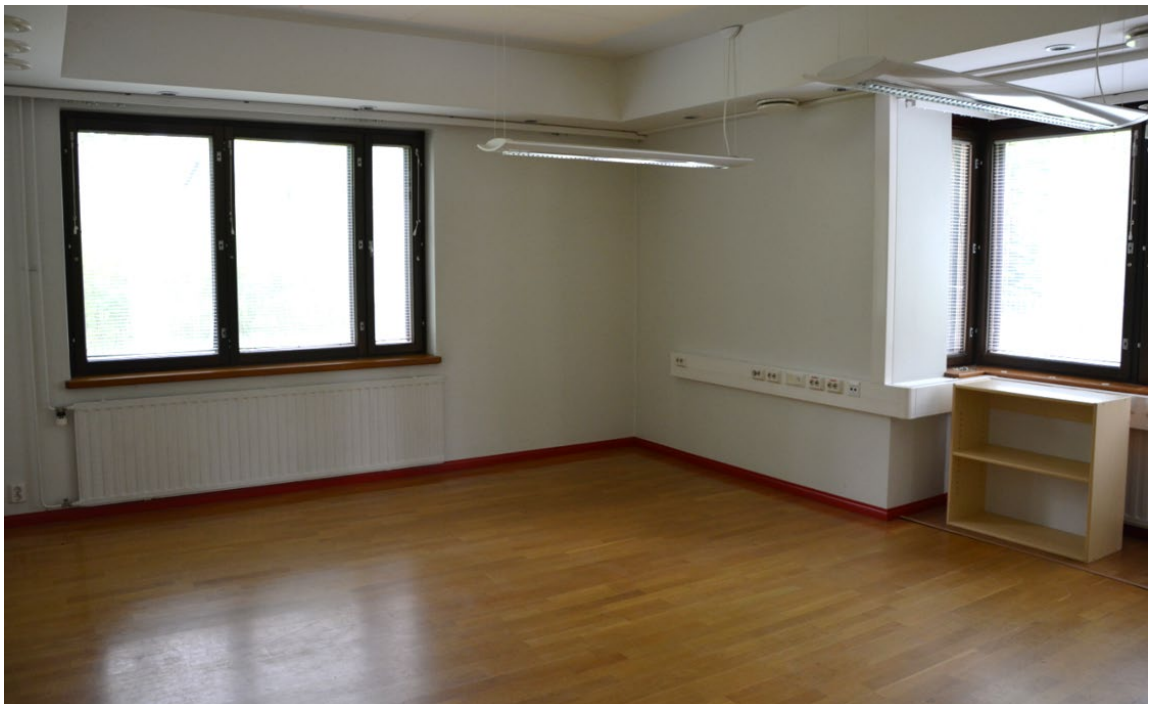
KUVA 14. Tammiparketti on alkuperäistä, mutta lattialistat on jälkeempään vaih-
dettu tai maalattu (Laura Hakola)

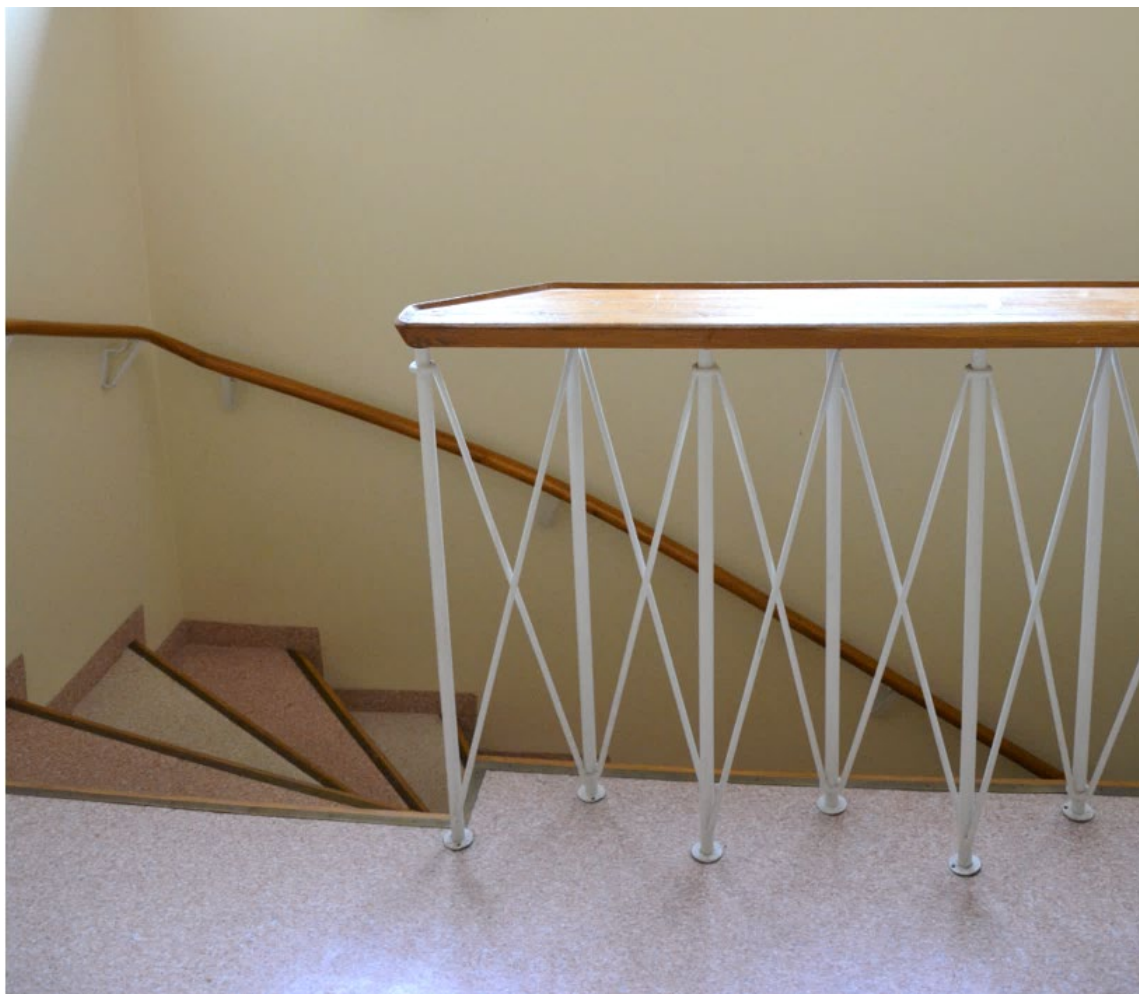
KUVA 15. Porraskaide on alkuperäinen, mutta muovimatot on myöhemmin lisätty portaisiin ja lattiaan (Laura Hakola)

Lääkäreiden taloista löytyy hienoja yksityiskohtia. Kaikkien talojen jokaisesta
asunnosta löytyy tulisijat, jotka ovat hienoja, aikaansa edustavia yksityiskohtia.
TJ-talon yläkerran aulatiloiissa on 50-luvulle tyypillinen siksak-kuvioinen, valkoi-
nen pinnakaide, jonka käsijohde on puinen. Muissa taloissa (TI ja TK) porraskai-
teet eivät ole alkuperäisiä yhdyskäytävämuutoksen takia, mutta ne on tehty sa-
man tyylliseksi kuin alkuperäiset kaiteet.

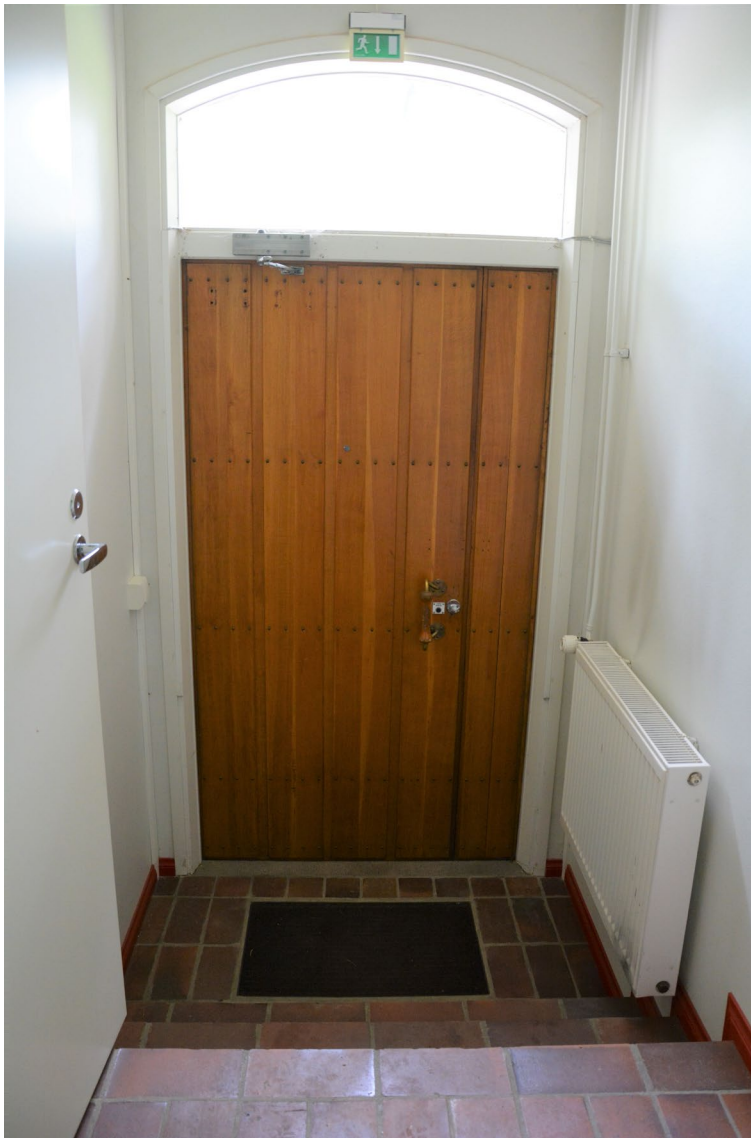
KUVA 22. Tuulikaappi (Laura Hakola)

Ensimmäinen kerros olisi vaikeaa toteuttaa esteettömästi. Ulkoportaiden lisäksi porrasaskelmia on myös pääsisäänkäyntien tuulikaapeissa. Maanpinnan ja ensimmäisen kerroksen lattian välinen tasoero on 1050 mm. Jos tuulikaapissa ei olisi portaita ja esteettömyys voitaisiin toteuttaa kattamattomalla 5%:n luiskalla asetusten mukaisesti (Ympäristöministeriö 241/2017 §2).

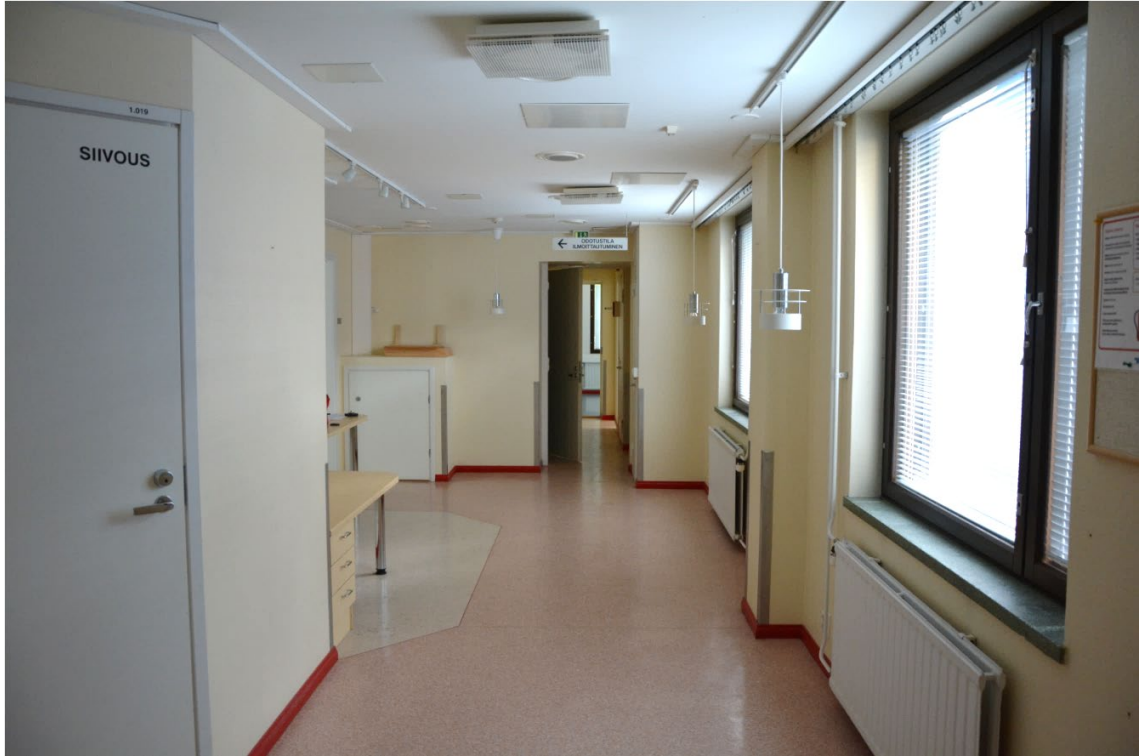
KUVA 26. Uusien toimistotilojen kohdalla alkuperäistä on vain ikkunapenkit. Muovimatot, lasikuitutapetit, maalatut rappauspinnat, alakatot sekä uusitut ikkunat ja lämmityspatterit ovat 90-luvulla tehtyjä muutoksia (Laura Hakola)

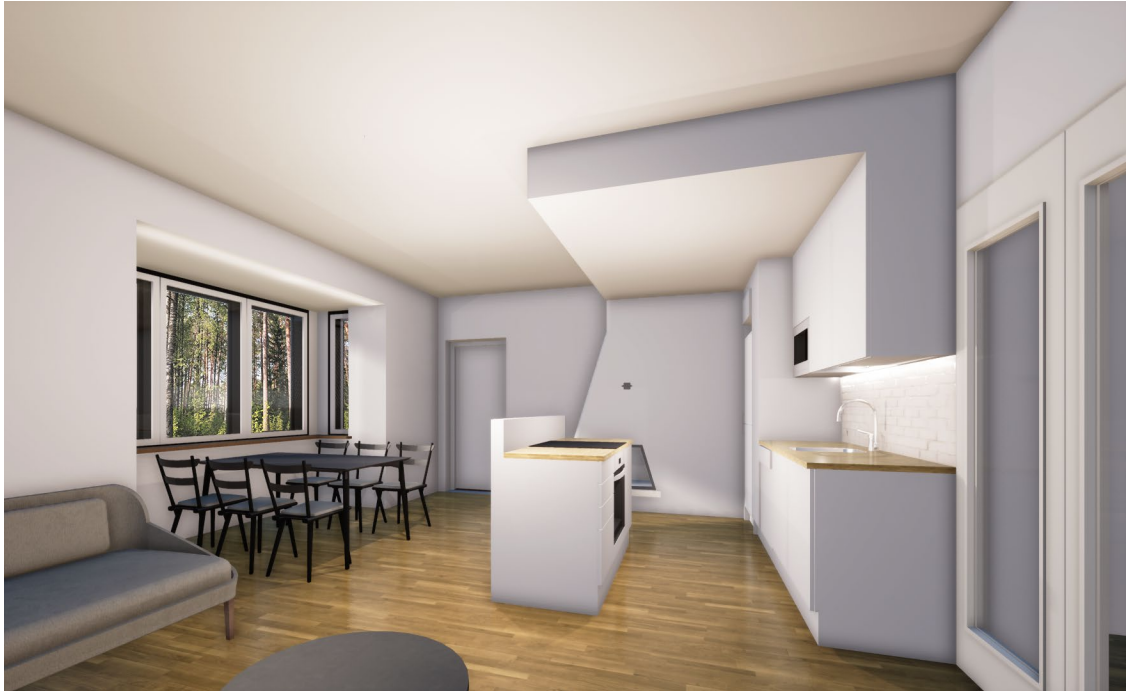
KUVA 27. Havainnekuva asunnon 2 keittiöstä ja olohuoneesta (Laura Hakola)

Havainnekuvia asuntojen tupakeittiöistä on liitteessä 3 ja 4. Asunnon 2 keittiössä on ilmanvaihtojärjestelmään liitetty kattoliesituuletin, minkä vuoksi alakatto vie

ison pinta-alan keittiön yläpuolelta (kuva 27). Asunnossa 3 (liite 4) ei ole niin massiivista alakattoa, koska liesituuletin on integroitu lieteen ja ilmanvaihdoksi riittää huoneistoilmaan poistava järjestelmä.

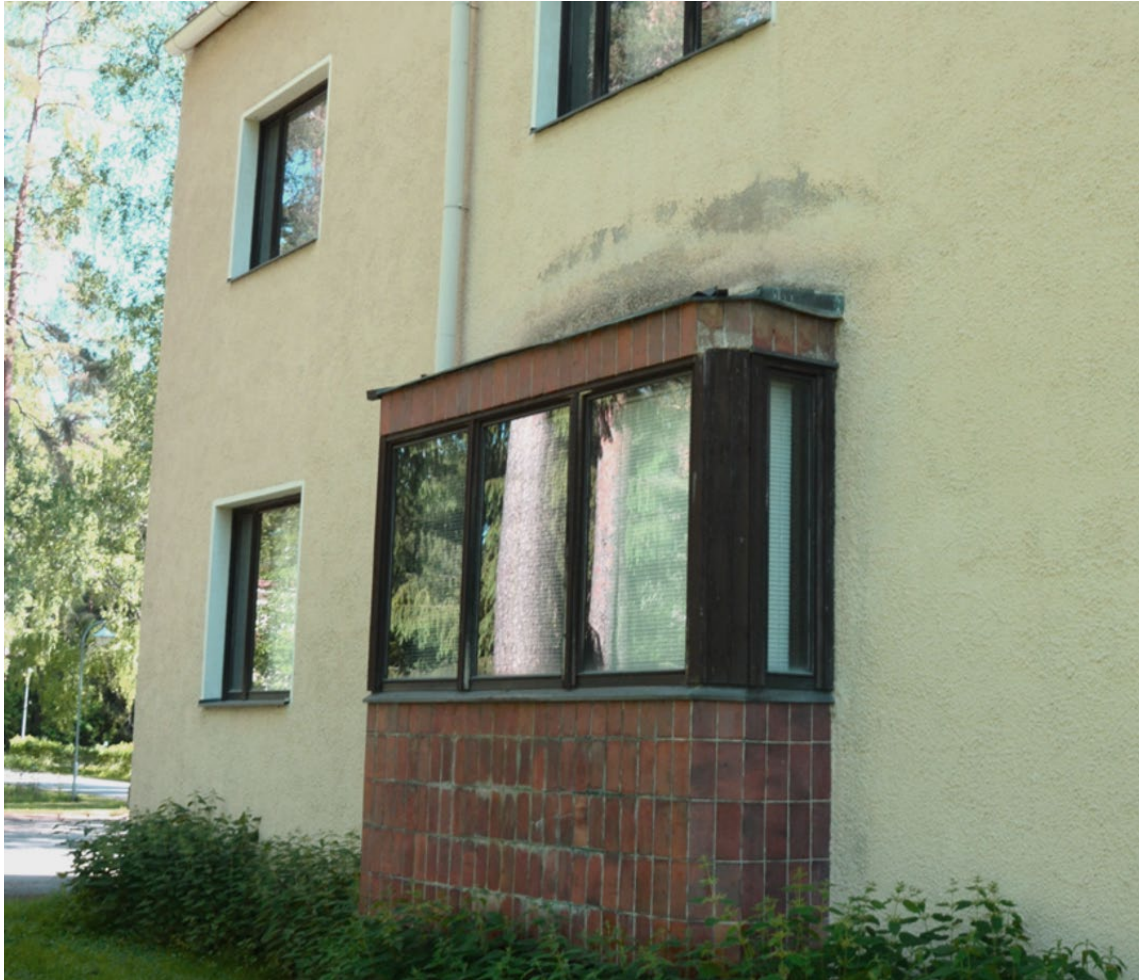
KUVA 28. Erkkerin tiililaattojen ja rappauksen vaurio (Laura Hakola)

Länsipuolen erkkeri vaatii kunnostusta ja sen yläpuolisen rappauksen vaurioitumisen syiden selvitystä. Vaurio saattaa johtua erkkerin katolle jäävästä lumesta ja vedestä, jotka osuvat suoraan seinän rappaukseen matalan suoja Pellin vuoksi. On myös mahdollista, että katolta tuleva vesi ei ole päätynyt vesikouruihin vaan tippunut erkkerin katolle ja siitä roiskunut rappaukseen. Myös laatoituksissa on havaittavissa kosteusvaurioita, jotka voivat johtua erkkerin katolta valuvasta vedestä. Itäpuoleinen erkkeri näyttää päällisin puolin hyväkuntoiselta, mikä johtuu siitä, että se on säästynyt lännestä ja lounaasta tulevalta viistosateelta. Suomessa viistosateen vaikutus on voimakkain lounaan suunnasta. tavallisesti rannikolta tuulee ja sen mukana tuoma sade vaikuttaa rakennuksiin näin merkittävästi.

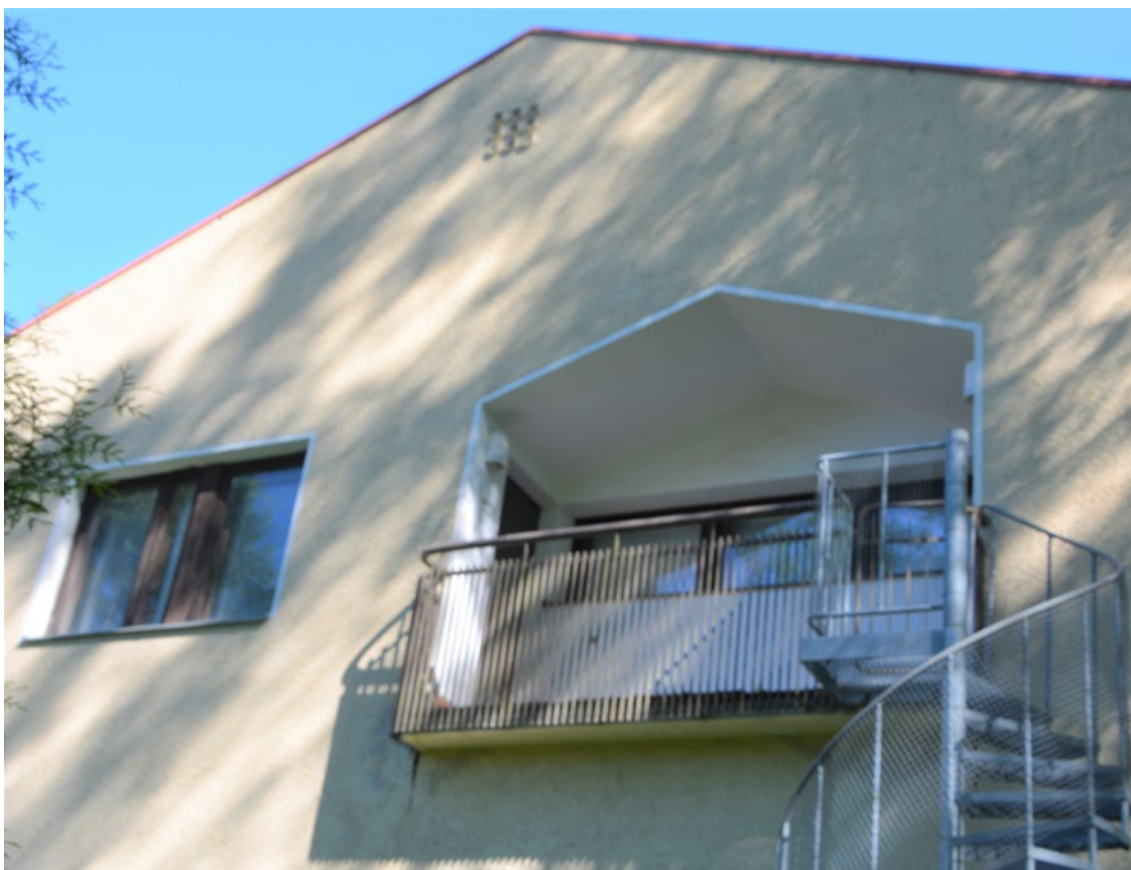
KUVA 29. Parvekkeen reunassa näkyvä rappausvaurio (Laura Hakola)

Parvekkeilla ei ole vedenpoistoa, mikä aiheuttaa veden valumisen suoraan parvekkeen reunalta rappaukseen. Erilaisia vedenpoistovaihtoehtoja tulee tutkia tarkemmin. Vettä ei voi ohjata suoraan mistään parvekkeen reunan kohdasta, sillä seurauksena tulee olemaan parvekelaattaan kohdistuvat kosteusrasitukset. Huomaamattomilla poistoputkilla ja pellityksillä voisi asian mahdollisesti korjata.

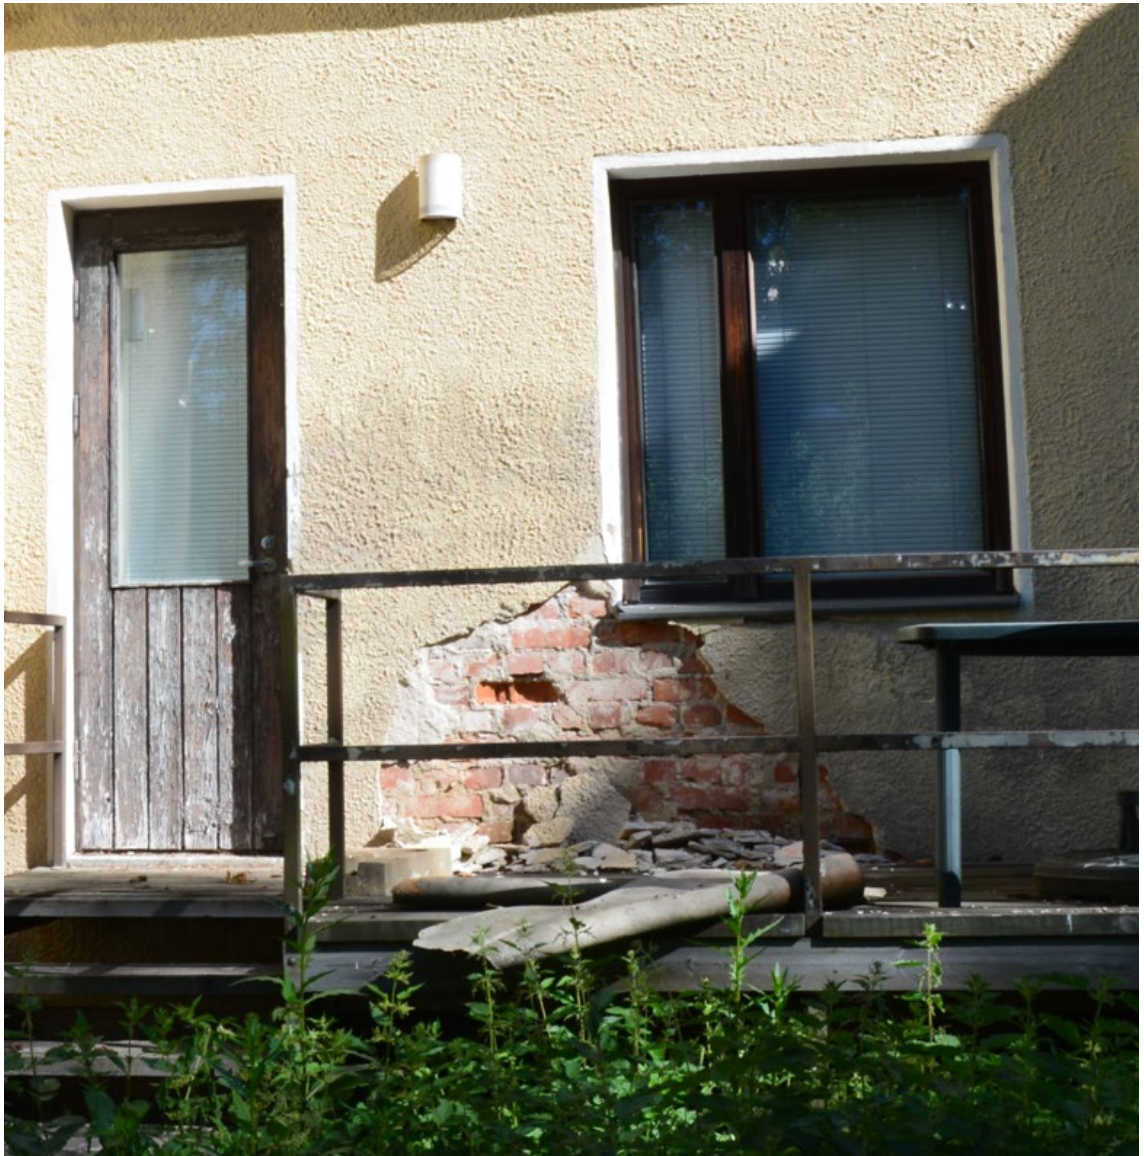
KUVA 30. Terassin kohdalla oleva rappausvaurio (Laura Hakola)

Rappausvaurio on edennyt terassin kohdalla pitkälle. Sen syinä ovat voineet olla katolta tullut vesi, joka on roiskunut terassilta seinille. Myös lumen kasaantuminen ja sulaminen terassilla on saattanut olla vaurion syynä. Vaikuttaa myös siltä, että vesi on tippunut vesipeltien reunoista suoraan seinään, koska molemmilla puolilla ikkunan alapuolella on vaurioitunutta rappausa. Vaurio on saattanut jatkua pitkään ja siksi se on ehtinyt edetä isoksi vaurioksi. Vesi pääsee rakenteen sisään vaurioituneista kohdista ja etenee yhä laajemmalle alueelle.

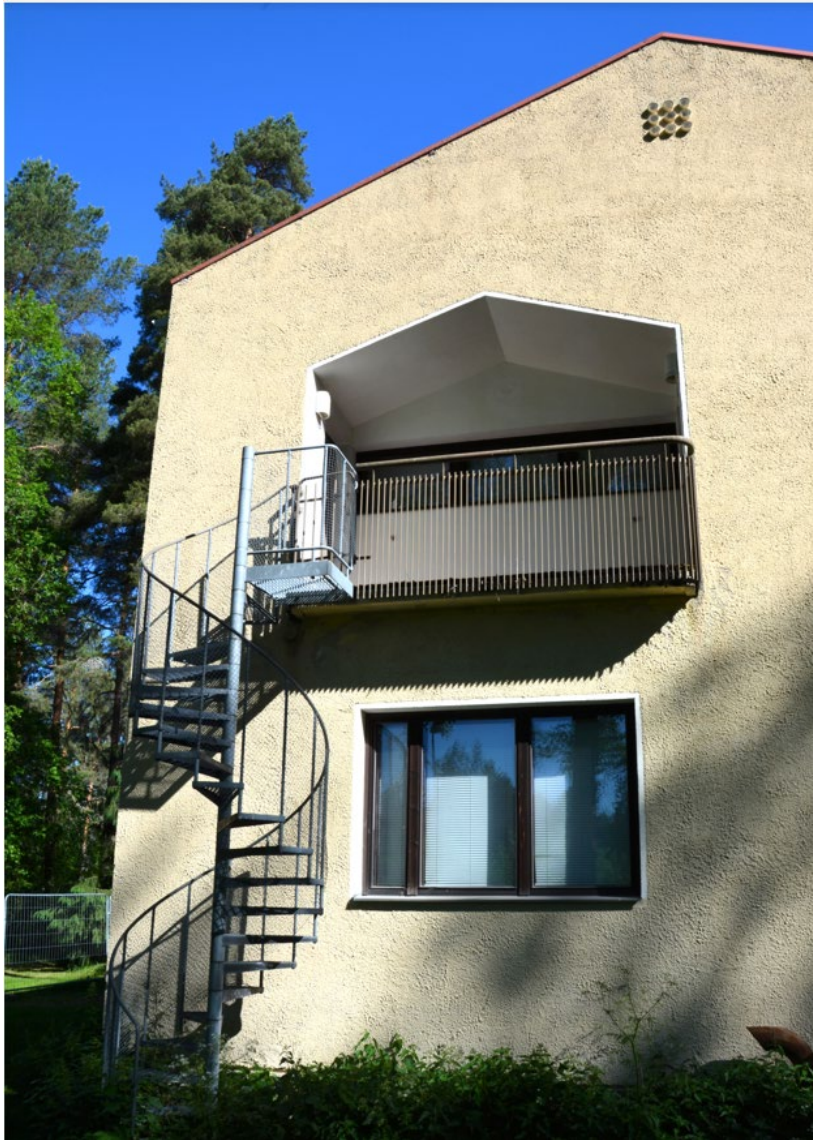
KUVA 31. Nykyinen hätäpoistumisporras (Laura Hakola)

siirtyä laitospöytöstä asuinköyttöön, voidaan hätäpoistumisreitteinä käyttää kevyempää ratkaisua. Parvekkeen puoleisella piha-alueella ei ole pelastustietä, mistä johtuen makuuhuoneista parvekkeiden kautta tulee olla itsenäinen hätäpoistumismahdollisuus (Ympäristöministeriö 848/2017 §33). Aukaistava hätäpoistumistikkas soveltuu tähän parhaiten (Sadex n.d.), koska se on julkisivujen kannalta melko huomaamaton ratkaisu (liite 6). Hätäpoistumistikkaiden asentamisessa tulee kiinnittää erityistä huomioita siihen, ettei rappaus ala vaurioitumaan tikkaiden kiinnityskohdista.

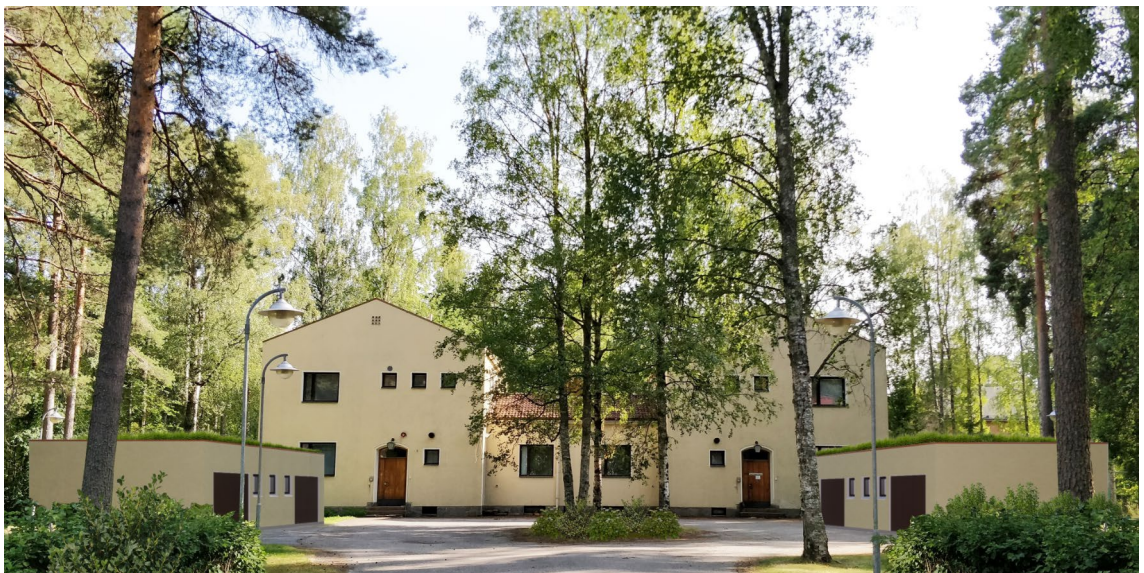
KUVA 32. Autotallit (Laura Hakola)

Autotallit sijoittuvat niille merkityille rakennusaloille, mutta symmetrisen sijoittumisen täyttymiseksi rakennusalueella 3 sijaitseva autotalli 3 ylittää rakennusalan rajan. Autotallien tyyli mukailee päärakennusta ulkoseinien pintamateriaalien, ikkunoiden ja ovien suhteen (liite 8). Ulkoseinät ovat puurunkoisia ja niiden verhouksena on paksurapattu tiili. Tiiliverhoilu rapataan samaan tapaan kuin päärakennuskin on tehty. Päärakennuksen julkisivujen vaurioituneita rappauspintoja

uusissa vanhoilla menetelmillä, voidaan samaa menetelmää käyttää myös autotallin kohdalla. Näin rappauksesta saadaan mahdollisimman yhtenäinen. Autotallin rakenteeksi on mietitty myös yhden kiven tiilirunkoa, joka olisi rakenteeltaan ohuempi versio päärakennuksen ulkoseinästä ja toistaisi siten ympäristölle tyyppisiä rakenneratkaisuja. Rakenteen lämmönläpäisykerros ei kuitenkaan ole lähelläkään puolilämpimälle tilalle asetettua vaatimusta, minkä vuoksi rakennus olisi pitänyt jättää kylmäksi. U-arvon tulisi olla puolilämpimissä rakennuksissa $0,26 \text{ W}/(\text{m}^2\text{K})$ (Ympäristöministeriö 1010/2017 §24). Näitä kahta ratkaisua pohdittaessa päädyttiin puolilämpimään autotalliin, joka vastaa paremmin sen käyttötarkoitusta. Ikkunat ovat puuikkunoita ja tyyliltään sekä väriltään samanlaisia kuin päärakennusten pikkuikkunat. Nosto-ovet ovat puisia ottaen vaikutteita pääovista.

Autotallissa on myös uusia piirteitä, jotka edustavat nykypäivän suunnittelua ja jättävät sen massaltaan päärakennukselle alisteiseksi, mikä korostaa sen kuuluvan selkeästi alueen uuteen kerroksellisuuteen. Sokkeli on pelkkää betonia ilman luonnonkiviverhoilua. Ympäröivän puiston innoittamana autotalliin tulee nykyaikainen viherkatto, joka myös sitoo tontin muut uudet rakennukset yhteen.
