Opinnäytetyö

Rakennus- ja yhdyskuntatekniikka, insinööri AMK

2019

TIEMERKINTÖJEN KUNTOARVIOINTIMENETELMÄN KEHITTÄMINEN

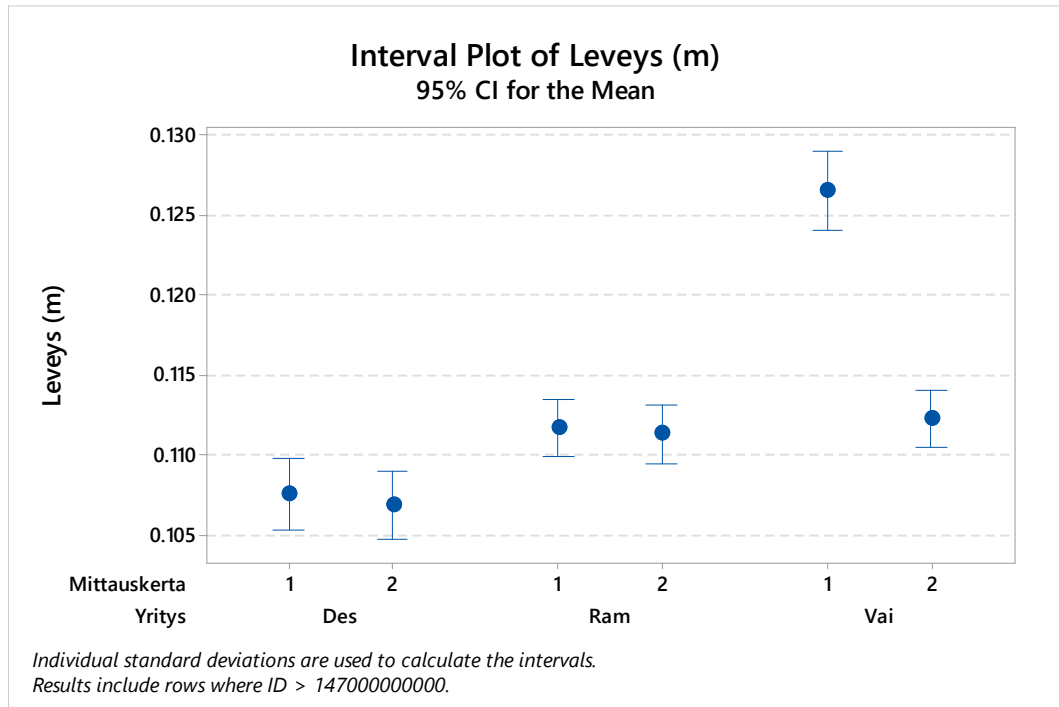
Kuvio 2. Reunaviivan (maalimerkinnän) leveyden (m) keskiarvot ja luottamusvälit eri toimijoilla sekä mittauskerroilla (O. Saarinen 14.2.2019, henkilökohtainen tiedonanto Tie-merkintäpäivillä).

Kuvioissa 2 ja 3 on esitetty reunaviivan leveyden ja kuntoarvon keskiarvot samaan tapaan kuin aiemmillä teillä. Tästä huomaa, että ainakin maalitien reunaviivan kuntoarvon ja leveyden keskiarvot noudattavat samaa suuntaa kuin muillakin testireitin jaksoilla. Destialla ja Rambollilla ei ole huomattavia tasoeroja mittausten välillä, kun taas Vaisalla on. (E. Huuskonen-Snicker, henkilökohtainen tiedonanto 13.6.2019, Destia)

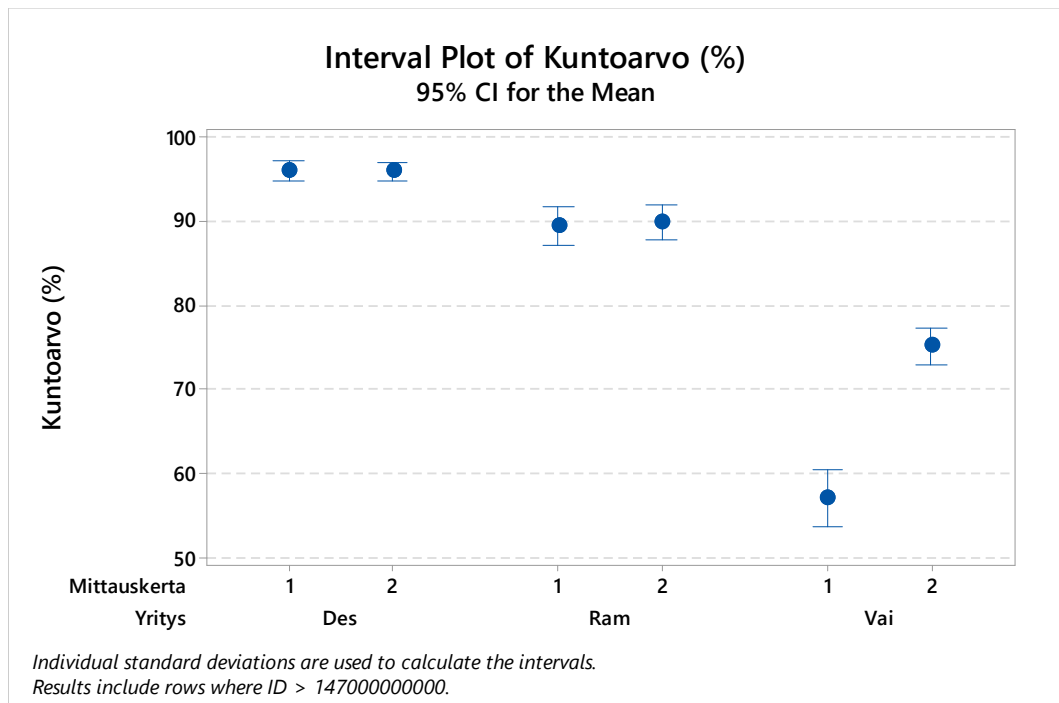
Kuvio 3. Reunaviivan (maalimerkinnän) kuntoarvon (%) keskiarvot ja luottamusvälit eri toimijoilla sekä mittauskerroilla (O. Saarinen 14.2.2019, henkilökohtainen tiedonanto Tie-merkintäpäivillä).

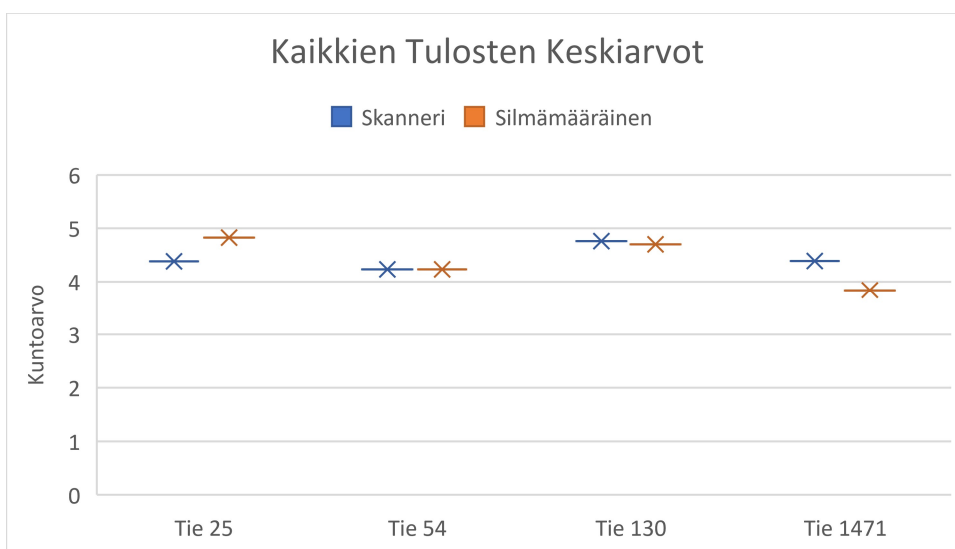
Kuvio 6. Kaikkien tulosten keskiarvot.

Kuviosta 6 nähdään, että kun teiltä ottaa kaikkien hyväksyttävien tulosten keskiarvon, niin skannerin ja silmämääräisen kuntoarvioinnin keskimääräiset kuntoarvot ovat melko lähellä toisiaan, korkeimmillaan erotus on vain noin 0,6 yksikköä. Kumpikaan mittaus-tapa ei tämän kuvion perusteella anna yhtäjaksoisesti korkeampia tuloksia.
