KYMENLAAKSON AMMATTIKORKEAKOULU  
Rakennustekniikka / korjausrakentaminen ja restaurointi

ELEMENTTITALON JULKISIVUJEN KORJAUSTOIMENPITEIDEN  
TEHTÄVÄSUUNNITTELU

Opinnäytetyö 2011

Precast Concrete Building Facades Of Corrective  
Measures to the Project Design

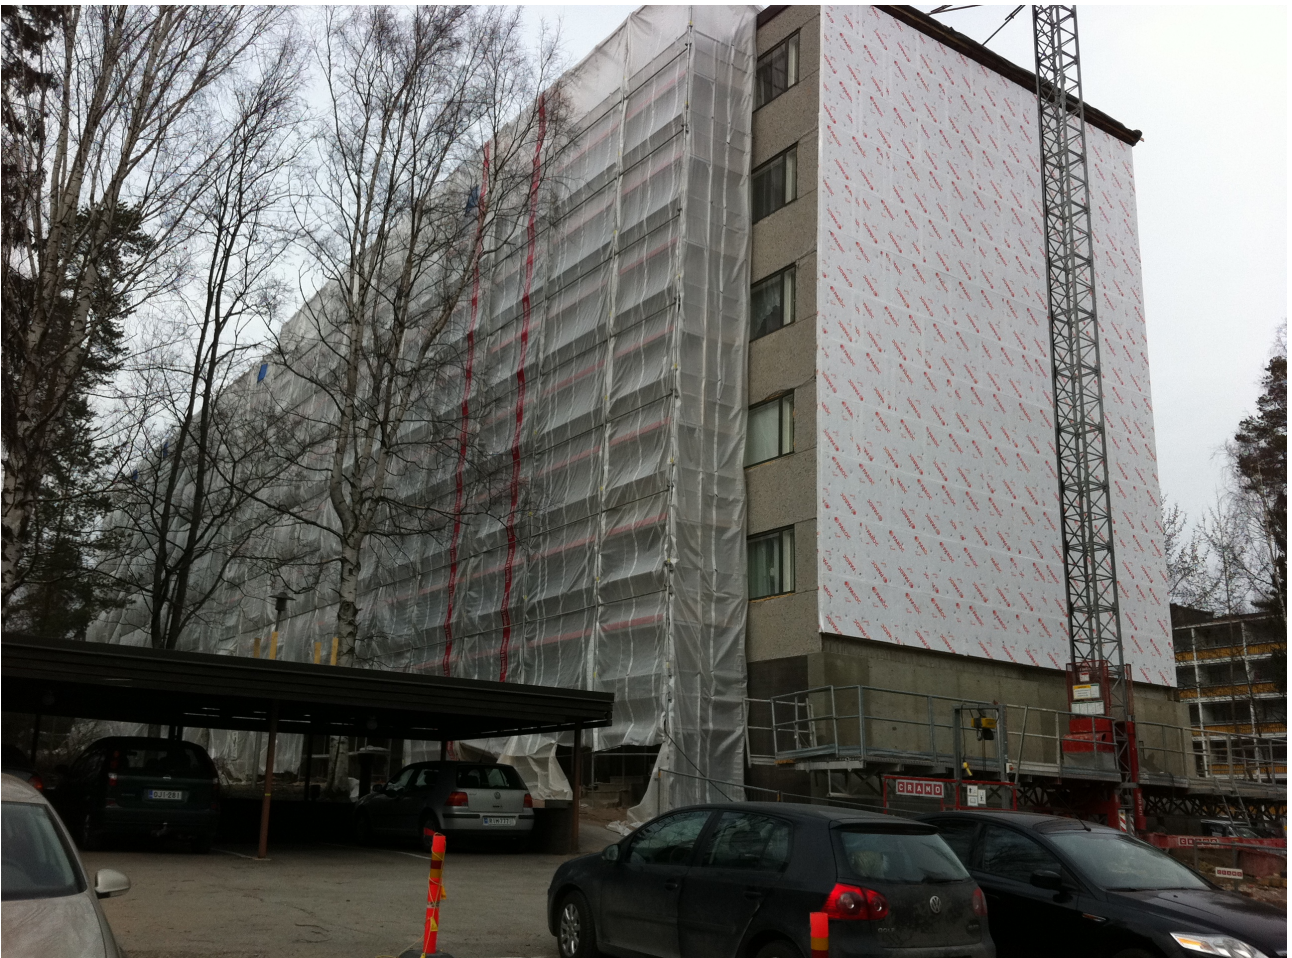
Kuva 4. Esimerkkikohteen työmaa

Insinööriyöni käsittelee julkisivukorjausta kahdessa Vantaan Myyrmäessä sijaitsevassa asuinkerrostalossa, jotka on rakennettu asutopulan aikana 1970-luvun alkupuolella. Julkisivut ovat pesubetonipintaisia nauhaelementtejä, joissa ajan mittaan on esiintynyt rakenteelle tyypillisiä vaurioita, kuten betonin rapautumista ja karbonatisoitumista sekä siitä johtuvaa terästen korroosiota. (*Esimerkkikohteen rakennustyöselitys 2011, 4.*)
