INSINÖÖRITYÖ

KEVENNETTY KUNTOARVIO

Title: Lightened Condition Assessment

Department: Civil Engineering

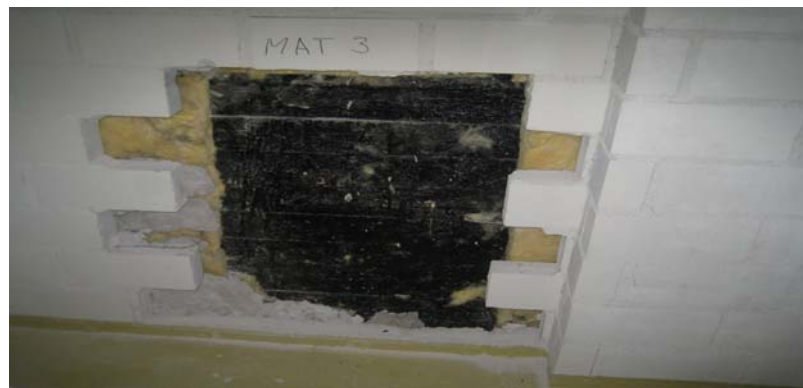
Kuva 3. Massiivinen betoninen kellarin seinämä, sisäpuolisella kosteus- ja lämmöneristyksellä ja mahdollisesti seinämässä on ns. verhomuuraus, kuten kuvassa on.

Massiivinen betoninen kellarin seinämä sisäpuolisella kosteus- ja lämmöneristyksellä ja mahdollisesti seinämässä on myös ns. verhomuuraus.

Vesi ja kosteus sisäpuolelta lämmöneristetyissä seinissä ovat erityisesti haitallisia. Seinän sisäpuolisen lämmöneristyksen ja jopa sisäpuolisen höyrynsulun takia on lämmöneristyksen ja sisäpuolisen seinärakenteen ulko-osan lämpötila alhaisempi kuin sisälämpötila, jonka takia kuivumista sisätilaan ei tapahdu tai se on erittäin hidasta, vaikka rakenteessa ei olisikaan höyrynsulkuja. Rakenteiden kastuminen johtaa mahdollisesti mikrobivaurioihin. Yleensä salaojat sekä kellarin ulkopuolinen vedeneristys ei ole kunnossa, jolloin pintavedet saattavat tunkeutua kellarin seinärakenteisiin. /6./

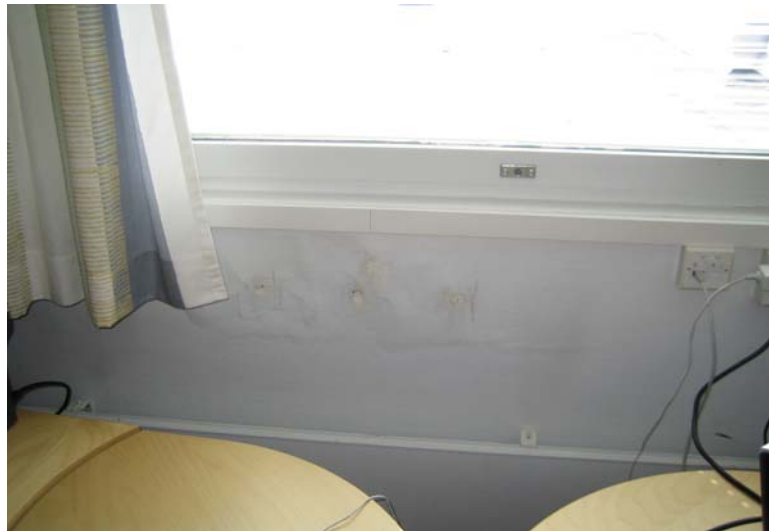
Kuva 4. Ikkunan alapuolinen seinä on tehty liian tiiviiksi lasikuitutapetilla ja maalilla.

Sisäpinnan tapetti ja sen päälle maalattu tiivis maali estävät seinän kuivumista sisäänpäin. Kyseinen ongelma on sinänsä kevytbetoni seinien ongelmia, mutta vastaavanlaista ongelmaa saattaa esiintyä myös muissakin seinämateriaaleissa.

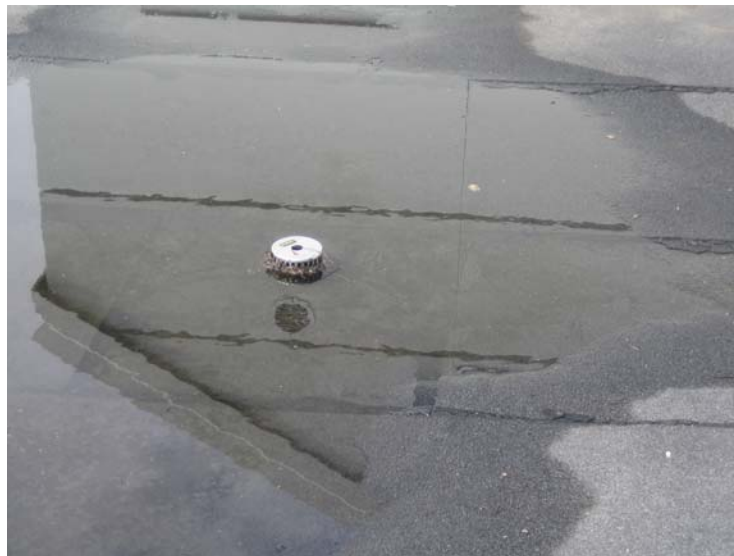
Kuva 5. Tukkeutunut kattokaivo.

Kermipintaiseen tasakattoon voidaan myös lisätä uusi kermipinta vaurioituneen päälle. Tällä toimenpiteellä saamme ongelman piiloon ja mahdollisen vesivuodon loppumaan sekä lopulliset kustannukset jäävät huomattavasti pienemmiksi kuin koko katon purkaminen ja uudelleen rakentaminen. Tasakatoissa on suhteellisen helppo havaita ongelma kohdat vesisateen jälkeen. Vesisade paljastaa lammikot ja mahdolliset tukkeutuneet kattokaivot. Lammikot yleensä syntyvät tasakaton rakenteiden painumisesta, kun taas kattokaivot menevät helposti tukkoon roskista tms.

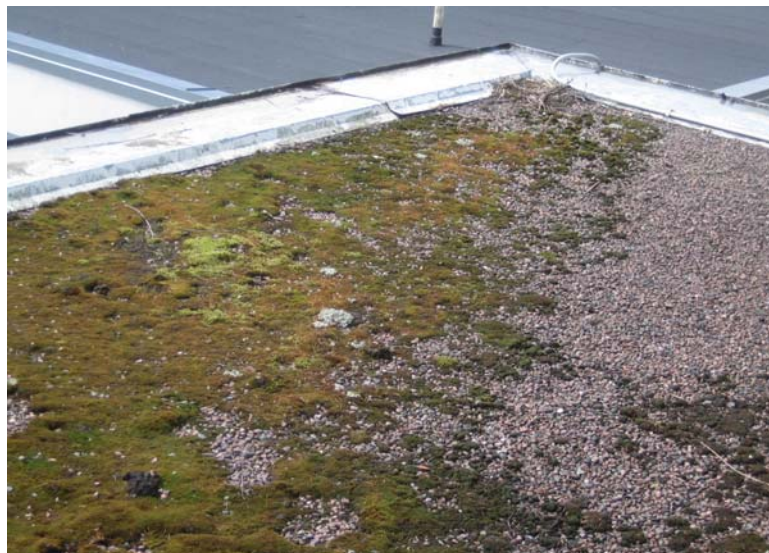
Kuva 6. Tasakatto sammaltaa.

Vesikatoilla saattaa kasvaa sammalta tai jopa puita. Erilaiset kasvustot ovat merkinä vesikaton huoltamattomuudesta. Suosituksena on, että kerran vuodessa on syytä vesikatto tarkastaa ja mahdollisesti harjata katto puhtaaksi. Myös vesikattojen räystäät pitää puhdistaa vähintään kerran vuodessa, mieluiten kevät talvella, jotta sulavedet pääsevät esteettömästi pois.

Tasakatoilla on käytössä pintasepeli (singeli), jota ei suositella mahdollisesti korjausten jälkeen uudelleen laitettavaksi. Singeli estää veden kulkua ja kerää roskia sekä antaa mm. sammalelle hyvän ilmavan kasvualustan.

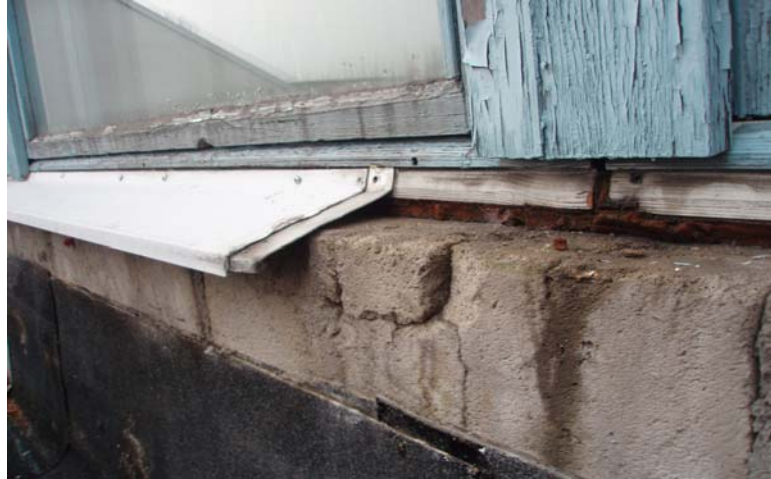
Kuva 7. Ikkunoiden huoltamattomuuden seuraukset, tosin tarkastuskierroksella tämä jäisi toteamatta, sillä tarkastuskierroksella ei ole tarkoitus rikkoa rakenteita.

Ikkunat saattavat vanhentuessaan aiheuttaa vaurioita niitä kantaviin rakenteisiin. Ikkunoiden puutteelliset tiivisteet, kittaukset ja vesipellit yleensä aiheuttavat ympäröiviin rakenteisiin vakavia ongelmia. Ikkunat on myös syytä ainakin auringonpuolelta käydä kerran vuodessa läpi. Auringonpuolen ikkunoissa yleisin vaurio on maalien rapistuminen pois. Ikkunoiden helat aiheuttavat myös vanhentuessaan ikkunoihin tiiveys ongelmia.

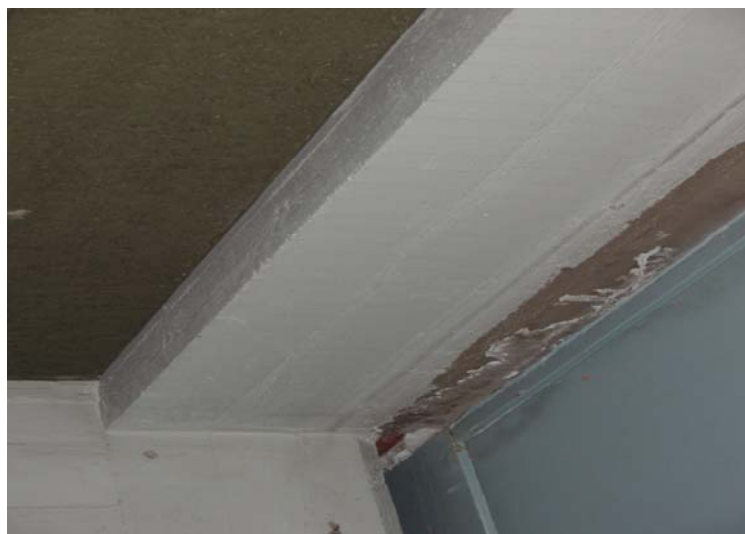
Kuva 8. Seinän ja leukapalkin vuotava liitos.

Nauhaikkunoiden yläpuolisessa leukapalkissa yleensä pitkällä aikavälillä alkavat betonin raudoitukset ruostumaan ja ruostuessaan halkeiluttamaan leukapalkkia. Halkeamat päästävät sadevedet tunkeutumaan jopa rakennuksen sisäosiin asti. Leukapalkin ja seinän puutteellinen tiivistys saattaa myös päästää leukapalkkia pitkin veden kulkeutumaan jopa rakennuksen sisäpuolelle.

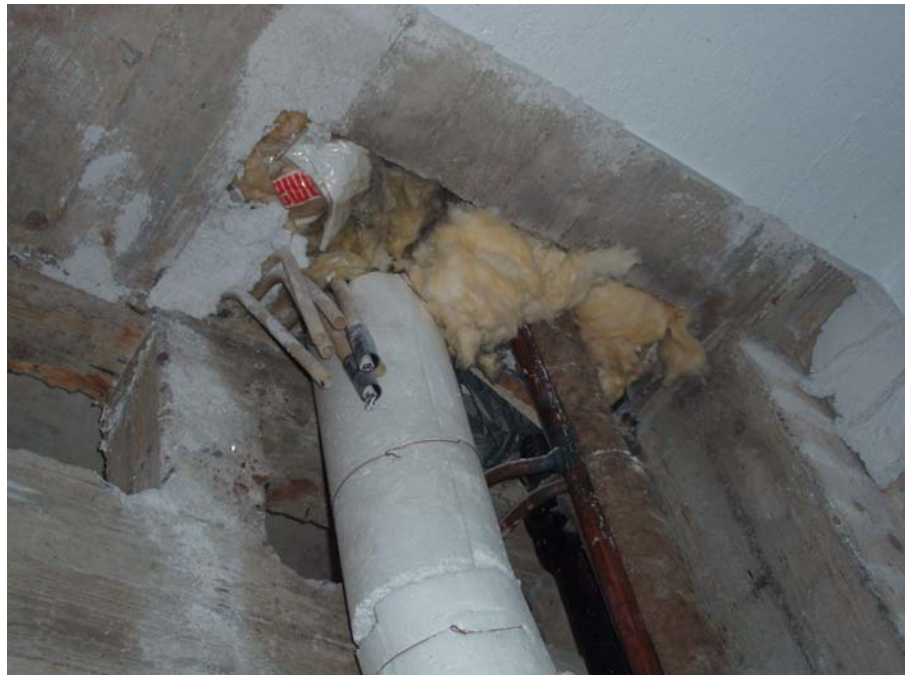
Kuva 9. LVI-tekniikan puutteellinen läpivientitiivistys.

Puutteelliset lämpö, vesi, ilmastointi, sähkö ja automaatiotekniikan läpiviennit aiheuttavat puutteita mm. äänen-, palo- ja ilmaneristykseen. Ilmavuotoja saattaa esiintyä mm. alapohjan läpi tulevista LVIS-tekniikan läpimenoista. LVIS-tekniikan läpiviennit märkätilojen kautta tulee myös toteuttaa uusien vedeneristysmääräysten mukaan. Mieluiten LVIS-tekniikka vedot on syytä tehdä kuivien tilojen kautta huomioiden aiemmin mainitut ongelmat.

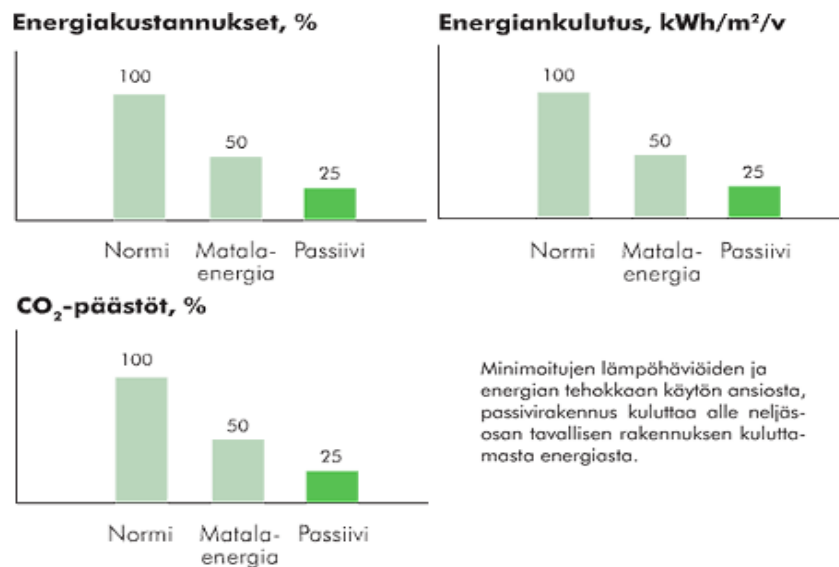
Kuva 10, Energian kulutus, kustannukset ja päästöt

Passiivitalo lämpiää rakennuksen käytöstä syntyvällä hukkaenergialla. Passiivitalossa ei ole varsinaista lämmitysjärjestelmää, vaan lämmön talteenotettava koneellinen ilmastointijärjestelmä. Energiatehokkuus perustuu passiivitalon ulkovaipan ominaisuuksiin, matalaan lämmönläpäisykertoimeen ja tavanomaista parempaan ilmatiiveyteen. Talossa on hyvin eristetyt rakenteet sekä laadukkaat ikkunat ja ovet. Passiivitalon rakennuskustannukset ovat vain 5-10 % suuremmat kuin tavanomaisen talon. Lämpöhäviöiden minimoimisesta koituvia lisäkustannuksia kompensoi se, ettei erillistä lämmitys-
