**TURUN AMMATTIKORKEAKOULU
ÅBO YRKESHÖGSKOLA**

Opinnäytetyö

**PÄIVÄKOTIEN
PERUSKORJAUSTEN
PRIORISOINTI TURUN
TILALIKELAITOKSELLA**

Rakennustekniikka

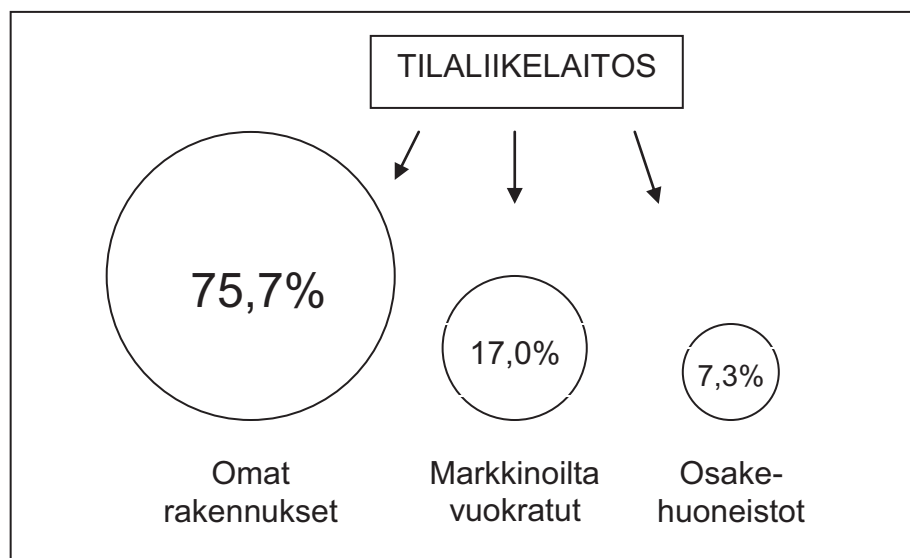
Kuvio 1. Tilaliikelaitoksen hallinnassa olevat tilat vuonna 2007.

Turun Tilaliikelaitoksen hallinnoimat rakennukset voidaan jaotella kolmeen ryhmään omistussuhteiden perusteella kuvan 1 osoittamalla tavalla. Ensimmäinen ryhmä on kaupungin itse omistamat kohteet. Nämä kattavat suurimman osan koko hallittavasta kiinteistömässstä. Omistuskohdeissa kaikki saneeraustoimet kuuluvat kaupungille. Suoraan omistettavien rakennusten lisäksi Tilaliikelaitos hallinnoi ulkoa vuokrattuja sekä osakkeiden perusteella hallittavia tiloja. Näiden kohdalla rakennusten suuremmat saneeraukset eivät kuulu kaupungille vaan rakennusten omistajille. Koska työn tarkoituksena oli peruskorjausten priorisointi, keskitettiin tarkastelu Tilaliikelaitoksen suoraan omistamiin rakennuksiin.

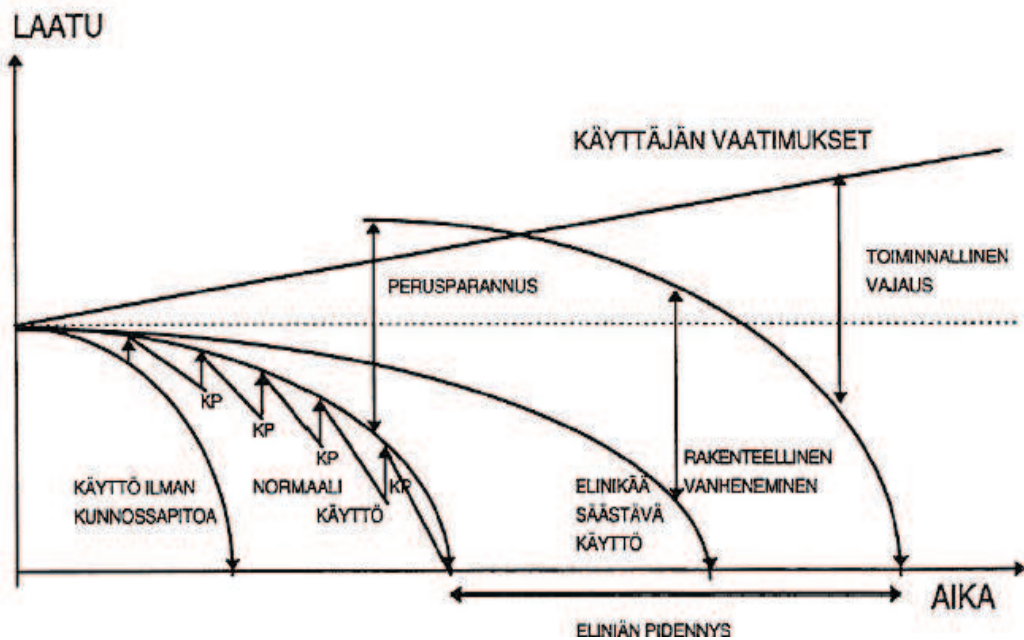
Kuvio 3. Kunnossapidon ja perusparantamisen vaikutus rakennuksen laatuun suhteessa kuluvaan aikaan (Murtomaa 1996, 428).

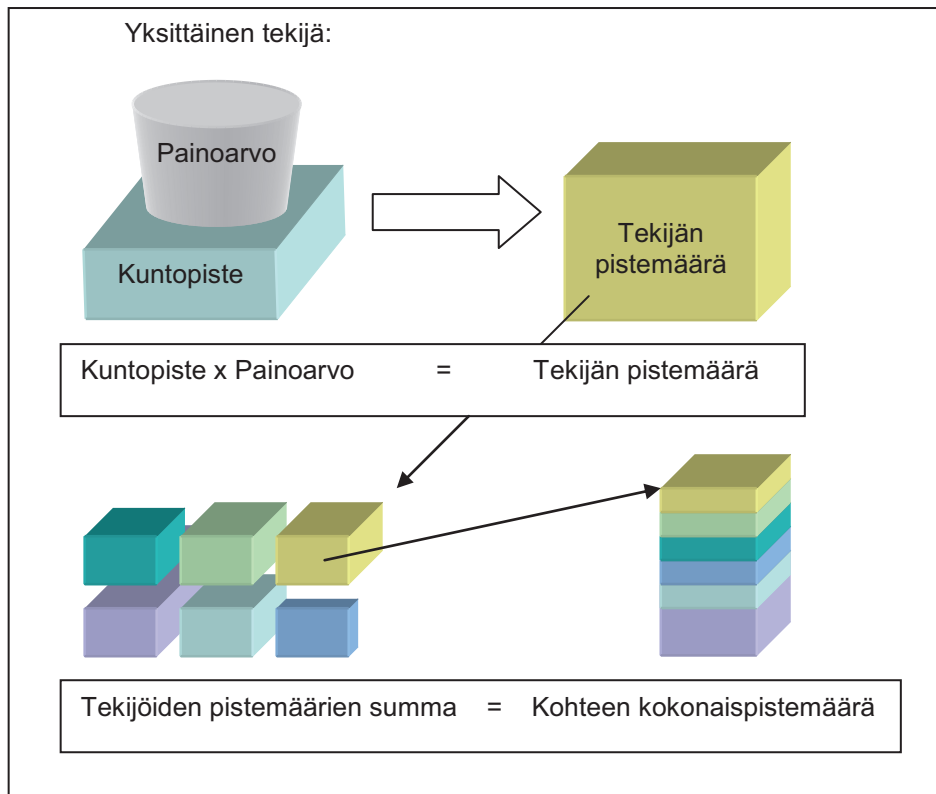
Kuva 1. Kohteen kokonaispistemäärän muodostuminen

Kullekin tekijälle määriteltiin painoarvo riippuen ominaisuuden merkityksestä kokonaisuuteen. Saatavilla olevien tietojen perusteella jokaiselle tekijälle annettiin kohteittain kuntosuoritukset. Yksittäisen tekijän pistemäärä saadaan, kun kerrotaan painoarvo kuntosuorituksella. Koko kohteen kokonaispistemäärä saadaan, kun kaikkien yksittäisten tekijöiden pisteet lasketaan yhteen (kuva 2).

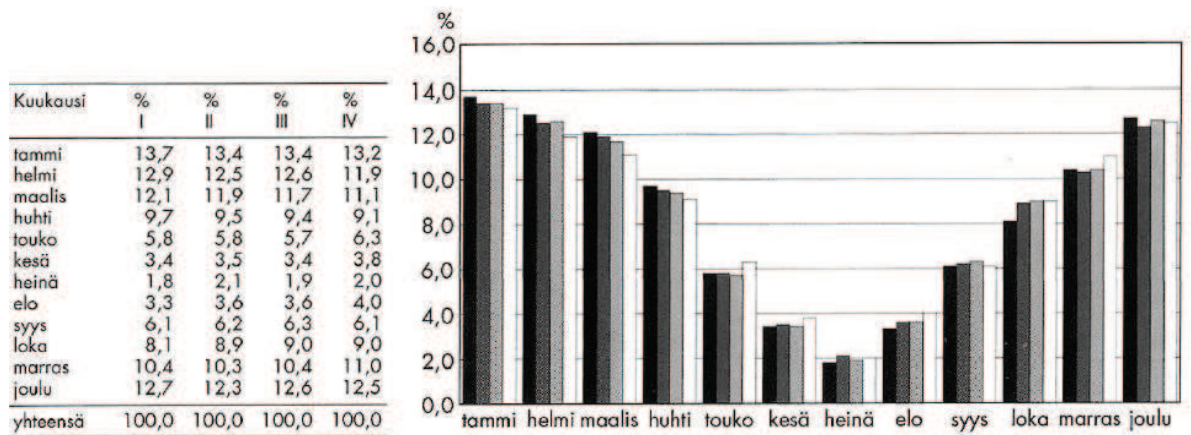
Kuvio 5. Päiväkodin lämmitysenergiatarpeen jakautuma ilmastovyöhykkeittäin. Turku kuuluu ilmastovyöhykkeelle 1. (KH 21-00167 1992, 6)

Lämmitysenergiatarve on erittäin riippuvainen tarkasteltavasta vuodenajasta, mutta myös maantieteellisellä sijainnilla on vaikutuksensa. Kuvan 4 esimerkki päiväkodin lämmitysenergian tarpeesta havainnoi näitä riippuvuuksia.

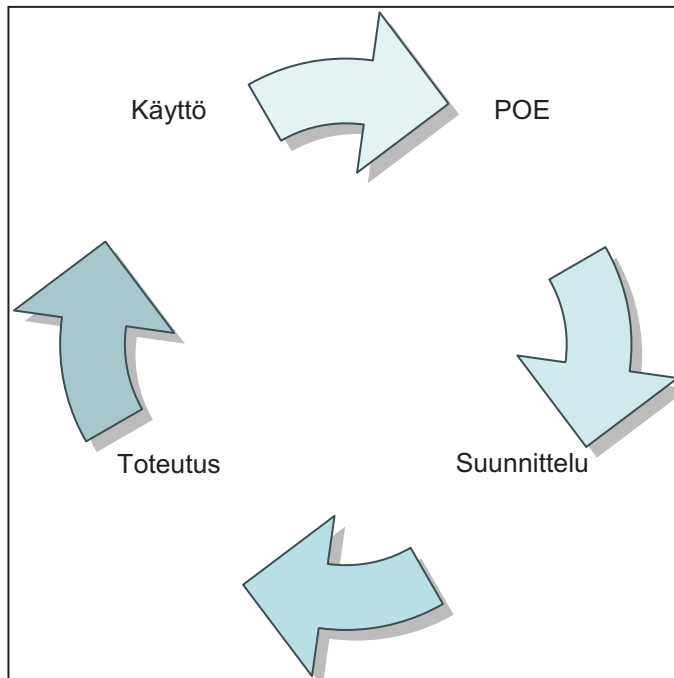
Kuva 4. POE, eli rakennuksen toiminnallisuuden arviointi käytön jälkeen

Rakennuksen toiminnallisuuden arvioinnin jälkeen voidaan tarvittaessa aloittaa tarpeelliseksi katsottujen muutos- ja korjaustöiden suunnittelu. POE:n sijoittuminen suhteessa tilojenkäyttöön ja suunnitteluun selviää kuvasta 5.

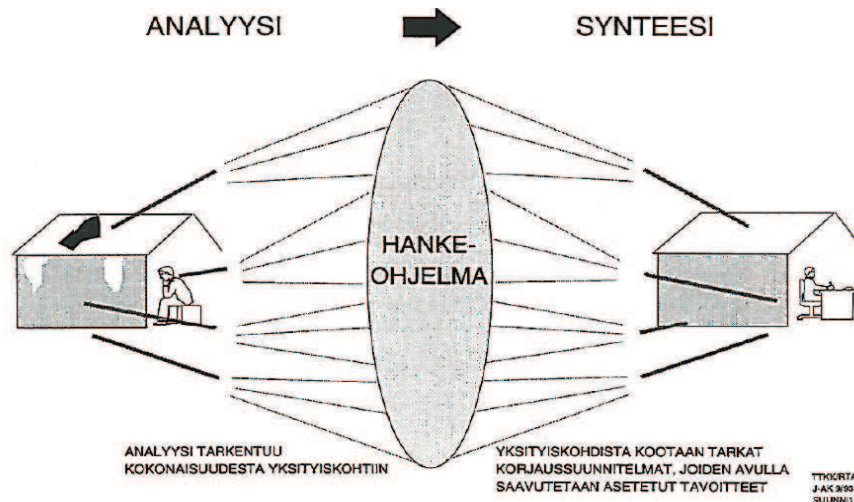
Kuva 6. Korjaustarpeet tulee analysoida ennen suunnittelua. (Murtomaa 1996, 48)

Korjaustarpeet tulee aina analysoida monesta näkökannasta ennen töiden aloitusta (kuvio 8). Priorisointimenetelmän tarkoitus onkin toimia yhtenä työkaluna suunniteltaessa tulevia rakennusten peruskorjauksia. Kuitenkin lopulliseen peruskorjausten järjestykseen vaikuttaa merkittävästi mm. korjauksiin käytettävissä oleva budjetti. Se vaikuttaa huomattavasti myös korjaustöiden aloitus- ja etenemisaikatauluihin.
