Projektering och underhållsplan för sommarrestaurang

Examensarbete för byggnadsingenjörsexamen

Vasa 2011

Titel: *Projektering och underhållsplan för sommarrestaurang*

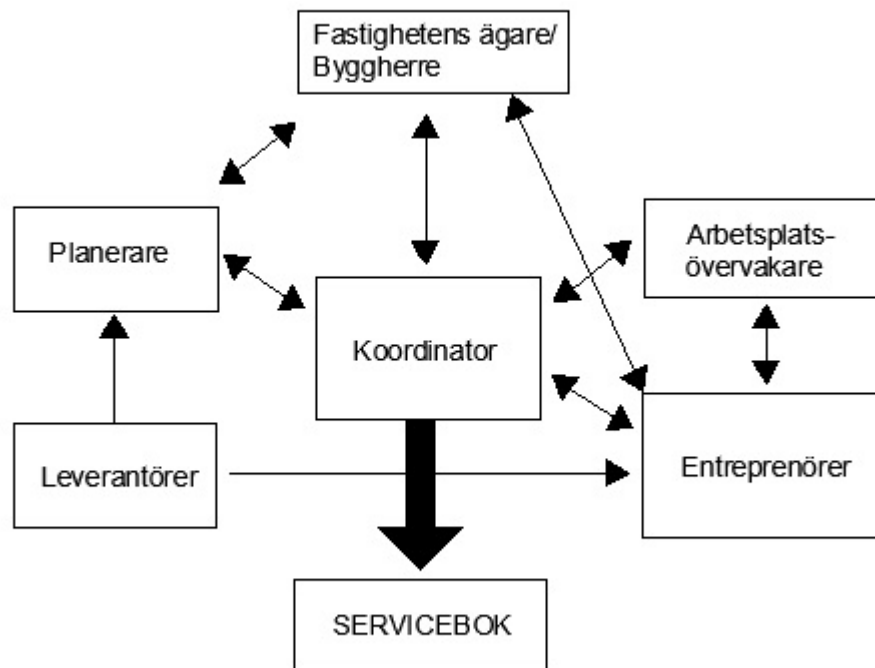
Figur 1.

Figuren ovan visar hur samarbetet utförs. Bilden tagen från ifrågavarande KH-kort.

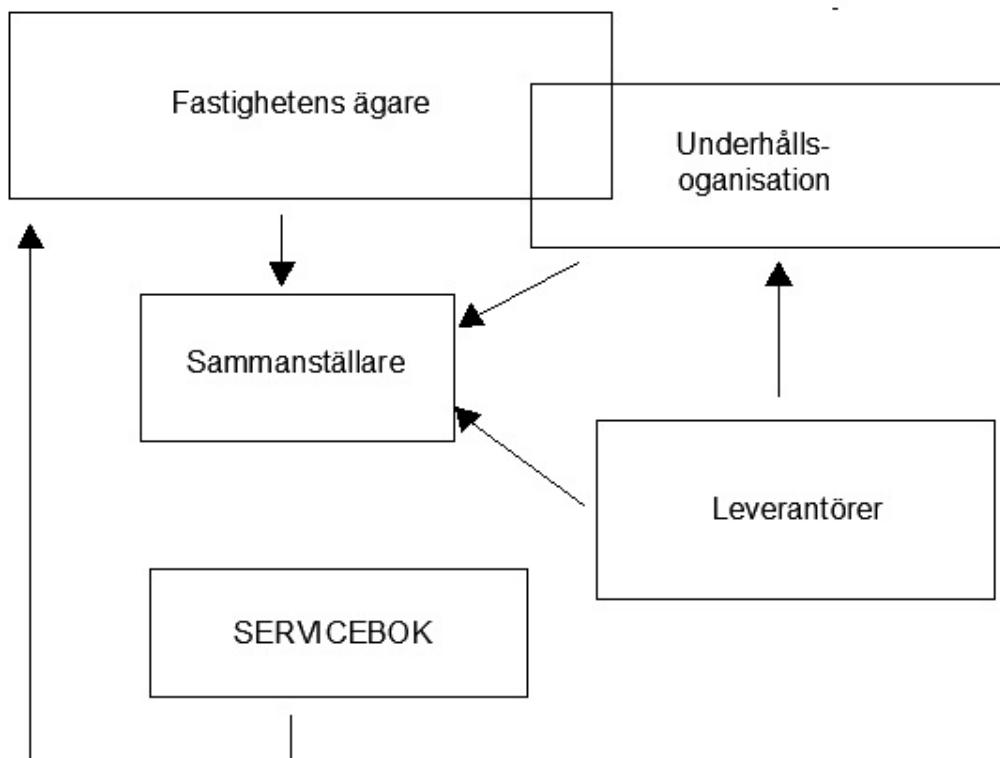
Figur 2

- Utgångsinformation av beställaren och underhållsorganisationen, exempel på sådana är grundinformation, handlingar, fastighetsskötselns kvalitetsönskemål, plan för fastighetens skötsel och underhåll.
- Författarens granskningsrunda.
- Intervjuer av fastighetens servicepersonal och byggnadens användare.
- Information från möjliga konditionsbedömningar.
- Framställarens erfarenheter och andra källor.

Figuren ovan visar hur samarbetet utförs. Bilden tagen från ifrågavarande KH-kort
