SAVONIA

OPINNÄYTETYÖ - AMMATTIKORKEAKOULUTUTKINTO
TEKNIIKAN JA LIIKENTEEN ALA

ASBESTI MAAPERÄSSÄ PILAANTUNEIDEN MAIDEN TYÖMAILLA

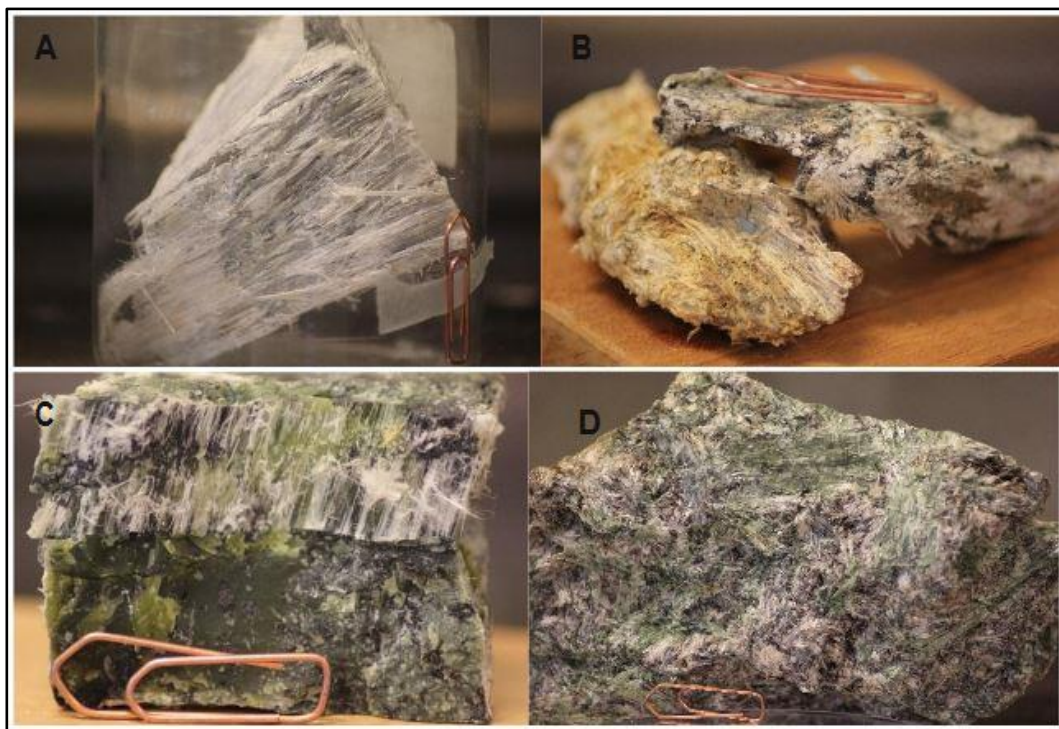
Kuva 1. Kuvissa A ja B on antofylliittiä Tuusniemen Paakkilan kaivokselta. Kuvassa C on krysotiiliä, jossa näkyy hyvin, miten krysotiili esiintyy isäntäkivessä juonimaisena. Kuvan C krysotiili on peräisin Kanadasta. Kuvassa D on vihreää kromipitoista tremoliittia Outokummun sädekivestä. (Kähkönen, Lallukka, Linnainmaa, Aho, Mäkelä, Junntila ja Oksa 2016, 8).

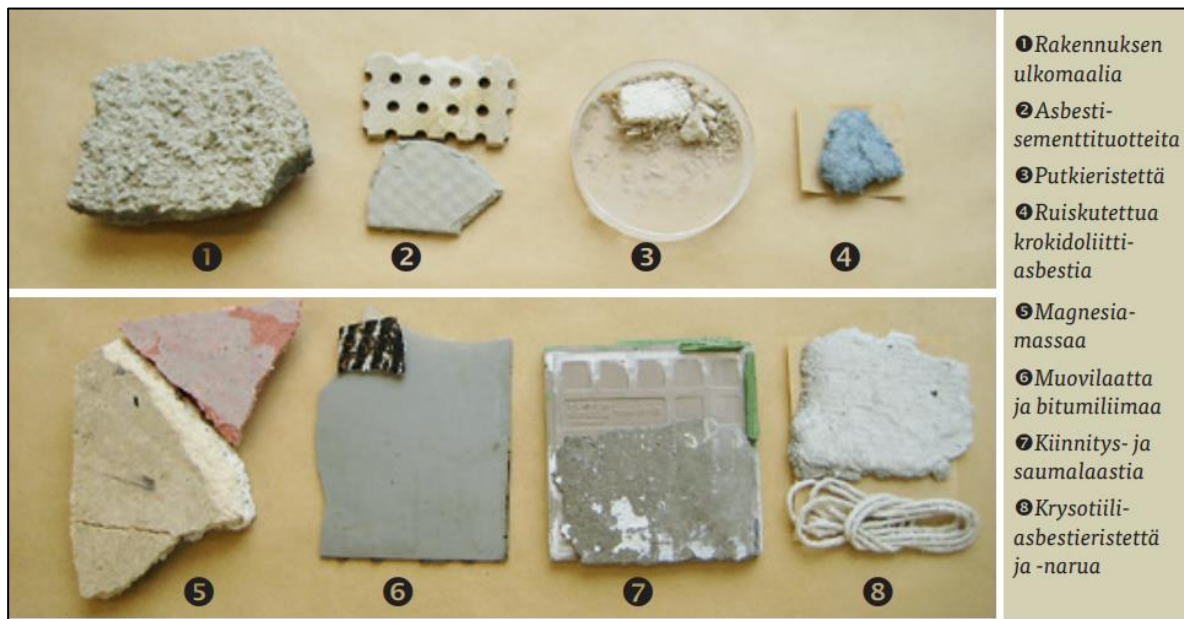
Kuva 3. Asbestia sisältäviä rakennusmateriaaleja (Oksa, et al. 2016.)

Asbestia käytettiin rakentamisessa sen erinomaisten eristysominaisuuksien vuoksi. Asbestituotteet kestävät hyvin erilaisia kemikaaleja ja tietyt materiaalit myös mekaanista työstöä. Lämmönkestävyyden vuoksi asbestia käytettiin paljon erilaisissa eristeissä. Kuvassa 3 on esitetty eri rakennusmateriaalien näytepaloja, joista on tehty asbestimääritys Työterveyslaitoksen laboratoriossa. (Oksa, et al. 2016.)

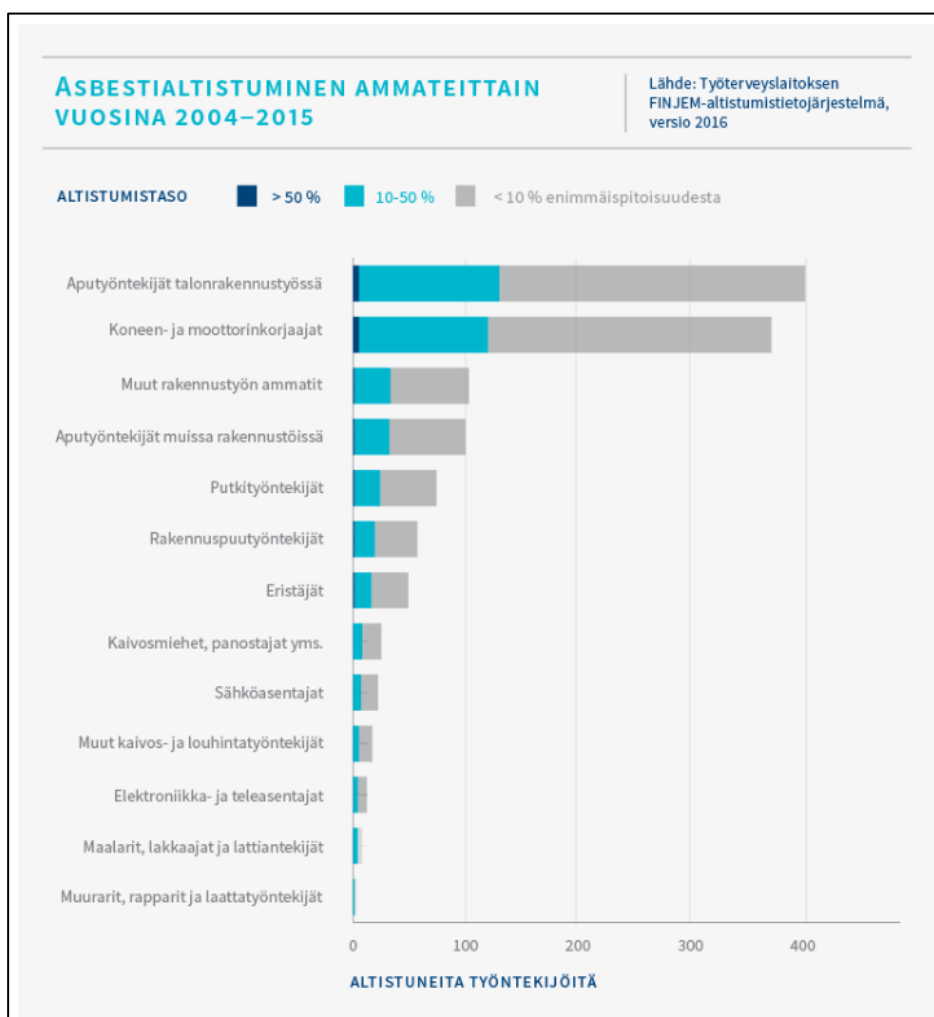
Kuva 6. Asbestialtistuminen ammateittain vuosina 2004 - 2015. (Työterveyslaitos, 2016.)

Seuraavissa kaaviokuvissa 5 ja 6 on esitetty asbestialtistuminen sekä ajanjaksoittain että ammateittain aikajaksolla 2004 - 2015. Työterveyslaitoksen altistumistietojärjestelmä FINJEMin mukaan Suomessa yli 1000 työntekijää altistuu asbestille vuosittain rajoituksista huolimatta. Asbestille altistumisen pitoisuustaso on kuitenkin laskenut huomattavasti, kun verrataan vuosia 2004 - 2006 ja vuosia 2013 - 2015.

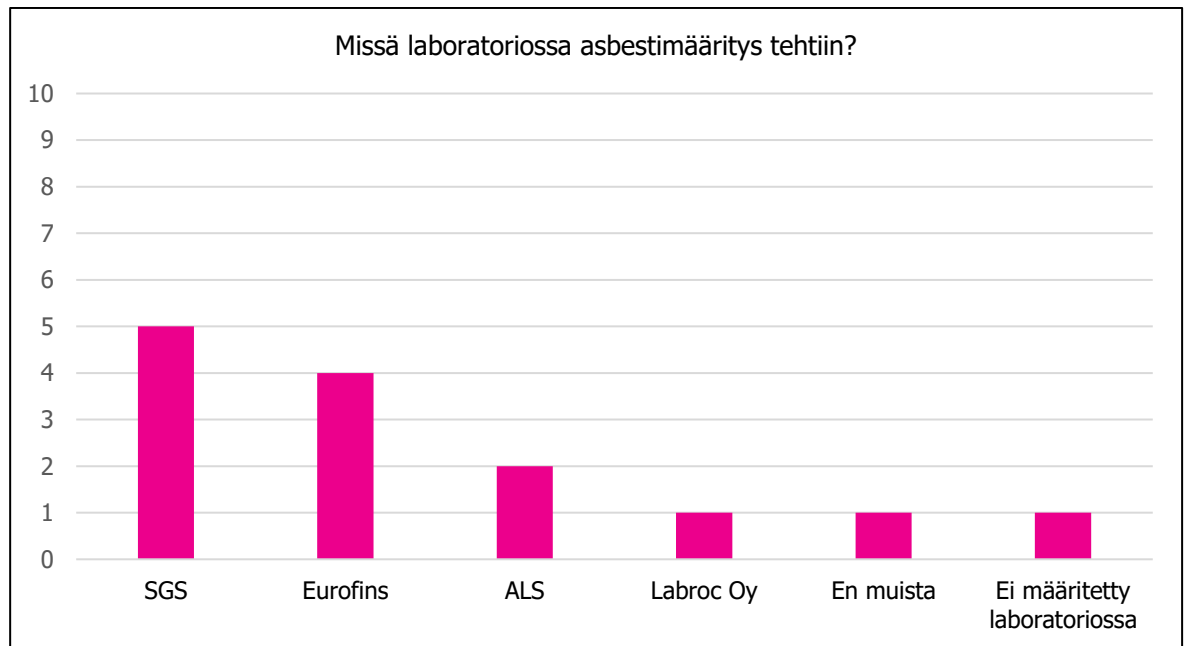
Kaavio 6. Näytteiden analysointilaboratoriot vaihtelevat. Kysymykseen vastanneita 10 kpl.

Maanäytteitä lähetettiin laboratorioon asbestimääritykseen (kvalitatiivinen määrittely). Osasta näytteistä määritettiin myös asbestipitoisuus (kvantitatiivinen määrittely). Käytetyissä laboratorioissa oli paljon eroja. Eniten näytteitä oli lähetetty SGS Finland Oy:lle ja Eurofins Environment Testing Finland Oy:lle. Muita käytettyjä laboratorioita olivat mm. Labroc Oy ja ALS Finland Oy. Muissa tapauksissa laboratorion nimeä ei muistettu tai asbestin määrää ei analysoitu erikseen laboratorioissa. Muutamassa kohteessa käytettiin molempia, sekä SGS:n että Eurofinsin laboratorioita. SGS:llä on laboratorio Suomessa, mutta vastauksista kävi ilmi, että näytteitä oli lähetetty myös SGS:n Iso-Britannian laboratorioon analysoitavaksi.

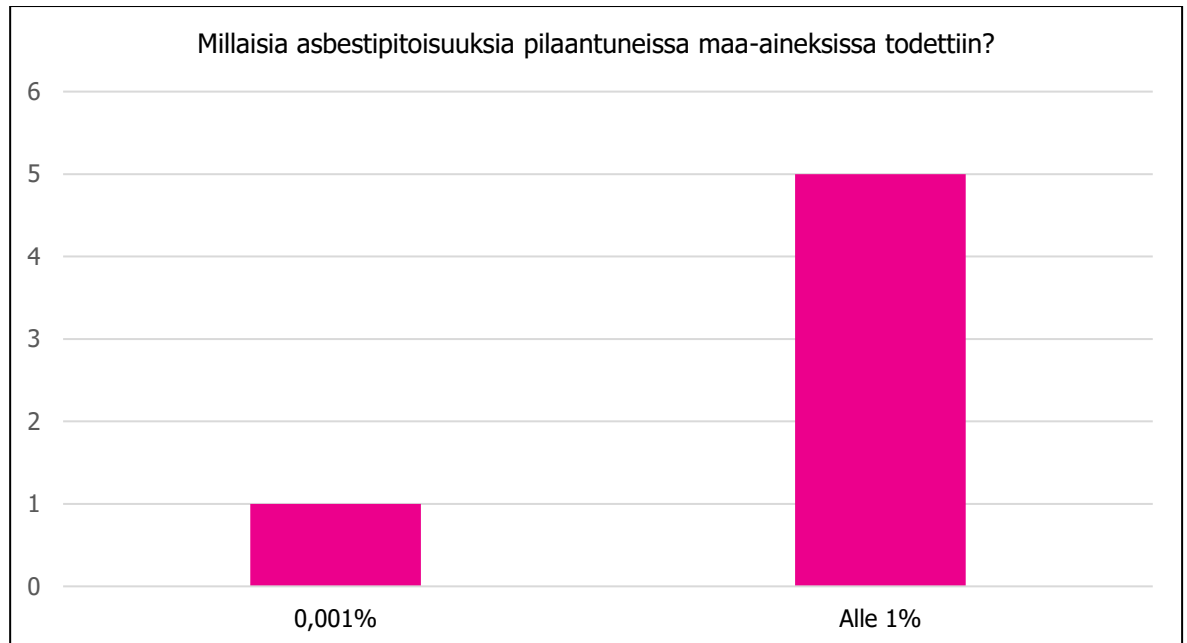
Kaavio 8. Laboratorion analysoimat asbestipitoisuudet työmaiden maanäytteistä. Kysymykseen vastanneita kuusi (6) kpl.

Viisi vastanneista kertovat, että näytteille oli tehty myös asbestin prosentuaalinen määrittely eli paljonko asbestikuituja maanäytteessä on (kvantitatiivinen määrittely). Toiset viisi henkilöä kertovat, ettei määrittelyä ollut tehty. Heidän kohteillaan riitti tieto, onko asbestia vai ei (kvalitatiivinen määrittely). Kohteilla, joilla prosenttipitoisuudet oli määritetty, todettiin kaikissa kohteissa alle 1,0 % asbestipitoisuudet. Yhdessä kohteessa oli asbestimääräksi määritetty aistinvaraisesti ”vähäinen” tai ”satunnainen”.

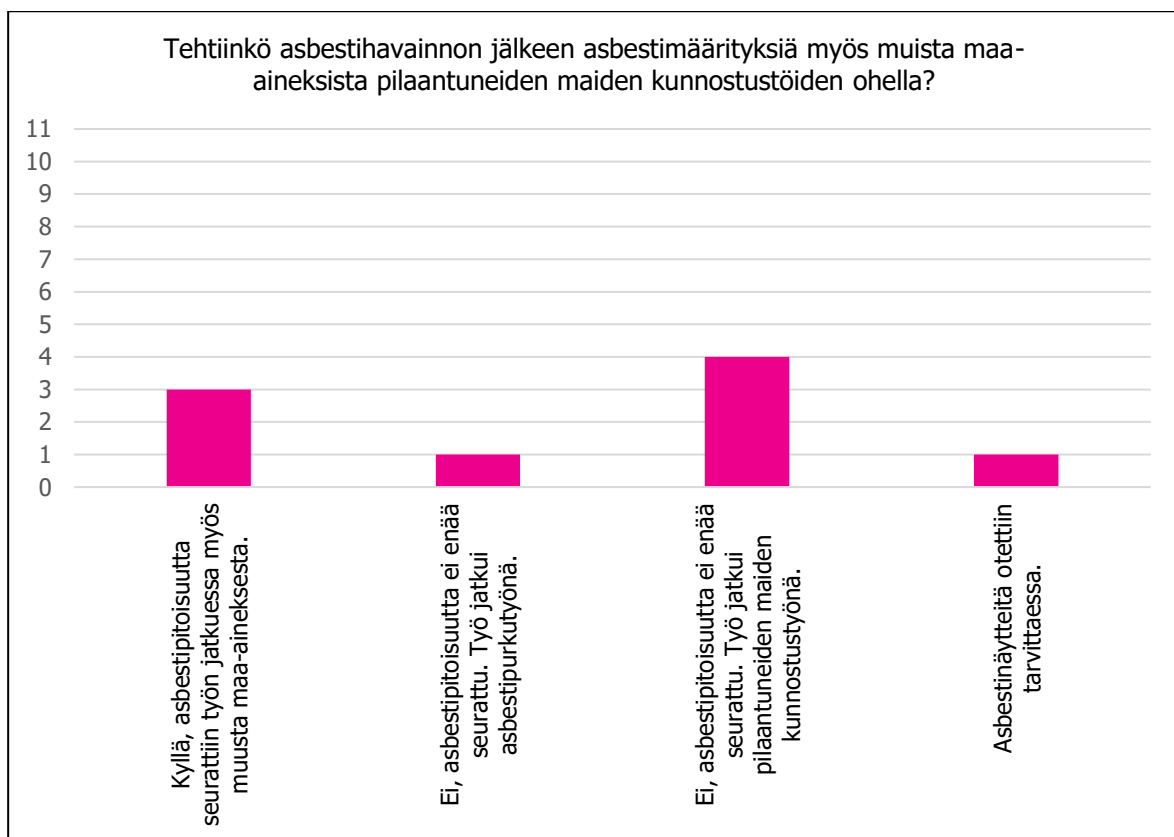
Kaavio 15. Työt kohteilla jatkuivat pääosin pilaantuneiden maiden kunnostustöinä ja asbestipitoisuutta maa-aineksessa seurattiin töiden jatkuessa. Kysymykseen vastanneita 11 kpl.

Työt kohteella jatkuivat asbestilöydöksen ja sen asbestiksi toteamisen jälkeen kaikilla työkohteilla. Suurimmassa osassa kohteita asbestipitoisuutta ei enää seurattu maaperästä ja työ jatkui tavallisena pilaantuneiden maiden kunnostustyönä. Useilla kohteilla asbestipitoisuutta seurattiin myös muusta maa-aineksesta työn jatkuessa. Yksittäisissä kohteissa asbestipitoisuutta ei enää seurattu ja työ jatkui asbestipurkutyönä tai asbestinäytteitä otettiin maaperästä tarvittaessa. Myös muita toimenpiteitä mainittiin. Eräällä kohteella asbestihavainto liittyi yksittäiseen kaivantoon, johon oli haudattu rakennusjätteitä. Täten ei ollut tarvetta määrittää asbestipitoisuutta muualta kohteen alueelta. Yksi vastanneista kertoo, ettei hänen kohteensa ole vielä kunnostusvaiheessa, mutta kunnostussuunnitelmassa edellytetään asbestia sisältävien jätteiden ja maa-ainesten asbestipitoisuuden seuraamista.

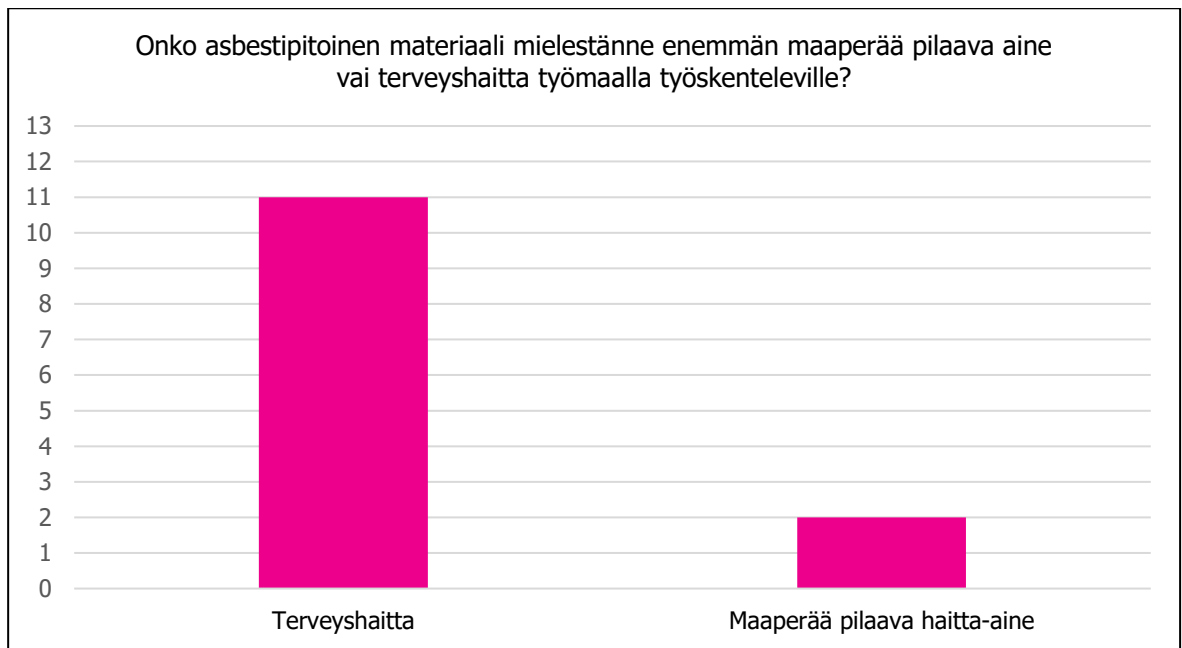
Kaavio 21. ELY-keskusten näkökulmat asbestipitoisesta materiaalista ovat melko yksipuolisesti terveyshaitan puolella.

Yksitoista (11) kyselyyn vastanneesta kolmestatoista (13) ELY-keskuksesta määrittelee asbestia sisältävän maa-aineksen enemmän terveyshaitaksi kuin maaperää pilaavaksi aineeksi. Monet määrittivät asbestin molempiin kategorioihin, mutta tällöinkin terveyshaitta liittyi työmaalla työskentelyyn ja mahdollisen asbestialtistumiseen. Vain kaksi (2) 13:sta ELY-keskuksesta määritteli asbestin ainoastaan maaperää pilaavaksi aineeksi.

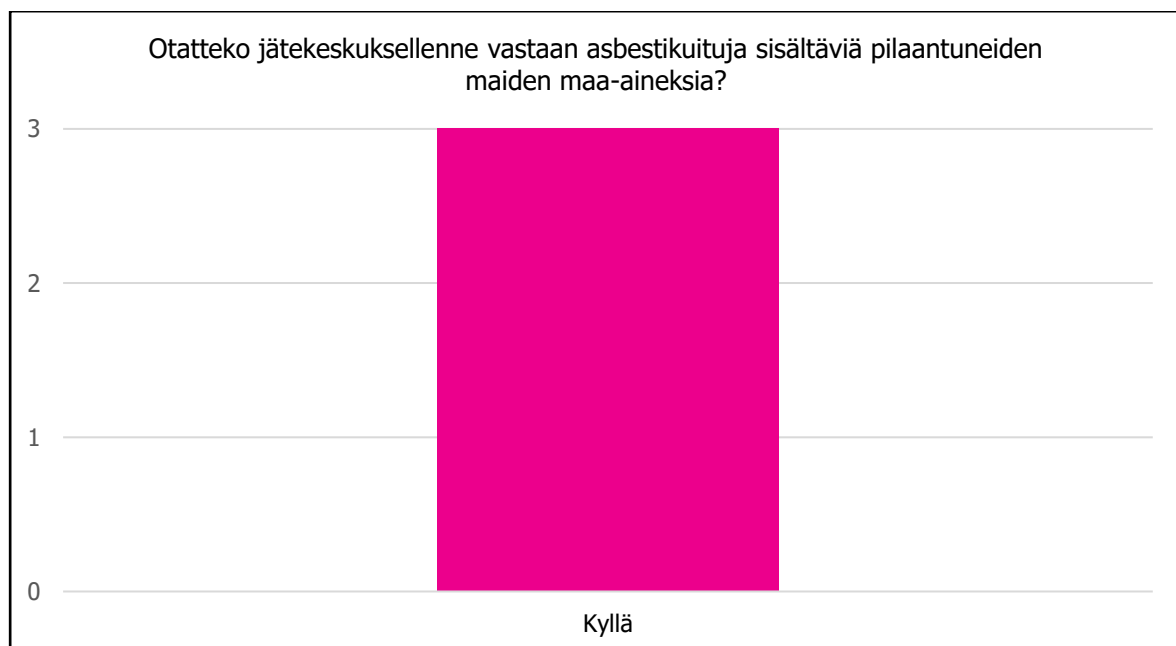
Kaavio 24. Kaikki jätekeskukset pystyvät käsittelylupansa mukaan vastaanottamaan asbestikuituja sisältäviä maa-aineksia.

Kaikki kyselyyn osallistuneet jätehuoltokeskukset ottavat vastaan asbestipitoista maa-ainesta tiettyjen ehtojen täytyessä. Yksi jätekeskus kertoi, että jos heille olisi tulossa kuorma, jonka haitta-ainepitoisuudet ovat yli vaarallisen jätteen, ohjaavat he kuorman muualle, sillä heillä ei ole vaarallisen jätteen käsittelylupaa.

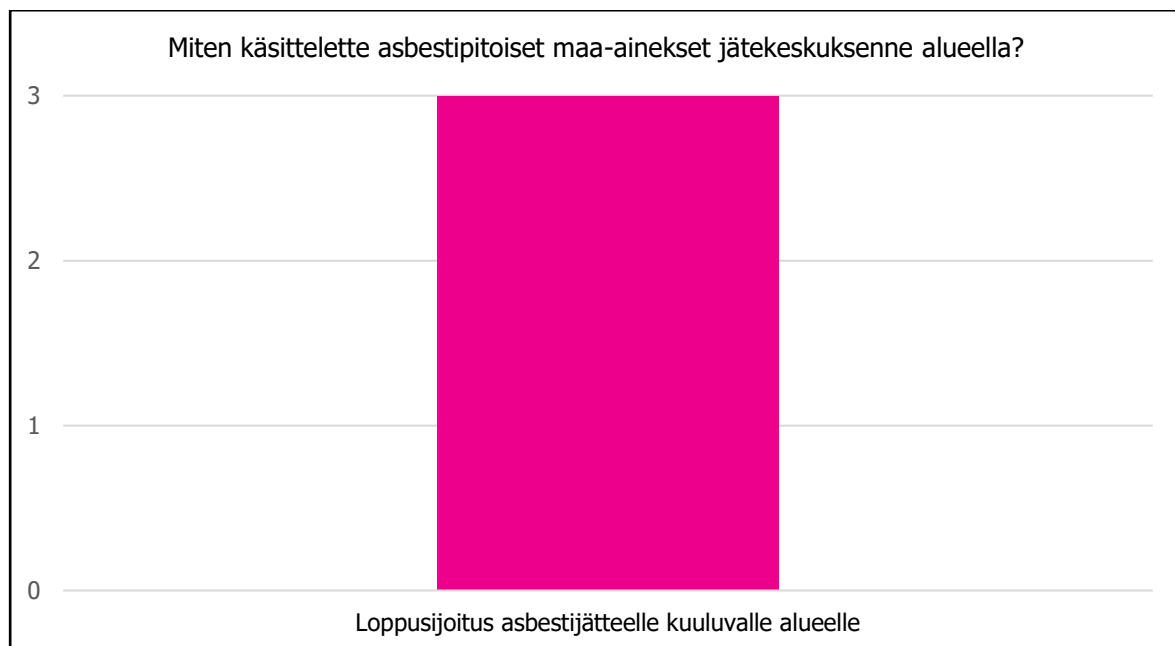
Kaavio 25. Jätekeskusten mielipide asbestipitoisten maa-ainesten sijoittamisesta jätekeskuksen alueelle on yksimielinen.

Myös asbestipitoisen maa-aineksen kohtalo on kaikilla jätehuoltokeskuksilla sama eli loppusijoitus asbestijätteelle tarkoitetulle alueelle. Maa-aineksille sovellettiin seuraavia toimenpiteitä ennen loppusijoittamista: säkitys, jos kyseessä pieni maa-erä, kuorma-auton lavalle laitettava lavasäkki tai maa-aineksen läpikotainen kastelu asbestikuitujen leviämisen estämiseksi. Jätekeskusten mukaan maa-

aines sijoitetaan välittömästi, joten tarvetta erikoistoimenpiteille ei ole. Jätteen hautaavissa kaivinkoneissa on tarvittavat suodattimet.

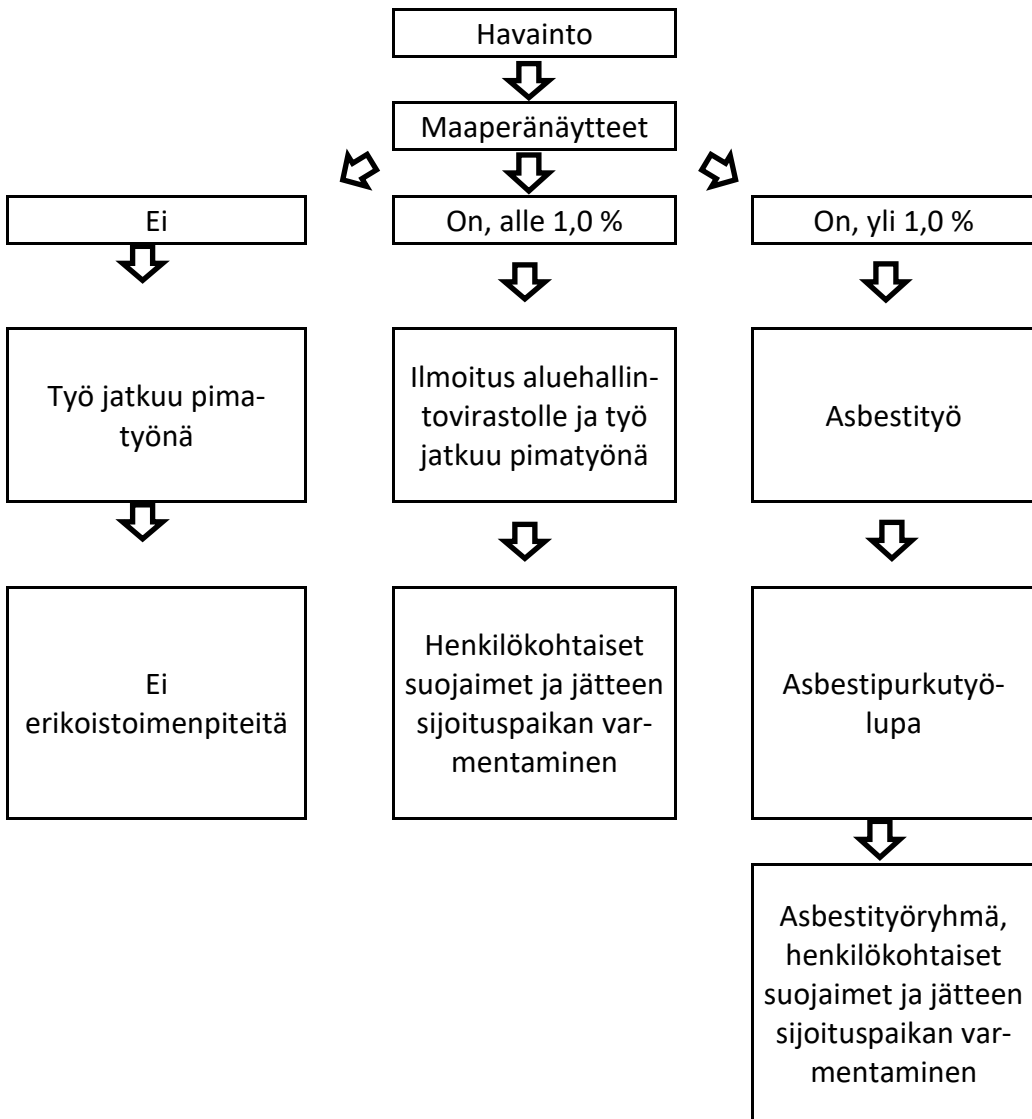
Kaavio 28. Selkeytetty tulkinta toiminnasta asbestipitoisten maa-ainesten työmailla.

Pääsääntöisesti jos asbestia epäillään tai sitä on havaittu, niin jätekeskusten päätös on sijoittaa jäte-erä asbestijätteen loppusijoituspaikalle. Jos jäte-erässä on todettu muiden haitta-aineiden suuria pitoisuuksia ja asbestia on todettu vähän tai ei ollenkaan, on maa-aines luokiteltu vaaralliseksi jätteeksi tai sijoitettu muualle haitta-aineiden pitoisuuksien perusteella. Jätteen luokittelu vaikuttaa olevan kokonaan jätekeskusten itse määriteltävä asia. ELY-keskukset soveltaisivat tässä 1,0 %:n raja-arvoa. Jos maa-aineksen asbestipitoisuus olisi alle 1,0 %, tulisi maa-aines määritellä muiden haitta-aineiden perusteella jatkokäsittelyyn ja asbesti jätettäisiin vähemmälle huomiolle. Jos taas 1,0 %:n raja-arvo ylittyisi maa-ainesta tulisi käsitellä asbestijätteen tavoin.

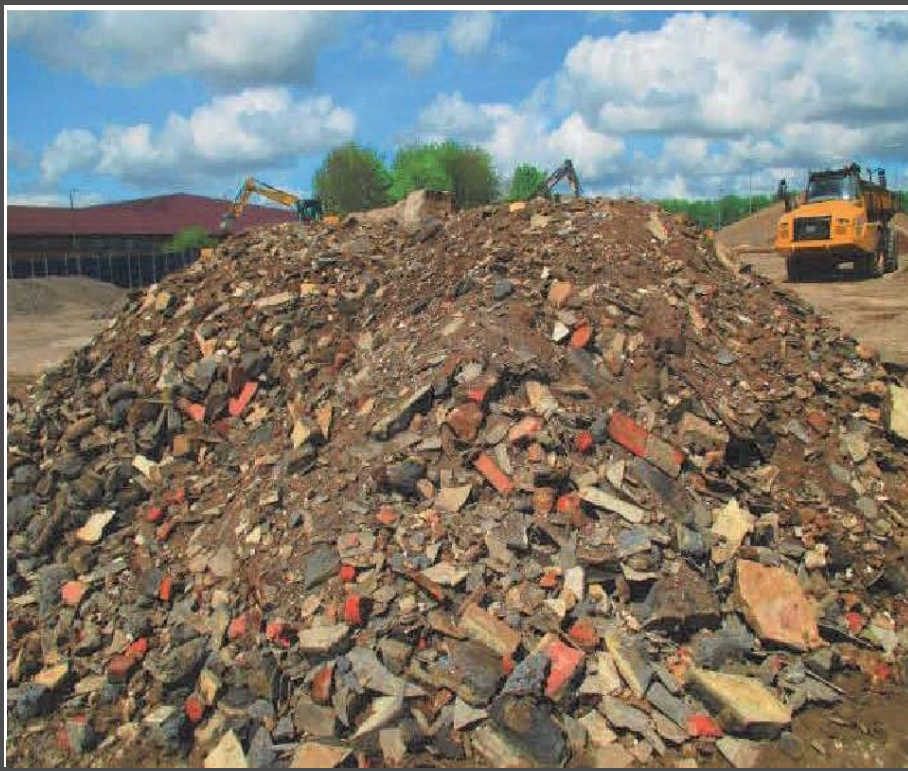
Kuva 1. Erinomainen esimerkki koskemattomasta ylöskaivetusta täyttömaan krysotiliasbestipitoisesta sementistä.
(VertaseFLI).

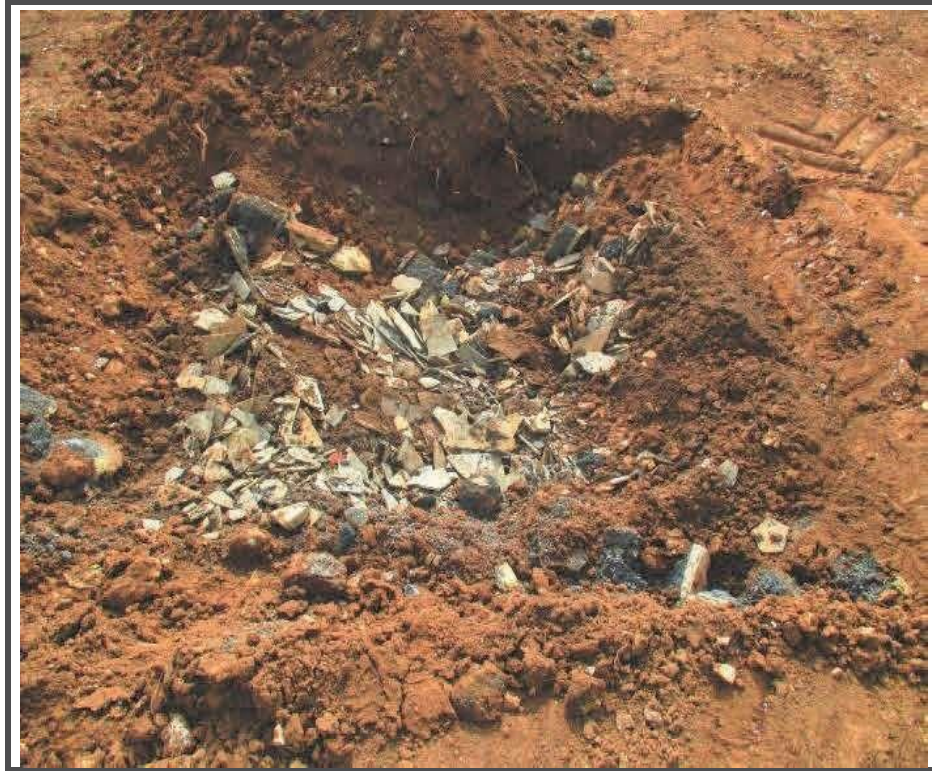
Kuva 2. Kuoppa, jossa vahingoittuneita asbestisementtikappaleita ja vapaita asbestikuituja.
(VertaseFLI).

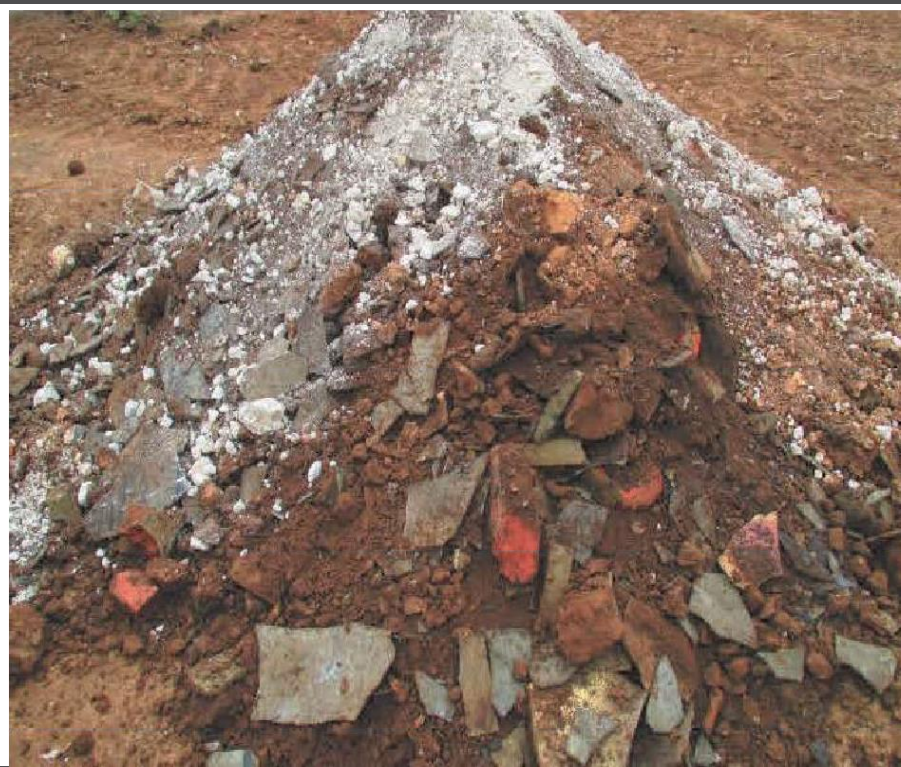
Kuva 3. Tyypillinen esimerkki koskemattomista krysotiiliasbestisementtikappaleista täyttömaan seassa.
(VertaseFLI).

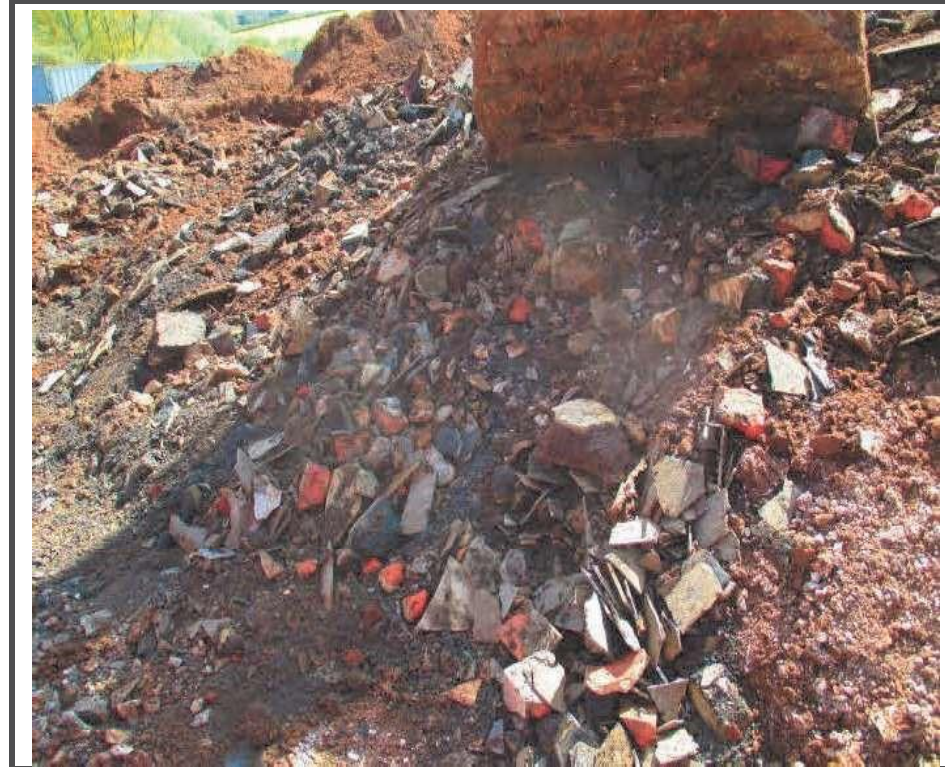
Kuva 4. Täyttömaata, jossa vahingoittunutta asbestipitoista materiaali-jätettä ja vapaita krysotiili-, amosiitti- ja krokidoliittikuituja.
(VertaseFLI).

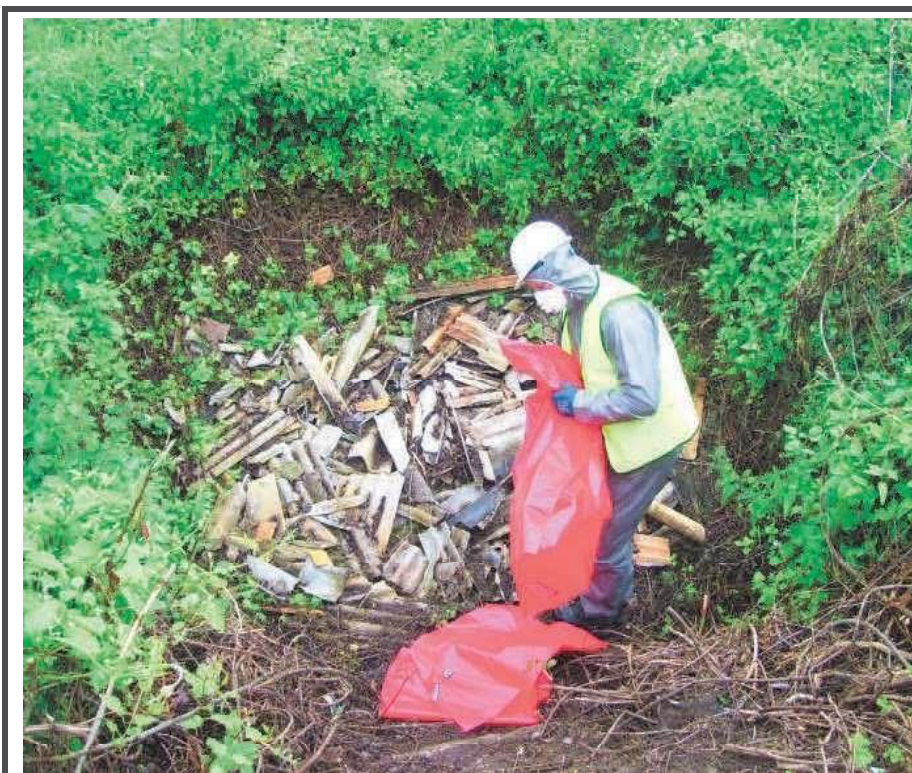
Kuva 5. Kuvassa kerätään halkeillutta, laittomasti hylättyä, mutta koskemattomia asbestisementin palasia sementtivuorausjätteestä. (VertaseFLI).

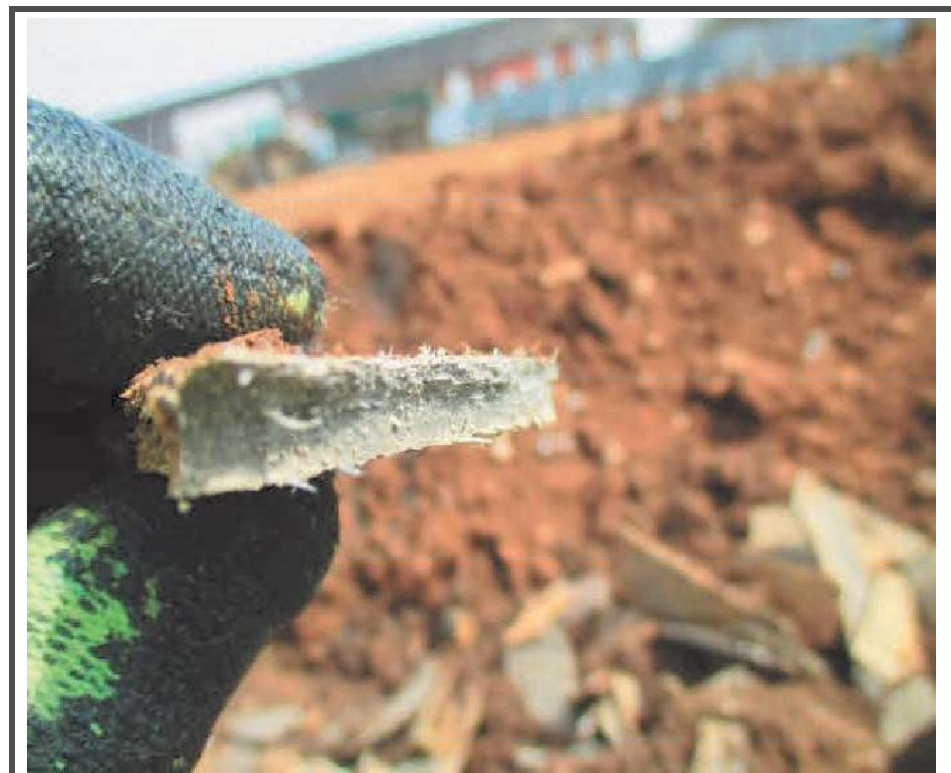
Kuva 6. Lähikuva vahingoittuneesta asbestieristyslevyn palasesta, joka kerättiin pois kaivannosta. (VertaseFLI).

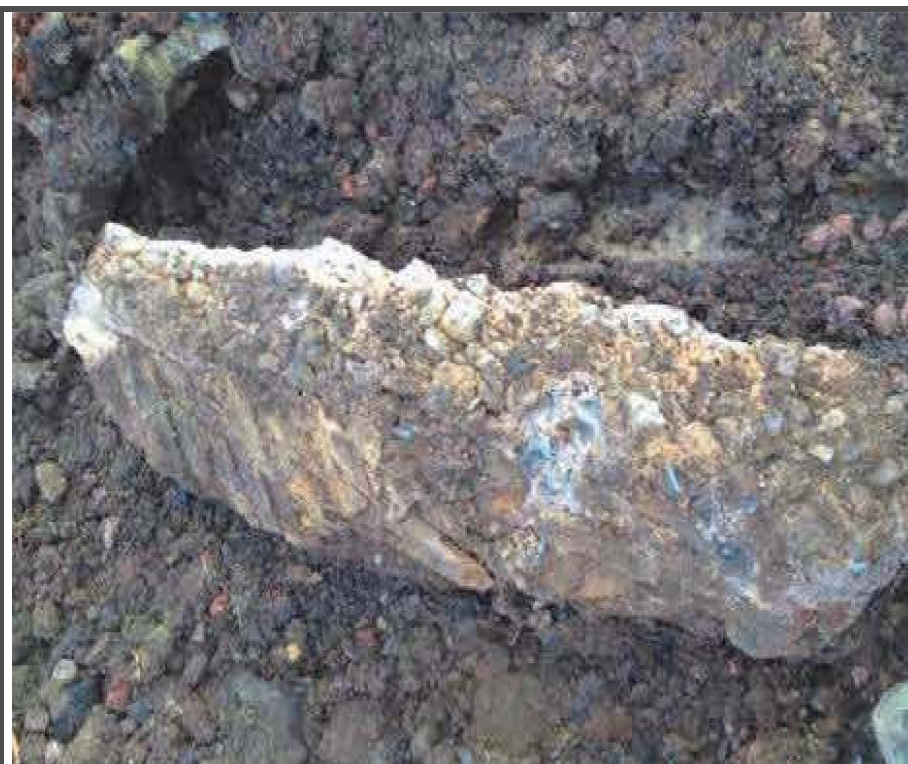
Kuva 7. Esimerkki asbestisementistä, joka löytyi betonilaatan alapuolelta.
(Soilfix Limited).

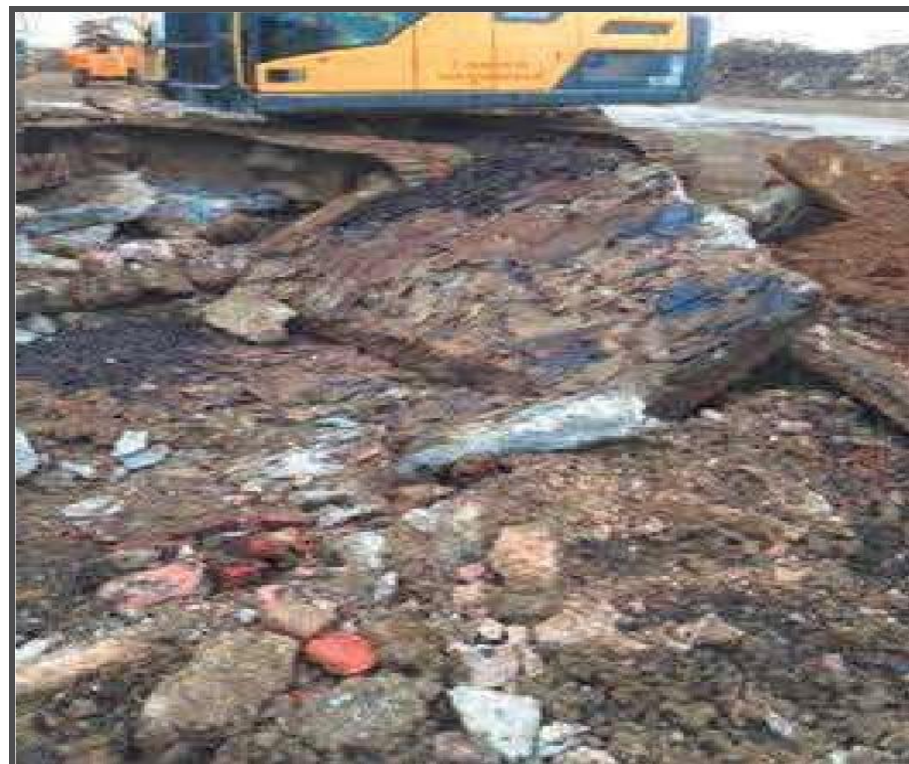
Kuva 8. Erinomainen esimerkki koskemattomasta asbestisementtijätteestä, joka paljastui betonilaatan alapuolelta.
(Soilfix Limited).

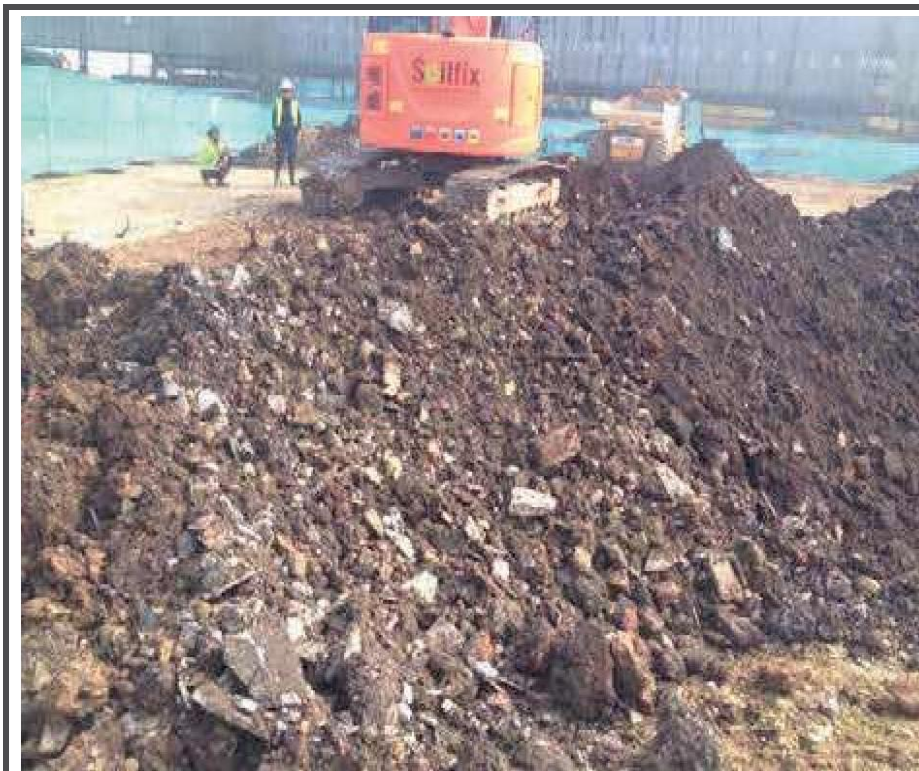
Kuva 9. Esimerkki rapautuneesta asbestisementtijätteestä ylöskaivetussa täyttömaassa.
(Soilfix Limited).

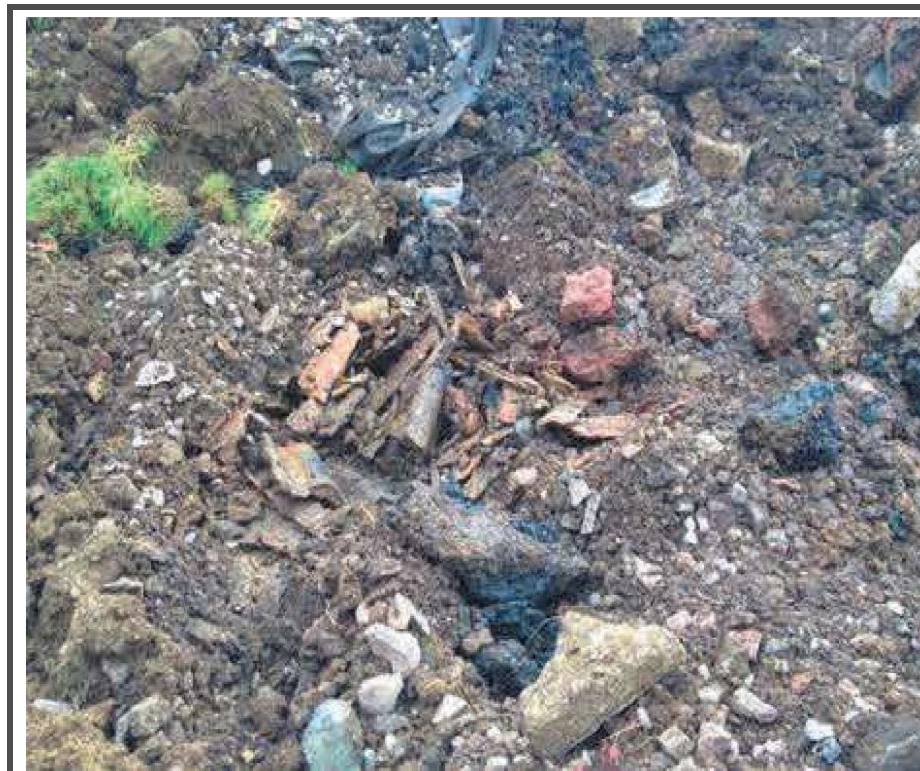
Kuva 10. Esimerkki rapautuneesta asbestisementtijätteestä ylöskaivetussa täyttömaassa.
(Soilfix Limited).

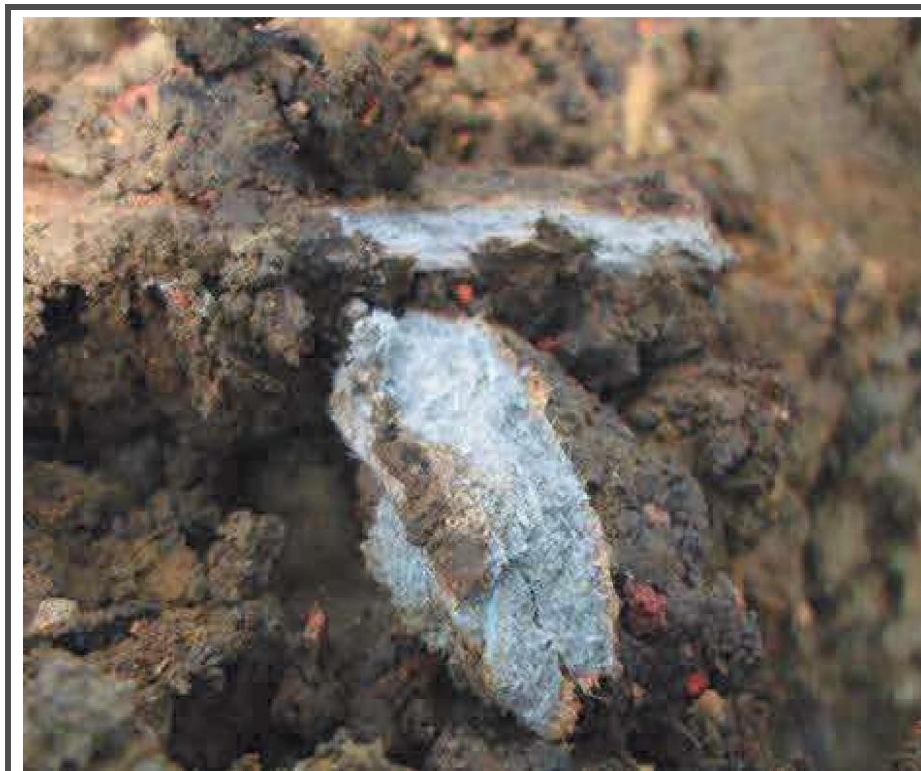
Kuva 11. Lähikuva vahingoittuneista asbestisementtipalasista täyttömaassa.
(Hydrock).

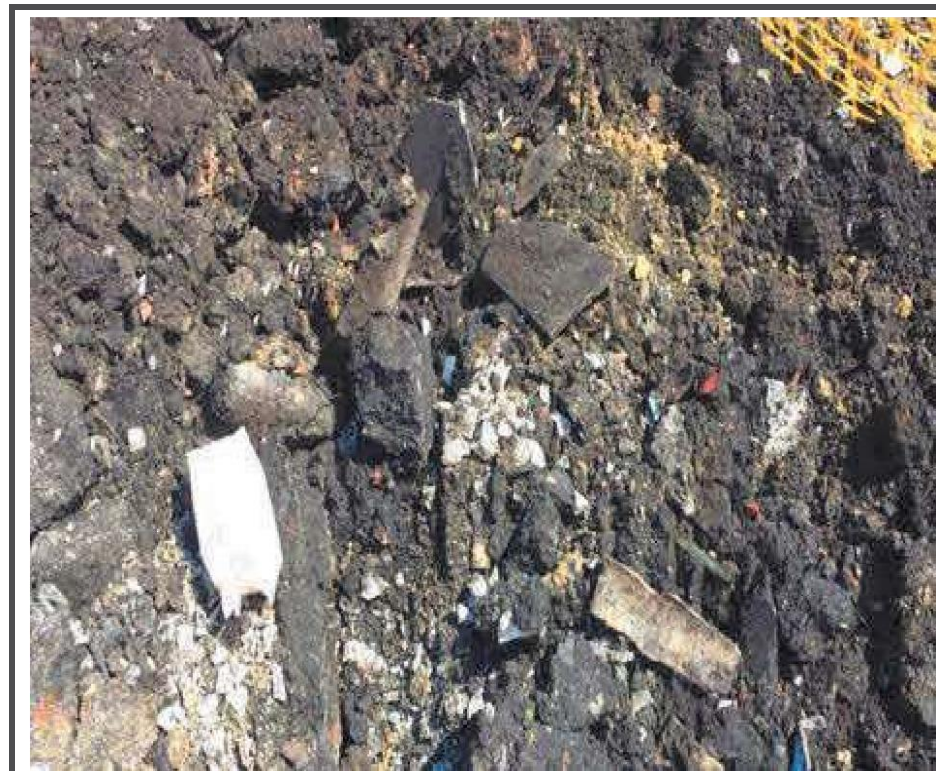
Kuva 12. Lähikuva rapautuneesta asbestisementtipalasista täyttömaassa.
(Hydrock).

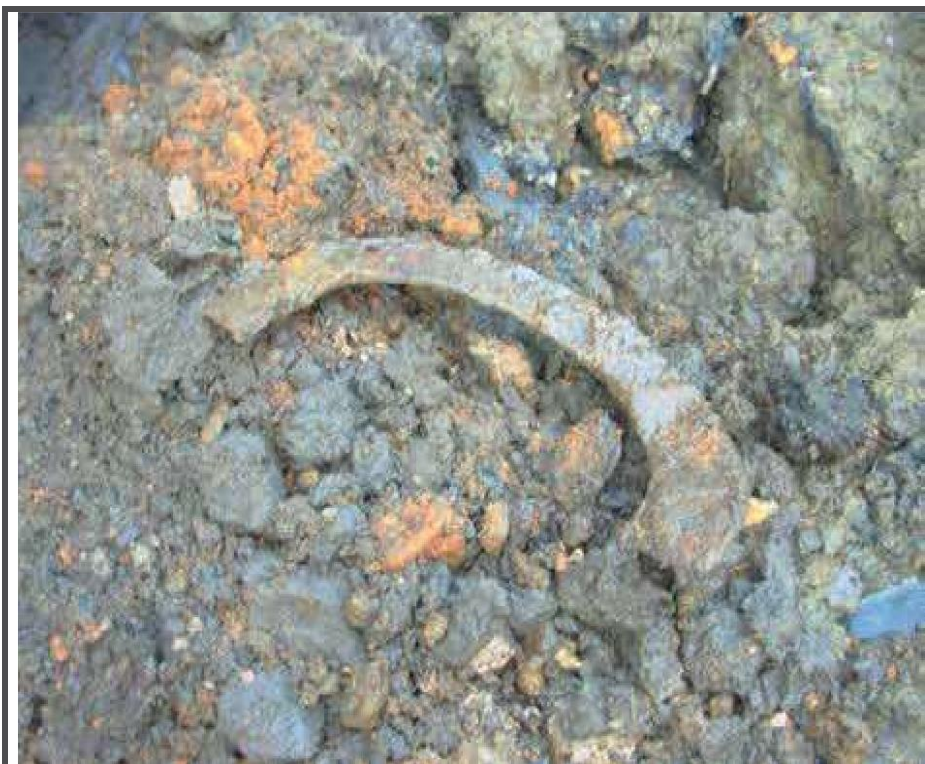
Kuva 13. Lähikuva kokoonpuristuneesta asbestikuidusta tehdystä tiivisteestä täyttömaassa.
(Soilfix Limited).

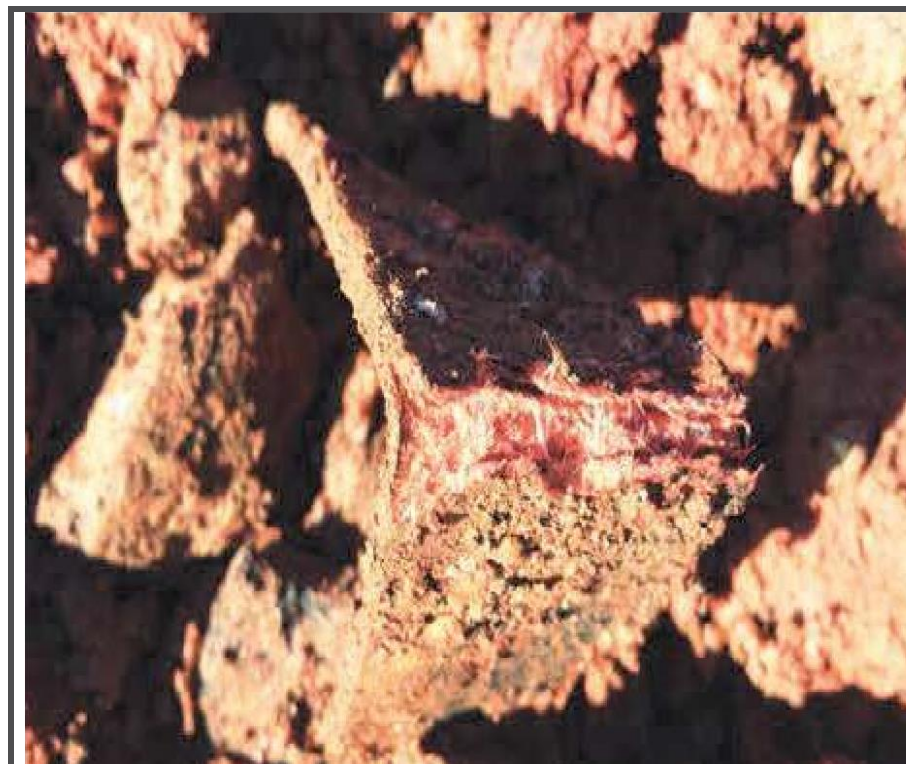
Kuva 14. Lähikuva rapautuneesta asbestikuidusta tehdystä tiivisteestä ylöskaivetussa täyttömaassa.
(Hydrock.)

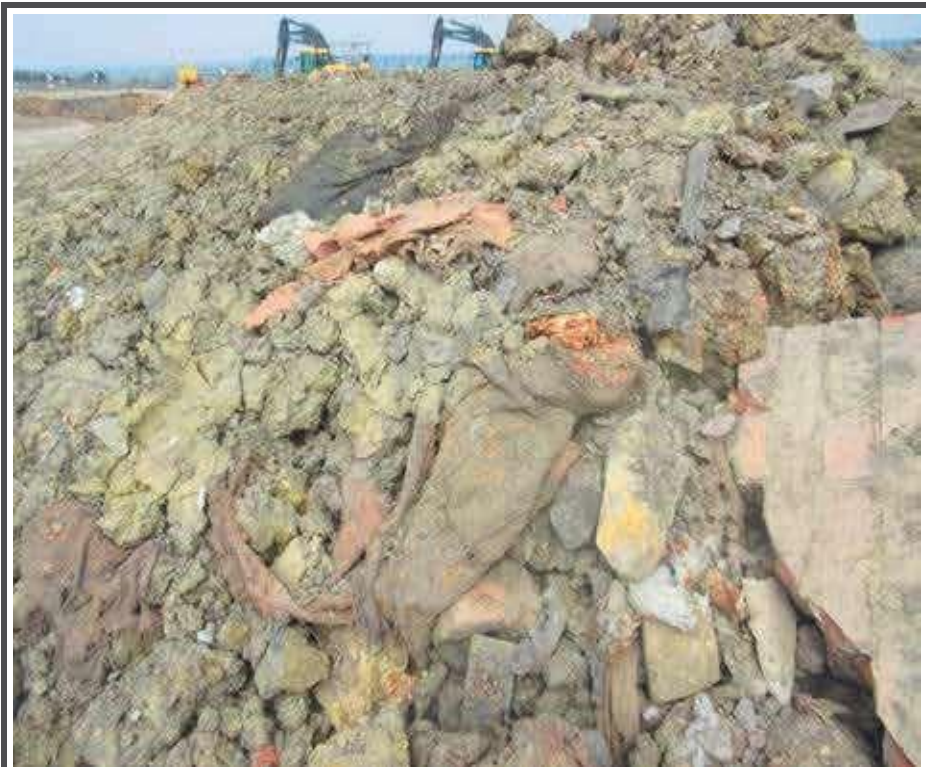
Kuva 15. Rapautunutta asbestitekstiilihuopaa ylöskaivetussa täyttömaassa.
(Hydrock).

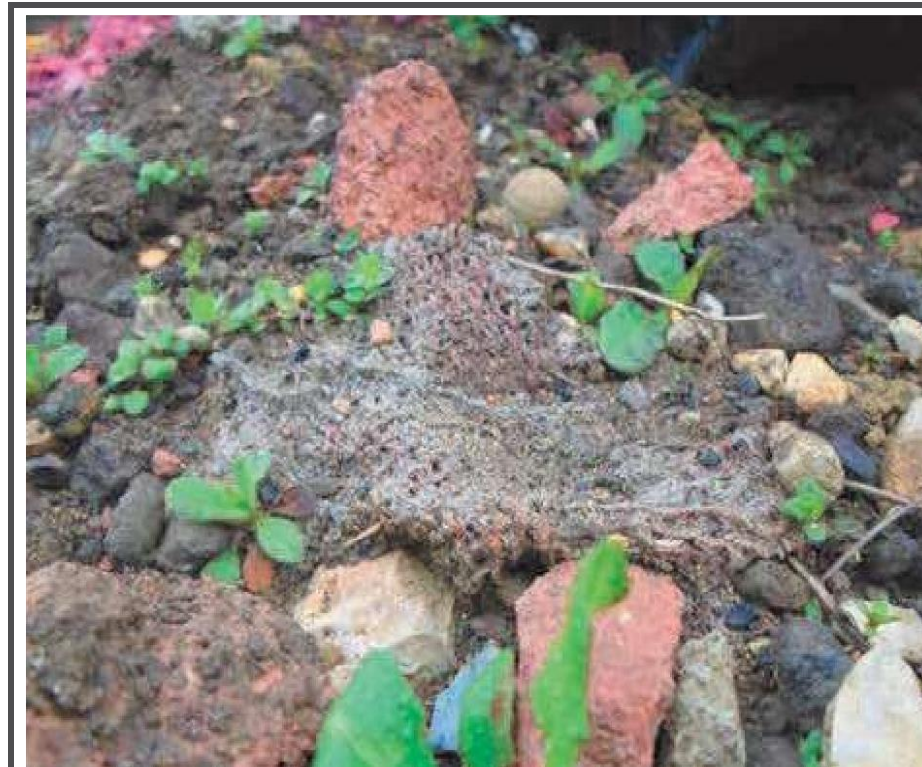
Kuva 16. Rapautunutta asbestitekstiiliä täyttömaan pinnalla.
(Hydrock).

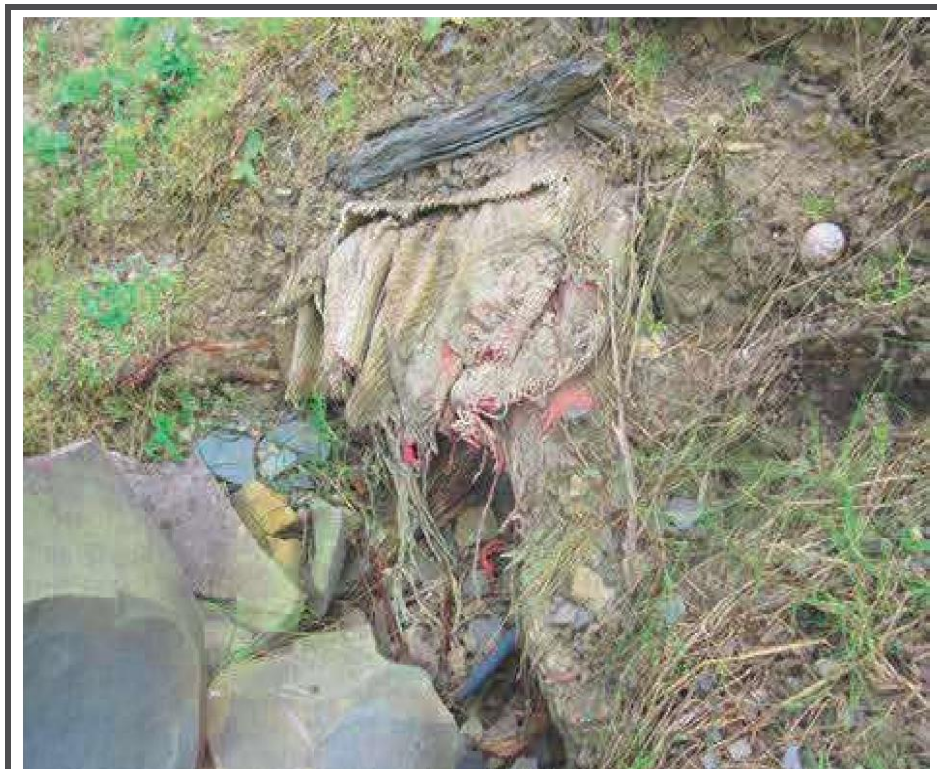
Kuva 17. Rapautunutta asbestitekstiiliä paljastuu täyttömaan pintamaan alta. (Hydrock).
